Caracterização de placas de aço inoxidável AISI 316L corrugadas e soldadas a laser

Dissertação de mestrado submetida ao Programa de Pós-Graduação em Engenharia e Ciências Mecânicas da Universidade Federal de Santa Catarina para a obtenção do título de mestre em Engenharia e Ciências Mecânicas.
Orientador: Prof. Alexandre Mikowski, Dr.

This work addresses the characterization of specimens taken from an internal structure welded by laser of a shell-plate heat exchanger (*Plate and Shell Heat Exchanger* - PSHE) and proposes a thermal treatment to relieve residual stresses (due to the lamination and welding processes), whose duration is one hour at 455 °C in a muffle furnace. The material from which the plates are manufactured is a low carbon austenitic stainless steel (AISI 316L). Through optical and scanning electron microscopy techniques, stress concentration points, resulting from the capillary process of the molten zone, were observed in the weld joint region. After the heat treatment process, a small amount of chromium carbides was formed, mainly in the interface and weld metal region. In the austenitic matrix of the base material, there was a reduction in the rolling marks, in

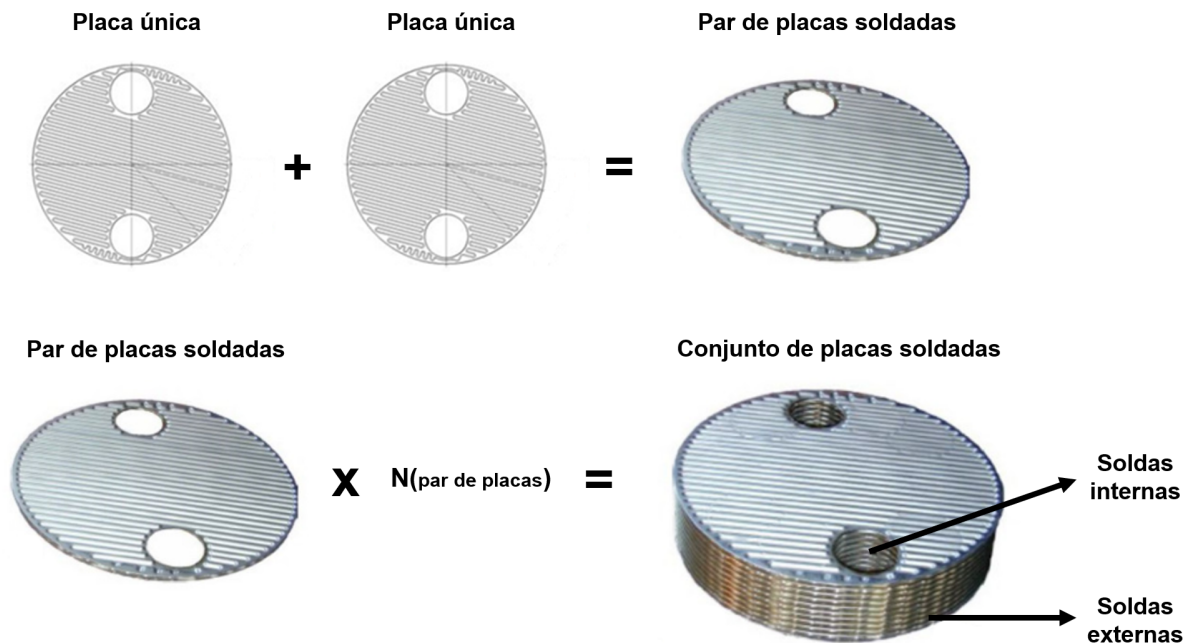
Figura 2 – Placas Corrugadas Soldadas de Aço Inoxidável 316L.

Um pacote dessas placas e como é realizada a sua fabricação podem ser observados na Figura 2. Este trabalho se ateve a analisar uma seção de duas placas soldadas - representativa deste tipo de estrutura com várias placas corrugadas. Os principais pontos de interesse da avaliação realizada neste trabalho são a resistência estrutural de uma placa corrugada e o resultado do processo de união aplicado às placas; isto posto, a extrapolação dessas informações para mensurar ou qualificar pacotes de placas para trocadores de distintos tamanhos é possível.

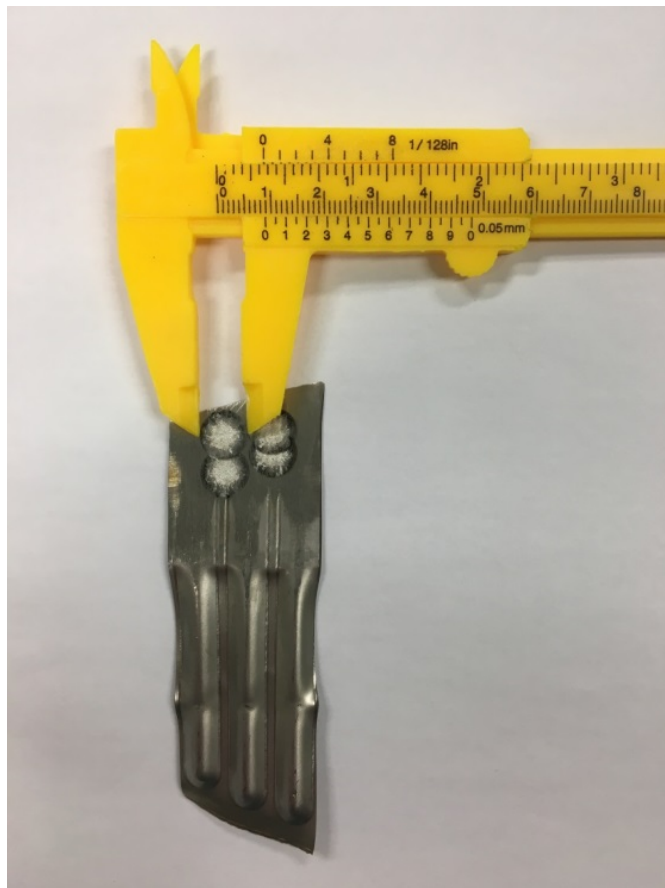
Figura 7 – CP-c1, Amostra Após Ensaio de Espectroscopia de Emissão Óptica.

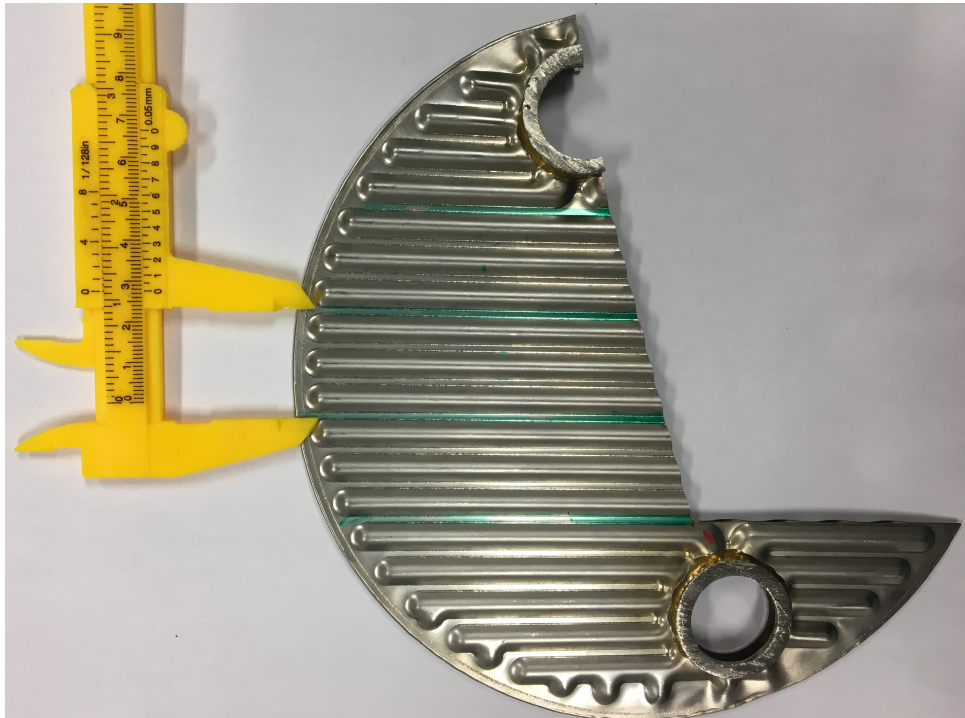
Figura 9 – Estrutura de placa corrugada e soldada a laser antes do tratamento térmico.

O conjunto de placas soldadas do trocador de calor PSHE, anteriormente aos processos de alívio de tensões e corte dos corpos de prova pós-tratamento, pode ser observado na Figura 9.

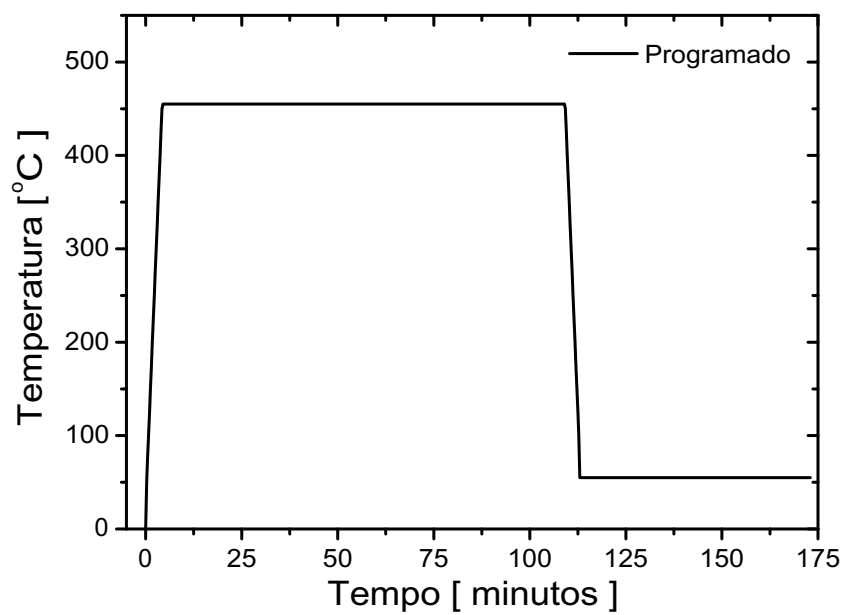
Figura 10 – Gráfico Programado de Registros para o Tratamento Térmico.

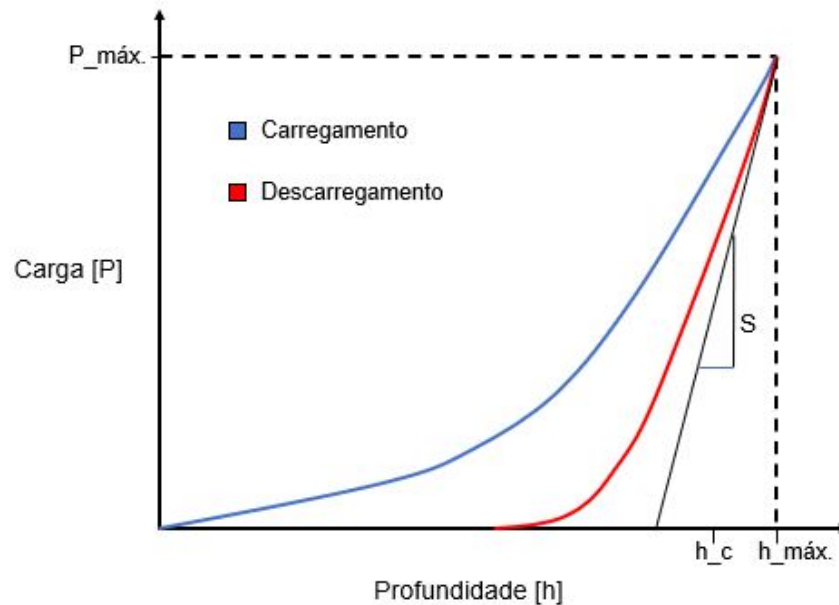
Figura 13 – Curva representativa de um ensaio de nanoindentação.

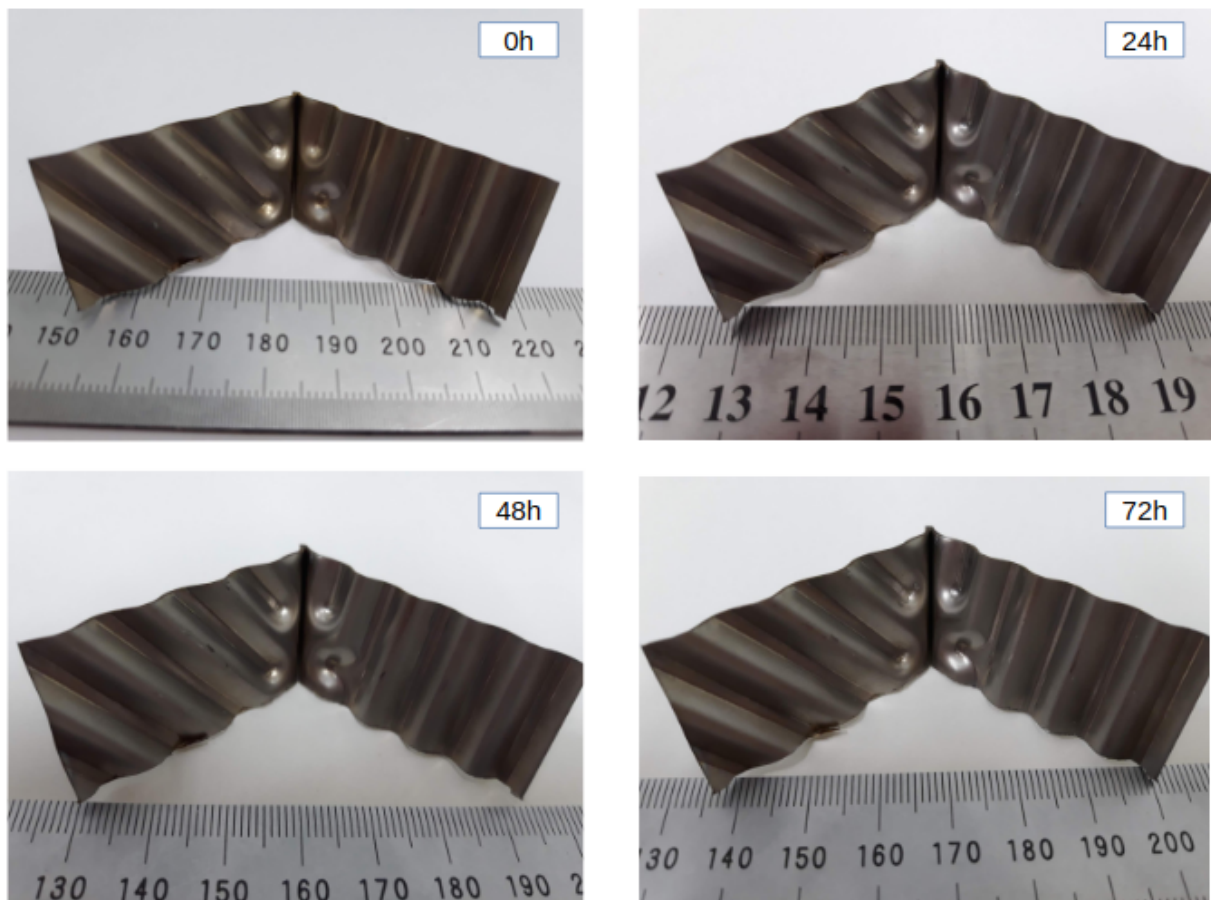
Figura 20 – Comparativo região de placa do CP-c4 para diferentes tempos de exposição ao ensaio de névoa salina - foco na região da placa corrugada.

Durante o ensaio de corrosão, utiliza-se uma solução que consiste de 5% de NaCl, isso corresponde a uma concentração deste agente corrosivo maior do que da água do mar, a qual varia entre 1,8% e 3%. Quando a 35 °C, para esta solução, o pH na superfície do material será na faixa de 6,5 a 7,2. Não somente para este ensaio, mas também para várias aplicações, o sal NaCl é o agente corrosivo mais relevante para aços inoxidáveis, sendo a corrosão puntiforme e em placas as mais observadas. Levando esse fato em consideração, nas Figuras 20 e 21, foram avaliados visualmente pontos críticos na estrutura; como por exemplo, partes superficiais que apresentam alterações em coloração e aparentes ranhuras. Esses pontos foram observados em

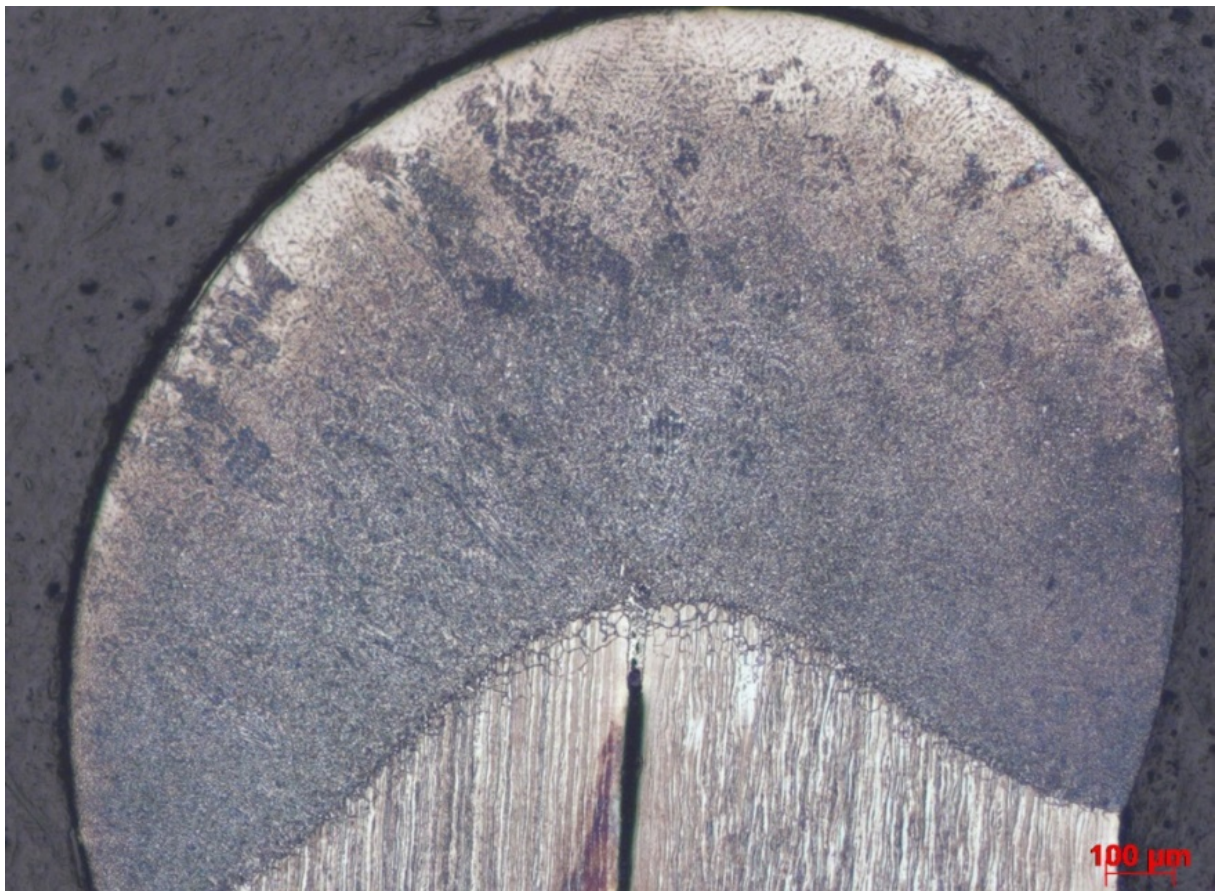
Figura 22 – Corte transversal do cordão de solda do PSHE, magnitude 100 μm .

Nesta junta de aresta de passe único, não há descontinuidades perceptíveis na zona de fusão da solda. Entretanto, notam-se interrupções, violações da estrutura na região abaixo da região de interface entre o material do metal base e solda. Essas cavidades, evidenciadas na Figura 23b, são decorrentes do efeito de capilaridade que ocorre com a poça de fusão na região de junta - entre as chapas do trocador de calor - durante o processo de soldagem. Ainda, nota-se que a geometria do cordão de solda difere do formato de gota normalmente observado em processos de soldagem e pode criar, devido às variações geométricas bruscas, regiões concentradoras de tensões, facilitando a formação e propagação de trincas. Pode-se supor que este é um defeito de falta de penetração. Como hipóteses, parâmetros de soldagem como potência e velocidade de varredura não seriam os ideais, por exemplo, a potência pode estar baixa ou então a velocidade de soldagem foi muito rápida. Isto significaria que não atingiu-se um gradiente térmico propício para que ocorresse a fusão adequada das placas.

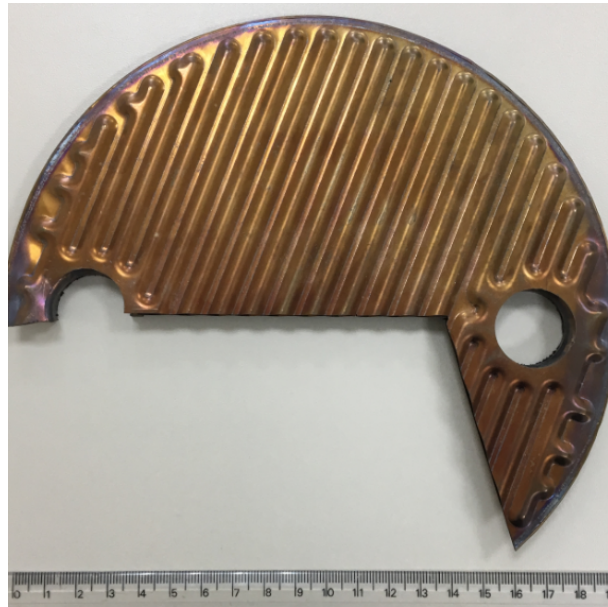
Figura 27 – Estrutura de placas corrugadas e soldadas a laser após tratamento térmico.

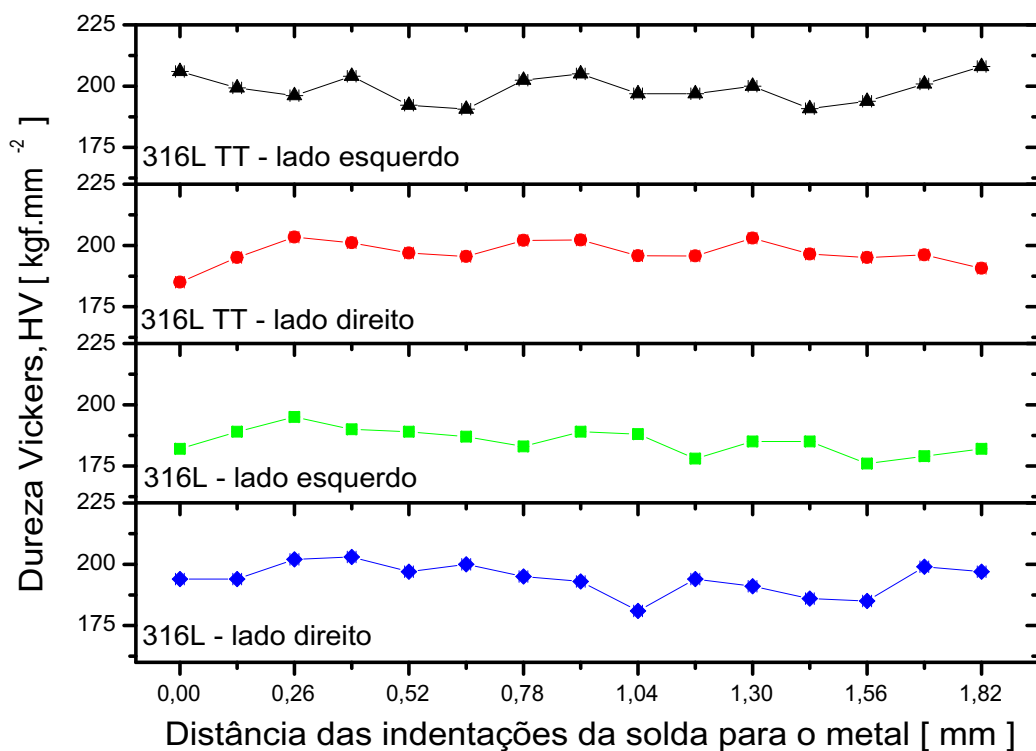
Figura 32 – Perfil de Dureza Vickers.

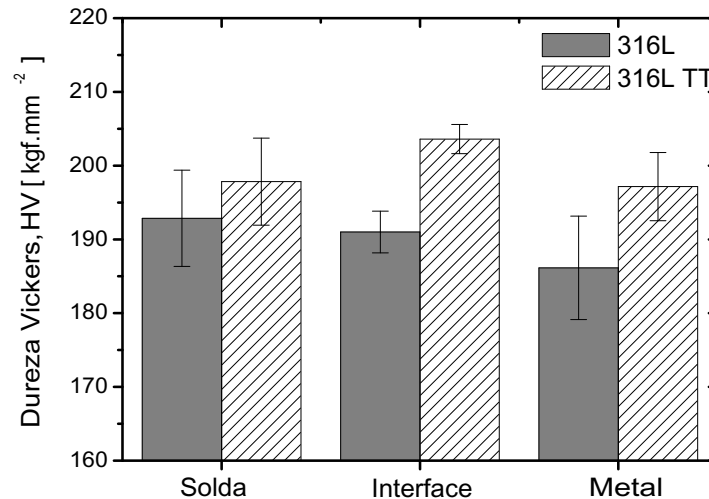
Figura 33 – Dureza Vickers por região de estudo: solda, interface e metal base. TT = Tratado Termicamente.

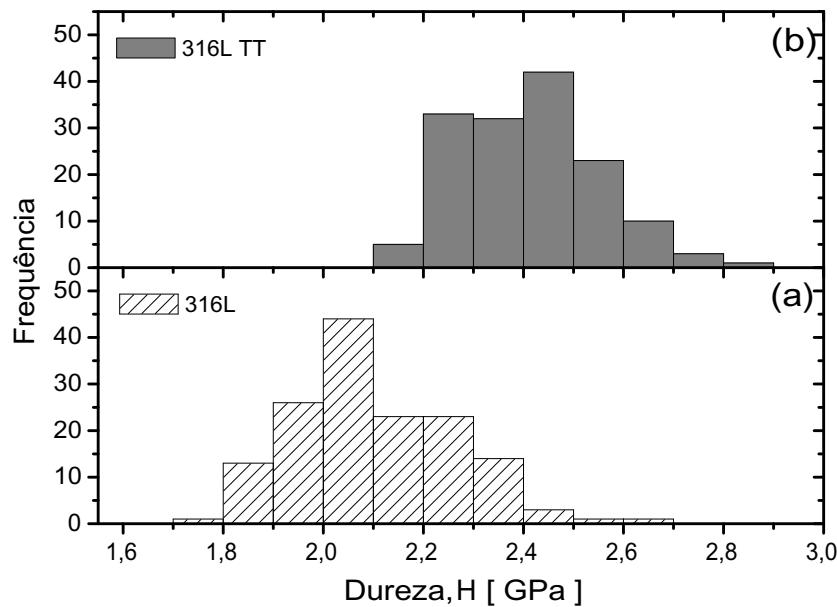
Figura 35 – Comparativo entre os valores de dureza por indentação instrumentada conforme o método de Oliver-Pharr para a condição “como recebido” do aço 316L em (a) e para a condição “tratado termicamente” (TT) em (b).

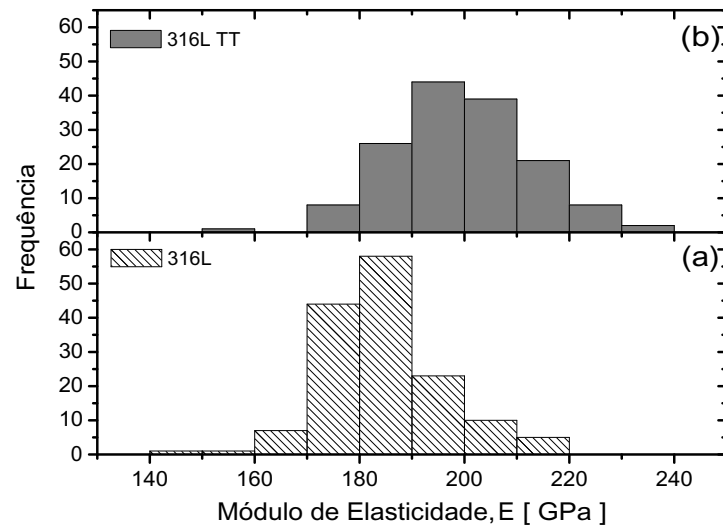
Figura 37 – Comparativo entre os valores de módulo de elasticidade para a condição “como recebido” do aço 316L em (a) e para a condição “tratado termicamente” (TT) em (b).
