# DA FUNÇÃO SOCIAL DO PATRIMÔNIO CULTURAL

ESTRATÉGIAS PROJETUAIS NA REABILITAÇÃO DE CASARIOS DO  
TRIÂNGULO CENTRAL A USOS COTIDIANOS

TRABALHO DE CONCLUSÃO DE CURSO  
ORIENTAÇÃO: PAOLO COLOSSO & LILIAN FABRE

FLORIANÓPOLIS, NOVEMBRO DE 2021.

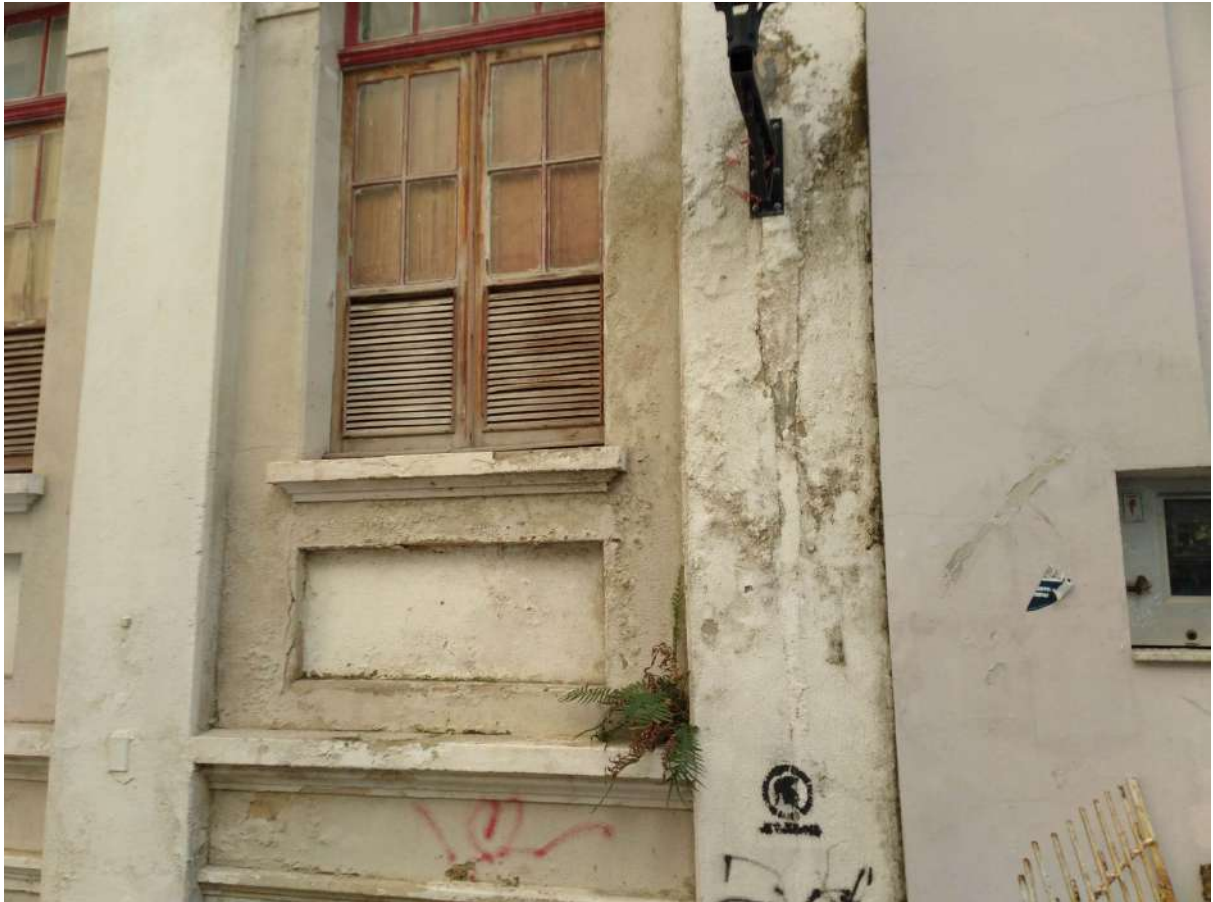
A edificação da Rua Trajano encontra-se no geral em bom estado de conservação: encontra-se alguns pontos de infiltração na fachada, sujidades e presença de vegetação por conta da umidade. No momento da análise a edificação se encontra em sua totalidade não utilizada e em processo de arrendamento para futuro comércio. Compreende-se, dessa forma, que esta carece de usos que proporcionem sua utilização total e plena por parte dos usuários da cidade.

**Figura 04.** Detalhe da fachada do edifício da Rua Trajano que apresenta umidade e presença de vegetação.

<b>Análise do Estado de Conservação</b>		
	Rua Trajano, 341	Rua Vidal Ramos, 76
Alvenaria externa	Apresenta algumas trincas, sujidade, umidade, presença de vegetação, superfícies irregulares em alguns pontos localizados e várias camadas de tinta aparentes.	Apresenta algumas trincas, sujidade, umidade, presença de vegetação e perda de material considerável em alguns pontos localizados.

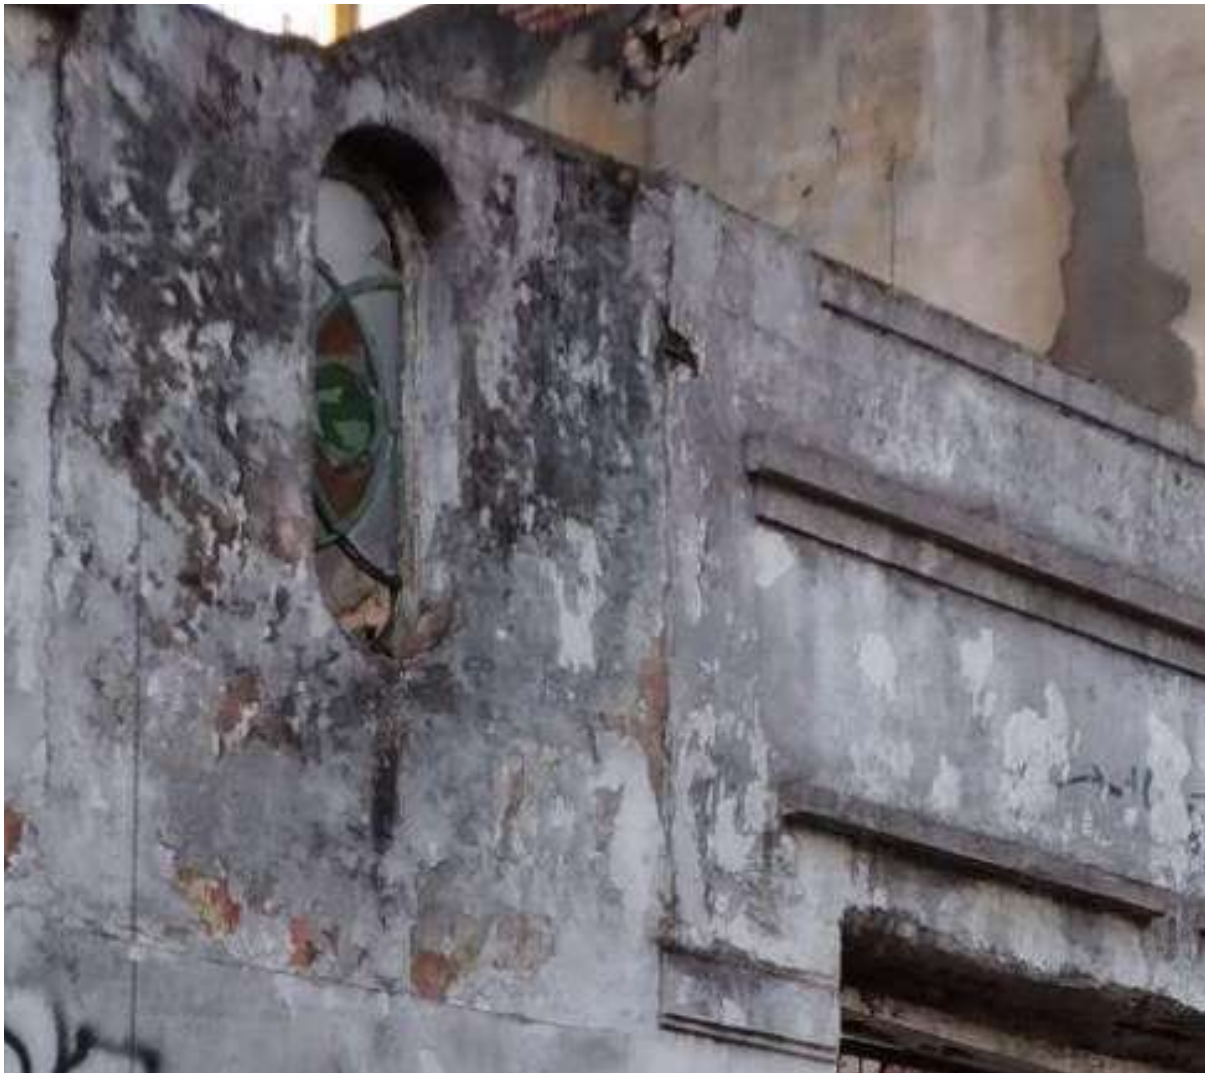
A edificação da Rua Vidal Ramos encontra-se em péssimo estado de conservação, permanecendo somente as fachadas tombadas e estando subutilizada, sendo atualmente um estacionamento. Houve sua perda integral estrutural e cobertura, não contribuindo para uma volumetria construída para o ambiente. As fachadas apresentam perda contínua de material, sujidade, umidade e presença de vegetação.

**Figura 05.** Detalhe da fachada do edifício da Rua Vidal Ramos que apresenta perda de material e sujidade. Fonte: da autora, 2021.
