**Avaliação de Tecnologias Sociais aplicadas no Sistema de Abastecimento de Água da
Aldeia Guarani Tekoá Vy'a (Aldeia Feliz), Major Gercino/SC**

Trabalho Conclusão do Curso de Graduação em
Engenharia Sanitária e Ambiental do Centro Tecnológico
da Universidade Federal de Santa Catarina como
requisito para a obtenção do título de Bacharel em
Engenharia Sanitária e Ambiental
Orientador: Prof. Rodrigo de Almeida Mohedano, Dr.

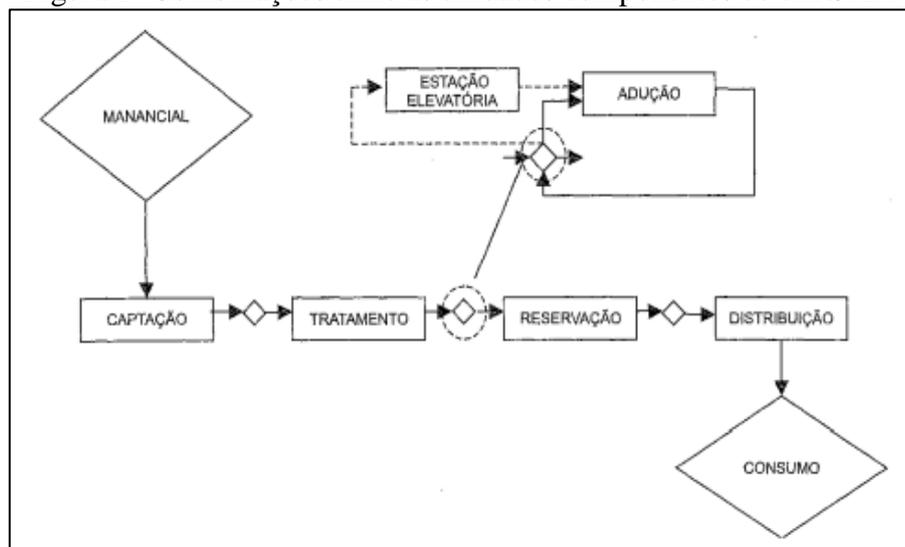
Figura 1- Combinações entre as unidades componentes de um SAA.

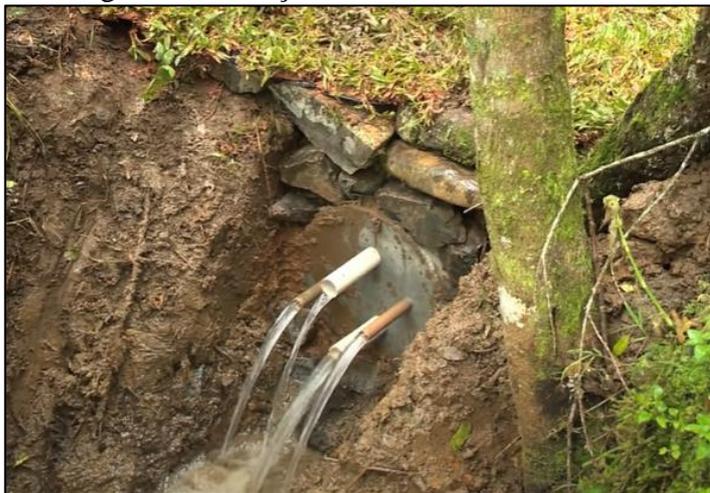
Figura 5 - Proteção Fonte Modelo Caxambu.

A TS apresenta baixo custo de construção e manutenção, uma vez que a nascente fica completamente lacrada, e permite um maior aproveitamento do manancial de água. Conforme relata a extensionista da EPAGRI, Cristiane Lopes Couto, a tecnologia:

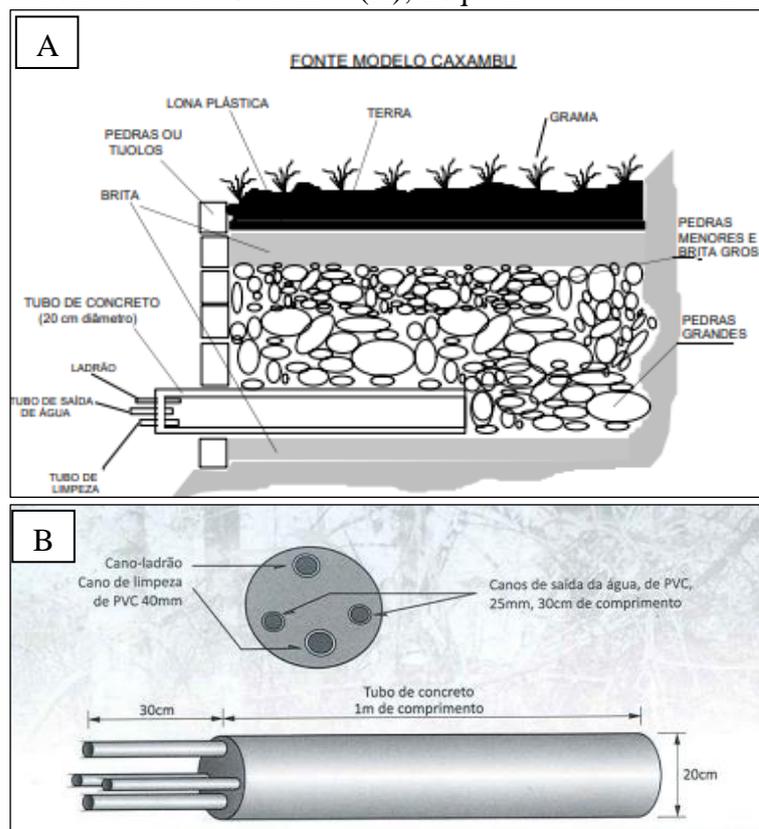
Figura 6 – Fonte Modelo Caxambu (A); Esquema do tubo de concreto (B).

Conforme recomendações da EPAGRI, a área de entorno deve ser isolada com uma cerca e mantida com vegetação para garantir com que a água captada seja de qualidade (EPAGRI, 2021). Ainda, deve-se deixar um tubo de PVC, sempre tampado, posicionado no ponto mais alto da fonte protegida para a manutenção. Esta consiste na desinfecção da fonte com 1 litro de água sanitária por ao menos duas vezes ao ano (TSGA, 2015).

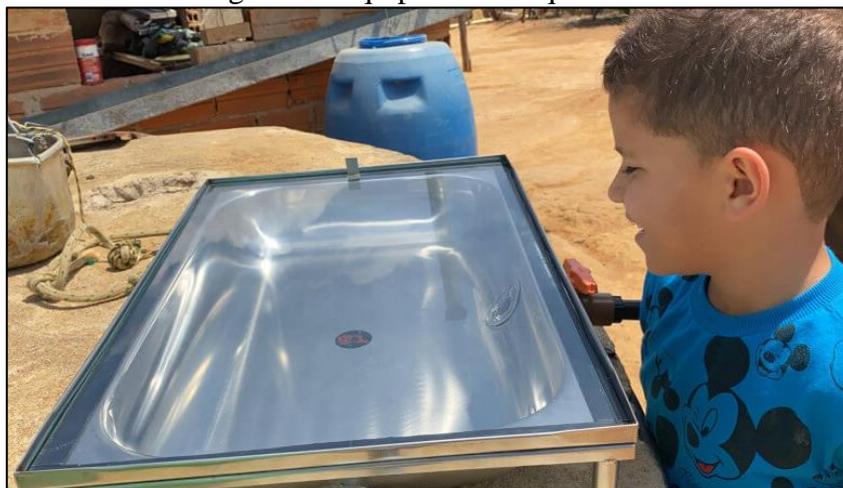
Figura 7 - Equipamento Aqualuz®.

A Aqualuz® utiliza o conceito do método SODIS adaptado e consiste em um pequeno reservatório de aço inox com tampa de vidro comum, de espessura igual a 3 mm, que permite a exposição da água ao sol para, em poucas horas e em dias de sol, deixar a água potável. A tecnologia não necessita do uso de produtos químicos, energias ou filtros, e possui vida útil estimada em 20 anos com manutenção baseada na lavagem com água e sabão semanalmente (SDW, 2021). O dispositivo tem capacidade de 10 litros e pode tratar até 30 litros de água por dia, dependendo do ciclo de uso que varia de 3 a 4 horas ou, conforme as características de radiação solar do local de instalação. Tem estimativa de instalação de 10 minutos e pode ser utilizado de maneira fixa ou portátil, conforme a preferência do usuário. A tecnologia conta com um sensor que muda de cor de preto para vermelho, sinalizando que a água está pronta para ser retirada. O fabricante ressalta que o sensor funciona apenas como um indicador indireto de modo que é recomendado deixar a água exposta diretamente ao sol por ao menos 1 hora após a mudança de cor do sensor (SDW, 2021).

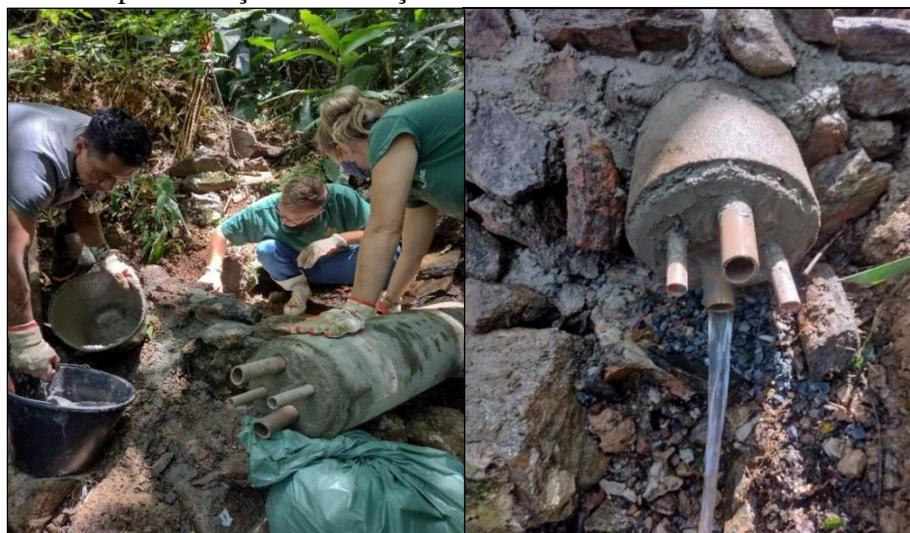
Figura 12 - Implementação da Proteção de Fonte Modelo Caxambu na nascente 2.

aproveitar o diâmetro do sistema já utilizado na nascente. A tubulação implantada para o ladrão foi de 40 mm e, as outras duas saídas de água foram de 25mm (fechadas com cap de PVC). Estas irão ser utilizadas para a limpeza da fonte, podendo uma ser utilizada para captação auxiliar, caso necessário. O local de afloramento da nascente foi limpo e preparado para receber o tubo de concreto. Também, foi verificado se a barragem de pedra já existente possuía algum vazamento.

No dia 22, houve o assentamento do tubo de concreto no local, previamente preparado com uma camada de brita e coberto por camadas de pedras comuns (existentes no local da nascente) e pedras de rio, de maneira que as pedras maiores foram posicionadas na parte de baixo e as menores em cima. A barragem de suporte ao sistema foi reforçada com concreto. Antes da vedação com a lona plástica, foi efetuada a desinfecção com água sanitária. Após a lona plástica, uma camada de terra foi colocada ao redor até o nível original do solo. Por fim, o tubo de limpeza foi alocado no ponto mais alto do sistema e, no tubo do ladrão, houve a adição de um tecido de tela para proteção. O sistema instalado está apresentado na Figura 12.

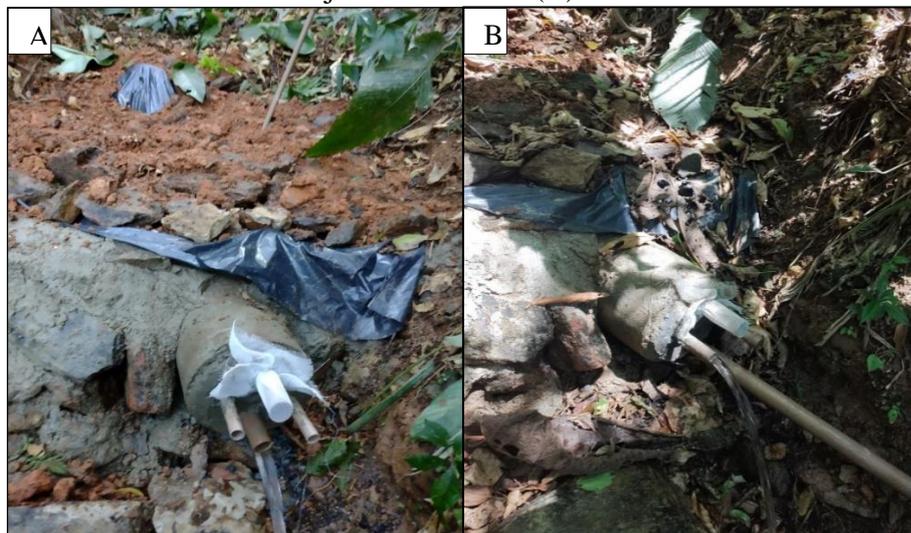
Figura 13 - Modelo Caxambu na nascente no dia da instalação (A) e na visita *in loco* de janeiro de 2022 (B).

Para a cobertura vegetal do sistema, planejou-se a colocação de gramíneas e plantas existentes na área do entorno. Até a visita do dia 06 de fevereiro de 2022, havia apenas um pouco de terra e folhas secas na parte de cima do sistema. Além disso, como o terreno é íngreme, foi planejado a execução de um desvio na parte de cima do sistema para que a água da chuva

escorra ao redor dele e não o danifique. Na Figura 13 pode-se observar o sistema no dia de sua instalação e depois de quase dois meses de operação.

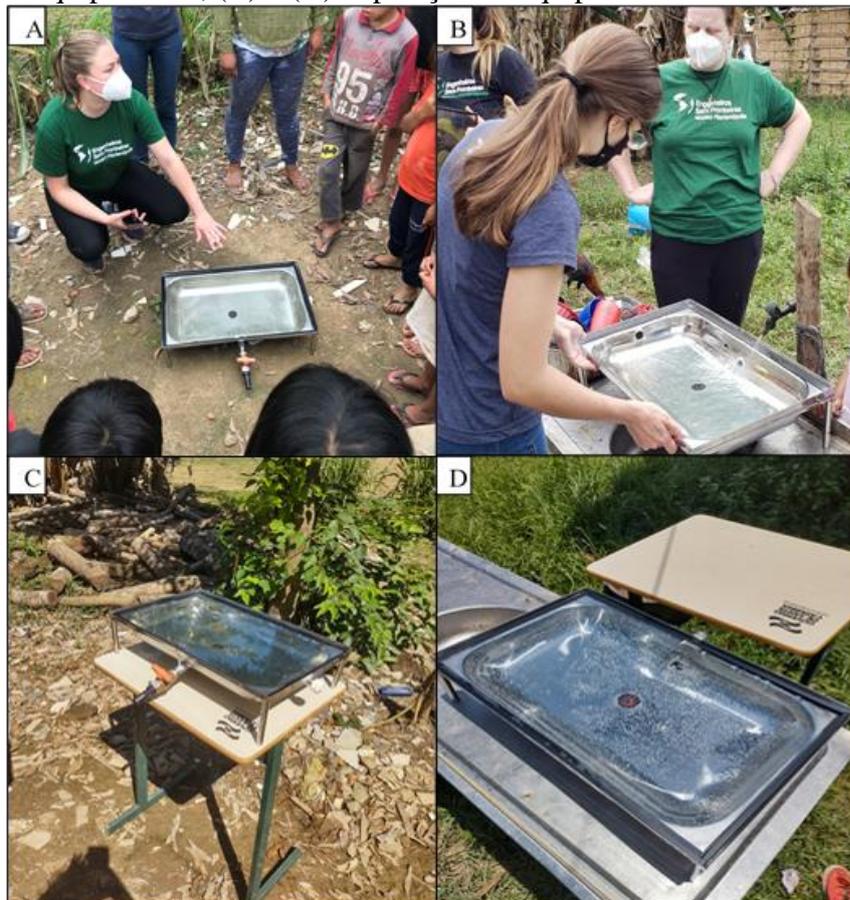
Figura 14 - Teste da Aqualuz®: (A) apresentação, (B) preparação para operação do equipamento, (C) e (D) exposição do equipamento a luz solar.

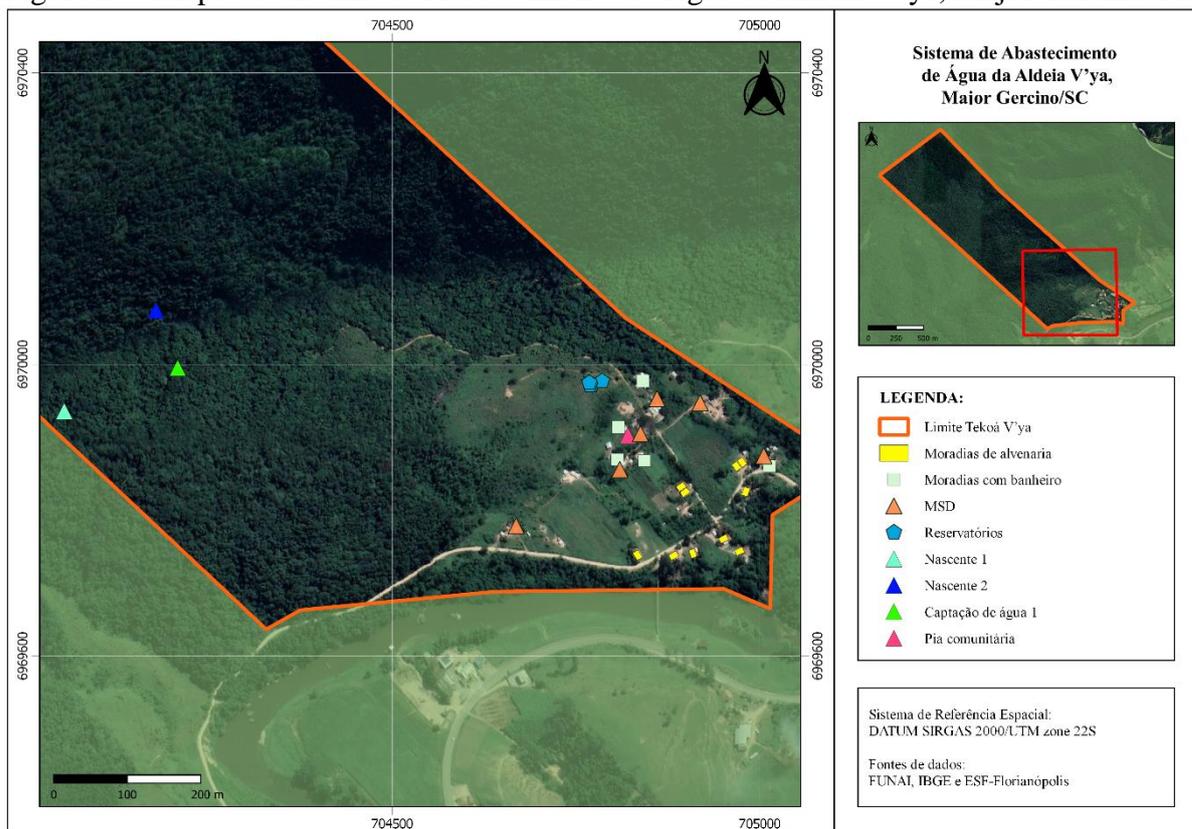
Figura 17 - Mapa do Sistema de Abastecimento de Água da Aldeia V'ya, Major Gercino/SC.

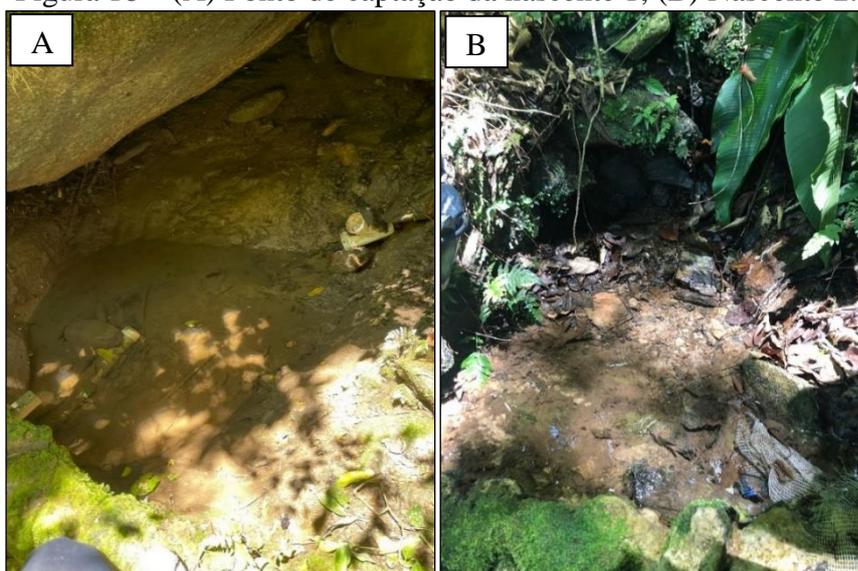
Figura 18 – (A) Ponto de captação da nascente 1; (B) Nascente 2.

Conforme comentado na seção 3.3.1, o ponto que se pensava ser uma das nascentes na verdade é apenas um local de acúmulo e passagem de água da nascente 1 que tem afloramento nas cotas mais acima de modo que a água corre por meio de pedras e se acumula em uma vala, a qual é utilizada para a captação (Figura 18). Segundo relatou o atual AISAN, o local é usado como captação pelo acesso ser mais fácil.

A nascente 2 apresenta em seu entorno uma proteção vegetal bem preservada e uma barragem de pedras (Figura 18). A captação conta com uma tubulação de PVC (protegida por uma tela) que direciona a água para uma caixa d'água fechada existente no local. Nas visitas *in loco*, percebeu-se que a caixa d'água estava com nível de água baixo. Segundo a medição da vazão feita em setembro de 2020 por Quillfeldt (2021), a nascente tem uma média de 0,09 litros/segundo. A autora constatou, conforme os dados de precipitação nas três semanas que antecederam a medição, que a vazão média da nascente poderia ser menor que a do dia medido. Assim, contando com a baixa vazão observada no ponto de captação 1, as vazões não atendem à demanda diária na época estimada em 0,17 litros/segundo. De acordo com as informações do antigo AISAN, em 2020, a disponibilidade de água das nascentes vem diminuindo ao longo dos anos, com períodos com vazão mais baixa que a observada por Quillfeldt (2021).

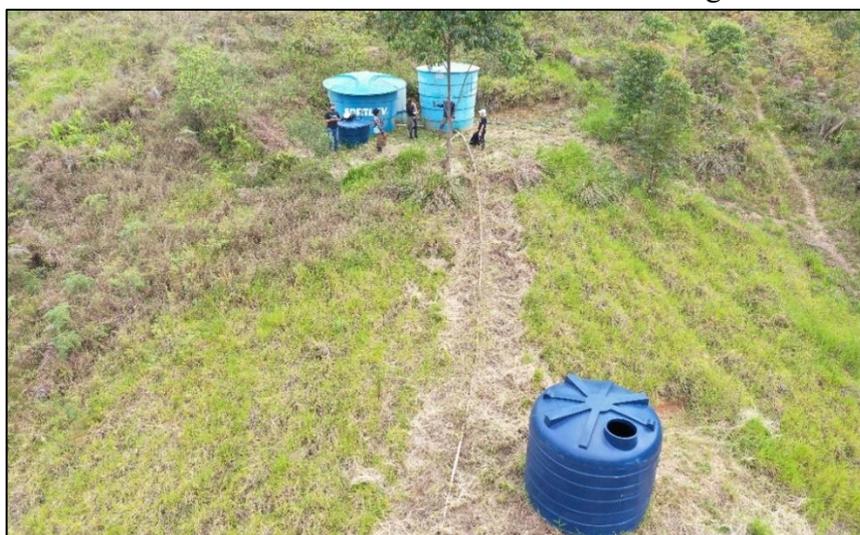
Figura 19 - Reservatórios do Sistema de Abastecimento de Água da Aldeia V'ya.

A água captada é conduzida por gravidade por meio de duas adutoras de polietileno de alta densidade (PEAD), de 50 mm, até os reservatórios que estão localizados em uma área mais elevada do terreno (cota 39 metros) em relação as habitações da aldeia (cota 20 a 23 metros). O armazenamento de água é feito por dois reservatórios de 10.000 litros interligados (*bypass*), em que a saída para distribuição está presente em apenas um deles. Foi observado durante as visitas *in loco* que esses reservatórios apresentaram danos nas tampas. A manutenção é feita pelo AISAN com a utilização de cloro e foi realizada em outubro de 2021 e em fevereiro de 2022 – sendo esta última após a coleta 6. Ainda, há um terceiro reservatório, de 10.000 litros, localizado mais abaixo dos outros dois. Na Figura 19 estão ilustrados os reservatórios do sistema de abastecimento.

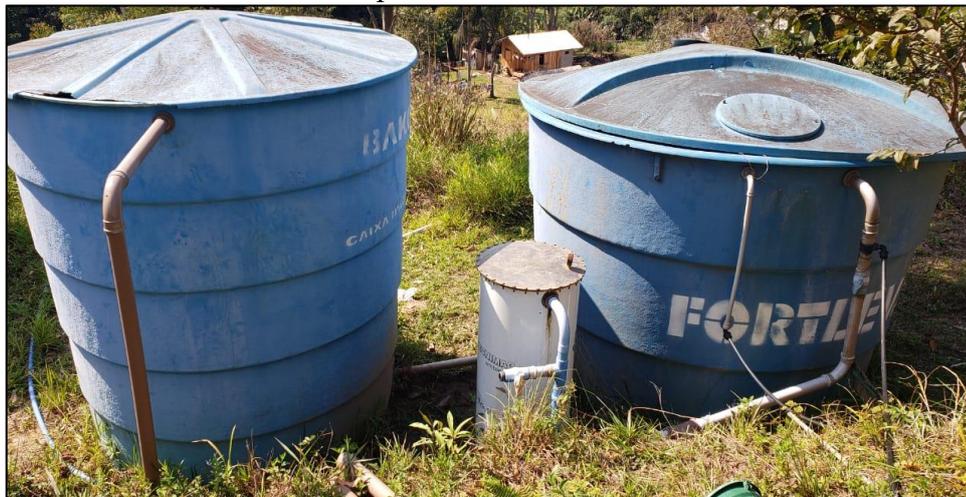
Figura 20 - Reservatórios e filtro de pressão do Sistema de Abastecimento da Aldeia V'ya.

A água transportada para os reservatórios passa antes por um filtro de pressão (Figura 20). Conforme Quillfeldt (2021), o antigo AISAN realizava a manutenção do filtro (limpeza e troca) mas não de maneira correta. O novo AISAN da aldeia, informou que não tinha informações sobre a manutenção e operação do filtro.

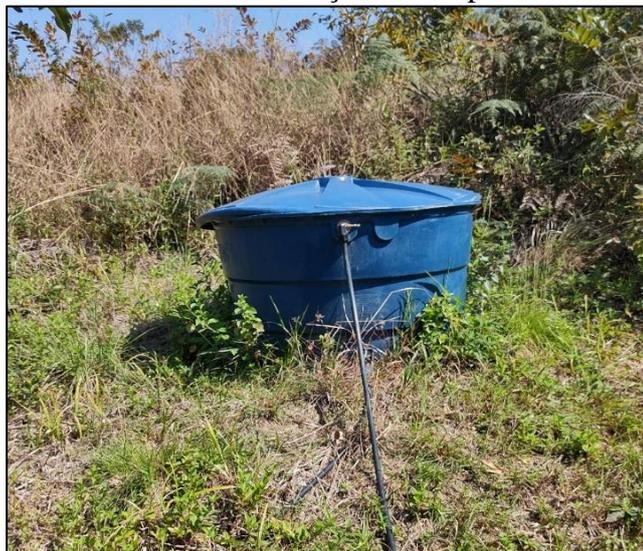
Figura 21 - Sistema de desinfecção com hipoclorito desativado.

No local dos reservatórios há uma caixa d'água de 500 litros para a desinfecção com hipoclorito (Figura 21), no entanto ela encontra-se desativada devido pois comunidade não aceita o gosto que o desinfetante confere à água, isto muito provavelmente pela dosagem incorreta do hipoclorito na água. A dosagem pode ser ajustada para reduzir ou eliminar o gosto, porém, conforme a vontade da aldeia, deve-se respeitar a não utilização de cloração como método de desinfecção da água.

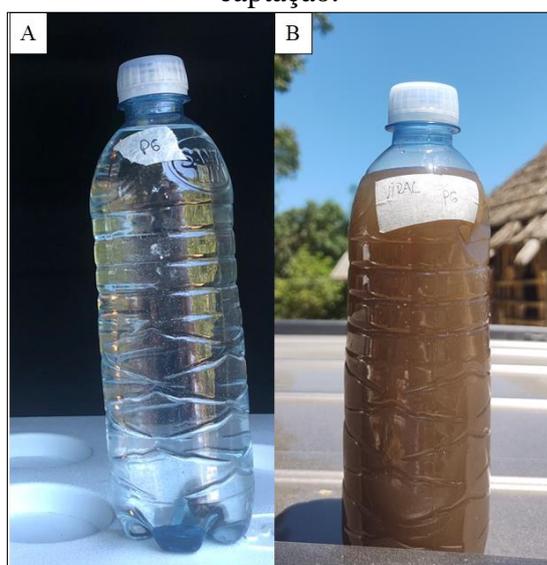
Figura 22 -Qualidade da água no P6 (A) antes e (B) depois da limpeza nos pontos de captação.

Outro ponto significativo que apresentou valores de turbidez além do permitido foi o P6. Neste ponto, notou-se um aumento após a realização dos procedimentos de limpeza nos locais de captação em novembro de 2021, chegando a apresentar o valor de 17,2 NTU na coleta 4, em janeiro de 2022. Nos pontos P3 e P4 (reservatórios) assim como nos outros pontos de distribuição, a turbidez se manteve satisfatória. Este evento no P6 pode indicar infiltrações e contaminação na rede de distribuição desse ponto de modo que evidencia a necessidade de acompanhamento antes e após eventos extremos (conforme comentado na seção 4.1), com a proposição de medidas corretivas visto que, sendo um ponto de distribuição, é utilizado para abastecer a tecnologia de desinfecção. Segundo Sommer (1997 *apud* VIEIRA et al., 2018), para eficiência da desinfecção por luz solar a água deve ter turbidez menor que 30 NTU, pois as partículas que ficam suspensas na água diminuem a incidência de radiação solar e, assim, protegem os microrganismos de serem destruídos. Caso a turbidez seja maior que 30 NTU, é necessário haver um pré-tratamento (VIEIRA et al., 2018).

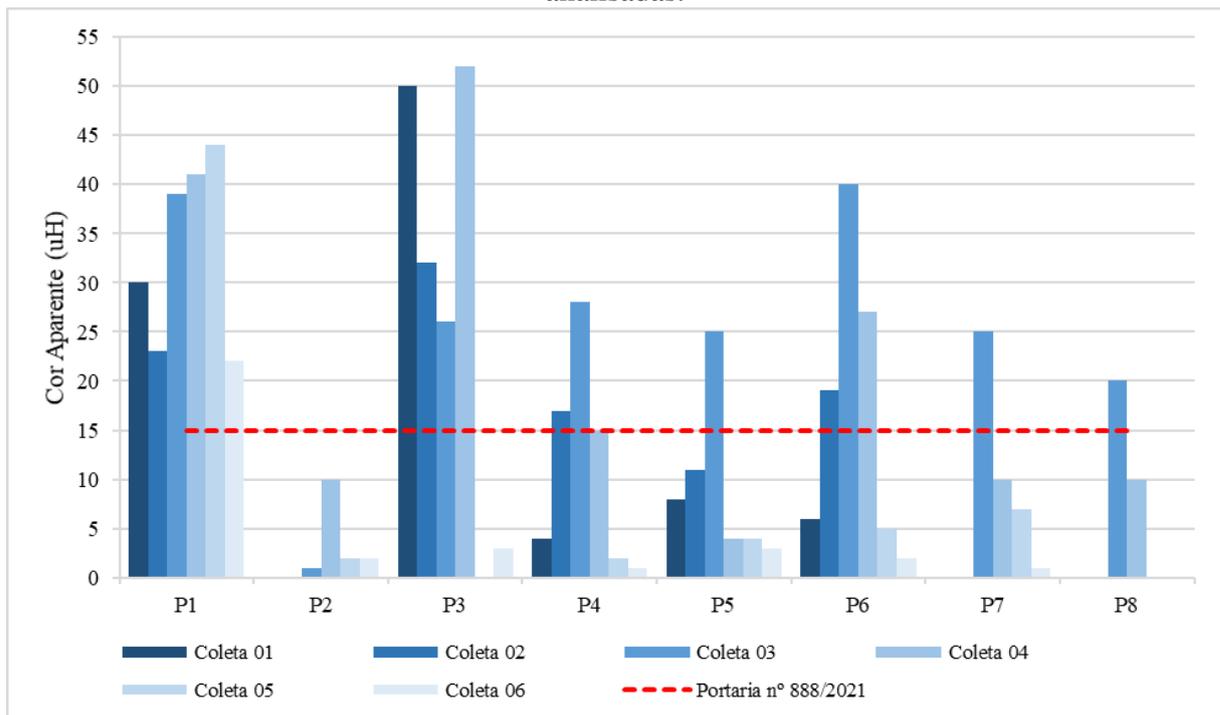
Figura 23 - Variação temporal e espacial dos valores de cor aparente das amostras de água analisadas.

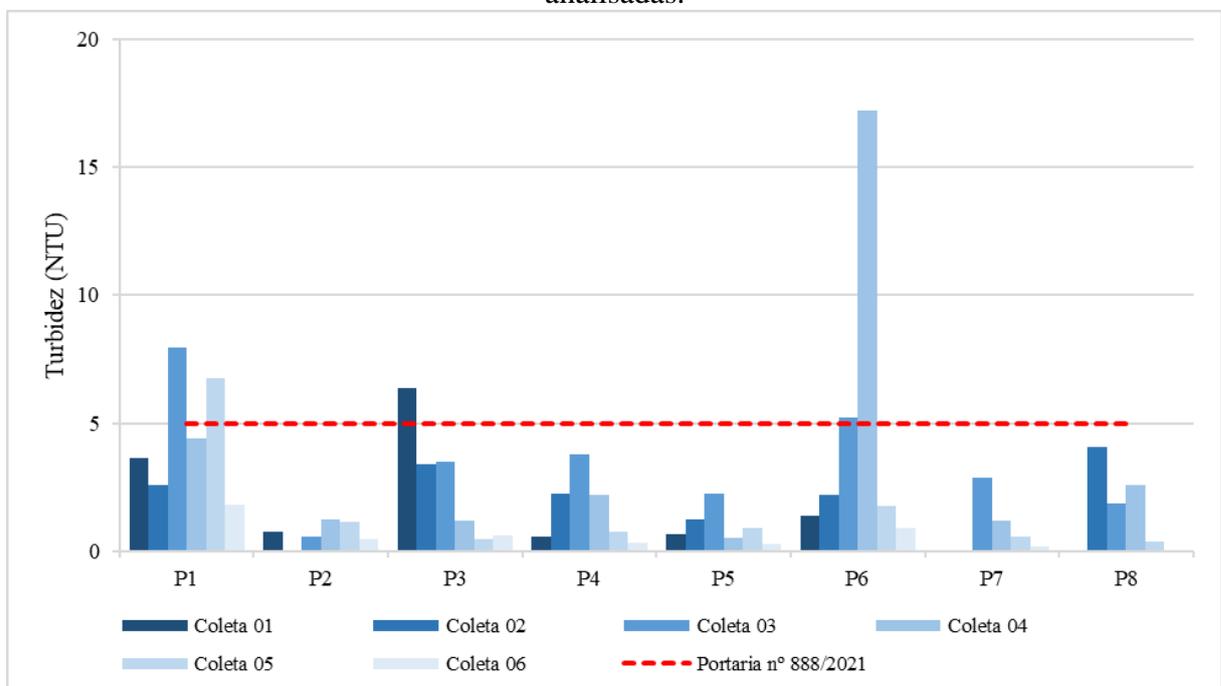
Figura 24 -Variação temporal e espacial dos valores de turbidez das amostras de água analisadas.

A turbidez apresentou valores satisfatórios em grande parte das amostras, com alterações pontuais nos pontos P1, P3 e P6, como pode-se observar na Figura 24. No P1, notou-

se que duas amostras apresentaram valores acima do permitido para água para consumo, isto devido a exposição do local ao carreamento de sedimentos e vento. Em contrapartida, no P2 os valores permaneceram abaixo da legislação em todas as amostras, porém foi observado que após a execução da proteção de fonte os valores de turbidez aumentaram de 0,589 NTU (valor mínimo antes da implementação) para 1,25 NTU (depois de 8 semanas de operação da proteção). Após 11 semanas de operação da proteção de fonte, a turbidez diminuiu para 0,47 NTU, o que corrobora a melhora do isolamento da nascente e consequente impedimento da entrada de contaminantes e matéria orgânica.

Em comparação com a média de turbidez encontrada nas coletas antes da implantação da Caxambu com a turbidez encontrada na última coleta (sistema mais estabilizado), verificou-se uma redução de 29,9% do parâmetro. Bassi (1998 *apud* COMASSETTO et al., 2011) relata uma redução de cerca de 88% na turbidez com o uso da fonte modelo Caxambu e, Nez e Oliveira Junior (2019) relatam uma redução de 89%. A baixa redução encontrada nas análises deste trabalho pode ter influência de fatores como a cobertura vegetal do sistema ainda incompleta,

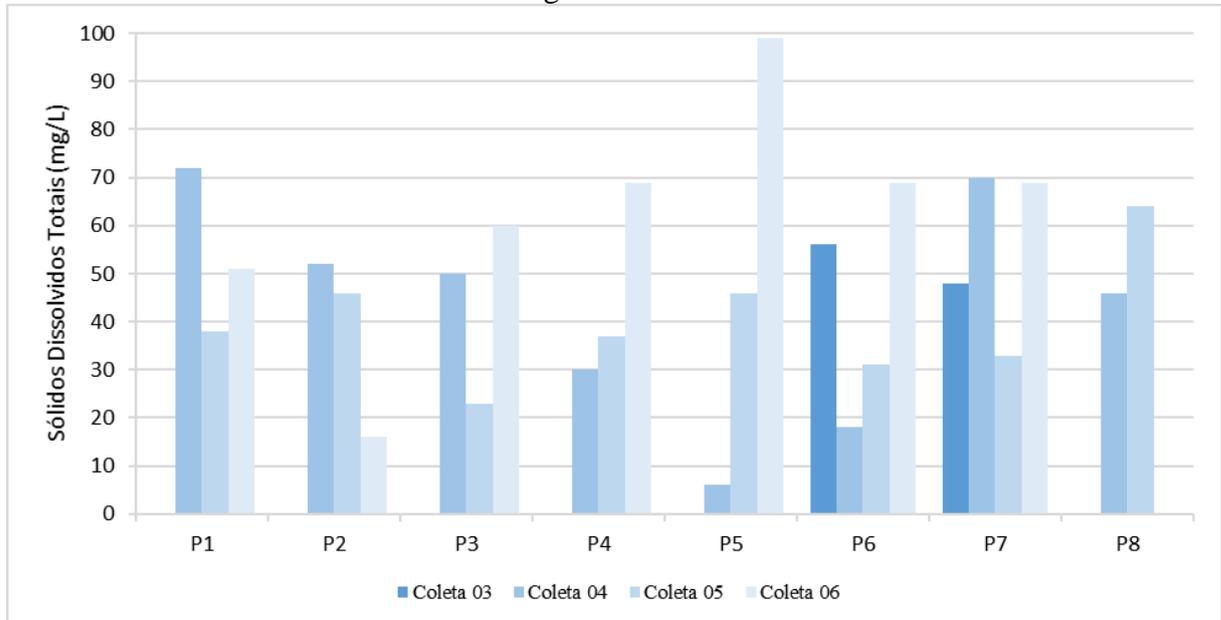
Figura 25 -Variação temporal e espacial dos valores de sólidos dissolvidos totais das amostras de água analisadas.

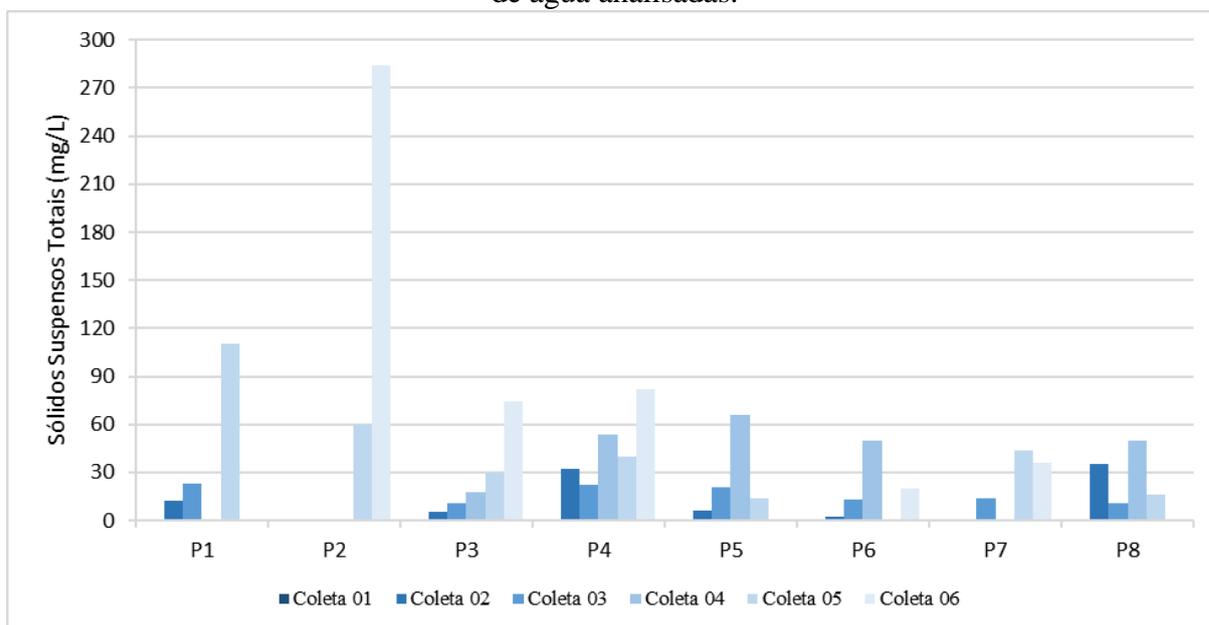
Figura 26 -Variação temporal e espacial dos valores de sólidos suspensos totais das amostras de água analisadas.

Já aos sólidos suspensos (Figura 26), estes não têm um VMP pela legislação e foram utilizados como indicadores de suporte nas análises tanto para verificar uma possível interferência na desinfecção da água no P7 quanto a operação da proteção de fonte aplicada no P2. No caso do P7, não foi notada influência significativa na capacidade da inativação dos patógenos na operação da Aqualuz®. Já na Caxambu (P2) notou-se um aumento do parâmetro nas duas últimas coletas, com possível influência da camada vegetal e da lona aplicada no sistema, pois esta é mais suscetível a furos e desgaste uma vez que se encontra entre camadas de pedras.

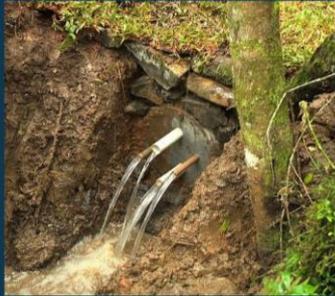
Proteção de fonte modelo Caxambu
(EPAGRI, 2015)

1. Limpeza da nascente, com retirada de sujeira e lodo superficial.
2. Abertura de uma vala para colocação de um tubo de concreto.
3. Um dos lados do tubo deve ser mantido aberto para o interior da vala e outro para o exterior, parcialmente fechado, com 4 saídas: uma para o cano-ladrão, na parte superior; uma para o cano de limpeza, na parte inferior; e 2 canos para captação da água, na parte central do tubo.
4. Assentar o tubo no fundo da vala com massa de barro e concreto.
5. Preencher com uma camada de pedra de rio, até cobrir totalmente o tubo de concreto, das pedras maiores para as menores.
6. Adicionar mais duas camadas de brita nº2 e areia média.
7. Vedar com lona de PVC.
8. Completar com terra até o nível original do solo.
9. Plantar vegetação de fixação.
