**Caracterização de um sistema de rede de distribuição de água em um Distrito de  
Medição e Controle com zonas de pressão distintas**

Trabalho Conclusão do Curso de Graduação em Engenharia Sanitária e Ambiental do Centro Tecnológico da Universidade Federal de Santa Catarina como requisito para a obtenção do título de Bacharel em Engenharia Sanitária e Ambiental.

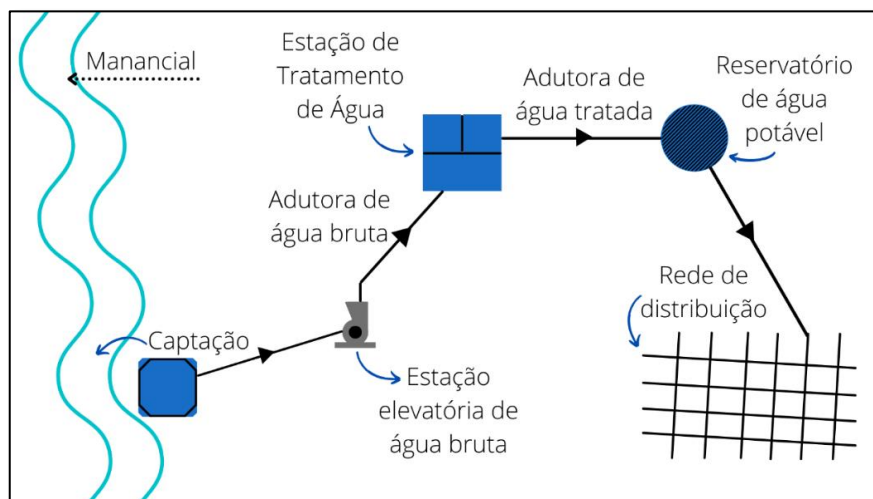
Figura 1 - Esquema dos componentes de um sistema de abastecimento de água.

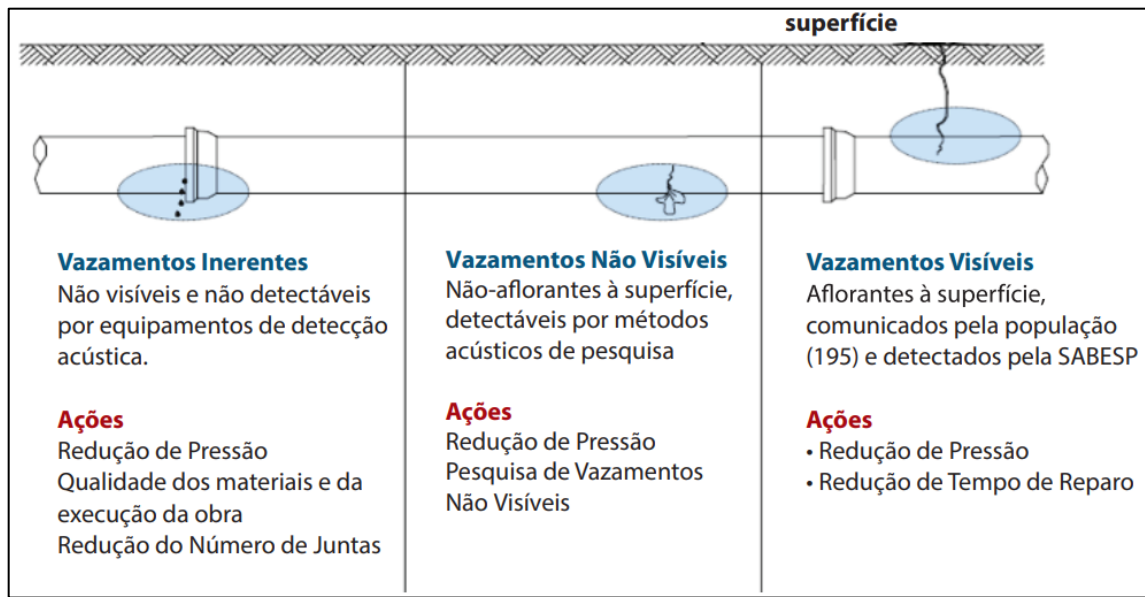
Figura 3 - Tipos de vazamento e suas respectivas ações de combate.

Em relação à classificação dos vazamentos na rede de distribuição de água, estes podem ser nomeados de vazamentos inerentes, ou vazamentos não visíveis, ou ainda vazamentos visíveis, conforme apresentado pela Figura 3.

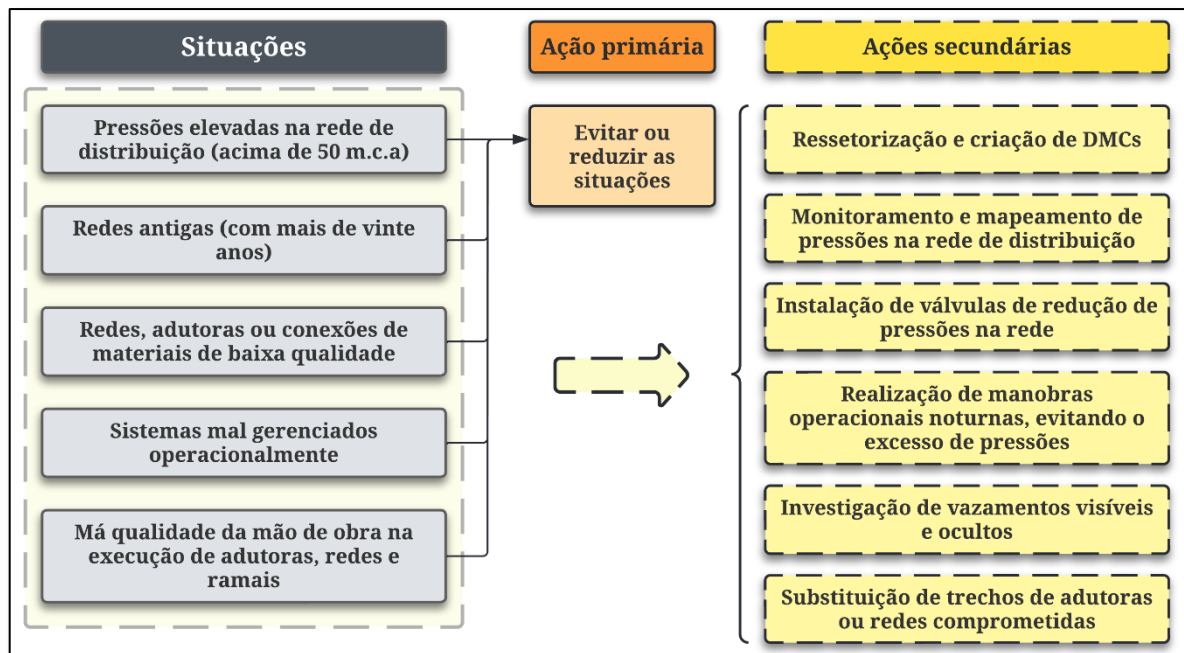
Figura 6 - Situações que resultam em perdas reais e ações mitigatórias.

Entretanto, deve-se destacar também que outras situações podem culminar no aparecimento de vazamentos, conforme apresentado na Figura 6.

Além das ações apresentadas na Figura 6, Pinto (2012) também enfatiza que um ponto-chave no gerenciamento das perdas reais está no conhecimento da existência de um vazamento até o tempo gasto para sua efetiva localização e seu estancamento, e expõe também, que a qualidade do reparo é fundamental para garantir que não haverá reincidência do vazamento pouco tempo após o serviço.

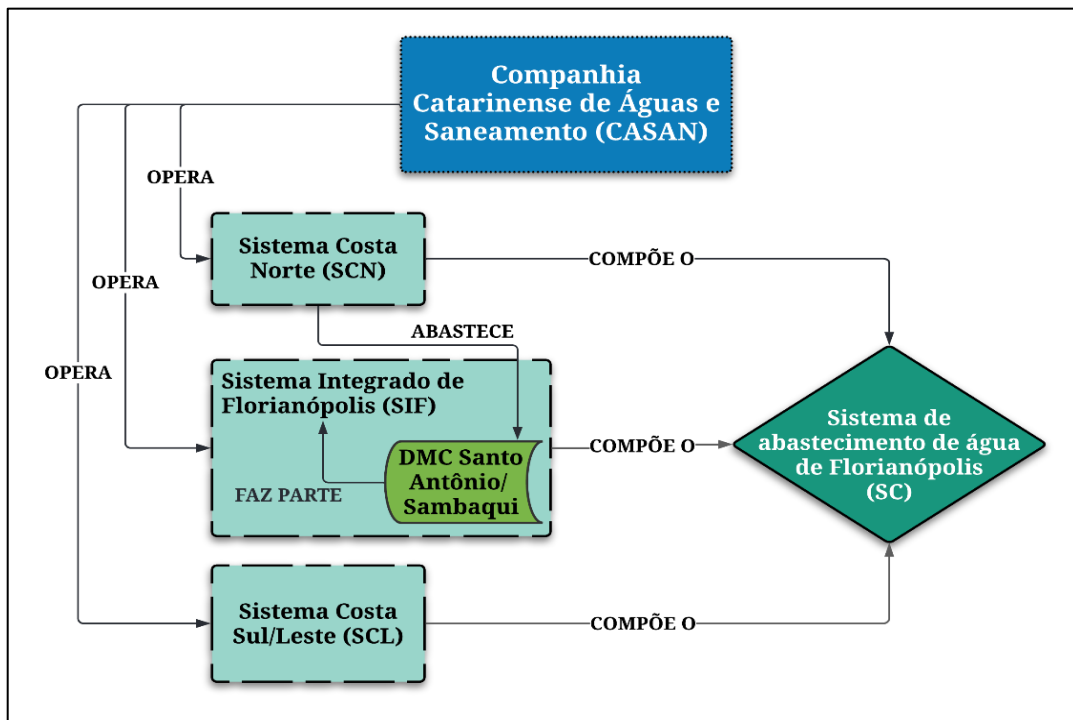
Figura 9 - Configuração do abastecimento de Florianópolis.

Como já mencionado anteriormente e reforçado pela Figura 8, o DMC é um dos componentes do sistema de abastecimento de água do município de Florianópolis. Todavia essa rede de abastecimento está setorizada conforme esquema representado pela Figura 9.

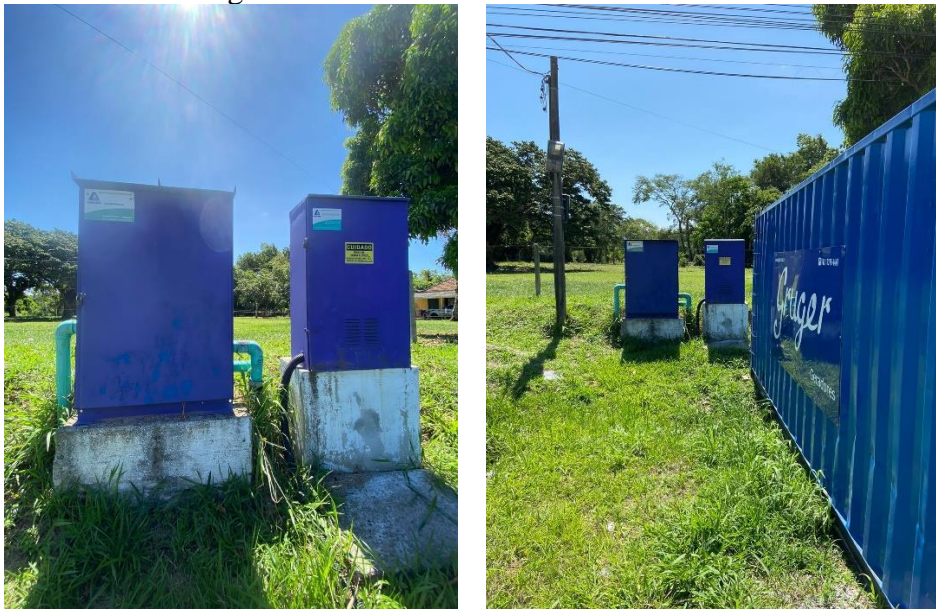
Em relação à situação atual de cada *booster*, iniciando pelo situado na Rodovia SC-401, responsável pelo bombeamento da água na entrada do DMC, este é o único que possui um gerador de energia (Figura 10) e em relação à estética externa encontra-se colorido conforme o padrão da CASAN.

Figura 10 - *Booster* localizado na SC-401.

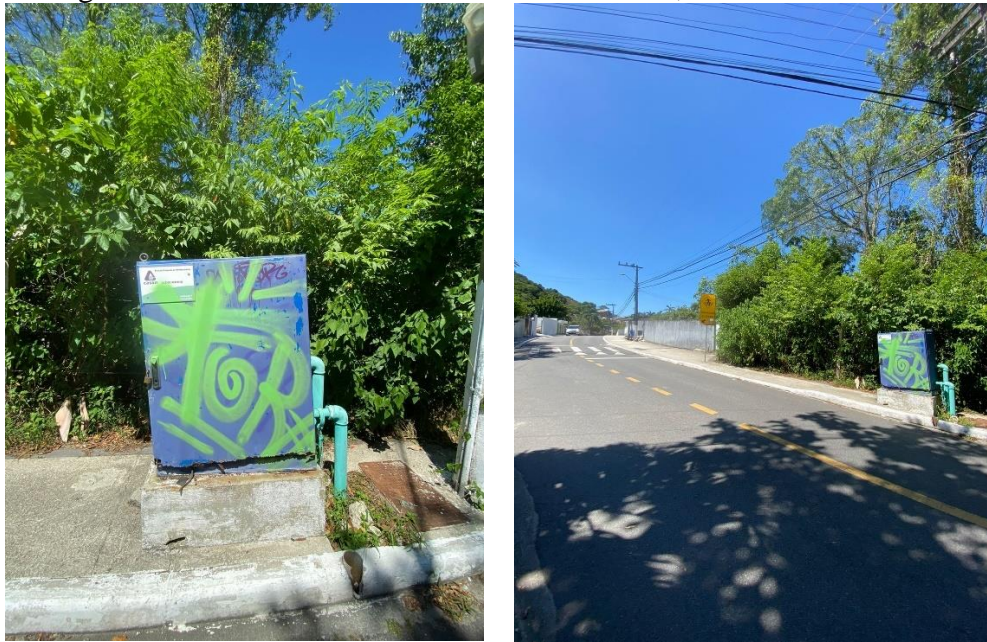
Na Rua Isid Dutra, estão posicionados dois *boosters*, o primeiro, em frente ao nº 280, (Figura 11) encontra-se com desenhos e possui algumas pichações. O segundo, em frente ao nº 723 (Figura 12) encontra-se de acordo com o padrão estético da CASAN.

Figura 11 - *Booster* localizado na Rua Isid Dutra, em frente ao nº 280.

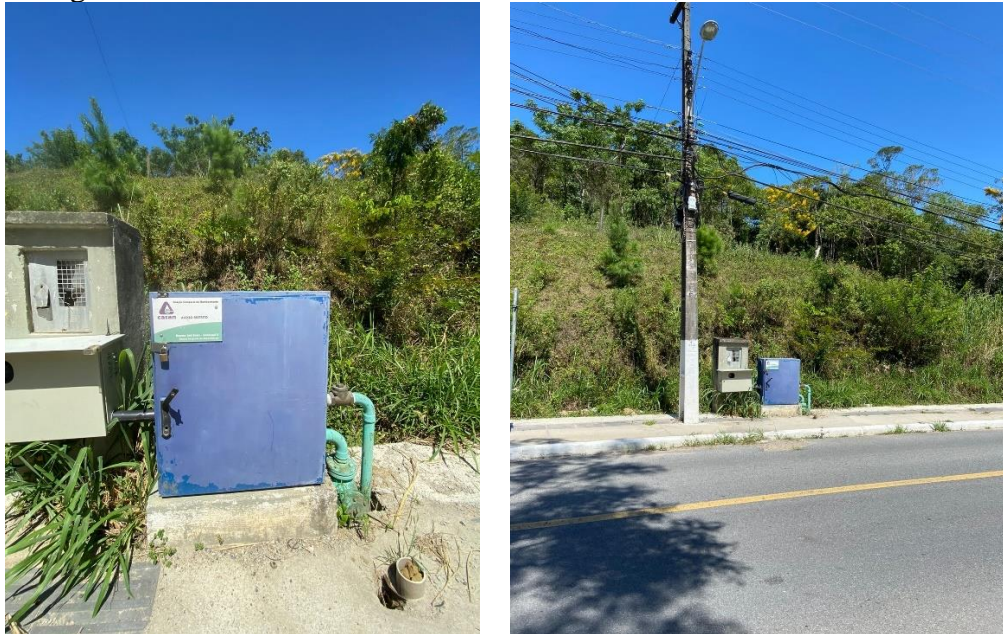
Figura 12 – *Booster* localizado na Rua Isid Dutra, em frente ao nº 723.

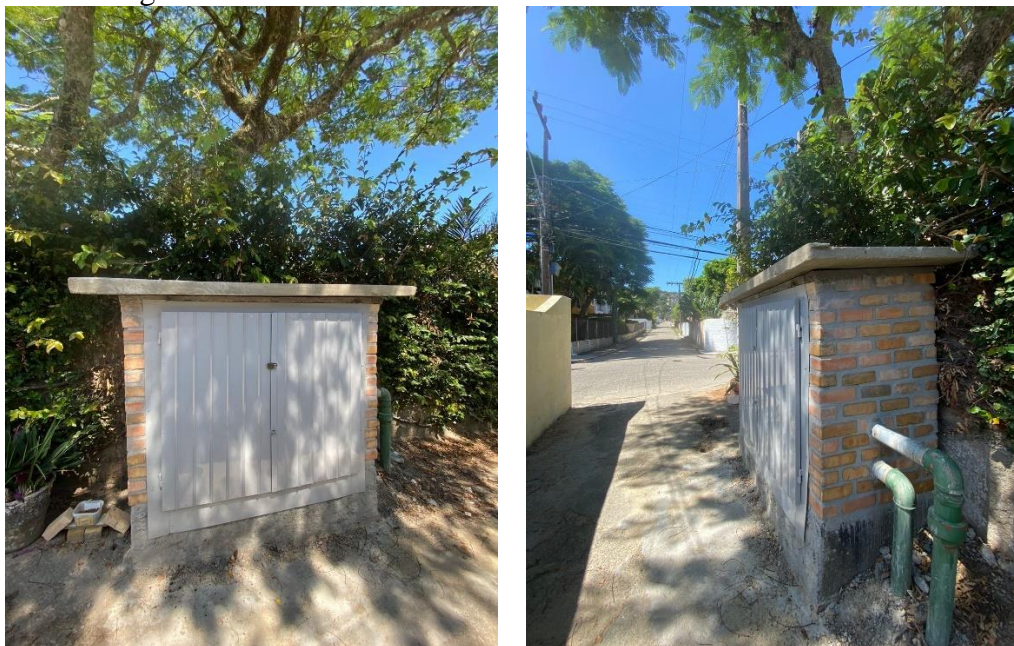
Figura 13 - *Booster* localizado na Rod. Rafael da Rocha Pires.

O *booster* localizado na Rod. Rafael da Rocha Pires (em frente à Rua Fernando José de Andrade) foi reformado em 2021 (Figura 13) e não possui identificação da companhia. O que está situado na entrada da Rua das Ostras (Figura 14) apesar de estar conforme o padrão da CASAN, possui um desenho na vista frontal.

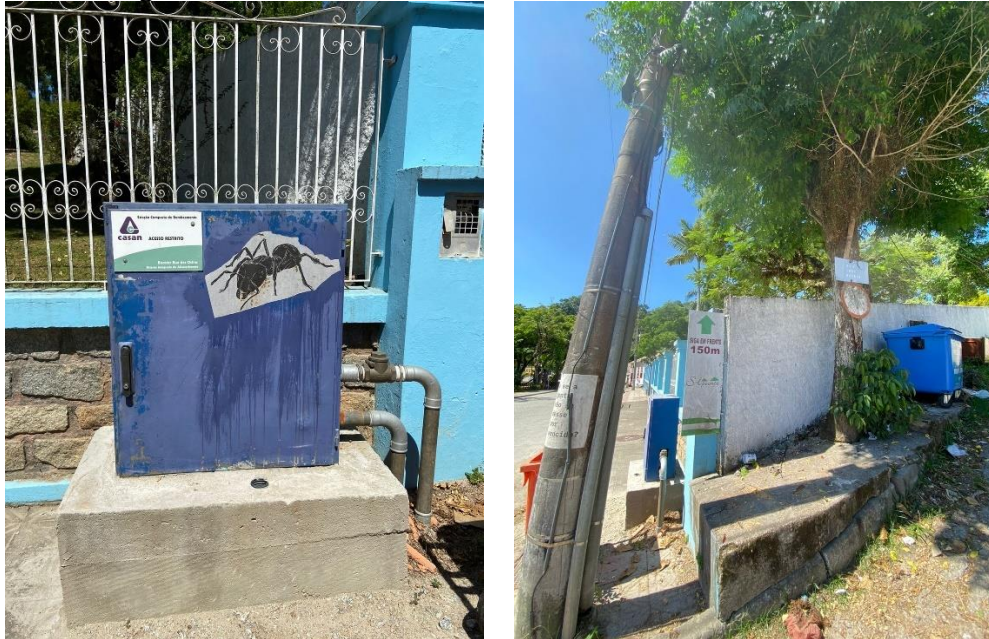
Figura 14 - *Booster* localizado na entrada da Rua das Ostras.

Os detalhes estéticos mencionados anteriormente são relevantes apenas para a identificação da companhia responsável pela operação e manutenção dos mesmos, entretanto em nada interferem na operação e no funcionamento dessas bombas.

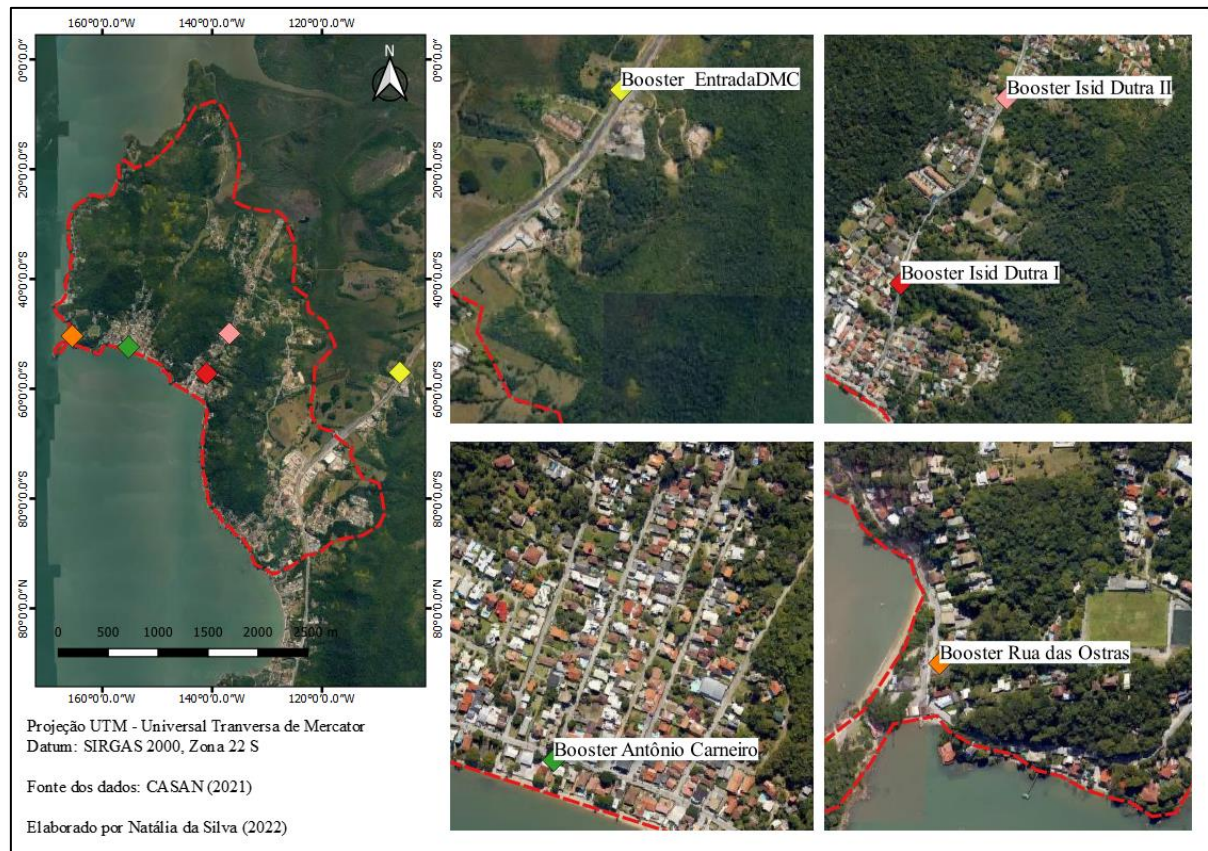
Figura 21 – Mapa de localização dos *boosters* no DMC.

Como já mencionado no item 3.1.1, o distrito conta com cinco *boosters*, sendo que, pelo mapa, é possível observar que o *booster* da SC-401 está fora do limite que delimita o DMC. Isto se deve pela localização do macromedidor de vazão do DMC estar localizado após esse *booster*, e, portanto, na entrada e marcação limite do DMC.

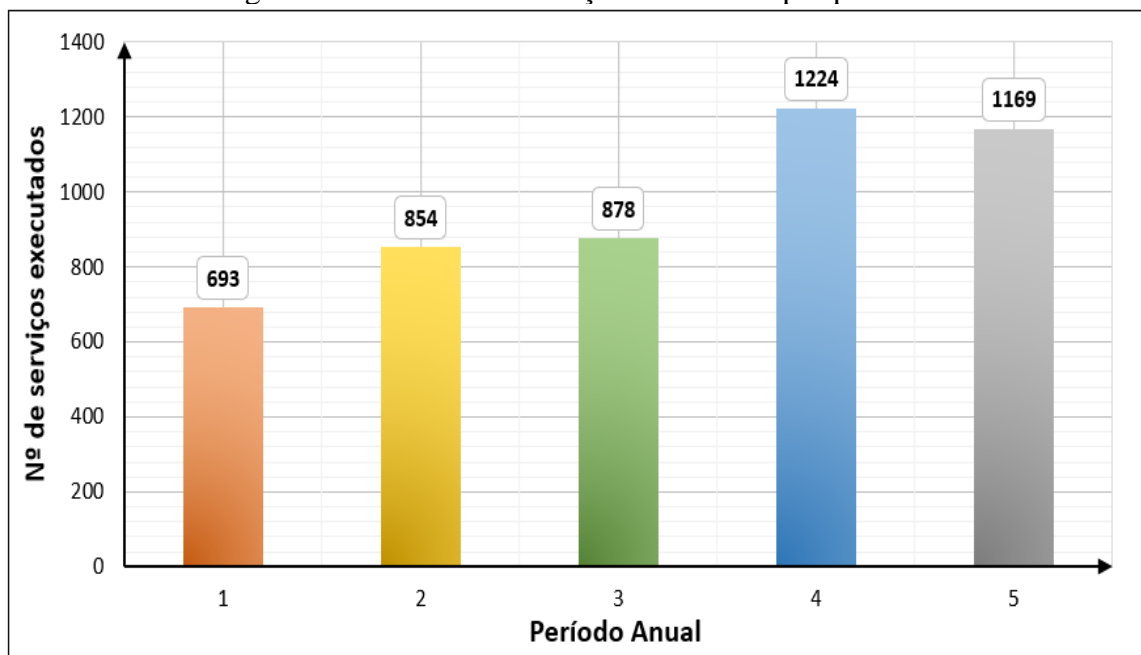
Figura 27 - Número de serviços executados por período.

De uma maneira geral, analisando a Figura 27 nota-se o aumento no número de serviços com o decorrer do tempo. Possíveis razões podem ter interferido nesse resultado, como

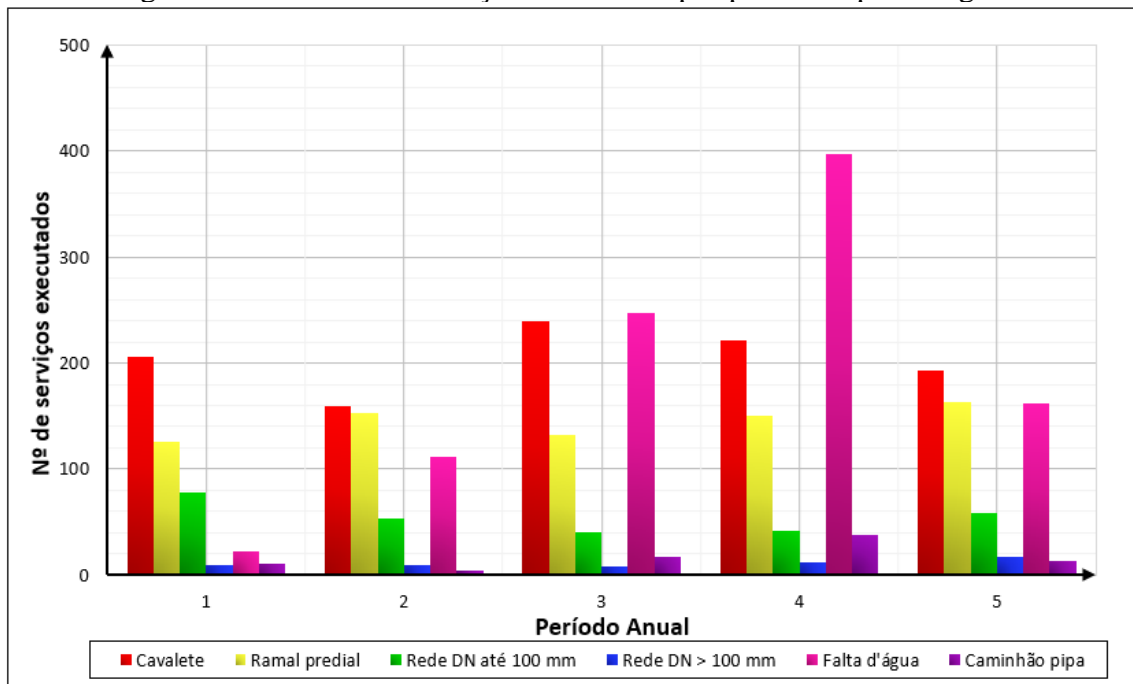
Figura 28 - Número de serviços executados por período e por categoria.

Conforme observado na Tabela 3, a categoria conserto de cavalete foi a mais expressiva nos dois primeiros períodos, bem como no último. Já no Período 3 e no Período 4, a categoria falta d'água representou os maiores valores.

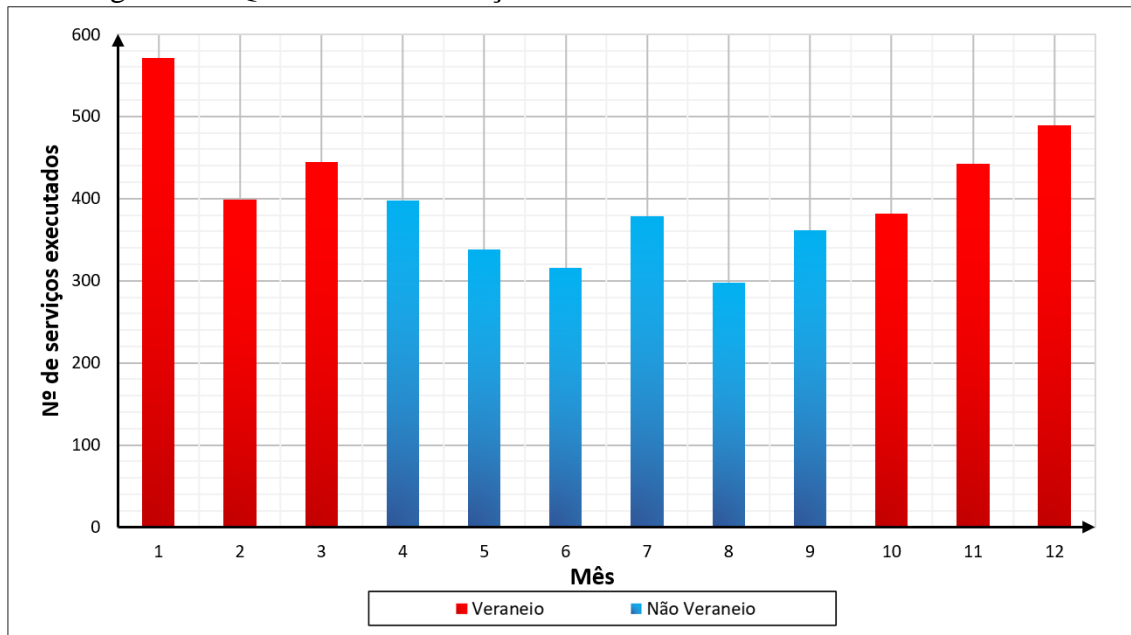
Figura 30 - Quantidade de serviço executado considerando os meses do ano.

Pelo gráfico acima, observa-se que há uma possível relação entre o número de ocorrências e o período do ano (Veraneio ou Não Veraneio). Desta forma, o início e o final do gráfico, que representam os meses de janeiro e dezembro, respectivamente, registraram mais ocorrências. Em contra partida, os meses de junho e agosto, que fazem parte da estação inverno, mostraram menos serviços. A demonstração do número de serviços executados em cada mês está no Apêndice C.

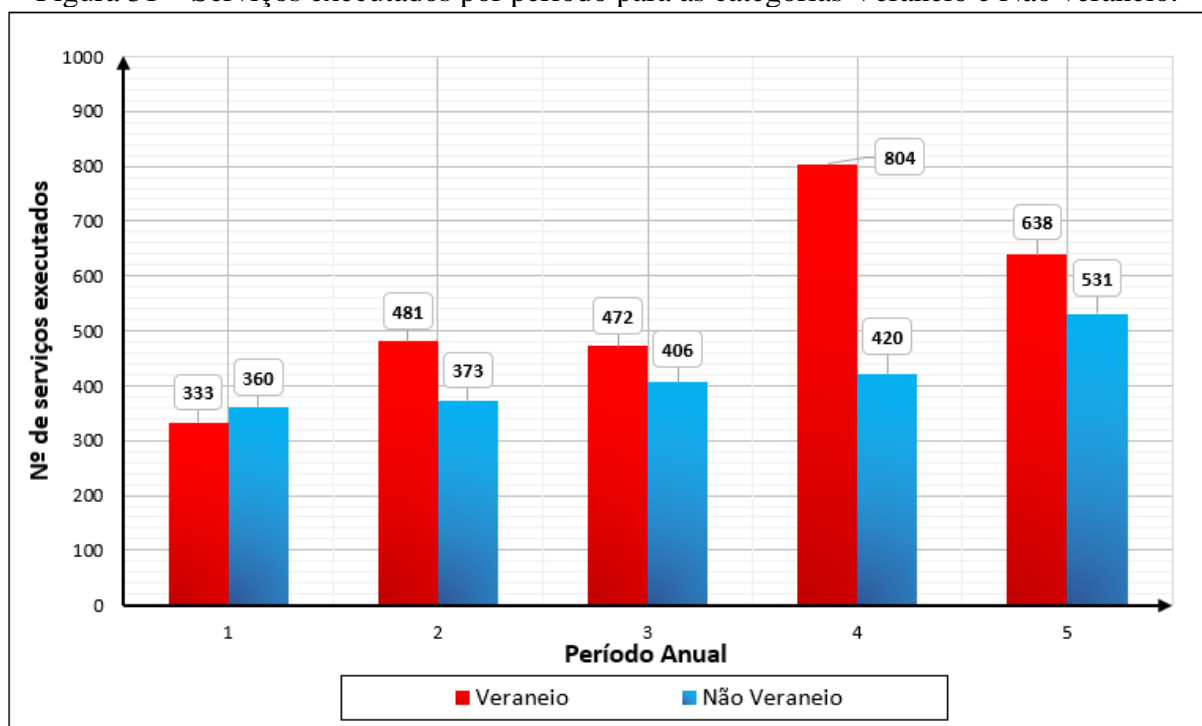
Figura 31 – Serviços executados por período para as categorias Veraneio e Não veraneio.

Observa-se que, com exceção do primeiro período, a quantidade de serviços nos meses de veraneio mostrou-se mais significativa. A principal discrepância deu-se no quarto período, no qual registrou 804 no veraneio em comparação com os 420 executados no período de não veraneio.

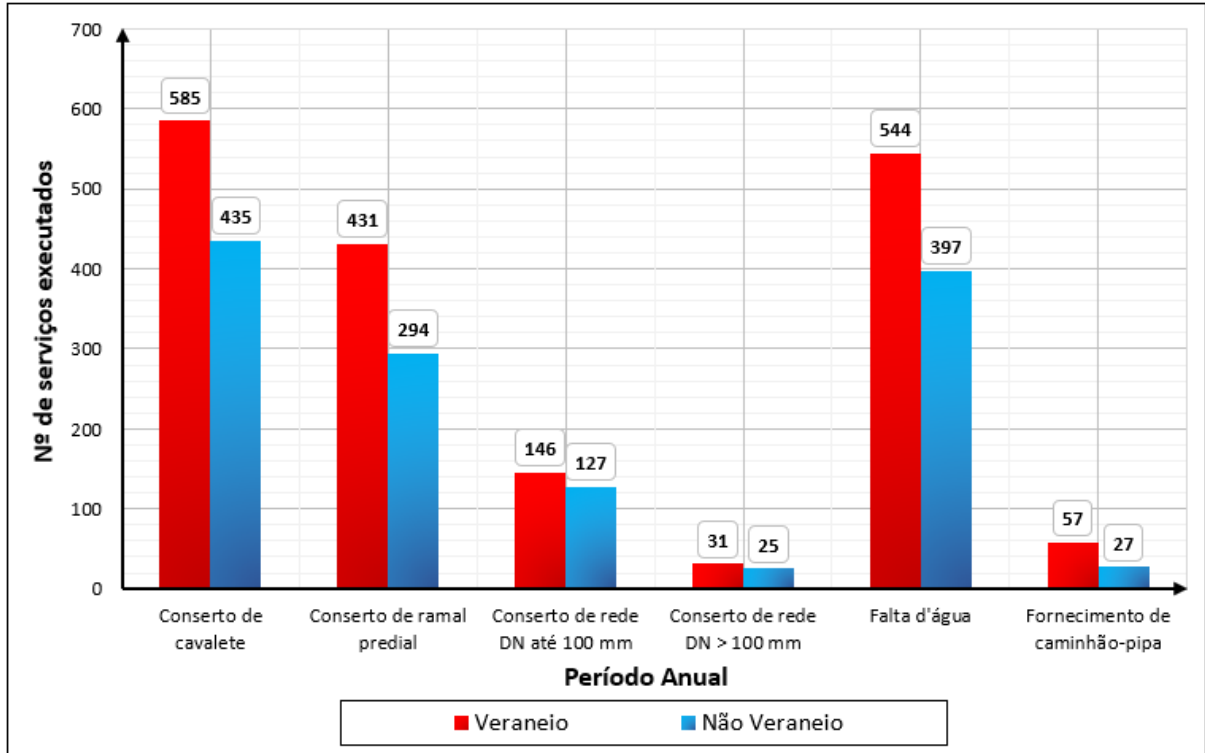
Figura 32 - Serviços executados por categoria de serviço e por categoria de sazonalidade.

Similar ao estudo de Soares (2015) no DMC Santo Antônio/Sambaqui os consertos de cavalete, além de terem se destacado na quantidade, notoriamente foram mais executados na categoria Veraneio. O mesmo serve para consertos de ramal predial. As faltas d'água, apesar de mostraram-se maior no Veraneio é difícil afirmar a causa que culminou em tantas situações de interrupção no abastecimento.

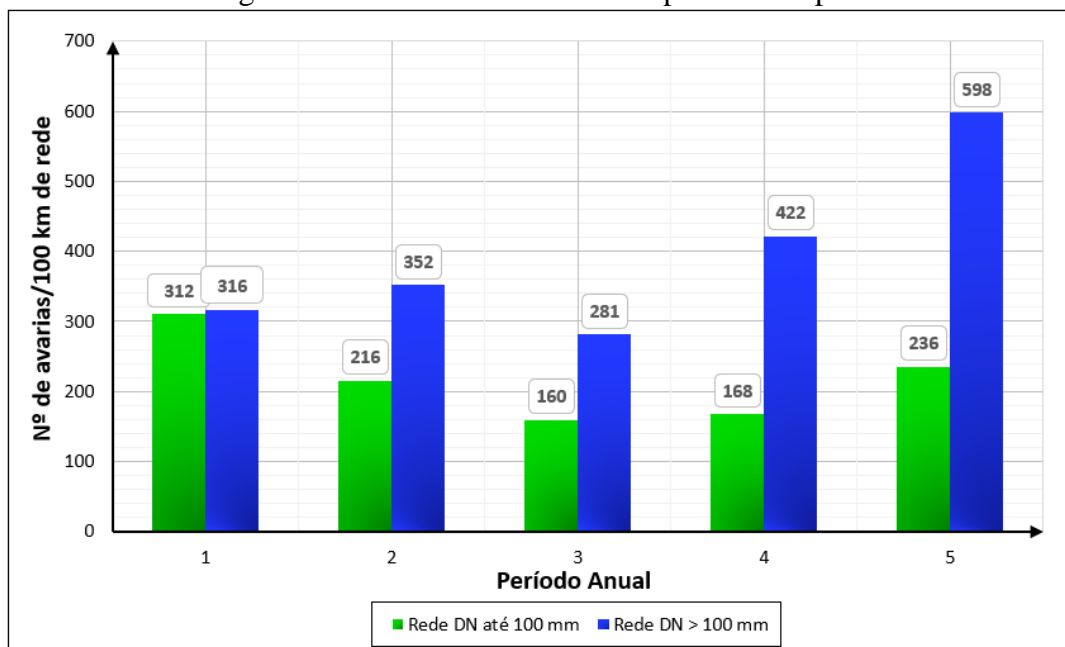
Figura 33 - Resultado dos cálculos para o ID Op31.

O cálculo do indicador de desempenho (ID) Op31 – avarias em redes de água – utilizou o número de consertos contabilizado no item 4.2, como resultado mostrou que, para tubulações com diâmetro de até 100 mm, o primeiro período apresentou o maior número de vazamentos, portanto, 312 avarias para cada 100 km de rede. Nos períodos seguintes houve uma diminuição neste ID, com exceção do último período que apresentou um pequeno aumento quando comparado com o período 4.

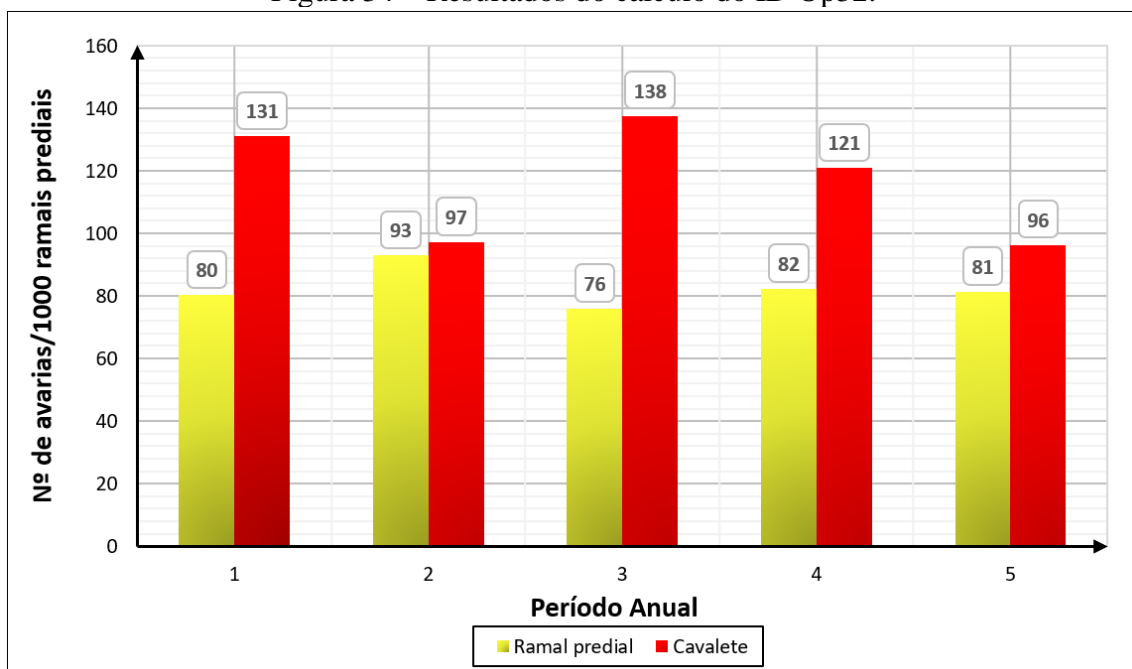
Figura 34 – Resultados do cálculo do ID Op32.

Já o cálculo do indicador de desempenho (ID) Op32 – avarias em ramais prediais – mostrou que para os ramais prediais, apesar da pouca diferença entre os períodos, o segundo apresentou o maior número de vazamentos, portanto, 93 avarias para cada 1000 ramais prediais.

Entre os ID para ramais prediais o segundo período registrou 93 serviços, e, portanto, o maior número, porém os demais períodos não se distanciam muito deste valor. Vale destacar que a quantidade de serviços de AS relacionados com conserto de cavalete e ramal foram os mais expressivos, entretanto os valores de Op31 são todos maiores, mesmo comparando com o menor Op32.
