Catálogo do Acampamento Rondon III (Waraotuma a Tuaoranoko)

Emergência: Conflito social - Refugiados venezuelanos

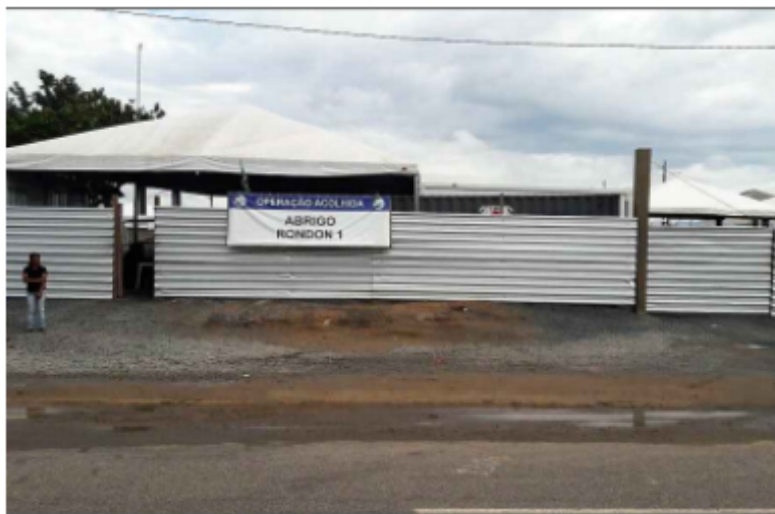
- **Área:** A área média é de 38.000 m².
- **Expansão:** Não há indício de expansão, entretanto aparenta ser maior que seu início, o campo é circundado por uma grade de isolamento, sendo ela um Muro para a segurança, com chapa metálica ondulada. Material leve, de fácil montagem e possibilita reuso.

Figura 2: foto exemplo do muro de segurança. Fonte: Carbonari (2021).

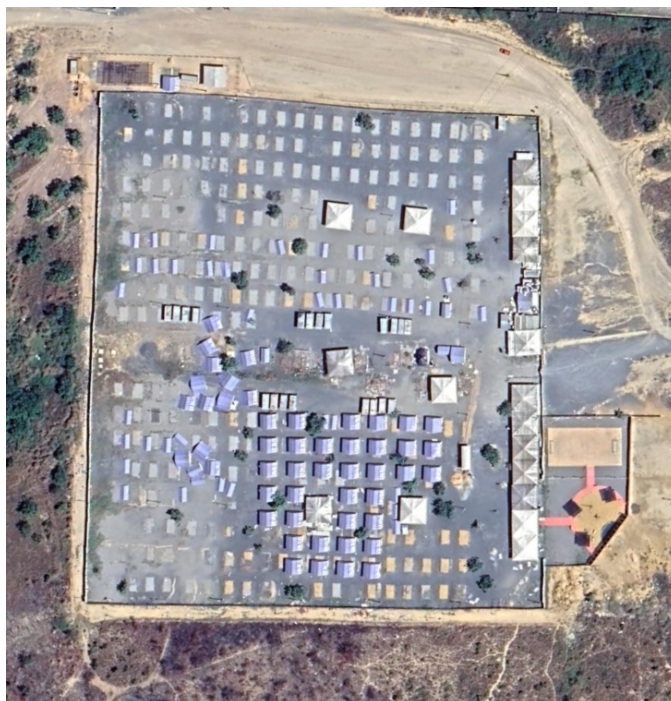
- **Layout do acampamento:** Conta com residências unifamiliares e espaços de convívio e permanece incompleto na transição entre as residências fixas Better Shelter e as tendas provisórias.

Figura 3: foto do acampamento visto de cima. Fonte: imagem retirada do Google Earth

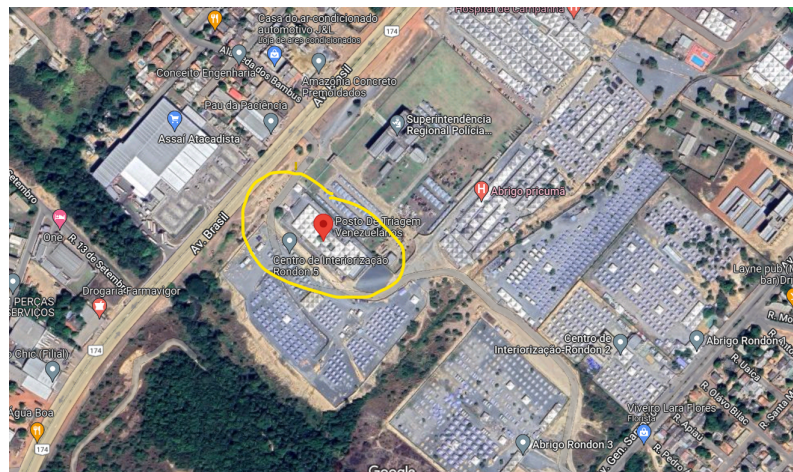
- **Quantidade:** Uma grande construção de recepção.
- **Área:** Tem uma área média de 8.800 m² contanto com estacionamento e apenas de edificação a área é de 4.000 m².

figura 5: vista de cima da localização da recepção e triagem fonte: google maps

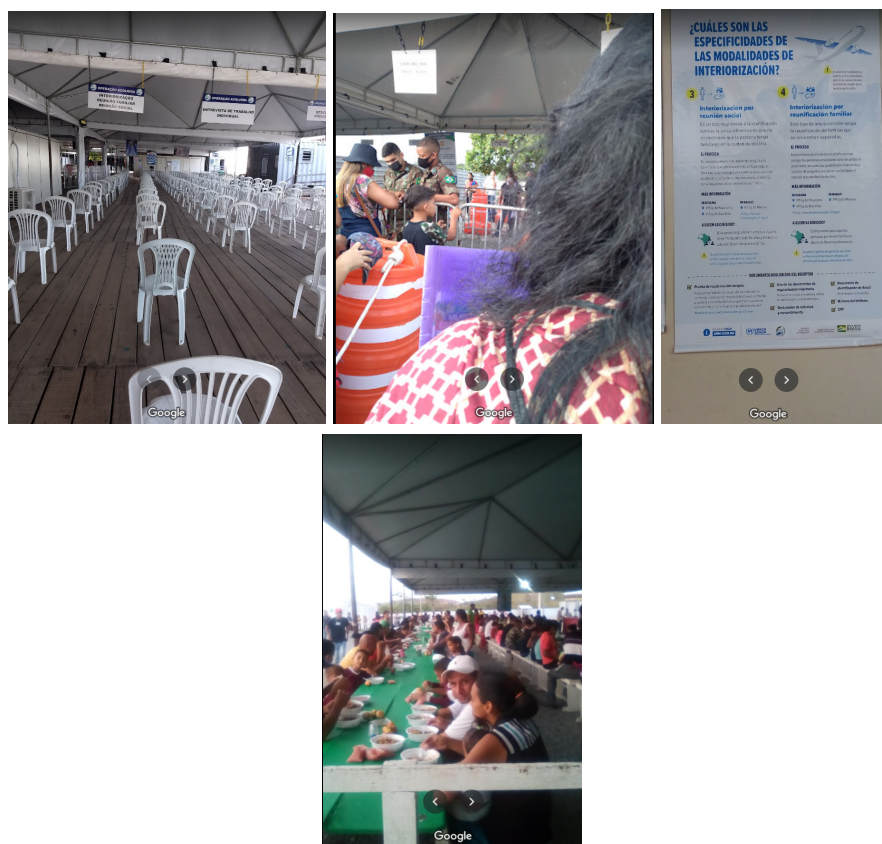
- **Dimensões:** A área construída possui dimensões de 40,65 m por 150,88 m.
- **Sistema Construtivo:** São grandes tendas piramidais de 10m por 10m feitas de barras metálicas de ferro tubular, peças que se encaixam com auxílio de parafusos de aço galvanizados e cobertura confeccionada em Lona emborrachada TD 1000. Impermeável, Anti fúngica, anti propagação de chamas, Anti térmica e Fixação da lona à estrutura férrea através de cordas e velcros. Com inclinação de 45%

figura 6: foto do interior da recepção. fonte: imagem tirada pelos usuários Yuliannis Malchan, Yánez Franyelis, PIO DE CAETANO e José Ramirez respectivamente.

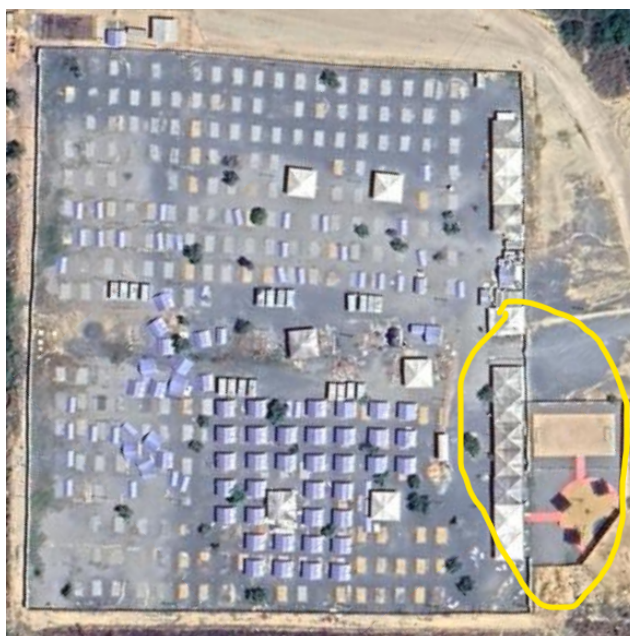
- **Quantidade:** Dois campos diferentes.
- **Área:** A área é de 1.925m² de área interna.
- **Dimensões:** 36 m por 96 m
- **Sistema Construtivo:** Pintura em chão de concreto com travas de gol metálicas e tendas piramidais pretas em lona.
- **Posição no acampamento:** A área de esporte se encontra perto da entrada ao lado de barracas de lona brancas (10mX10m), estão separadas do acampamento por muros de ferro (os mesmos que circundam o acampamento).

Figura 7: vista de cima da localização do centro esportivo e de recreação. Fonte: Google Earth.

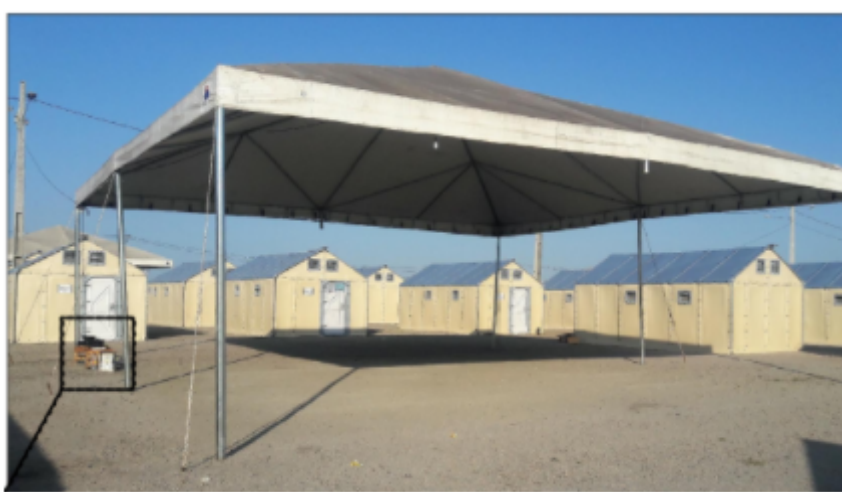
- **Sistema Construtivo:** As áreas comunitárias são cobertas por uma tenda piramidal (Overlay). A cobertura é de lona branca de alta resistência e anti-chamas, e apresenta uma inclinação de 42%. A estrutura é metálica, contando com pilares de aço galvanizado.

Figura 9: Área comunitária. Fonte: Carbonari (2021).>b>

- **Importância:** As áreas comuns tem o intuito de integrar a comunidade, proporcionando atividades de lazer, oficinas e reuniões, entre outros. No entanto, foi observado que estes espaços não estão sendo utilizados, devido a falta de conforto, o que prejudica essa integridade e compromete o propósito original do projeto.

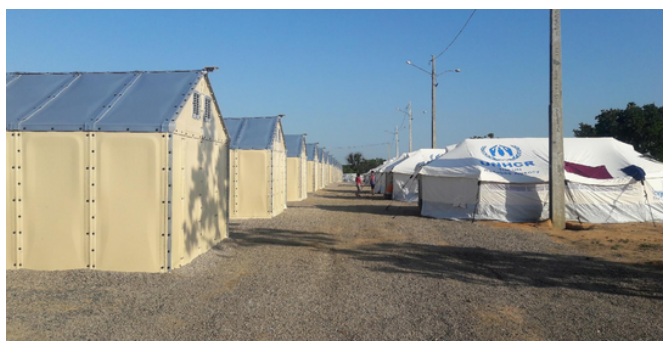
- **Tipo:** No acampamento estão presentes estruturas metálicas denominadas de “Better shelter” e barracas da UNHCR. As barracas foram adicionadas após a inauguração do acampamento, ocupando assim locais improvisados, por não estarem previamente no projeto do acampamento.

Figura 12: abrigos individuais. Fonte: Carbonari (2021).

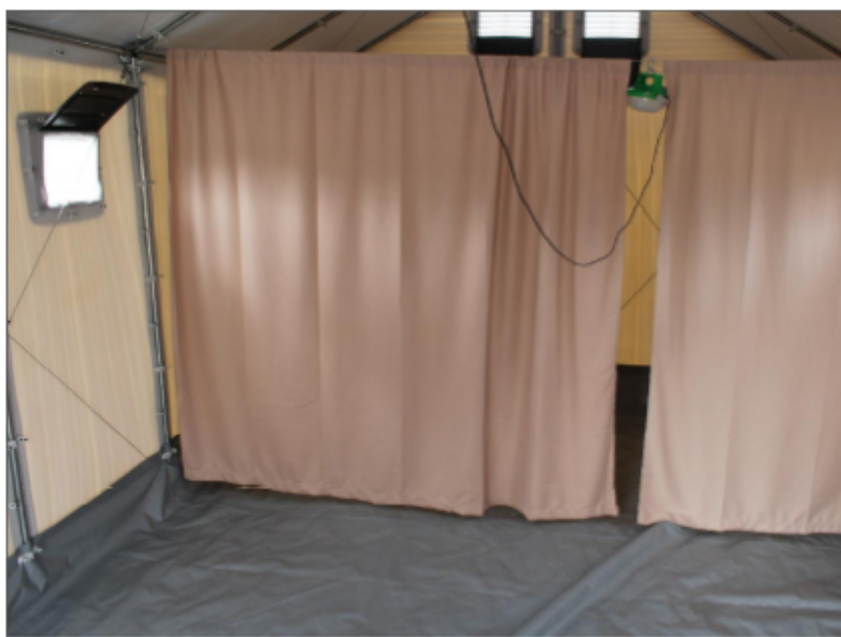
- **Quantidade:** Não é organizado e constante, a contagem muda semestralmente.
- **Bens e equipamentos humanitários:** Utilização de lonas e tecidos. Materiais leves, de baixo custo, ampla disponibilidade e possibilitam o reuso.

Figura 14: Interior das unidades de moradia. Fonte: Carbonari (2021).
