**ANÁLISE DO CUMPRIMENTO DE REQUISITOS DO PBQP-H EM UMA  
CONSTRUTORA ASSOCIADA AO PROGRAMA “CASA VERDE E AMARELA”**

Trabalho de Conclusão do Curso de Graduação em  
Engenharia Civil do Centro Tecnológico da  
Universidade Federal de Santa Catarina como  
requisito para a obtenção do título de Bacharel em  
Engenharia Civil

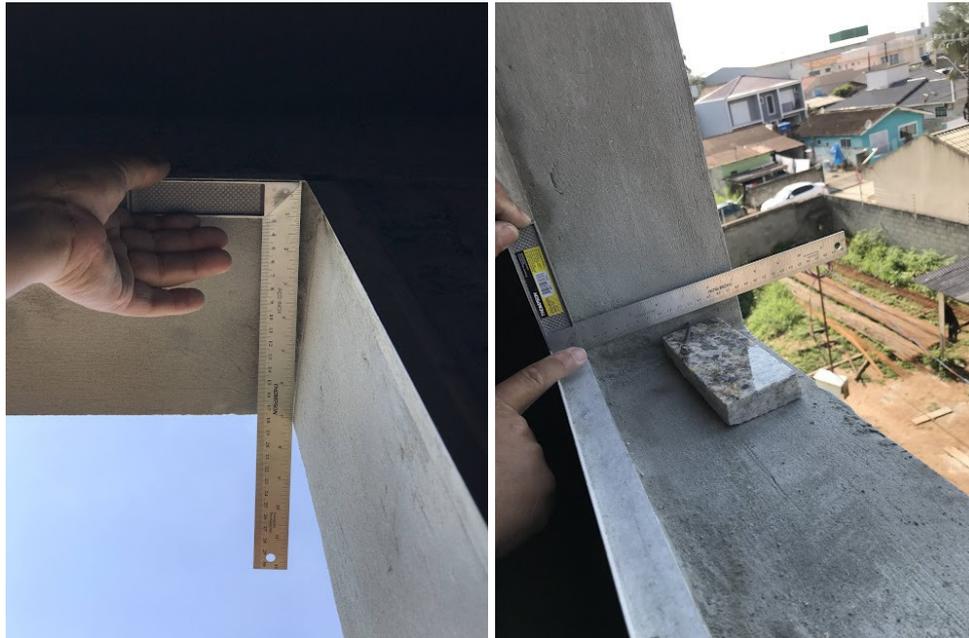
**Figura 9.** Revestimento externo deve possuir o caimento para água.

Na Figura 9, as ocorrências se referem à ordem 2 do Quadro 5. Na Figura 9(a), foi possível notar que o esquadro posicionado, para verificar o requadro da janela, está direcionado para dentro, sendo que deveria estar para fora, sempre de forma aberta. Na Figura 9(b), registrou-se que a soleira da janela apresentou a inclinação necessária para que a água da chuva não se infiltre pela janela, ou seja, há o caimento necessário na base inferior, e assim, o serviço está adequado.

(a) Verificação do acabamento  
da janela na face superior

(b) Verificação do acabamento  
na face inferior

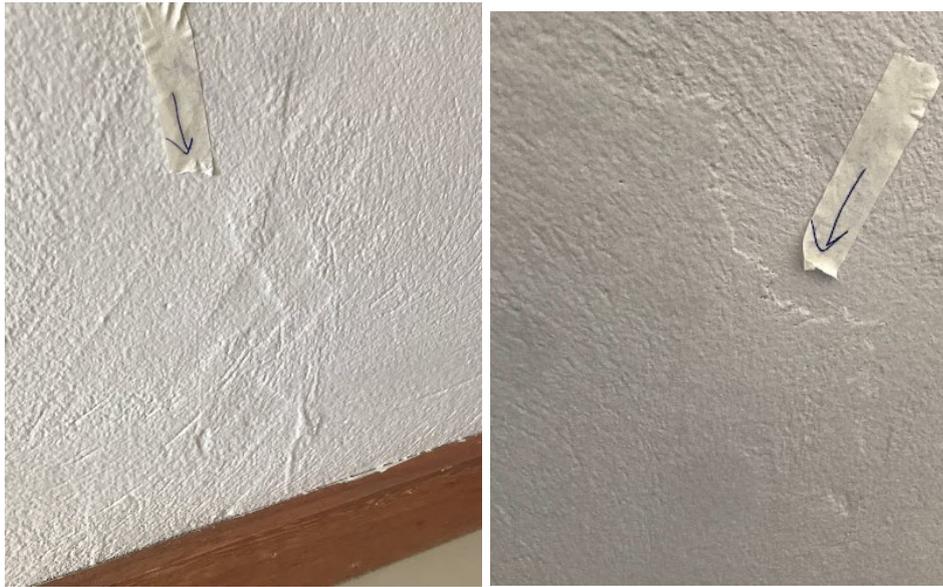
**Figura 10.** Revestimento interno sem correções de falhas de acabamento e pintura interna não conforme.

Durante o acompanhamento da obra, o procedimento adotado de correção dos serviços em não conformidade, após registro, era de solicitação de melhoria. Porém, observou-se que durante a revistoria, alguns dos serviços solicitados não haviam sido realizados, o que demandava da empresa, retrabalho. Esta constatação foi verificada, no exemplo mostrado na Figura 10, no qual, não foi realizado o procedimento de correção (Figura 7). Na parede, com o acabamento inadequado do revestimento interno, o qual não foi corrigido na etapa de revestimento, seguiu para a etapa seguinte, pintura interna (ordem 3, Quadro 5), conforme registro fotográfico na Figura 10 (a e b). Observa-se que este exemplo de não conformidade (Figura 7), mesmo registrada, não foi notada pelos profissionais que realizaram a inspeção, resultando em outra não conformidade (Figura 10).

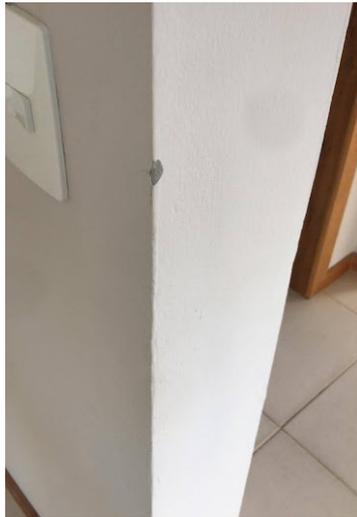
**Figura 11.** Necessidade de restauração da parede após a finalização da pintura interna.

O controle de qualidade em uma obra contempla também a manutenção dos serviços já executados para que não sejam afetados. Neste sentido, é importante a restrição de acesso a locais já finalizados e inspecionados. Na obra avaliada, observou-se que o trânsito de pessoas e movimentação de materiais, em determinados locais, mesmo após os apartamentos estarem concluídos prejudicou os serviços já finalizados, como mostra a Figura 11. Apesar deste registro não estar listado no Quadro 5, uma vez que a preservação da qualidade dos serviços deve ser mantida até a entrega da obra ao cliente, houve a ocorrência. Como resultado, gerou para a empresa a necessidade de reparos e retrabalhos para que a parede não fique manchada devido ao contraste das demãos de tinta.

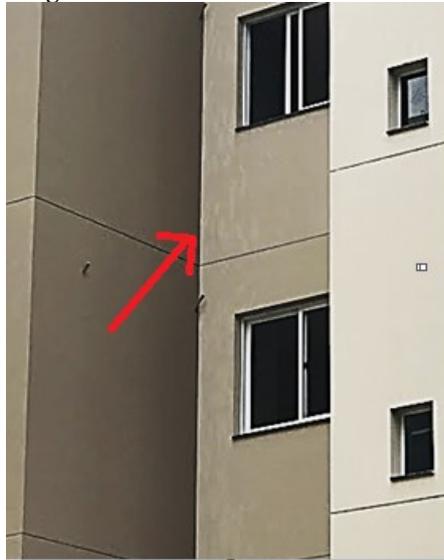
**Figura 12.** Pintura externa na fachada.

Da mesma forma, este tipo de problema foi verificado na fachada externa. Na Figura 12 apresenta-se o registro de “retoques” que foram efetuados na fachada, mas não finalizados com a qualidade exigida. Após a etapa de pintura externa (ordem 4, Quadro 5), isso ficou evidente, sendo que as demãos de pintura contrastaram entre si, interferindo no acabamento e estética da parede externa.

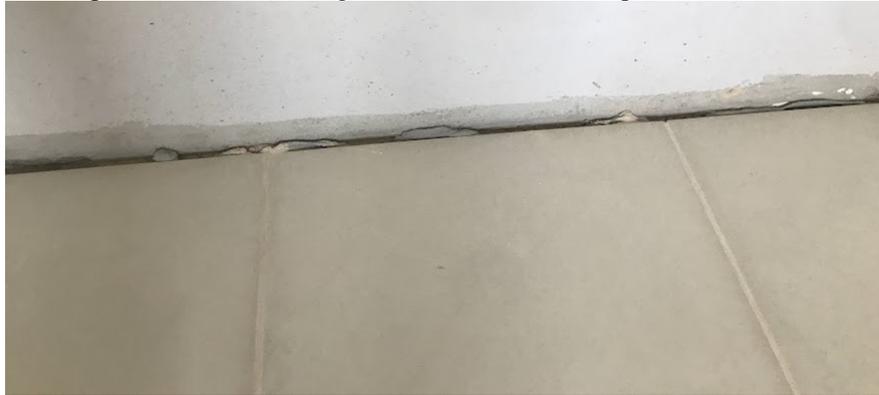
**Figura 13.** Excesso de argamassa colante e sem limpeza final.

Relativamente ao serviço de execução da cerâmica e rejunte (ordem 5, Quadro 5), também foram verificados problemas de controle de inspeção, os quais resultaram em retrabalho, afetando o controle de qualidade da empresa. A Figura 13 mostra o assentamento de piso cerâmico finalizado. No entanto, nota-se o excesso de argamassa colante, o qual

deveria ter sido removido pelo ceramista logo após a finalização do serviço. Esse procedimento faz parte da limpeza final e evita problemas de desnivelamento durante a próxima etapa que é a instalação do rodapé.

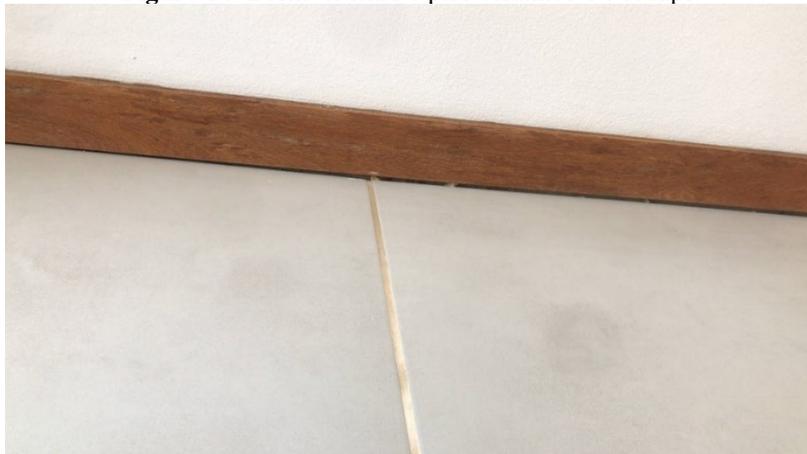
**Figura 14.** Desnível entre o piso cerâmico e o rodapé.

Subsequentemente, como o serviço não conforme (Figura 13) não foi sanado e com as cerâmicas não niveladas, outro problema foi observado na etapa de instalação dos rodapés (Figura 14). Por falta de nivelamento pelo excesso de argamassa, correu um abaulamento no centro da parede e como resultado, observa-se um espaço (vão) entre o rodapé e o piso.

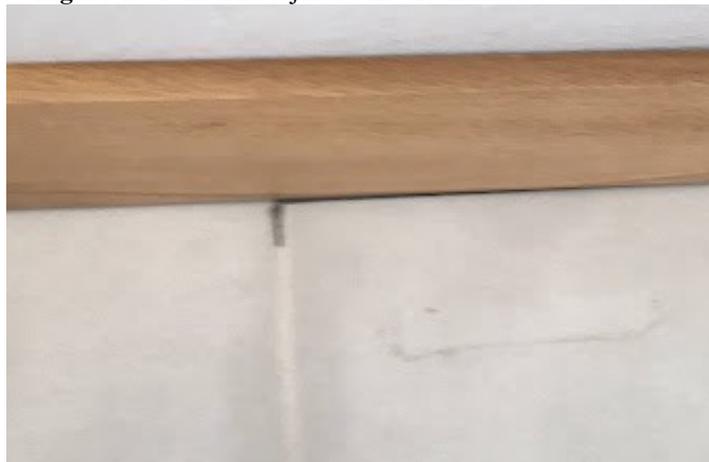
**Figura 15.** Falhas no rejunte e no assentamento da cerâmica.

Neste serviço, foi ainda observada outra não conformidade, como mostrado na Figura 15. Observa-se que rejunte, entre as peças cerâmicas, não está completo, ou seja, não finalizado até o fim das peças. Também, o piso está desnivelado, o que ficou evidenciado na Figura 15, uma vez que a peça da direita está desnivelada em relação à da esquerda, gerando um vão entre rodapé e piso.

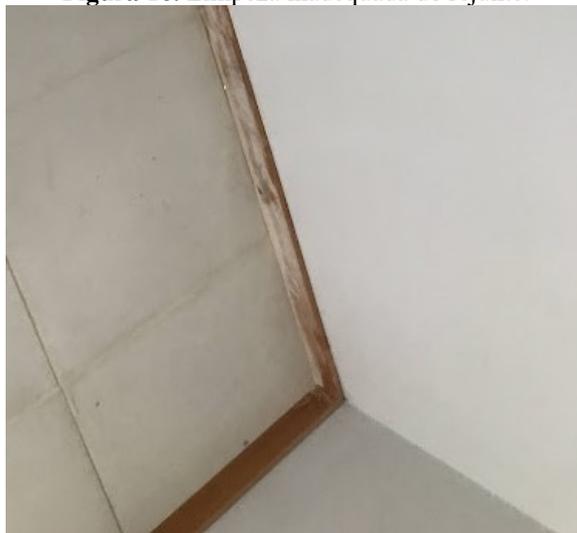
**Figura 16.** Limpeza inadequada do rejunte.

No retrabalho, após nova inspeção neste mesmo serviço, constatou-se que após a finalização do rejunte entre as peças, não foi efetuada a limpeza final (Figura 16). Nota-se que após o rejunte num local que o profissional não havia preenchido todos os espaços e precisou efetuar o retrabalho posteriormente à instalação de rodapé, gerando novamente um retrabalho.

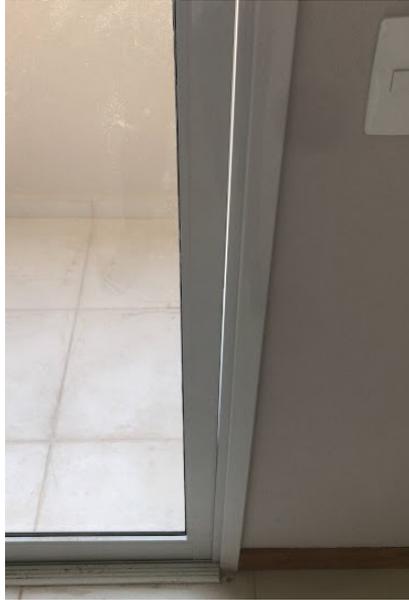
**Figura 17.** Esquadrias desalinhadas.

Quanto ao serviço instalação das esquadrias de alumínio (ordem 6, Quadro 5), foram observadas não conformidades, por exemplo, em janelas de alumínio. A Figura 17 ilustra um dos problemas registrados na inspeção, em que uma das folhas da esquadria de alumínio está desalinhada (desregulada) em relação à outra, sem possibilidade de fechamento da porta-janela.

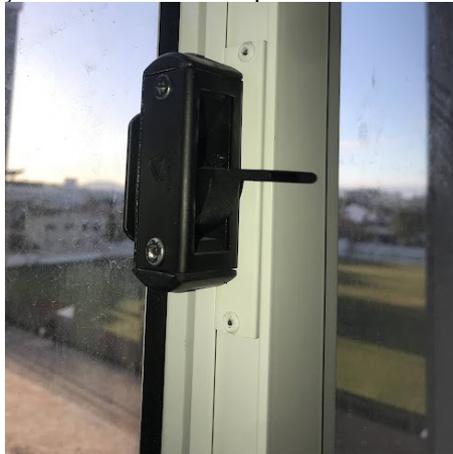
**Figura 18.** Peça de travamento da esquadria não fecha completamente.

Outra não conformidade registrada foi quanto ao travamento das esquadrias (Figura 18) por falta de qualidade durante a instalação, sendo necessário efetuar a regulagem das folhas da janela.

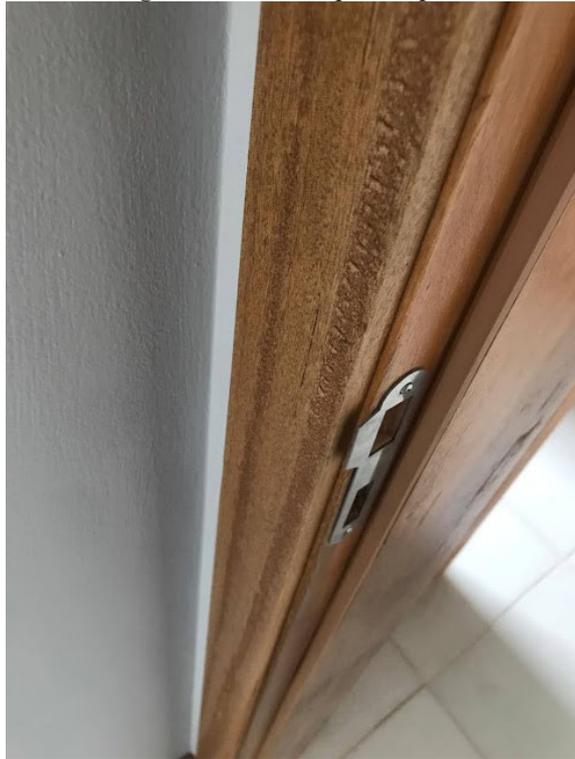
**Figura 19.** Vista da porta áspera.

Diversas não conformidades foram constatadas na obra quanto à instalação de portas e rodapés de madeira (ordem 7, Quadro 5). Como exemplo, a Figura 19 ilustra o tipo da madeira de algumas vistas e rodapés que foram instalados. A madeira usada não se enquadra em qualquer padrão mínimo de acabamento, principalmente considerando o polimento e pintura do verniz.

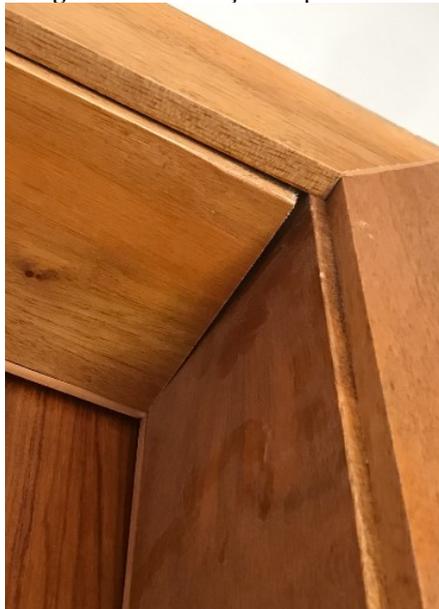
**Figura 20.** Guarnição da porta torta.

Outro problema encontrado foi o enquadramento das esquadrias. A Figura 20 mostra que a guarnição lateral da porta está desalinhada (torta), gerando um vão entre a guarnição superior e a face dela.

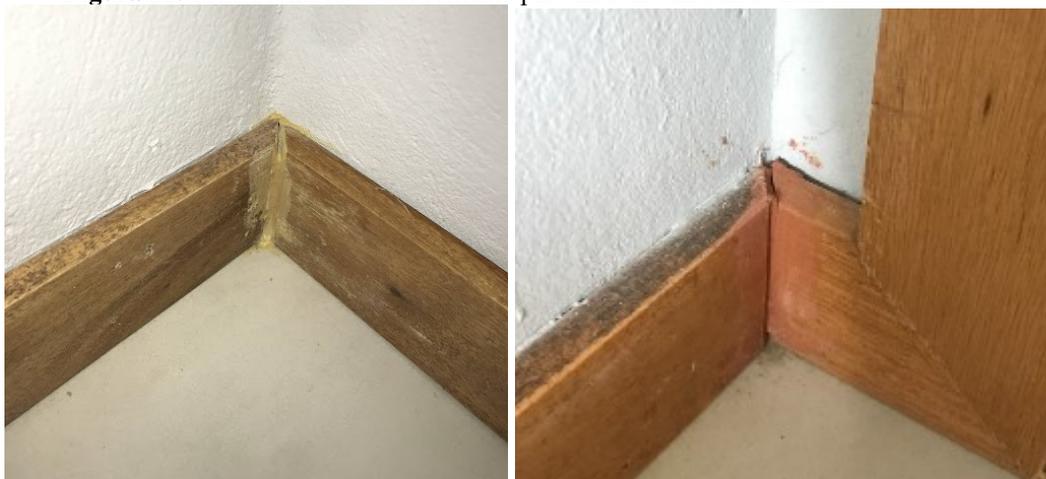
**Figura 21.** Tons de massa de acabamento para madeira diferentes num mesmo imóvel.

Constatou-se que a utilização de produtos de acabamento com mesmo tom e de um mesmo fornecedor influenciam a qualidade final do serviço. Muitas vezes, as tonalidades dos produtos destoam no material e comprometem a finalização do serviço. A Figura 21 ilustra esta situação, onde foram utilizadas massas de acabamento em tons diferentes, o que prejudicou a estética do material e a qualidade do imóvel.

(a) Massa de acabamento  
do rodapé em tom claro

(b) Massa de acabamento do  
rodapé em tom escuro

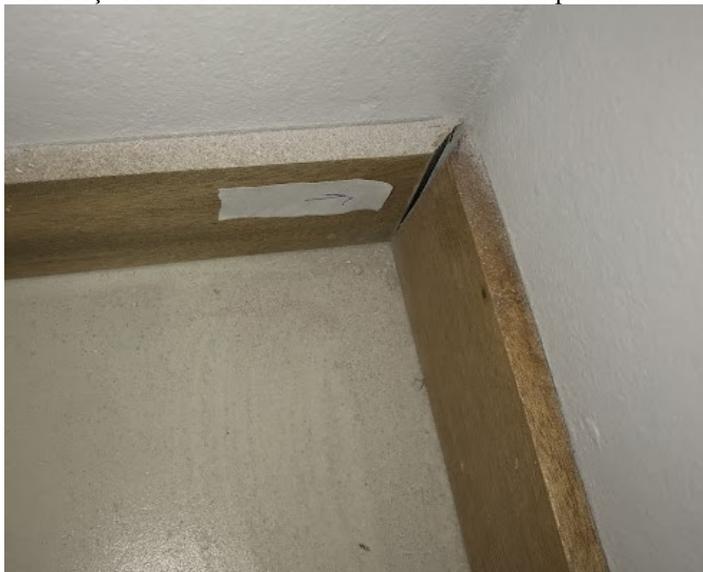
**Figura 22.** Peça recortada com dimensão inferior ao comprimento necessário.

Outra situação está mostrada na Figura 22. Neste caso, as dimensões de partes dos rodapés são diferentes, proporcionalmente ao local de instalação. O procedimento correto seria executar o corte na dimensão exata para encontro (encaixe) das duas peças. Observa-se ainda, na Figura 22, que a aplicação de massa para madeira (parte superior dos rodapés entre estes e a parede) não está de acordo com o padrão de acabamento necessário.

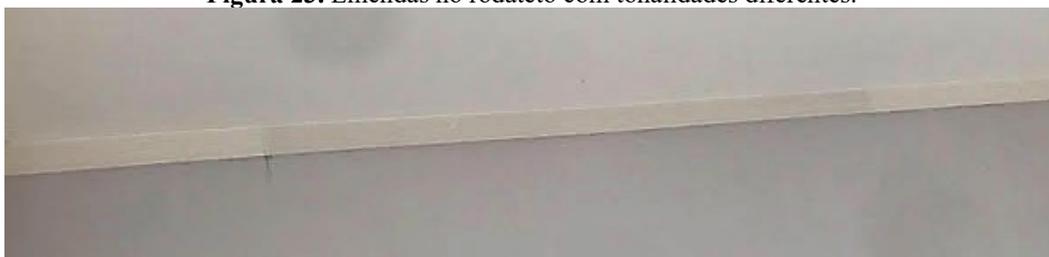
**Figura 23.** Emendas no rodapés com tonalidades diferentes.

No serviço rodapés (ordem 8, Quadro 5), os principais problemas observados são mostrados nas Figuras 23 e 24. Na Figura 23 é possível notar que foi utilizado um trecho de rodapés muito pequeno para a dimensão da parede de instalação, em que é indicado existir no máximo uma emenda. Além disso, a Figura 24 mostra que os tons estão muito diferentes entre si, o qual também não é adequado.

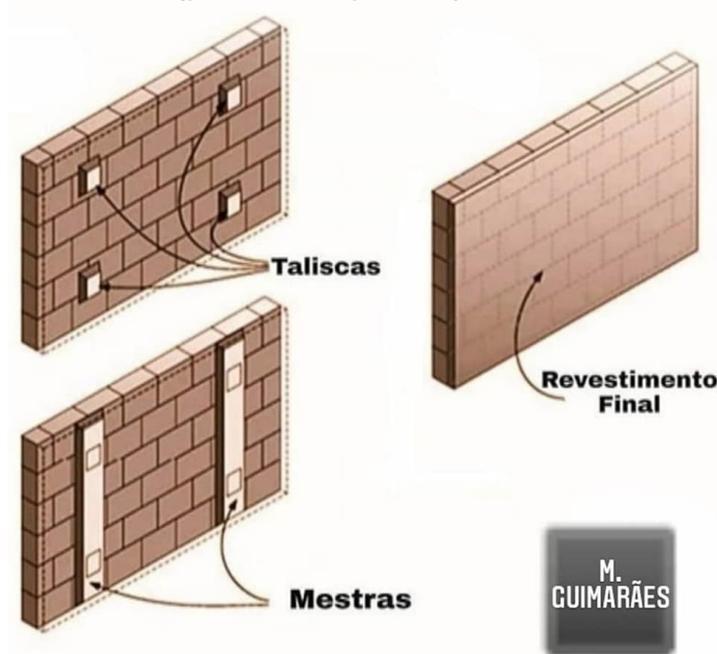
Figura 25. Ilustração do taqueamento.

O taqueamento consiste em posicionar peças pequenas (madeira ou cerâmica) com a espessura do revestimento desejado, como referência para executar o revestimento interno. A Figura 25 ilustra as taliscas, mestras e o acabamento final.

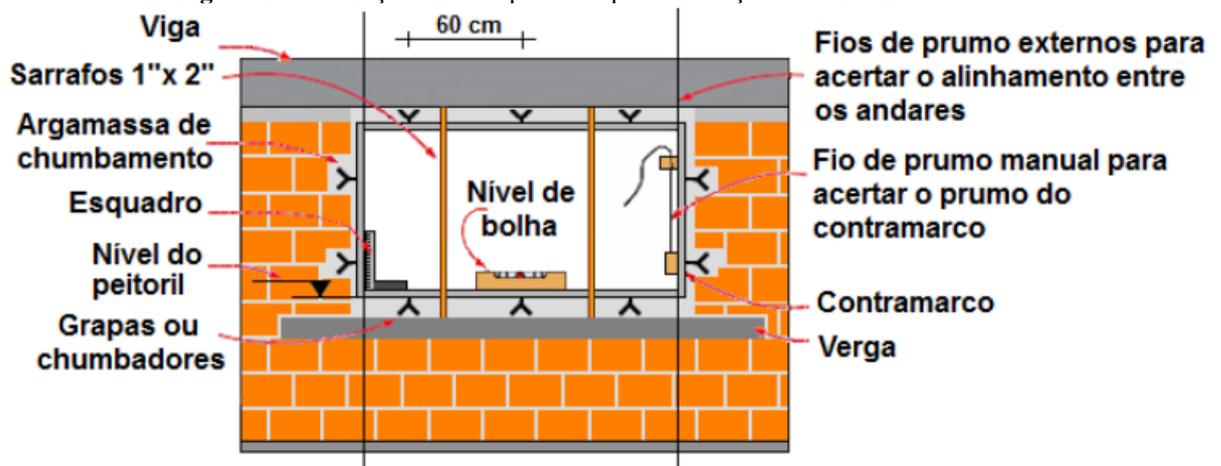
Figura 26. Ilustração dos componentes para instalação do contramarco.

Quanto ao contramarco, este consiste numa moldura constituída por quatro perfis metálicos, os quais são entregues montados na construção e apenas precisam ser fixados e nivelados no vão que receberá a esquadria de alumínio. A Figura 26 ilustra os componentes que fazem parte do serviço.

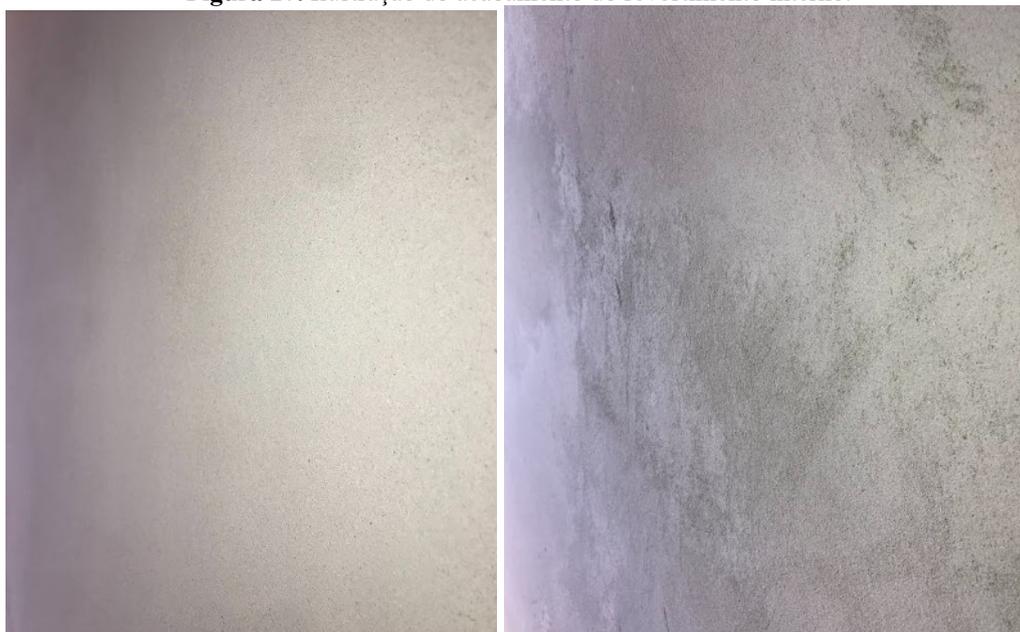
**Figura 27.** Ilustração do acabamento do revestimento interno.

O acabamento desempenado consiste em uma superfície lisa, sem ranhuras, como pode ser notado na Figura 27(a), e uma superfície não conforme é aquela que possui ranhuras que ficarão ainda mais evidentes na camada de pintura, como mostra a Figura 27(b).

(a) Acabamento do revestimento ideal, liso, nivelado, sem protuberâncias ou ranhuras. (b) Acabamento do revestimento inadequado, áspero e irregular, precisa de reparo

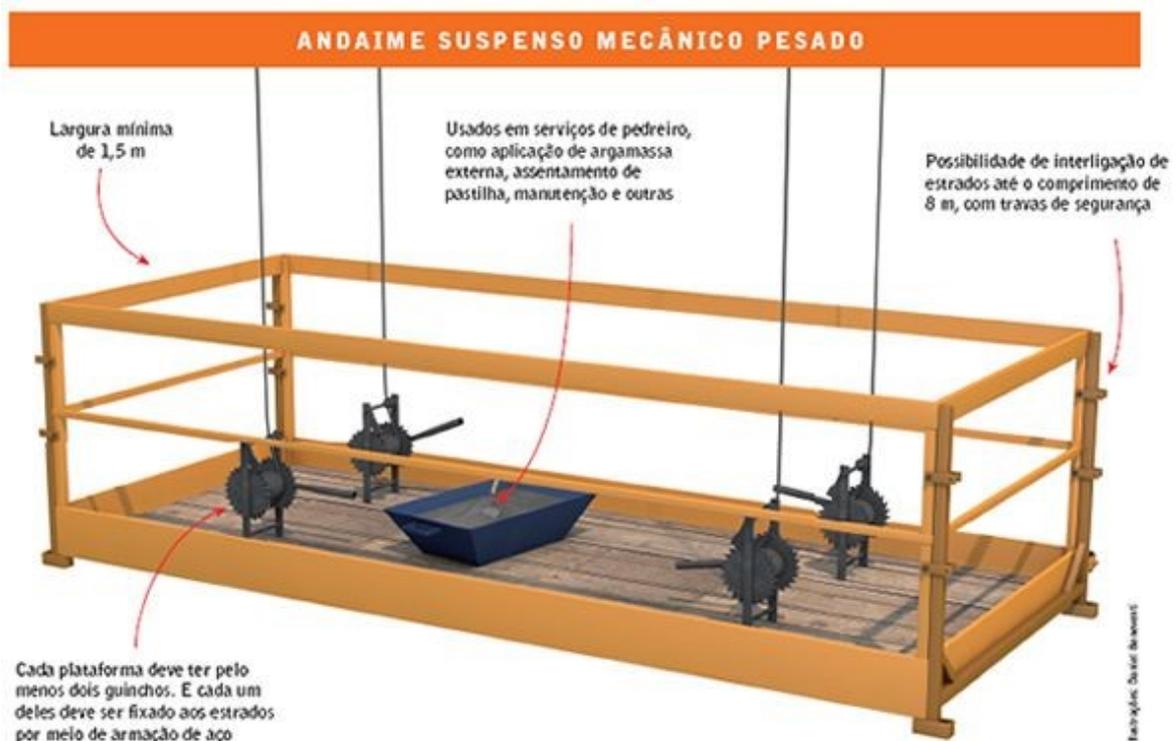
**Figura 28.** Ilustração do andaime suspenso.

Para a execução do revestimento externo, são utilizados os andaimes suspensos, também chamados de balancim ou jáú, ilustrado na Figura 28.

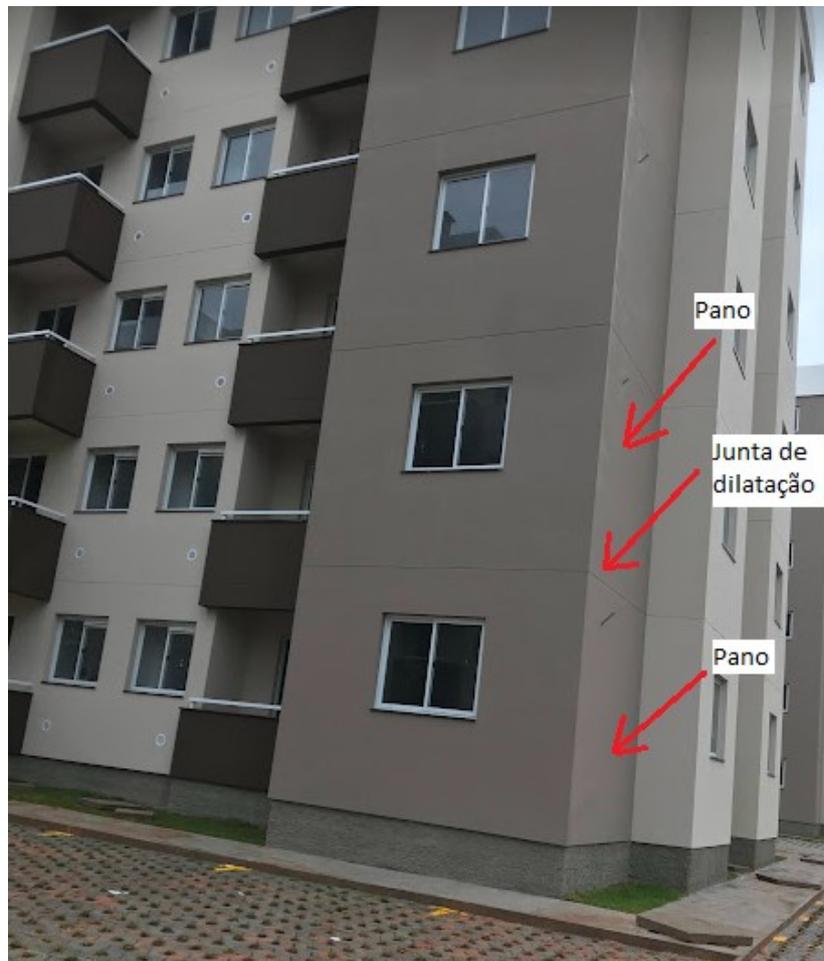
**Figura 29.** Imagem da fachada do prédio com indicações de pano e junta de dilatação.

A Figura 29 apresenta a separação da fachada, a qual é contabilizada nomeando os trechos de “pano”, em que cada pano é separado por junta de dilatação para direcionar as fissuras e não prejudicar a estética e desempenho da fachada.

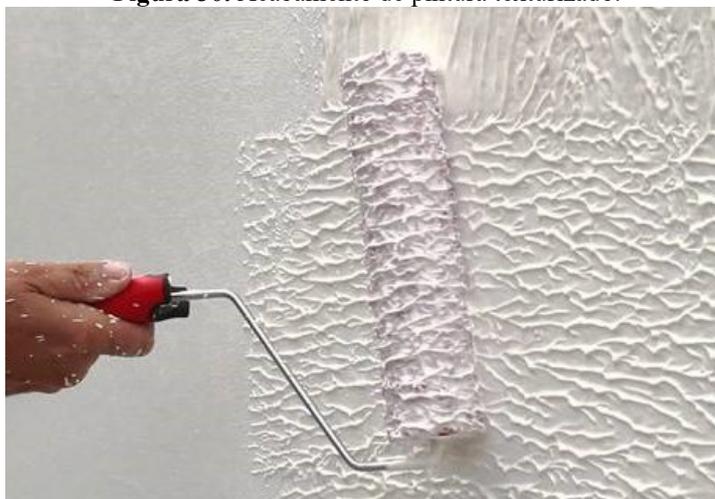
**Figura 30.** Acabamento de pintura texturizado.

Nos acabamentos da pintura, a construtora opta por efetuar dois tipos de acabamento, o liso e o texturizado, em que o acabamento em textura é efetuado nos tetos e fachadas, o qual cobre melhor as imperfeições, e o acabamento liso para paredes internas. A Figura 30 apresenta o acabamento em textura média.
