Estudo experimental de treliças (tesouras) executadas em bambu.

Experimental study of a truss in bamboo

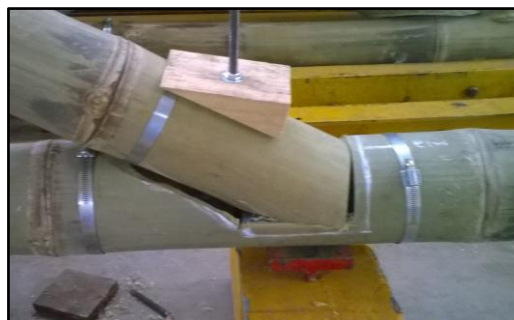
Figura 4 – Reforço com abraçadeiras. Fonte: autores.

A primeira forma de reforço utilizada foi com abraçadeiras nas junções do apoio, como os mostrados na Figura 4. Esta forma de reforço foi utilizada na Tesoura 2 e na Tesoura 3.

Observa-se na Figura 4 que as abraçadeiras foram dispostas em três pontos, todas próximas da ligação do apoio.

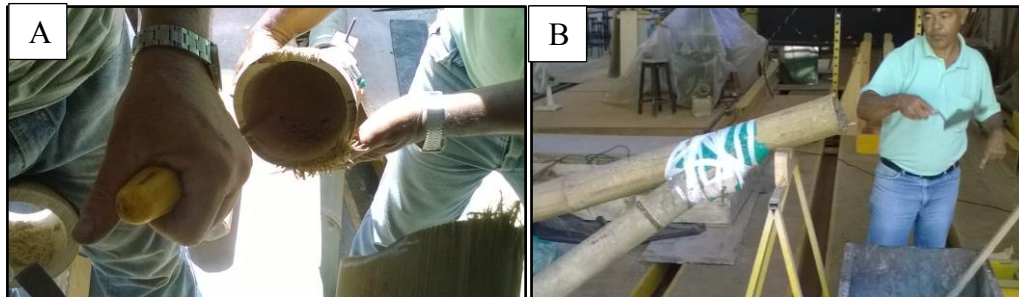
Figuras 5 – Retirada do diafragma do bambu e injeção de concreto. Fonte: autores.

Nas fotos da Figura 5 são mostrados o processo de retirada do diafragma, e a forma de injeção do concreto nos colmos de bambu.

Na Figura 5-A tem-se o processo de retirada do diafragma do colmo da barra. Esse procedimento foi necessário quando havia um colmo entre a barra rosca e a extremidade da ligação do apoio. A retirada do diafragma foi realizada parcialmente, visando fragilizar o mínimo possível a barra de bambu.

Observa-se, na Figura 5-B, a injeção do concreto nas junções. Este processo foi realizado manualmente, tomando-se o cuidado de estancar a junção para evitar a perda da pasta do concreto (areia+cimento+água).

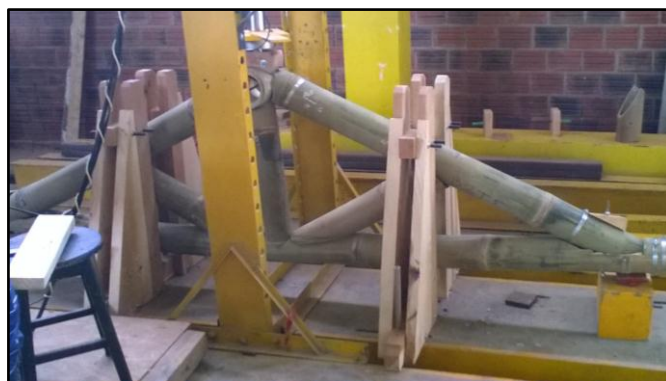
Figura 6 – Pórticos. Fonte: autores.

Para a execução dos ensaios, utilizaram-se pórticos triangulares de madeira, como os mostrados na Figura 6.

Nota-se, na Figura 6, que os pórticos foram fixados no piso do laboratório. Estes pórticos têm duas finalidades. A primeira, a de evitar o tombamento da estrutura, e a segunda, de atuar como contraventamento das tesouras, evitando que ocorressem efeitos de segunda ordem.

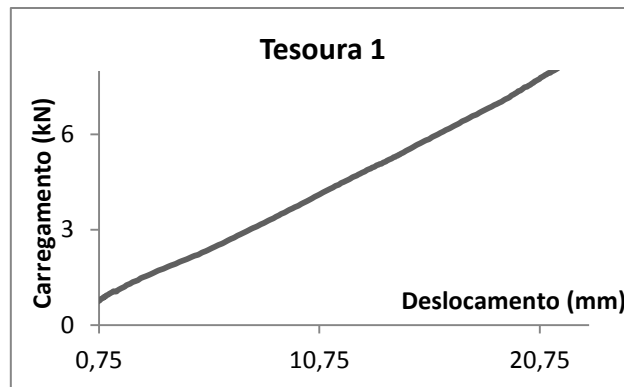
Gráfico 1 – Diagrama Carga x Deslocamento da Tesoura 1. Fonte: autores.

Durante o ensaio, pôde-se obter também o diagrama carga x deslocamento da estrutura, mostrado no Gráfico 1.

Observa-se no Gráfico 1 que o diagrama carga x deslocamento experimental é praticamente linear até a ruptura. Isso mostra que a estrutura apresentou um comportamento praticamente linear, conforme a Lei de Hooke.

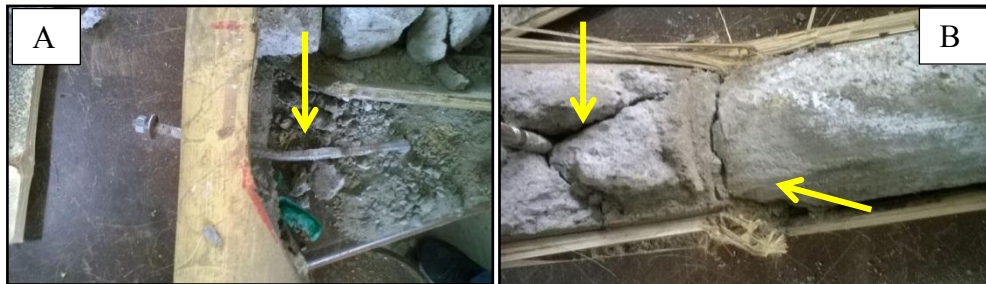
Figuras 13 – Fissura do concreto. Fonte: autores.

Na investigação da situação dos apoios após o ensaio da Tesoura 5, observou-se que a barra roscada desta tesoura foi mais solicitada que a da Tesoura 4, conforme se pode constatar nas fotos da Figura 13.

Além da elevada flexão que apresentou as barras roscadas, observa-se nas fotos da Figura 13 que nas junções dos apoios da Tesoura 5 ocorreram fissuras no concreto, predominantemente na região em contato com a rosca metálica. Esta tesoura foi a que resistiu a maior carga solicitante, elevando o estado tensional nos apoios, de tal modo que o concreto utilizado na região atingisse seu limite de resistência.

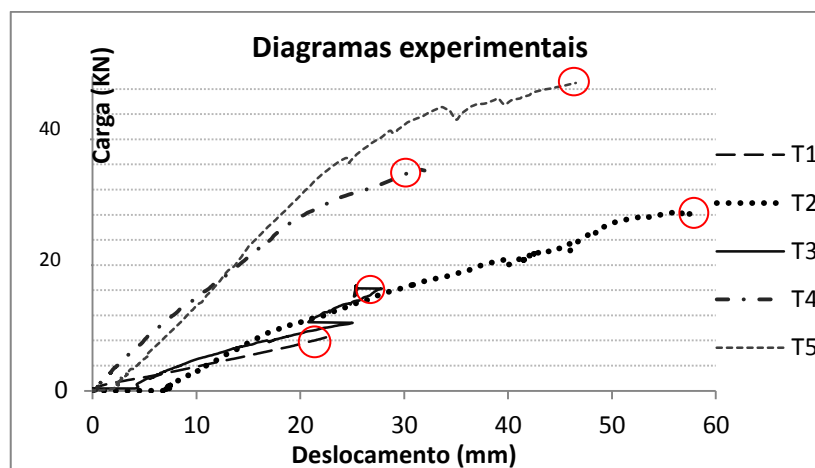
Gráfico 6 – Comparativo dos diagramas Carga x Deslocamento. Fonte: autores.

Os diagramas carga x deslocamentos obtidos durante os ensaios mecânicos das tesouras estão indicadas no Gráfico 6.

No referido gráfico pode-se observar que há um aumento gradual da carga de ruptura da Tesoura 1 para a Tesoura 5. Isso devido aos reforços utilizados nas junções dos apoios das Tesouras 2 e 3, que foram reforçadas com abraçadeiras, e das Tesouras 4 e 5 que foram reforçadas com concreto e abraçadeiras nas referidas junções.

Os reforços mais eficientes correspondem aqueles onde se utilizou concreto e abraçadeiras, possibilitando uma carga de ruptura média de, aproximadamente, 42 KN.
