UNIVERSIDADE FEDERAL DE SANTA CATARINA  
CENTRO TECNOLÓGICO DE JOINVILLE  
CURSO DE ENGENHARIA NAVAL

ESTUDO DA DEGRADAÇÃO DAS PROPRIEDADES DAS GAXETAS DE HNBR  
EXPOSTAS EM DIFERENTES MEIOS

Trabalho apresentado como requisito para  
obtenção do título de bacharel no Curso de  
Graduação em Engenharia Naval do  
Centro Tecnológico de Joinville da  
Universidade Federal de Santa Catarina.

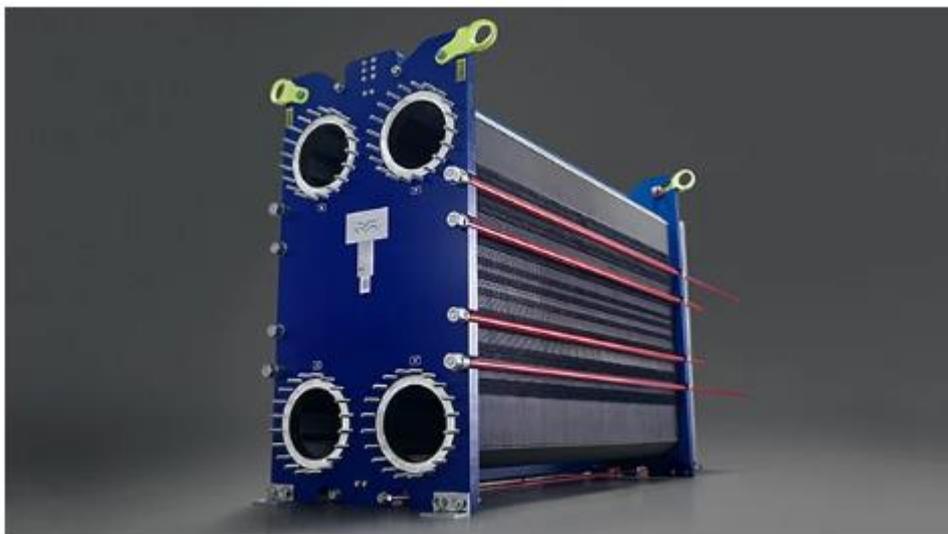
Figura 1 – Exemplo de trocador de calor a placas gaxetado.

Apesar de não ser uma tecnologia nova, o TCPG (Figura 1) são aplicados nas indústrias de petróleo, borracha sintética, papel e laticínios. Segundo Mota (2011), isso se deve ao fato de o TCPG ser um equipamento que pode ser facilmente desmontado para limpeza e com fácil controle térmico para esterilização/pasteurização.

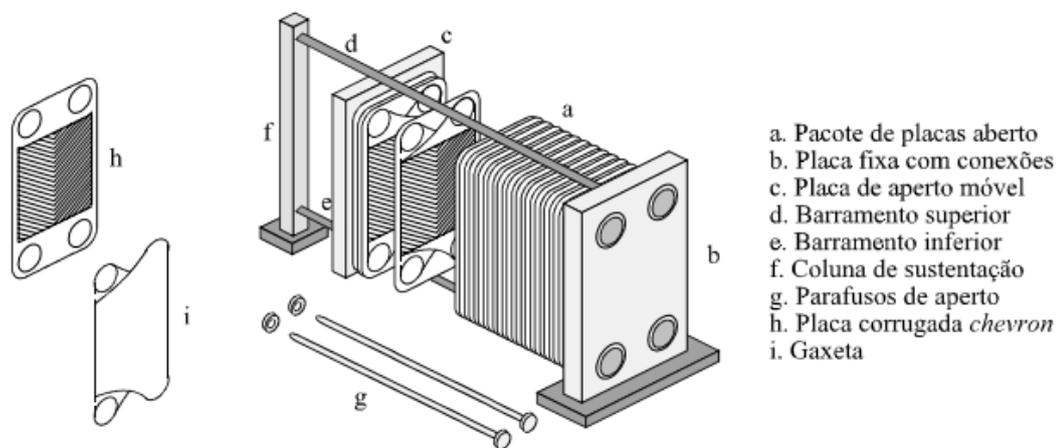
Figura 2 – Vista expandida de um trocador de calor a placas gaxetado e suas partes principais.

Este tipo de trocador de calor consiste basicamente de um pacote de finas placas metálicas corrugadas comprimido por parafusos de aperto em um pedestal. (GUT, 2003). A operação no interior do TCPG acontece por meio do escoamento de fluidos quentes e frios circulando alternadamente na placa, trocando calor com a placa adjacente (Figura 2).

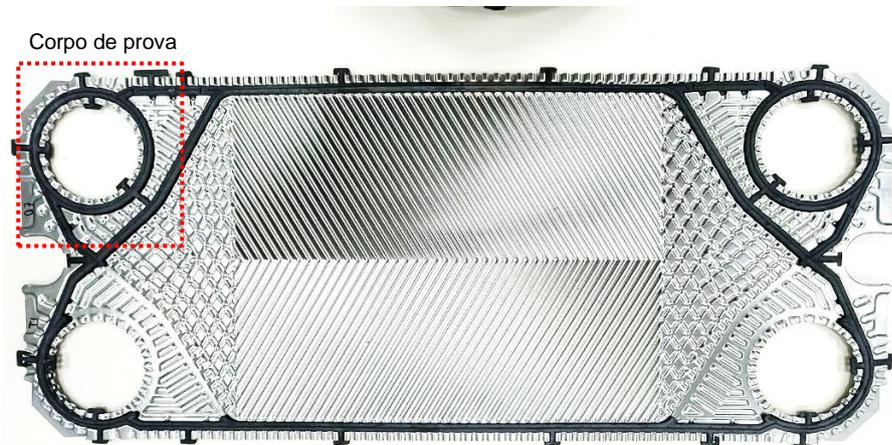
Figura 4 – Gaxeta de HNBR posicionada na placa corrugada do TCPG.

Os corpos de prova utilizados neste estudo foram bocais provenientes de gaxetas fabricadas em material HNBR, como é possível visualizar na Figura 4, cujo o diâmetro interno e altura média inicial são equivalentes à 100 mm e 3,7 mm, respectivamente.

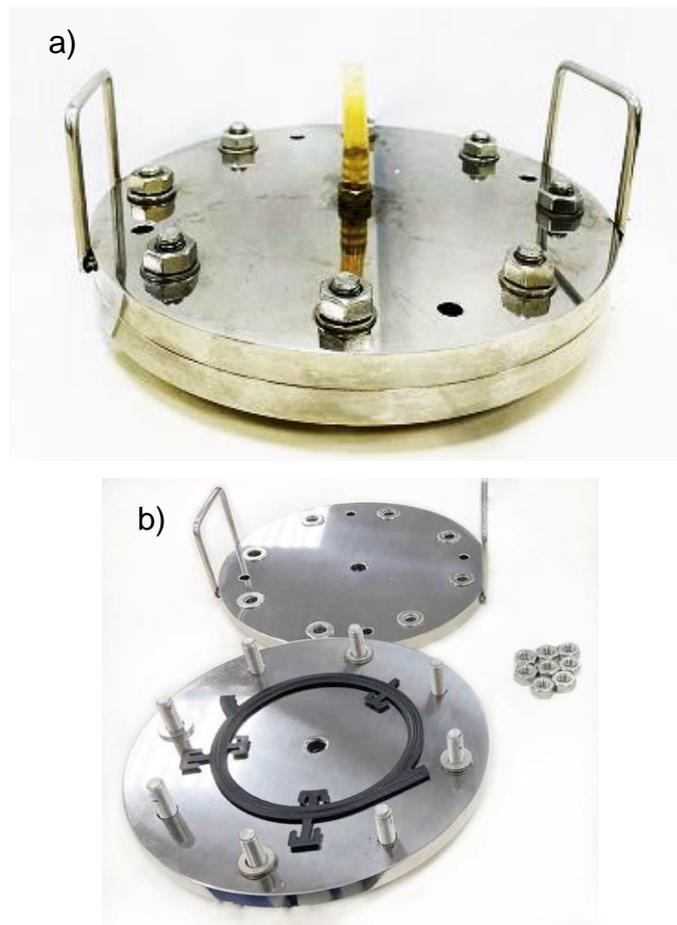
Figura 5 – Dispositivo de compressão as amostras, sendo (a) dispositivo comprimido e (b) dispositivo descomprimido com o posicionamento do corpo de prova.

O dispositivo (Figura 5) disponibilizado para a realização do estudo permite a avaliação do fluido combinado a compressão mecânica da gaxeta fabricada de HNBR. O ajuste do dispositivo (com parafusos e espaçadores) exerce compressão mecânica sob a borracha, sendo assim, foi possível adicionar água destilada e IRM-903 em seu interior, o que tornou viável a análise do bocal em contato com fluidos diferentes (ar, água destilada e IRM-903) no seu interior e exterior.

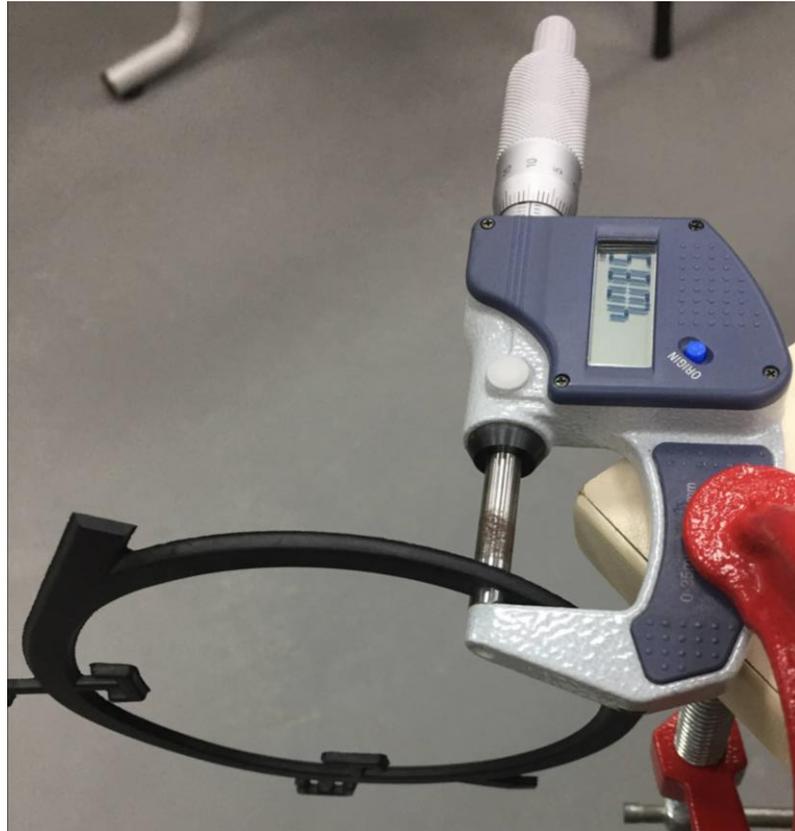
Figura 6 – Micrômetro digital Mitutoyo.

As propriedades da amostra foram obtidas antes e depois do ensaio. Para mensurar espessura, dureza e massa, foram utilizados o micrômetro digital, durômetro digital do tipo Shore A e balança de precisão digital, respectivamente. A medida das alturas fora realizada entre a base e o topo da gaxeta e para tanto utilizou-se o micrômetro digital Mitutoyo (Figura 6), que entrega resolução de 0,001 mm a altura dos corpos de prova.

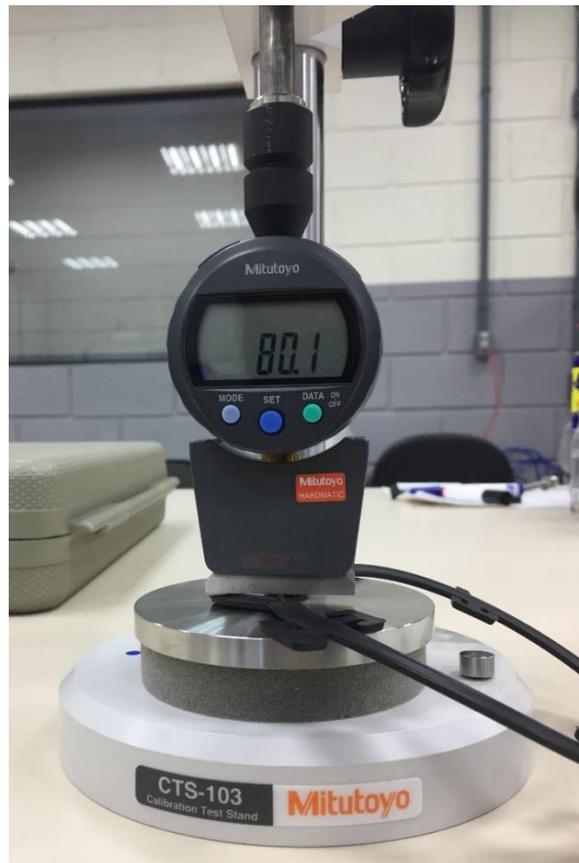
Figura 7 – Durômetro Portátil Shore A.

As medições de dureza em Shore A foram adaptadas da ISO 7619-1:2010 – (*Rubber, vulcanize or thermoplastic- determination of indentation hardness*). Essa adaptação ocorreu em relação à geometria da amostra, pois os ensaios foram realizados em bocais e não em corpos padrão de 10 mm de comprimento. Para menor influência do operador, o durômetro é acoplado a uma haste de direcionamento aplicando uma massa padrão de 1 kg, os resultados foram obtidos após três segundos da indentação, conforme norma, em 12 pontos ao longo do raio das amostras utilizando um durômetro portátil digital Shore Mitutoyo Tipo A. A Figura 7 mostra o equipamento utilizado nas medições.

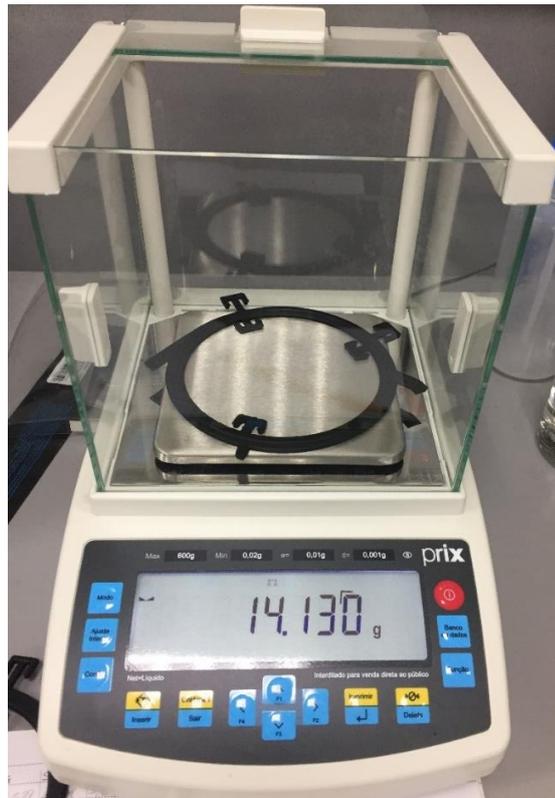
Figura 8 – Balança digital.

Os dados de massa foram inferidos em uma balança digital Prix, modelo PS600 e com de resolução de 0,001g. A Figura 8 mostra o equipamento utilizado para verificação das massas.

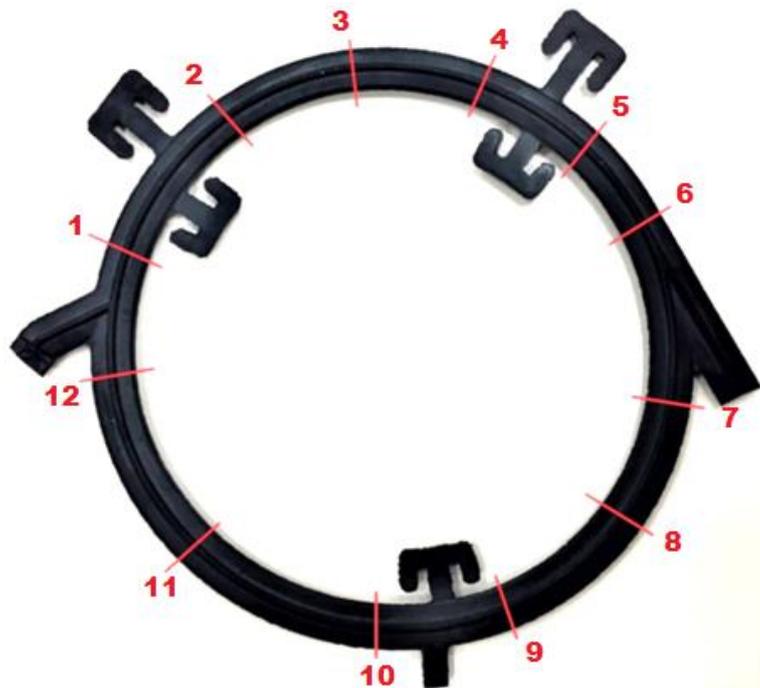
Figura 9 – Imagem ilustrativa do bocal da gaxeta e seus pontos de medições.

Como o próprio bocal da gaxeta possui variação nas suas propriedades mecânicas e geométricas ao longo do seu perímetro, as aquisições de dados de altura e dureza foram feitas em 12 medições ao longo da amostra, conforme a Figura 9. A ordenação das medições no bocal de HNBR seguiu o sentido horário sempre partindo do menor braço da amostra. As medições também seguiram o padrão: altura, dureza e massa da gaxeta.

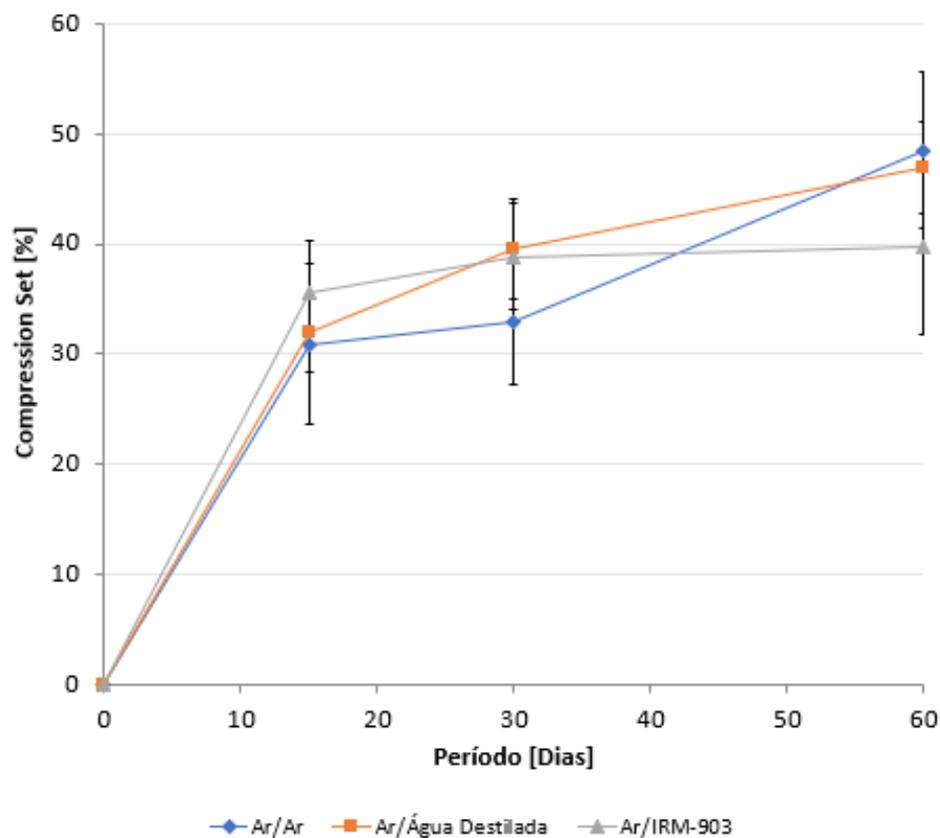
Figura 10 – Evolução do CS para amostras sob compressão submetidas a diferentes fluidos.

Dando sequência as análises da influência dos meios, a Figura 9 apresenta os resultados de evolução dos CS médios obtidos durante o experimento contínuo de 60 dias das amostras em contato com três fluidos diferentes após 24h de relaxação. Aqui no texto será discutida a tendência das médias obtidas.

Os resultados se apresentam iguais dentro do desvio padrão, para os diferentes fluidos analisados. Uma das motivações do desvio padrão alto, é a diferença na geometria do corpo de prova, pois nos pontos de 1-6 (conforme a Figura 9) tem-se espessuras menores e dureza mais baixas quando comparado com os pontos 7-12 de medição.

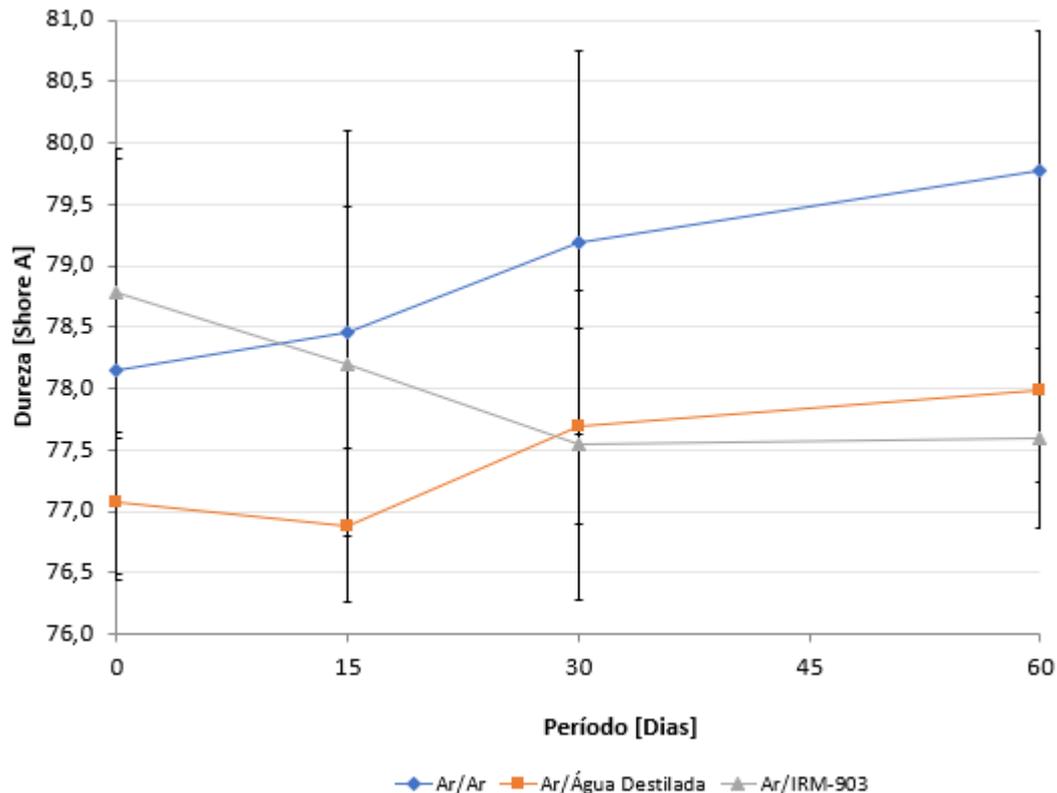
Figura 11 – Evolução da dureza média para amostras sob compressão em contato com diferentes fluidos em sua parte interna.

Na Figura 10, observa-se que com 60 dias de envelhecimento é possível observar por meio dos valores de dureza que a amostra em contato com IRM-903 na parte interna possui clara tendência a um valor constante, após sua queda inicial. Esse fato pode estar atrelado à perda de aditivos da gaxeta para o óleo, além disso o óleo é absorvido de volta com o passar do tempo, o que provoca inchaço do material.

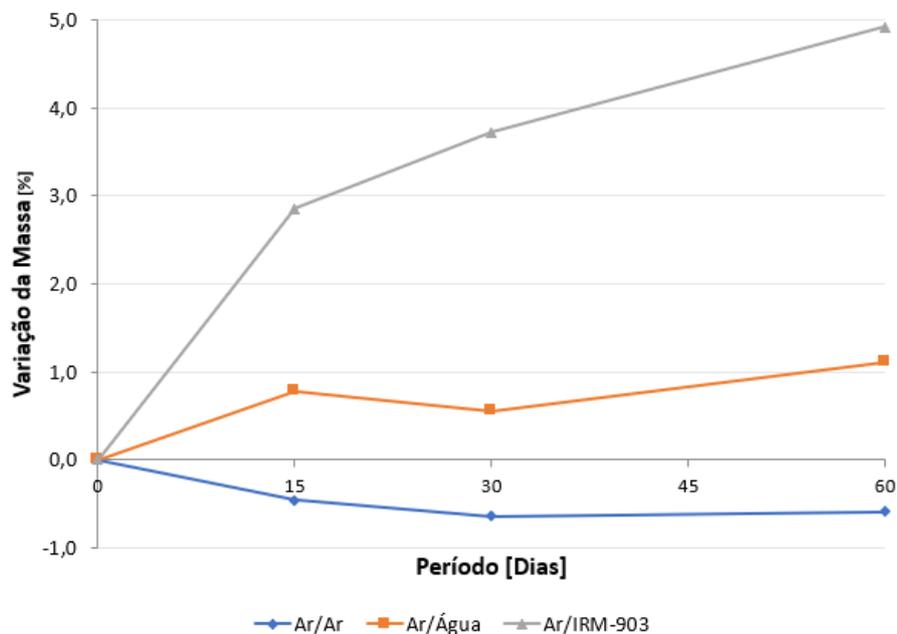
Figura 12 – Variação de massa das amostras em contato com diferentes fluidos.

A análise de variação da massa mostra a tendência do corpo de prova perder e/ou absorver os fluidos analisados. Na Figura 11 é possível visualizar a variação percentual da massa em relação a massa inicial, a fim de verificar se a amostra teve tendência a ganhar ou perder massa durante os 60 dias de envelhecimento.

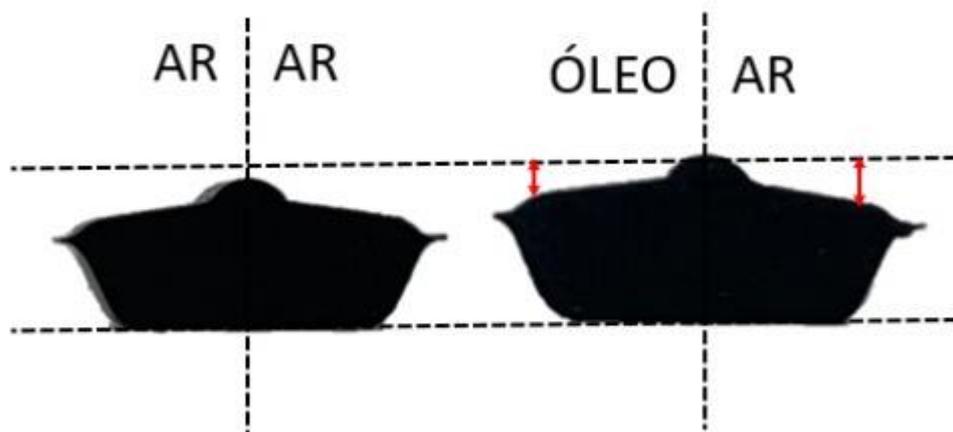
Figura 13 – Corte transversal do bocal envelhecido: a) ar/ar e b) ar/IRM-903.

Sob a confirmação dos resultados divergentes entre as amostras ar/ar e ar/IRM-903, realizou-se o corte transversal da amostra de ar/ar e ar/IRM-903, após 60 dias de ensaio, para investigar se haveria diferença na altura externa em relação a altura interna do bocal. Nota-se na Figura 12 que teve inchaço da amostra em contato com óleo na parte interna em relação à amostra com envelhecida com o ar em ambos os lados.

A deformação permanente de maneira heterogênea da amostra em contato com ar e óleo demonstra o bloqueio do acesso do oxigênio provocado pelo óleo pela borracha. O resultado era esperado e vai de encontro aos resultados observados no trabalho de Pan et al (2016), onde amostras de HNBR também possuem aumento de massa quando em contato com óleo.
