**UMA ANÁLISE DOS PROCEDIMENTOS DE ASSISTÊNCIA TÉCNICA DE UMA  
CONSTRUTORA DA GRANDE FLORIANÓPOLIS**

Trabalho de Conclusão de Curso submetido ao curso de Engenharia Civil do Centro Tecnológico da Universidade Federal de Santa Catarina como requisito parcial para a obtenção do título de engenheiro civil.

Estudo de caso das solicitações de assistência técnica em seis blocos residenciais / Shaiane Ruzzarin da Silva ; orientadora, Cristine do Nascimento Mutti, 2023.

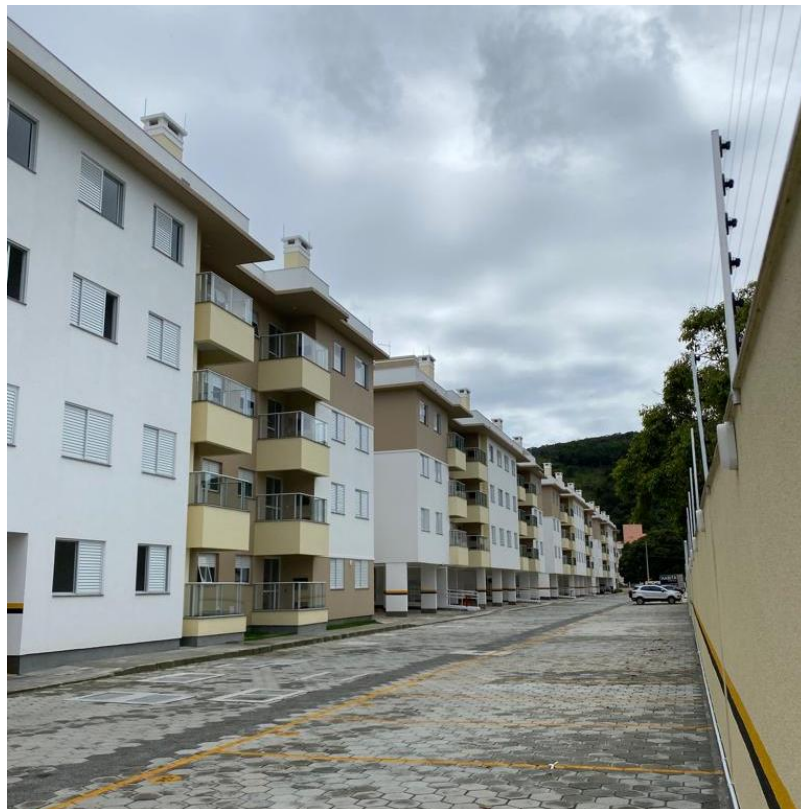
Figura 2 – Blocos residenciais de estudo

O empreendimento escolhido totaliza seis blocos residenciais, sendo compreendidos por térreo e três pavimentos tipos, totalizando 175 unidades privativas de dois dormitórios, sendo 65 suítes. Na Figura 2 é representado os blocos residenciais de estudo:

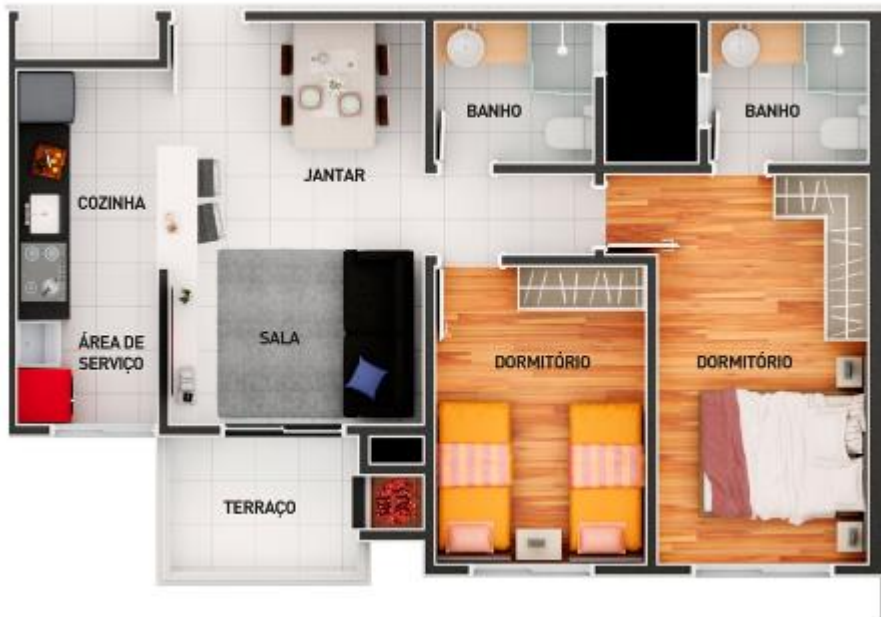
Figura 3 – Planta dos imóveis com suíte

Em relação à construção, teve-se participação do banco para financiamento. Os imóveis fizeram parte de um sistema onde poderiam ser financiados pelo banco também. As Figuras 3 e 4 representam as duas plantas principais dos imóveis privativos de dois dormitórios, podendo ser com ou sem suíte:

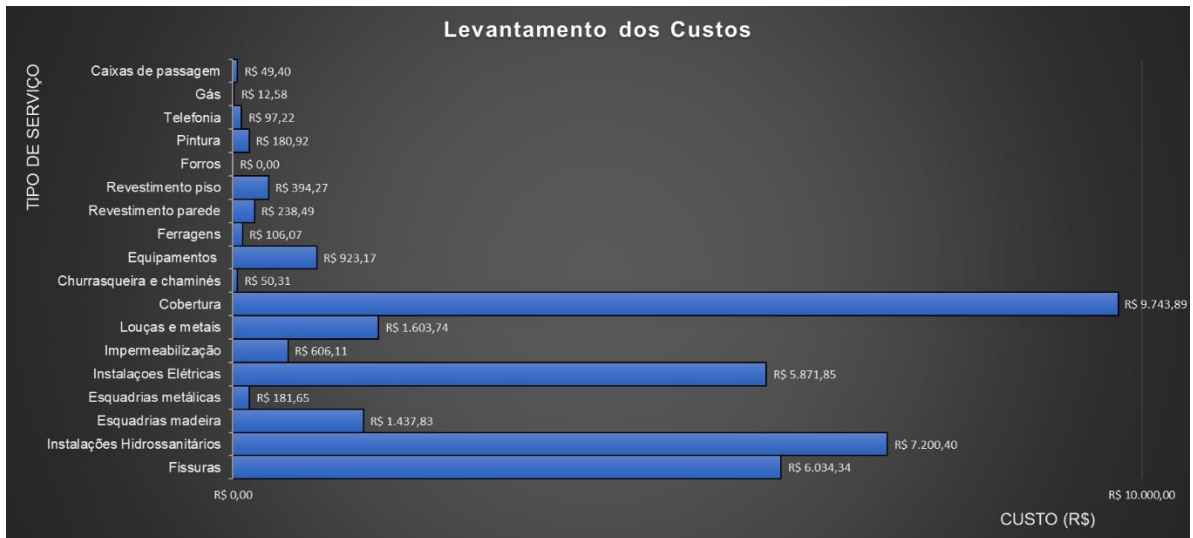
Figura 11 – Custos totais em forma gráfica

A Figura 11 apresenta de maneira gráfica, as informações da Tabela 9:

Segundo a Tabela 9 e Figura 11, é possível analisar que as manutenções referentes a cobertura foram as mais custosas, seguidas por problemas de instalações hidrossanitárias, fissuras e instalações elétricas.

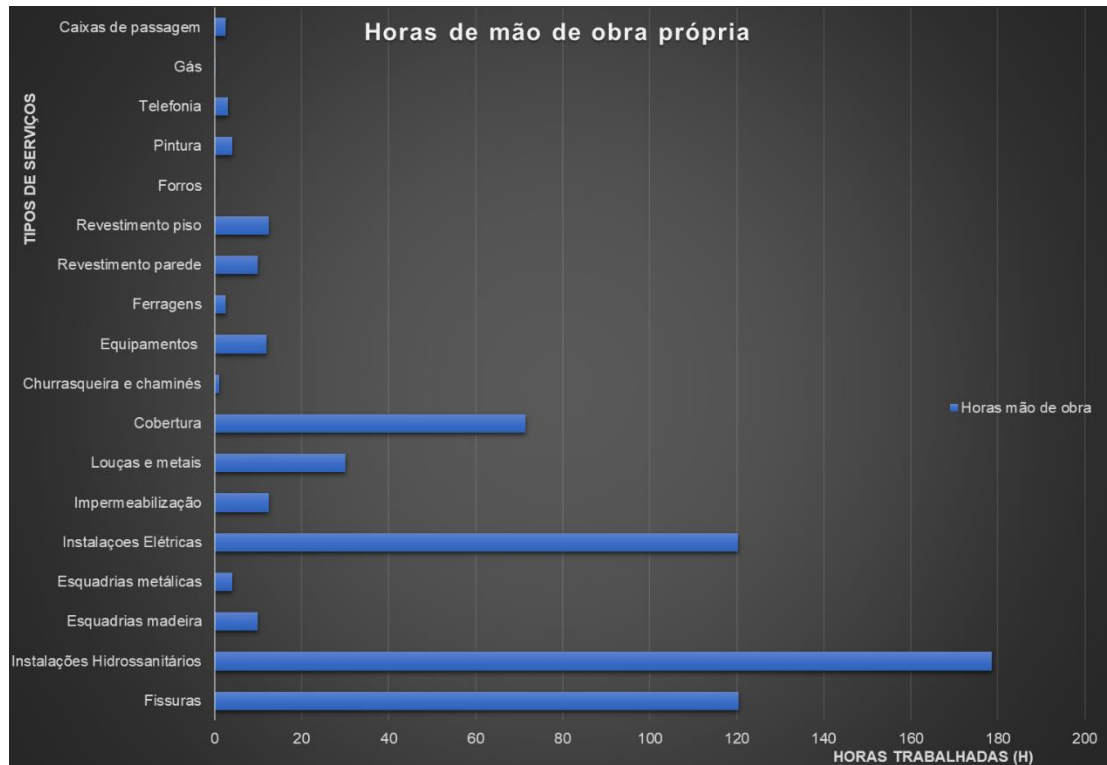
Figura 12 – Ilustração gráfica de horas de retrabalhos e manutenções

Além de custos, levantou-se também as horas dos funcionários da empresa com retrabalhos de manutenção e reparos durante as prestações de serviço de assistência técnica, segundo a Figura 12:

Analisando a Figura 12, é possível verificar que as manutenções que necessitam uma maior demanda de tempo (em horas) são as instalações hidrossanitárias, fissuras, instalações elétricas e cobertura.

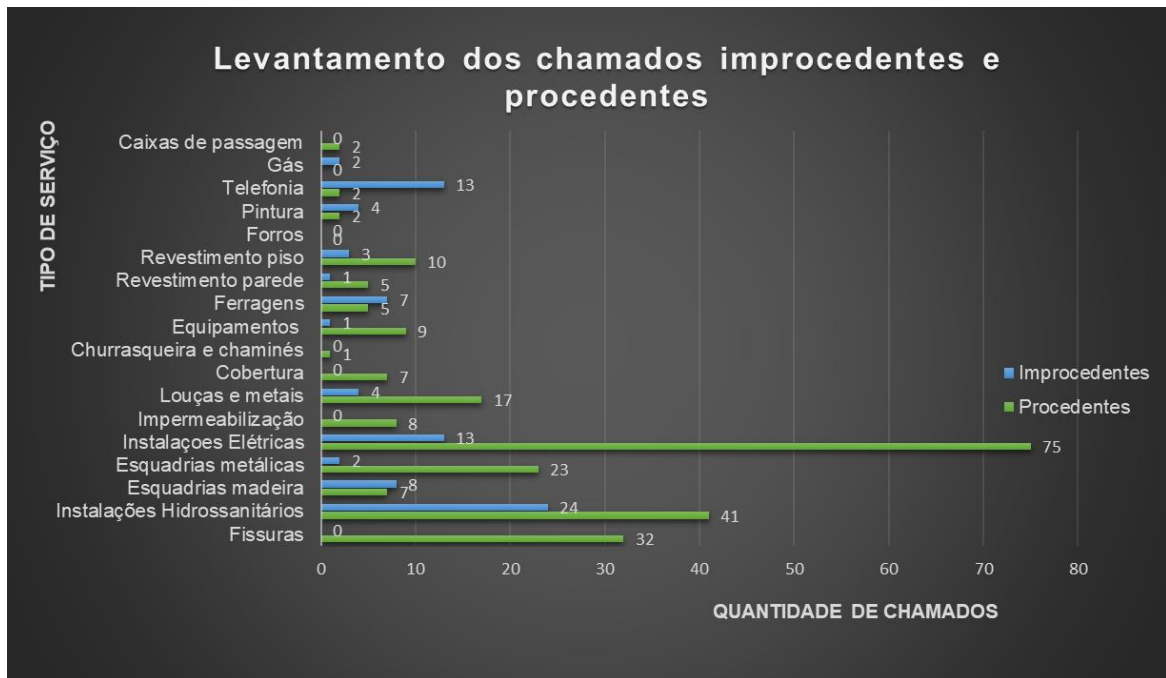
Figura 13 – Relação quantitativo de procedência dos chamados

Através da Figura 13 é possível verificar que os chamados de instalações elétricas tiveram um número mais significativo, logo vieram as instalações hidrossanitárias, fissuras e esquadrias metálicas. Quanto aos chamados improcedentes, a ordem alterou, iniciando com chamados de instalações hidrossanitárias, telefonia, instalações elétricas e esquadrias de madeira.
