Desenvolvimento sustentável a partir da redução do consumo de água potável por manutenção preventiva

Sustainable development from reducing consumption of potable water through preventive maintenance

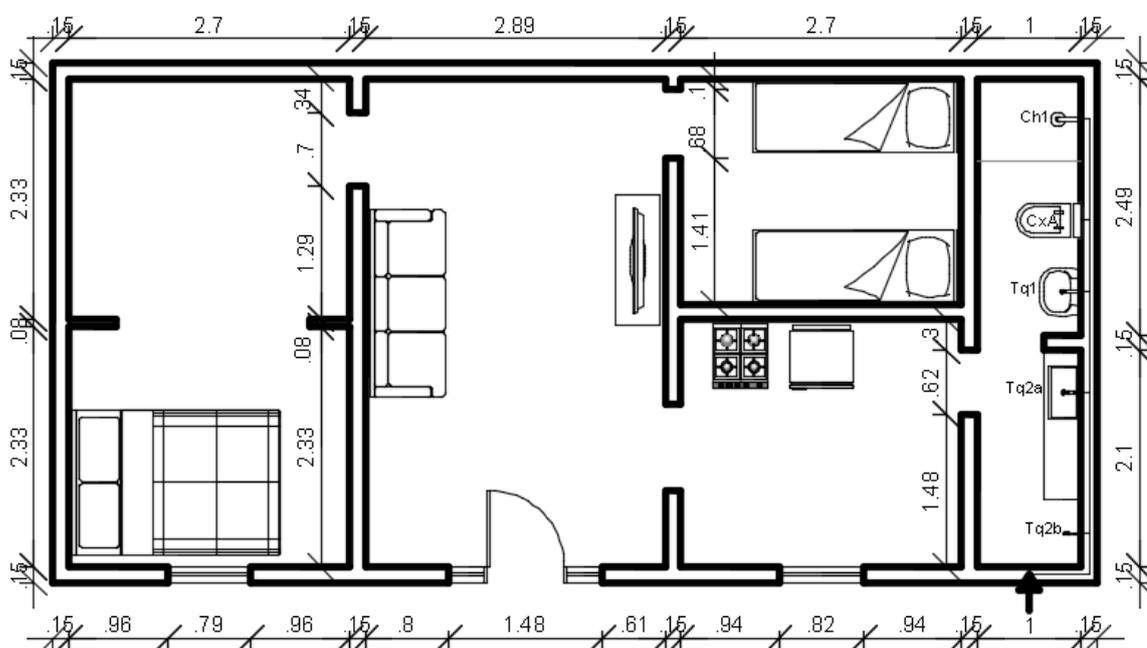
Figura 1. Projeto arquitetônico da amostra. Fonte: Elaborado pelas autoras, 2017.

Em seguida, definiu-se a residência do estudo, e elaborou-se o projeto arquitetônico, Figura 1, e o desenho isométrico do projeto hidráulico a partir de visitas “in loco”, Figura 2.

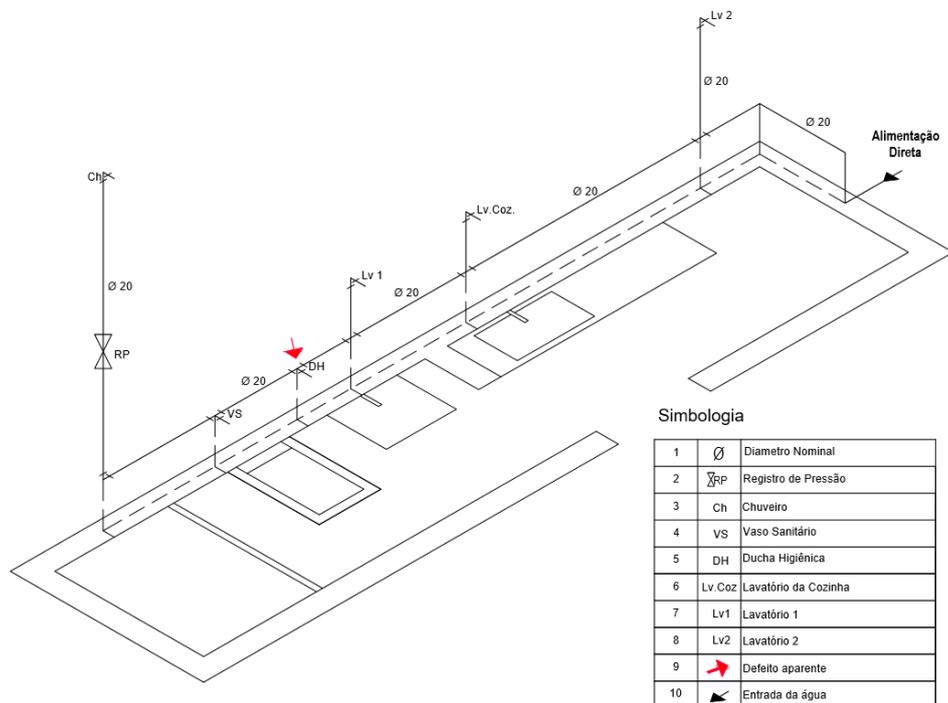
Figura 2. Desenho isométrico da amostra. Fonte: Elaborado pelas autoras, 2017.

Assim, foram localizadas e identificadas todas as suas áreas molhadas com atenção aos pontos de água e seus respectivos os componentes existentes, proporcionando maior detalhamento as instalações prediais de água fria na residência. Após essa identificação dos pontos de água no projeto hidráulico analisou-se em observação direta e foi especificado o estado de funcionamento dos componentes das instalações prediais de água fria, Tabela 1.

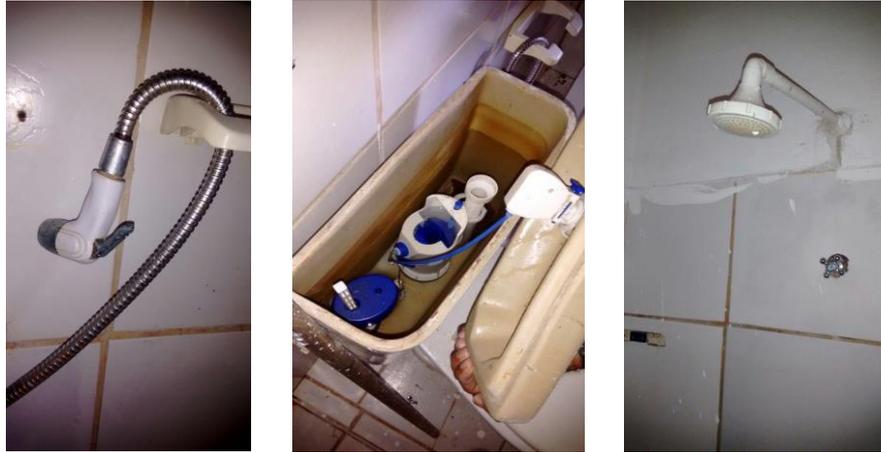
Figura 3. Registros fotográficos das visitas das áreas molhadas na residência. Fonte: Elaborado pelas autoras, 2017.

Além disso, durante as visitas, a fim de ampliar a visualização dos eventos encontrados, foram feitos registros fotográficos de todos os pontos de água, ver alguns deles na Figura 3, assim como expor a importância de manter o local das instalações adequado para seu correto funcionamento. Ademais, ratifica a ausência de cuidados por parte dos usuários, favorecendo a degradação acelerada dos componentes e conseqüentemente da edificação.
