Estudo do potencial do Rio do Meio na área da UFSC como um parque linear na  
concepção de Sistemas Urbanos de Drenagem Sustentável

Trabalho Conclusão do Curso de Graduação em  
Engenharia Sanitária e Ambiental do Centro de Ciências  
Tecnológicas da Universidade Federal de Santa Catarina  
como requisito para a obtenção do Grau de  
Engenheiro em Engenharia Sanitária e Ambiental  
Orientadora: Profa. Dra. Alexandra Rodrigues Finotti

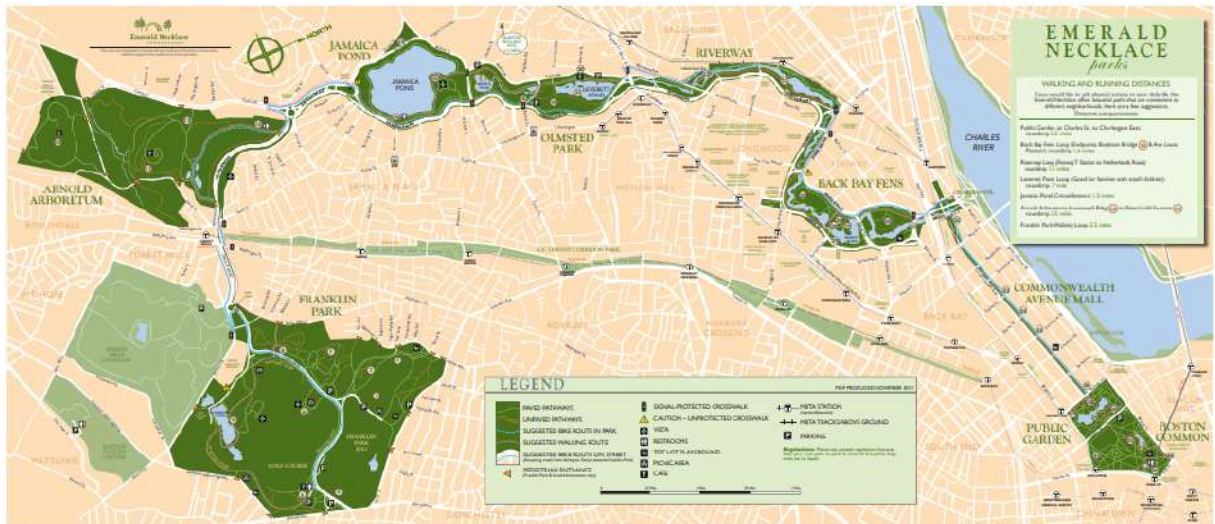
Figura 1 - Mapa do Emerald Necklace

Em 1878, Olmsted projetou o Emerald Necklace, um conjunto de parques localizados na cidade de Boston interligadas pelo Rio Muddy. O projeto envolvia reformulação do sistema de drenagem, alteração do traçado do rio e ligação por áreas verdes, este ele não se referia como parque, mas sim um “parkway” (via-parque). A incorporação de elementos verdes como o corredor ecológico, paisagísticos como áreas de lazer e de engenharia como o controle de enchentes no sistema hídrico no meio da cidade, fazem este ser considerado o primeiro parque linear do mundo, sendo resiliente até os dias atuais (Nagano, 2018).

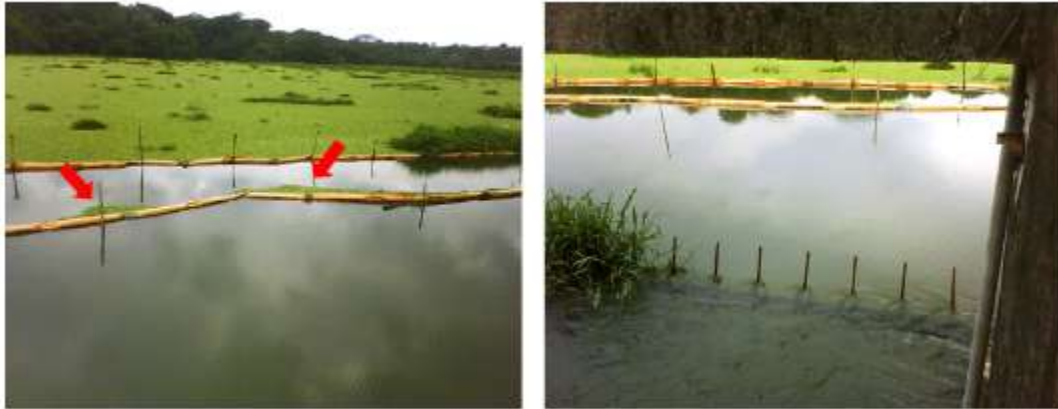
Figura 4 - Sistema de proteção da estação elevatória do Lago Bolonha em três telas; setas indicam presença de *Eichhornia crassipes* Solms na tela intermediária.

**Qualidade de água:** De acordo com Júnior (2015), o lago Bolonha presente na PEUt, apesar de ser utilizado para o abastecimento da região, recebe indiretamente o esgoto de ligações irregulares dos bairros. Isto ocasiona a eutrofização artificial deste corpo hídrico lótico, devido ao aumento de elementos nitrogênio e fósforo, advindos dos efluentes, que servem de nutrientes. A principal espécie encontrada nesta situação é a macrófita *Eichhornia crassipes Solms*, que podem ser em alguns casos usadas para o tratamento de corpos d'água poluídos, devido sua grande capacidade de produzir biomassa retirando o excesso de nutrientes. Porém, se não controladas, realimentam o sistema e inibem a entrada de luz na coluna d'água ocasionando sua desoxigenação. O Parque realiza coletas periódicas destas macrófitas e há telas de proteção para impedir que estas avancem até o sistema elevatório de água bruta do lago, mas há falhas na sistematização da coleta do excesso destas espécies no restante do parque, que pode ser visto na figura 4 abaixo.

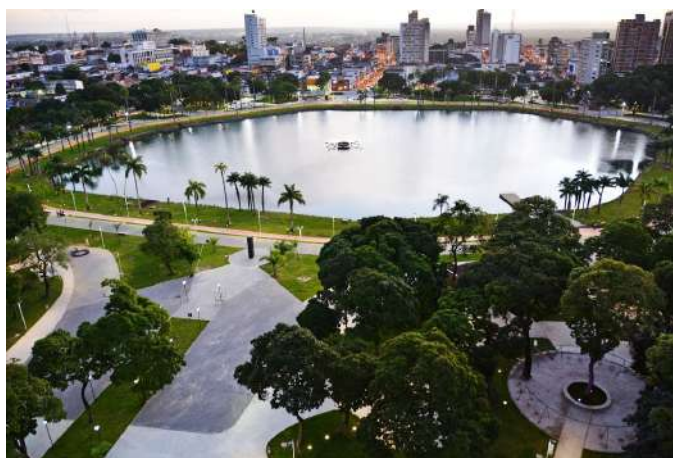
Figura 5 - Vista aérea do Parque Sólon de Lucena

**Quantidade de água:** Conforme Bandeira (2016), a lagoa presente no parque serve como bacia de retenção hidráulica, realizando a drenagem radial centrípeta da região central da cidade e vertendo no rio Sanhauá por galeria subterrânea. Por ser um espaço enclausurado no meio da cidade, seu escoamento é limitado a esta galeria, o que gera um aceleração da água a jusante e a dificuldade para manutenções futuras. Por outro lado, Fernandes (2018) ressalta que com as obras de revitalização, a percepção popular foi de drástica diminuição dos alagamentos que eram frequentes até 2016.

**Qualidade de água:** A água chega no parque por escoamento superficial, onde a principal saída é por meio de galeria subterrânea, não havendo tratamento em seu lançamento, sendo parte da água infiltrada localmente (Bandeira, 2016).

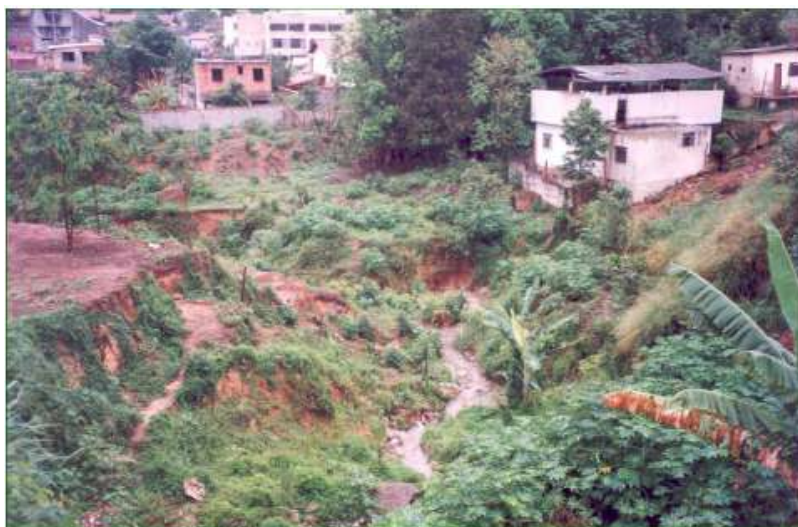
Figura 6 - Trecho do córrego Primeiro de Maio em processo de degradação ambiental

Anteriormente a instalação do parque, o córrego Primeiro de Maio se encontrava com seu leito natural, porém passava por grande processo erosivo devido a tubulações de drenagem que lançavam no canal. com isto, ocorria uma progressiva desestabilização dos taludes, aprofundamento da calha e acúmulo de sedimentos, como pode ser visto na figura 6. Outro problema, era que o sistema de esgoto da região se ligava diretamente ao córrego, causando um alto grau de contaminação. Para sua recuperação, algumas medidas precisaram ser feitas, como: desapropriação de 17 famílias; implementação de gabiões para recomposição dos taludes; implantação de bacia de retenção; complementação da rede de esgoto (Barbosa, 2011).

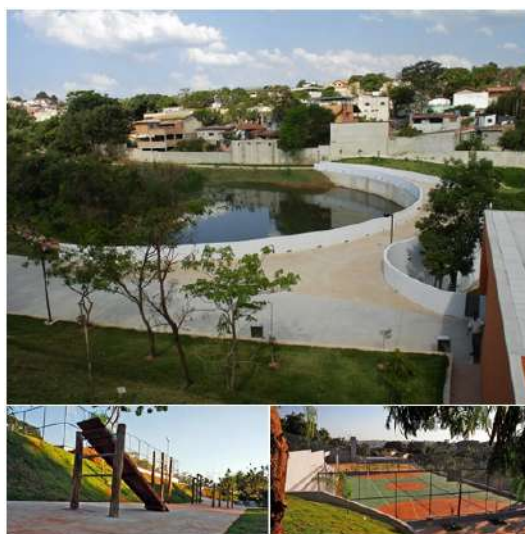
Figura 7 - Ambientes dentro do Parque Primeiro de Maio: 1 - Área de caminhada ao redor da Bacia de Detenção; 2 - Equipamentos de Ginástica Laboral; 3 - Quadra Poliesportiva

**Quantidade de água:** O Parque possui uma bacia de retenção, que além de ajudar a normalizar o fluxo da água em eventos de tormenta, permite que haja maior infiltração da água no solo. Depois a água segue por um canal com gabiões vegetados e mata ciliar consolidada, que permitem o escoamento controlado sem prejudicar o curso do córrego (Barbosa, 2011).

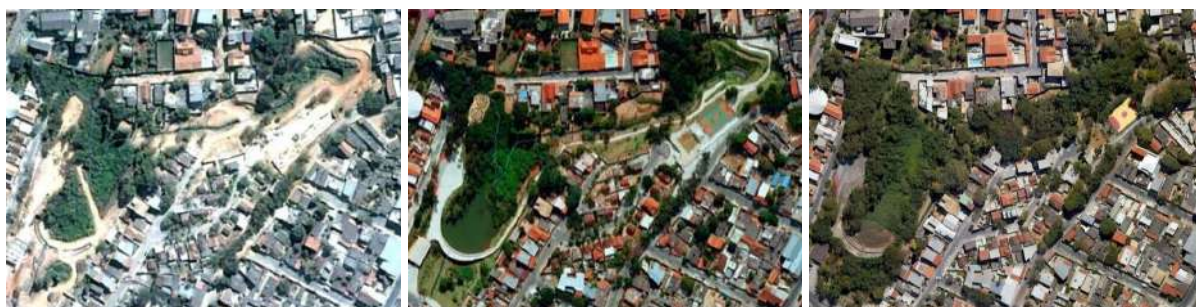
**Biodiversidade:** Apesar de ser um espaço verde isolado na cidade, o parque apresenta distintos ambientes, aquáticos e terrestres, sendo habitat de tartarugas, peixes, preás, micos, além de aves como pica-pau, saracura, frango d'água e biguá. Já entre as espécies de árvores são encontrados pau-brasil, pau-ferro, ipês, pata de vaca, sibipiruna e quaresmeira. Na figura 8 é possível verificar a evolução do parque nos anos.

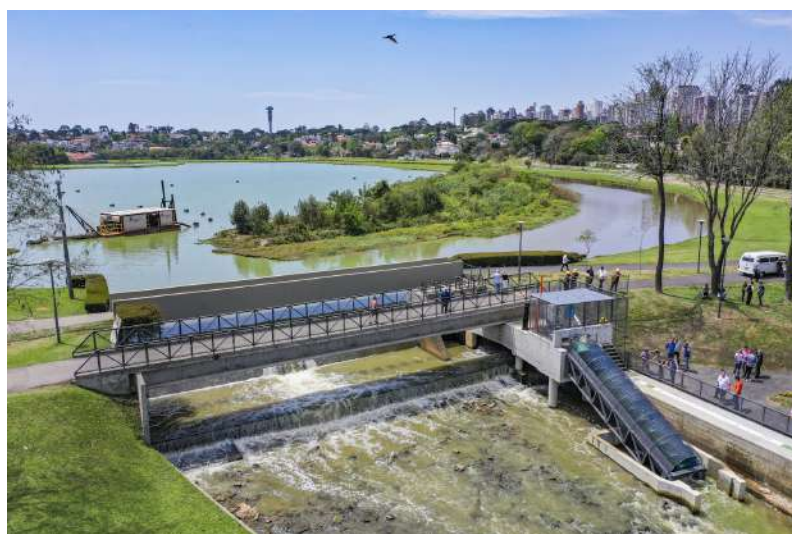
Figura 12 - Central Geradora Hidrelétrica no Parque Barigui

**Quantidade de água:** Uma das funções do lago presente no parque é de fazer a detenção da água, ajudando a regular a vazão no rio e permitindo que parte seja infiltrada pelo solo ou evapotranspirada (PMC, 2007). Este inclusive possui uma pequena Central Geradora Hidrelétrica (CGH), que pode ser vista na figura 12, com a capacidade de gerar 21.600 Kwh, que é a metade necessária para o funcionamento diário do parque (PMC, 2022). Porém, apesar da cidade possuir um programa específico em relação a drenagem, o Curitiba Contra Cheias, que realiza acompanhamentos e obras, ainda são recorrentes casos de enchentes devido ao grande grau de urbanização do município (PLURAL, 2022).

durante todo o ano com o patrulhamento da Guarda Municipal, sendo utilizado iluminação cênica durante as noites para valorizar construções como a Central Geradora Hidrelétrica (PMC, 2007).

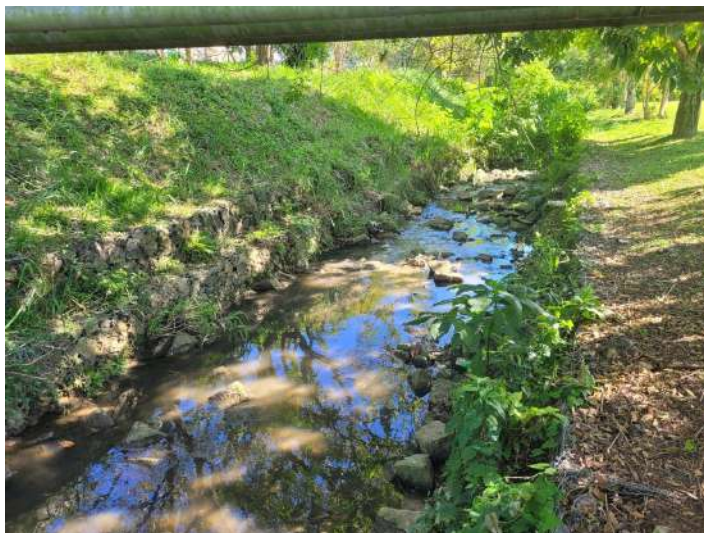
Figura 14 - Trecho do Rio do Meio que utiliza Gabião

- a) **Usar escoamento superficial como recurso ambiental:** Ao adentrar a UFSC, o Rio do Meio é canalizado em quase toda sua extensão, segundo Santana (2022) os taludes possuem 2 m de altura e variam de 5 a 7 m de largura, sendo esta a configuração do leito menor, sendo impossível identificar seu leito maior. A maior parte desta canalização se apresenta como alvenaria em pedra, esse tipo de estrutura apresenta um menor atrito com a água o que ocasiona seu aceleração e dificulta as trocas com o solo, impedindo em certo grau que água se infiltre. Porém há um pequeno trecho de cerca de 200 m na entrada pelo bairro Pantanal que apresenta gabiões, estrutura formada por blocos de pedras amarradas com arame, e também pedras soltas dentro do próprio canal. É possível observar cada estrutura porção nas figuras 14 e 15.

Nesta situação de maior rugosidade é possível que a água apresente um desaceleramento, além de como o material utilizado para a estabilidade é arame e não concreto, há maior possibilidade da água adentrar ou sair pelas paredes do canal. É notável que historicamente não houve uma preocupação com a função do canal para a região, sendo a água tratada como algo que simplesmente deveria ser transportado de um lado para o outro, apesar de haver a região supracitada com gabiões, seu tamanho é irrisório quando comparado com a bacia do Rio do Meio.

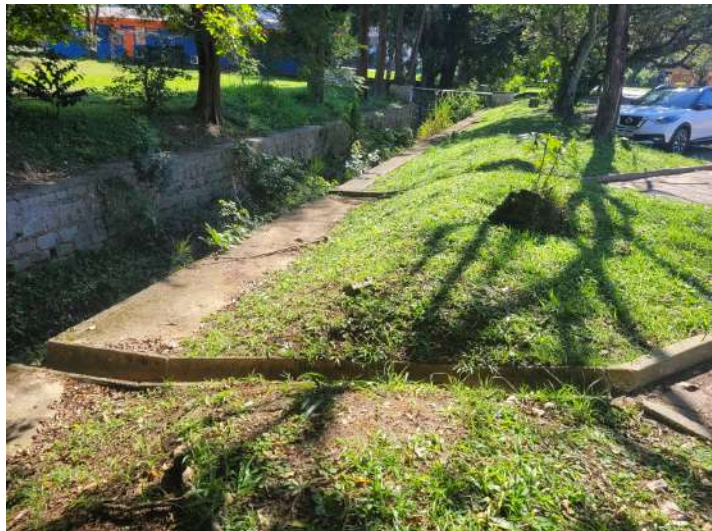
Figura 16 - Drenagem de Estacionamento dentro da UFSC

- c) **Proteger a ecologia e morfologia no recebimento de água superficial:** No decorrer do Rio do Meio, em espaços que deveriam ser reservados para APP, há ocorrência de estacionamentos, em alguns deles sendo escoados diretamente ao corpo hídrico sem passagem por mata ciliar, como pode ser visto na figura 16. Uma das funções da mata ciliar é justamente a de segurar estes detritos impedindo o assoreamento do rio, assim consequentemente, a estes e outros sedimentos advindos do sistema de drenagem, é visível a formação de bancos de areia no decorrer da bacia, tendo até vegetação própria, como pode ser visto na figura 17. O assoreamento atrapalha o fluxo da água e potencializam o impacto de enchentes e inundações (UFSC, 2017)

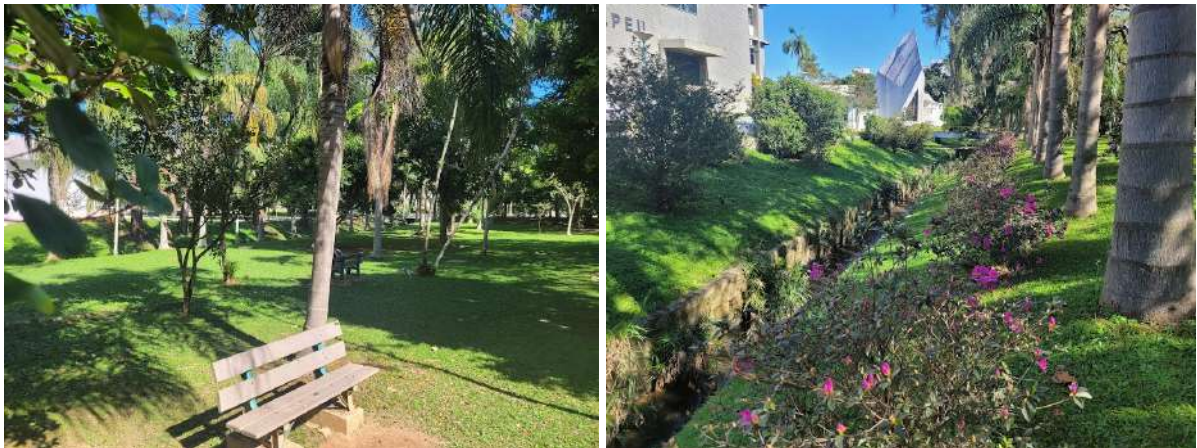
Figura 18 - Espaço em frente a Biblioteca central

- b) **Realçar características visuais:** No decorrer dos córregos da UFSC a diferentes ambientes, mas é perceptível o maior cuidado com a parte visual deles que se há na parte central da UFSC. Próximo a Biblioteca Central, o canal está inserido numa área arborizada e propícia para piquenique com bancos em madeira e decoração ao redor do córrego, como pode ser visto na figura 18. Enquanto se é afastado deste ponto encontramos outros espaços, porém subtilizados, como por exemplo: próximo ao centro tecnológico (CTC) há um pequeno espaço de encontros e bancos espalhados pelo campus, como pode ser visto na figura 19.

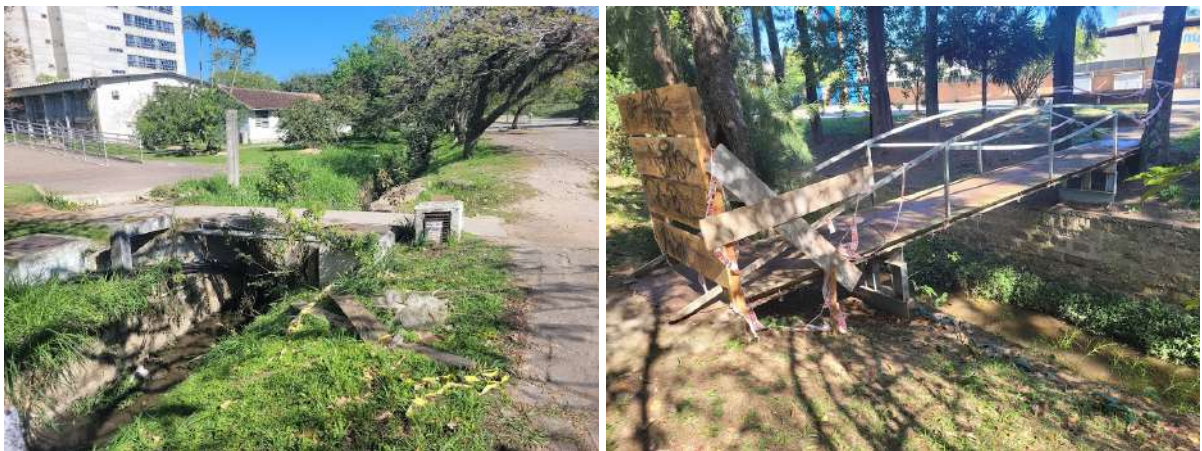
Figura 15 - Espaço de encontros no ctc e banco no cds

- c) **Entregar um espaço seguro para a gestão da água superficial:** O principal tópico em segurança enquanto no uso cotidiano do espaço dos córregos são as pontes, e aqui temos resultados semelhantes ao ponto anterior. As que se encontram na parte central do campus possuem estruturas bem estabelecidas, enquanto algumas mais afastadas não possuem corrimão, também se encontrou uma pequena ponte fechada devido ao seu estado crítico, como pode ser visto na figura 15.
