ANÁLISE DAS CONDIÇÕES DE ACESSIBILIDADE URBANA EM ÁREA CENTRAL DE CURITIBA (PR)

ANALYSIS OF THE URBAN ACCESSIBILITY CONDITIONS OF CURITIBA (PR)'S DOWNTOWN AREA

Pillar Muzillo, M.Sc. (UFPR)

Cristina de Araújo Lima Correio, Dra. (UFPR)

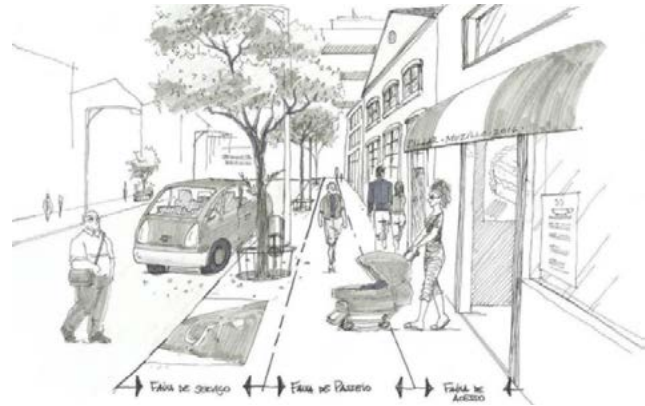
Figura 01 – Diferentes faixas em uma calçada

A NBR 9050/2015 explica que as calçadas devem poder comportar três faixas de usos: a faixa de serviço, voltada a acomodar peças de mobiliário urbano e vegetação; a faixa livre – ou de passeio – destinada à circulação de pedestres; e a faixa de acesso, que compreende o espaço de passagem da área pública para o interior do lote (Figura 01).

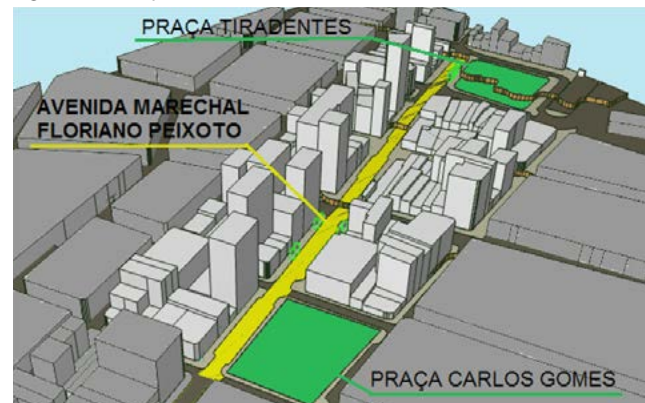
a) Inclinação longitudinal da calçada: Para se obter esses dados, utilizou-se como base um arquivo na extensão .DWG, baixado na página do IPPUC e contendo as curvas de nível de cinco em cinco metros, o qual foi aberto no software ArchiCAD® e modelado em 3D (Figura 03) para criar cortes e um volume de características próximas à da realidade da área em questão.

Figura 03 – Maquete virtual do recorte selecionado

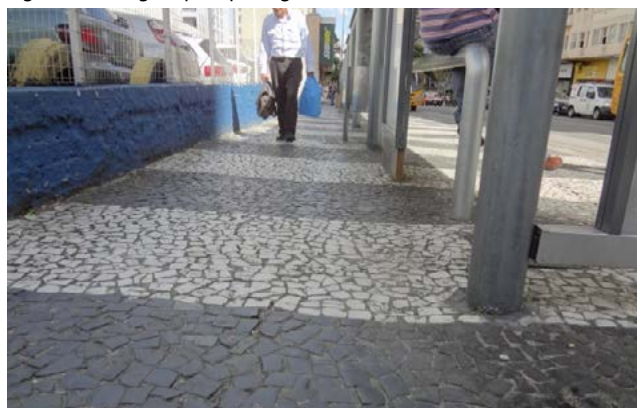
d) Largura da faixa livre e presença de obstáculos: medidas in loco com trena metálica, manuseada por duas pessoas. Foram verificadas as larguras totais da calçada de cada trecho e a mínima largura disponível para passagem, caso estivessem presentes peças de mobiliário como postes, lixeiras, bancos, placas ou árvores (Figura 05). Peças instaladas em posições que interrompessem a faixa de passeio foram considerados obstáculos.

Figura 05 – Largura para passagem em trecho do recorte selecionado

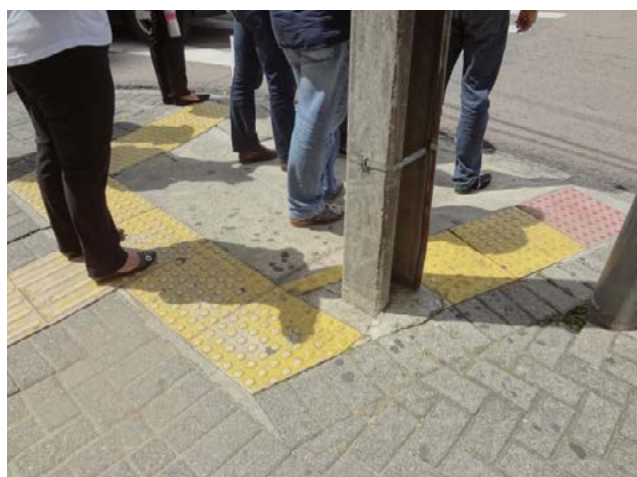
e) Rebaixamento de guias para pedestres: Os critérios adotados para avaliação deste aspecto foram similares aos utilizados na avaliação dos passeios – considerando a presença de ondulações, fissuras ou peças soltas na superfície – incluindo também obstáculos que pudessem interromper a passagem do pedestre (Figura 06).

Figura 06 – Irregularidade encontrada em guia rebaixada

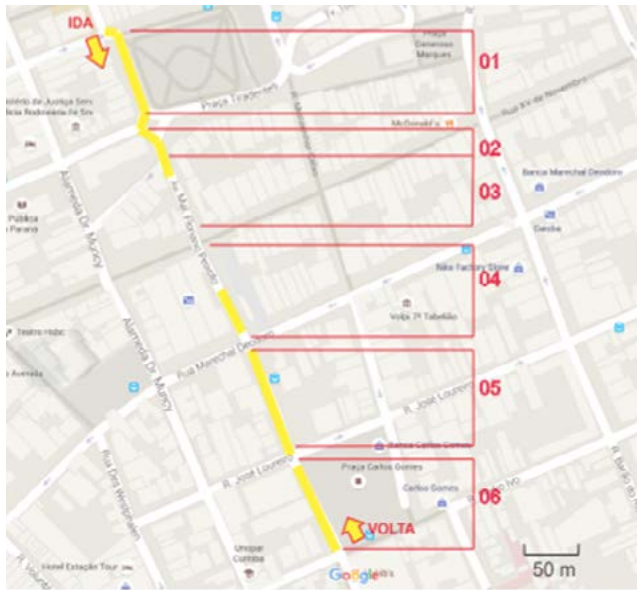
A Figura 07 mostra, em amarelo, o recorte da Av. Mal. Floriano Peixoto selecionado para estudo. Nele estão marcadas as divisões em seis diferentes trechos, conforme anteriormente mencionado. Cada marcação em vermelho corresponde a uma subdivisão, marcada por números, e cujo estudo foi feito em ambos os lados da rua, chamados de Ida (sentido Praça Tiradentes – Praça Carlos Gomes) e Volta (sentido Praça Carlos Gomes – Praça Tiradentes).

Figura 07 – Delimitação e divisão da área estudada em trechos
