Dossiê: Paisagem: entre teoria e boas práticas na América Latina

V 12 | n 22 | jan-jun 2023

Paralelos entre São Miguel das Missões e Magepe-Mirim. Estudo comparativo para aproximação de um sítio arqueológico

Thiago Santos Mathias da Fonseca

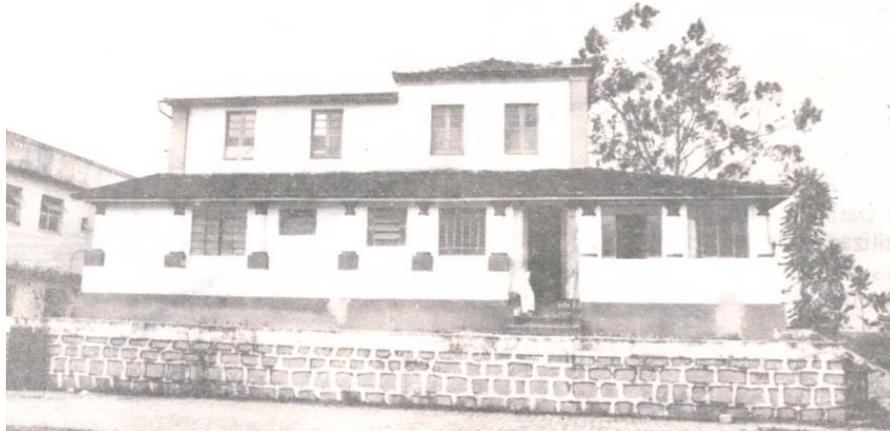
Figura 1: Sede da fazenda Magepe-Mirim, em 1984.

A construção já se encontrava bastante descaracterizada na década de 1980, quando foi feito o primeiro inventário por parte do Instituto Estadual de Patrimônio Cultural – INEPAC (figura 1). À época, apontaram-se algumas intervenções, sobretudo das esquadrias, da vedação da varanda e do possível seccionamento da volumetria, cuja leitura era interrompida na parte posterior (*ibidem*, 1984). Desde então, o bem foi esvaziado de uso e iniciou-se longo processo de deterioração que ensejou o arruinamento de vários de seus componentes. Em 2014, foi solicitado o tombamento federal da edificação, que recebeu resposta negativa por parte do Instituto de Patrimônio Histórico e Artístico Nacional – IPHAN em função do seu péssimo

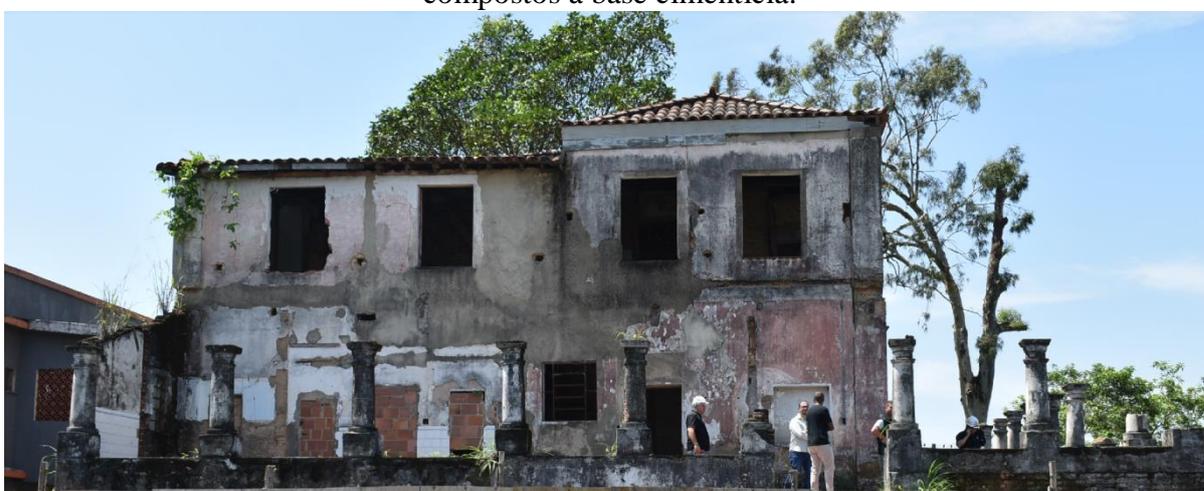
Figura 2: Sede da fazenda Magepe-Mirim, em 2022. Intervenções descaracterizaram sua parte posterior (esquerda da foto), bem como sua cobertura e revestimentos, que ganharam compostos à base cimentícia.

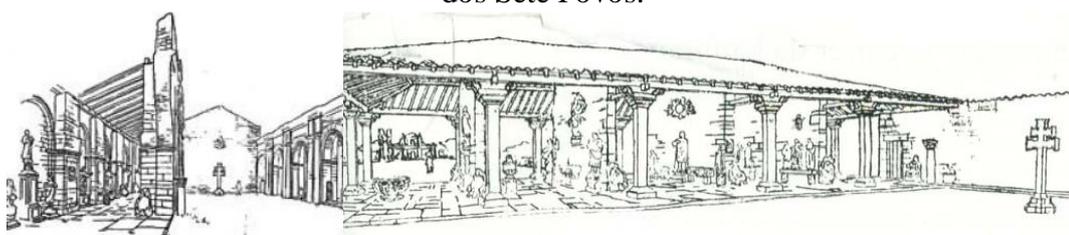
Figura 3 - Montagem com as duas opções propostas para o Museu das Missões. À esquerda, recinto previsto nas ruínas, com instalação de cobertura nas naves laterais mais íntegras; à direita, volumetria descolada das ruínas, com utilização intensiva de material remanescente dos Sete Povos.

Na mesma ocasião, impressionado com os vestígios e peças presentes nos Sete Povos, sugeriu a construção de um museu em São Miguel, seja nas próprias ruínas, seja com material das ruínas em local próximo (figura 3, esquerda para direita). Havia a observação de que, independentemente da opção adotada, a edificação deveria “ser um simples abrigo para as peças que, todas de regular tamanho, muito lucrarão vistas assim em contato direto com os demais vestígios” (CARRILHO, 2006, sem paginação), demonstrando que, ao contrário da tendência geral de musealização em espaços nem sempre relacionados ao contexto de origem das peças, os remanescentes das reduções deveriam estar em profunda conexão com o seu território originário mediante edificação discreta. A construção executada, contudo, utilizaria amplamente os materiais encontrados no sítio de Miguel Arcanjo e nas outras reduções, e traria, ao nível de planta baixa, as inspirações das casas alpendradas da arquitetura vernacular, bem como cobertura em telhas cerâmicas, postura que evidencia esforço de mimetização na dinâmica da paisagem (ver figura 3, à direita).

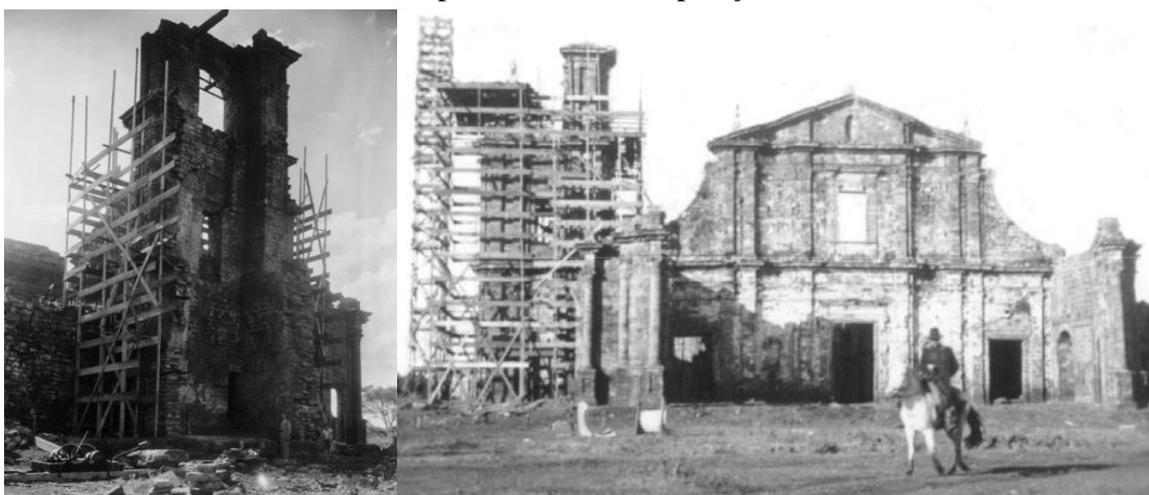
Figura 4 - Montagem das obras de 1938. À esquerda, torre desmontada em 1938; à direita, torre em processo de recomposição em 1939.

Em relação à torre parcialmente desmoronada, foi executada a sua reconstrução com a cantaria encontrada no local (LEAL, 1984). Não se pode falar em anastilose na medida em que não há registros de que cada pedra teria voltado ao seu lugar exato de origem: ao que consta, simplesmente utilizou-se o material remanescente como parte do sistema construtivo. Na medida em que se identificaram danos irreparáveis a algumas das pedras, novas foram talhadas no canteiro com aparência idêntica às anteriores. Por outro lado, enquanto a volumetria do campanário ganhava forma, executaram-se cintamentos em concreto armado, ocultos pelos paramentos, que davam amarração à estrutura. No topo das alvenarias, foi inserida camada de concreto como forma de proteção contra umidade descendente (*ibidem*, 1984).
