**EXPANSÃO E IMPACTOS DE OBRAS DE ENGENHARIA COSTEIRA NO  
LITORAL DO ESTADO DE SANTA CATARINA, BRASIL**

Dissertação submetida ao Programa de Pós-Graduação em Oceanografia da Universidade Federal de Santa Catarina como parte dos requisitos para a obtenção do Grau de Mestre em Oceanografia.

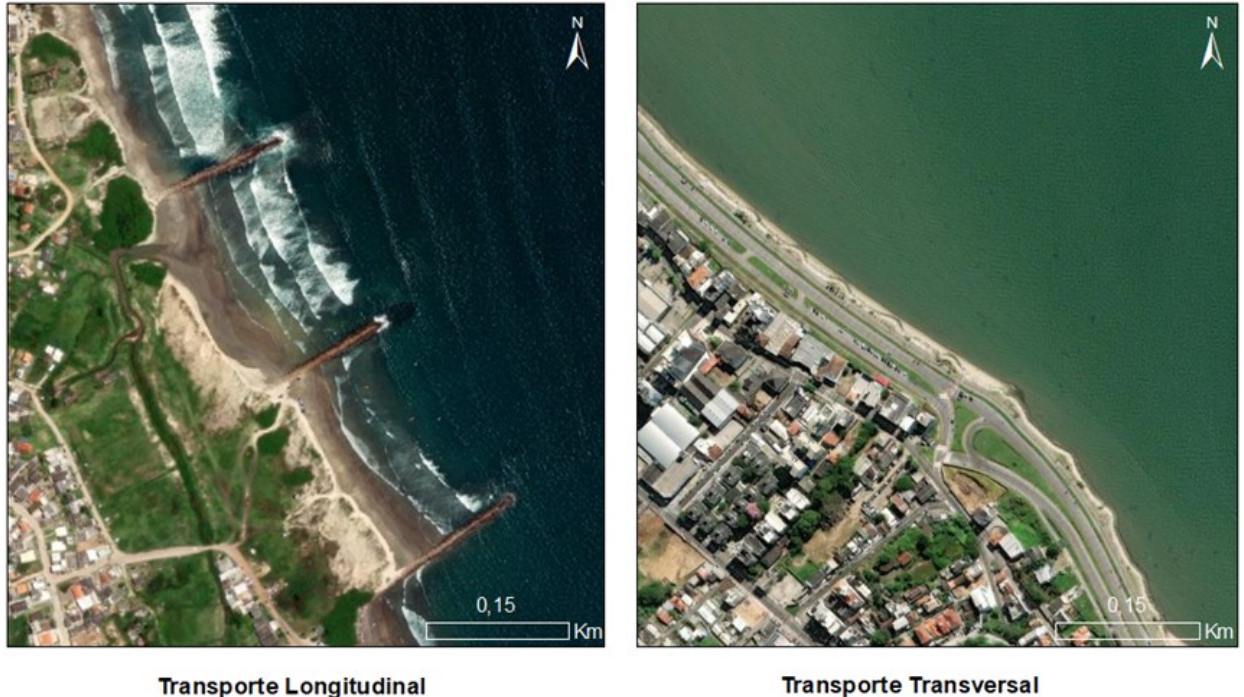
**Figura 4** - Incidência do transporte longitudinal em um campo de espigões no município de Imbituba e do transporte transversal em um enrocamento, localizado em Florianópolis

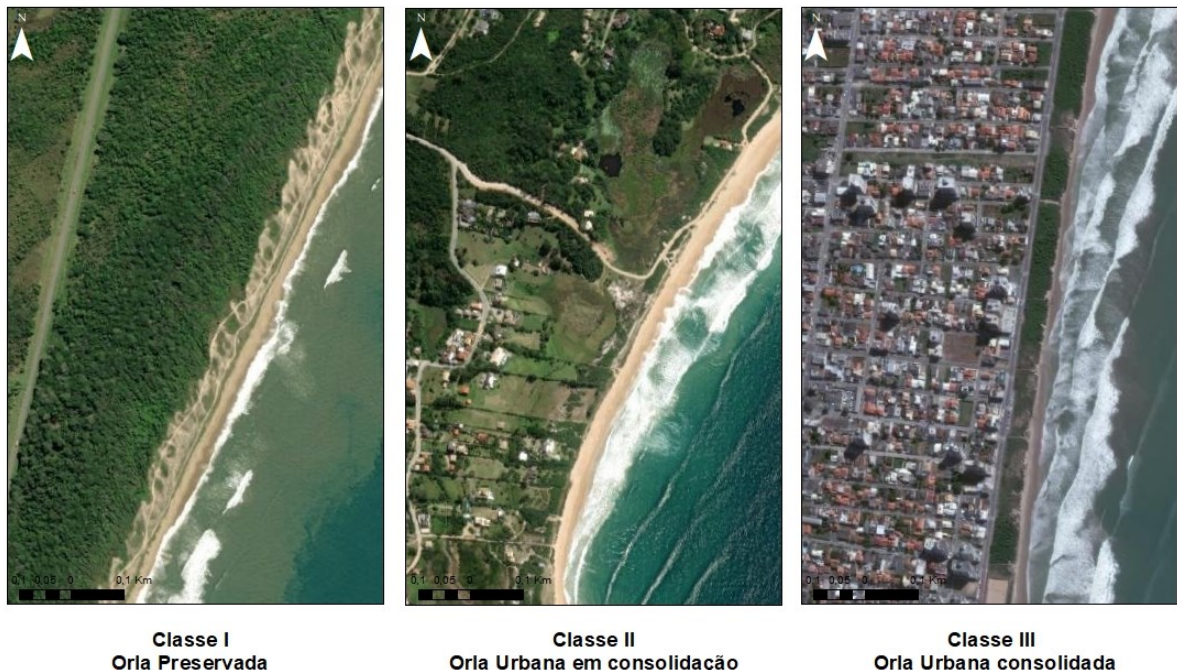
**Figura 5 -** Tipos de classificação da urbanização das orlas através das imagens de satélite

A Figura 5 abaixo retrata a exemplificação do critério utilizado para o mapeamento quanto aos tipos de classificação da **Classe I (Orla Preservada)**; **Classe II (Orla Urbana em consolidação)** e em **Classe III (Orla Urbana Consolidada)**. A interpretação ocorreu por meio das imagens de satélite disponíveis no *software ArcGIS 10.5.1* na escala pré-determinada.

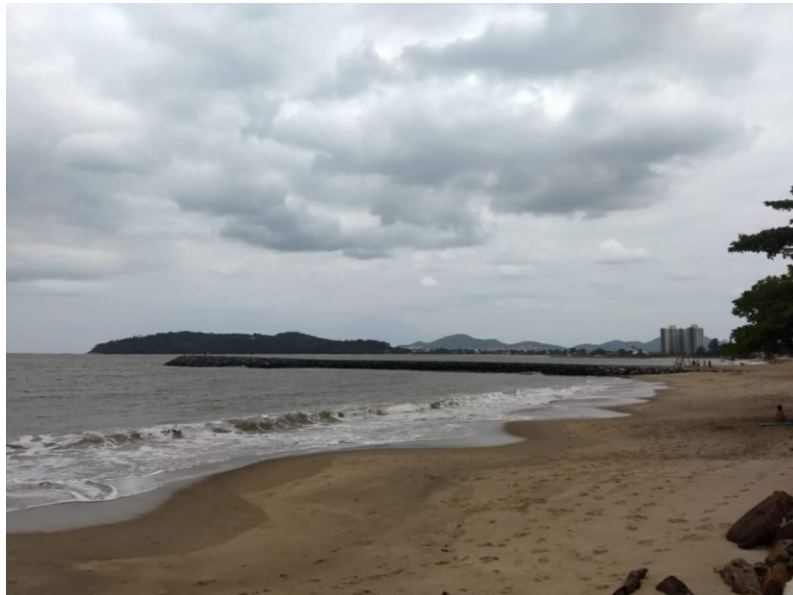
**Figura 8** - Exemplo de situação de impacto sobre a faixa de areia no município de Balneário Piçarras, este impacto diz sobre a alteração da área a ser ocupada na praia

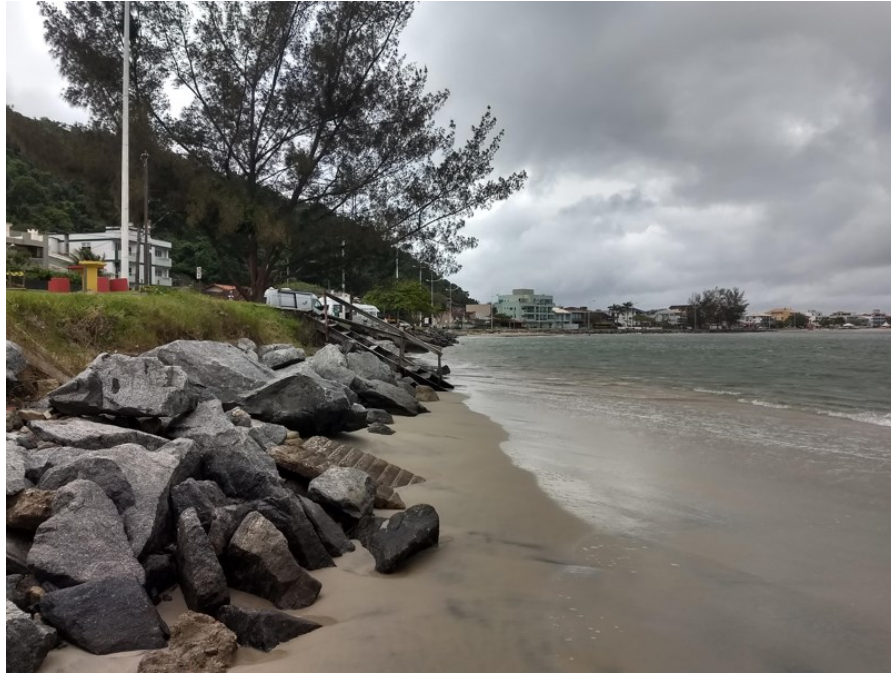
**Figura 9** - Impacto sobre a faixa de areia no município de São Francisco do Sul, o qual demonstra a supressão de feições do perfil da praia caracterizada pela praia reduzida

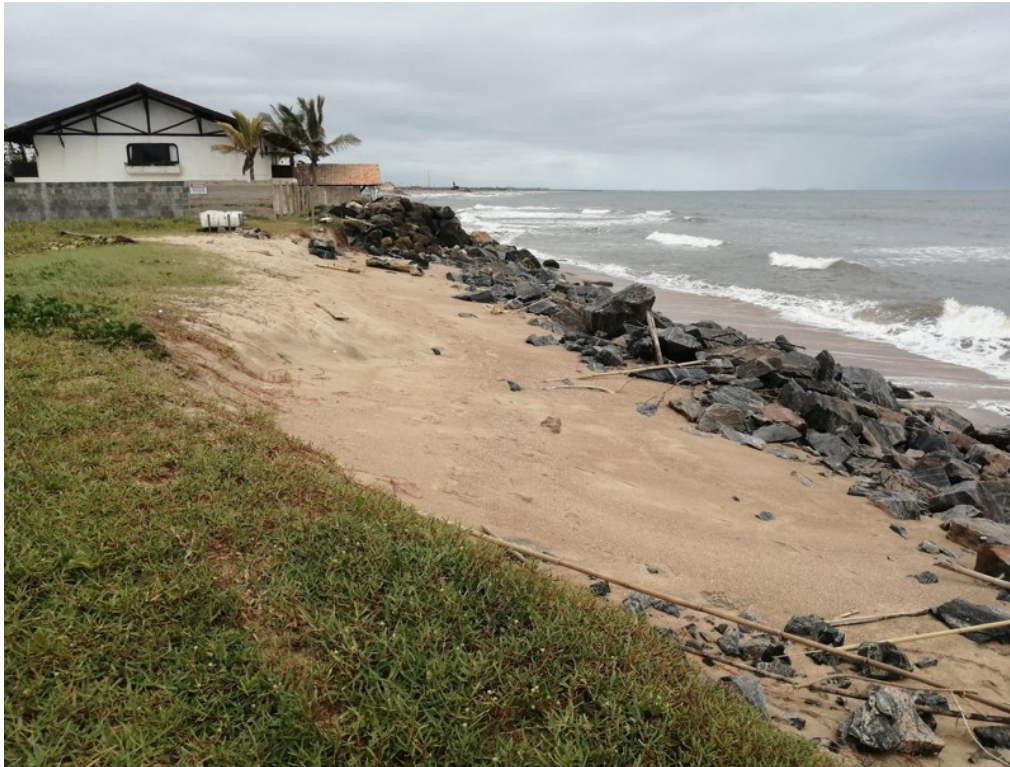
**Figura 10** - Enrocamento na no município de Barra Velha, o qual caracteriza uma redução da faixa de areia a ser ocupada

A Figura 10 apresenta como caso de impactos associados no município de Barra Velha, o impacto redução de áreas úteis a ocupação. Nesta região percebe-se que as obras de enrocamentos acabaram eliminando toda a face praial após a retração da linha de costa, tornando indisponível para uso da população.

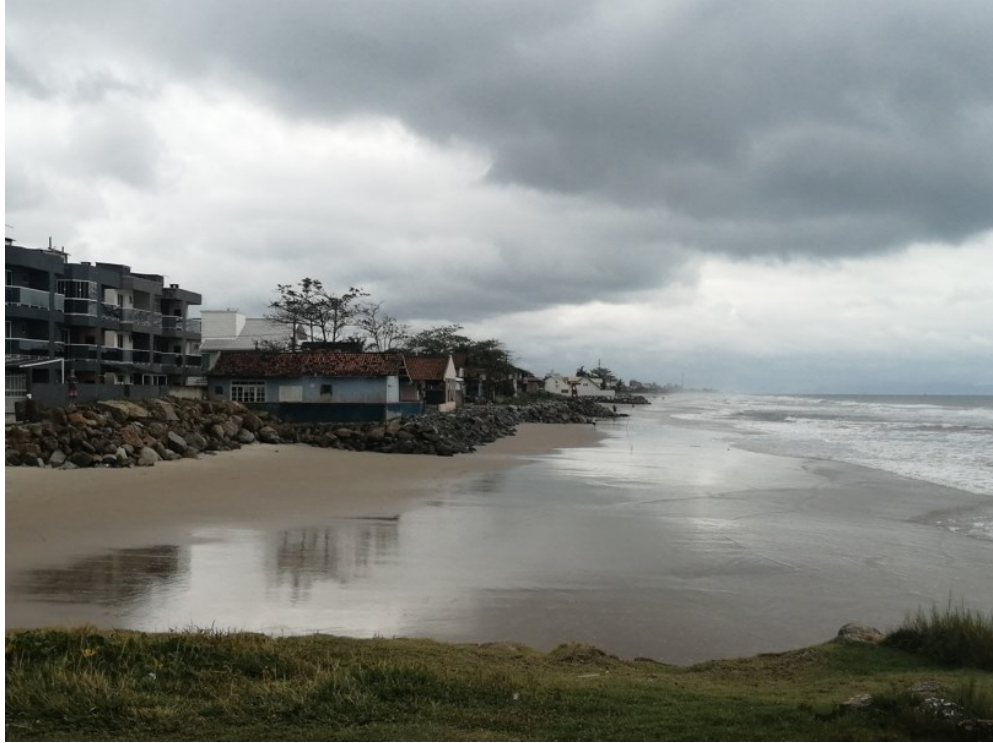
**Figura 11**– Impacto associado situado no município de Itapoá, este impacto pode ser apresentado como alteração da paisagem

A Figura 11 exibe a ocorrência de impacto sobre a face da praia no município de Itapoá, em que as obras estão suprimindo os sub-ambientes praias. Identifica-se que a paisagem da praia sofreu alteração e não torna um lugar atrativo e útil para seu uso.

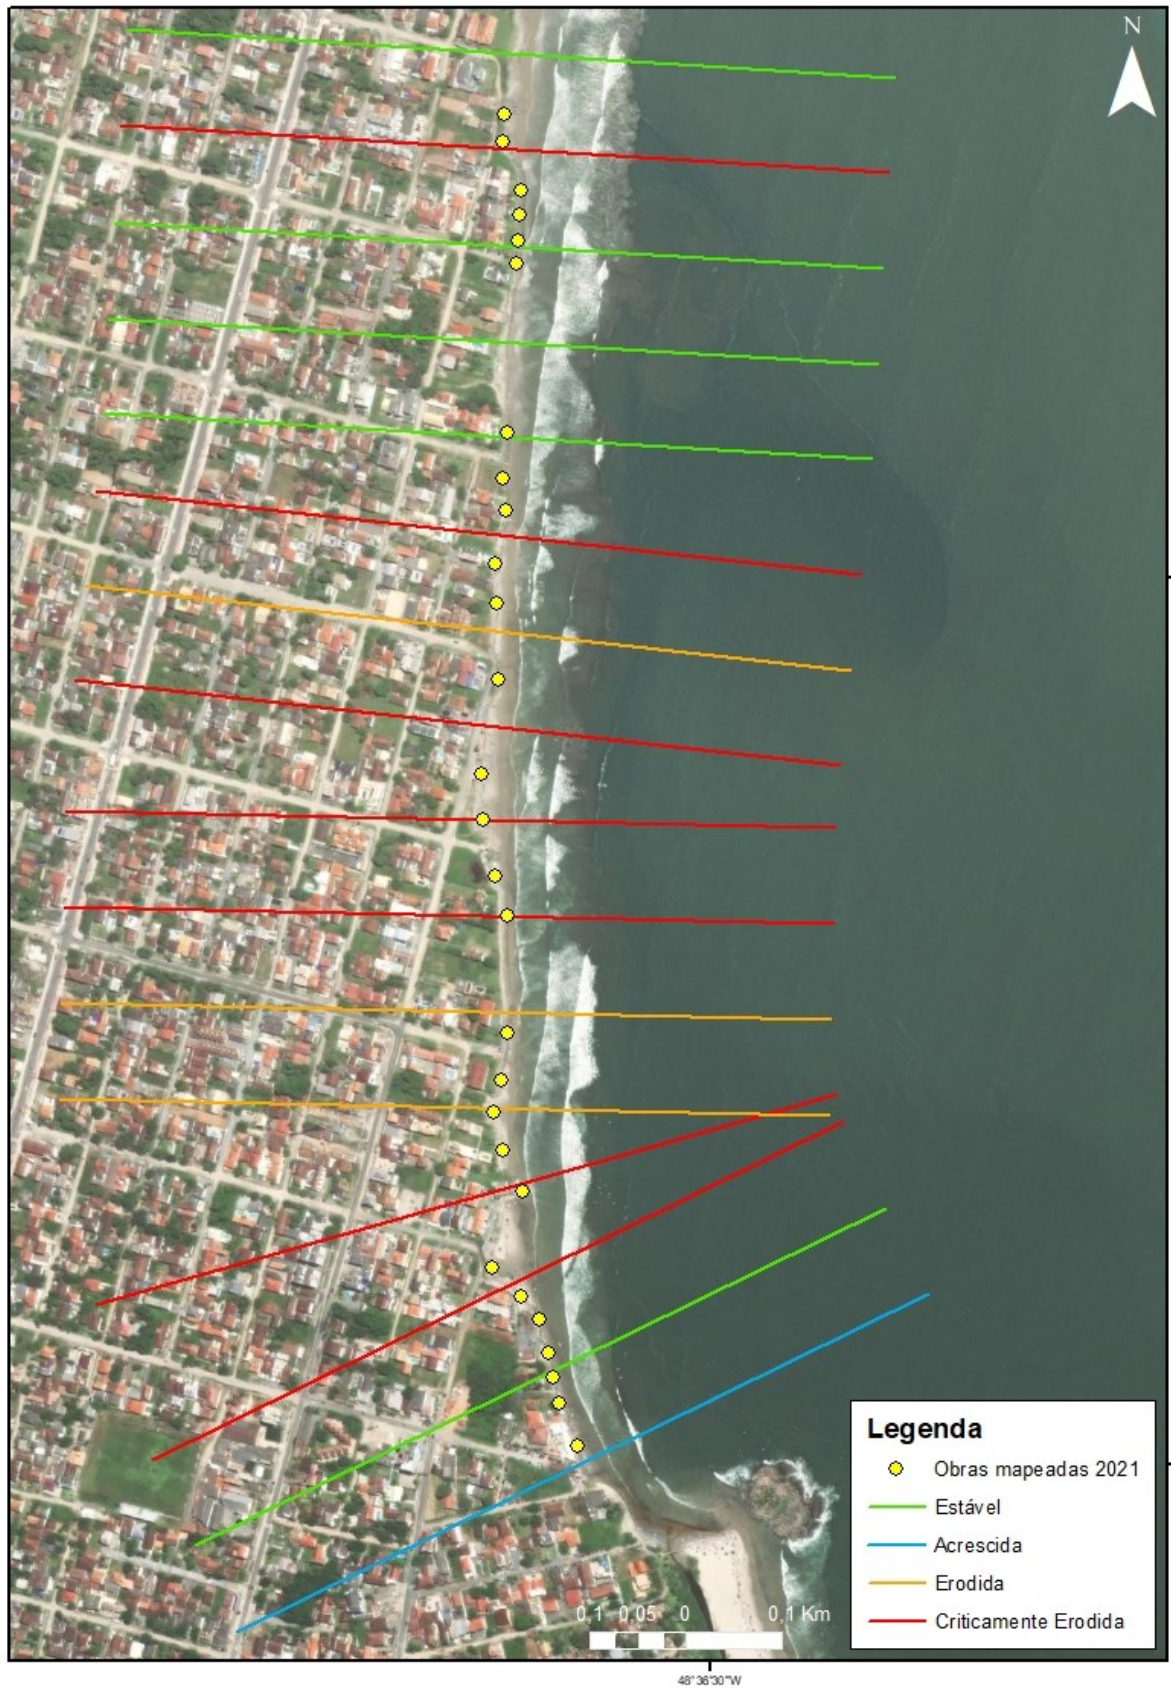
**Figura 20**– Resultado da aplicação da ferramenta CASSIE no primeiro trecho, na praia de Itapema do Norte, em Itapoá/SC

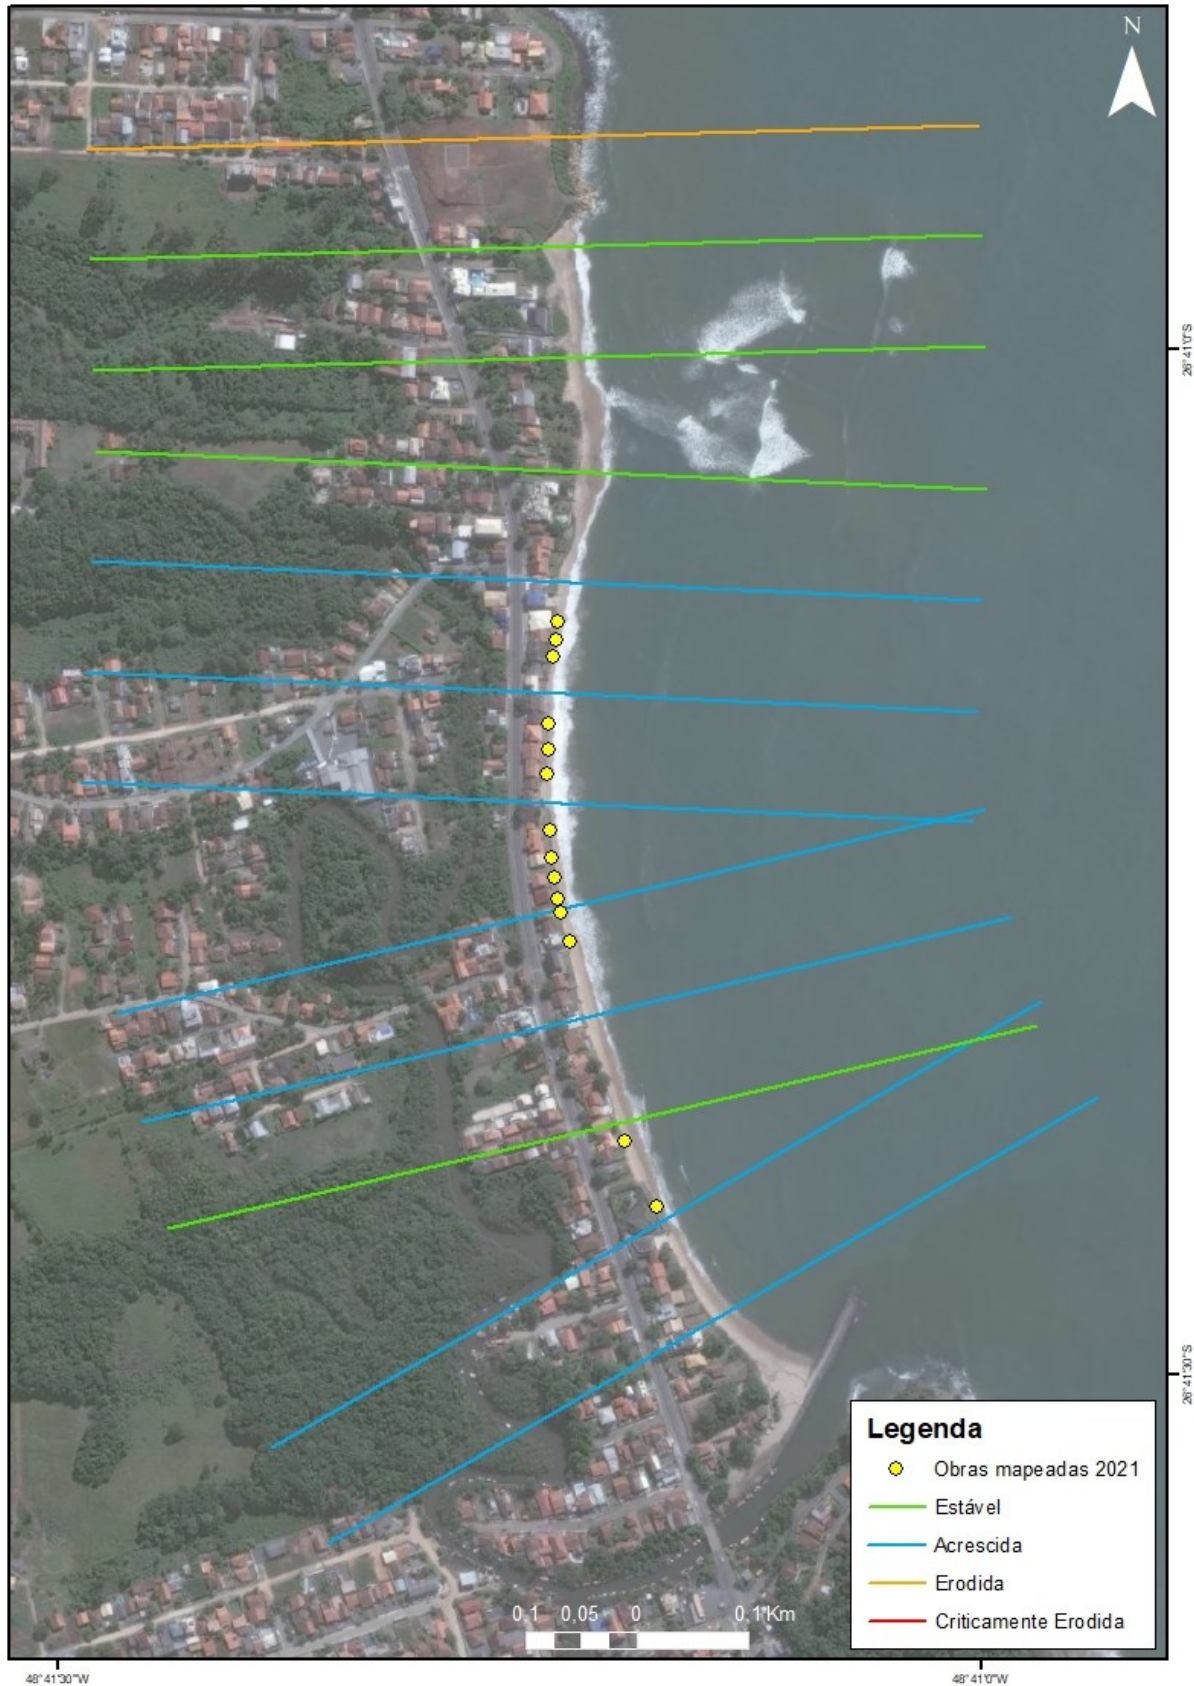
**Figura 26** – Resultado da aplicação da ferramenta CASSIE no segundo trecho na praia de Itajubá, em Barra Velha/SC

Em seu segundo trecho na praia de Itajuba, em Barra Velha/SC, foi apresentado na maioria dos transectos o estado de acresção na linha de costa. No entanto, durante o mapeamento realizado em 2021, foram identificadas obras de enrocamento apenas nessa ocasião. Essa observação sugere a ocorrência de erosão episódica nessa região em particular, como indicado na Figura 26.
