UNIVERSIDADE FEDERAL DE SANTA CATARINA
CENTRO TECNOLÓGICO
DEPARTAMENTO DE ENGENHARIA CIVIL
TRABALHO DE CONCLUSÃO DE CURSO

**ANÁLISE DE PRODUTIVIDADE EM REFORMAS DE APARTAMENTOS: UM
ESTUDO DE CASO**

Florianópolis
2023

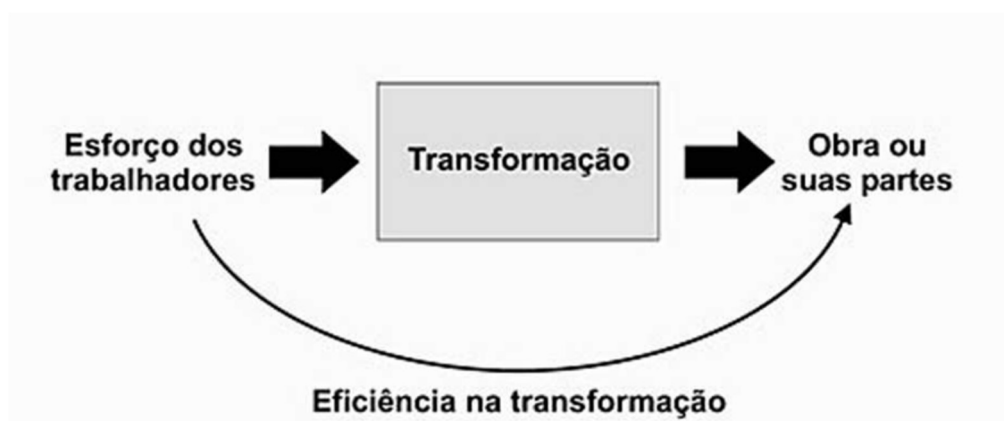
Souza (2006) define que, do ponto de vista físico, a produtividade do trabalho pode ser definida como a eficiência com que o esforço de um trabalhador é transformado em um produto de construção (obra ou partes dela). A figura 1 mostra a transformação do trabalho dos funcionários.

Figura 1 - Produtividade da mão de obra

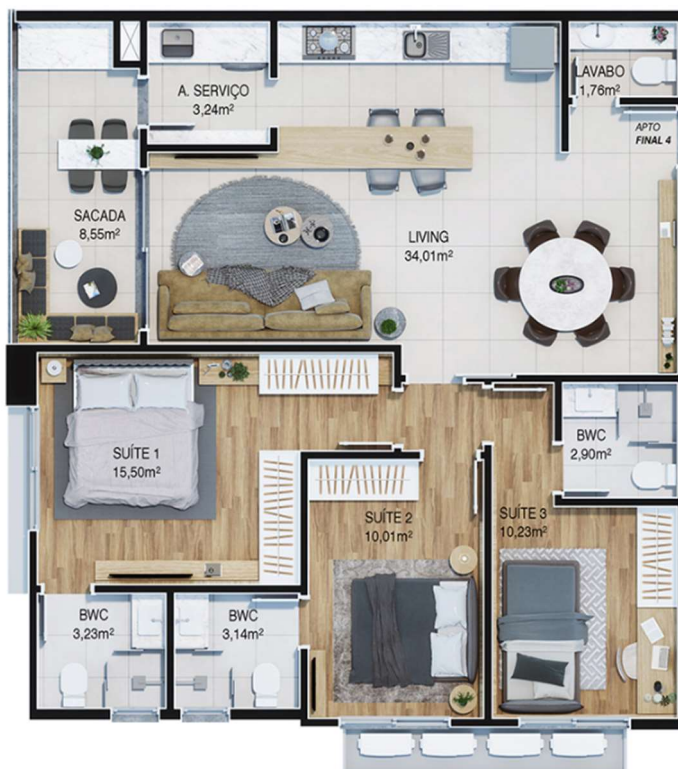
Figura 13 - Pavimento tipo da obra 1

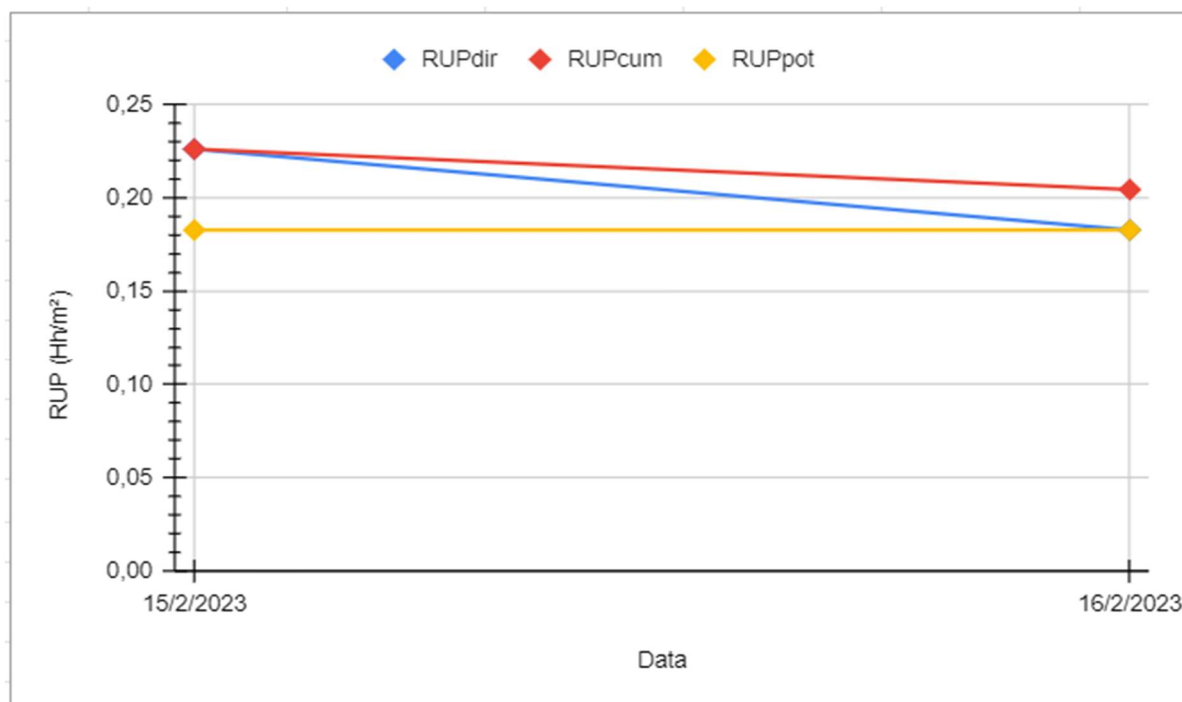
Figura 18 - Gráfico com as RUPs da pintura de teto na obra 1

Os trabalhos foram executados nos dias 15 e 16 de fevereiro, na semana que antecede o carnaval, por dois oficiais. A empresa de pintura em questão possui outras obras em outros lugares, por isso não ficou todo o tempo disponível na Obra 1.

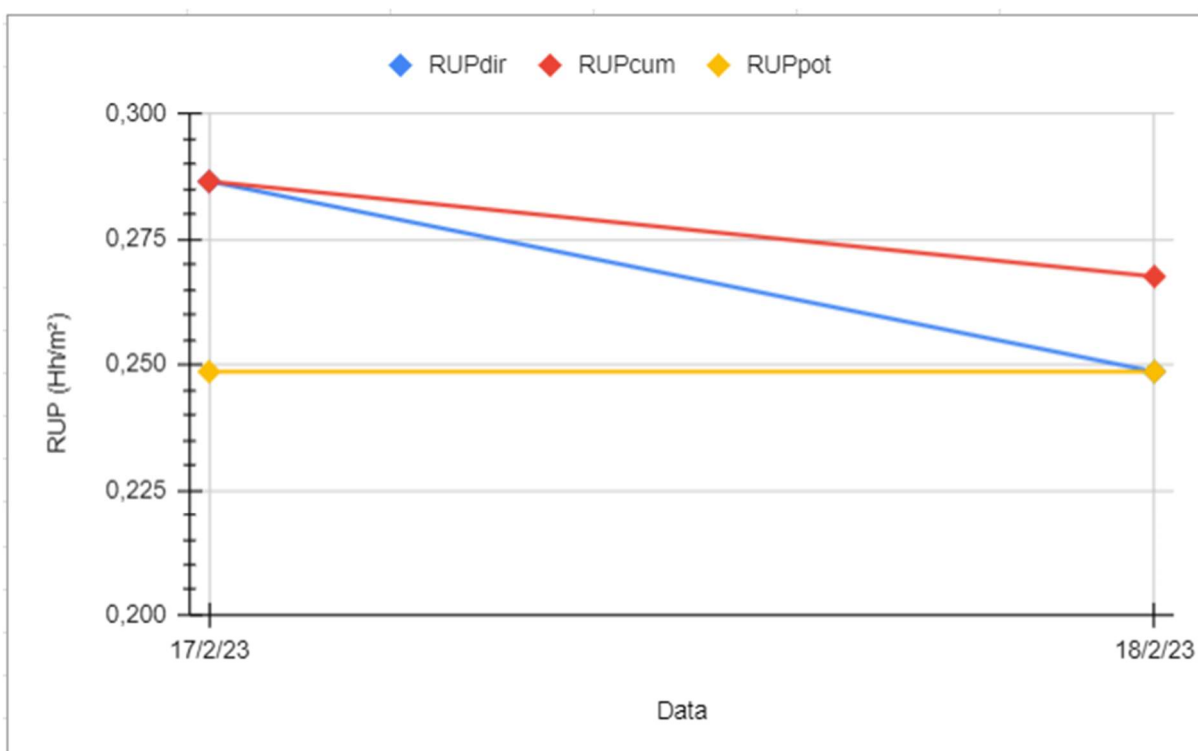
Figura 19 - Gráfico com as RUPs da pintura de parede na Obra 1

Os serviços foram analisados nos dias 17 e 20 de fevereiro, por dois oficiais, na sexta feira pré-carnaval e na segunda de carnaval. Como foram contratados na empreitada, os funcionários queriam finalizar o quanto antes, para estarem livres para outra obra. Assim, trabalharam no feriado da segunda de carnaval.

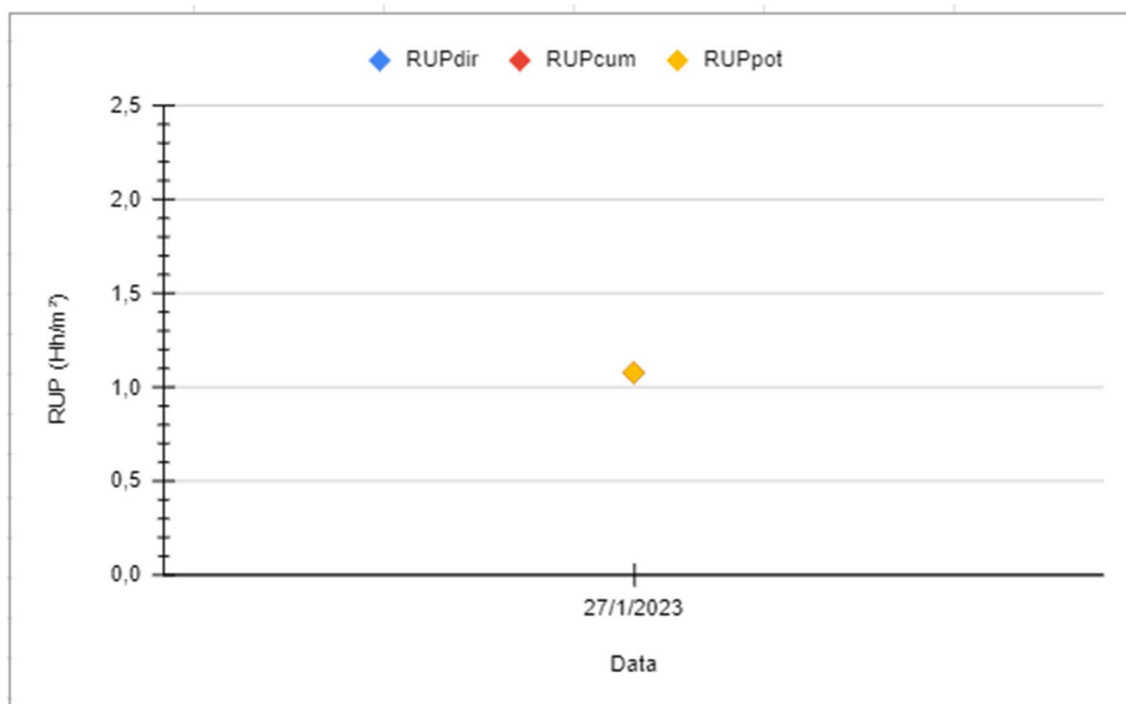
Figura 21 - Gráfico com as RUPs do acabamento em forro de gesso (sanca)

A colocação dos acabamentos foi realizada apenas no dia 27 de fevereiro, entre as 16h e 17h. O serviço foi feito pelo mesmo trabalhador do forro de gesso. Nesse trabalho, foram unificados os serviços de sancas e cortineiros, pois o SINAPI não apresenta essa diferenciação.

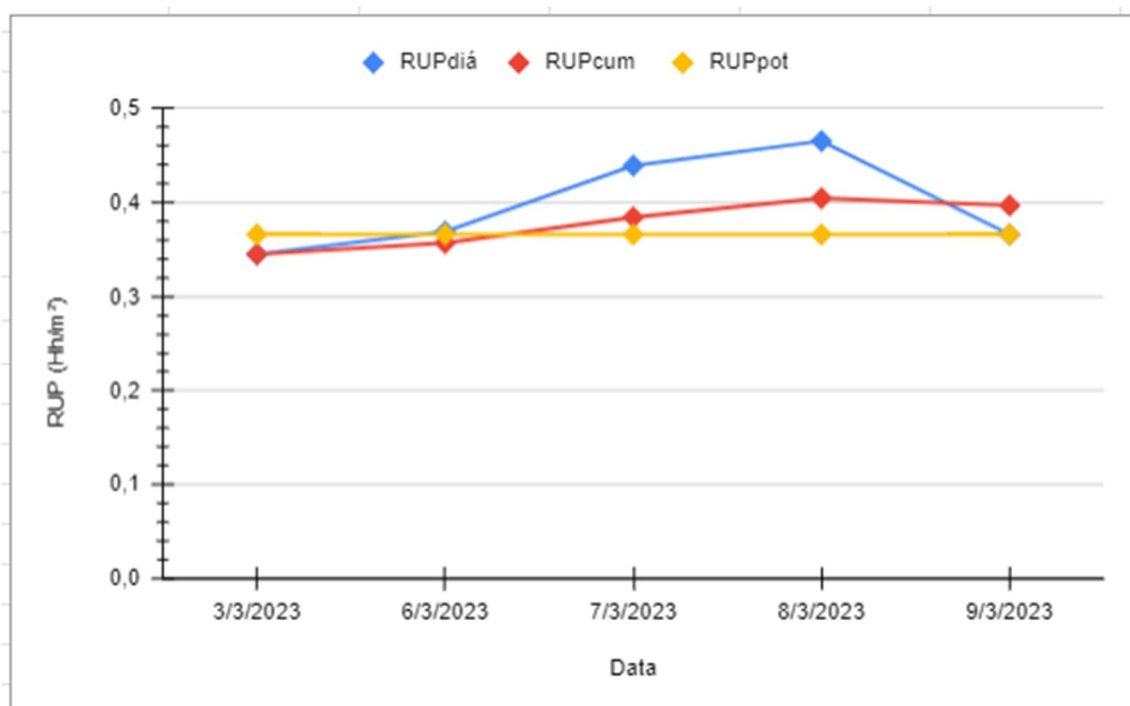
Figura 25 - Gráfico com as RUPs de pintura de parede na Obra 2

Os dados foram coletados durante 5 dias, entre 3 e 8 de março. Ao todo foram acompanhadas 40h. Os trabalhos foram executados por três trabalhadores da Empresa X, que já trabalham há mais de um ano na mesma. Frequentemente, esses trabalhadores desenvolviam funções auxiliares na empresa, como limpezas, instalações hidráulicas e compra de materiais. Porém, a função principal é a pintura.
