Lagoa da Conceição: o padecimento ambiental na espera por soluções

Trabalho de Conclusão de Curso submetido ao curso de Ciências Biológicas no Campus Reitor João David Ferreira Lima da Universidade Federal de Santa Catarina como requisito parcial para a obtenção do título de Licenciado em Ciências Biológicas.

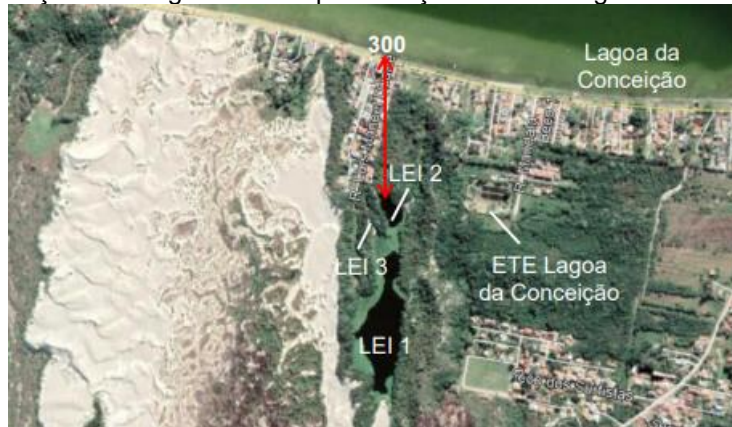
Figura 2. Localização das Lagoas de Evapoinfiltração da ETE Lagoa da Conceição

Essas dunas que circundam a lagoa na face Leste fazem parte do Parque Natural Municipal das Dunas da Lagoa da Conceição, uma Unidade de Conservação (FLORAM, 2023). Na margem da UC, está localizada a ETE Lagoa da Conceição, da concessionária CASAN. Nesta estação, o esgoto bruto recebe tratamento preliminar, secundário/biológico e terciário. Sendo esse o mais novo a ser implementado. Depois de passar pelas etapas elencadas, o efluente é direcionado para Lagoa de evapoinfiltração (Figura 2), a qual localiza-se em meio ao Parque Municipal das Dunas da Lagoa da Conceição (MANDATO AGROECOLÓGICO, 2021).

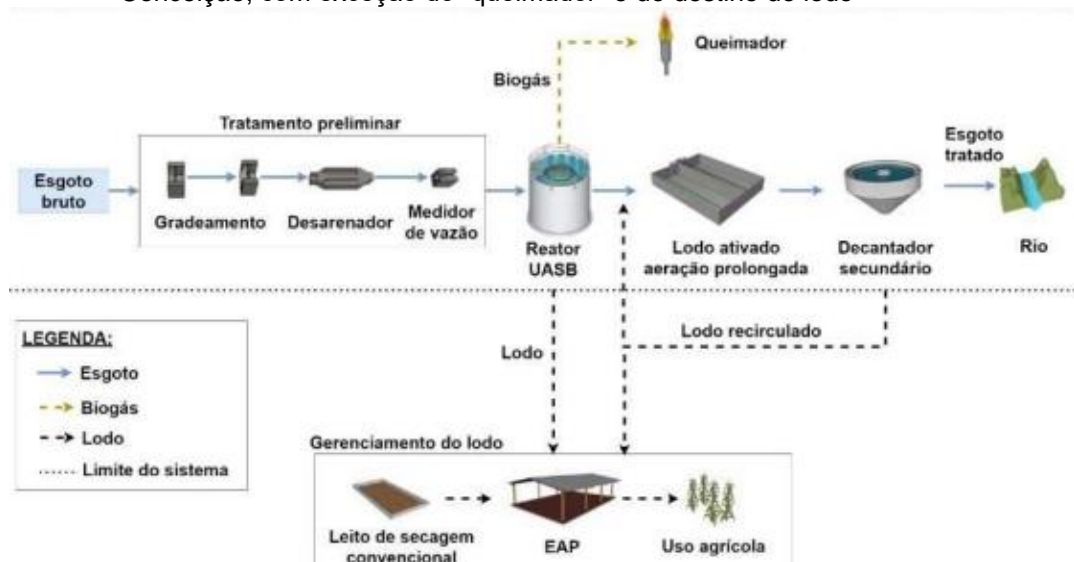
Figura 2. Esquema das etapas de tratamento de esgoto similar ao da ETE CASAN – Lagoa da Conceição, com exceção do “queimador” e do destino do lodo

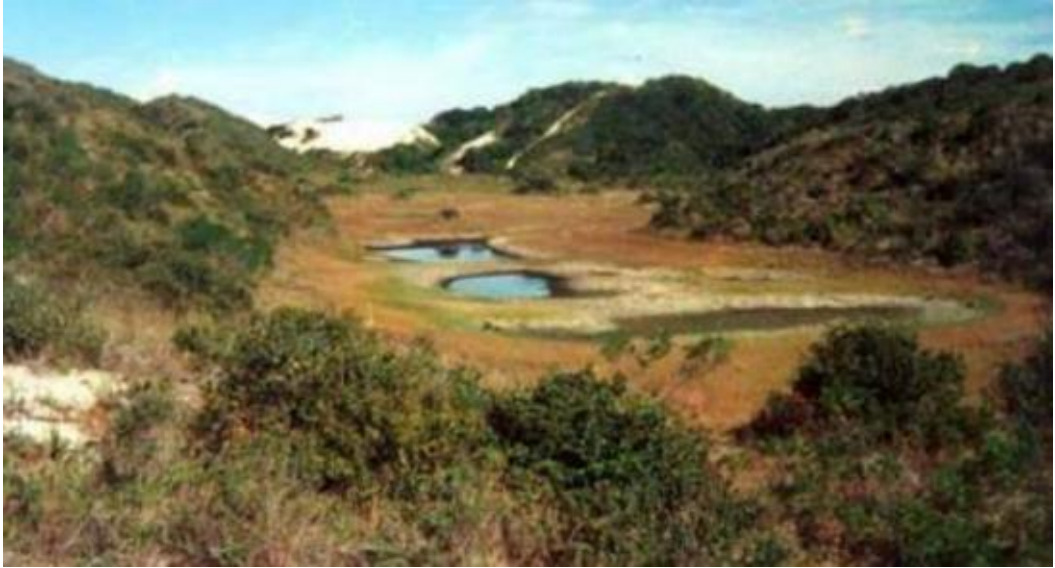
Figura 4. Área de disposição dos efluentes no início da operação do SES em 1988

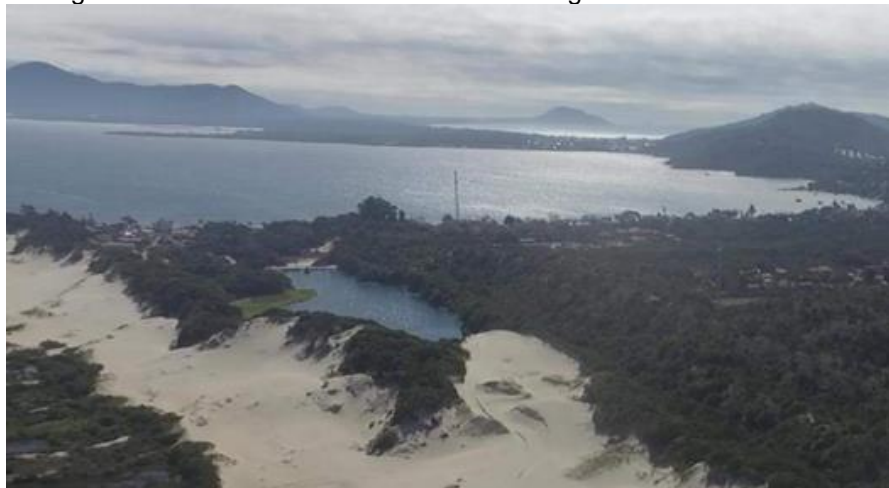
Figura 5. Vista aérea da LEI e entorno em agosto de 2021

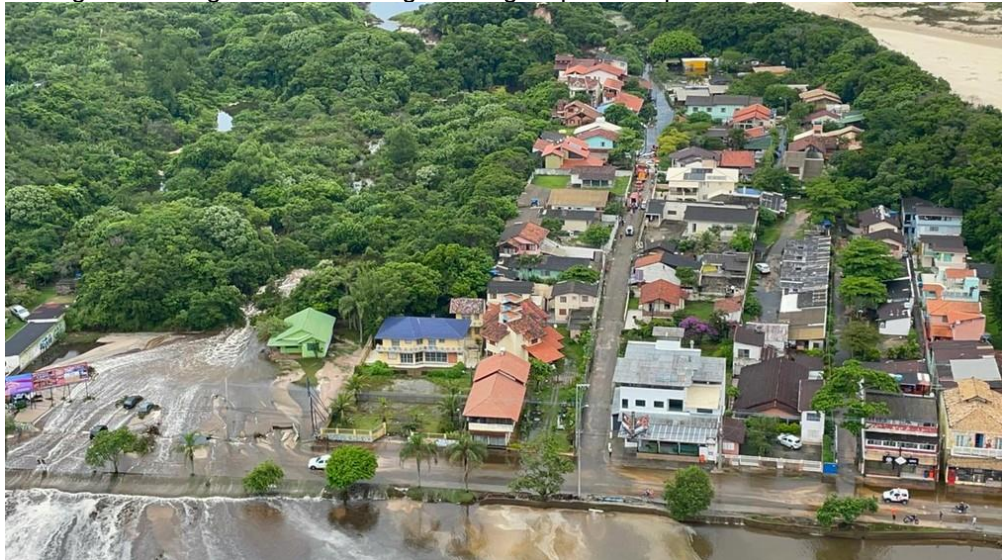
Após 32 anos de operação, no dia 25 de janeiro de 2021, ocorreu o rompimento do talude de duna, o qual represava a Lagoa de Evapoinfiltração (LEI) da ETE, ocasionando o carreamento dos efluentes para Lagoa da Conceição e vias públicas, danificando dunas e restinga, segundo Relatório de Fiscalização Ambiental nº 044/2021 (FLORAM, 2021a). Um forte fluxo de água, areia, detritos saía da rua Luiz Manuel Duarte e desembocava da Avenida das Rendeiras (Figura 6).

Figura 6. Imagem aérea da região atingida pelo rompimento da LEI

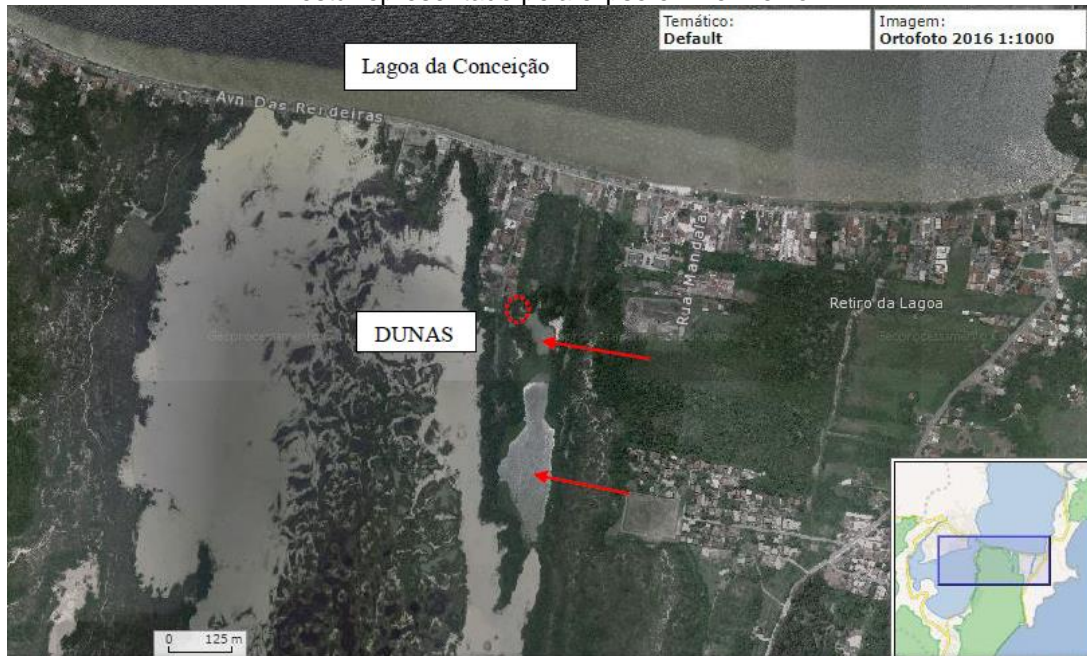
Segundo o Estudo Técnico realizado por Acqualis (2021), a estimativa da quantidade de água que extravasou das LEIs (Figuras 7 e 8) foi de 60.000 m³, equivalente a 0,1% do volume da Lagoa da Conceição.

Figura 7. Localização das Lagoas de Evapoinfiltração da ETE CASAN – Lagoa da Conceição. Nas setas vermelhas estão as LEIs, entre as dunas e a Lagoa da Conceição. O local da ruptura de talude está representado pela elipse em vermelho

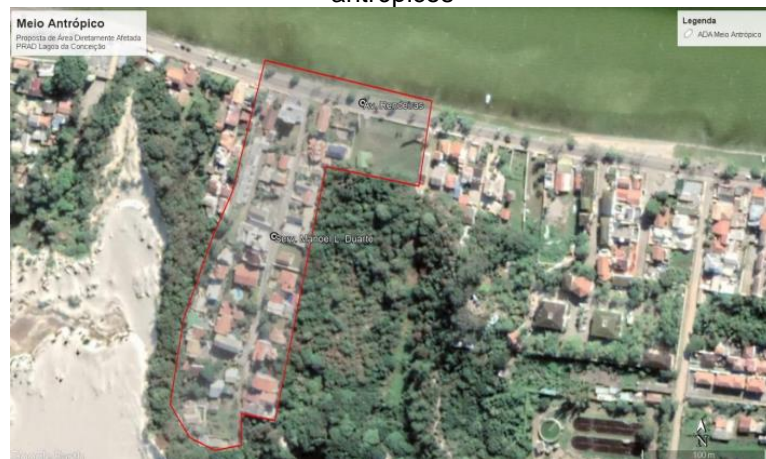
Para além dos danos ambientais, segundo a listagem da Defesa Civil Municipal, o ponto mais afetado foi a servidão Manoel Luiz Duarte (Figura 9). Oitenta pessoas foram diretamente afetadas com perdas materiais registradas – roupas, veículos, eletrodomésticos, entre outros (Figura 10). Duas casas foram totalmente condenadas e outras tiveram interdição parcial. Nenhuma vítima fatal foi registrada (CASAN, 2021a).

Figura 9. Localização da servidão Manoel Luiz Duarte, em vermelho a cobertura da área de impactos antrópicos

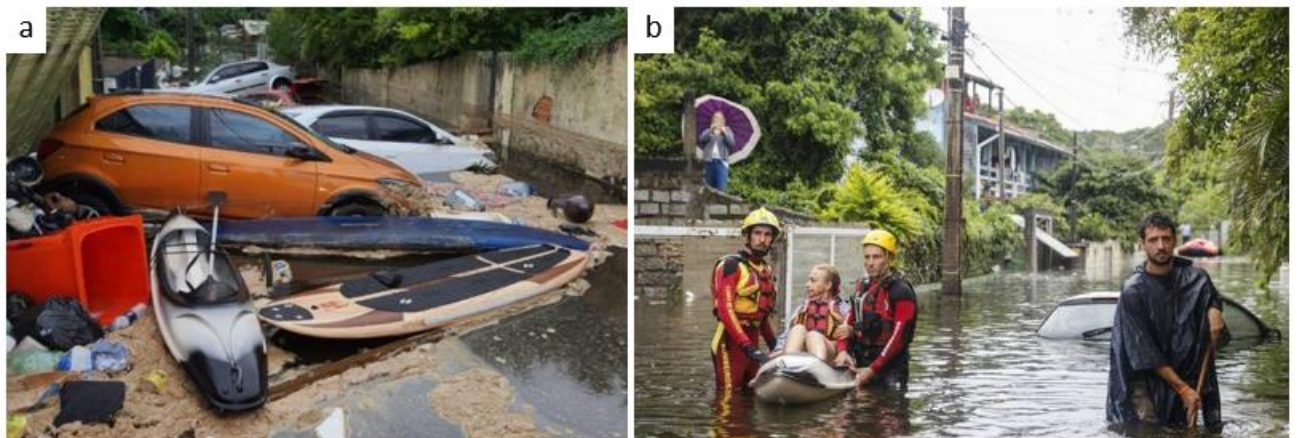
Figura 10. A servidão Manoel Luiz Duarte no dia do acidente. Em “a” tem-se parte das perdas materiais, consequência do episódio. Em “b” é possível testemunhar o trabalho de resgate de moradores realizado pelo Corpo de Bombeiros

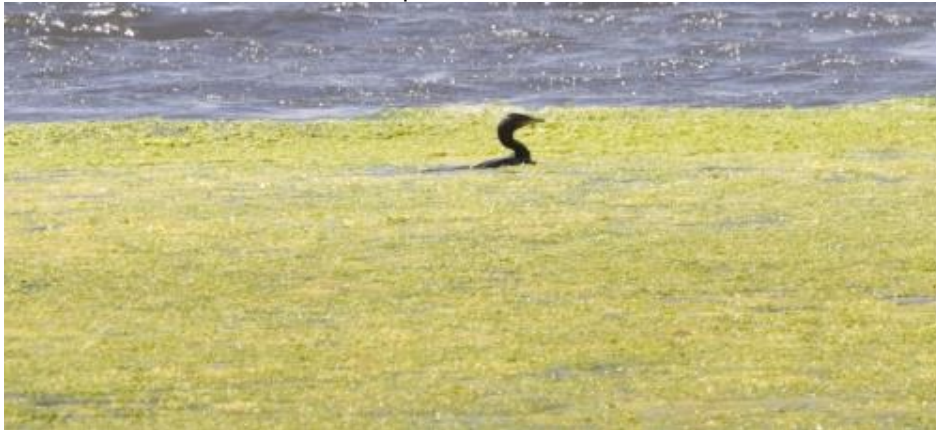
Figura 24. Detalhe da avifauna da Lagoa da Conceição nadando em meio às algas que dominaram o corpo hídrico local

Segundo o diretor de atividades especiais do Tribunal de Contas do Estado da época, a ETE Lagoa da Conceição era ineficiente e frequentemente não tratava toda carga de esgoto coletada, contaminando o manancial subterrâneo abaixo das dunas da Joaquina. O lençol freático estava sendo afetado por excesso de fósforo, nitrito, nitrato. As mesmas irregularidades já tinham sido vistas em 2006, porém as medidas corretivas foram ignoradas até que se chegasse na situação citada na reportagem (Figura 24).

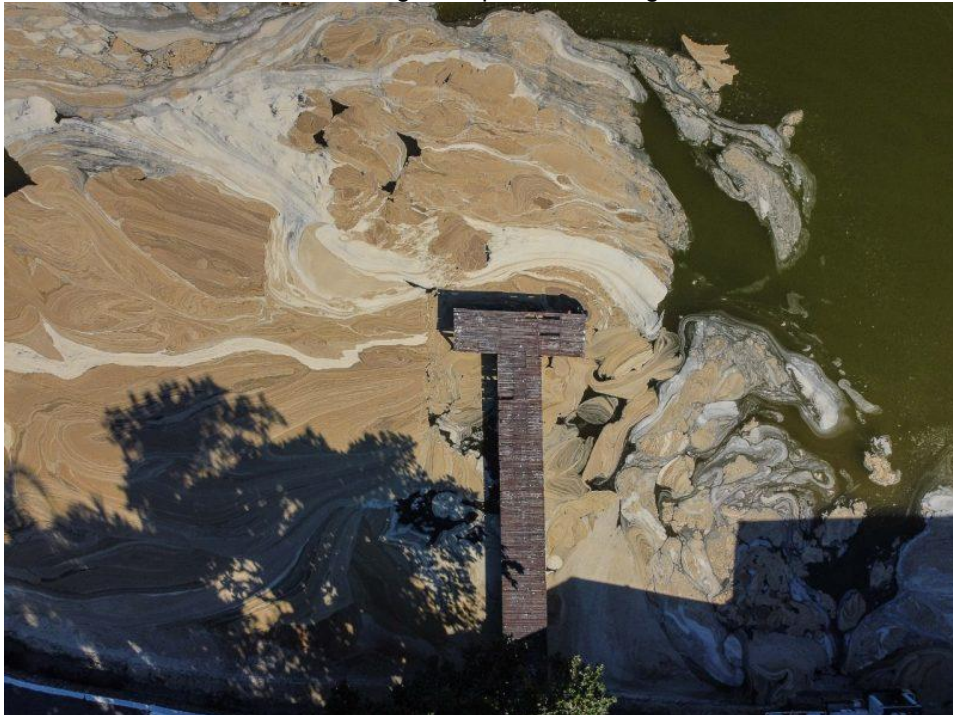
Figura 27. Aspecto da espuma que se espalhou pela Lagoa da Conceição, decorrente do excesso de matéria orgânica presente na água

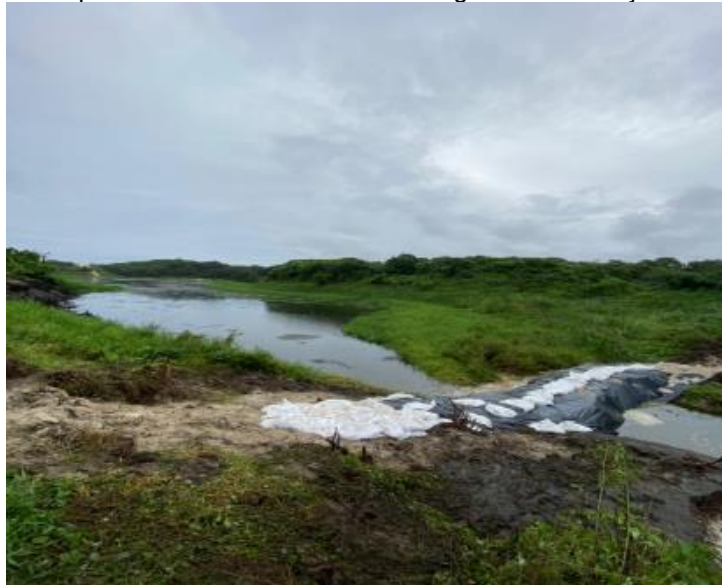
Portanto, no dia 29/01 a CASAN elencou que junto a Defesa Civil e Municipal, Corpo de Bombeiros, Polícia Militar e Prefeitura Municipal de Florianópolis formou uma equipe, com três funções emergenciais: estancar a ruptura da lagoa de evapoinfiltração, salvamento e atendimento às pessoas que tiveram os imóveis alagados, assistência social para cadastrar e dar apoio a todos os atingidos (CASAN, 2021d). Para acessar o local da ruptura foi utilizada uma escavadeira hidráulica, a fim de abrir um caminho pela restinga e canalizar o efluente em um único ponto, até a Lagoa da Conceição, para o estanque do vazamento de água foram utilizados sacos

Figura 28. Sacos de areia utilizados para cessar o vazamento contínuo, pós rompimento do talude que sustentava a LEI da ETE Lagoa da Conceição

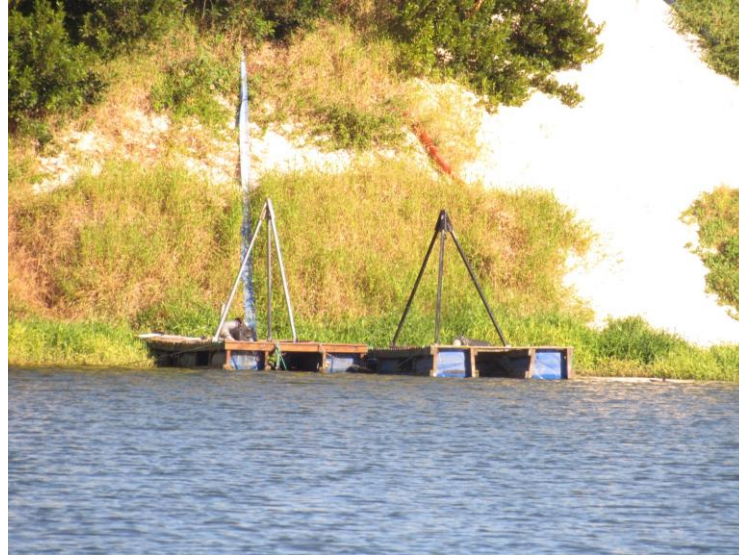
Figura 31. Estrutura responsável pelo bombeamento emergencial do excedente de água da LEI da ETE Lagoa da Conceição

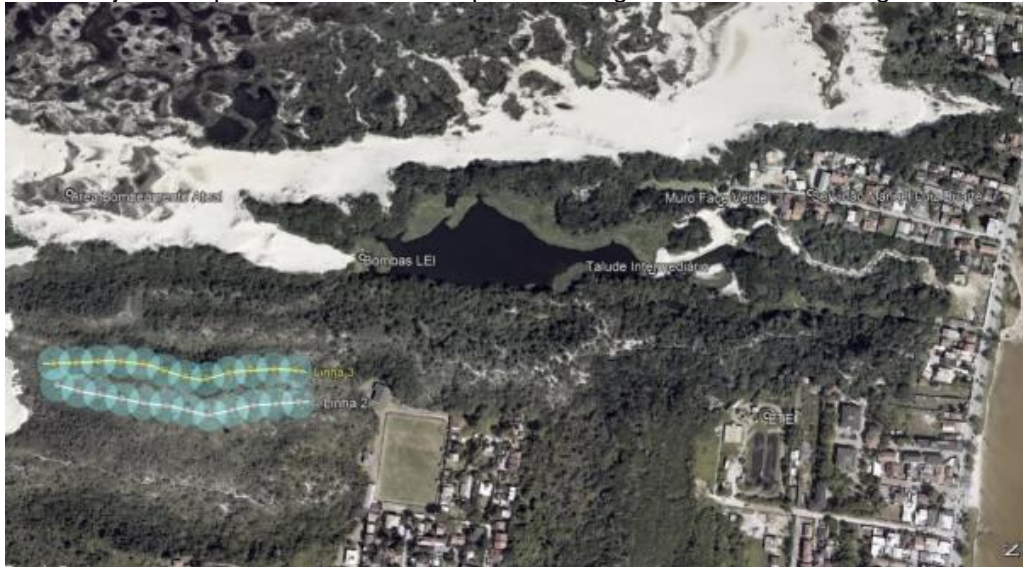
Figura 33. Projeto das possíveis áreas de aspersão da água da LEI da ETE Lagoa da Conceição

Por fim, em novembro de 2022 começou a elaboração de um Relatório Ambiental Prévio - esse documento tem como objetivo levantar toda informação técnica necessária para posteriormente, licenciar a implantação do sistema de disposição final dos efluentes tratados do SES Lagoa da Conceição, junto à Fundação Municipal do Meio Ambiente de Florianópolis. “O sistema proposto contempla a disposição combinada na Lagoa de Evapoinfiltração (LEI) e em Aspersão nova área de infiltração” (Figura 33) (CASAN, 2022b).

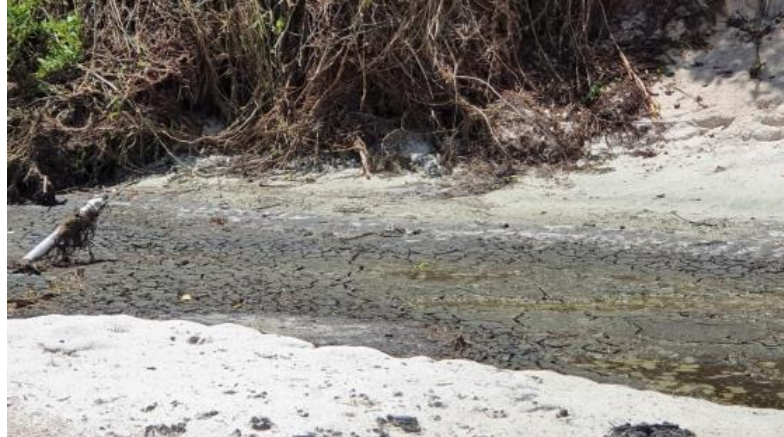
Figura 36. Imagem logo após o evento, evidenciando o pacote lamoso-arenoso que ficava no fundo da superfície da área B

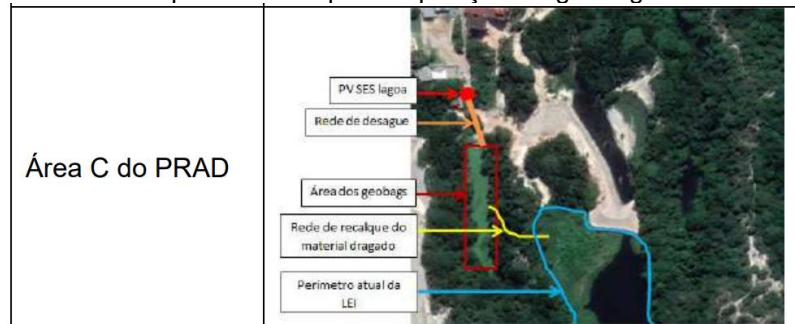
Figura 43. Representação de onde seria a área C do PRAD, sendo uma das alternativas levantadas pela CASAN para deposição do geobag

A área escolhida para o assentamento das estruturas foi a C do PRAD, com a justificativa de que as demais alternativas causariam mais impacto ambiental, eram de difícil acesso ou reduziriam o poder de infiltração da LEI por ocupar muito espaço.

Apesar de estar inserida na UC e consistir em APP, a área “C” do PRAD encontra-se degradada, sendo necessária supressão de apenas uma estreita faixa de vegetação para disposição de todos os geobags. Após a retirada dos geobags, o local será recuperado por meio de um PRAD. Ademais, ressalta-se que o material que será dragado, atualmente, está no fundo da LEI,

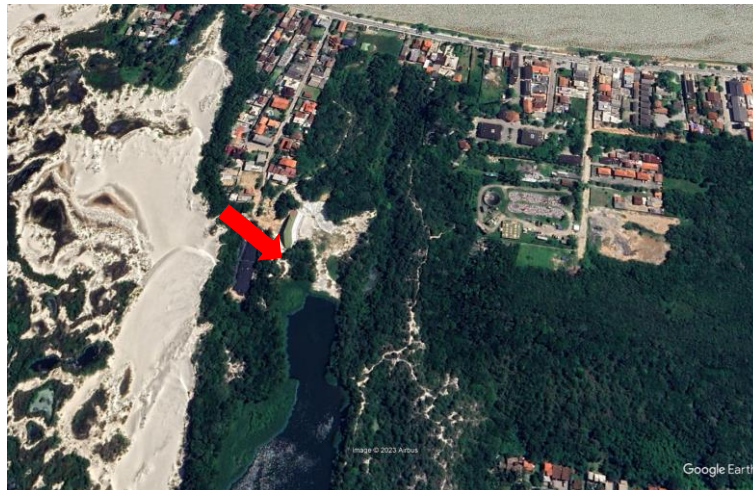
Figura 44. Geobag, estrutura de responsabilidade da CASAN, continua ocupando a área C do PRAD, mesmo em 2023

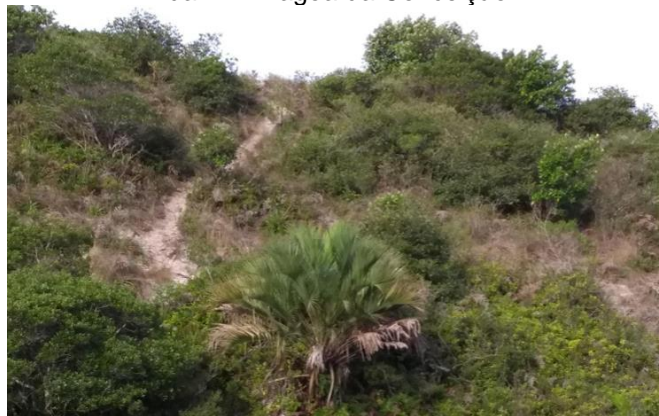
Figura 48. *Butia catarinenses* às margens da tubulação montada para o bombeamento artificial da LEI da ETE Lagoa da Conceição

Outra nota foi emitida em junho, a respeito das consequências do bombeamento emergencial. Segundo os envolvidos, o local escolhido se caracterizava como uma área de baixada onde não havia nenhum tipo de corpo d'água, alterando a dinâmica hidrológica e a qualidade da água das lagoas temporárias e permanentes existentes dentro do Parque. Além disso, foi reconhecido na vegetação às margens da tubulação a palmeira *Butia catarinenses*, ameaçada de extinção e com grande relevância ambiental (Figura 48) (UFSC, 2021d).
