Metodologia com eficiência estrutural na execução de tesouras de bambu, fundamentada em ensaios experimentais

Methodology with structural efficiency in the execution of bamboo howe trusses, based on experimental tests

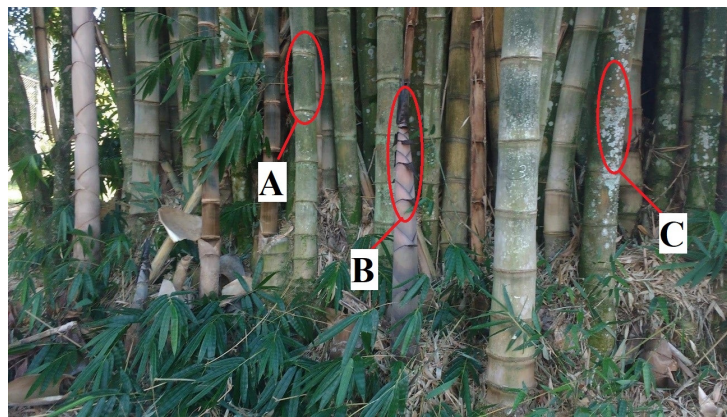
Figura 1: Bambuzal onde foram cortadas as barras (UEL). Fonte: autores.

folga de 20 cm de cada lado, devido aos futuros esculpimentos nas extremidades, necessários para realizar as ligações entre as peças. Além disso, cortou-se uma barra a mais de cada tamanho, para servir de reserva. Na figura 1 são comparadas três das principais condições das barras de bambu, onde a letra A representa uma barra que está apropriada para uso estrutural, pois aparenta ter entre 3 e 6 anos de idade, sem apresentar agentes patológicos. A barra com a letra B corresponde a um bambu ainda muito jovem, com menos de 3 anos de idade, ainda em crescimento, portanto não poderá ser utilizado para fins estruturais. A barra com a letra C tem a aparência de ter uma idade bem superior a 6 anos, devido a quantidade de fungos na sua superfície.

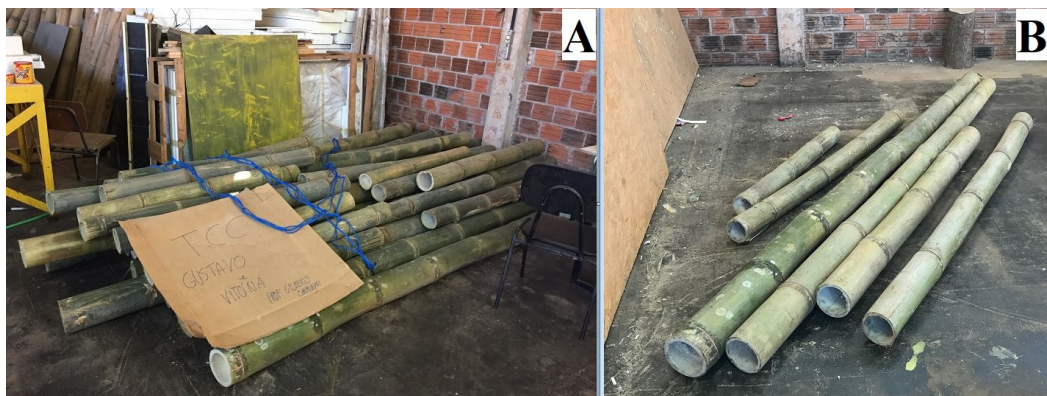
Figura 2: Secagem das barras de bambu. Fonte: autores.

Após o corte das barras de bambu, elas foram transportadas para o laboratório, onde ficaram dispostas horizontalmente, o mais longe possível umas das outras, seguindo as limitações de espaço do ambiente, com o intuito de acelerar o procedimento de perda da umidade. Foi necessário esperar três meses para uma secagem apropriada (figura 2-A e figura 2-B). Nota-se, entre as fotos das referidas figuras, a acentuada diminuição da coloração esverdeada, indicando que as barras da figura 2-A já estavam aptas para o início da execução das tesouras.

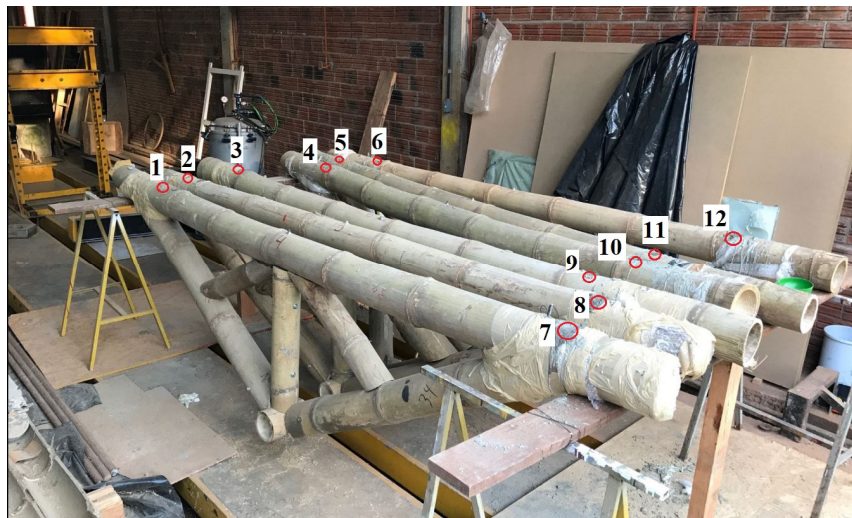
Figura 4: Concretagem dos apoios das tesouras. Fonte: autores.

Para preencher com graute a região dos apoios, as tesouras foram colocadas em posição invertida em uma estrutura provisória de madeira, conforme ilustrado na figura 4. A concretagem se deu por inserção de graute em furos de 4 cm de diâmetro na parte inferior da ligação dos apoios. Estes furos estão destacados e numerados de 1 a 12. A vedação, que se mostrou eficiente na maioria das vezes, se deu por uso de plástico bolha e da fita adesiva.

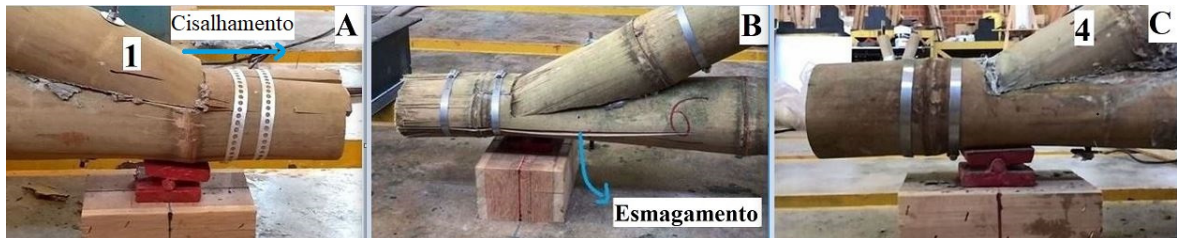
Figura 9:Três situações distintas capturadas na iminência da ruptura. Fonte autores.

Nas fotos das figuras 9-A, 9-B e 9-C estão ilustradas três situações distintas encontradas durante a realização dos ensaios: na foto da figura 9-A o apoio que sofreu ruptura da tesoura 1, na iminência do colapso; na foto da figura 9-B o apoio que sofreu ruptura da

tesoura 6 , na iminência do colapso; e na foto da figura 9-C o apoio que sofreu ruptura da tesoura 4, na iminência do colapso.

Nota-se na figura 9-A (tesoura 1) que o banzo superior transfere a carga tanto para o bambu a (cisalhamento) quanto para o graute (compressão diametral). O preenchimento do graute deste apoio foi bem executado, pois não houve esmagamento entre os banzos nesta região. O problema desta situação está no fato de existir este cisalhamento, pois assim o banzo superior se movimentava, introduzindo tensões de flexão na barra roscada deste apoio. Estas referidas tensões induzem o graute a se romper precocemente.

Já na figura 9-B (tesoura 6) percebe-se que o banzo superior incide apenas no graute do banzo inferior, pois o bambu não está sendo solicitado ao cisalhamento. Isto tende a ocorrer quando o diâmetro externo do banzo superior é de pelo menos $0,01 m$ menor que o inferior. O enchimento com graute neste apoio, no entanto foi mal executado, devido ao intenso esmagamento entre os banzos. Apesar de não ter ocorrido o cisalhamento verificado na tesoura 1, outro problema ocorreu: devido à má execução, a seção transversal de graute na região do apoio foi bastante reduzida, perdendo assim a resistência mecânica deste apoio.

A tesoura 4, ilustrada na figura 9-C, teve uma carga de ruptura consideravelmente maior que as outras tesouras, pois, além do graute de seus apoios ter sido bem executado, o banzo superior incidiu diretamente no graute do banzo inferior. Desta forma, a resistência mecânica do graute foi totalmente aproveitada. Isto pode ser comprovado pela ausência de cisalhamento e esmagamento na região do apoio até a iminência da ruptura. Esta é, portanto, a principal técnica construtiva que deve ser aplicada para se obter uma tesoura em bambu de máxima eficiência estrutural.
