**ESTRATÉGIAS PARA DETECÇÃO DE FALTAS INCIPIENTES EM GERADORES
SÍNCRONOS ATRAVÉS DO FLUXO MAGNÉTICO NO ENTREFERRO**

Dissertação submetida ao Programa de Pós-Graduação em Engenharia Elétrica da Universidade Federal de Santa Catarina para obtenção do título de Mestre em Engenharia Elétrica.

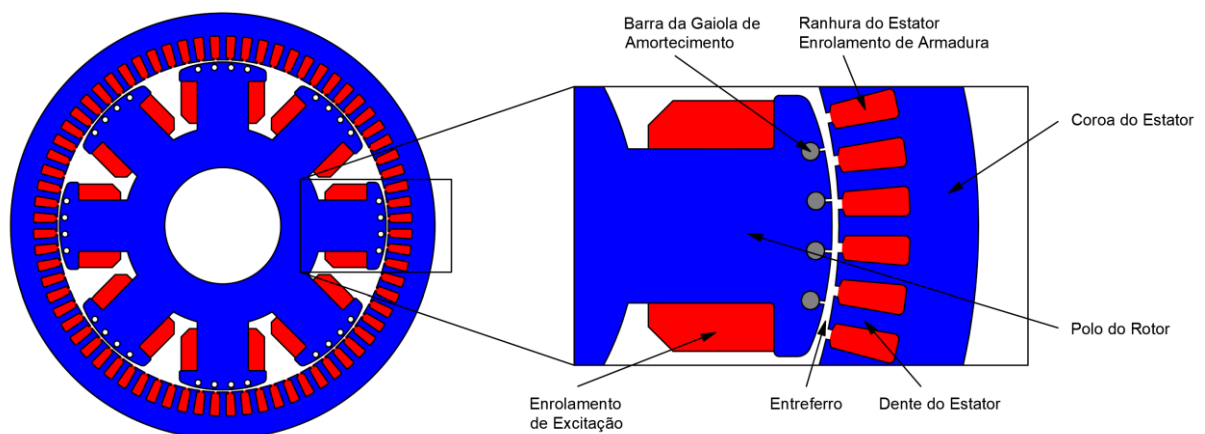
Figura 3 – Aspectos construtivos de um gerador síncrono.

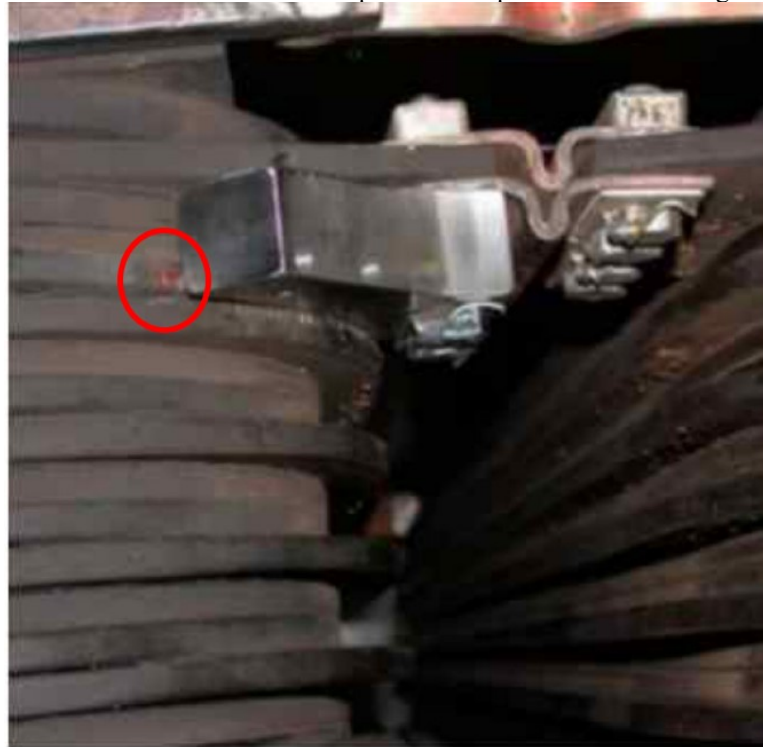
Figura 8 – Ocorrência de um curto-circuito de espiras em um polo do rotor de um gerador de 330 MVA.

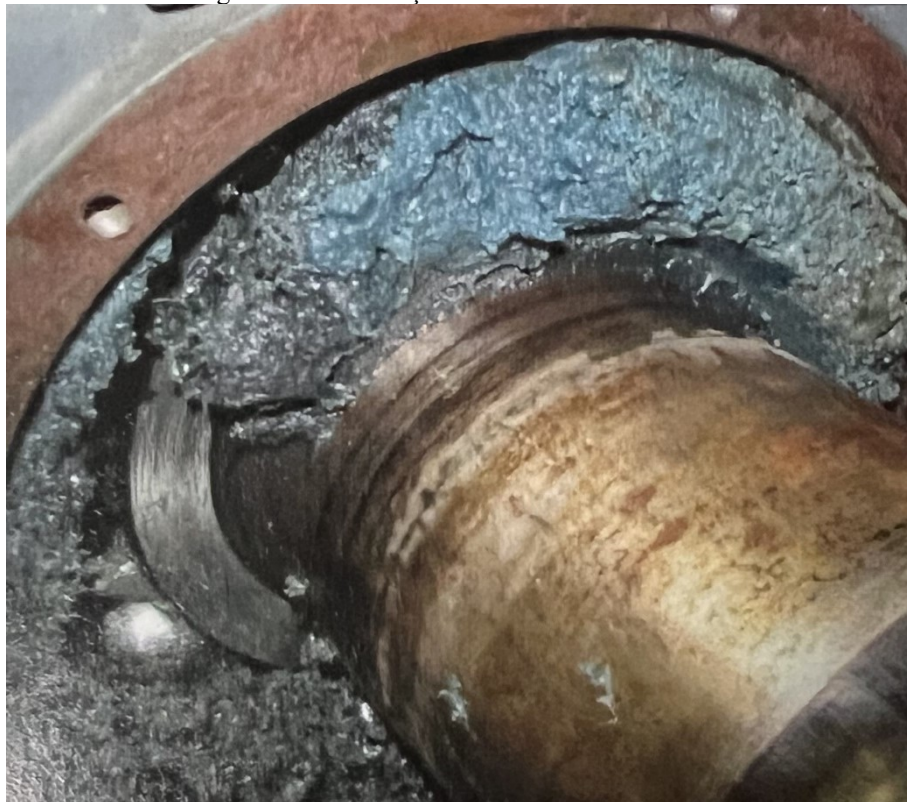
Figura 9 – Lubrificação excessiva no rolamento I.

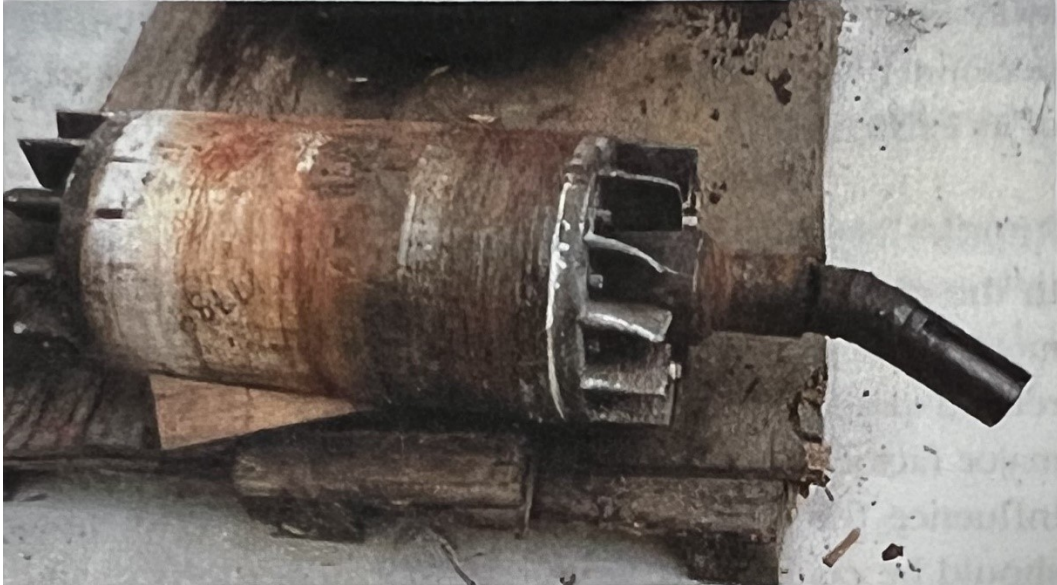
Figura 13 – Rotor do motor em falha do estudo de caso.

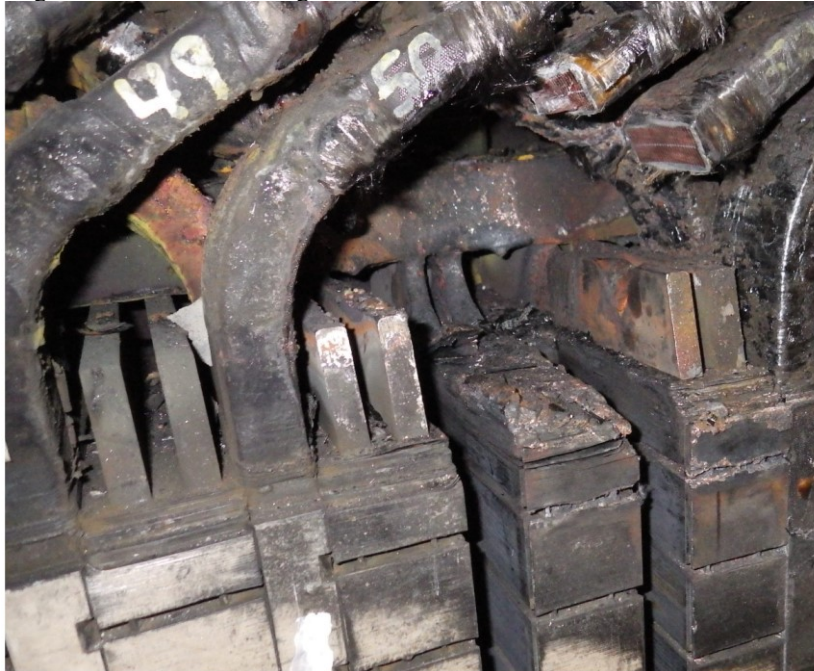
Figura 16 – Estator de um gerador síncrono hidráulico com dano no núcleo.

A destruição de uma parte do núcleo ferromagnético de uma máquina rotativa pode gerar um aumento do fluxo disperso e inserir uma maior distorção harmônica no fluxo interno (SANTOS, 2021). Por consequência disso, pode haver uma redução do rendimento e da qualidade da geração de energia elétrica do equipamento.

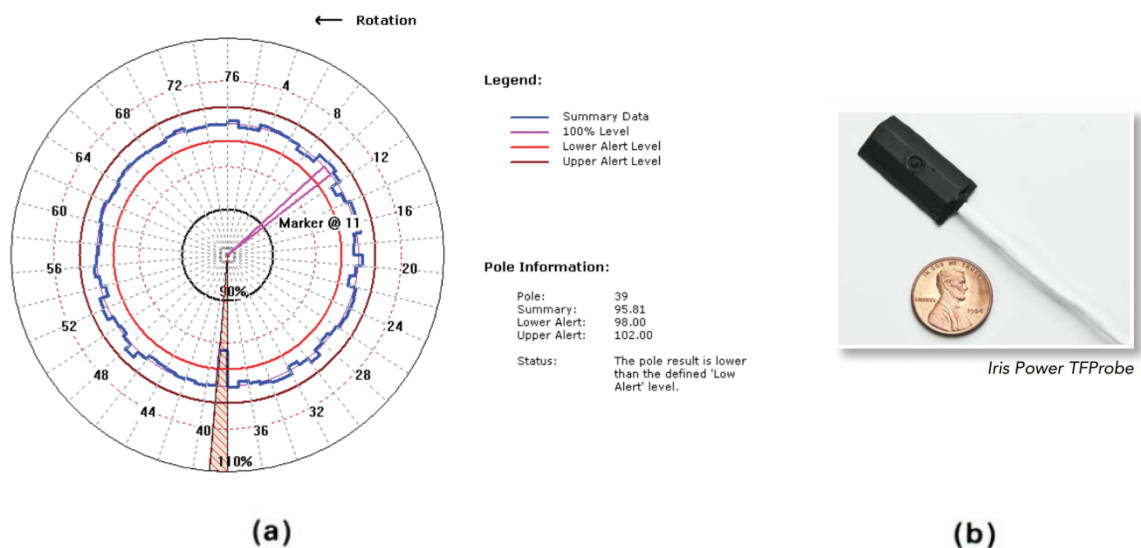
Figura 20 – (a) Fluxo magnético no rotor medido pelo equipamento *FluxTracII-STM* e (b) sensor de fluxo.

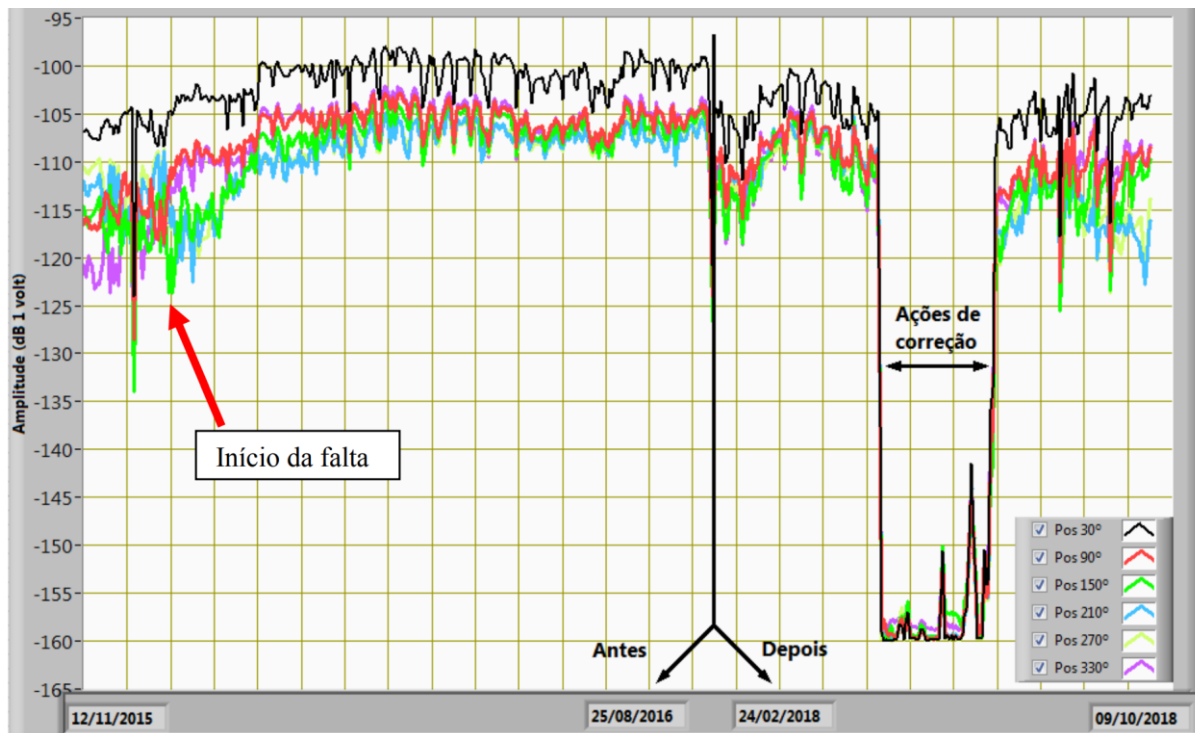
Figura 21 – Histórico da componente de 302,14 Hz do GS da UHIT de Itá.

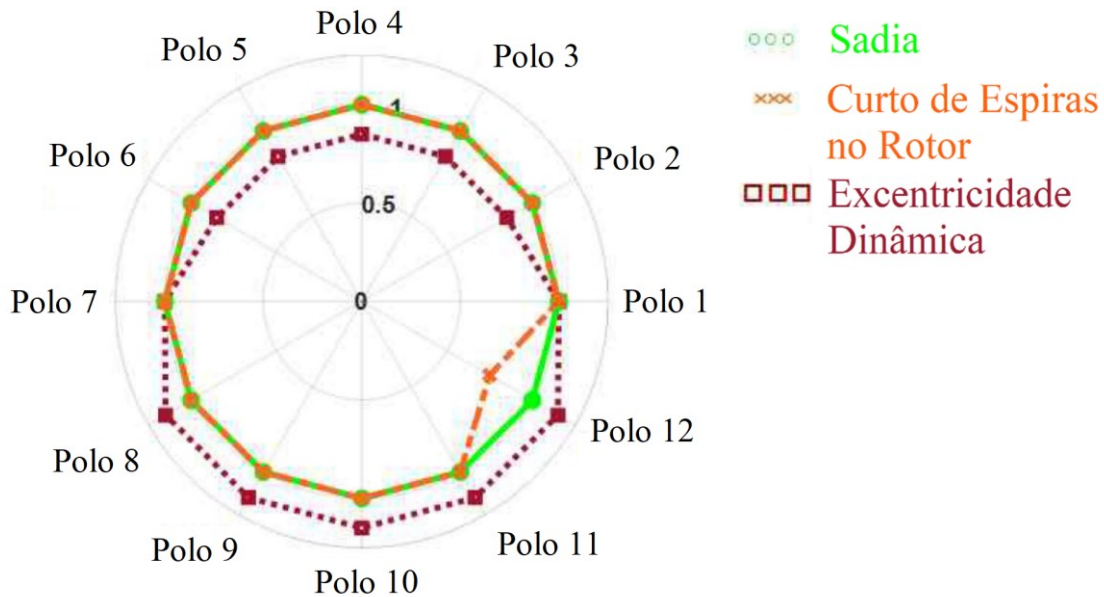
Figura 24 – Gráfico polar do fluxo magnético para máquina sadia, com defeito em um polo do rotor e com excentricidade dinâmica.

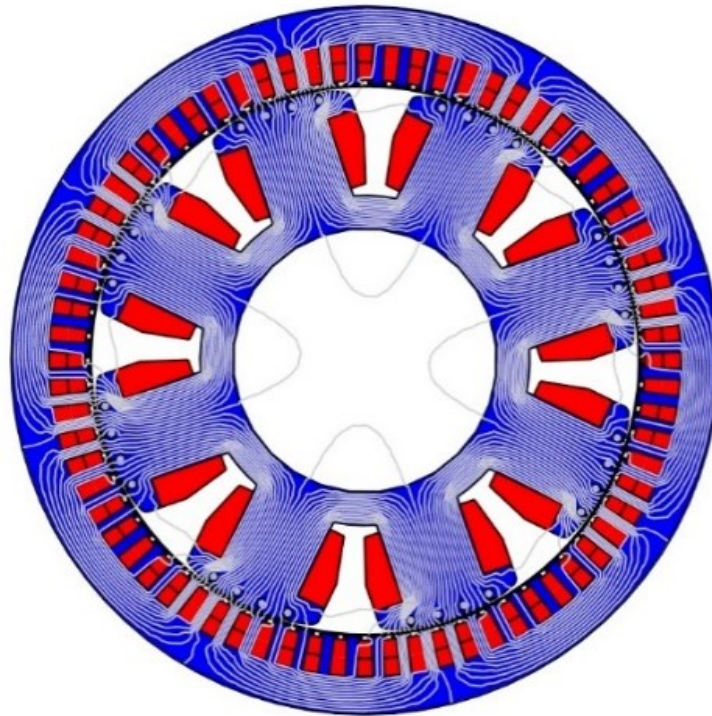
Figura 25 – Simulação através do MEF para um gerador síncrono de 8 polos.

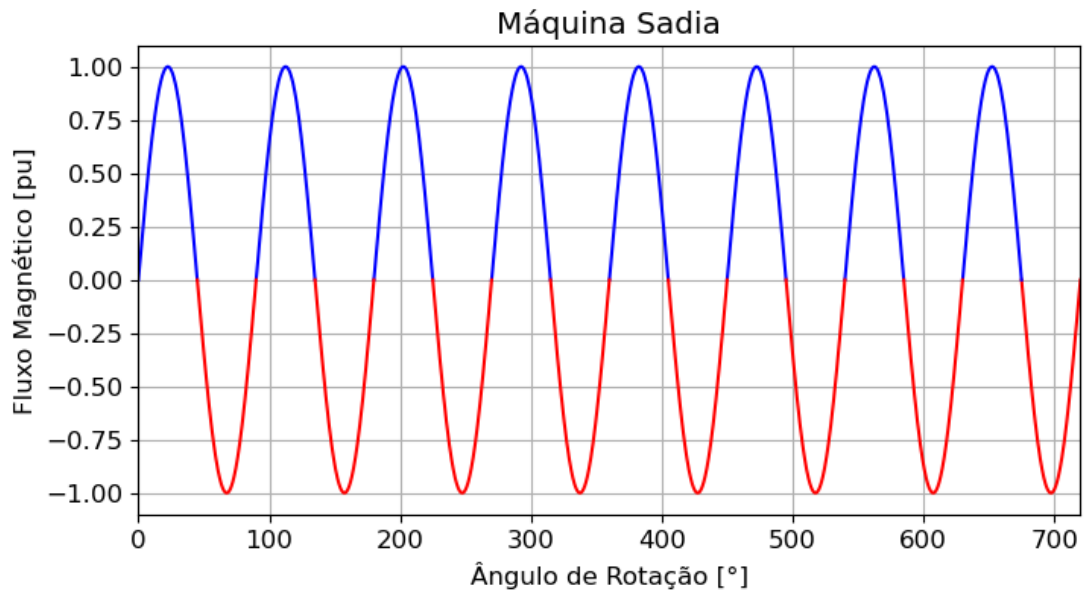
Figura 26 – Forma de onda do fluxo magnético idealizada em uma bobina sonda no entreferro, máquina sadia.

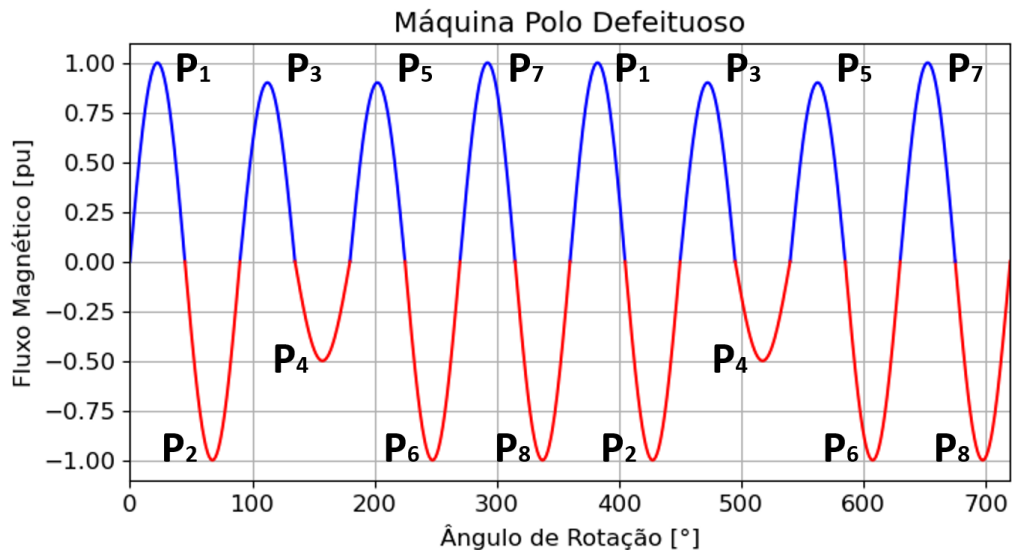
Figura 28 – Forma de onda do fluxo magnético idealizada em uma bobina sonda no entreferro, máquina com polo defeituoso.

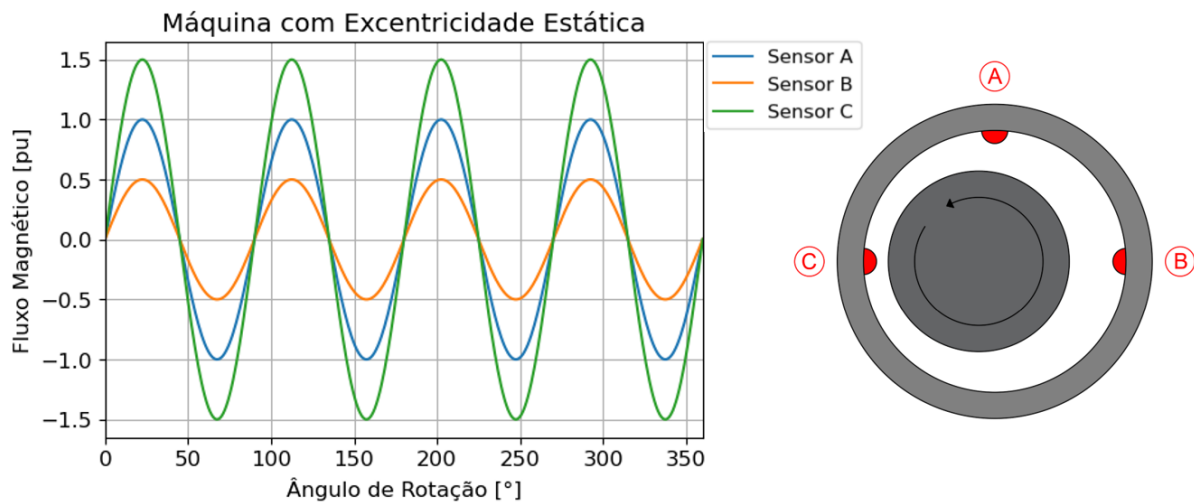
Figura 29 – Forma de onda do fluxo magnético idealizada nas bobinas sondas no entreferro, máquina com excentricidade estática.

O último passo na análise no domínio do tempo com carregamento fixo é comparar as formas de onda do fluxo magnético dos sensores 0° e 170° sob excentricidade estática, para verificar se a diferença entre essas formas de onda é realmente significativa. A Figura 59 mostra então as formas de onda dos dois sensores para uma excentricidade negativa de 25% do tamanho do entreferro. O resultado é uma diferença de aproximadamente 25% na amplitude ou no valor eficaz entre as duas formas de onda e corrobora com comportamento das formas de onda idealizadas apresentadas na Figura 29.

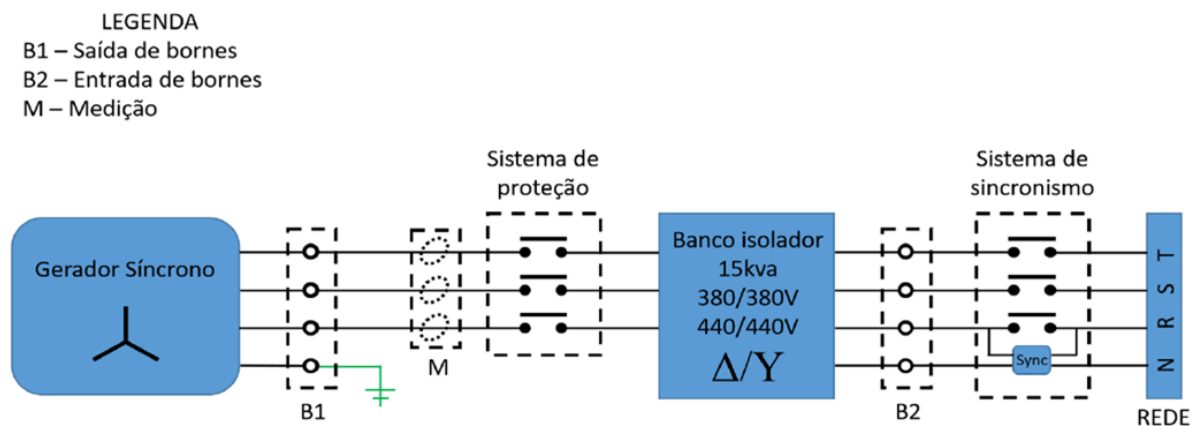
Figura 38 – Conexão gerador, transformador e rede.

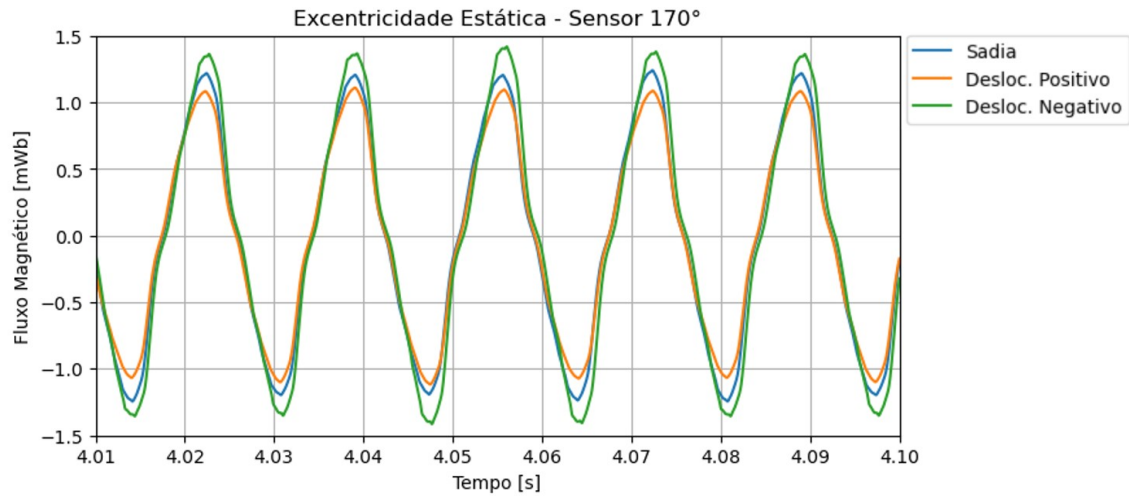
Figura 57 – Fluxo no sensor 170° com e sem excentricidade, PO fixo.

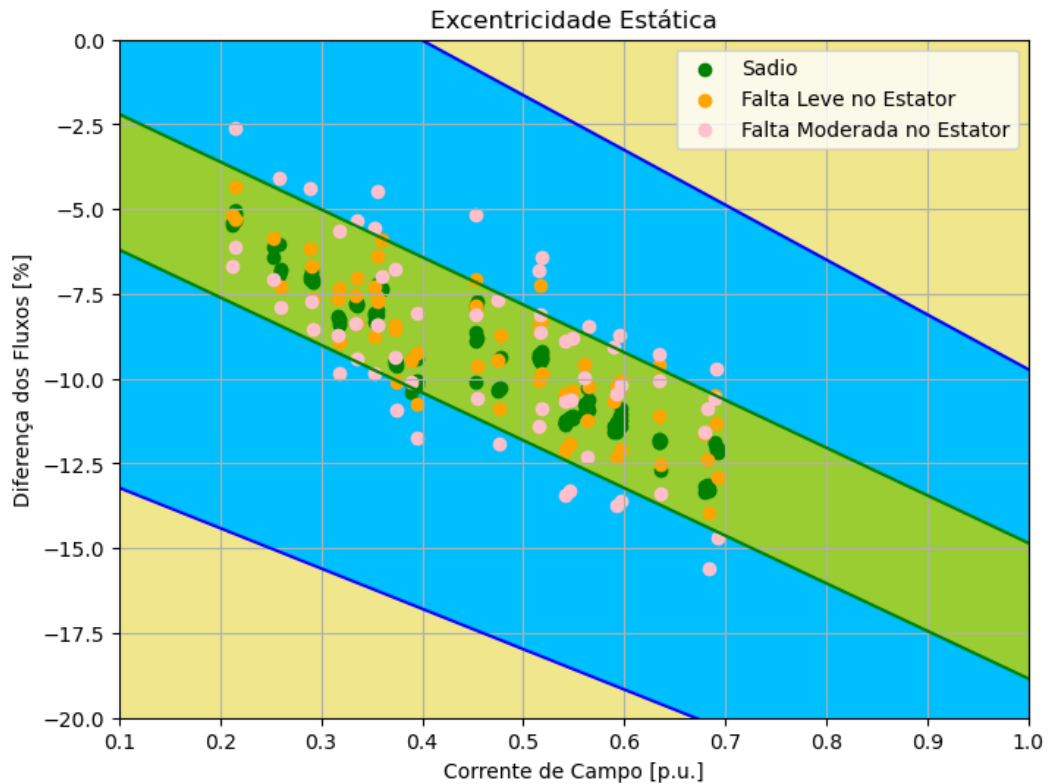
Figura 81 – Diferenciação entre excentricidade estática e perda de espiras no estator.
