UNIVERSIDADE FEDERAL DE SANTA CATARINA
CENTRO DE CIÊNCIAS FÍSICAS E MATEMÁTICA
PROGRAMA DE PÓS-GRADUAÇÃO EM OCEANOGRAFIA

**GERENCIAMENTO COSTEIRO E ESTUDO DE CASO DA LAGOA DA
CONCEIÇÃO**

Dissertação submetida ao Programa de Pós-Graduação
em Oceanografia do Centro De Ciências Físicas e
Matemáticas da Universidade Federal de Santa Catarina
para obtenção de título de mestre em Oceanografia.

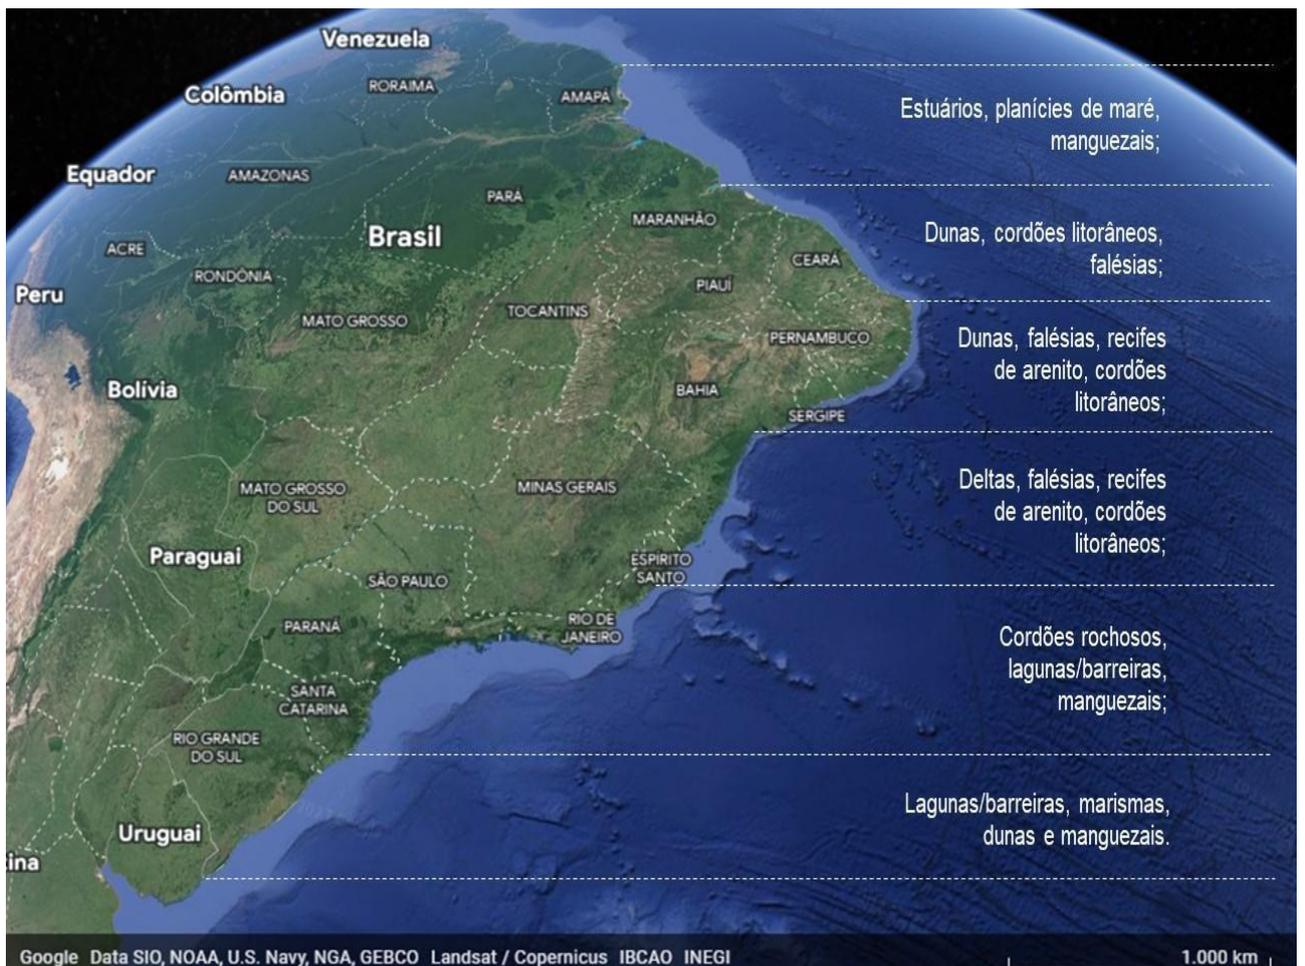
Figura 1. Classificação da Costa brasileira de acordo com seus ecossistemas e formações em 3D.

Na Figura 1 estão representadas as principais formações geológicas e ecossistemas encontrados na costa brasileira, de acordo com a distribuição latitudinal.

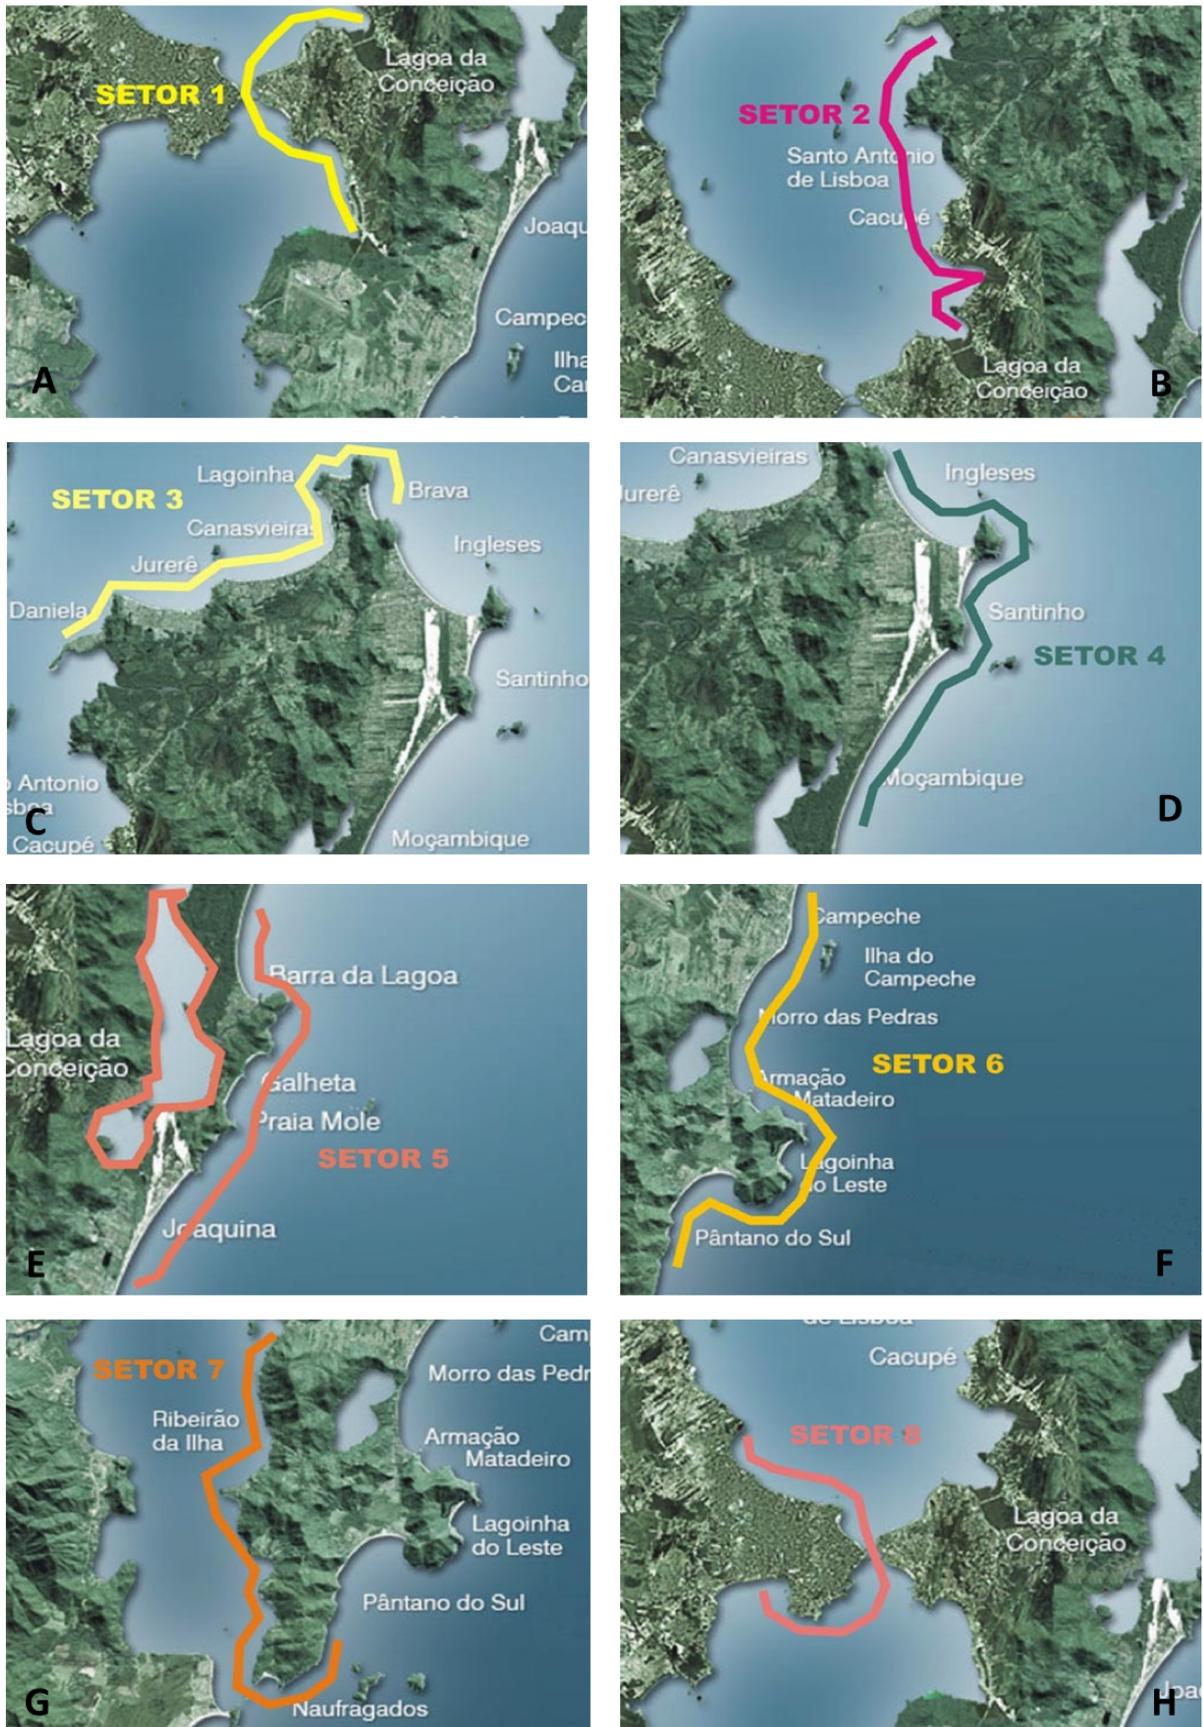
Figura 4. Na imagem, estão demarcados os setores de trabalho e as divisões.

Nota: A) Baías Norte e Sul Central (Foz do Rio Tavares até a Foz do Itacorubi); B) Baía Protegida Norte (Foz do Itacorubi até a Estação Ecológica de Carijós); C) Costa Norte (Praia da Daniela até a Praia Brava); D) Costa Leste 1 (Praia dos Ingleses até Moçambique); E) Costa Leste 2 (Barra da Lagoa até a Joaquina, incluindo a parte lagunar); F) Costa Leste Sul (Campeche até a Praia do Saquinho, limite do Distrito do Pântano do Sul); G) Baía Protegida Sul (Praia de Naufragados até a Foz do Rio Tavares) e; H) Baía Continental (Abraão até o Estreito).

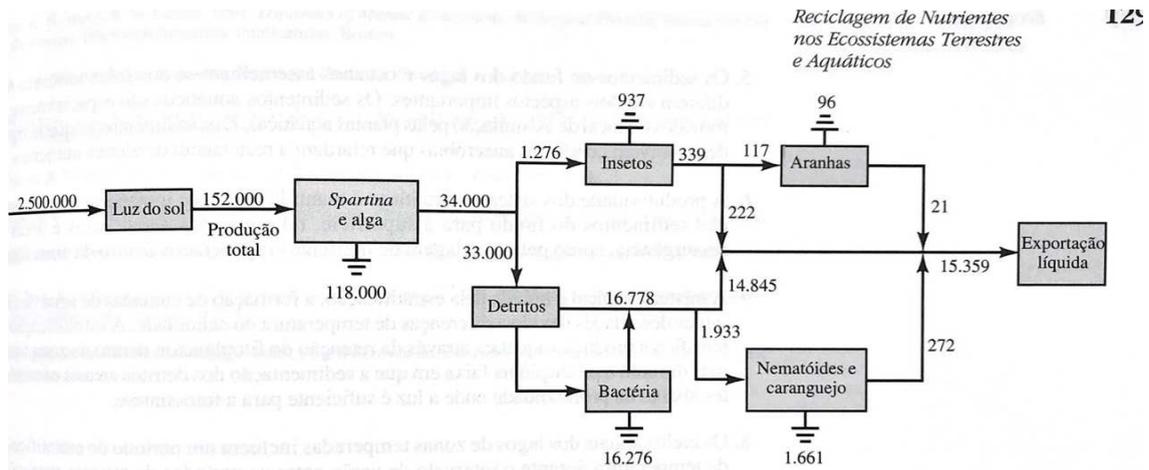
Figura 5. Exemplo de como acontece a distribuição de energia em um ecossistema do tipo manguezal, em condições de homeostasia.

FIGURA 8.15 Diagrama do fluxo de energia para um mangue da Geórgia; as unidades são $\text{kJ.m}^{-2}.\text{ano}^{-1}$. As setas listradas representam energia de respiração perdida do sistema. De D. S. McLusky, *The Estuarine Ecosystem*. Wiley, New York (1981).

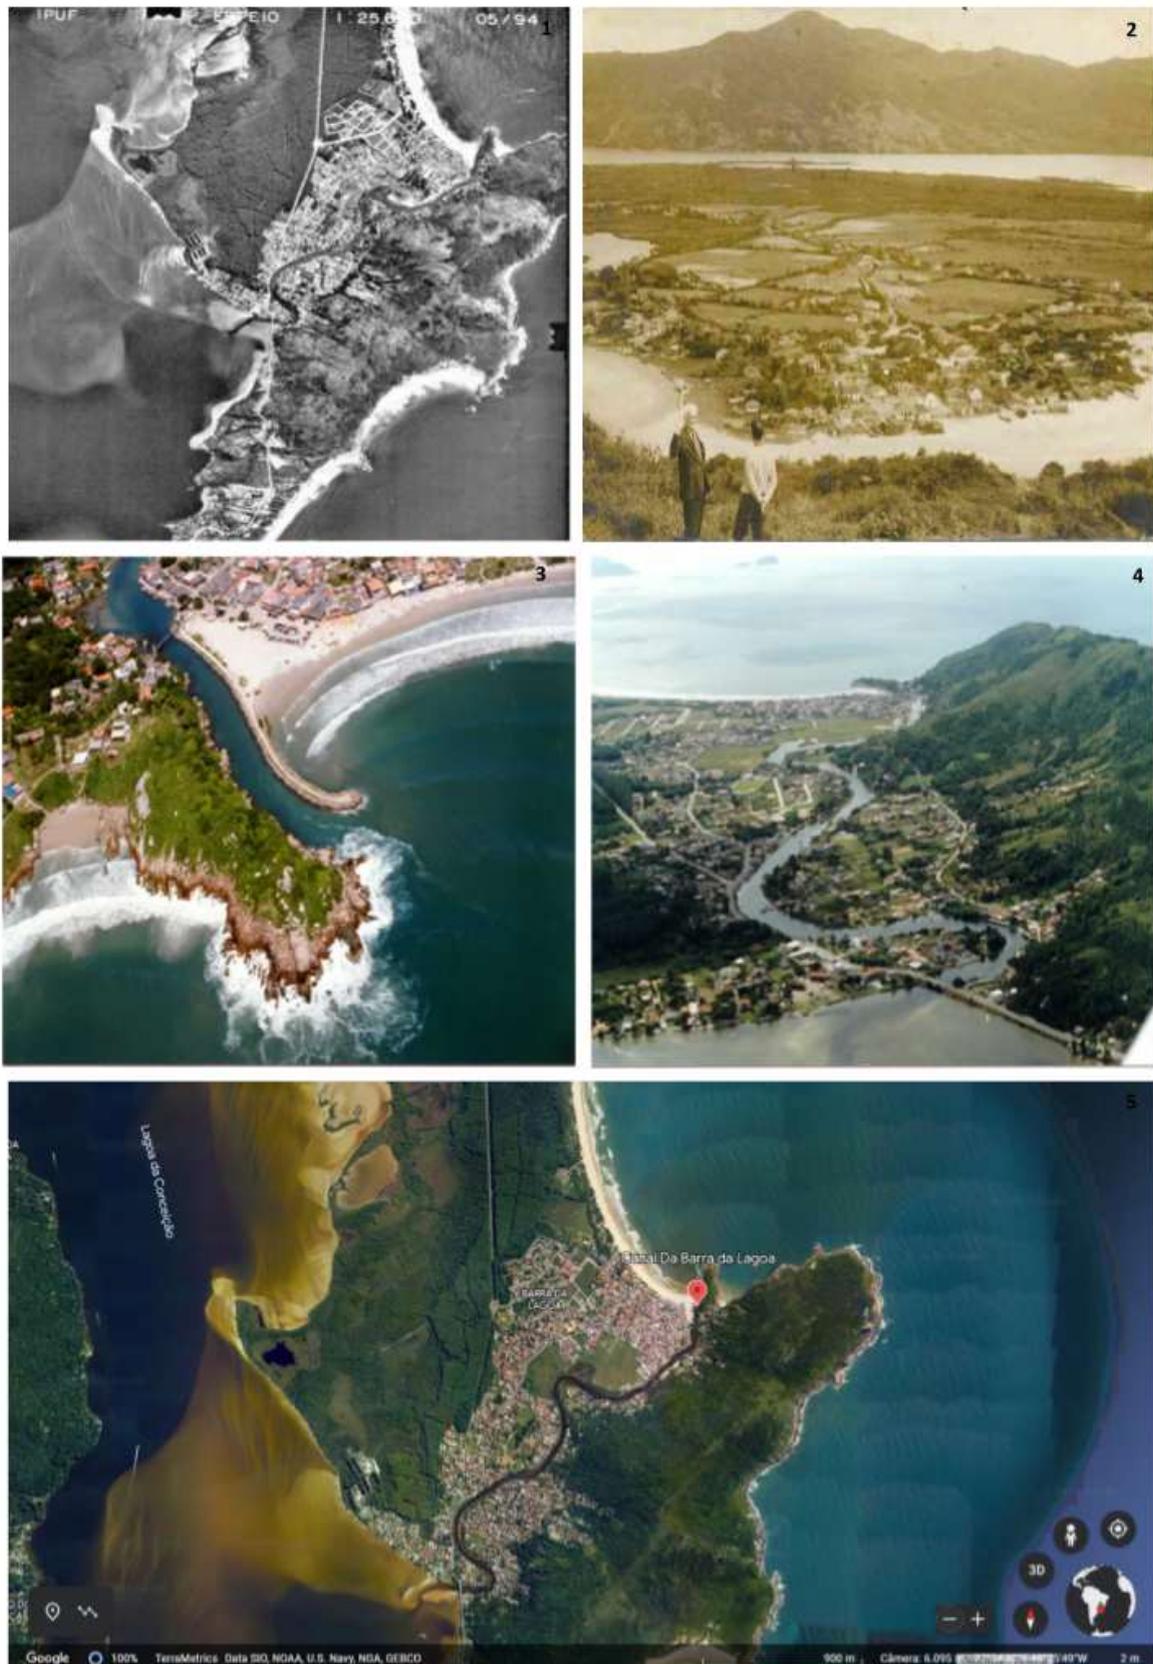
Figura 9. Representação de antes da abertura e ao longo dos anos após a abertura da barra.

Nota: 1- Barra do Canal fechada na década de 1950. 2- Fotografia aérea de 1994 da região do Canal da Barra da Lagoa. 3- Fotografia aérea oblíqua com visão em detalhe da área do molhe na desembocadura do Canal da Barra da Lagoa da Conceição, 1997. 4- Fotografia aérea oblíqua, com panorama geral da

área do Canal da Barra da Lagoa da Conceição e adjacências, 1998. 5- Fotografia aérea em 3D da desembocadura do Canal da Barra da Lagoa da Conceição, Ilha de Santa Catarina, SC, 2023.

A seguir temos uma figura com algumas representações de antes da abertura e ao longo dos anos após a abertura da barra (Figura 9). Através delas, é possível perceber uma mudança na paisagem urbana, o aumento da ocupação das margens com o tempo, e como se dá a estabilização do canal de abertura como novo componente da paisagem.
