UNIVERSIDADE FEDERAL DE SANTA CATARINA  
CENTRO TECNOLÓGICO DE JOINVILLE  
CURSO DE ENGENHARIA CIVIL DE INFRAESTRUTURA

DIAGNÓSTICO DE SISTEMA DE SAÍDA DE EMERGÊNCIA: ESTUDO DE CASO  
NO HRHDS

Trabalho apresentado como requisito para obtenção do título de bacharel no Curso de Graduação em Engenharia Civil de Infraestrutura do Centro Tecnológico de Joinville da Universidade Federal de Santa Catarina.

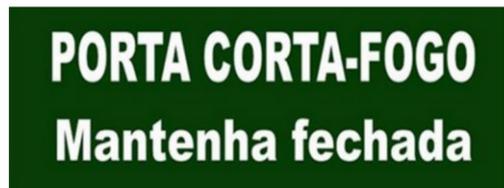
Figura 2 – Sinalização para fechamento de porta corta-fogo

Para identificação clara e instruções visuais, nas portas de acesso das antecâmaras e das escadas de emergência de todos os pavimentos, incluindo descargas, é obrigatório fixar a placa que indica porta corta-fogo (Figura 2) que deve ser mantida fechada, conforme exemplificado na NBR 13434, com as dimensões mínimas de 12,50 centímetros de altura por 25 centímetros de comprimento.

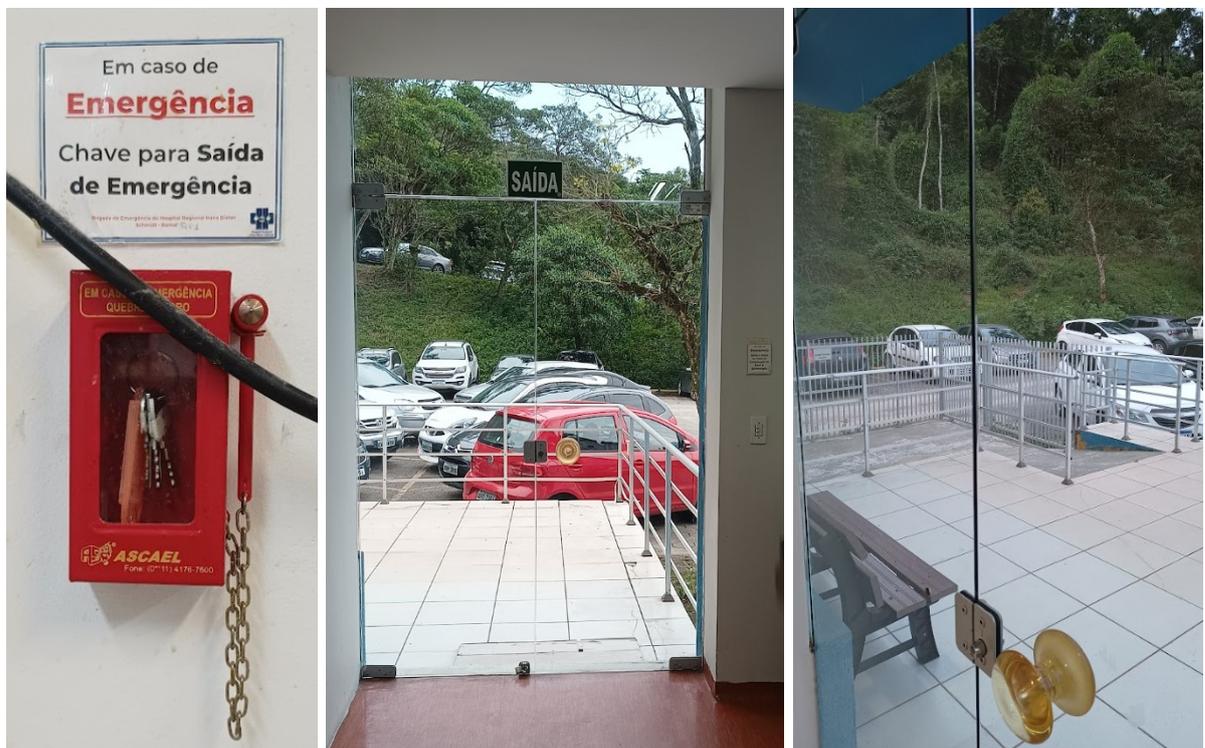
Imagem 1 – Saída de emergência trancada no Bloco Sul, Unidade Cardiológica

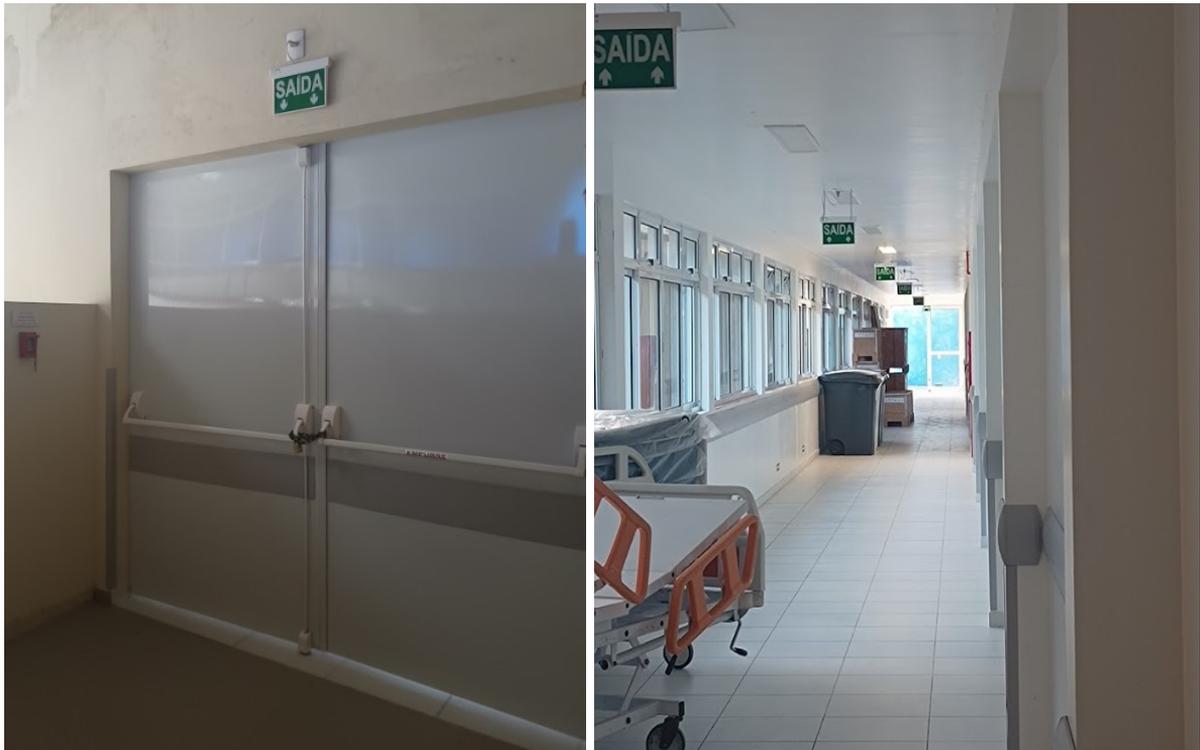
A outra saída não avaliada fica em um corredor no lado esquerdo da UTI Geral (Imagem 2) e se trata de uma parte nova na infraestrutura do HRHDS e ainda não está liberada para uso do hospital, porém possui portas para a UTI Geral que pode usar o corredor para sair do prédio em caso de incêndio, com chave de emergência disponível para a equipe de enfermagem que irá fazer a retirada dos pacientes do setor.

Imagem 2 – Saída não liberada para uso, Bloco Central, UTI Geral

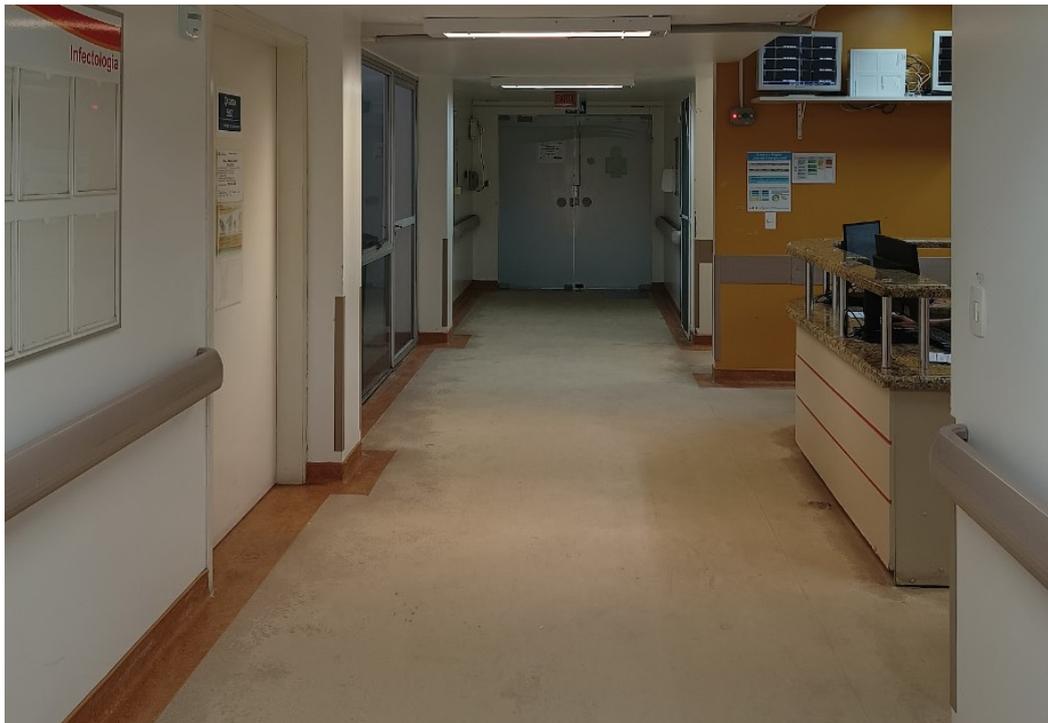
O corredor da Unidade de Isolamento (Imagem 3) conta com 2,20 metros livres de largura e possui bate-macas de plástico em suas paredes para preservar a integridade das mesmas e das próprias macas e leitos, quando transportados. A área de circulação no Nível 2 é satisfatória e livre de obstáculos, dando acesso à rampa (Imagem 4) que tem 2 metros de largura com bate-macas de metal com 4,5 centímetros de diâmetro distante 6,50 centímetros do guarda-corpo do lado direito e lado esquerdo até a porta da Capela, do ponto de vista de quem sobe a rampa.

Imagem 3 – Corredor da Unidade de Isolamento

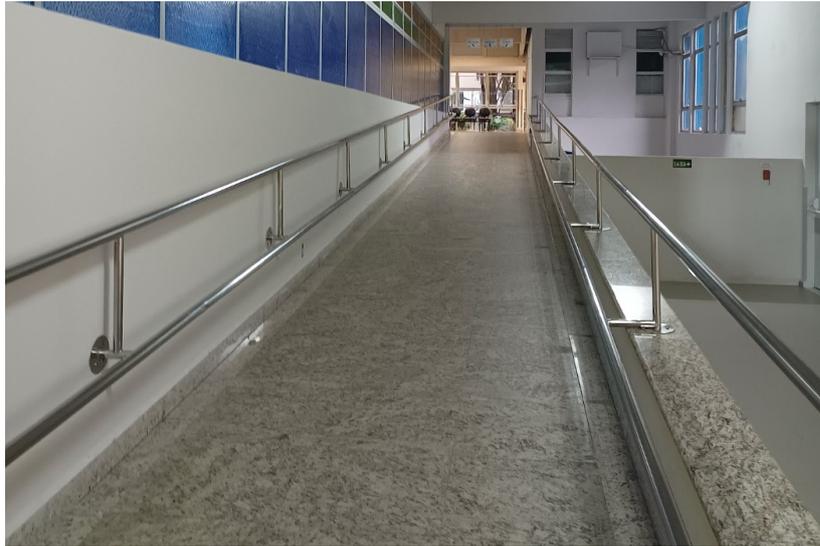
Imagem 4 – Rampa entre Blocos Sul e Central

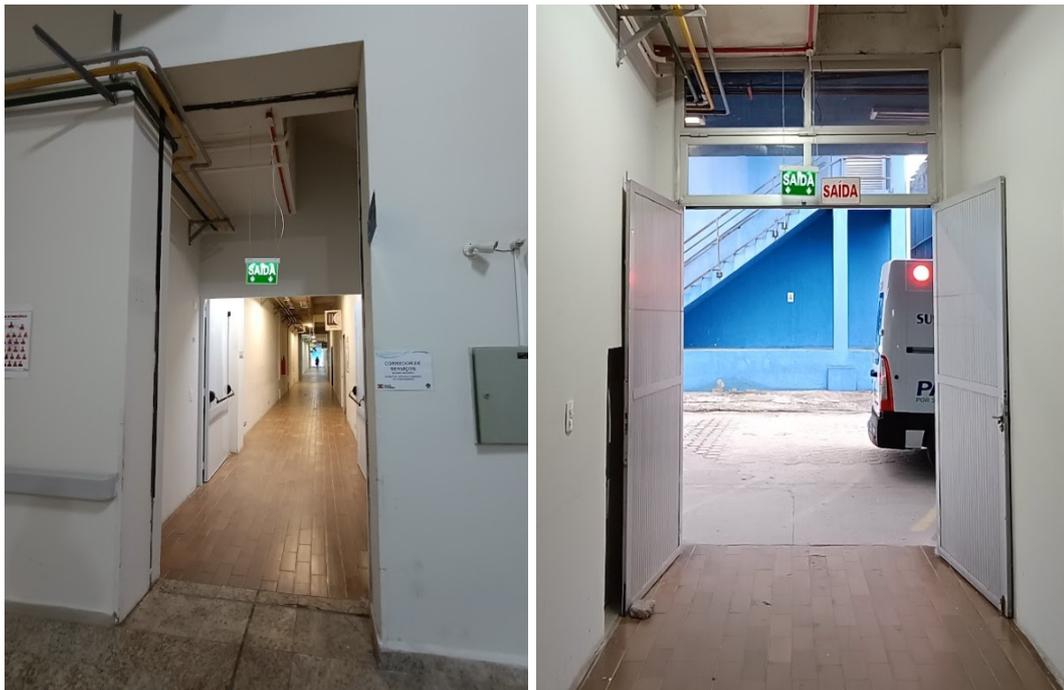
A área de circulação no Nível 1,5 possui dimensões adequadas, livre de obstáculos, e dá acesso ao corredor da Área Administrativa e Refeitório (Imagem 5). A entrada do corredor é delimitada por dois pilares, com espaçamento de 1,50 metros entre eles e logo em seguida a largura do corredor aumenta para 2,20 metros. Essa medida se mantém até o final do corredor, chegando na porta de saída da edificação.

Imagem 5 – Corredor e porta de saída para a área externa do hospital

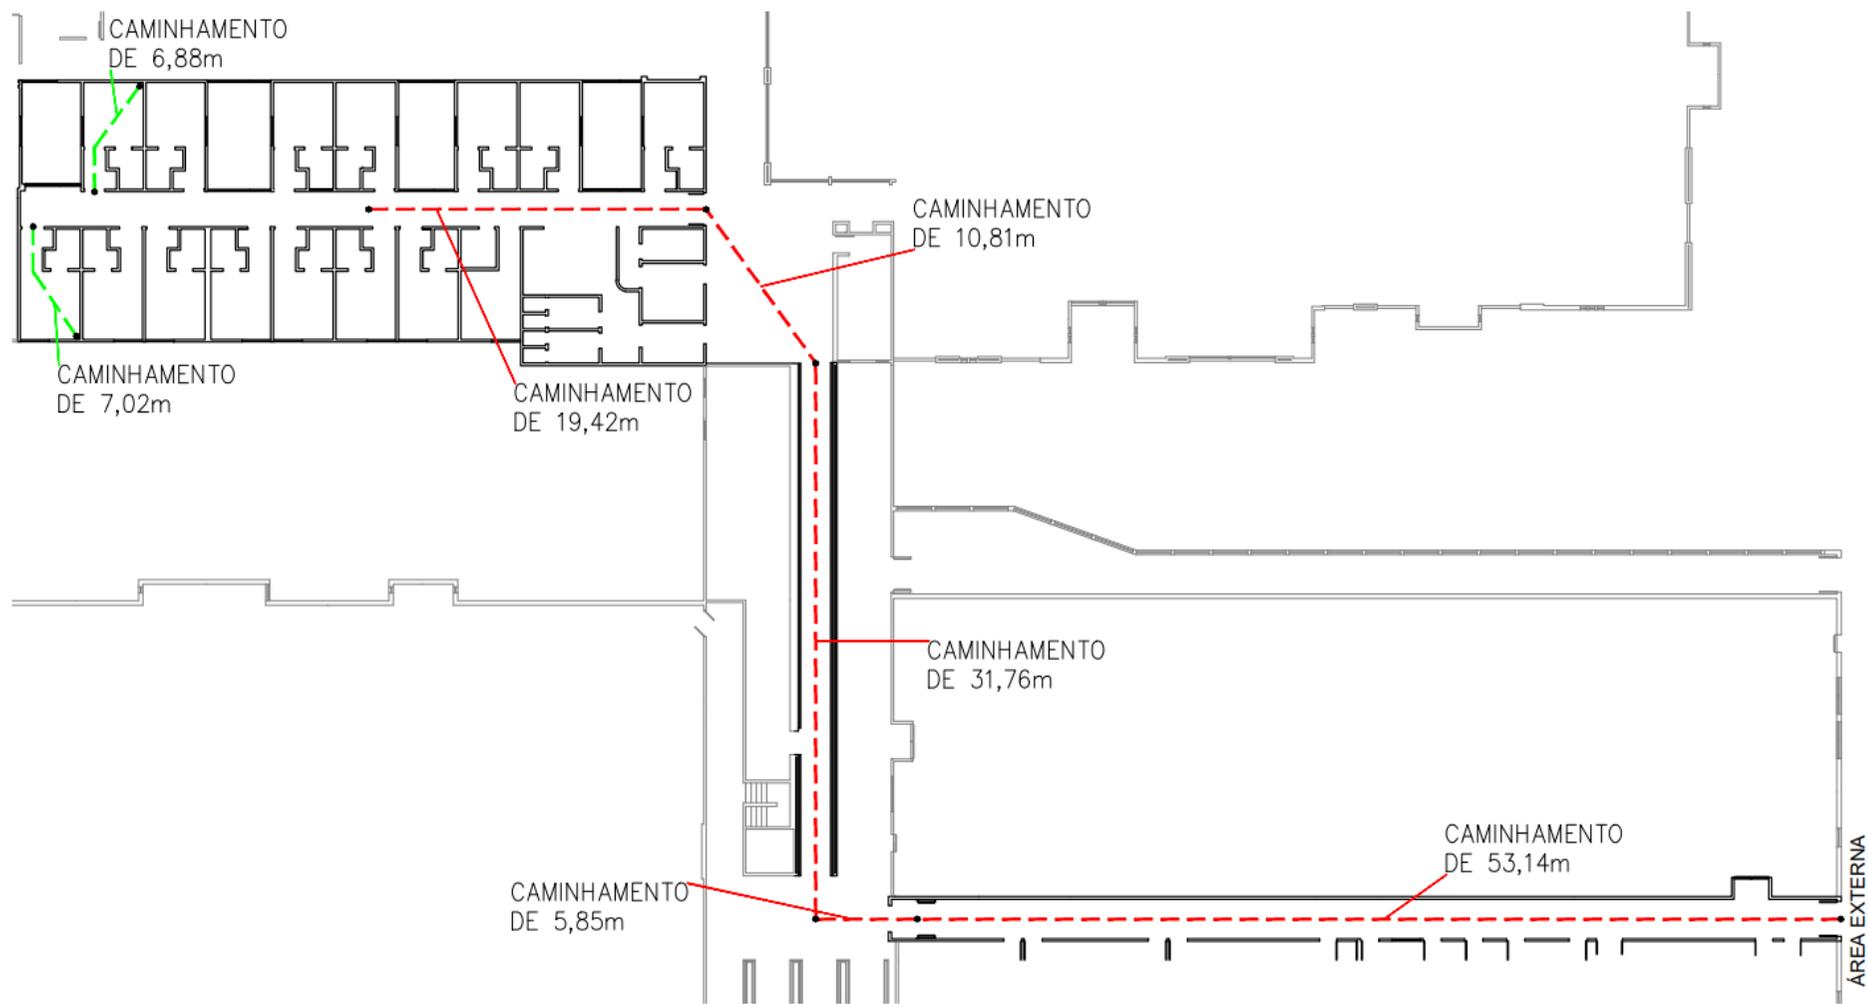
Figura 14 – Caminhamentos da Unidade de Isolamento e rota de fuga estudada

O caminhar do ponto mais longe da saída de cada quarto é inferior a 10 metros, logo, essa medida não precisa ser computada na distância máxima a ser percorrida. Como o ponto mais afastado da saída da Unidade de Isolamento é maior do que 10 metros, deve-se calcular o caminhar a partir do centro geométrico do setor. A distância máxima a ser percorrida pode ser medida através da soma de caminhamentos até um local seguro ou de relativa segurança. Dessa forma, o caminhar máximo desse ponto até a porta de saída do setor é de 19,42 metros.

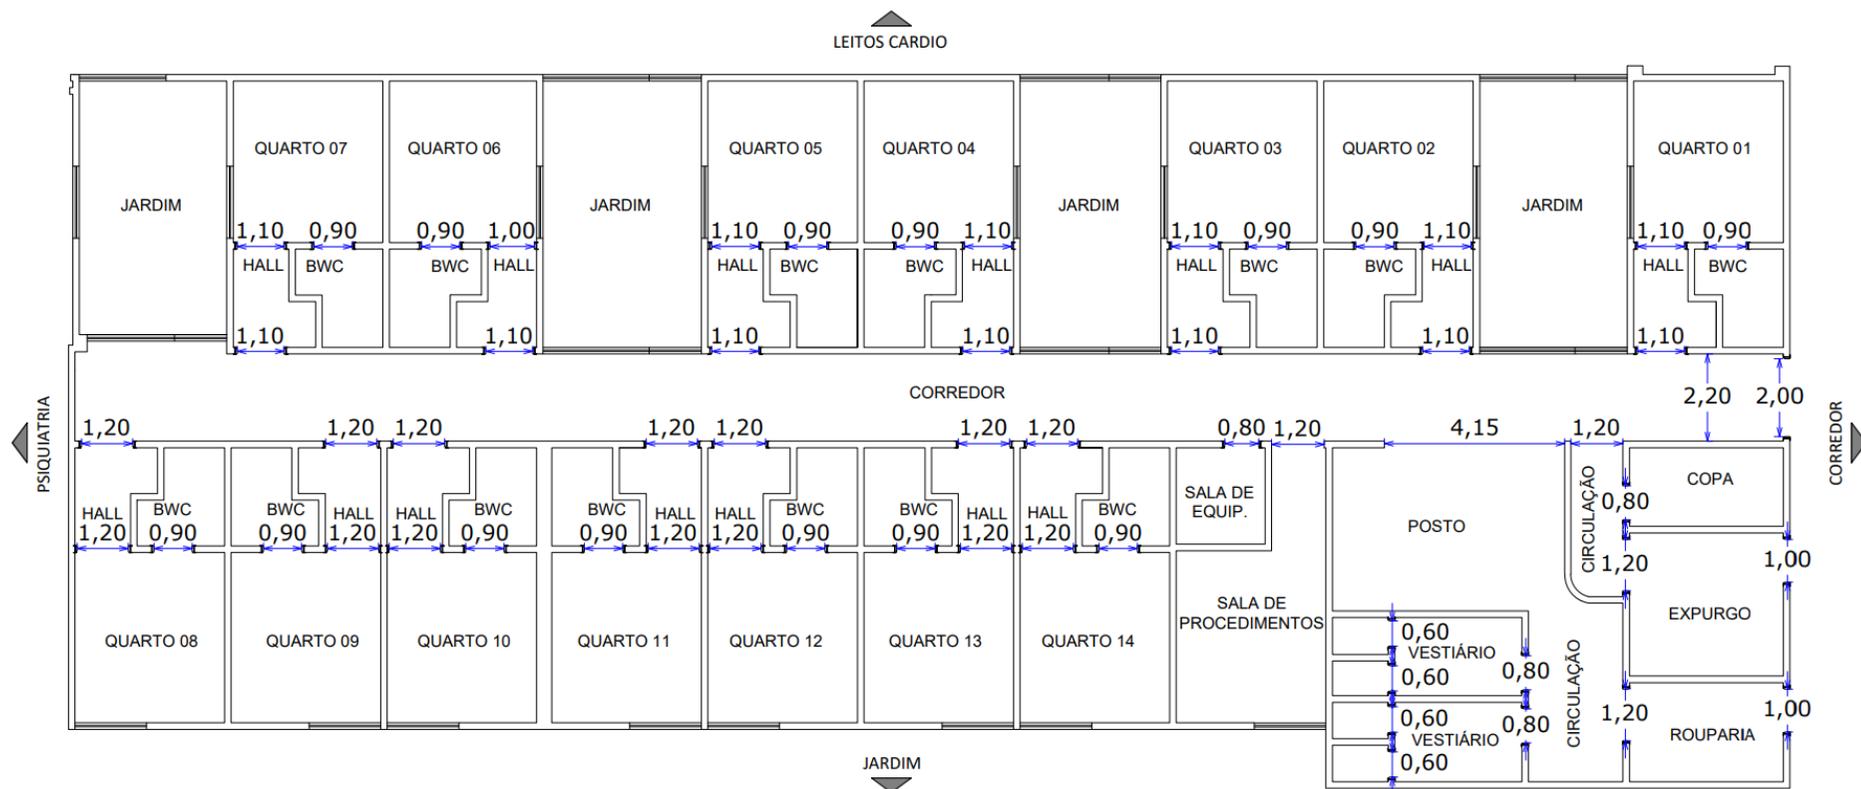
Figura 15 – Cotas das portas na Unidade de Isolamento do HRHDS

Nos quartos da Unidade de Isolamento, todas as portas (Figura 15) são acessíveis, pois alguns pacientes podem apresentar mobilidade reduzida. Ademais, as portas que separam o quarto, hall e corredor têm dimensão suficiente para a passagem de pessoas acamadas em maca. A porta de saída tem 1,80 metros de largura de passagem, correspondendo a 3 unidades de passagem, com duas folhas e abre no sentido oposto do fluxo. Portas para acesso apenas de funcionários seguem a unidade mínima de 0,80 metros.

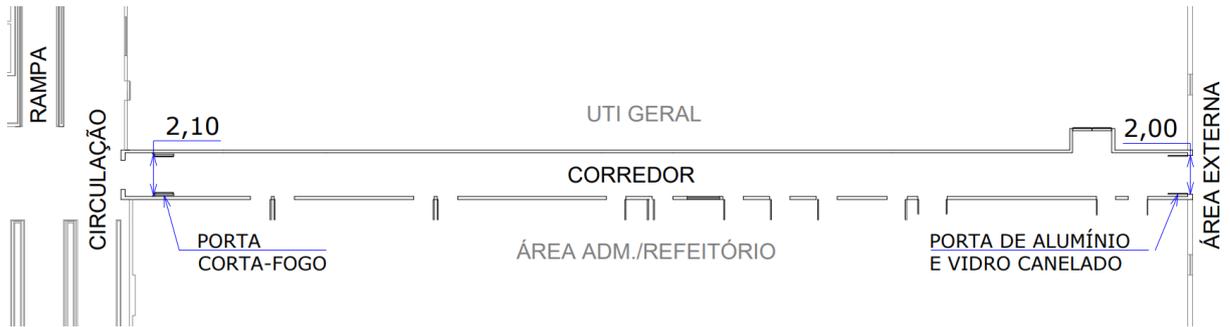
A Figura 16 representa as portas do corredor de saída localizado entre a UTI Geral e a Área Administrativa/Refeitório, com suas respectivas cotas.

Figura 16 – Cotas das portas no corredor da Área Administrativa e Refeitório

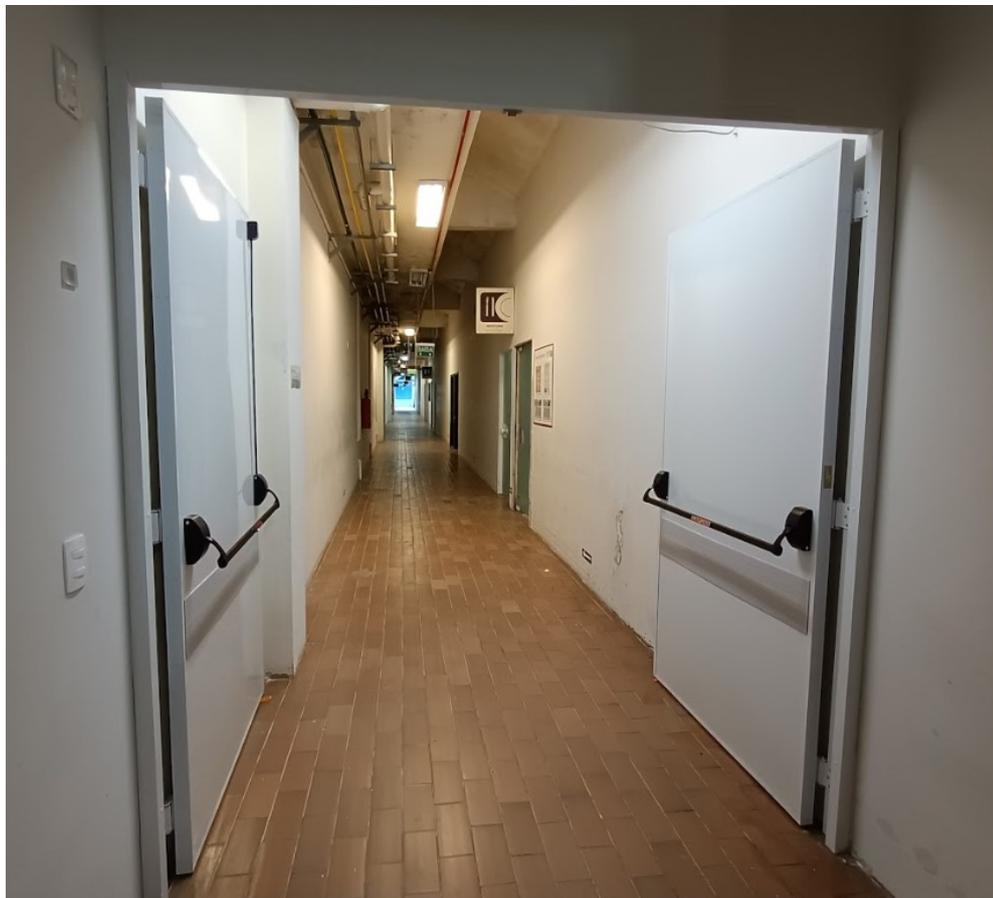
A porta corta-fogo (Imagem 6), com duas folhas, na entrada do corredor se mantém sempre aberta e conta com uma barra antipânico que abre a porta no sentido do fluxo de saída. A porta que dá acesso ao lado externo da edificação (Imagem 7), feita de alumínio e vidro cancelado, com duas folhas, permanece aberta o dia inteiro e é fechada de noite, mas sem ser trancada. A mesma abre no sentido contrário do fluxo de saída.

Imagem 6 – Porta corta-fogo do corredor da Área Administrativa e Refeitório

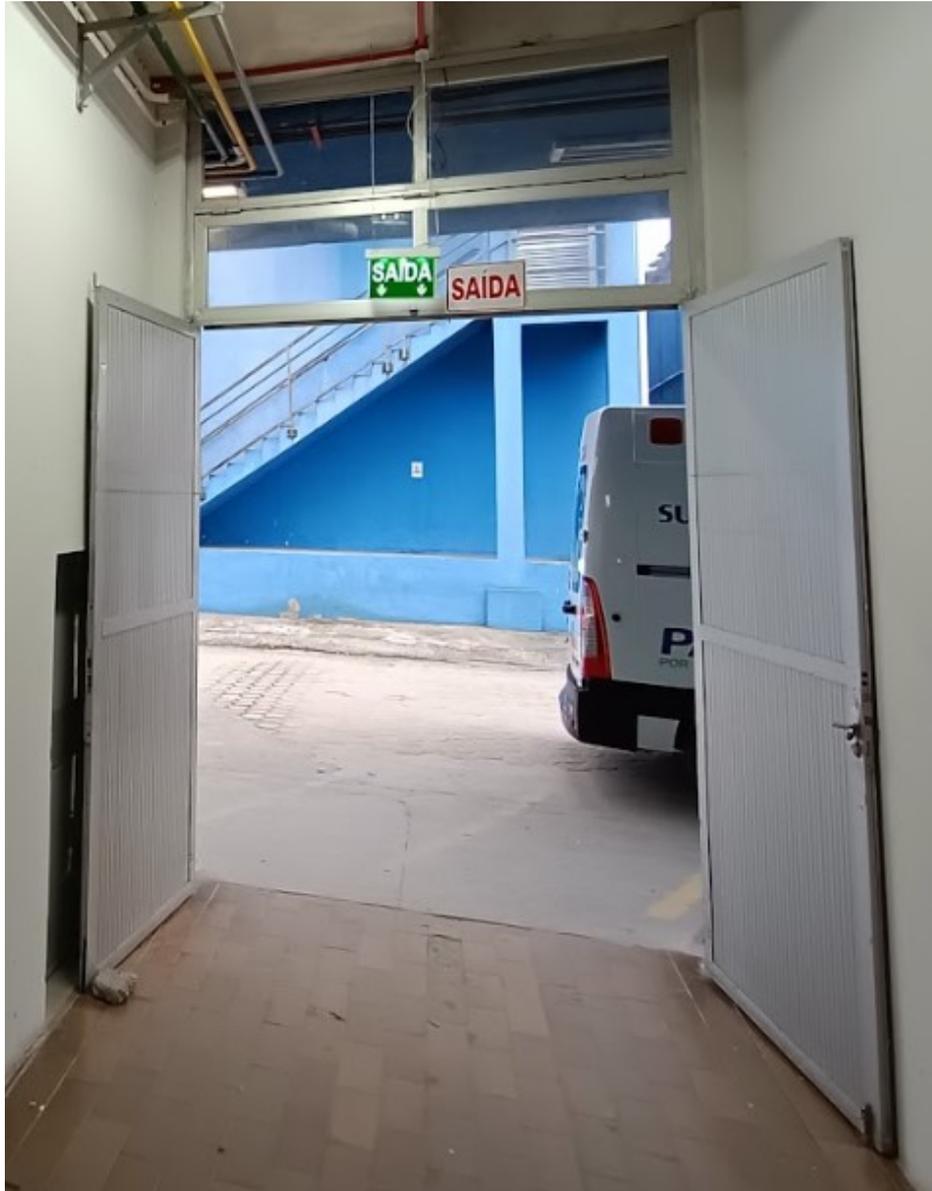
Imagem 7 – Porta no final do corredor com saída para fora da edificação

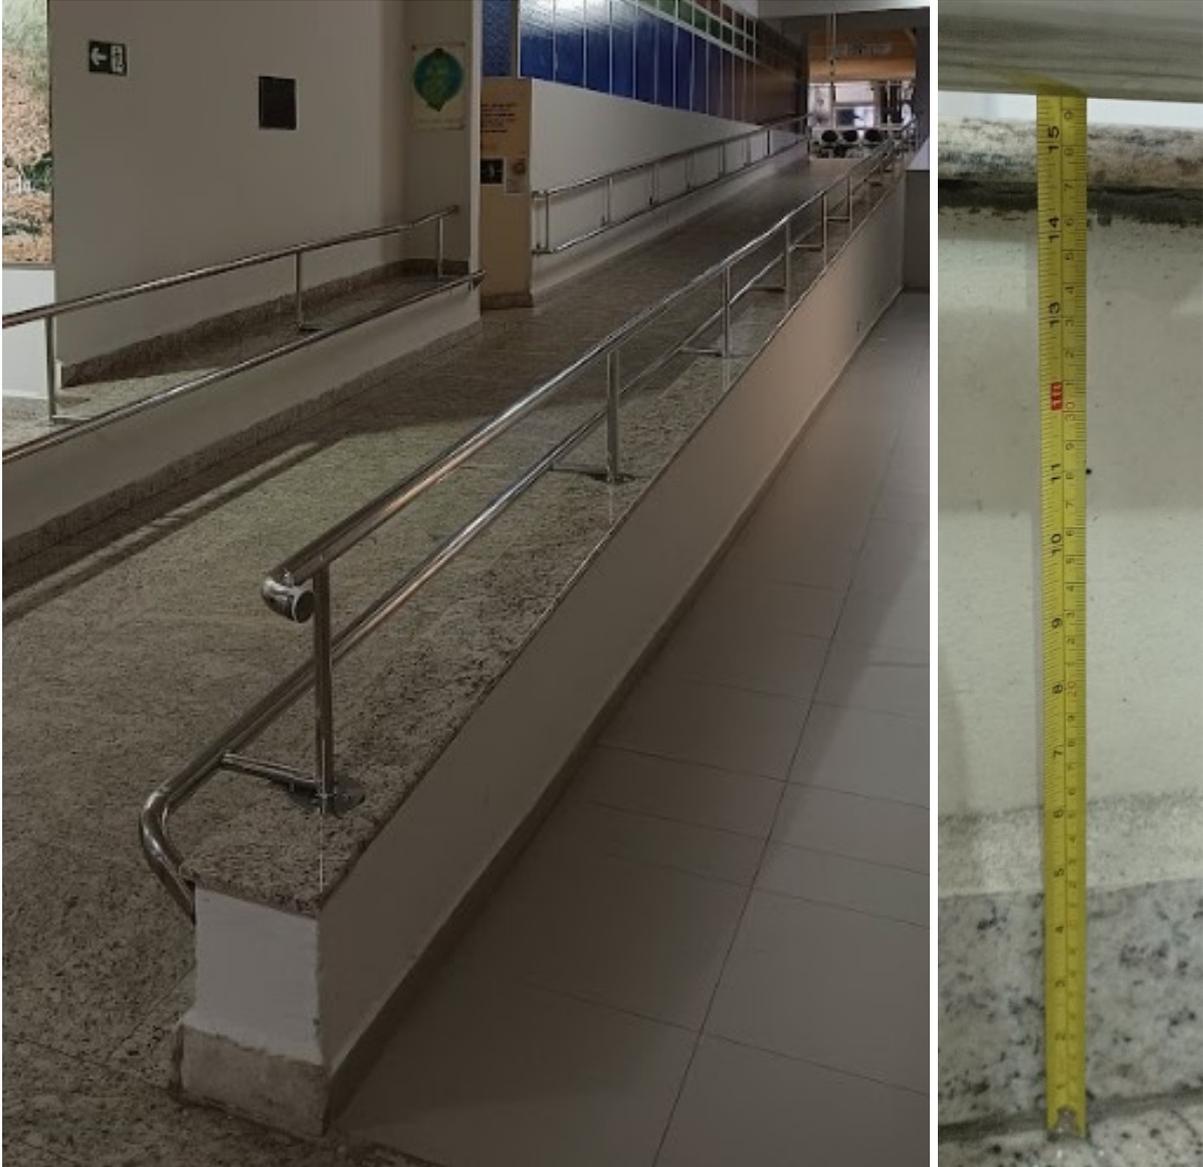
Imagem 8 – Guarda-corpo da rampa na rota de fuga

A altura do guarda-corpo da rampa analisada corresponde a 38,50 centímetros, enquanto a largura de sua base tem dimensão igual a 24 centímetros. O corrimão do lado direito (Imagem 8), nesse caso, está fazendo função de guarda-corpo, com altura medida de 47 centímetros da parte superior da base do guarda-corpo até o seu topo, totalizando 85,50 centímetros do nível do piso até a parte mais alta do corrimão.

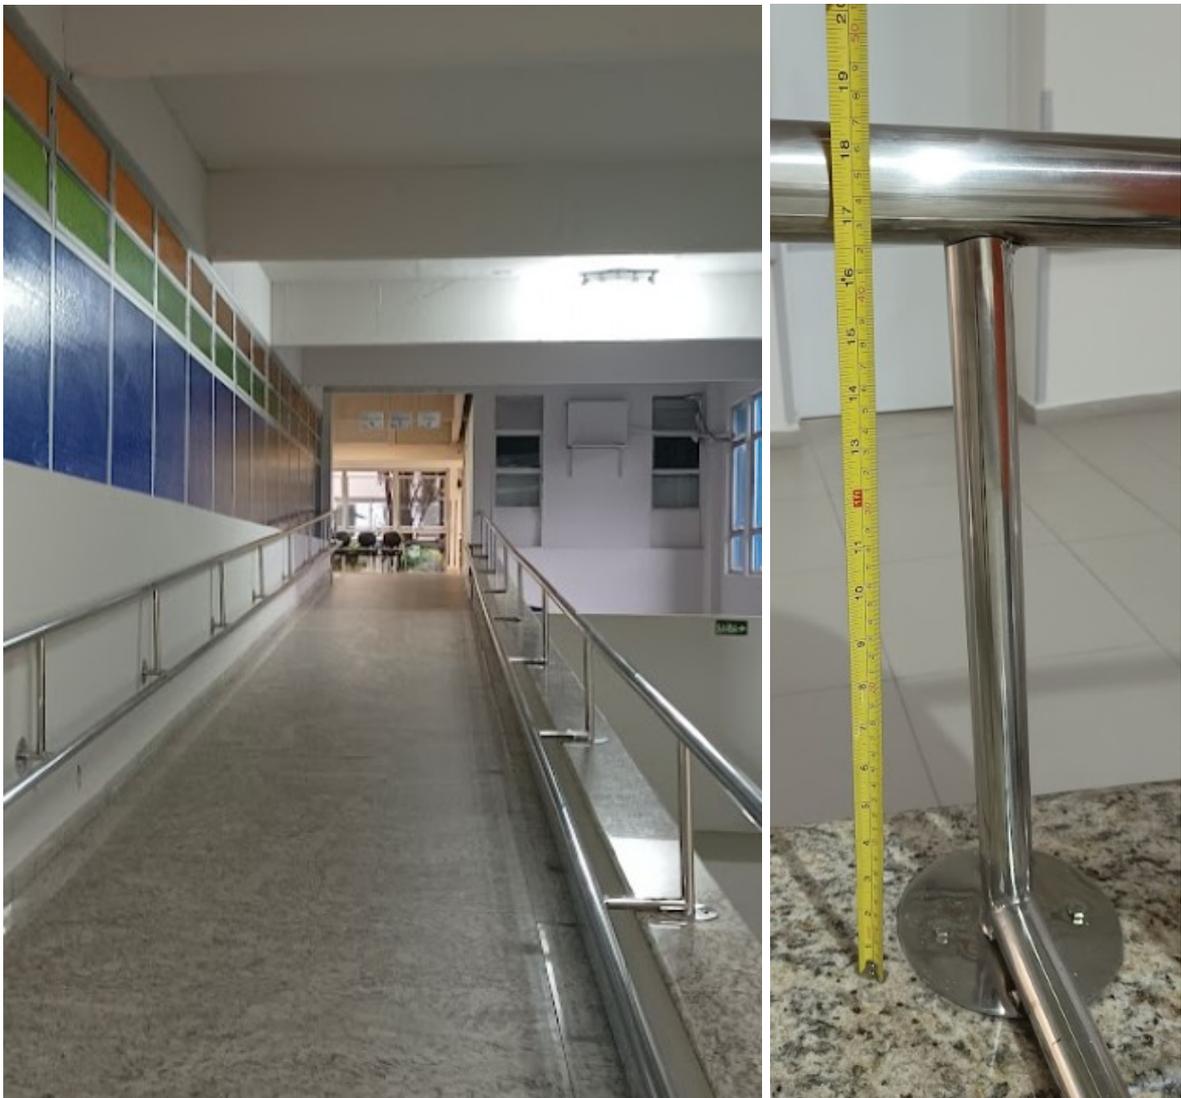
Imagem 9 – Corrimão da rampa na rota de fuga

O corrimão do lado esquerdo até a porta da Capela se encontra posicionado de maneira análoga ao do outro lado, porém, após a porta se encontra fixado na parede que está fazendo a função de guarda-corpo da rampa. A distância do mesmo até a parede é de 5 centímetros.

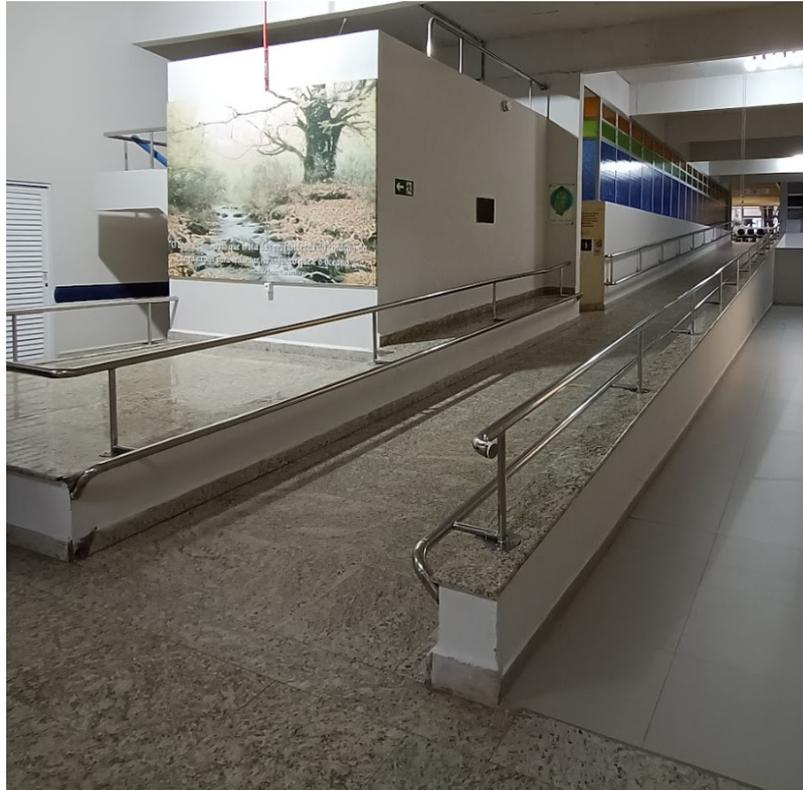
Imagem 10 – Rampa na rota de fuga

A rampa em questão foi equipada com bate-macas de metal, que têm um formato circular com diâmetro de 4,5 centímetros. A largura total da rampa, entre os guarda-corpos, é de 2 metros e os bate-macas estão instalados a uma distância de 6,50 centímetros do guarda-corpo do lado direito e lado esquerdo até a porta da Capela, do ponto de vista de quem sobe a rampa. Para o trecho da rampa após a porta da Capela, no mesmo sentido e lado esquerdo, o bate-macas dista 12,50 centímetros da parede. A Figura 17 ilustra as dimensões da rampa e de passagem.

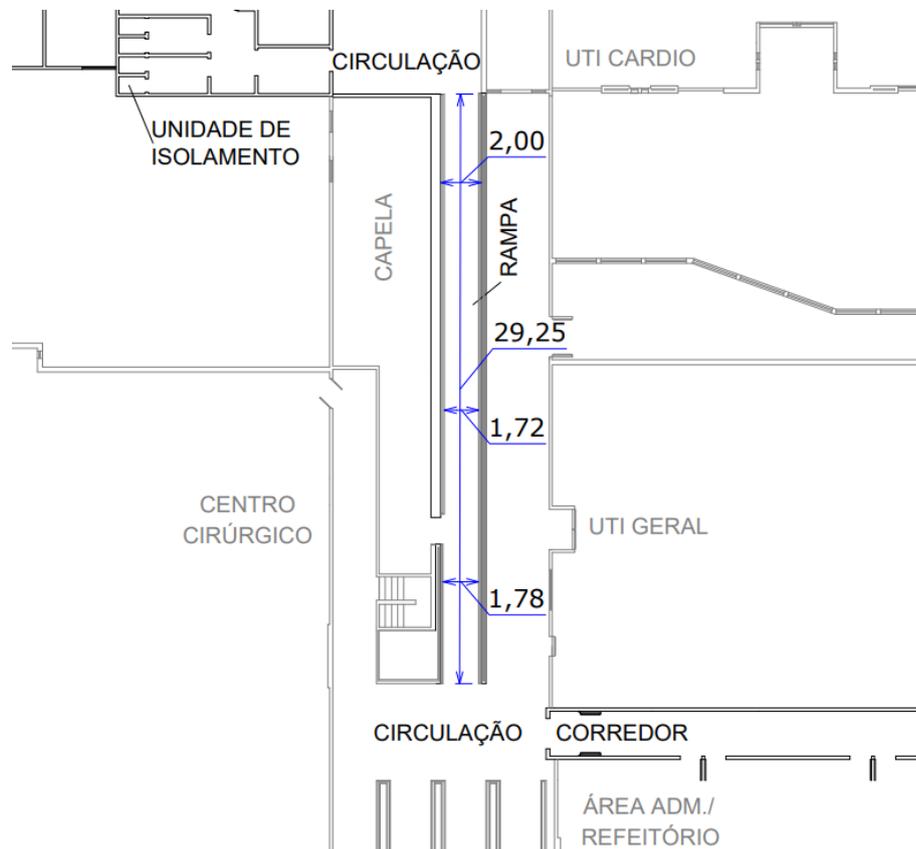
Figura 17 – Dimensão da rampa na rota de fuga

A rampa integrada à rota de fuga analisada possui um comprimento total de 29,25 metros e se apresenta como uma estrutura contínua, sem a presença de patamares. Conforme estipulado pela IN 9, é recomendado que haja patamares posicionados em frente a portas ao longo da rampa, visto que não é adequado ter portas diretamente nas rampas. Considerando a existência de uma porta destinada à Capela na rampa, sem a inclusão de um patamar, a adequação proposta para este cenário envolve uma revisão na posição da porta da Capela, conforme sugere a Figura 31, uma vez que fazer um patamar na rampa existente pode não ser viável.

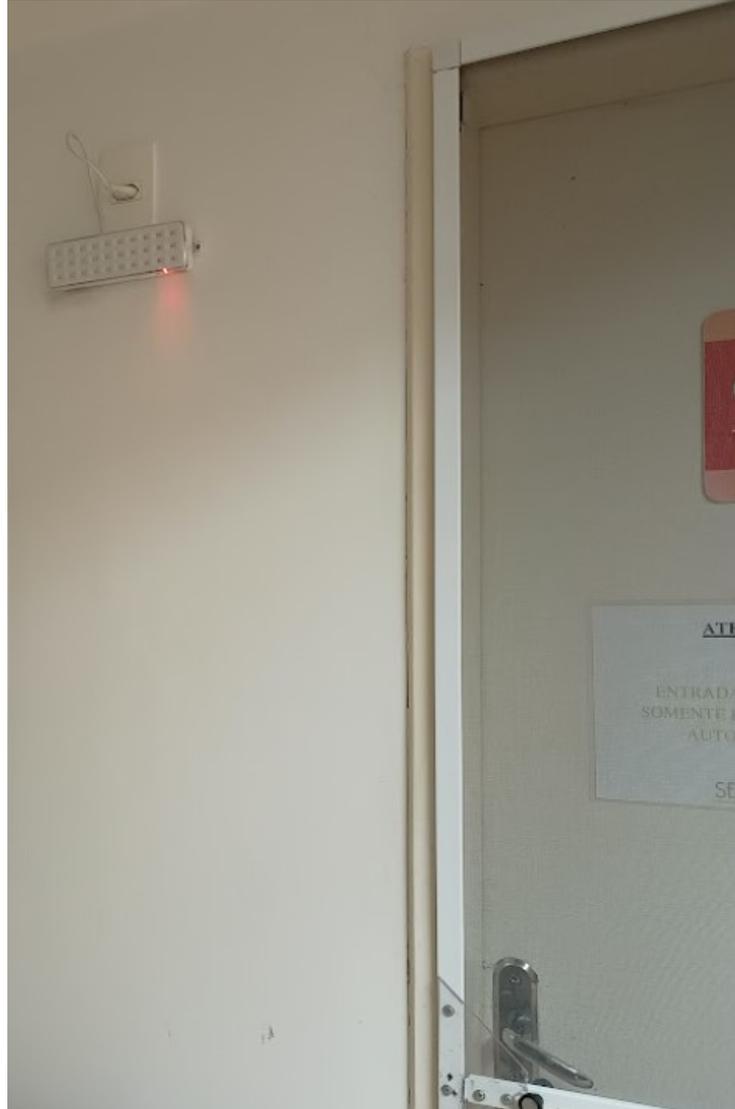
Imagem 11 – Luminária de emergência na Unidade de Isolamento

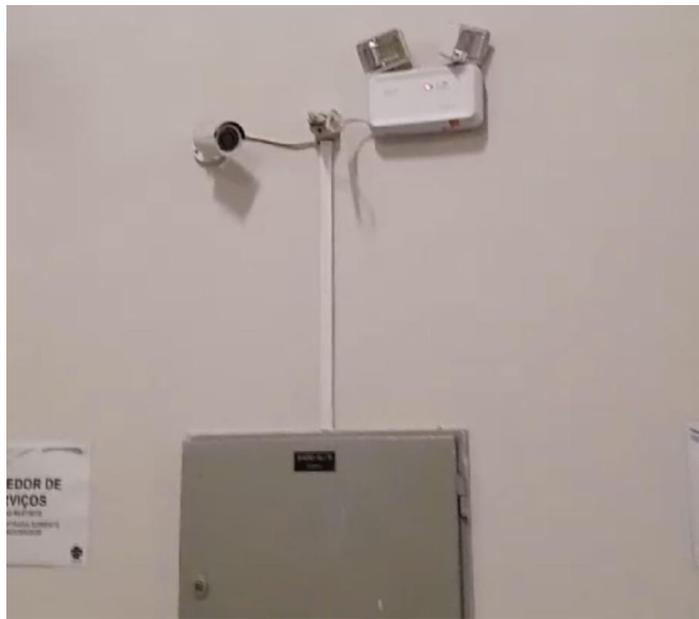
Na área de circulação do Nível 2 e rampa que desce do Bloco Sul para o Bloco Central não se encontra nenhuma luminária de emergência. Já na área de circulação do Nível 1,5 há uma luminária de emergência de 5 *lux* (Imagem 12) com altura de 2 metros a partir do piso, próximo ao corredor. No corredor que dá acesso ao exterior da edificação, onde fica a saída de emergência, há luminárias de emergência embutidas de 3 *lux* (Imagem 13) dispostas a cada 7 metros, no máximo, também a uma altura de 2 metros do piso, conforme Figura 20.

Imagem 12 – Luminária de emergência na área de circulação do Bloco Central

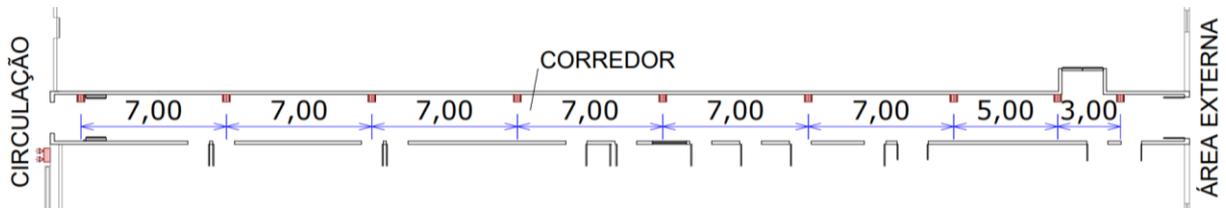
Figura 20 – Projeto do SIE na área de circulação do Bloco Central e corredor de saída do edifício

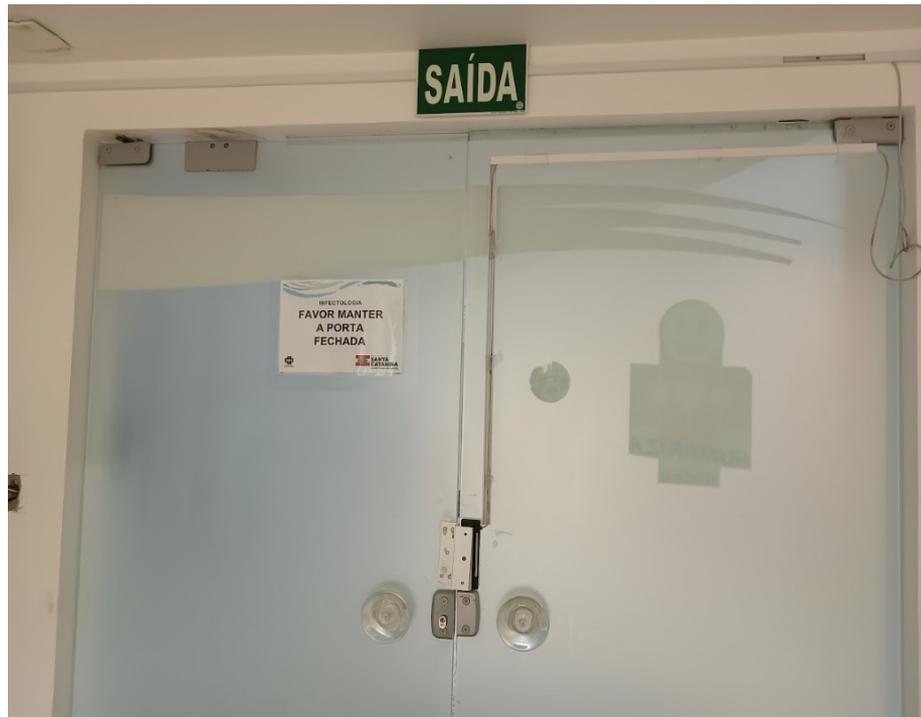
Imagem 14 – SAL “Saída de emergência” fotoluminescente na porta do setor

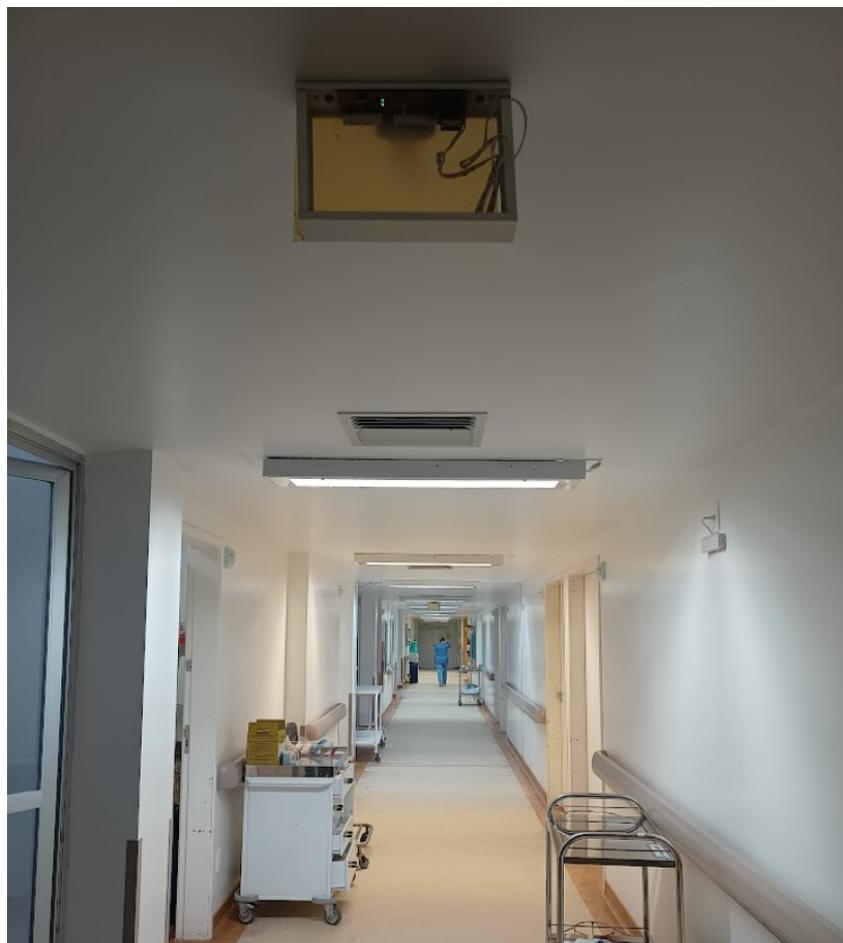
Imagem 15 – Espera para SAL “Saída de emergência” luminosa no corredor do setor

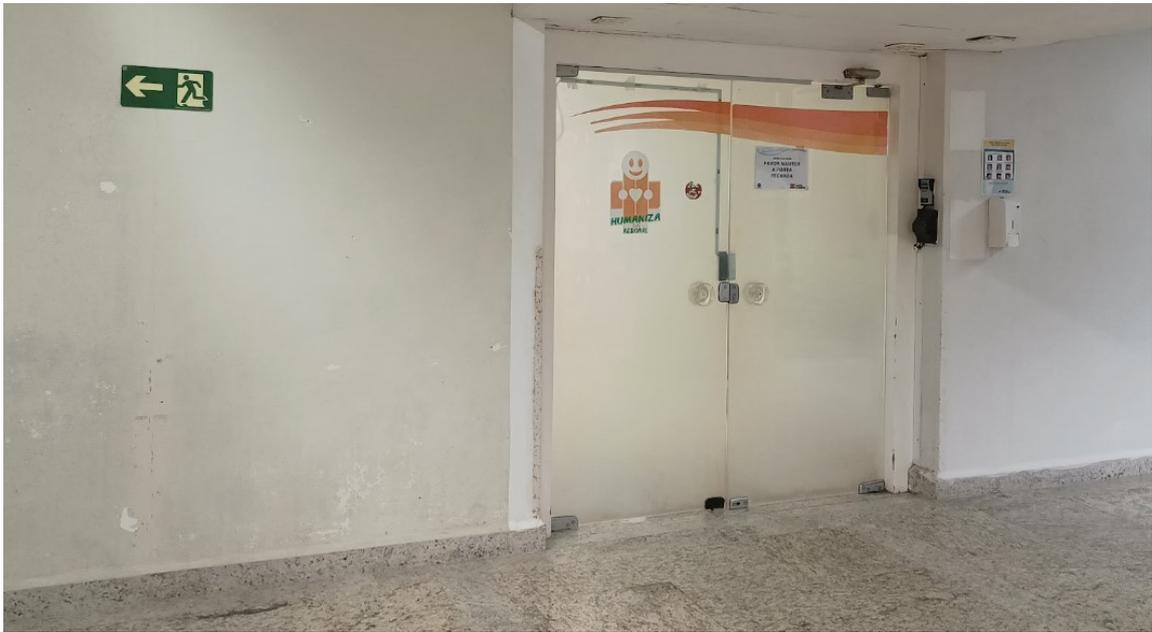
A SAL nas áreas de circulação na rampa se dá pelas placas de “Orientação do sentido da saída de emergência” com fundo verde, distantes conforme cotas indicadas na Figura 23 e com dimensões de largura e altura igual a 25 e 16 centímetros, que apontam a direção da saída de emergência. Partindo da Unidade de Isolamento, a primeira placa está na mesma parede da porta de entrada para a Unidade de Isolamento (Imagem 16), mostrando a direção para seguir pela rampa.

Imagem 16 – SAL “Orientação do sentido da saída de emergência” fotoluminescente próxima a porta da Unidade de Isolamento

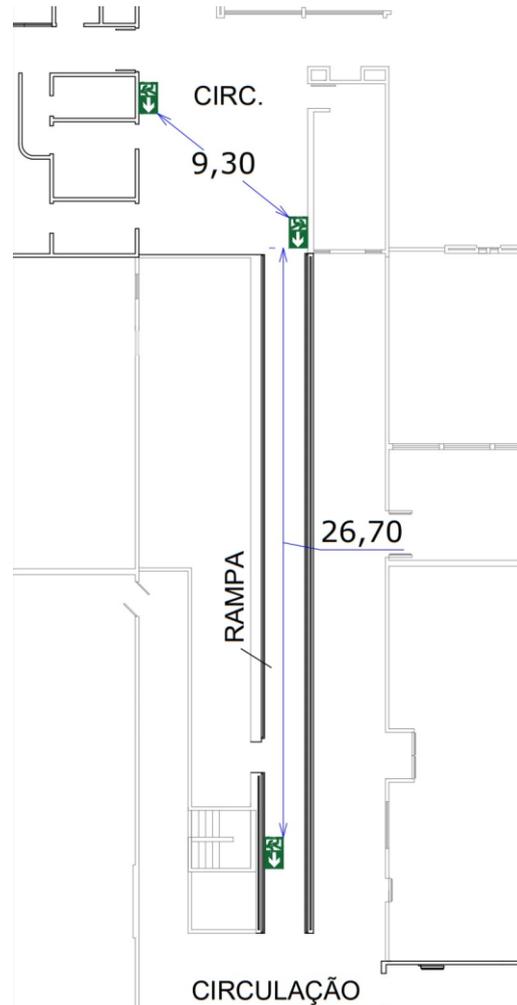
Figura 23 – Projeto da SAL nas áreas de circulação e rampa

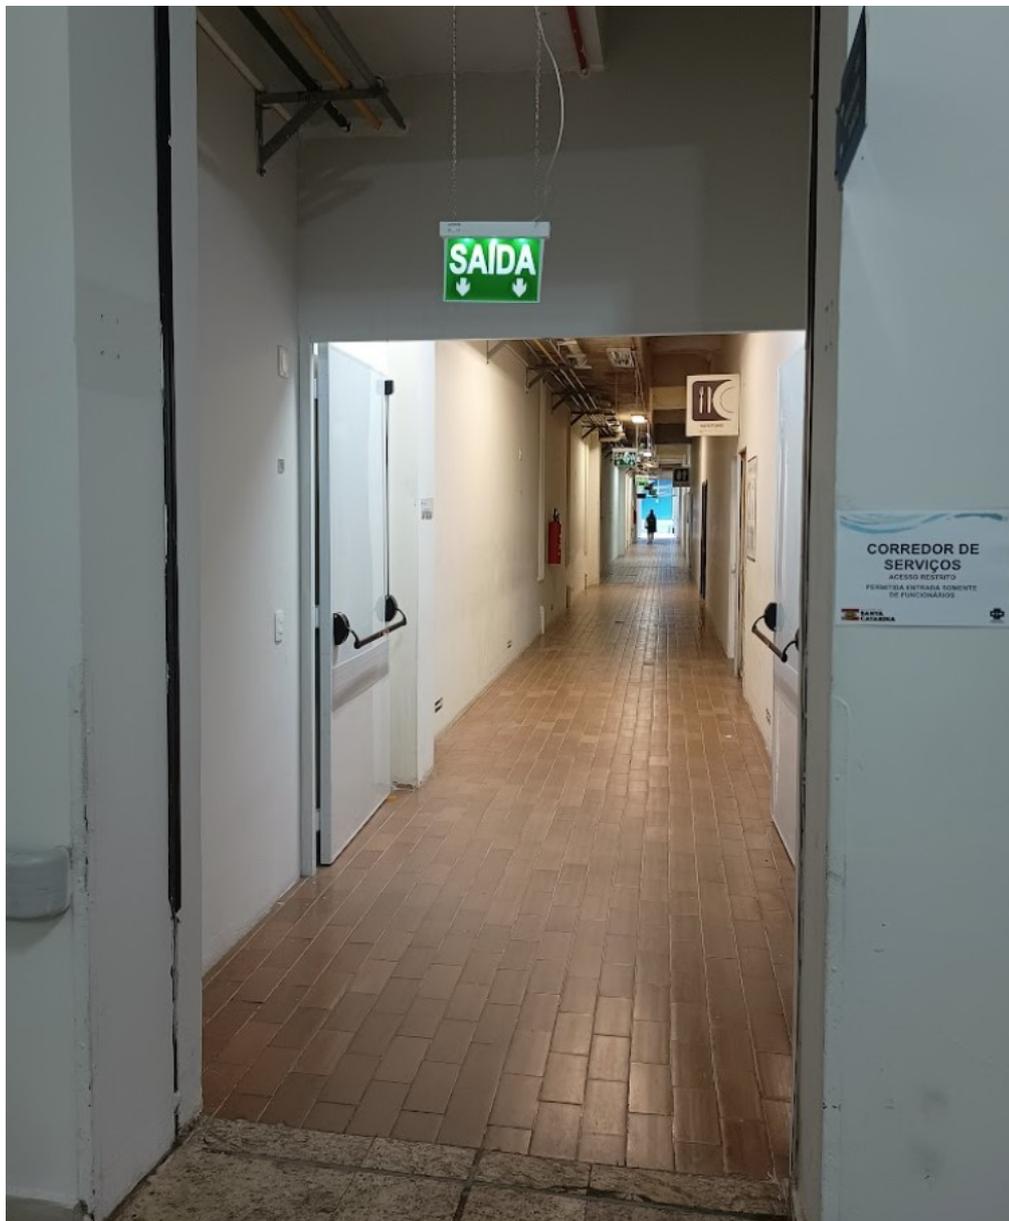
Imagem 19 – SAL “Saída de emergência” luminosa na entrada do corredor

Por fim, no corredor da Área Administrativa e Refeitório, a SAL está presente por meio das placas de “Saída de emergência” e sinalização de rota continuada. As placas de saída (Imagem 19 e 20) estão penduradas pelo teto do corredor a uma altura de 2,10 metros do chão, são luminosas e têm dimensões de largura e altura igual a 25 e 21 centímetros. A sinalização indicativa de fluxo está nas paredes do corredor aplicadas a 25 centímetros de distância do piso e se trata de uma placa com seta direcional e fundo verde (Imagem 21), tem dimensões de largura e altura de 20 e 5 centímetros, respectivamente, e estão distantes 3 metros entre si, no máximo. A Figura 24 apresenta a disposição destes elementos.

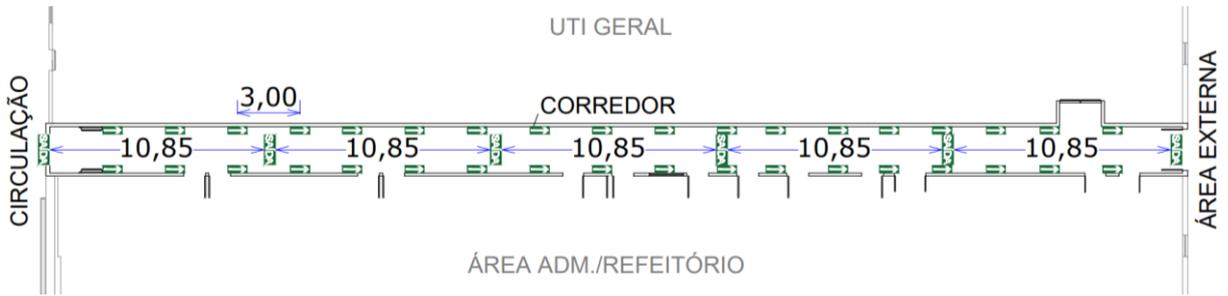
Figura 24 – Projeto da SAL no corredor
