UNIVERSIDADE FEDERAL DE SANTA CATARINA  
CENTRO TECNOLÓGICO DE JOINVILLE  
CURSO DE ENGENHARIA CIVIL DE INFRAESTRUTURA

DIAGNÓSTICO DE SISTEMA DE SAÍDA DE EMERGÊNCIA: ESTUDO DE CASO  
NO HRHDS

Trabalho apresentado como requisito para obtenção do título de bacharel no Curso de Graduação em Engenharia Civil de Infraestrutura do Centro Tecnológico de Joinville da Universidade Federal de Santa Catarina.

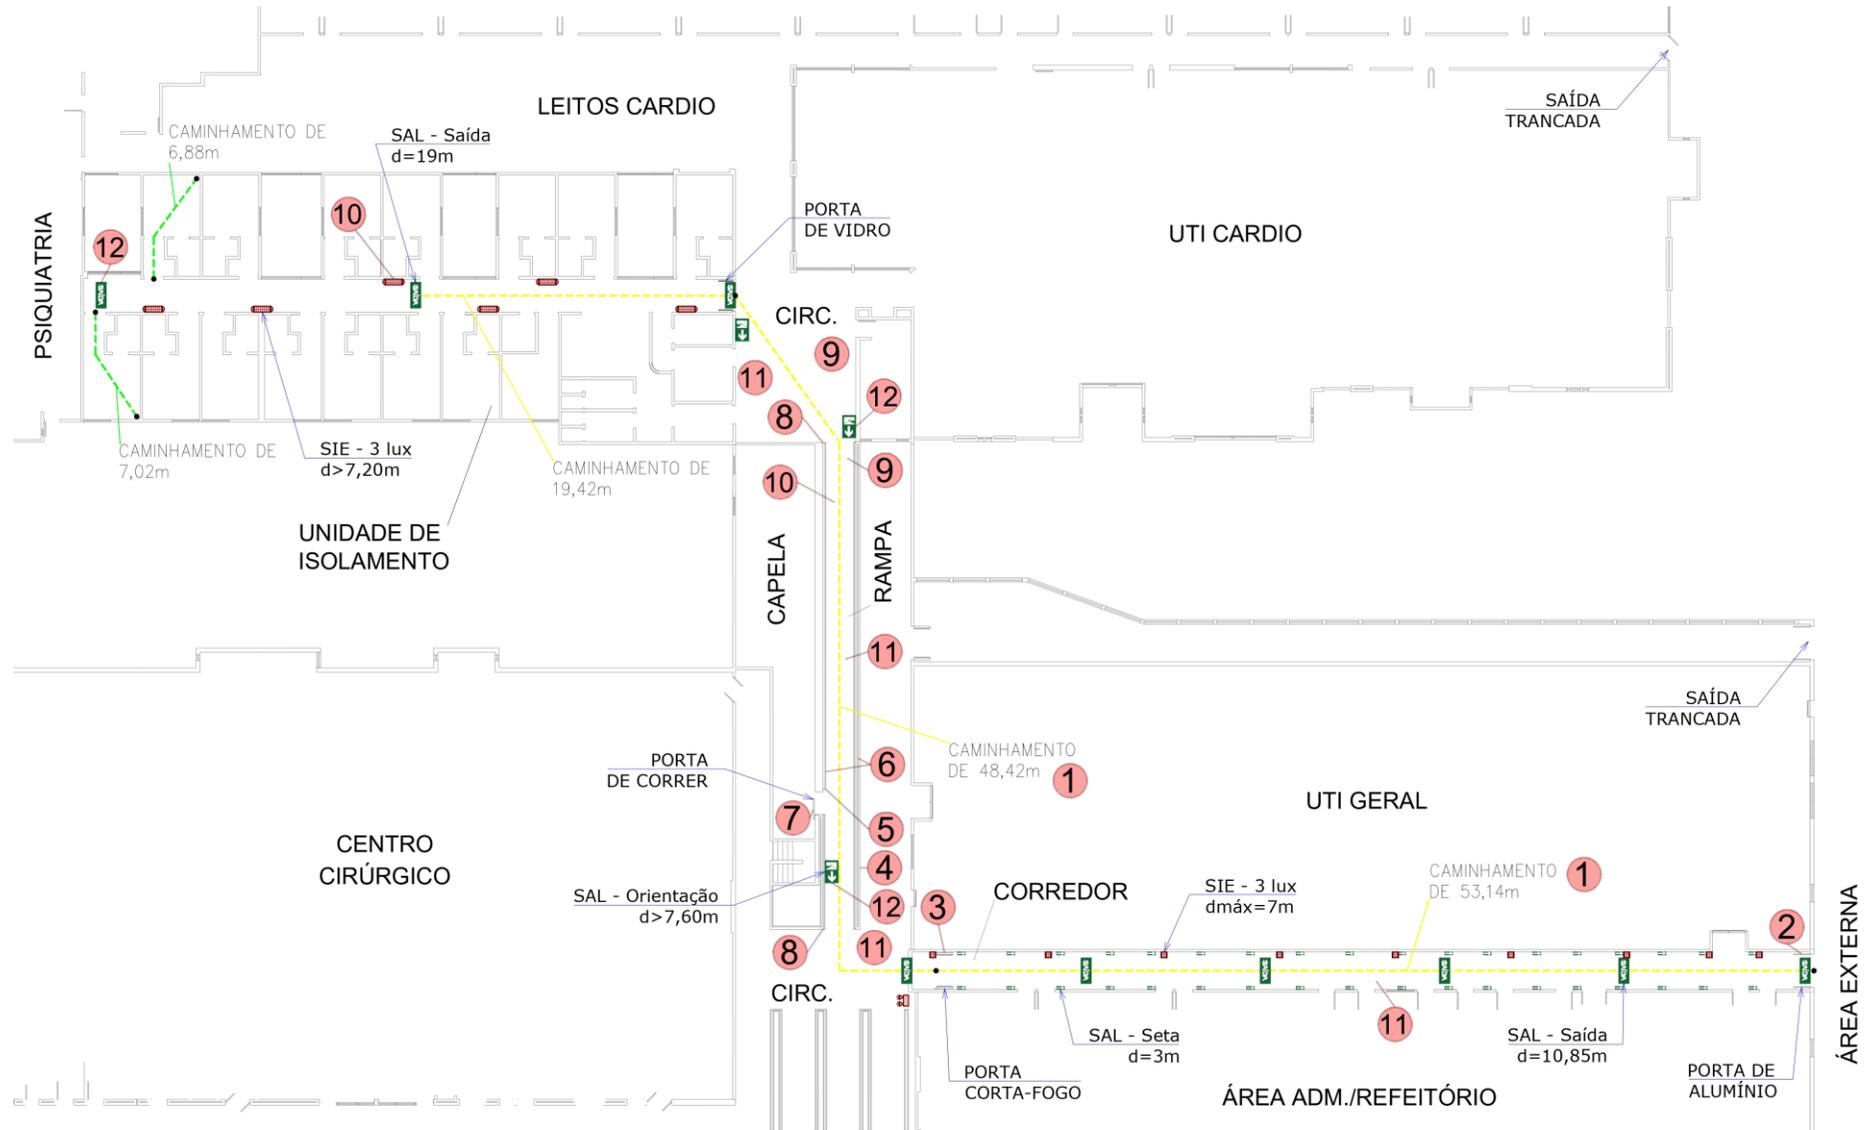
Figura 26 – Projeto dos sistemas existentes em campo

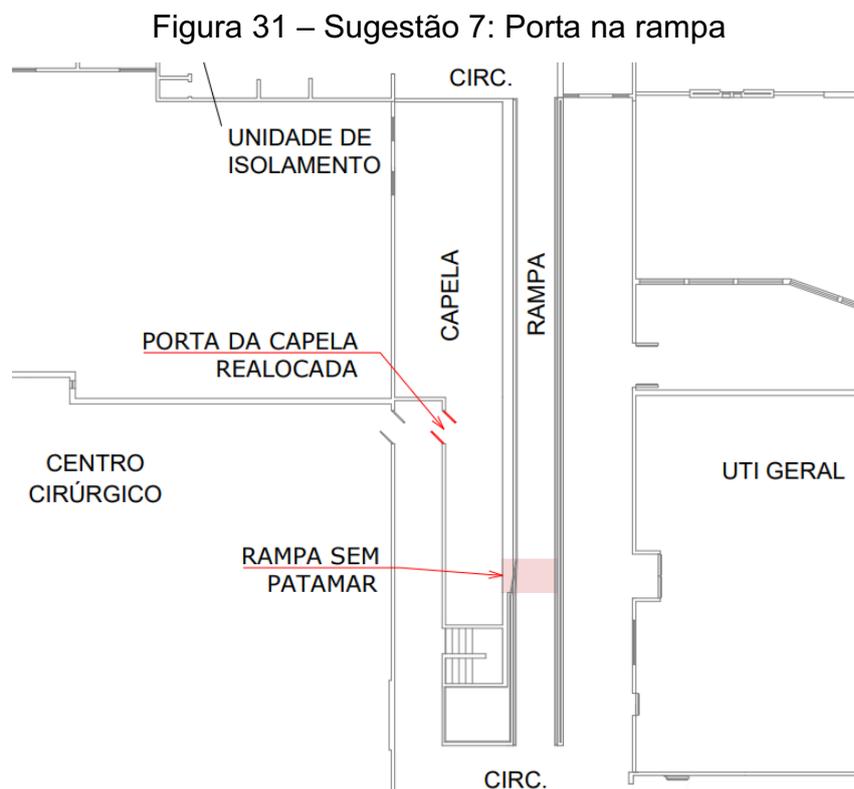
A rampa integrada à rota de fuga analisada possui um comprimento total de 29,25 metros e se apresenta como uma estrutura contínua, sem a presença de patamares. Conforme estipulado pela IN 9, é recomendado que haja patamares posicionados em frente a portas ao longo da rampa, visto que não é adequado ter portas diretamente nas rampas. Considerando a existência de uma porta destinada à Capela na rampa, sem a inclusão de um patamar, a adequação proposta para este cenário envolve uma revisão na posição da porta da Capela, conforme sugere a Figura 31, uma vez que fazer um patamar na rampa existente pode não ser viável.
