**RESERVAS TÉCNICAS EM MUSEUS DE ARTE: UM ESTUDO DE CASO DO
MUSEU VICTOR MEIRELLES**

Trabalho de Conclusão de Curso submetido ao Curso de Graduação de Museologia do Centro de Filosofia e Ciências Humanas da Universidade Federal de Santa Catarina como requisito parcial para a obtenção do título de Bacharel em Museologia

Na presente monografia, será feita uma análise estrutural e ambiental das Reservas Técnicas do Museu Victor Meirelles, tendo como base pontos teóricos apontados pelo campo da Conservação Preventiva e observando pontos como segurança, ambiente, armazenagem, estrutura e organização das Reservas deste Museu, através de documentos institucionais, textos da área e entrevistas feitas com os funcionários da instituição. O objetivo desta monografia é observar, através destes parâmetros, se estas Reservas Técnicas, como espaços de guarda, estão aptas para receberem obras de arte e se cumprem seu papel na conservação do acervo do Museu.

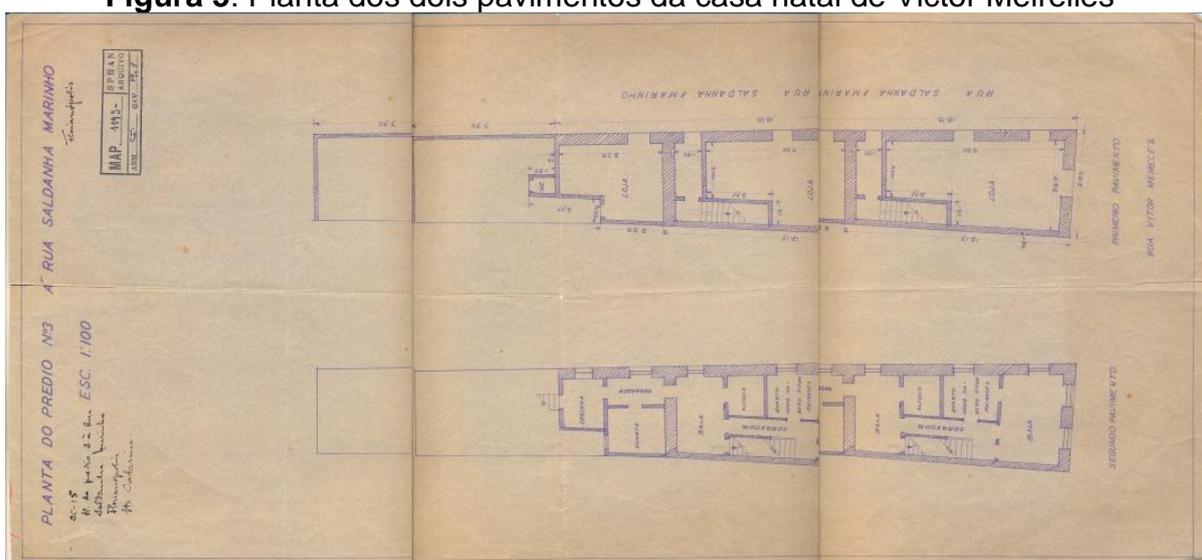
Figura 5: Planta dos dois pavimentos da casa natal de Victor Meirelles

Para além destas características, as portas laterais acabaram sendo adaptadas à topografia, uma adequação feita em decorrência do grande desnível na rua em que a casa está localizada. Já as janelas são compostas por dois elementos: uma parte externa envidraçada em guilhotina e folhas internas inteiramente em madeira (postigos). (Museu Victor Meirelles, 2019, p. 72)

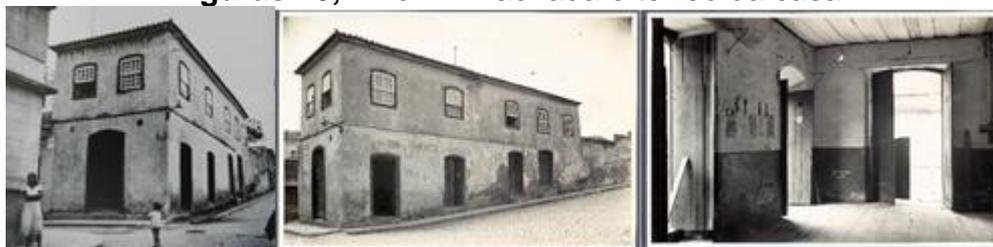
Figuras 10, 11 e 12: Fachada e térreo da casa

Como já citado anteriormente, a casa serviu como diferentes finalidades e havia passado por poucas modificações no decorrer dos anos, fatos que acarretaram em um péssimo estado de conservação, em 47 o engenheiro Raul Bastos fez um relatório em que relatou um “péssimo estado de conservação, podendo aproveitar-se apenas as paredes externas e algumas internas” (Histórico das intervenções arquitetônicas (Arquivo MVM).), mostrando a necessidade de intervenções de conservação e restauração da arquitetura da casa.

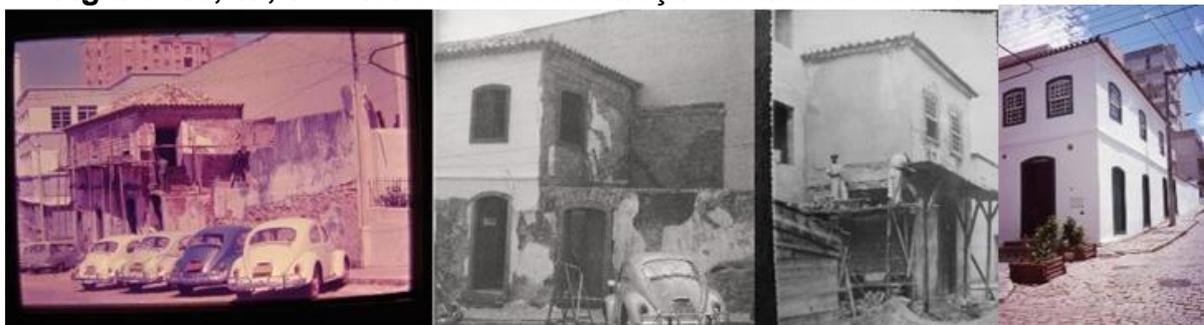
Figuras 16, 17, 18 e 19: Obra de restauração do Museu Casa Victor Meirelles

A segunda intervenção teve início 17 anos após a inauguração do Museu, fazendo com que ele ficasse fechado durante os anos de 1969 e 1974, e envolveu projetos de restauração e conservação. A obra de restauro teve coordenação técnica do arquiteto Cyro Illídio Corrêa de Oliveira Lyra, e trouxe a alteração na volumetria do edifício, fazendo com que ela fosse suprimida na parte do piso superior.

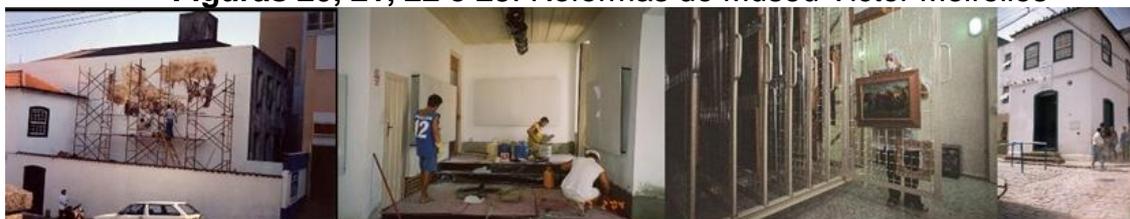
Figuras 20, 21, 22 e 23: Reformas do Museu Victor Meirelles

Contando novamente com a coordenação de Lyra, foram feitas grandes modificações, que incluíram a recuperação das esquadrias, telhado e pintura, também a instalação do projeto luminotécnico, isolamento térmico, adequação do ambiente para exposições, além de terem instalado sistemas de segurança e controle ambiental, também houveram modificações no entorno, já que a prefeitura de Florianópolis fechou a antiga rua do Açougue e a transformou no Largo Victor Meirelles⁸, ampliando o espaço para as atividades culturais externas promovidas pelo Museu.

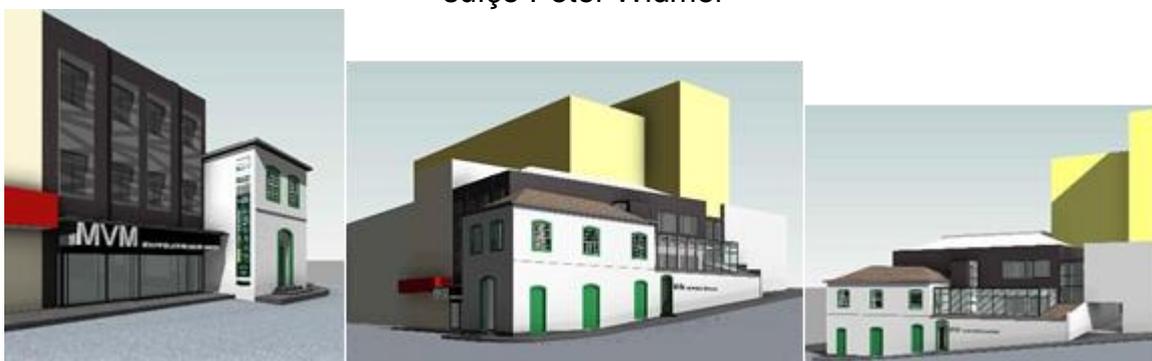
Figuras 25. 26 e 27: Imagens do Projeto de Restauração e Ampliação do arquiteto suíço Peter Widmer

Também ocorreu a demolição de um anexo construído posteriormente ao prédio original, juntamente com o restauro do telhado e esquadrias, a troca das madres e barrotes de madeira (Museu Victor Meirelles, 2020). Além disso, o Museu no geral ganhou novas melhorias, como nova iluminação e climatização, e também recebeu melhorias no que diz respeito à acessibilidade e segurança do prédio.

Mas, o ponto mais importante dessa reforma possivelmente foi a ampliação do Museu, que ganhou outros dois andares do prédio anexo, tornando os dois edifícios uma só unidade museológica, fazendo com que a área do MVM passasse de 400 m² para 740 m².

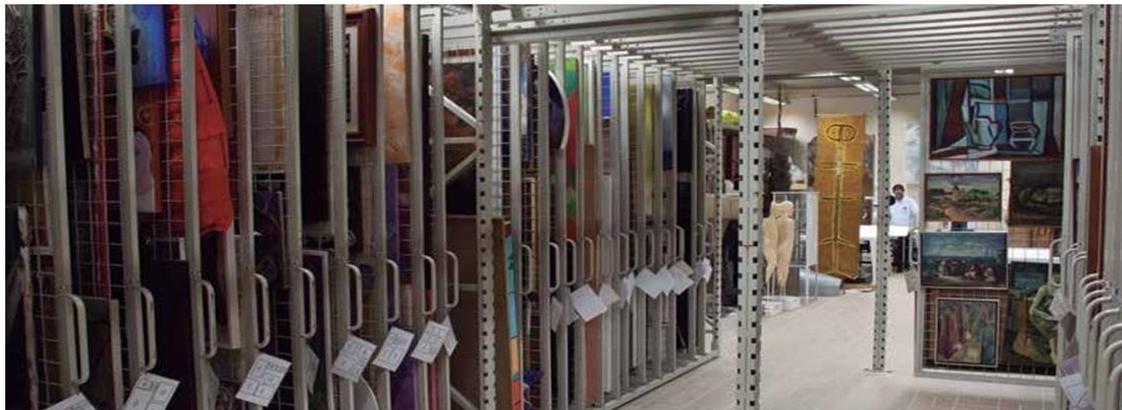
É recomendado que os quadros sejam armazenados em trainéis, mas se não for possível, eles devem ser acondicionados sempre em posição vertical, os maiores devem ficar atrás e os menores na frente, intercalados com alguma proteção. A face deve ser colocada com a face e o verso com o verso. É importante pontuar que as telas nunca devem servir de apoio para outros objetos e o contato direto com o piso deve ser evitado. (Teixeira; Ghizoni, 2012, 26)

Figura 33: Quadros acondicionados em trainéis, Reserva Técnica do Museu de Arte de Santa Catarina

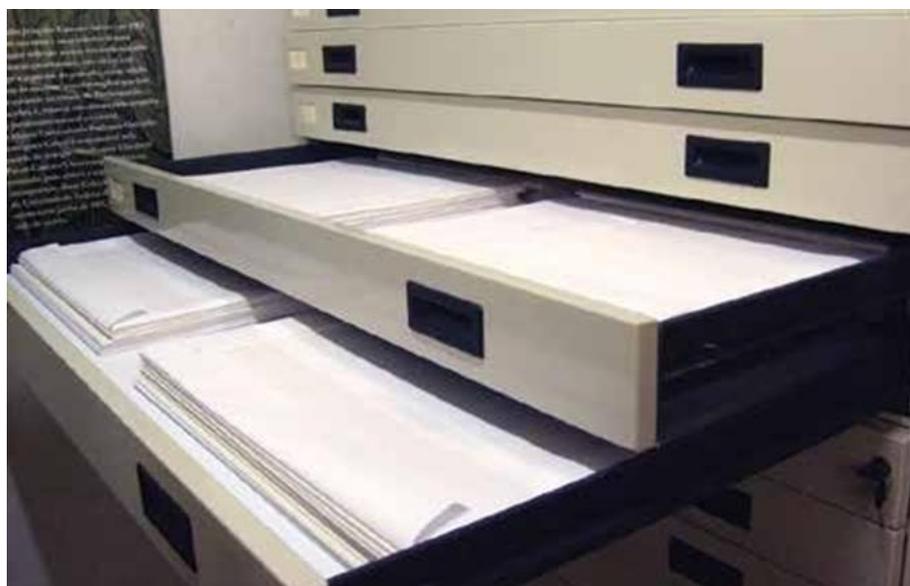
Já as obras em papel devem ser guardadas em mapotecas e acondicionadas individualmente com envelopes feitos de papel alcalino, aqui, o conservador também pode usar um *passe-partout*, que oferece proteção e ajuda no manuseio e na montagem da moldura da obra. Após a finalização do envelope, as obras podem ser colocadas uma sobre a outra, tomando cuidado com o tamanho de cada uma, para evitar danos às mesmas.

Figura 34: Obras de arte sobre papel acondicionadas em uma mapoteca, na Reserva Técnica do Museu de Arqueologia e Etnologia - Universidade Federal de Santa Catarina

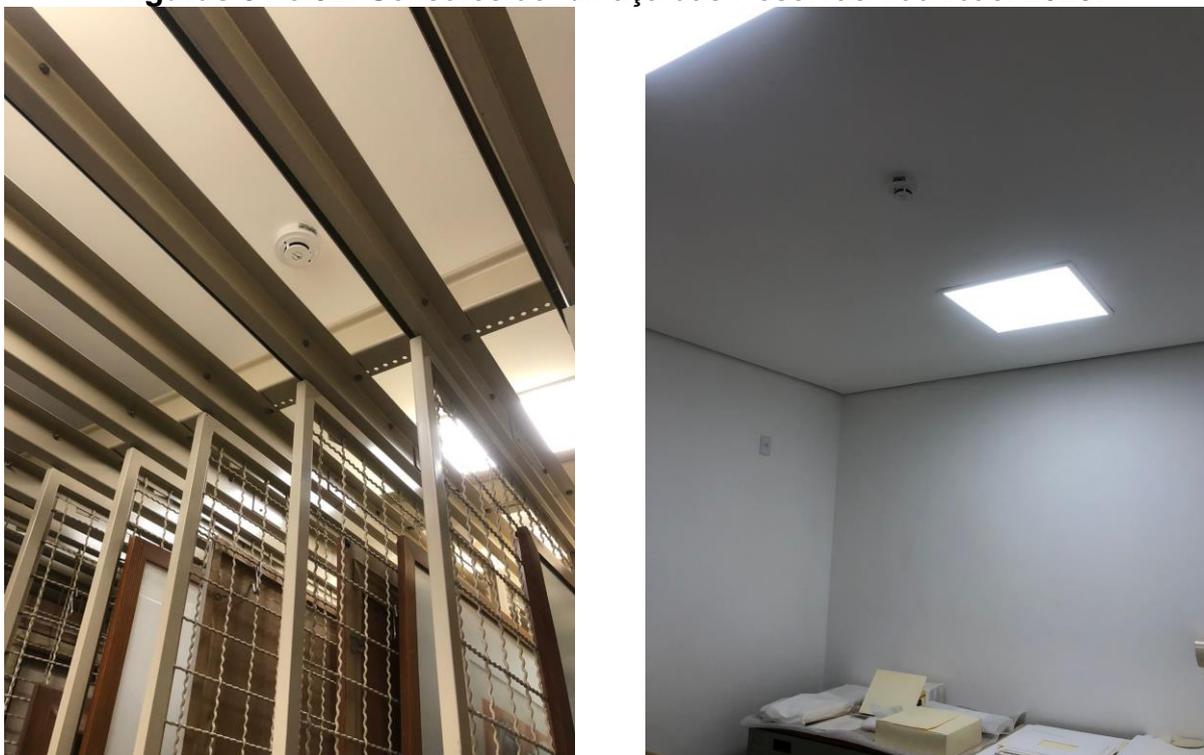
Figuras 51 e 52: Sensores de fumaça das Reservas Técnicas. 2023.

A partir destas informações levantadas, podemos afirmar que o Museu possui uma boa segurança, e cumpre todos os pontos que se propõe de forma benéfica ao acervo e ao espaço, apesar da problemática levantada e que pode facilmente ser resolvida com um controle de entrada mais preciso nesses casos específicos.

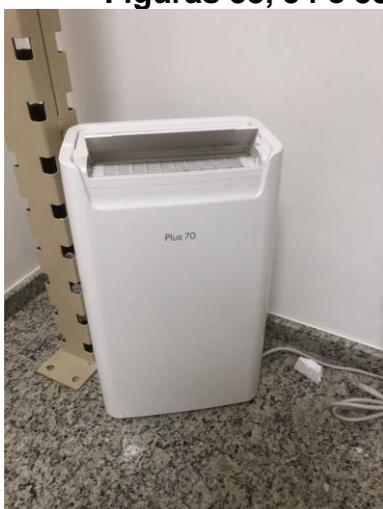
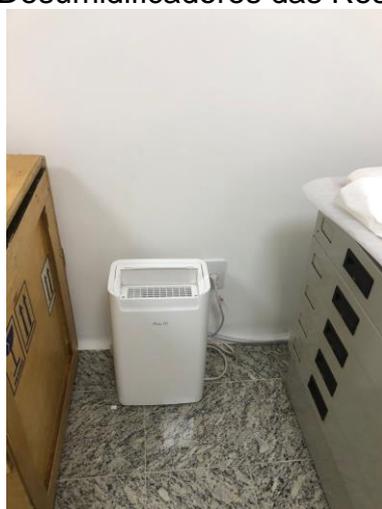
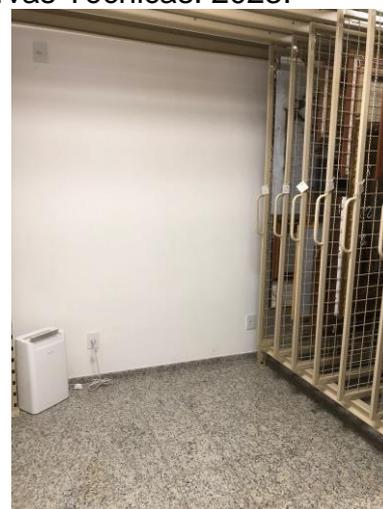
Figuras 53, 54 e 55: Desumidificadores das Reservas Técnicas. 2023.

Uma possível problemática que pode ser levantada aqui, é o fato de que a RT é o único espaço do Museu que não possui um sistema de ar-condicionado, podendo trazer problemas na conservação dos acervos, para que eles sejam evitados, é importante que existam planos e ações práticas que visem a transferência de um ambiente para o outro sem que os acervos sejam afetados pela mudança brusca de temperatura entre os ambientes.

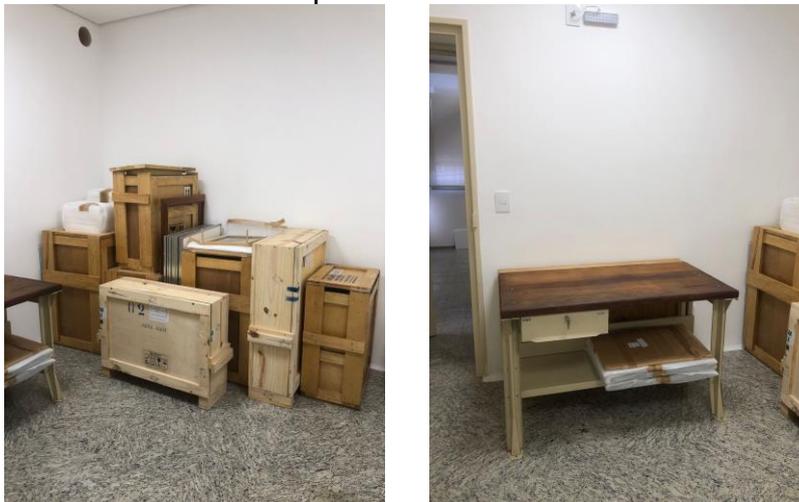
Figuras 59 e 60: Caixas de transporte e molduras na Reserva Técnica 2. 2023.

Esta ocupação inapropriada do espaço pode trazer muitos problemas, sejam eles organizacionais e também pode dificultar locomoção dos acervos de uma sala para a outra, visto que diminui o espaço que deveria ser exclusivo para as mapotecas e traz à tona a necessidade da criação de um depósito específico para estes materiais.

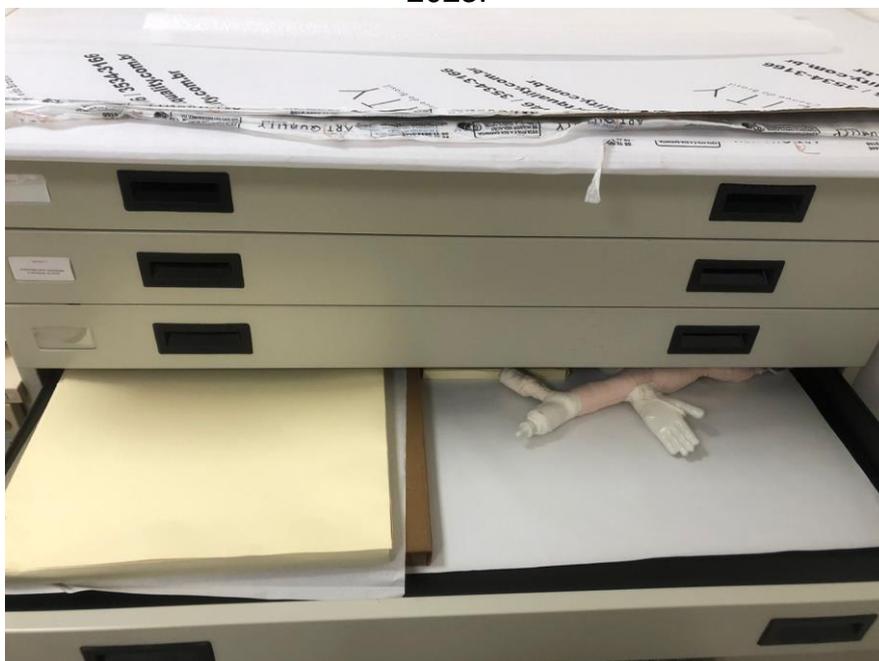
Figuras 62: Acondicionamento dos acervos com suporte em papel na mapoteca. 2023.

possibilitem a guarda de acervos com suporte em papel de diferentes tamanhos de forma adequada.
