**MODELAGEM E ANÁLISE DOS DADOS DE INSTRUMENTAÇÃO DE UM
TALUDE DE ESCAVAÇÃO DO VERTEDOIRO DA BARRAGEM MISICUNI:
ESTUDO DE CASO**

Dissertação submetida ao Programa de Pós-
Graduação em Geologia da Universidade
Federal de Santa Catarina para a obtenção do
título de Mestre em Geologia

**Modelagem e análise dos dados de instrumentação de um talude de escavação do
vertedouro da Barragem Misicuni: estudo de caso**

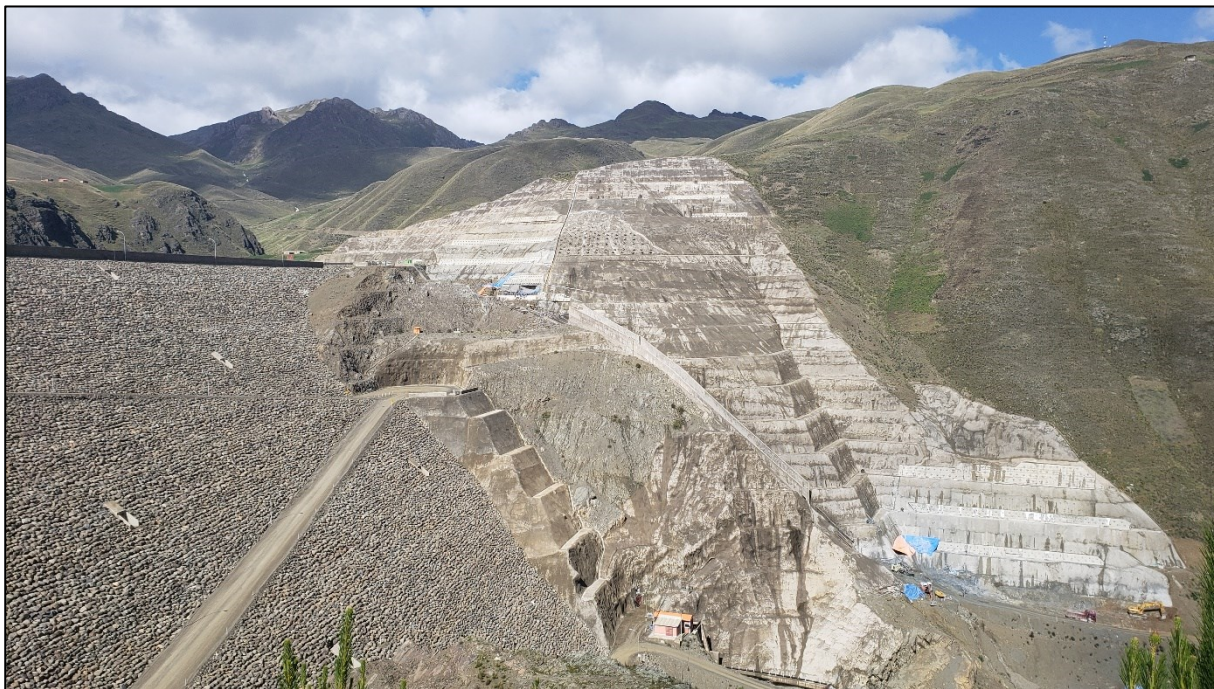
Figura 4.3. Vista geral da Barragem Misicuni e do talude de escavação do vertedouro (Fonte: Nova Engevix Engenharia e Projetos S/A).

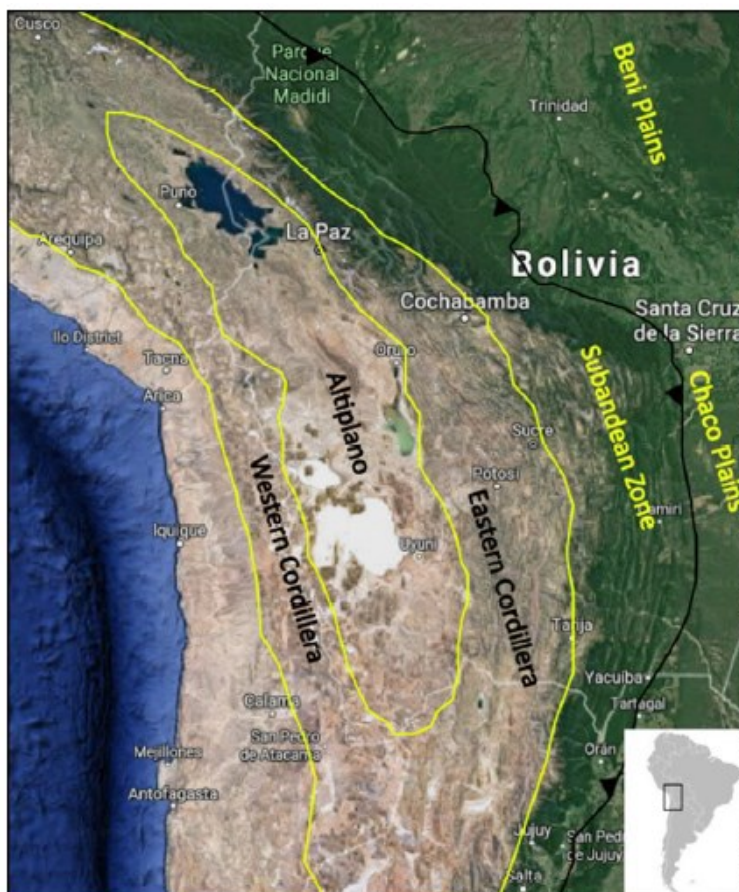
Figura 4.5. Divisão geomorfológica da Bolívia. As terras altas compreendem a região oeste, incluindo a Cordilheira Ocidental, Altiplano e Cordilheira Oriental. As terras baixas estão a leste sendo dividida nas

Planícies de Beni e Chaco. As terras altas e baixas são separadas por uma zona de transição conhecida como Zona Subandina (Extraído de Pilser 2020; Modificado de Murray et al., 2010).

A Bolívia é dividida, em termos geomorfológicos, em dois diferentes terrenos: terras altas; e as terras baixas. Isso resulta em um arcabouço geológico extremamente diversificado (Pilsner 2020). Nas partes altas está a cordilheira Andina, que é dividida em Cordilheira Ocidental, Altiplano e Cordilheira Oriental. As partes baixas compreendem as planícies de Beni e Chaco (Figura 4.5), estando neste território incluída a bacia hidrográfica amazônica (Argollo & Iriondo 2008).

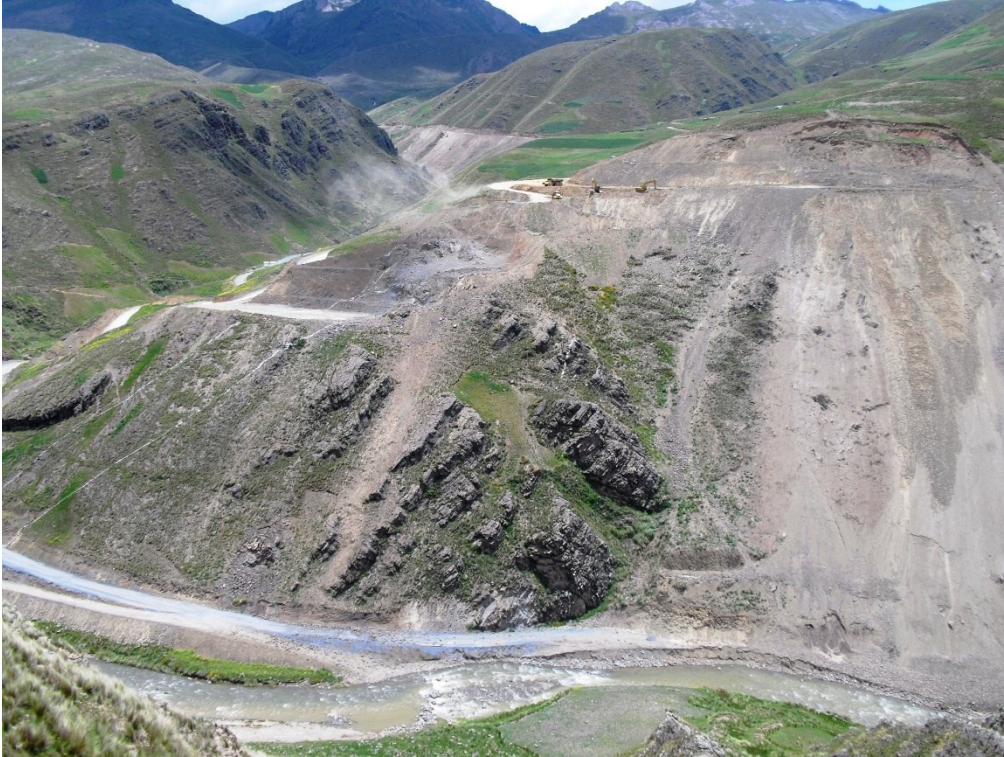
Figura 4.10. Vista geral da localização da margem esquerda. Início das escavações para implementação do vertedouro e barragem.

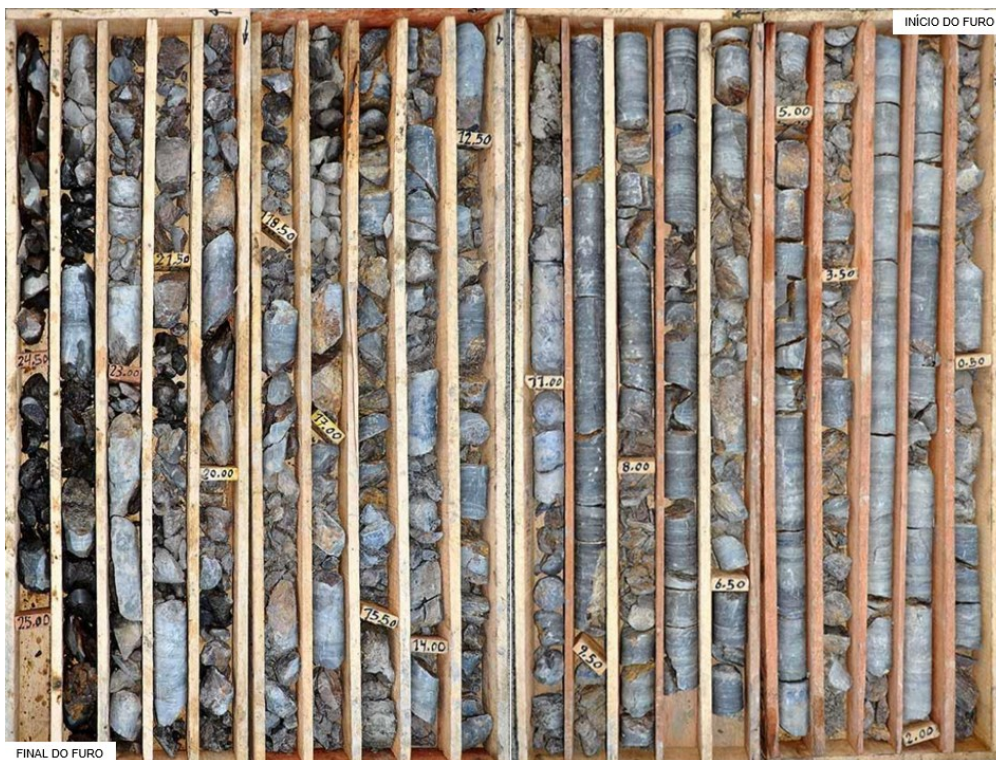
Figura 4.11. Exemplo sondagem rotativa SR-401.

Para elaboração da seção geológica-geotécnica para o projeto de escavação foram executados três furos de sondagem rotativa ao longo da seção 3 (maior altura). A Figura 4.10 apresenta o arranjo geral da escavação do vertedouro com a localização das sondagens e a Figura 4.11 o resultado da sondagem rotativa SR-401 que exemplifica a qualidade do maciço encontrado.

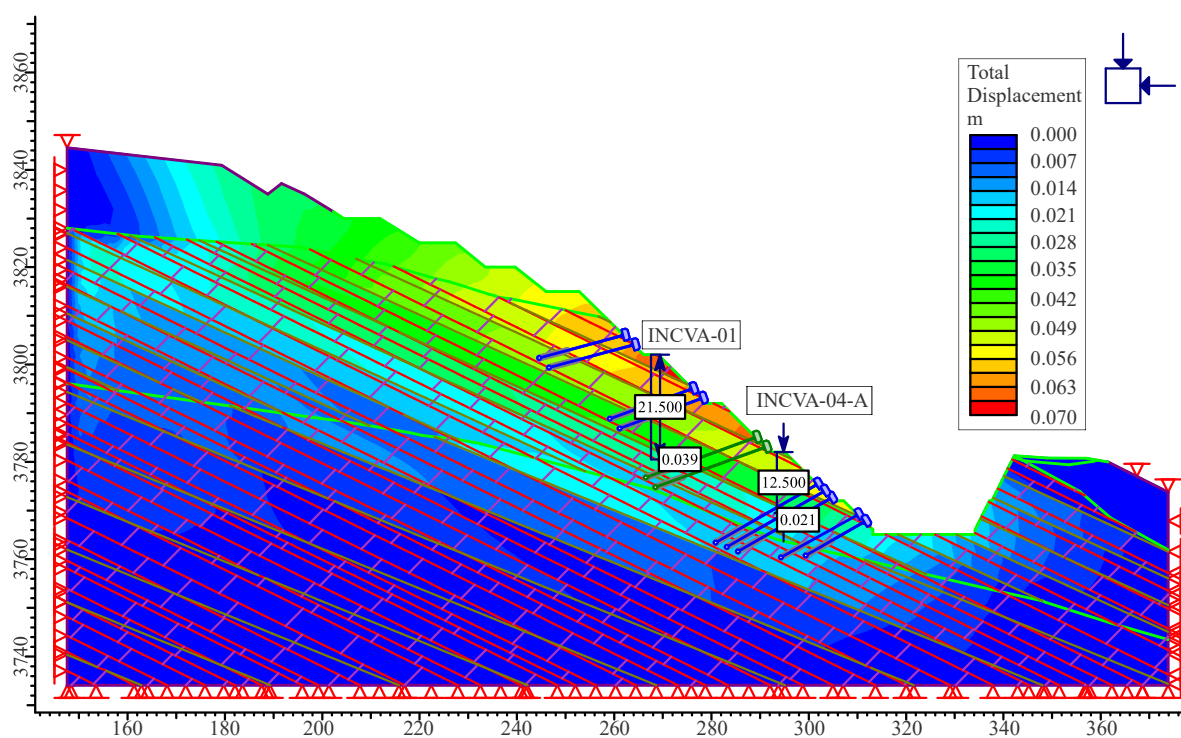
Figura 6.2. Modelo final com as deformações observadas nos INCVA-01 (39 mm) e INCVA-04A (21 mm).

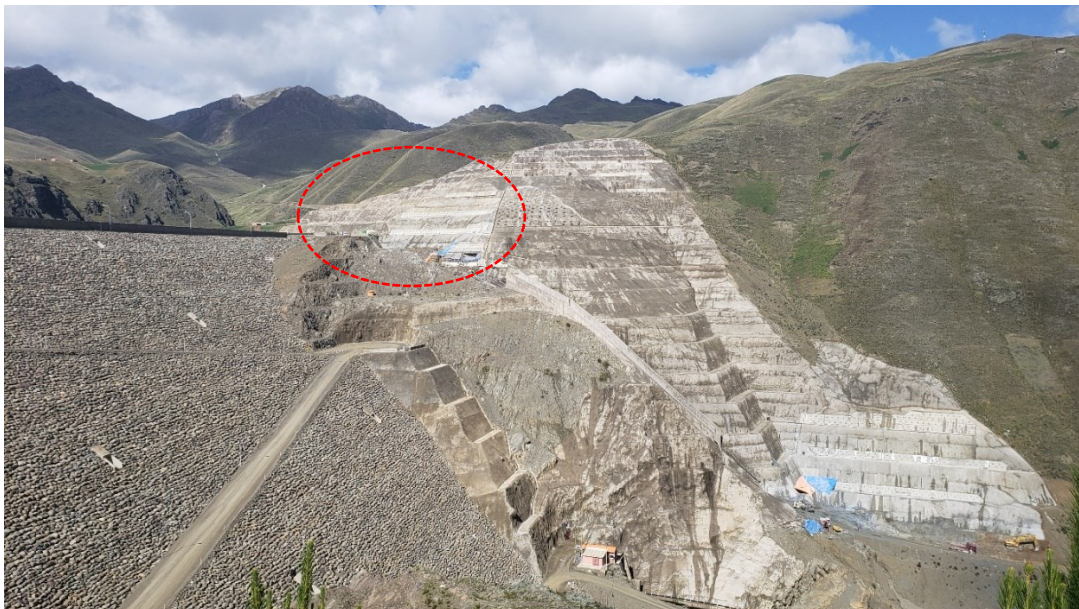
Fig. 2. General view of the Misticuni Dam and the spillway excavation slope. The red circle shows the location of the excavation slope.

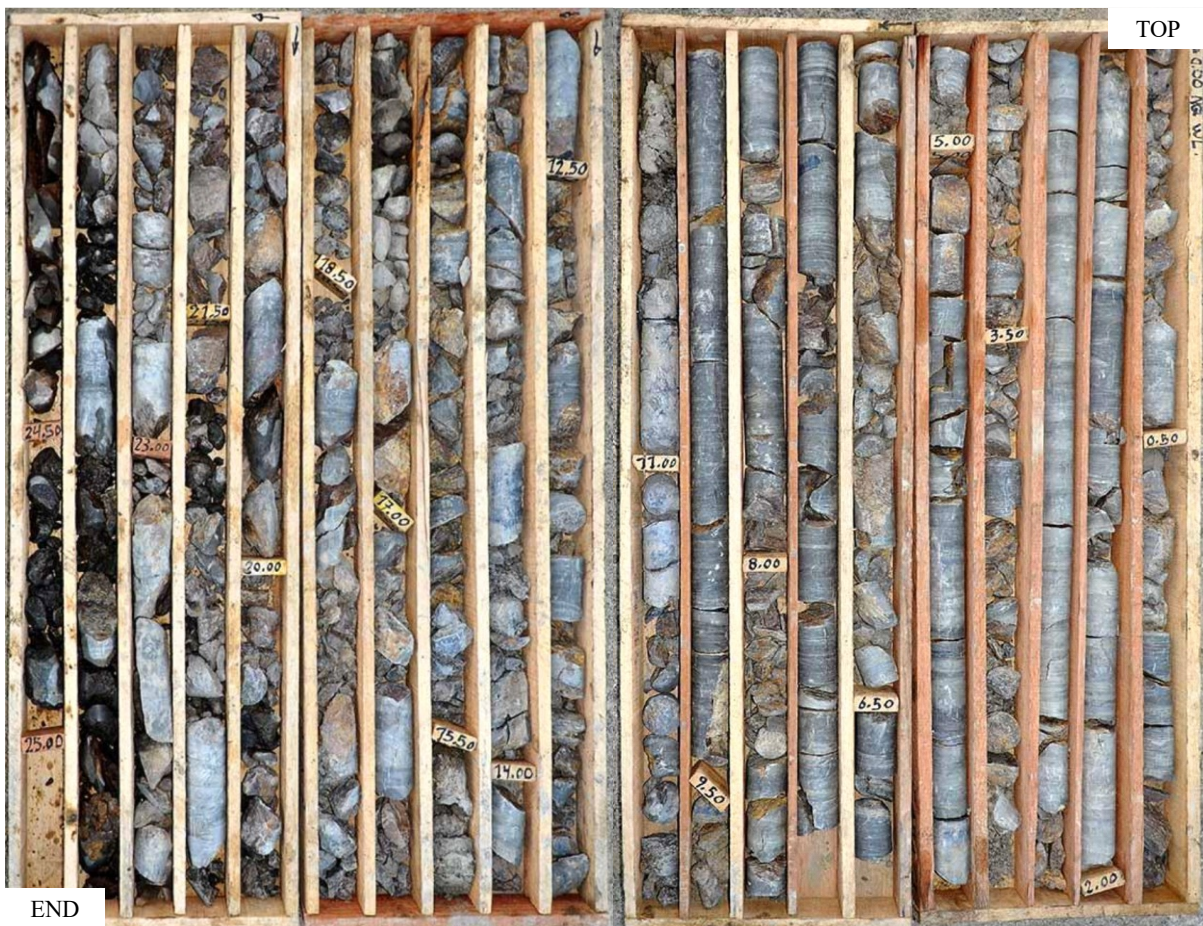
Fig. 4. Drill core S-401 showing the rock mass quality.

The spillway of the Misicuni dam is located on the hydraulic left bank and excavations over 180 m high were necessary for this implementation. This paper evaluates the stability of the excavation slope between axes 2 and 5 along the spillway with a height of more than 30 m (Fig. 3). To establish the geological cross-section for the excavation project, three boreholes were drilled along the highest section. Fig. 4 shows the result of the S-401 drill core, exemplifying the quality of the rock mass finding.

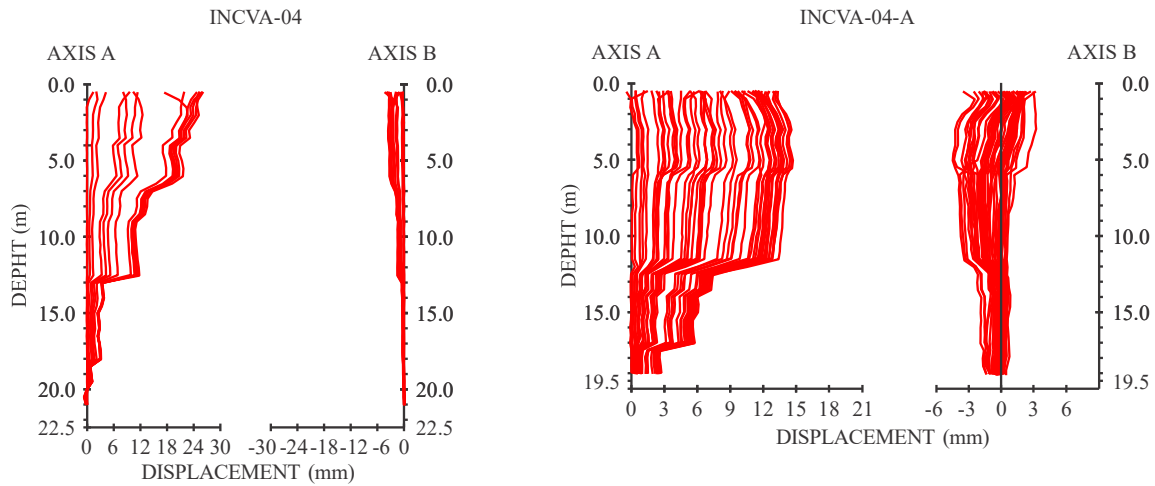
Fig. 12. Cumulative displacement INCVA-04 and INCVA-04-A.

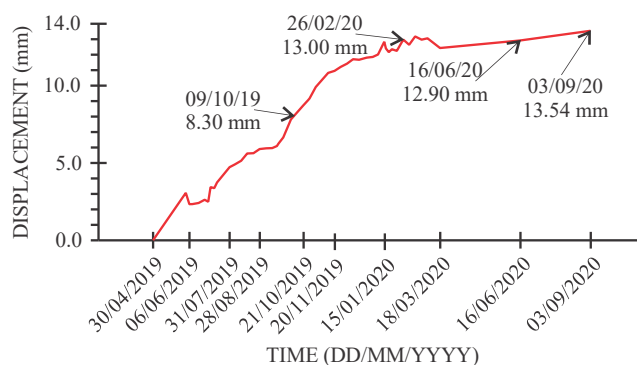
Fig. 14. Cumulative displacement \times time – INCVA-04-A at depth 11,5 m.

The INCVA-04-A reading period includes the residual deformations that occurred after the work was carried out, with readings between 30/04/2019 and 03/09/2020. For this period, the incremental displacement graph of the INCVA-04A inclinometer (Fig. 12) indicates that there are 3 movement surfaces, at depths of 11.5 m, 13.5 m and 17 m, which are at similar depths to those previously observed in INCVA-04. Of these surfaces, the main one is at 11.5 m, one meter higher than previously recorded (12.5 m).
