**Consequências dos fenômenos climáticos de 2023 sobre o igarapé do Turumã-Açu em Manaus, Amazonas, Quanto ao Transporte Hidroviário**  
*Consequences of the 2023 climatic phenomena on the Turumã-Açu Stream in Manaus, Amazonas, Regarding Hydrological Transportation*

**Ládson Danley Aguiar Vale, Graduando em Engenharia Civil, Instituto Federal de Educação, Ciência e Tecnologia do Amazonas - IFAM, Campus Manaus Centro.**

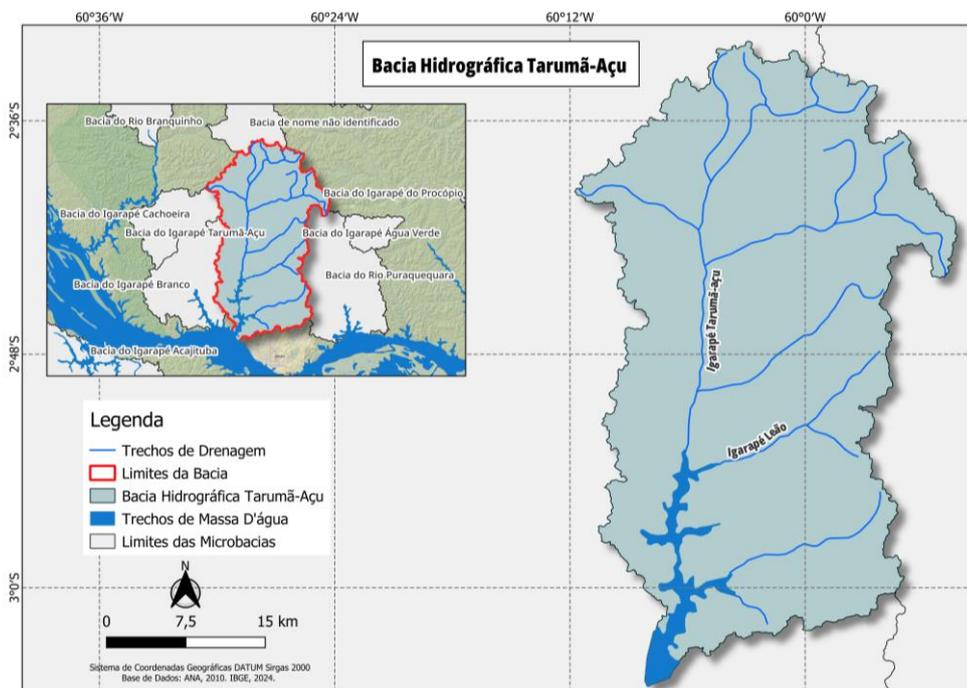
A figura 1 mostra a localização da bacia hidrográfica onde encontra-se o igarapé do Turumã-Açu. A bacia está situada em uma região a oeste na cidade de Manaus, e é utilizada como uma via de transporte hídrico e local para atracamento de embarcações.

Figura 1: Bacia do Igarapé Turumã-Açu. Fonte: próprios autores.

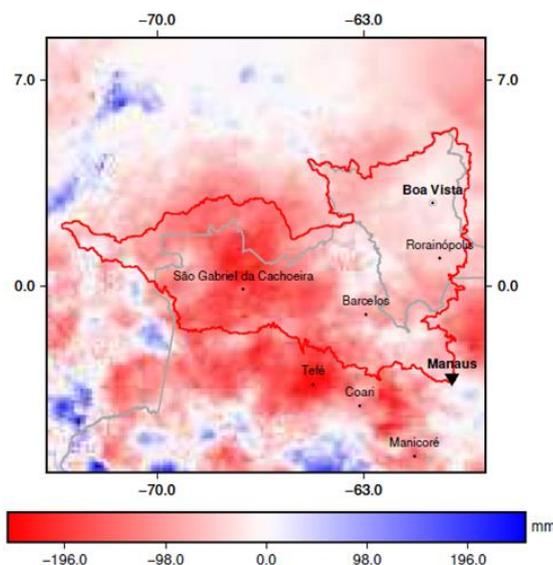
A imagem apresentada na figura 2 foi gerada a partir dos dados do satélite Merge do CPTEC com auxílio do portal HidroWeb. Esta imagem oferece uma representação visual da

distribuição da chuva na região noroeste do Amazonas no período entre agosto de 2023 e Março de 2024, a seta para baixo indica a localização da cidade de Manaus, onde encontra-se o igarapé do Turumã-Açu, objeto de estudo neste artigo.

As cores da imagem variam conforme a intensidade da chuva. As áreas vermelhas indicam chuva abaixo do esperado, com tons mais escuros indicando deficiência significativa. Já as áreas azuis representam chuva significativa, com tons mais escuros indicando maior precipitação.

Figura 2: Anomalia de chuva MERGE (CPTEC-INPE). Fonte: Adaptado de CPTEC/INPE (2023).

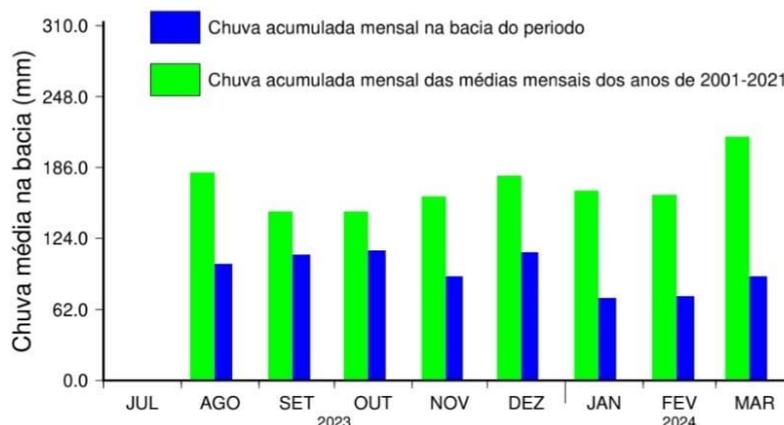
**Gráfico 1:** Comparativo entre a média de chuva entre 2001-2021 e 2023

Para ilustrar os efeitos potenciais do El Niño no igarapé do Turumã-Açu, foi criado gráfico comparativo. Ele contrasta a média de chuvas entre os anos 2001 a 2021 com os níveis de chuva de agosto de 2023 a março de 2024. A análise revela que, durante esse período,

houve uma redução nos índices de chuva, especialmente em março, comparado com os anos anteriores.

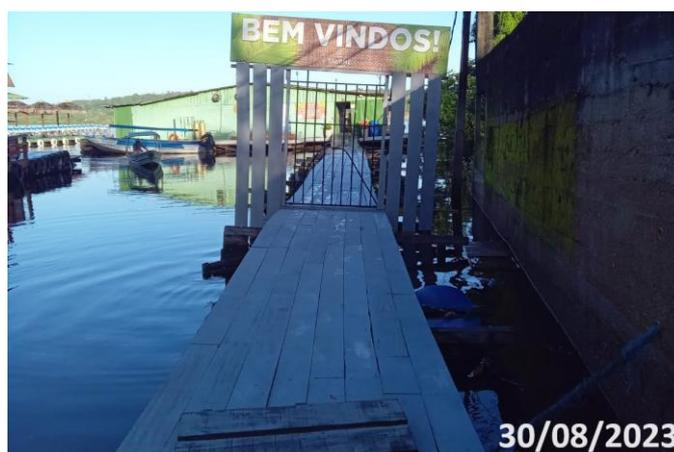
A Figura 3 apresenta um flutuante ancorado no igarapé do Turumã-Açu, usado como ponto de atracação para embarcações de pequeno porte, como lanchas rápidas, lanchas expressas (a jato) e motos aquáticas. Esta imagem proporciona uma perspectiva inicial das condições fluviais antes do agravamento da estiagem, servindo como um marco temporal para compreender as transformações ao longo do período seco.

**Figura 3:** Flutuante localizado no igarapé do Turumã-Açu, Manaus. Fonte: próprios autores.

As fotografias capturadas próximas à intersecção das coordenadas 3°00'53"S e 60°05'36"W revelam a transformação do igarapé do Turumã-Açu, em Manaus, ao longo de diferentes estágios hídricos. Desde um período de cheia, evidenciado pela presença de flutuantes e embarcações menores na figura 3, até uma seca severa representada na figura 5, onde os flutuantes encalharam devido à redução drástica do nível da água e a tentativa de navegação em condições adversas é ilustrada com uma canoa motorizada enfrentando dificuldades. Por fim, a figura 6 mostra o retorno das condições favoráveis à navegação, simbolizando o ciclo natural do igarapé. Essas observações destacam a importância de planejamento e gestão ambiental para preservar os ecossistemas e garantir a sustentabilidade.

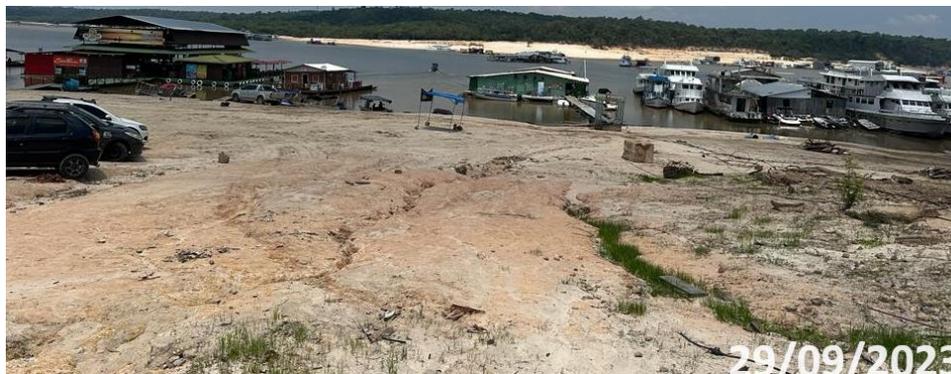
A figura 4 mostra uma foto do igarapé do Turumã-Açu em setembro de 2023, no início da estiagem. Embarcações de médio e grande porte são visíveis, usadas para transporte de pessoas.

Devido à estiagem, o leito de inundação do rio torna-se visível, e em processo de escoamento. Também observou-se *in loco* na data 29 de novembro de 2023 o recuo da margem do rio, e a mudança de posição de atracamento dos flutuantes e embarcações em relação a visita realizada no dia 30 de agosto de 2023.

**Figura 4:** Igarapé do Turumã-Açu, Manaus, início da escassez hídrica.. Fonte: elaborado pelos autores.

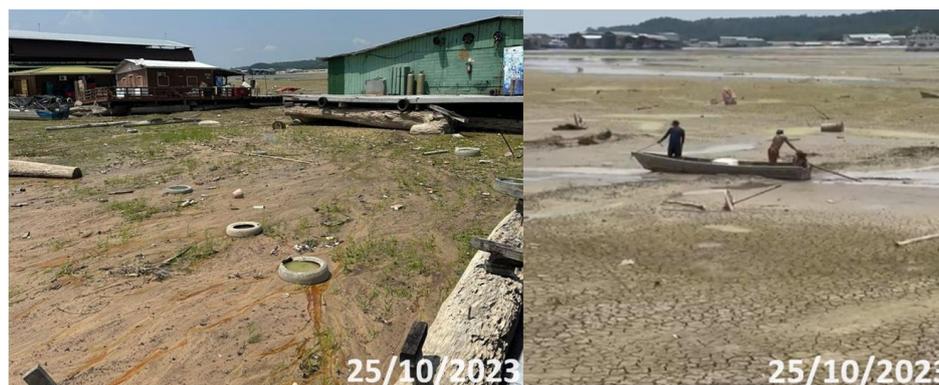
A Figura 5 mostra a seca do rio e o encalhamento dos flutuantes devido à combinação do escoamento da água e períodos prolongados de estiagem, a tentativa e dificuldade de navegação observadas *in loco* a partir de uma canoa motorizada.

**Figura 5:** Igarapé e Canoa motorizada na escassez hídrica. Fonte: elaborado pelos autores.

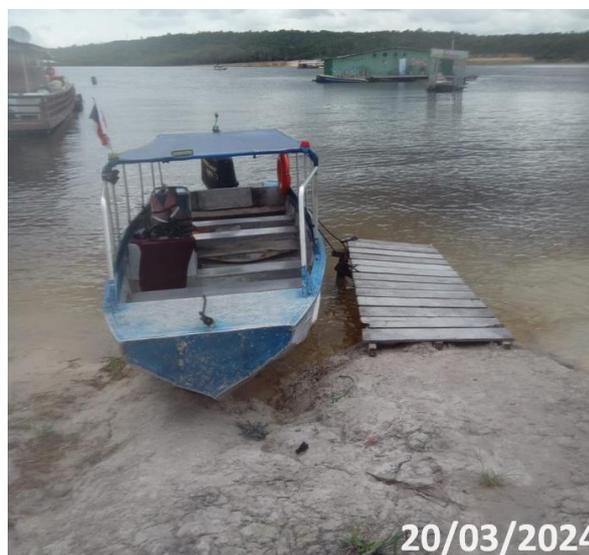
Em 20 de março de 2024, averiguou-se que o nível de água do igarapé havia subido, tal observação é corroborada pelo registro visual apresentado na figura 6.

**Figura 6:** Igarapé do Turumã-Açu, Manaus, início do inverno. Fonte: elaborado pelos autores.

Esta figura marca uma mudança relevante nas condições hidrográficas do igarapé, influenciando diretamente as atividades de transporte hidroviário e permitindo a navegação dos flutuantes e embarcações.

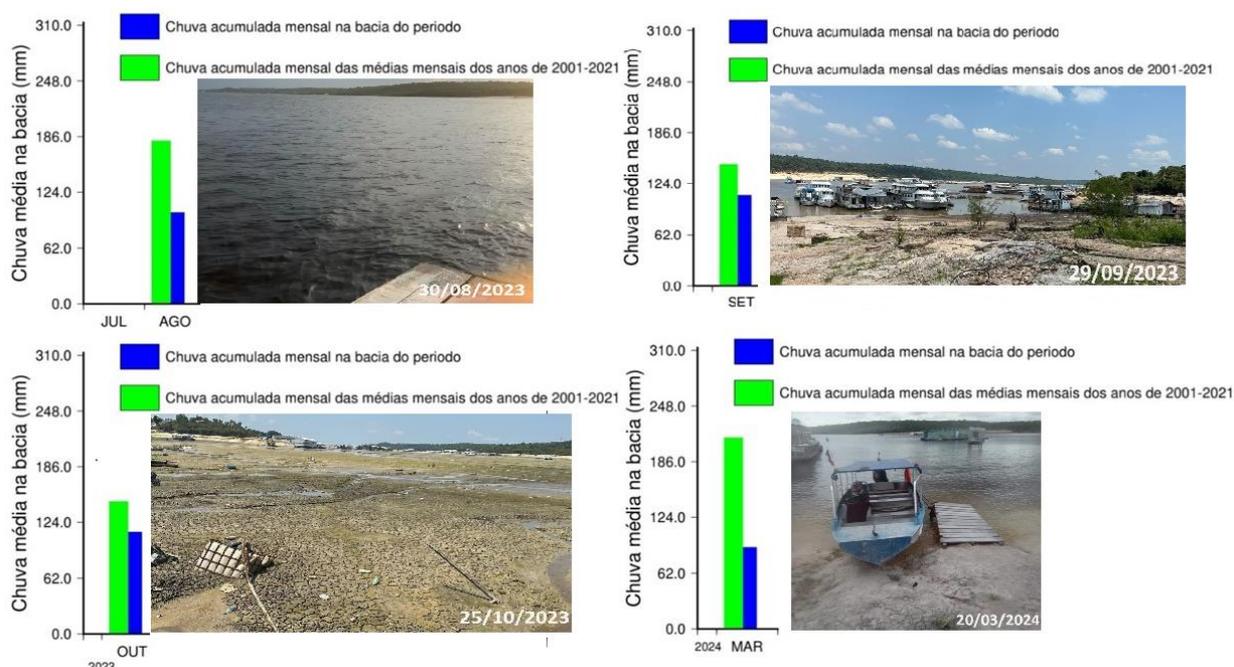
Para melhor representar a influência do índice de chuvas causadas pelos eventos climáticos e sua relação com a navegabilidade do rio, apresenta-se a Figura 7. Esta figura abrange a chuva acumulada no período de 2001 a 2021, em verde, em comparação com o intervalo em estudo entre agosto de 2023 e março de 2024, em azul. Além disso, é apresentado um registro fotográfico com a situação do igarapé em cada período, evidenciando as mudanças nos níveis de água e a navegabilidade associada a essas variações de precipitação.

Figura 7: Relação com a navegabilidade e índice de chuvas . Fonte: organizado pelos autores.

Em agosto, a chuva acumulada entre 2001 e 2021 foi próxima de 186 mm, enquanto no período de 2023 registrou-se um acumulado abaixo de 124 mm, refletindo uma redução significativa na precipitação mensal. Em setembro, observou-se que a chuva, entre 2001 e 2021, estava acima de 124 mm, ao passo que no período de 2023 ficou abaixo desse valor. Em outubro, houve uma acumulação de chuva superior a 124 mm nos anos entre 2001 e 2021, contrastando com o período de 2023, que registrou um acumulado de chuva abaixo de 124 mm. Em março, a chuva acumulada foi de mais de 186 mm entre 2001 e 2021, enquanto no período de 2023 houve um acumulado abaixo de 124 mm.

A análise desses dados evidencia o impacto dos fenômenos climáticos na navegabilidade do igarapé, destacando a influência direta da quantidade de chuvas nos diferentes períodos analisados. A partir da figura 7, torna-se perceptível que a quantidade de chuva é um fator crucial para manter os níveis de água adequados para a navegação em igarapés. A redução nas chuvas registradas em 2023, comparada com a média dos anos anteriores, sugere uma tendência de seca que afetou severamente a navegabilidade. Menos chuva resulta em níveis de água mais baixos, o que impossibilitou a navegação em certos trechos durante períodos críticos, como o mês de outubro.
