**ANÁLISE DA CONFIABILIDADE DE UM SISTEMA DE DISTRIBUIÇÃO REAL:  
ESTUDO DE CASO DE ALFREDO WAGNER**

Trabalho de Conclusão do Curso de Graduação em Engenharia Elétrica do Centro Tecnológico da Universidade Federal de Santa Catarina como requisito para a obtenção do título de Bacharel em Engenharia Elétrica.

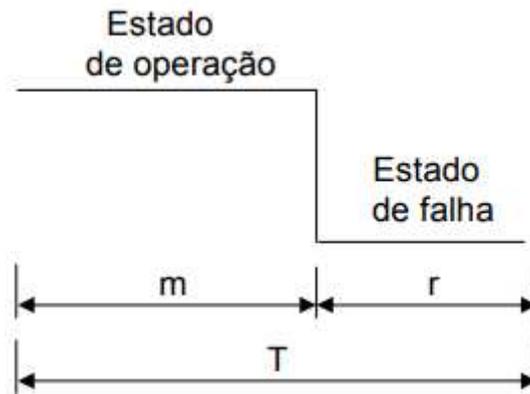
Figura 1 – Diagrama de estados de um sistema

Trata-se de uma representação de um ciclo completo do sistema, em que ocorre uma falha e o mesmo é reparado. “T” é o tempo total do ciclo, que é, na verdade, o tempo médio de todas as ocasiões em que o sistema falha e volta à operação, até falhar novamente. Por isso, é também chamado *mean time between failure* (tempo médio entre falhas) ou “MTBT” (RIBEIRO, 2005).

O indicador “m” é o tempo médio em que o sistema/componente permanece em funcionamento, também chamado *mean time to failure* (tempo médio para falha) ou “MTTF”. Já o indicador “r” na Figura representa o tempo médio em que o sistema permanece em falha, também conhecido por *mean time to repair* (tempo médio para reparo) ou “MTTR”. Observe-se que  $T = m + r$ , ou  $MTBT = MTTF + MTTR$  (RIBEIRO, 2005).

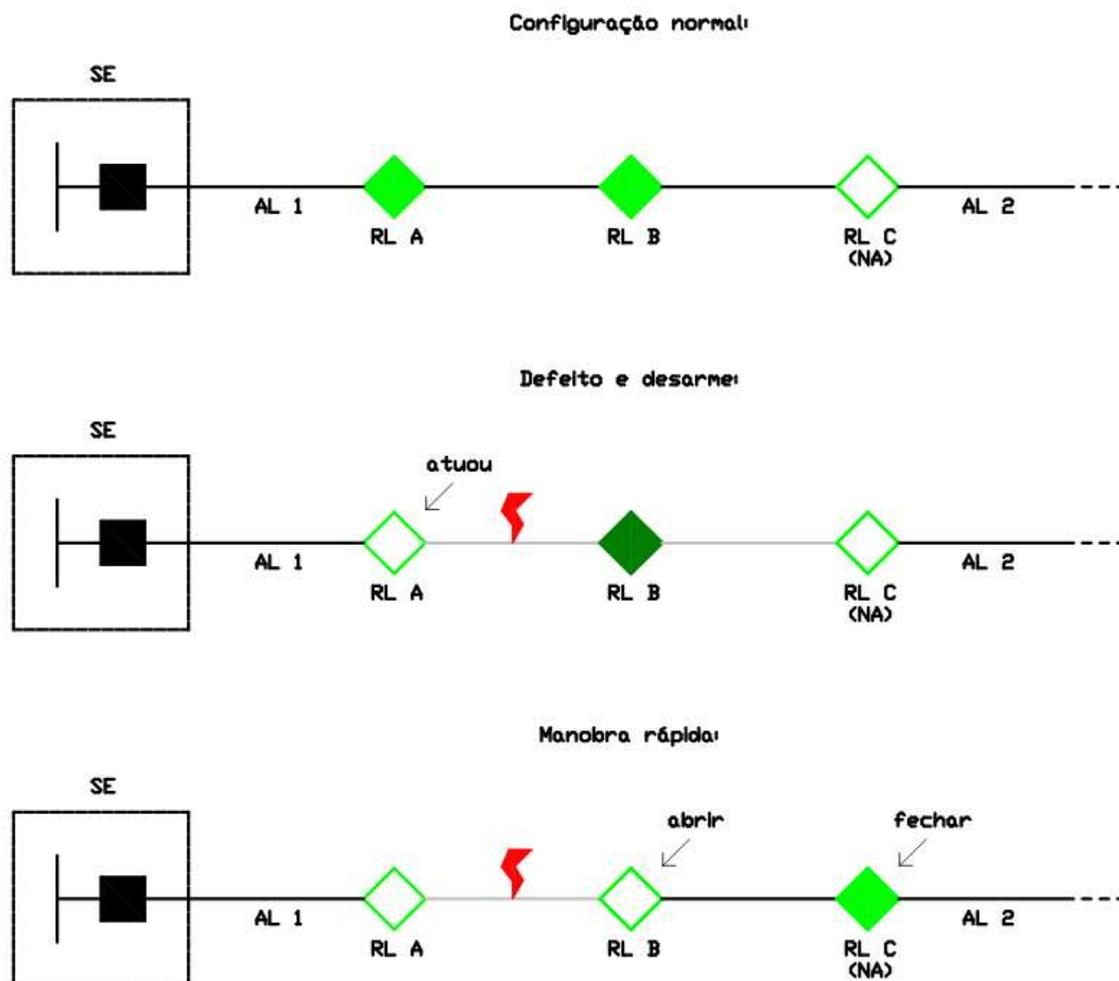
Por exemplo: considere-se um certo alimentador “1” que possua em seu tronco dois religadores NF “A” e “B” e um religador NA “C”, que é um ponto de conexão com outro alimentador “2”. Caso atue o religador A, presume-se que a falta tenha sido no trecho após esse religador e antes do religador B, do contrário ocorreria atuação do religador B, de acordo com a coordenação das proteções. Então o operador pode abrir via telecomando o “RL” (religador) B e fechar o C, transferindo parte da carga para o alimentador 2. A Figura 2 traz um diagrama esquemático que ilustra essa sequência de etapas.

Figura 2 – Diagrama explicativo das manobras rápidas via religadores

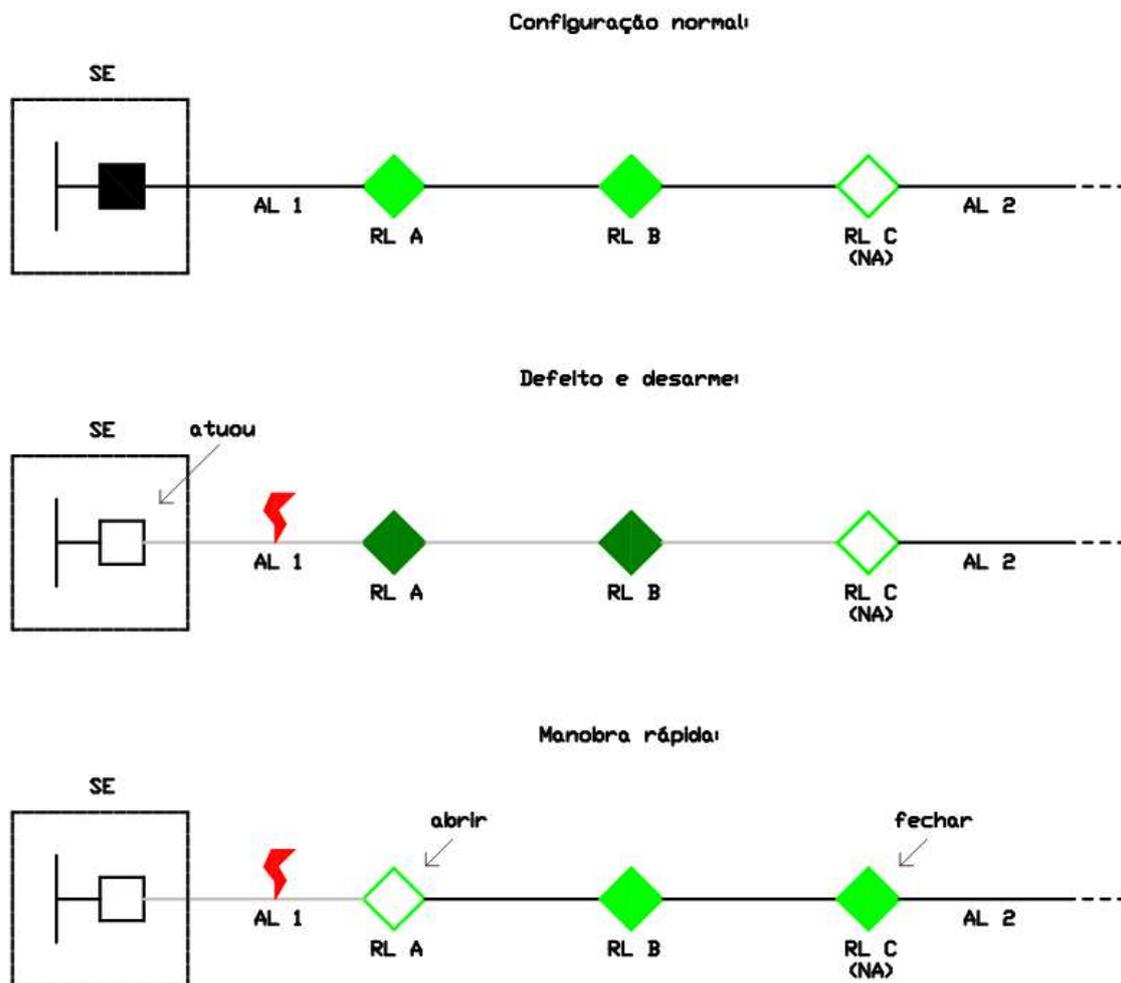
Caso o desarme tenha ocorrido no próprio alimentador da SE, presume-se que o defeito esteja no trecho inicial do tronco, entre a saída do “AL” (alimentador) e o RL A. Assim, o operador pode abrir, via telecomando, o RL A e fechar o C, tomando antes a precaução de analisar se o carregamento característico do trecho a ser transferido é suportado pelo AL 2 e pelo cabeamento da rede. Essa outra situação envolvendo manobras rápidas é exemplificada no diagrama esquemático da Figura 3. Executar essas transferências de carga de forma precisa e ágil, de preferência em menos de três minutos (pois nesse caso não há contabilização de indicadores), também é uma importante tarefa do operador de MT.

Figura 3 – Segunda possibilidade de manobras rápidas via religadores

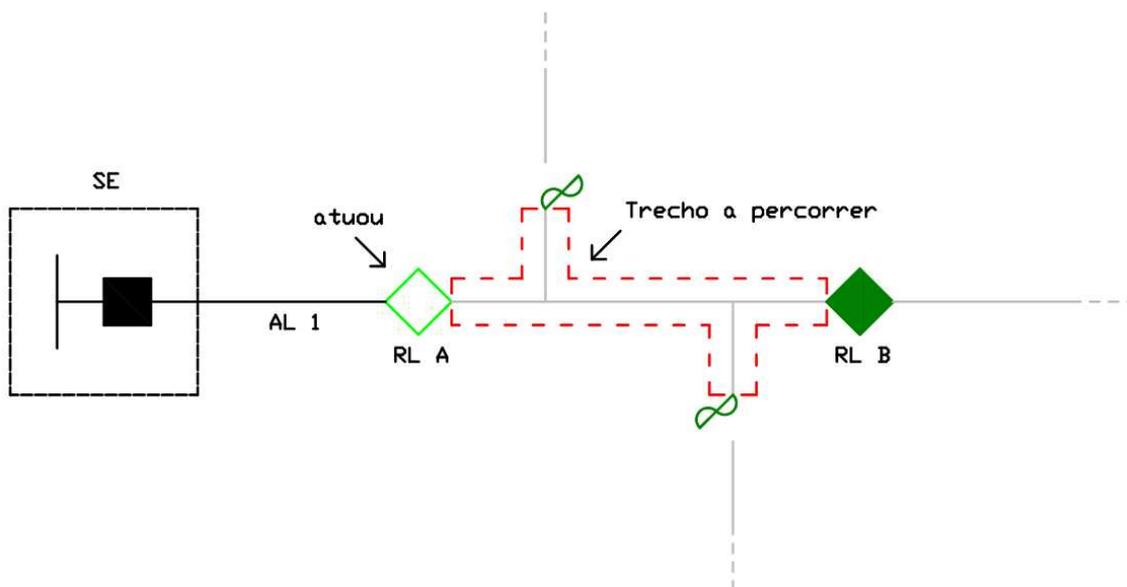
Após a identificação do provável trecho onde está o defeito, de acordo com a análise das proteções atuadas, delegam-se equipes de campo para percorrer esse trecho. Percorre-se apenas o trecho protegido pelo religador que atuou, até as proteções à jusante, ou seja, até o(s) religador(es) seguinte(s) no tronco. Da mesma forma, não é necessário adentrar em ramais protegidos por chaves fusíveis porque, teoricamente, elas que deveriam atuar caso o defeito fosse após as mesmas. Ou seja, presume-se, em um primeiro momento, que não está ocorrendo o fenômeno da descoordenação. A Figura 4 ilustra o procedimento descrito.

Figura 4 – Trecho a ser percorrido quando da atuação de um religador

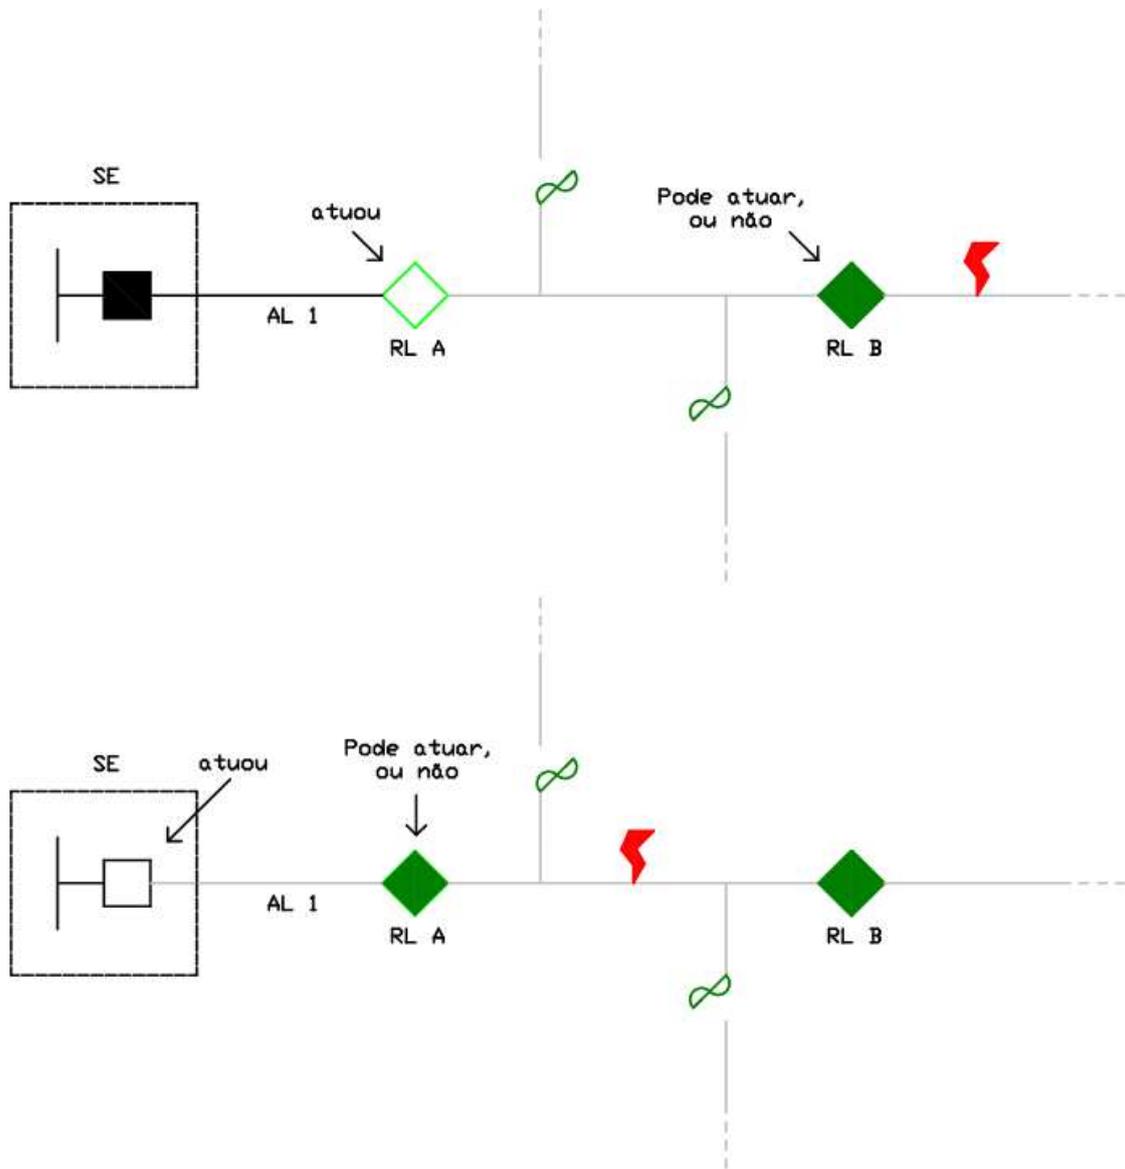
Caso a equipe tenha percorrido o trecho uma ou mais vezes, não tenha encontrado nada anormal e o religador não tenha aceitado o fechamento, passa-se a considerar a possibilidade de que alguma proteção posterior não tenha atuado corretamente. Tal proteção pode ser uma chave fusível de ramal ou mesmo outros religadores de rede. Tal acontecimento, denominado “descoordenação”, pode ocorrer também com uma chave fusível de ramal e o seu ramal anterior, com uma chave fusível de transformador e a chave de ramal, ou seja, entre fusíveis em geral. O fenômeno da descoordenação é exemplificado nas Figuras 5 e 6.

Figura 5 – Descoordenação com religadores

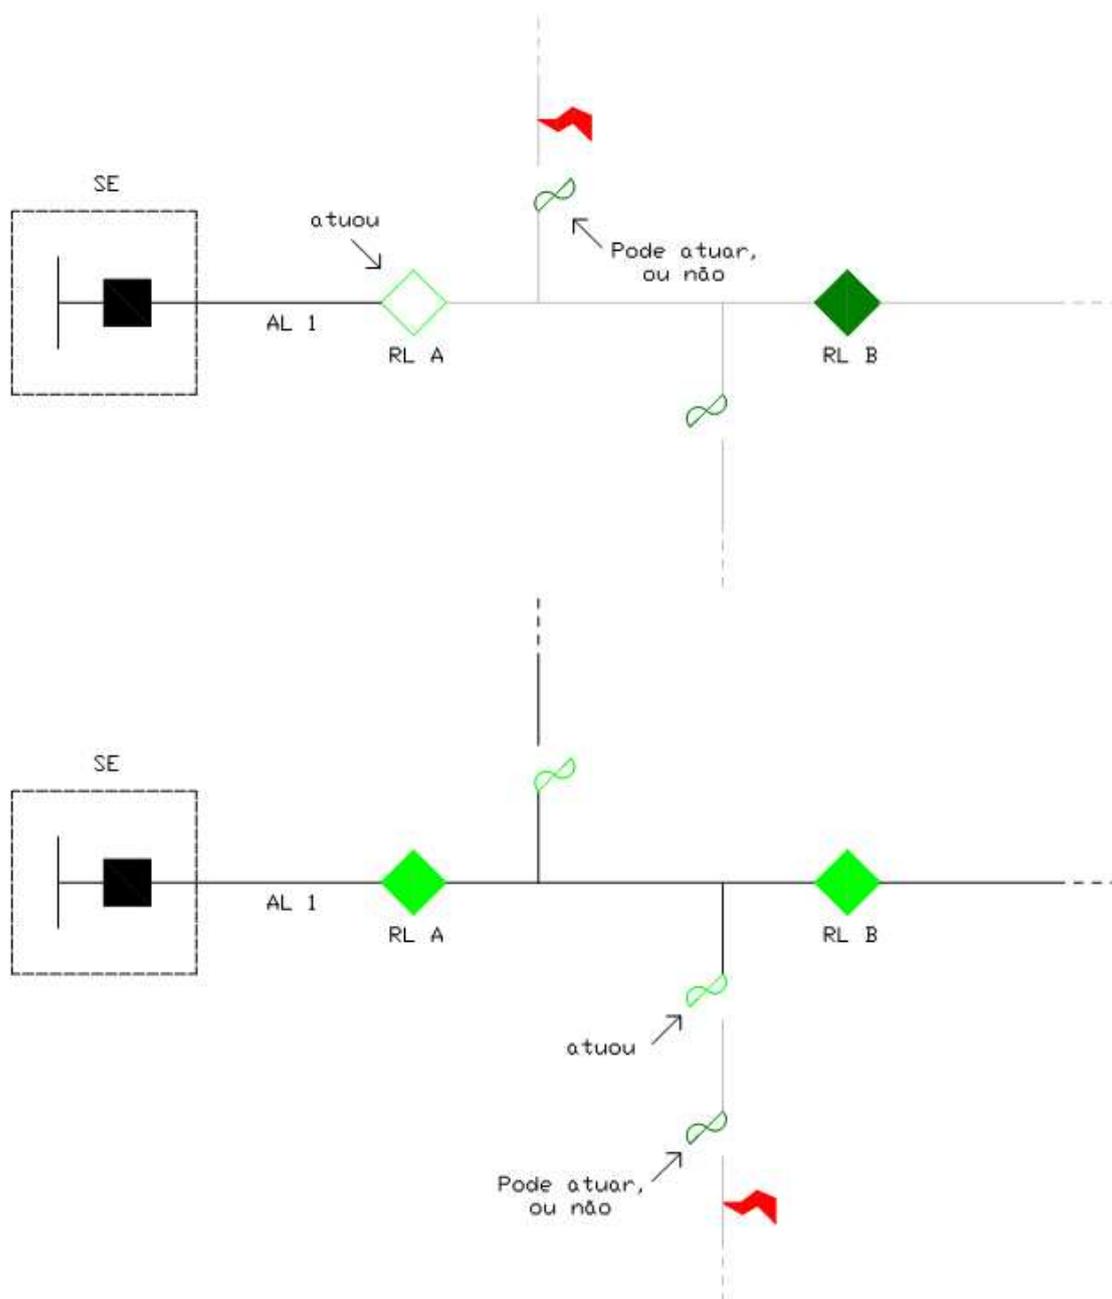
Figura 6 – Descoordenação com fusíveis

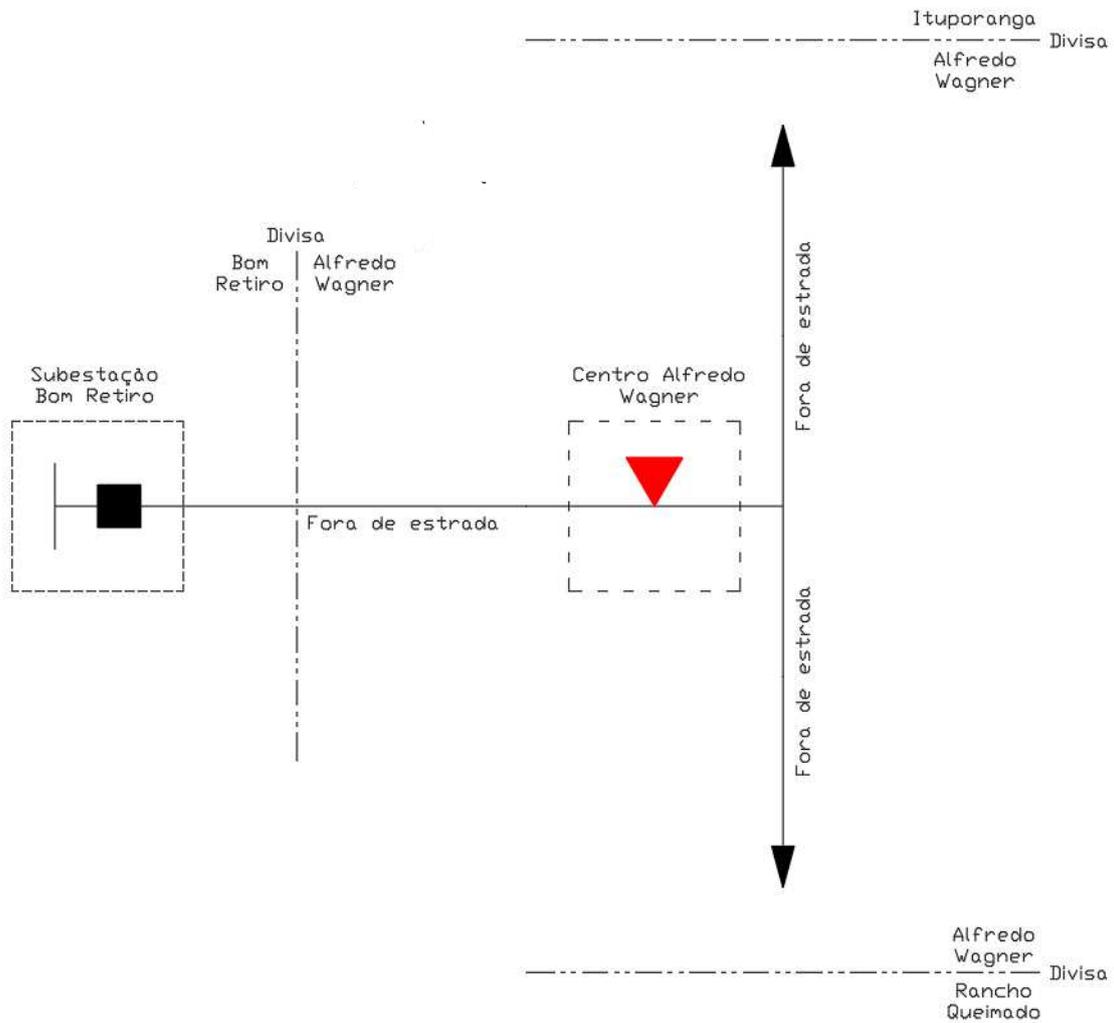
Figura 7 – Diagrama ilustrativo geral do alimentador

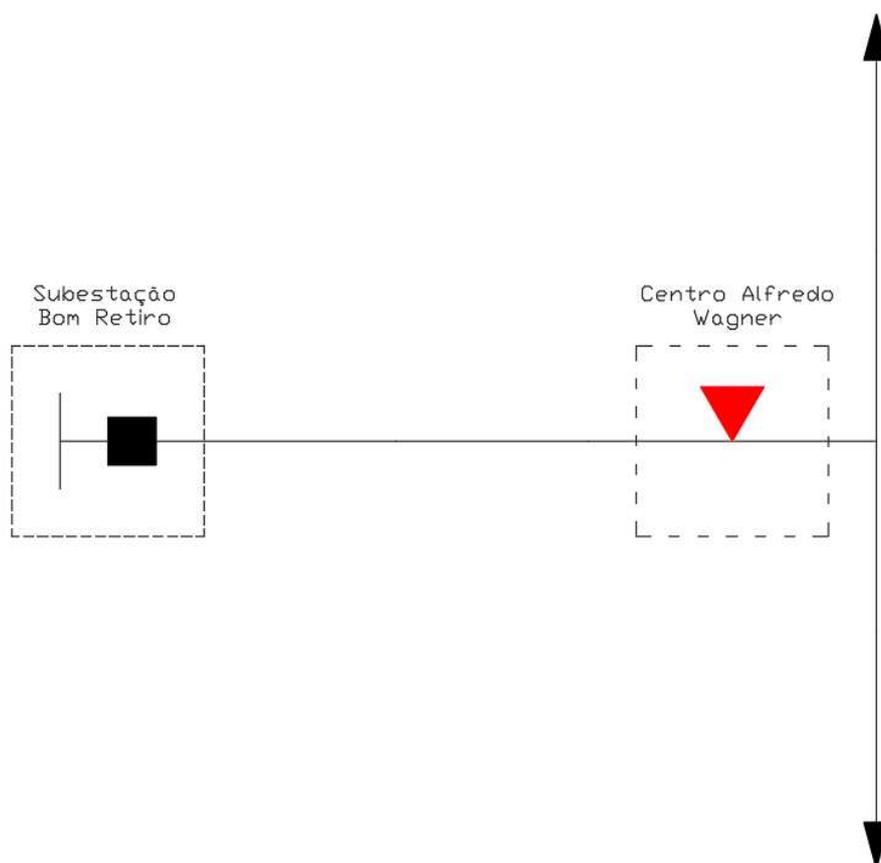
Na Figura 9 consta o diagrama esquemático do alimentador antes de todas as melhorias. Não há religadores de trecho, toda a rede do tronco é protegida pela saída do alimentador na subestação. Já na Figura 10 está representado o sistema com a sua primeira melhoria, que é a instalação dos religadores de rede 1 e 2 (simbolizados por um losango verde). Por fim, a Figura 11 traz o mapa da rede elétrica da região com a melhoria citada, isto é, com a inclusão dos RLs 1 e 2 e sua localização geográfica.

Figura 9 – Diagrama esquemático do alimentador no formato inicial, antes das melhorias

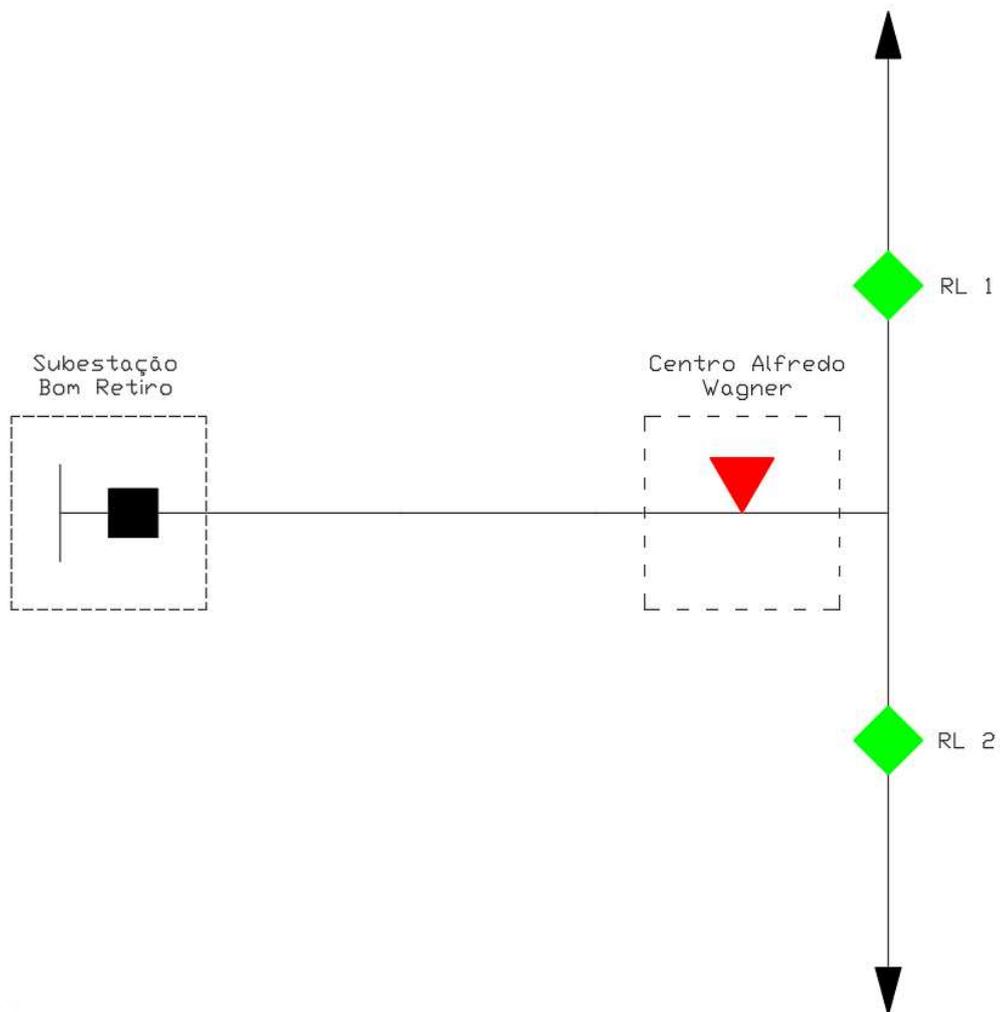
Figura 10 – Diagrama esquemático do alimentador com a inclusão dos religadores 1 e 2

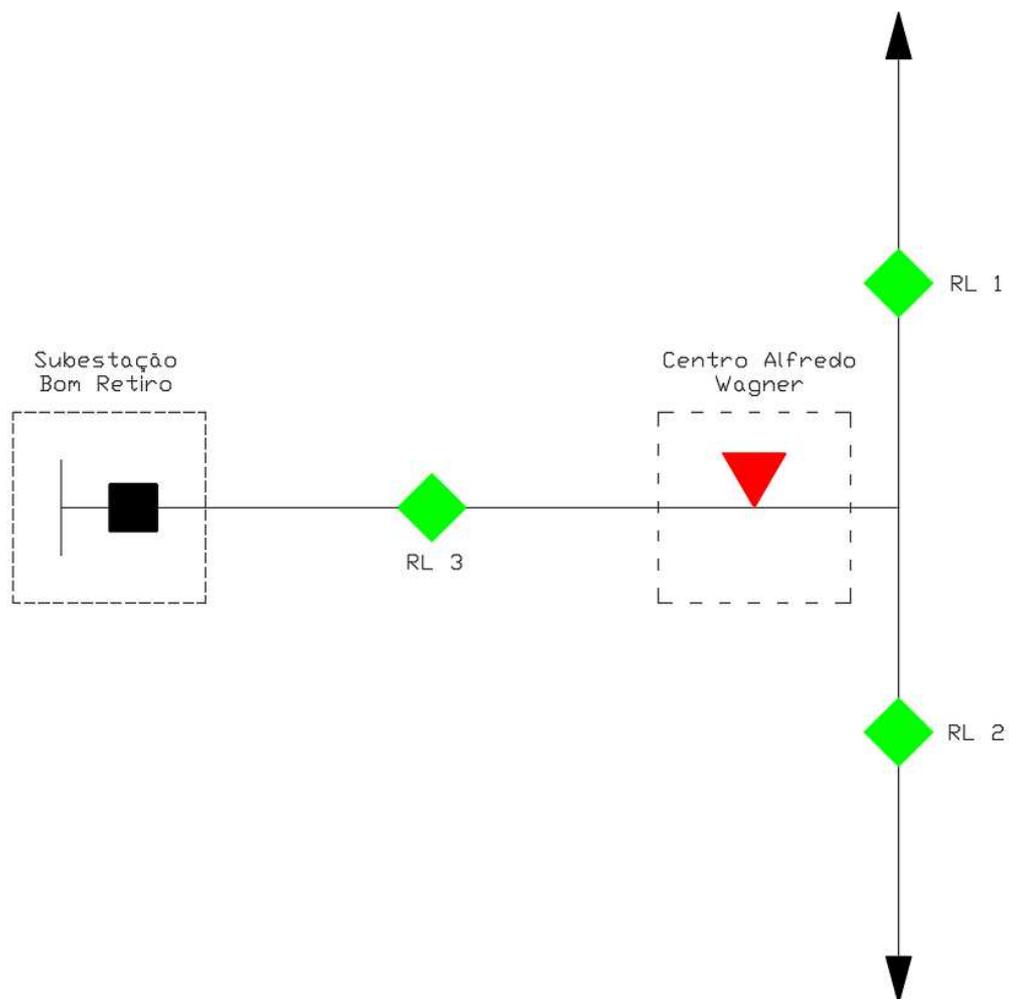
Posteriormente, foi instalado o religador “3” no sistema, localizado logo após a divisa de Alfredo Wagner com Bom Retiro. Tal equipamento passou a exercer a função de seccionar o trecho de rede fora de estrada entre a subestação e o centro da cidade. O trecho a ser percorrido pelas equipes de campo, em caso de defeitos nessa rede, foi reduzido à metade. Quando a falta situa-se antes do religador, ocorre a atuação do alimentador na subestação, e se sabe que o trecho a ser percorrido é somente da subestação até o religador. Quando o defeito está após o religador 3, ocorrerá a atuação do mesmo, permanecendo ligado o alimentador na subestação, por conta da coordenação entre as curvas de atuação de ambos os aparelhos. Dessa forma, sabe-se que é preciso inspecionar a rede apenas a partir do religador 3. Contudo, nesse

Figura 12 – Diagrama esquemático do alimentador após a inclusão do religador 3

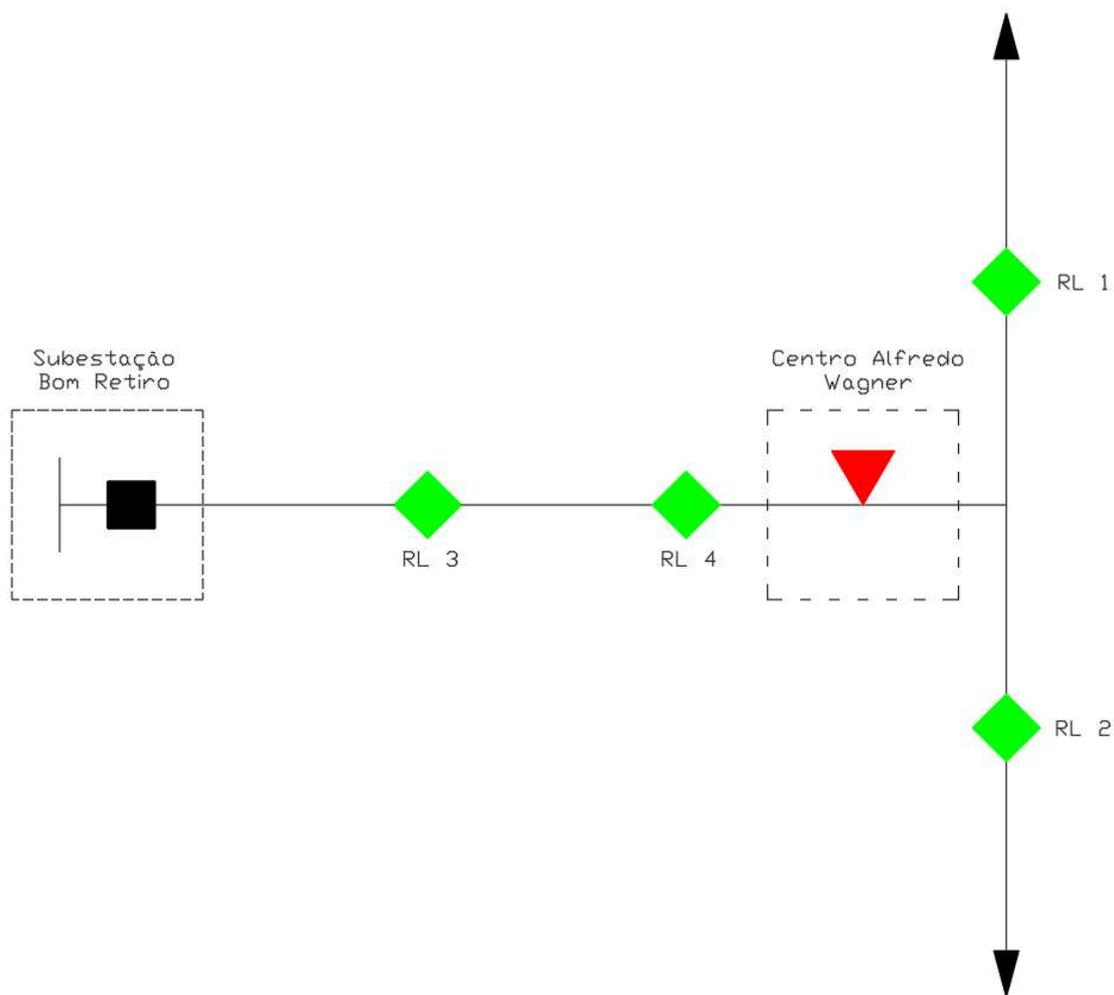
A Figura 14 ilustra essa característica. Nela consta o diagrama esquemático do alimentador após a inclusão do religador 4. Esse é o formato atual do sistema que se encontra em campo. A Figura 15 traz a representação do alimentador no mapa da região.

Figura 14 – Diagrama esquemático do alimentador em seu formato atual, após a inclusão do religador 4

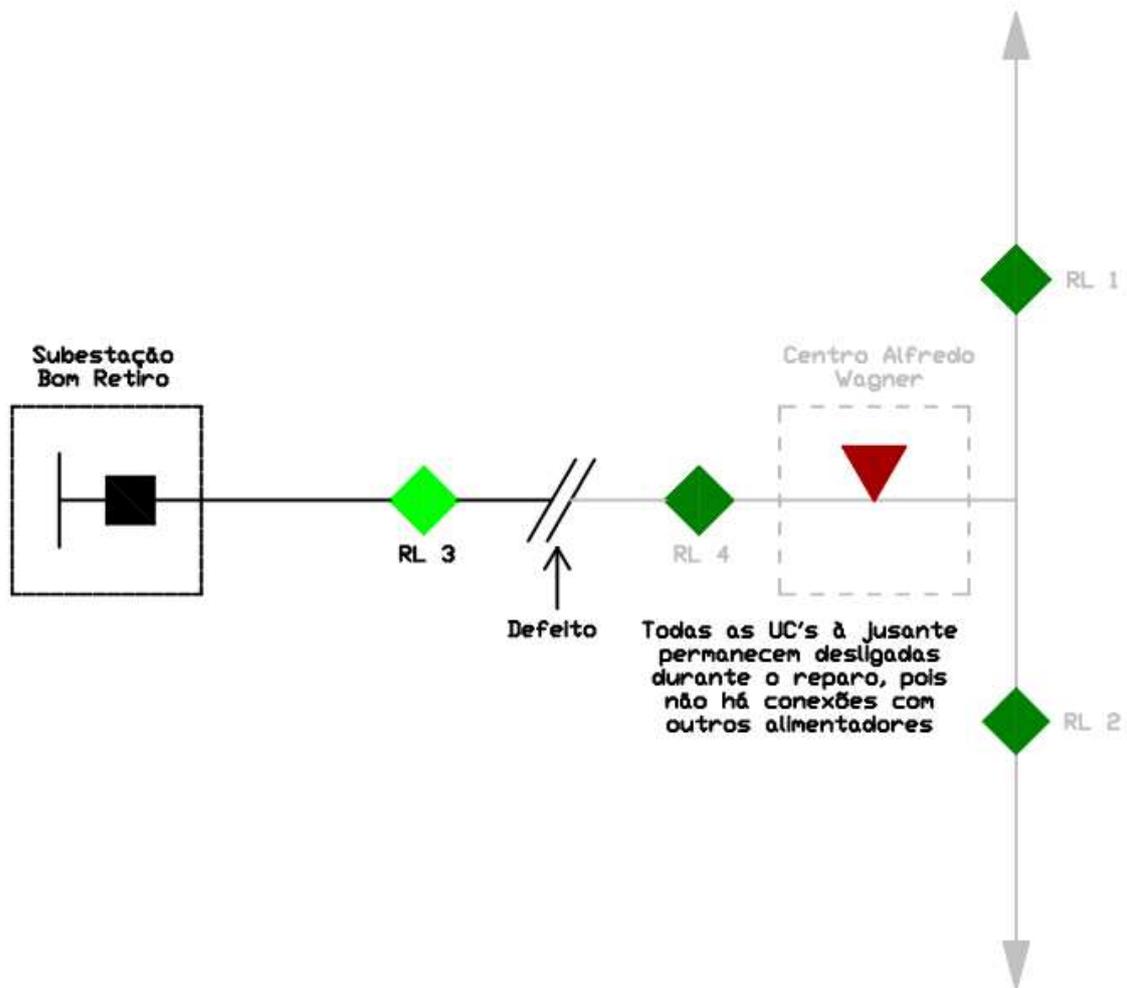
A Figura 16 exemplifica essa situação. Caso ocorra um defeito permanente, como um poste danificado, no trecho inicial do alimentador, todo o restante da rede, incluindo o centro de Alfredo Wagner, permanece sem energia, como é indicado no diagrama.

Figura 16 – Impacto causado ao sistema devido à falta de recursividade em caso de defeito no trecho inicial

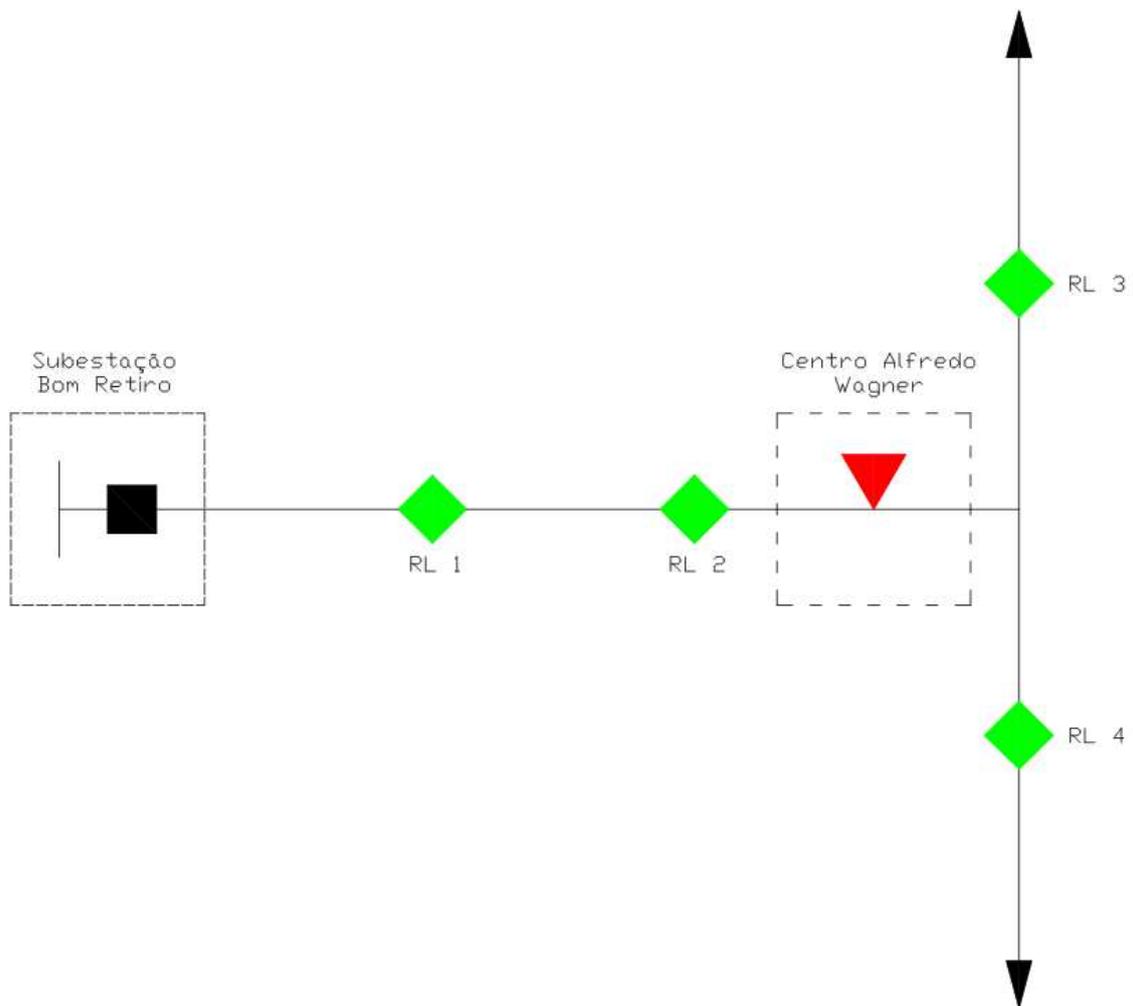
Para efeitos de nomenclatura, a partir deste ponto do trabalho, os dois primeiros religadores presentes no tronco principal do alimentador serão chamados de “RL1” e “RL2”. Já o religador que protege o trecho que deriva para a esquerda (no sentido fonte – carga) após o centro de Alfredo Wagner será chamado “RL3”, enquanto o que protege o trecho que “abre” para a direita receberá a codificação “RL4”. Haverá, portanto, uma mudança na nomenclatura em relação ao que foi apresentado na seção 4.1 e em seus diagramas, onde se adotou a ordem cronológica de instalação dos religadores para a numeração dos mesmos. A Figura 17 traz o diagrama do alimentador atual com a nova codificação.

Figura 17 – Diagrama esquemático do alimentador em seu formato atual com a nova identificação dos religadores

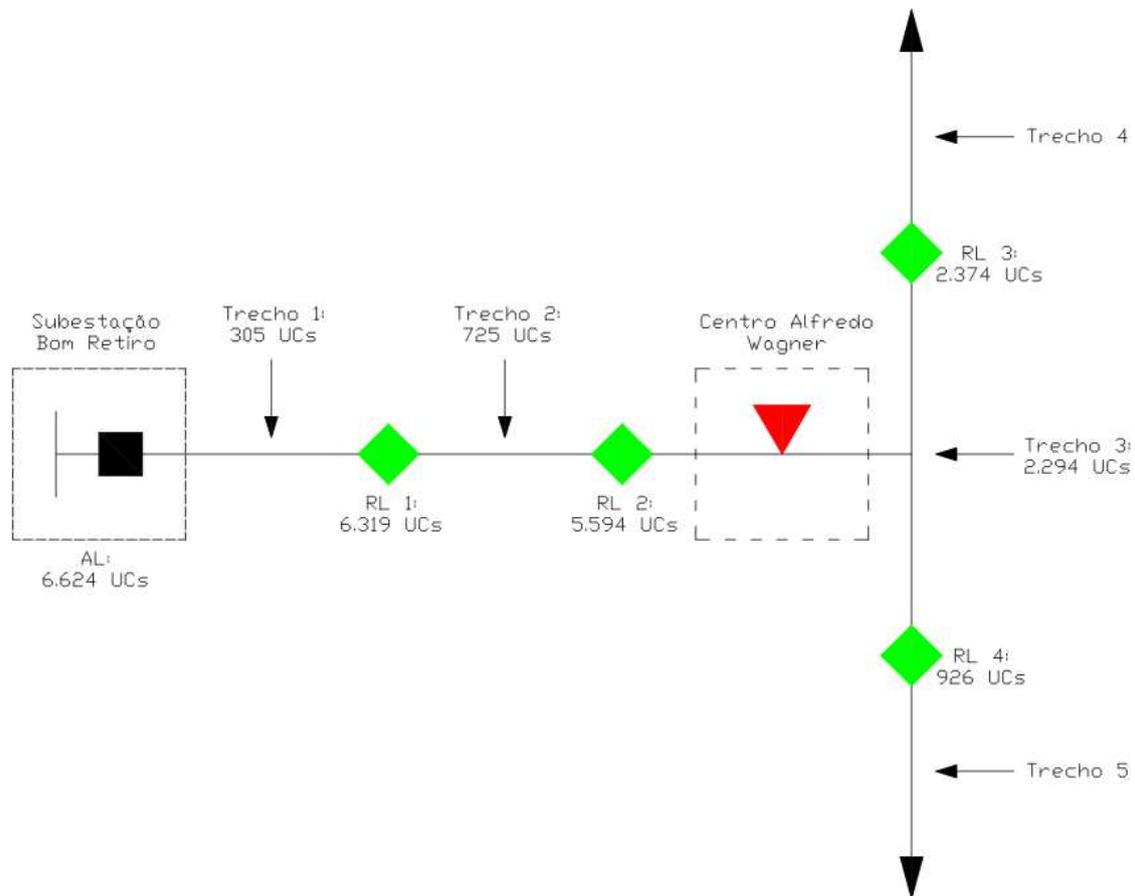
Por fim, no diagrama apresentado na Figura 18, pode-se visualizar graficamente um resumo dos dados de quantidade de UCs nos trechos do alimentador. O número de UCs é um parâmetro chave para os cálculos de indicadores de continuidade, que serão apresentados nos próximos capítulos.

Figura 18 – Resumo dos trechos

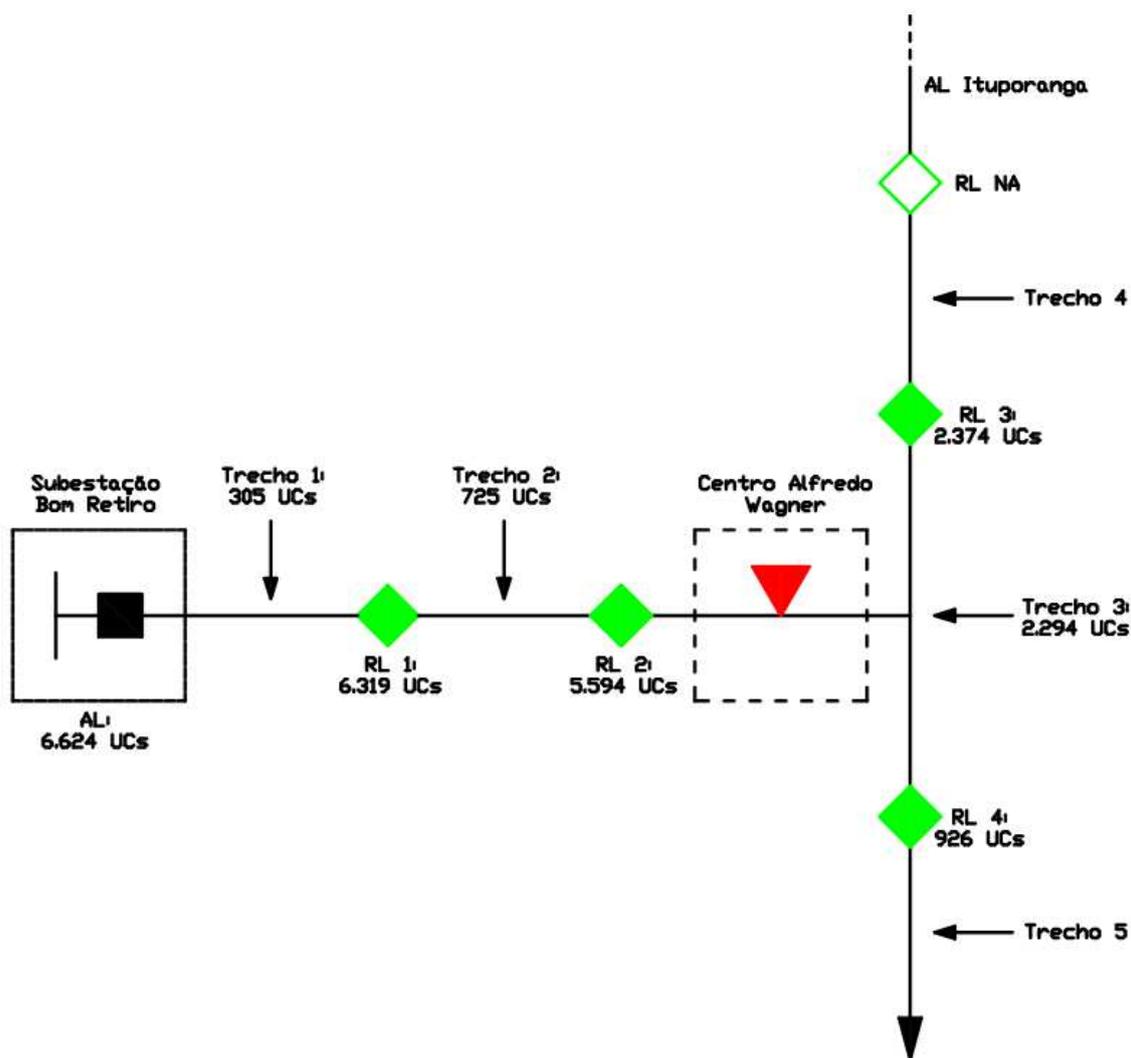
A conexão seria feita por meio de um equipamento manobrável, preferencialmente telecomandado, para possibilitar manobras rápidas a distância por parte do centro de operação. Na presente proposta de melhoria, o equipamento escolhido seria um religador, que permaneceria na posição “normalmente aberto” (NA). A Figura 19 ilustra a implementação dessa melhoria.

Figura 19 – Recursividade com Ituporanga

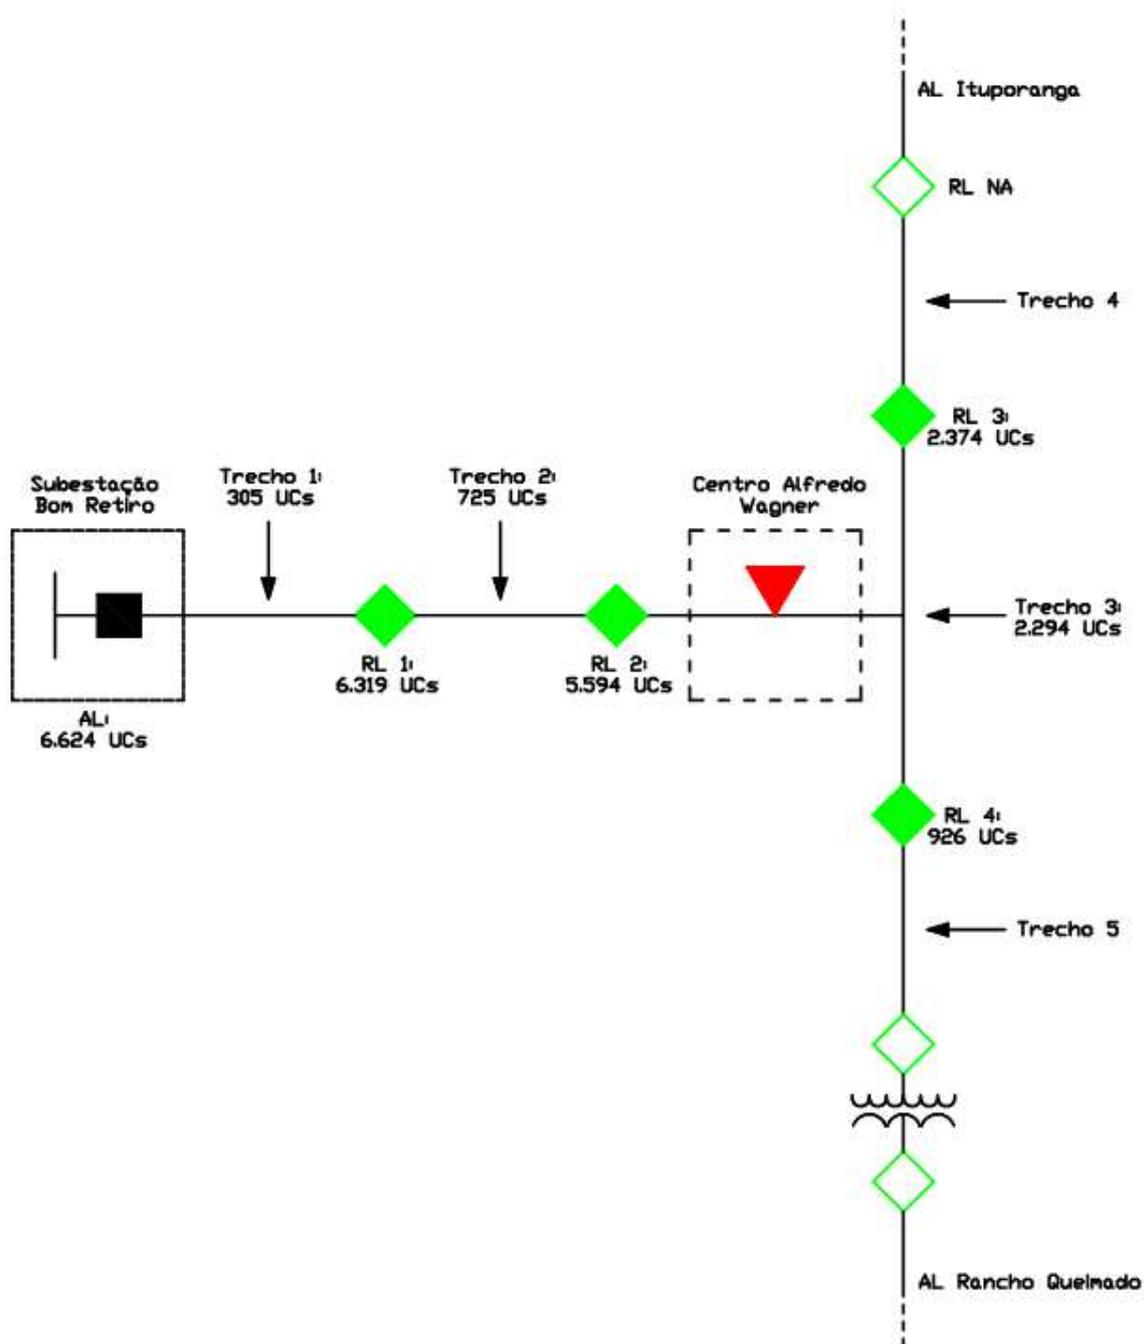
Para a proteção do transformador, seriam adicionados religadores nos lados de alta e baixa tensão do mesmo. O diagrama da Figura 20 indica a instalação dos novos equipamentos.

Figura 20 – Recursividade com Rancho Queimado

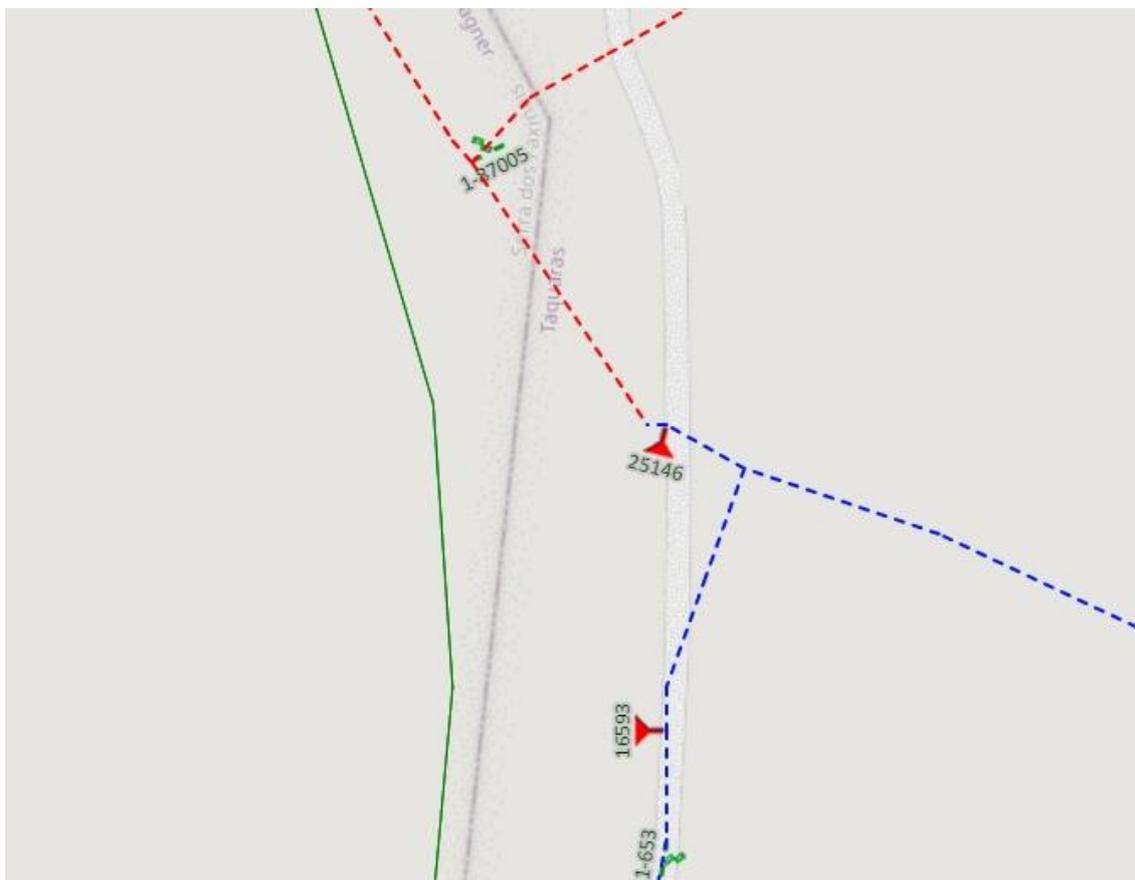
É uma situação peculiar, uma vez que as tensões dos alimentadores são diferentes. Obviamente, não há chave NA nem qualquer equipamento de manobra para conectá-los. A rede está apenas seccionada na estrutura. Provavelmente, esse fato se deve a razões históricas. É possível que em algum momento no passado o município de Alfredo Wagner tenha sido atendido por Angelina, com uma classe de tensão diferente, nesse caso, 15 kV (13,8 kV de tensão nominal). Quando houve a mudança e a criação do alimentador vindo de Bom Retiro, com classe 25 kV, a rede foi seccionada na estrutura em questão e assim permanece até hoje. O apêndice A deste documento e a Figura 21 mostram essa curiosidade na fronteira entre Alfredo Wagner e Rancho Queimado.

Figura 21 – Encontro de alimentadores de 13,8 kV (em azul) e 23 kV (em vermelho) na divisa entre Rancho Queimado e Alfredo Wagner, SC

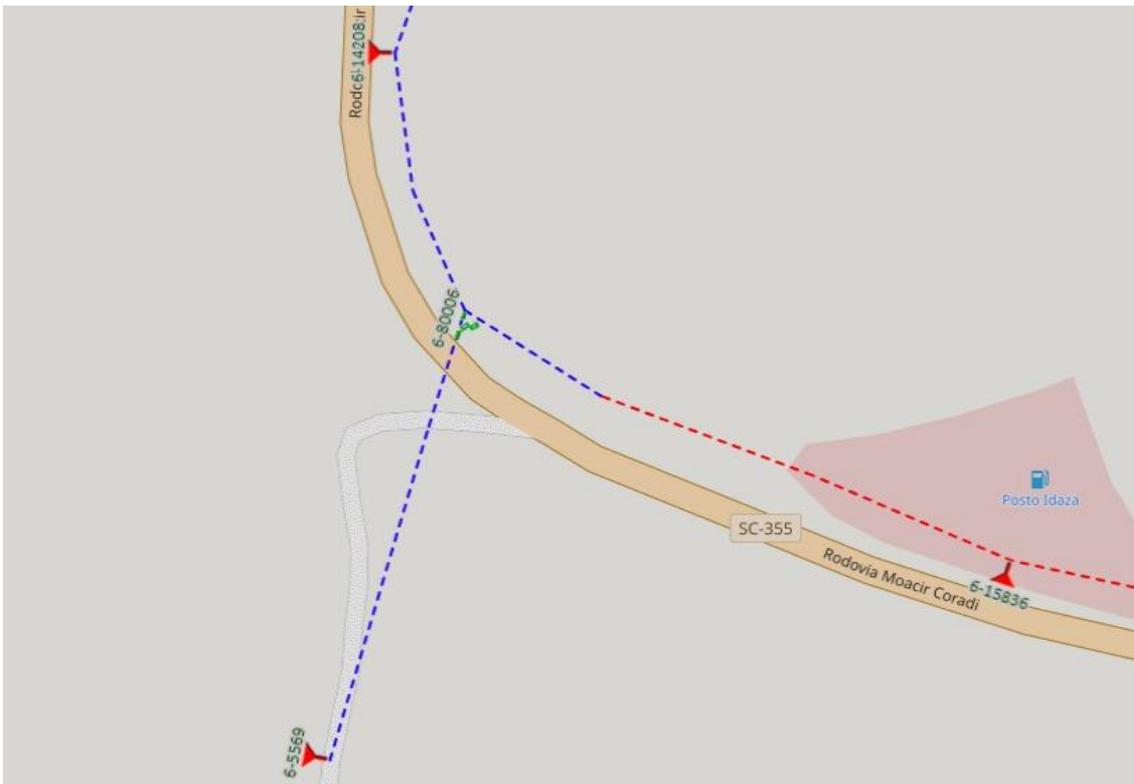
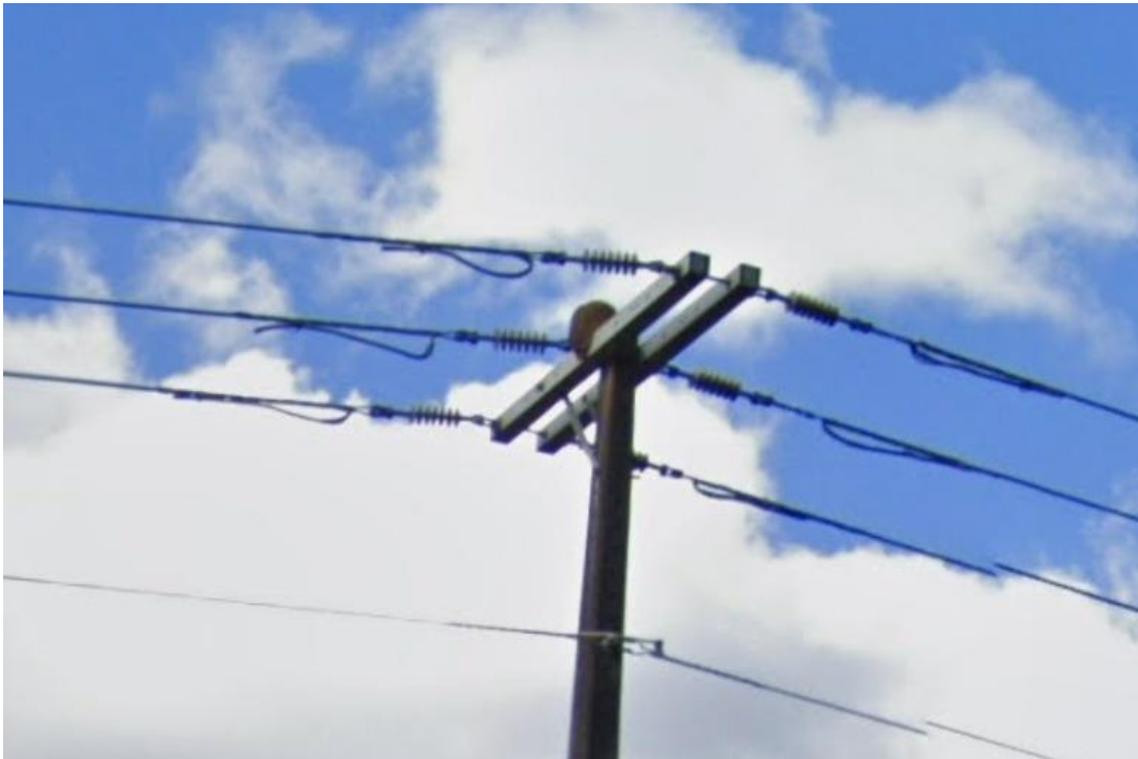
Igual fenômeno, de encontro de redes de 13,8 kV e 23 kV na mesma estrutura, ocorre no município de Jaborá, na região oeste de Santa Catarina, como mostram as Figuras 22 e 23.

Figura 22 – Encontro de alimentadores de 13,8 kV (em azul) e 23 kV (em vermelho) no município de Jaborá, Santa Catarina

Figura 23 – Encontro de redes de 13,8 kV e 23 kV na mesma estrutura em Jaborá, SC
