**ANÁLISE DA CONFIABILIDADE DE UM SISTEMA DE DISTRIBUIÇÃO REAL:  
ESTUDO DE CASO DE ALFREDO WAGNER**

Trabalho de Conclusão do Curso de Graduação em Engenharia Elétrica do Centro Tecnológico da Universidade Federal de Santa Catarina como requisito para a obtenção do título de Bacharel em Engenharia Elétrica.

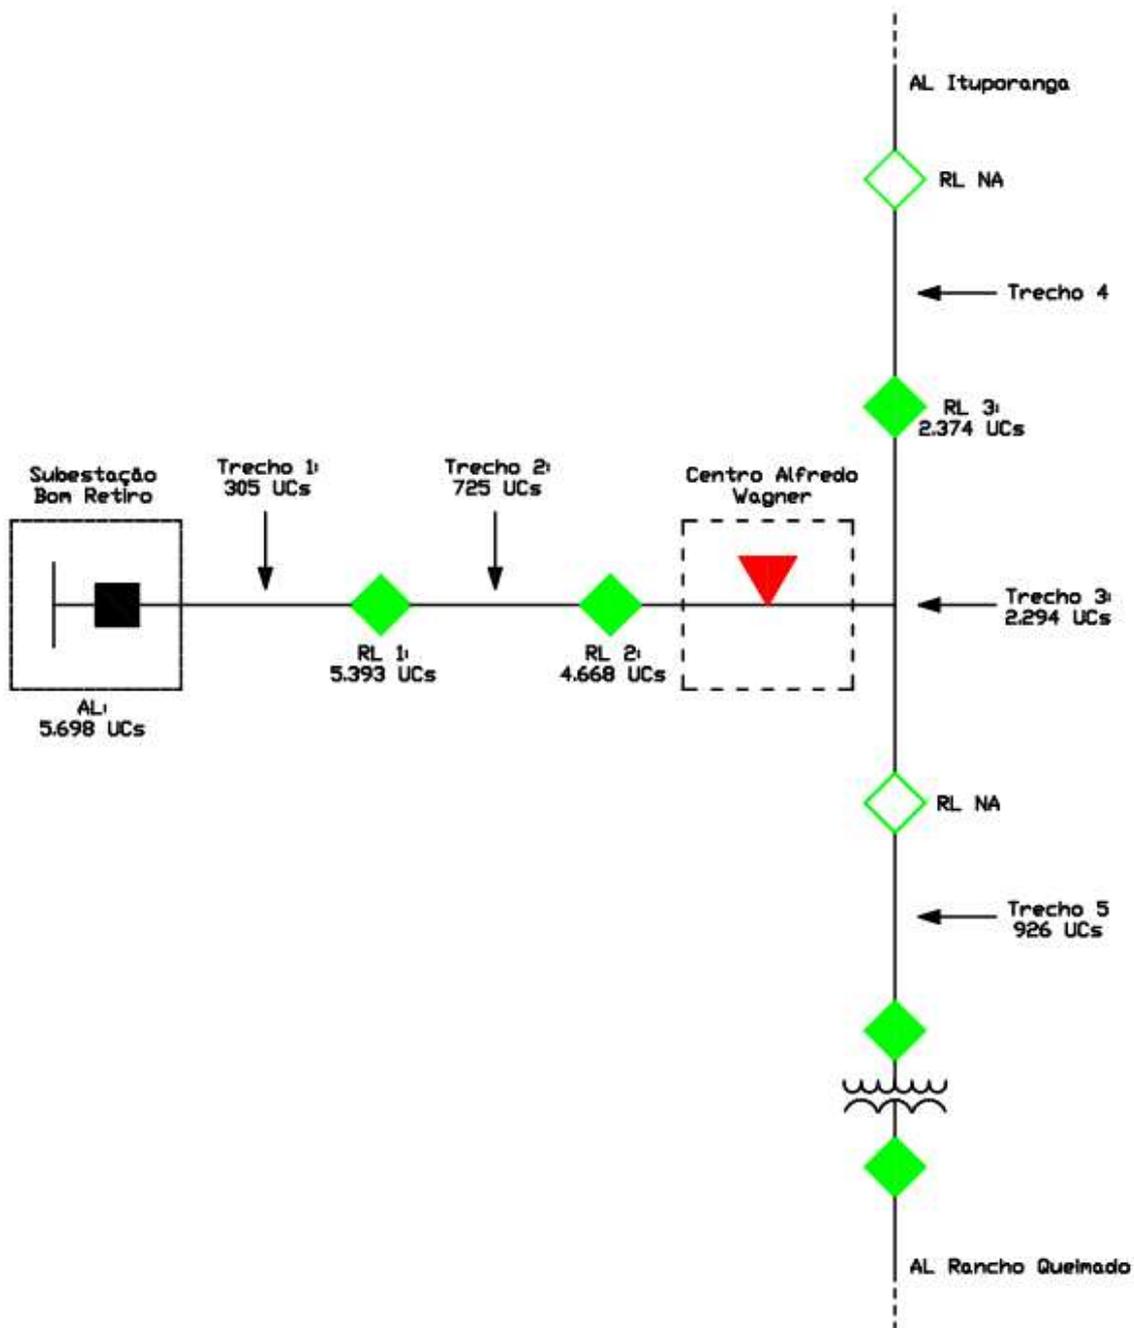
O religador 4 do sistema atual passaria a ser normalmente aberto. A carga após ele seria energizada pelo transformador elevador, cuja fonte é o alimentador que vem de Rancho Queimado e Angelina. Estaria, assim, estabelecido um novo circuito, separado do alimentador principal de Alfredo Wagner, proveniente da SE Bom Retiro. É possível visualizá-lo no diagrama da Figura 24.

Figura 24 – Reconfiguração dos alimentadores

Note-se que o número de UCs do alimentador de Bom Retiro caiu. Em sua nova configuração, ele perdeu 926 clientes. São as UCs do trecho após o relógio 4. Tal relógio passou a ser NA, e o respectivo trecho passou a ser atendido por Rancho Queimado, por meio do transformador elevador.

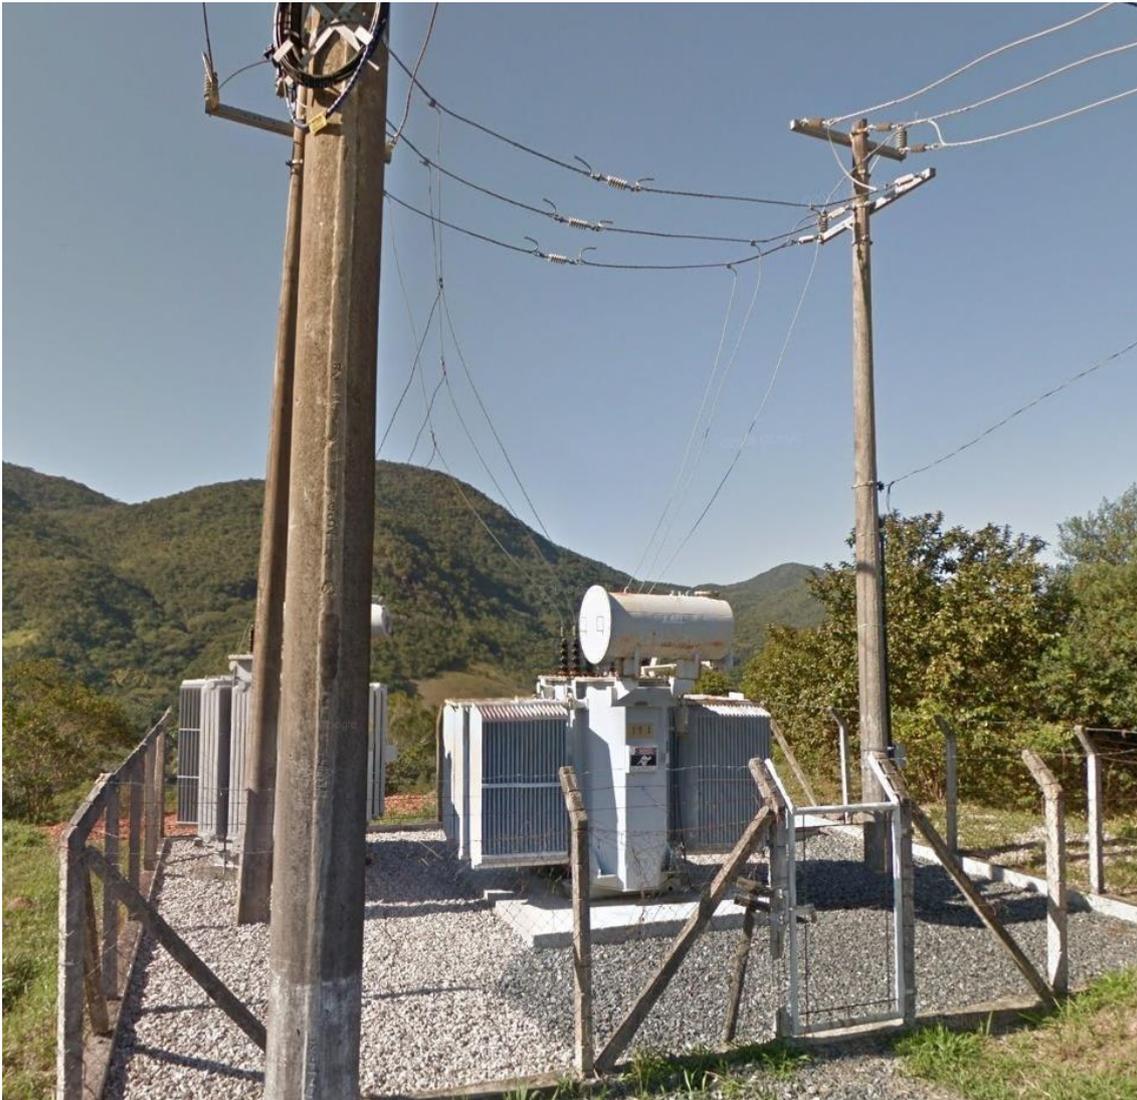
Mas o case mais conhecido é o de Governador Celso Ramos, SC. Uma porção do município, incluindo o centro e a região da praia de Palmas, é atendida em 23 kV, por um alimentador proveniente de Tijucas, SC. Já outros bairros da parte sul são atendidos em 13,8 kV, por um alimentador proveniente de Biguaçu, SC. A conexão entre ambos, para permitir recursividade, é feita por um transformador elevador de potência 5 MVA. E assim como na ideia proposta para Alfredo Wagner, esse transformador não opera a vazio, mas atende uma certa carga em 23 kV em sua configuração normal, a partir de uma fonte em 13,8 kV. Quando da atuação do alimentador de Tijucas, o trecho em questão pode ser estendido. Da mesma forma, quando da atuação do alimentador de Biguaçu, pode ser invertido o fluxo de potência no transformador, para atender em 13,8 kV os bairros da região sul, a partir de uma fonte em 23 kV. No anexo B deste documento, bem como na Figura 25, é possível visualizar imagens desse sistema.

Figura 25 – Transformador elevador em Governador Celso Ramos, SC

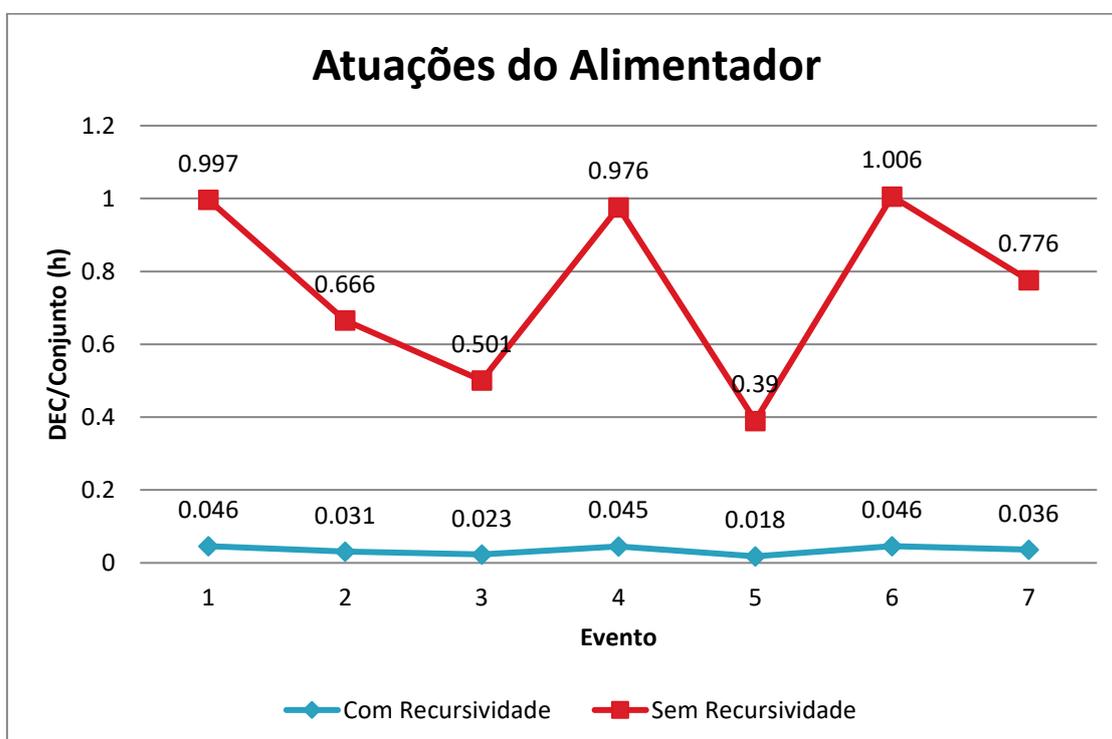
Figura 26 – Gráfico comparativo de atuações do alimentador

Nas Figuras 26 a 39, é possível visualizar diversos gráficos, que foram construídos com o intuito de comparar o desempenho dos sistemas com e sem recursividades, em vários aspectos.

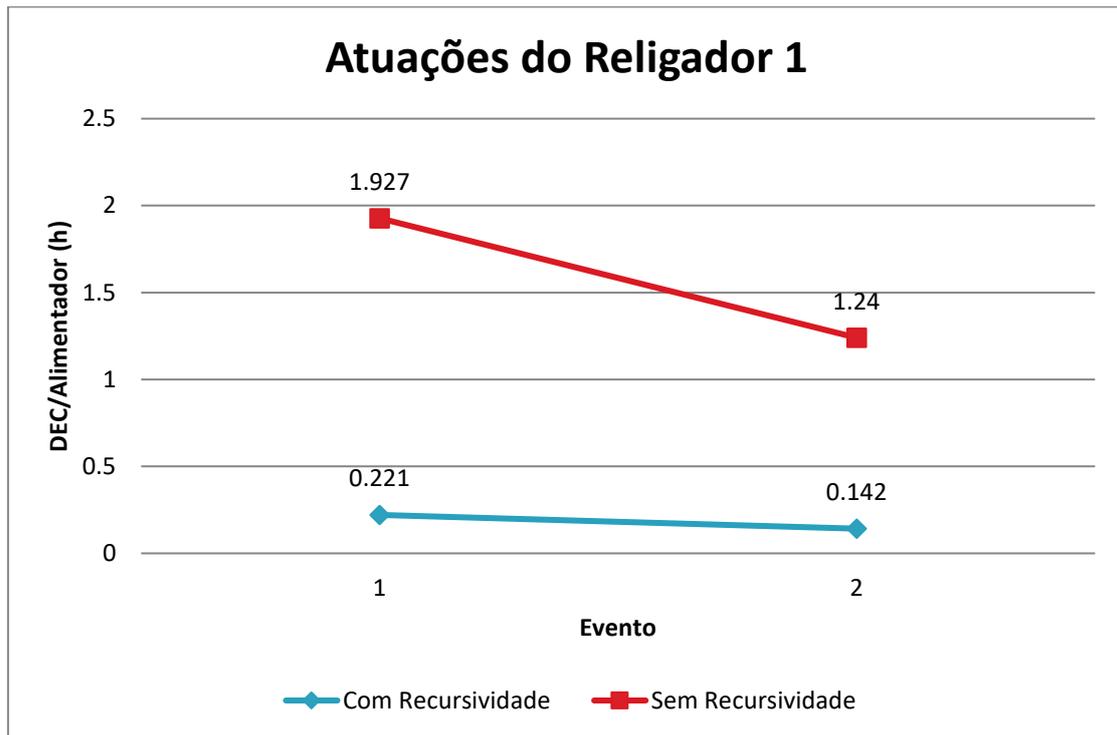
Figura 27 – Gráfico comparativo de atuações do religador 1

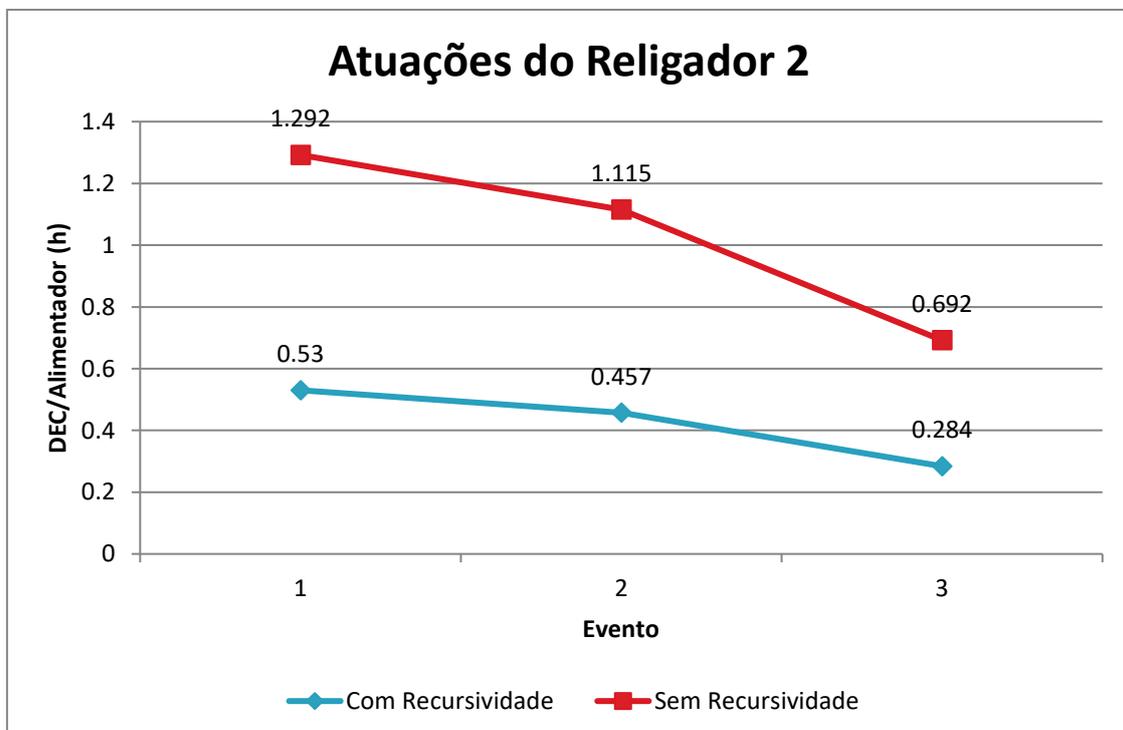
Figura 28 – Gráfico comparativo de atuações do religador 2

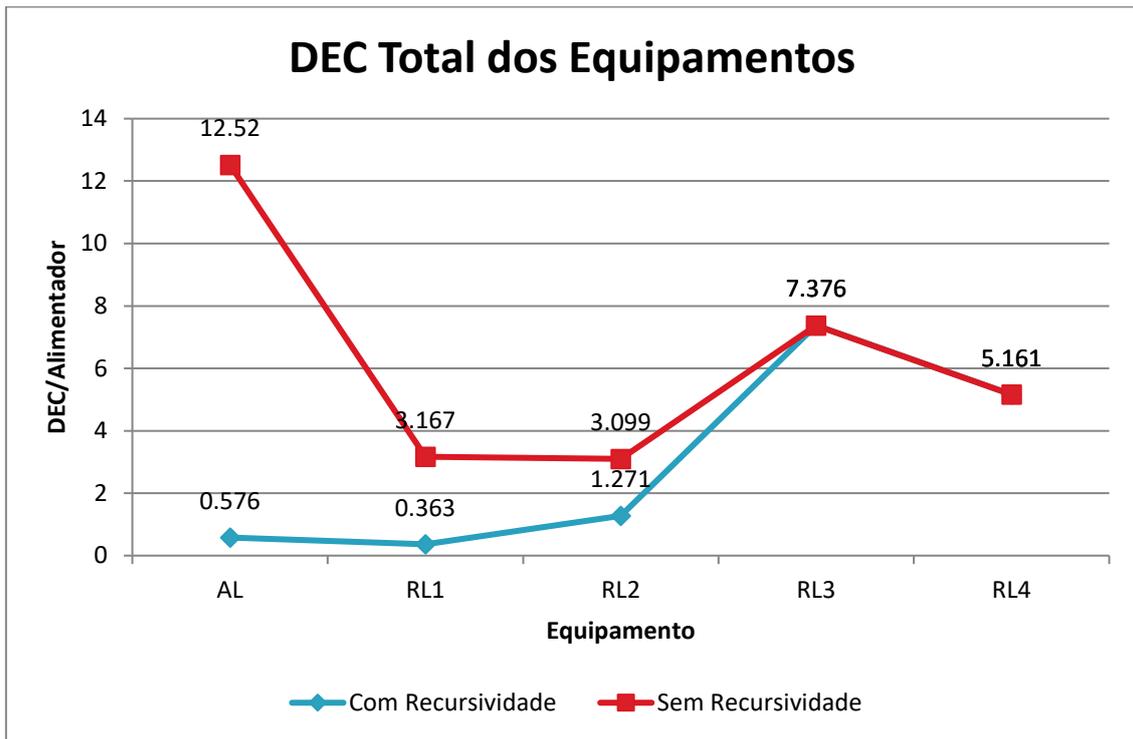
Figura 29 – Contribuição de cada equipamento para o DEC total

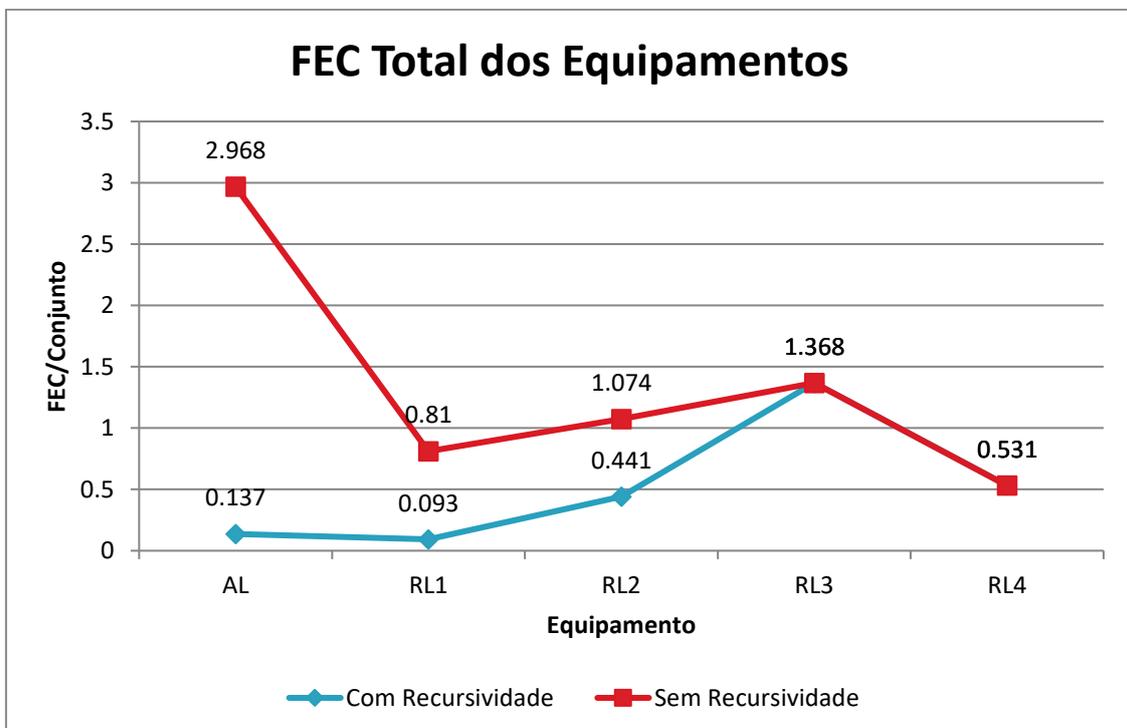
Figura 30 – Contribuição de cada equipamento para o FEC total

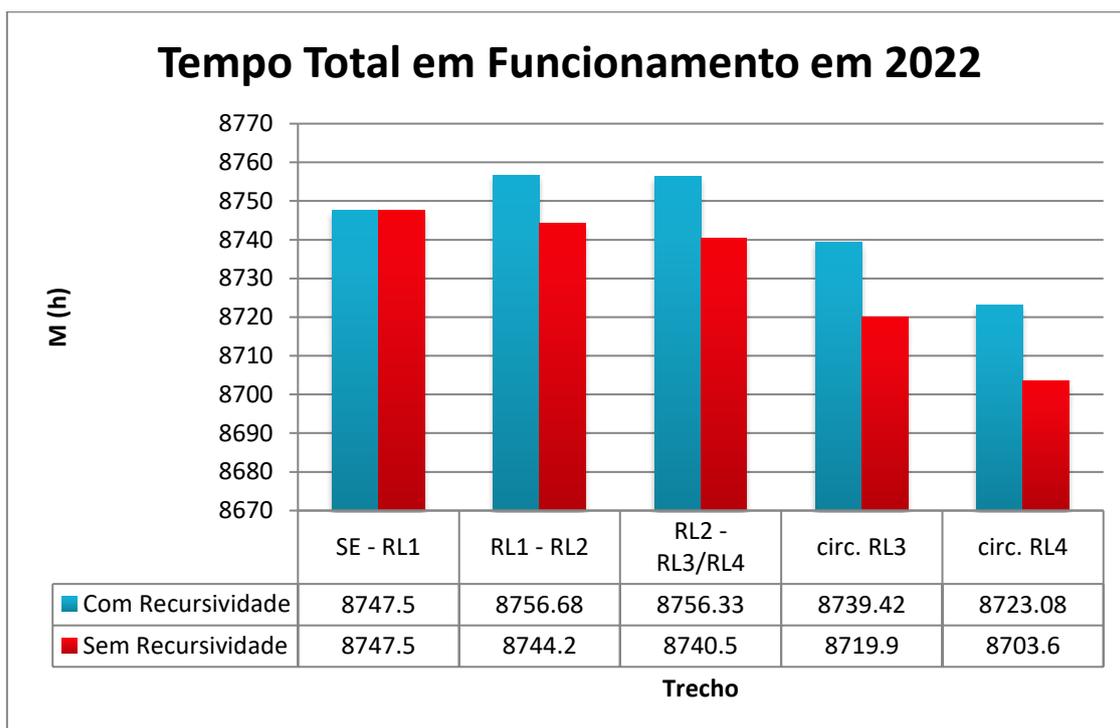
Figura 31 – Tempo total em funcionamento de cada trecho em 2022

As figuras mostram uma diferença considerável nos parâmetros de confiabilidade nos cenários com recursividade e sem recursividade. A Figura 31, por exemplo, mostra que os tempos em funcionamento aumentam. A Figura 32 indica que cargas importantes ficariam bem menos tempo desligadas (isto é, “em falha”) ao longo de 2022 se houvesse conexões alternativas no sistema. O terceiro trecho, entre o RL 2 e o RL 3 e 4, é o centro de Alfredo Wagner, com grande quantidade de UCs. A quantidade de ocorrências no ano também cairia significativamente, como mostra a Figura 33.

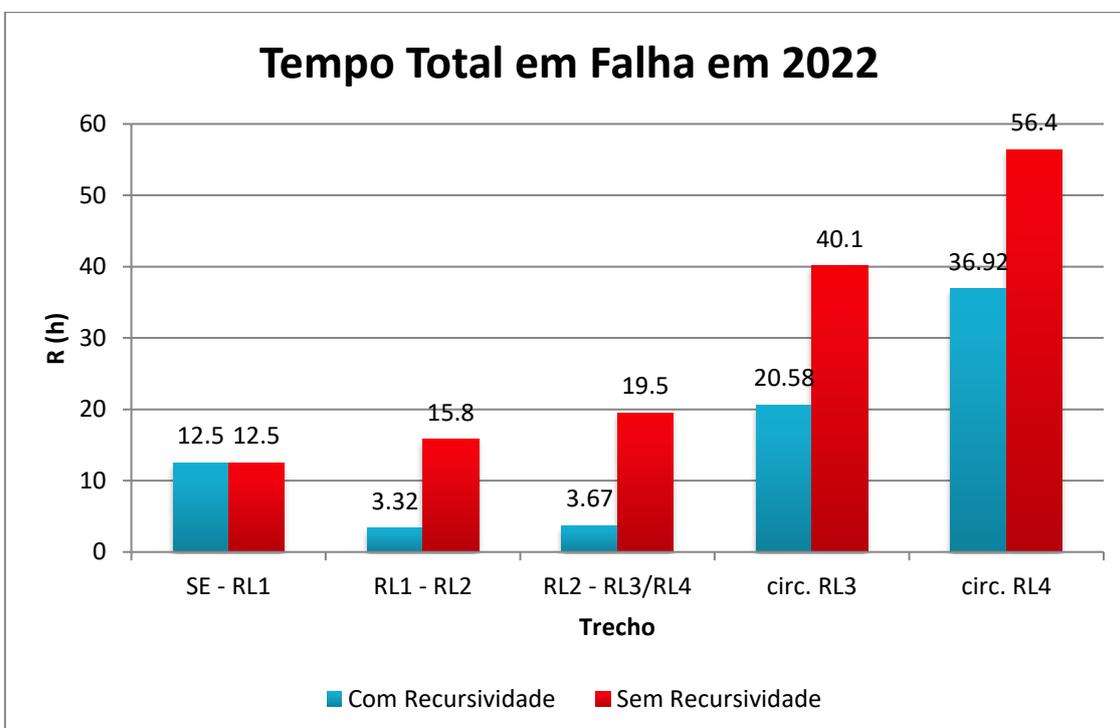
Figura 32 – Tempo total em estado de falha de cada trecho em 2022

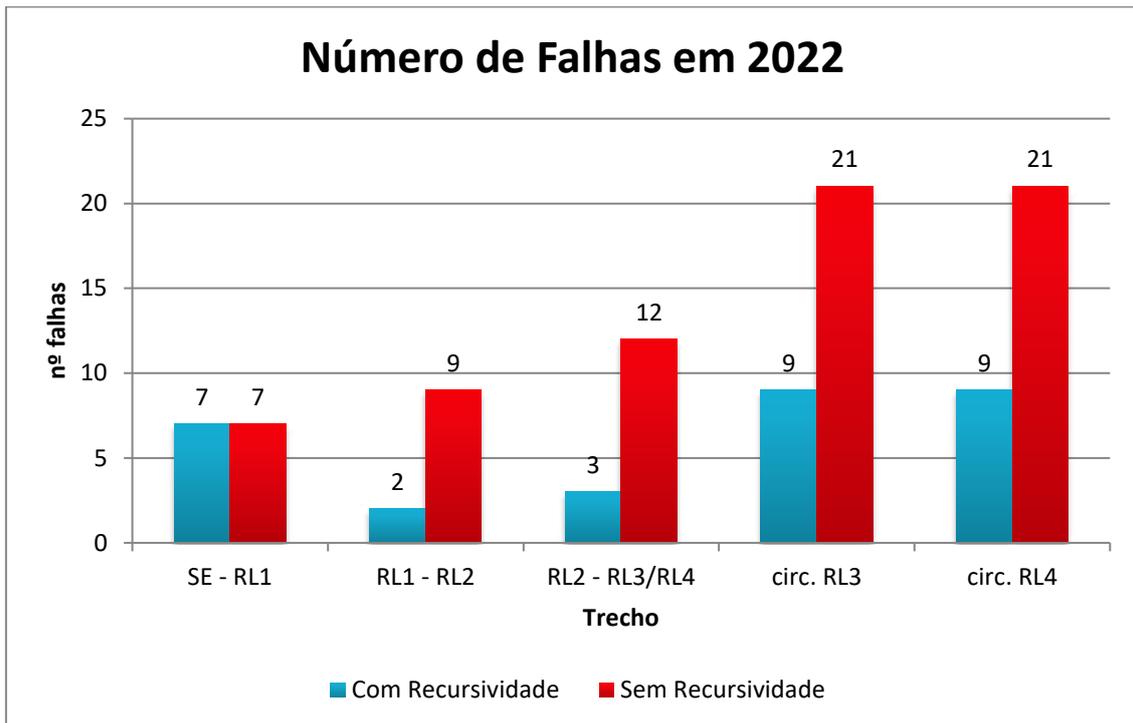
Figura 33 – Número de falhas de cada trecho em 2022

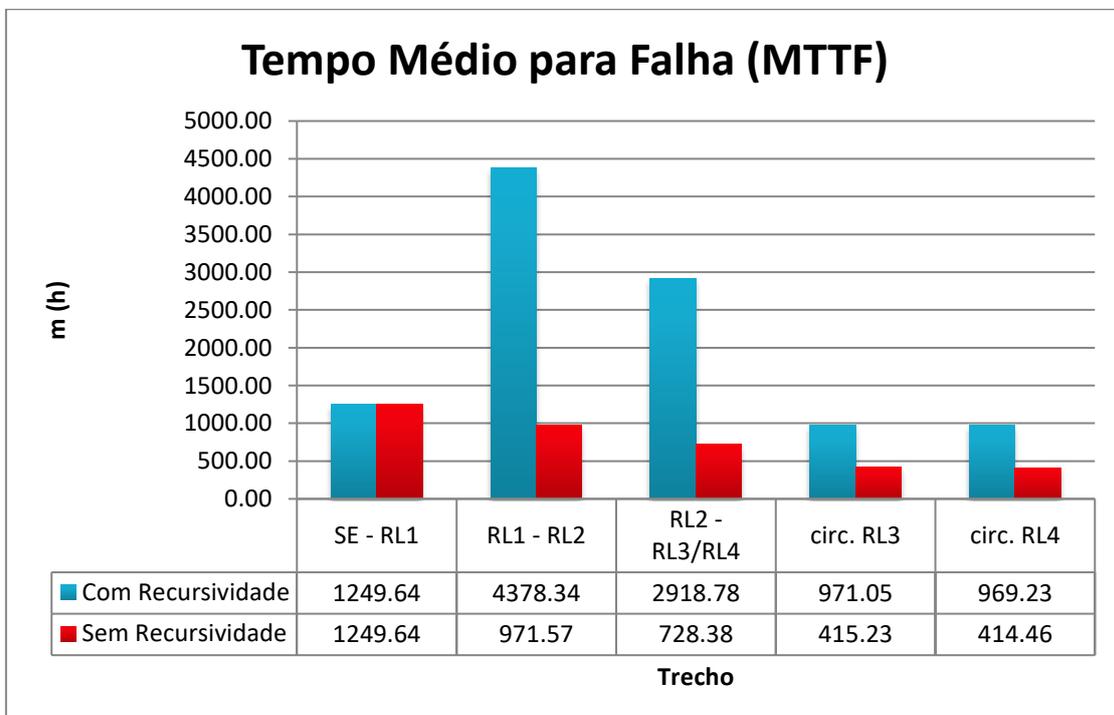
Figura 34 – Tempo médio para falha (MTTF) de cada trecho

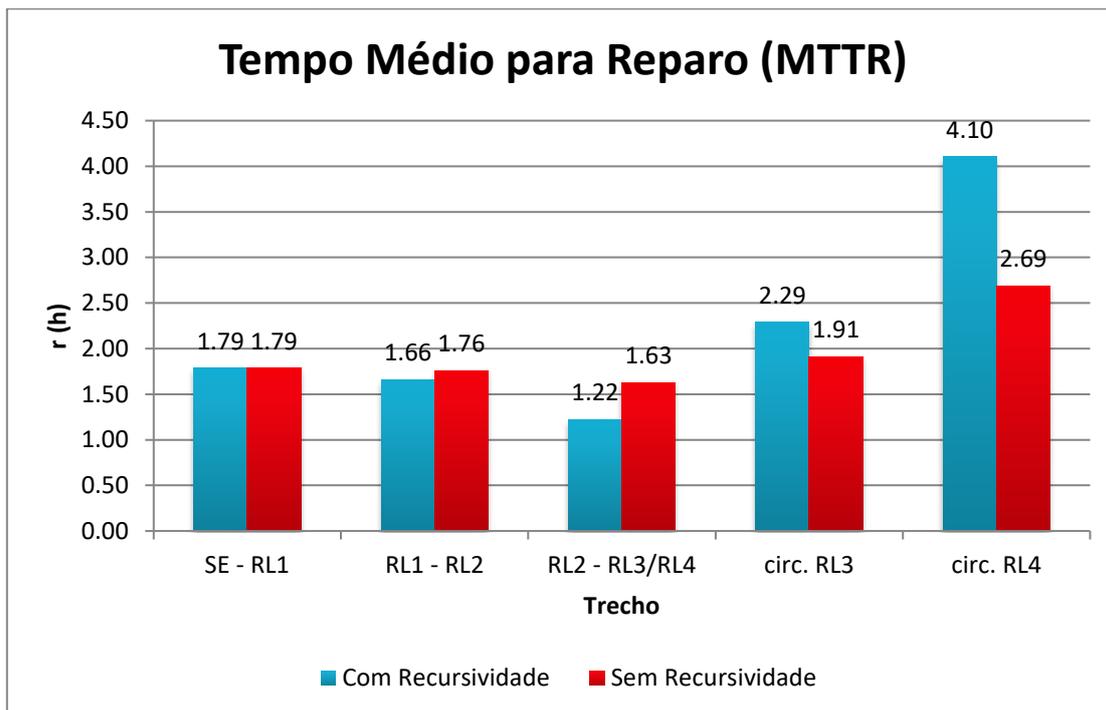
Figura 35 – Tempo médio para reparo (MTTR) de cada trecho

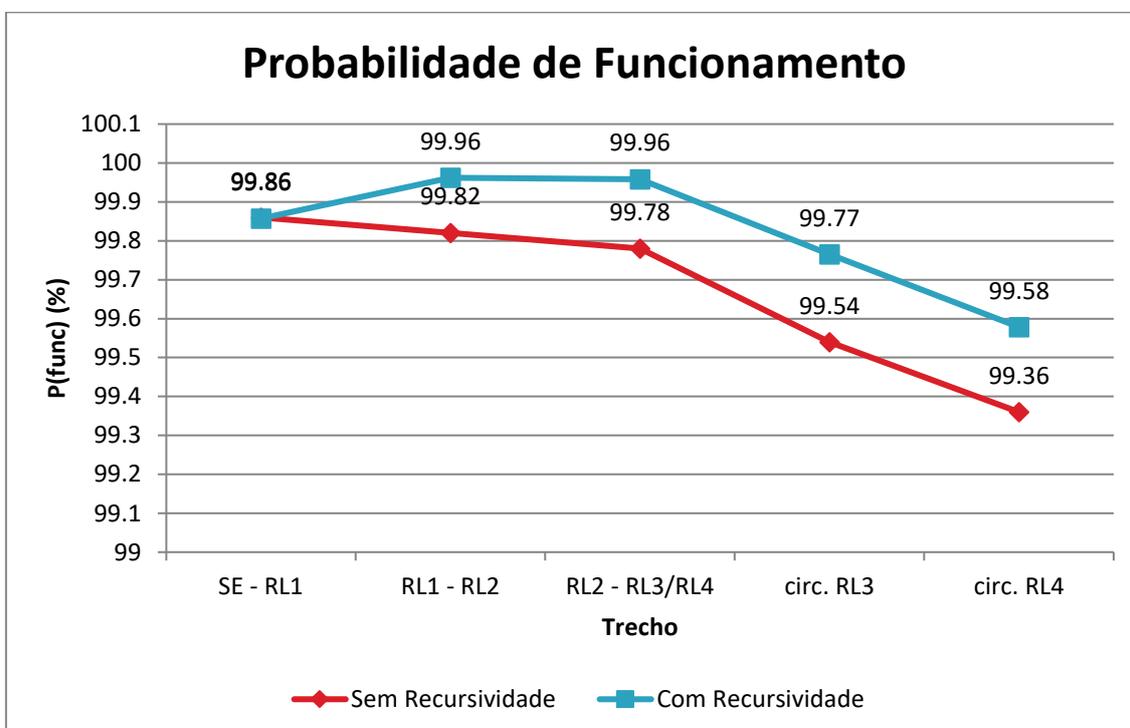
Figura 36 – Probabilidade de encontrar cada trecho em funcionamento

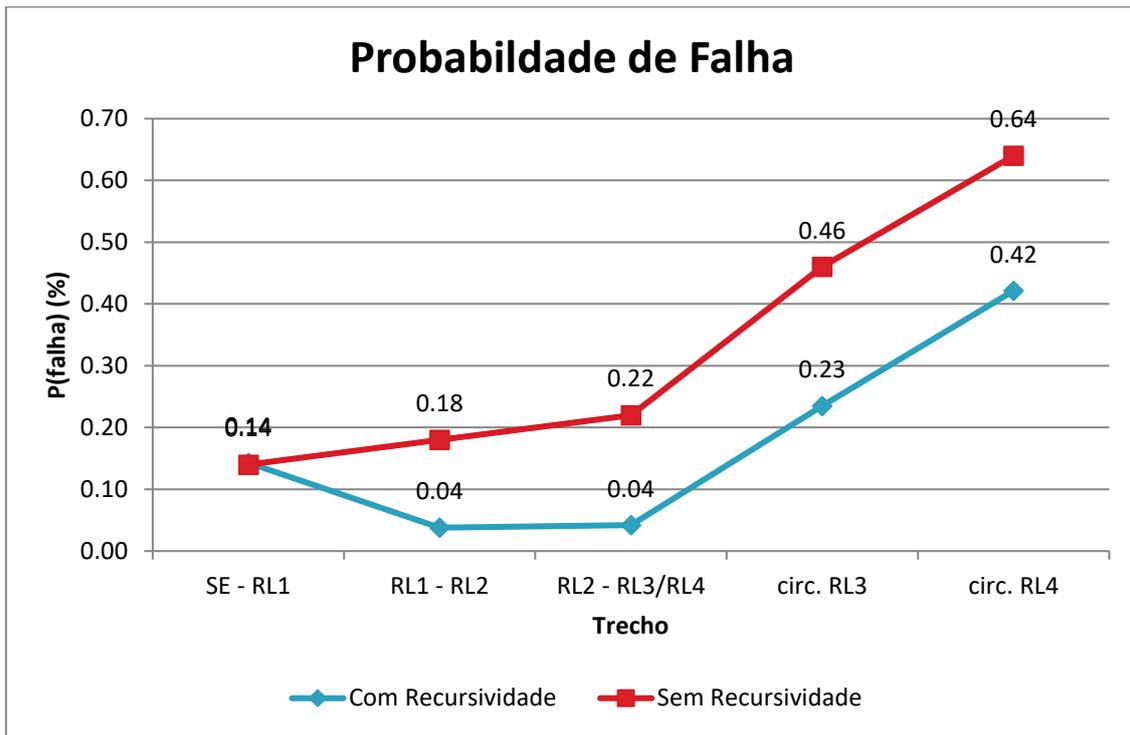
Figura 37 – Probabilidade de encontrar cada trecho em estado de falha

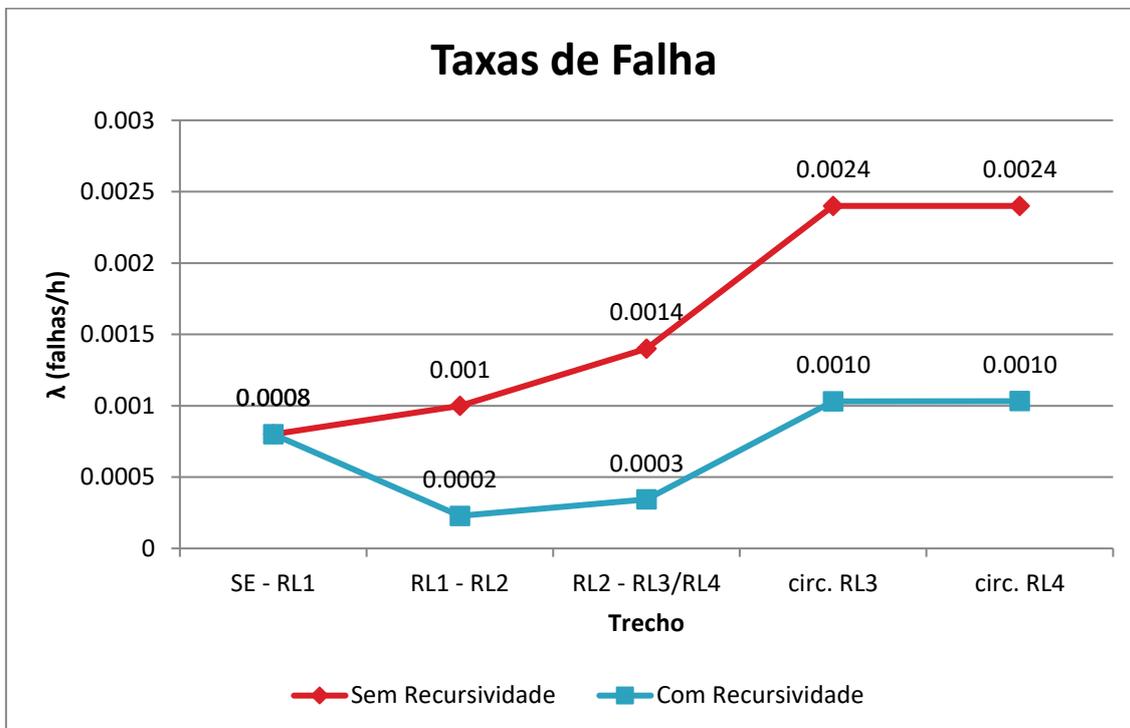
Figura 38 – Taxa de falha de cada trecho

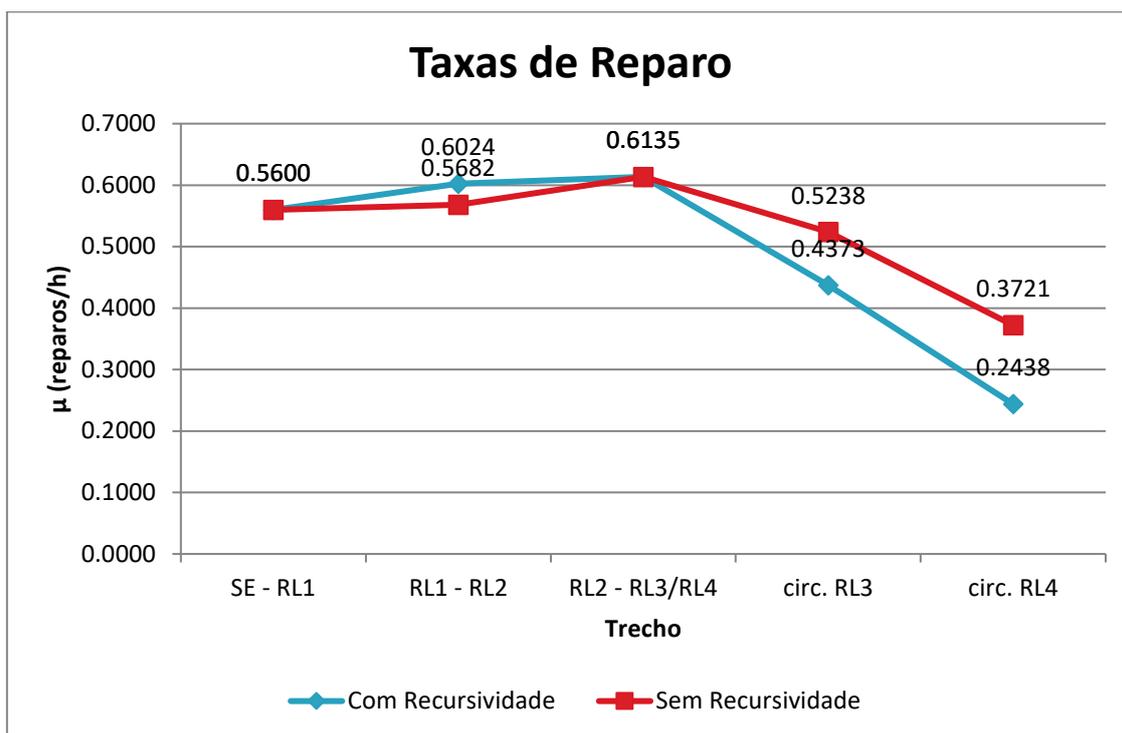
Figura 39 – Taxa de reparo de cada trecho

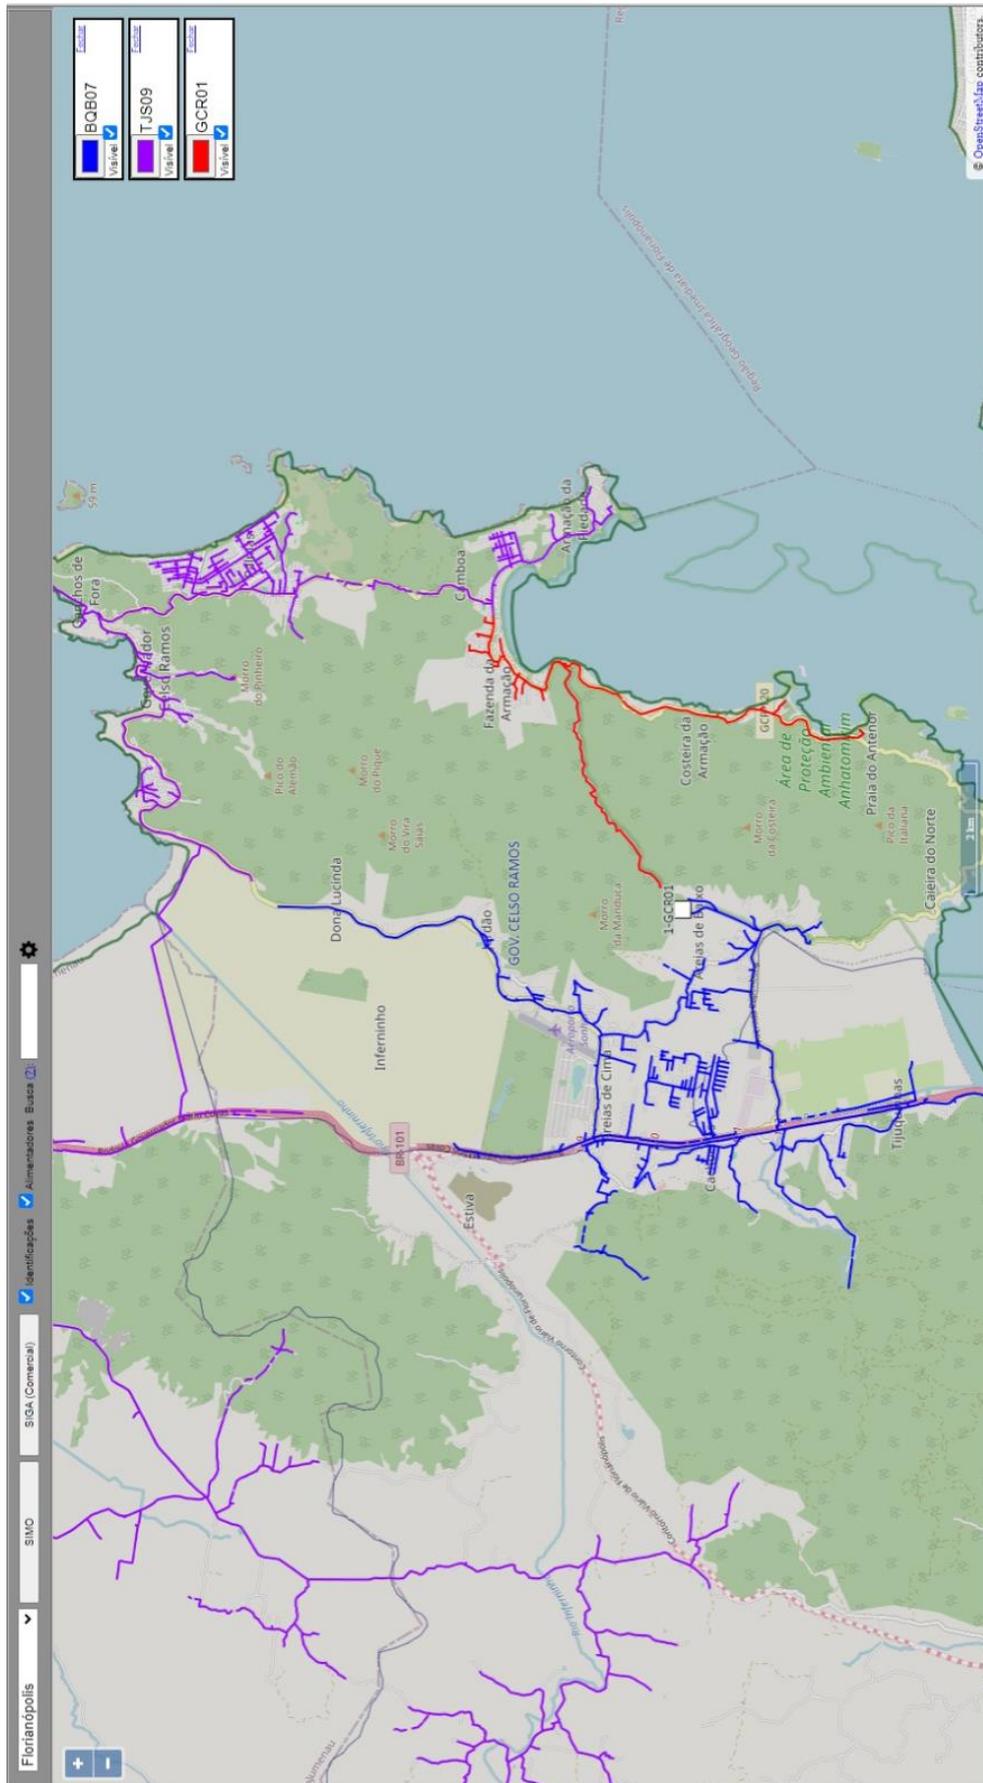
# APÊNDICE B – Alimentadores que atendem Governador Celso Ramos, SC
