Arquitetura em Madeira na Região Meio Oeste de Santa Catarina:
o caso de Iomerê

Dissertação submetida ao Programa de Pós-Graduação em Arquitetura e Urbanismo da Universidade Federal de Santa Catarina para a obtenção do título de mestre em Arquitetura e Urbanismo.

INTRODUÇÃO	16
1 IOMERÊ E SEU ENTORNO	21
2 ARQUITETURA EM MADEIRA DE IOMERÊ	43
2.1 LEVANTAMENTO DE CAMPO	43
2.2 ESTUDOS DE CASO	50
3 ANÁLISE DA ARQUITETURA EM MADEIRA EM IOMERÊ	98
3.1 IMPLANTAÇÃO NA PROPRIEDADE RURAL E NO LOTE URBANO	99
3.2 ESPAÇO INTERNO	109
3.3 SISTEMA CONSTRUTIVO	122
4 CONCLUSÃO	136
REFERÊNCIAS BIBLIOGRÁFICAS	140
APÊNDICE A – FICHA MODELO RETIRADA DO SISTEMA INTEGRADO DE CONHECIMENTO E GESTÃO	143
APÊNDICE B – INVENTÁRIO DE CONHECIMENTO	144

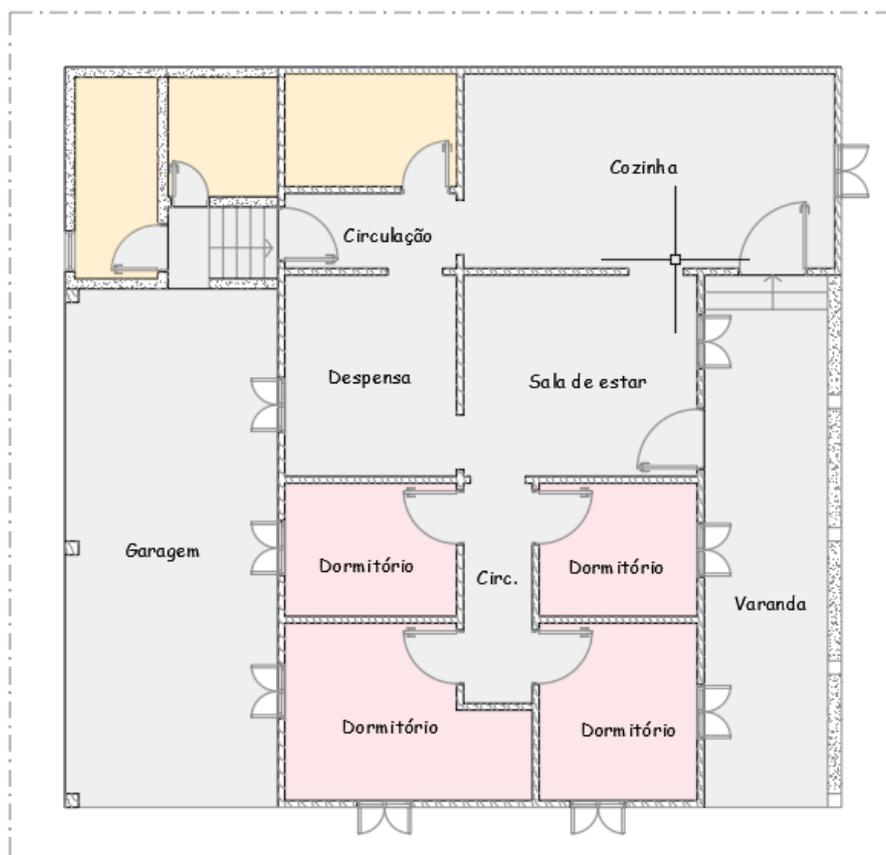
Croqui Planta Baixa

PLANTA BAIXA TÉRREO

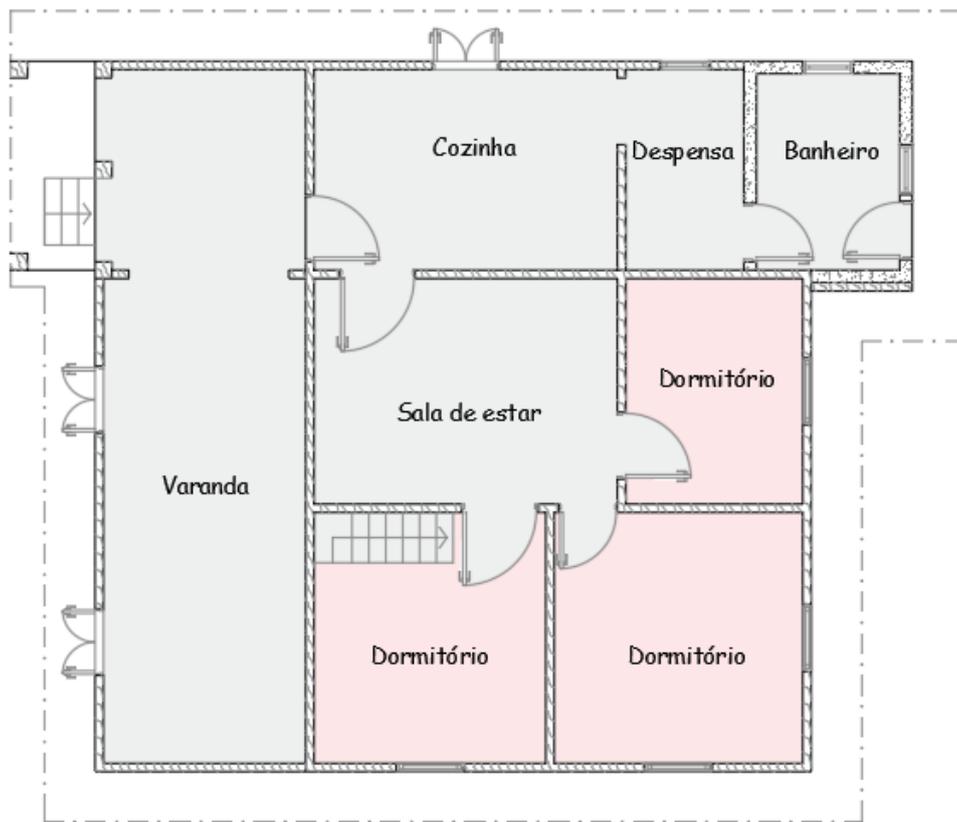
Croqui Planta Baixa

PLANTA BAIXA TÉRREO

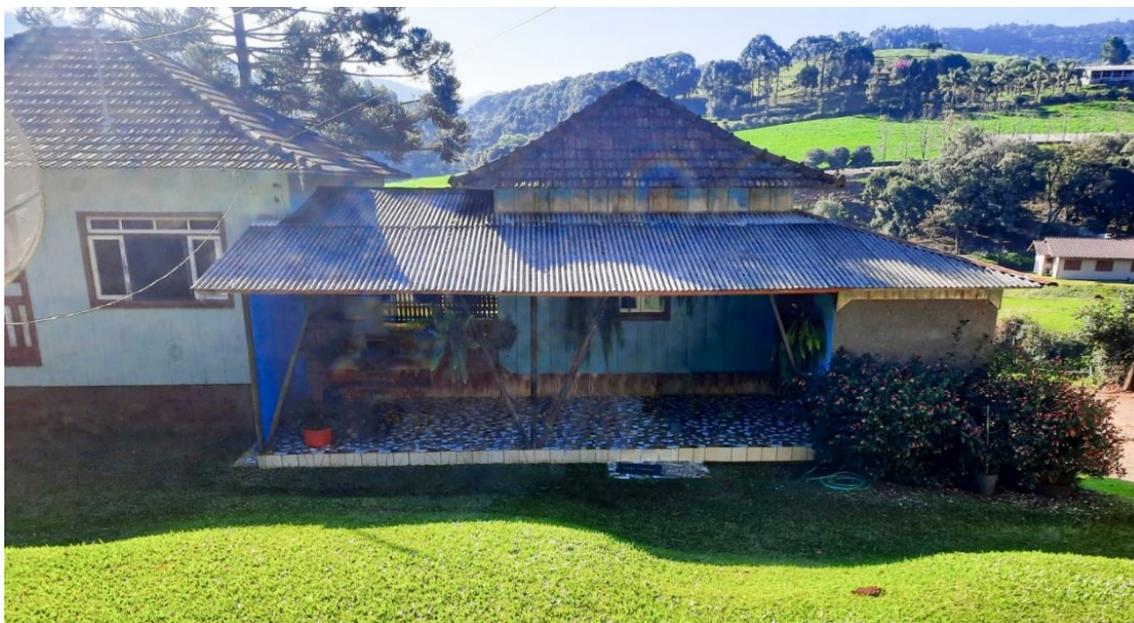
Figura 40 – Edificação da família Qualiotto, apresentando volume principal e volume secundário conectados por uma varanda

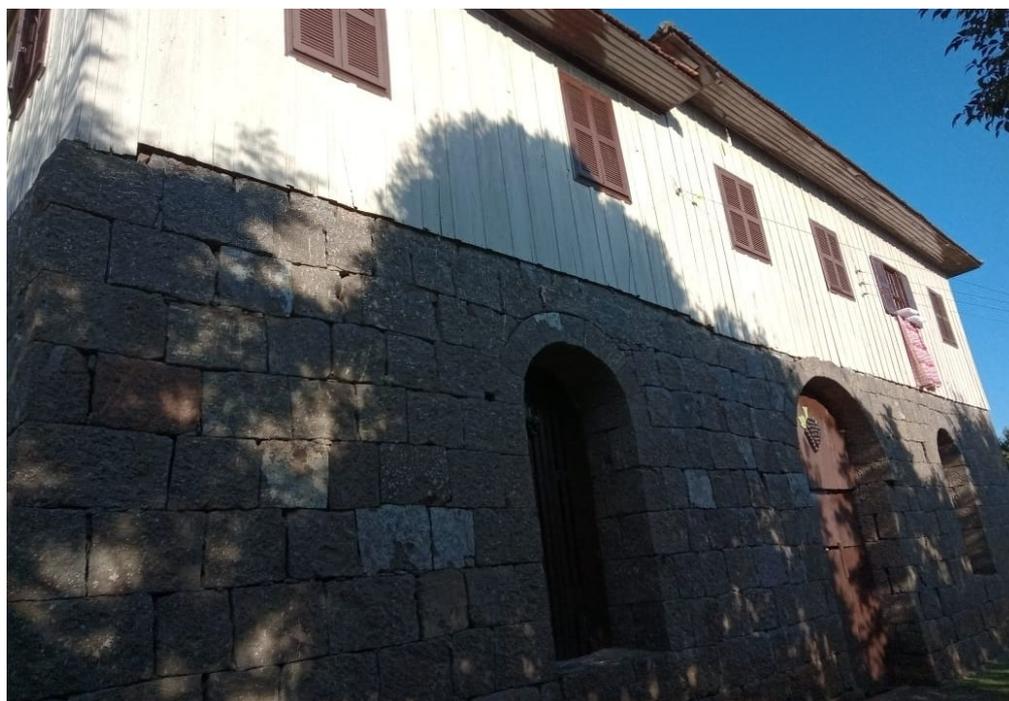
Figura 49 – Porão da família Zanon, destacando o acentuado desnível do terreno em relação ao térreo e o fechamento em pedra

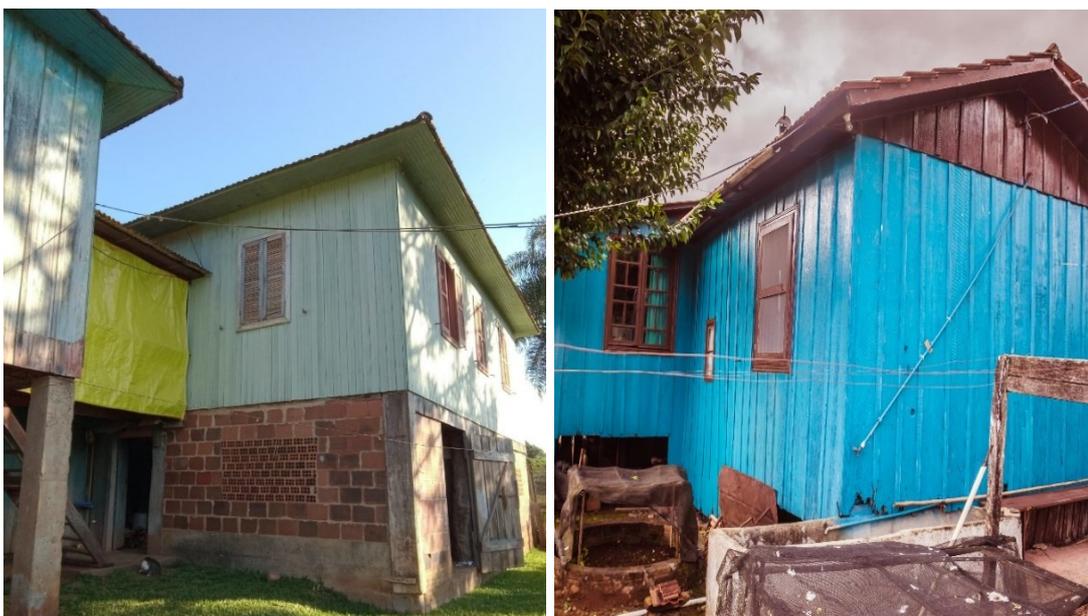
Figura 59 – Diferenciação das tábuas nas paredes dos volumes da residência Qualiotto (esquerda) e das esquadrias na residência Neunhaus (direita)

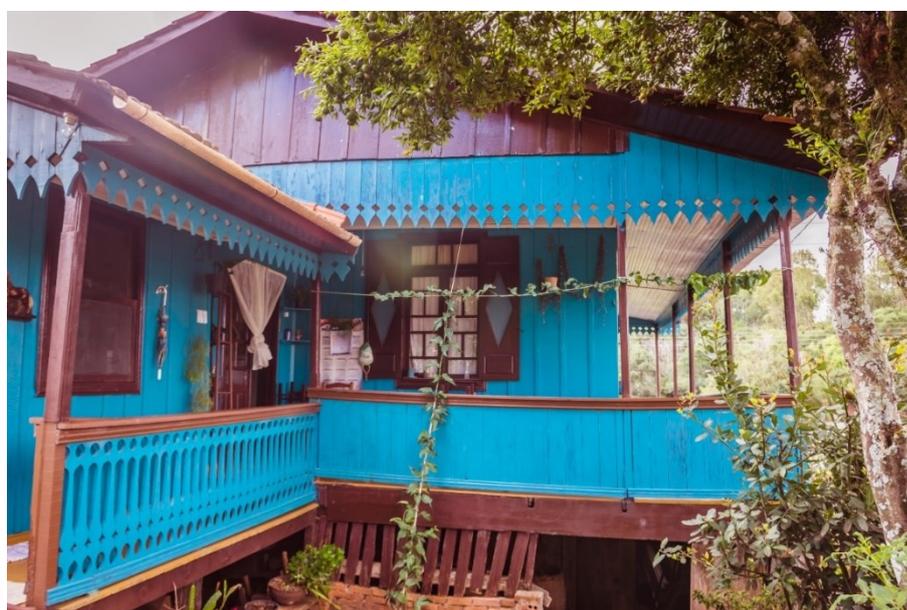
Figura 62 – Varanda de ligação, com lambrequins e guarda-corpo em madeira, na residência da família Neunhaus

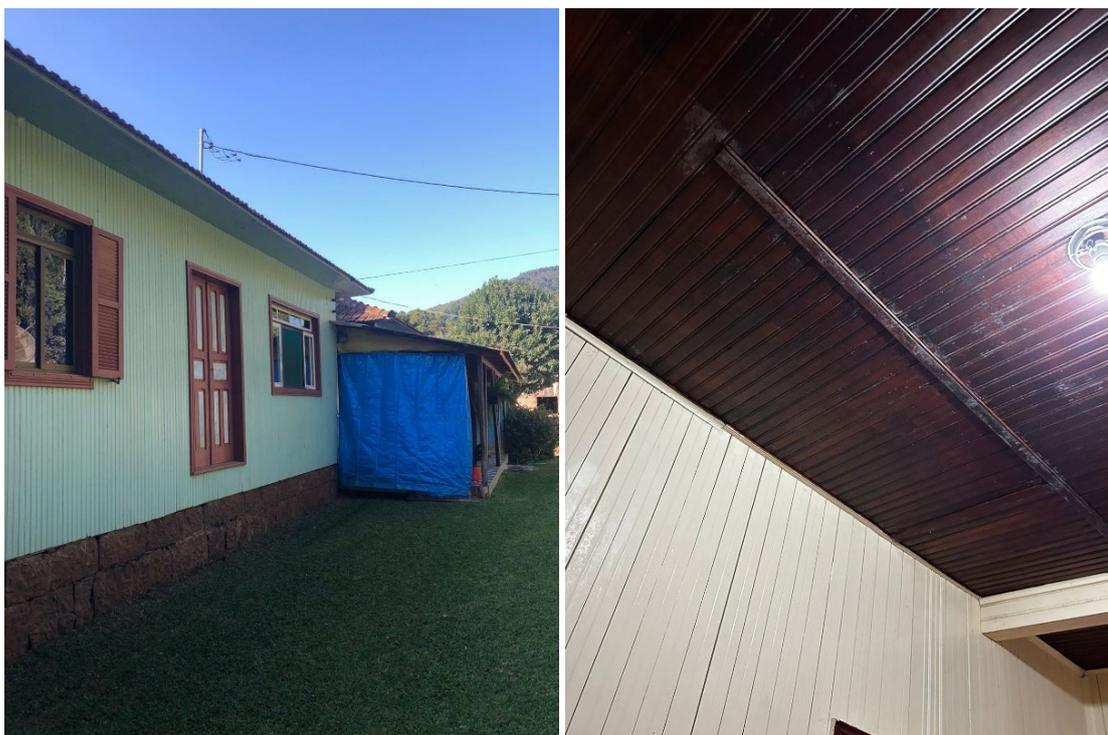
Figura 63 – Alteração no modelo da esquadria, residência Qualiotto (esquerda). Retirada e fechamento do vão da escada na residência Barrichello (direita)

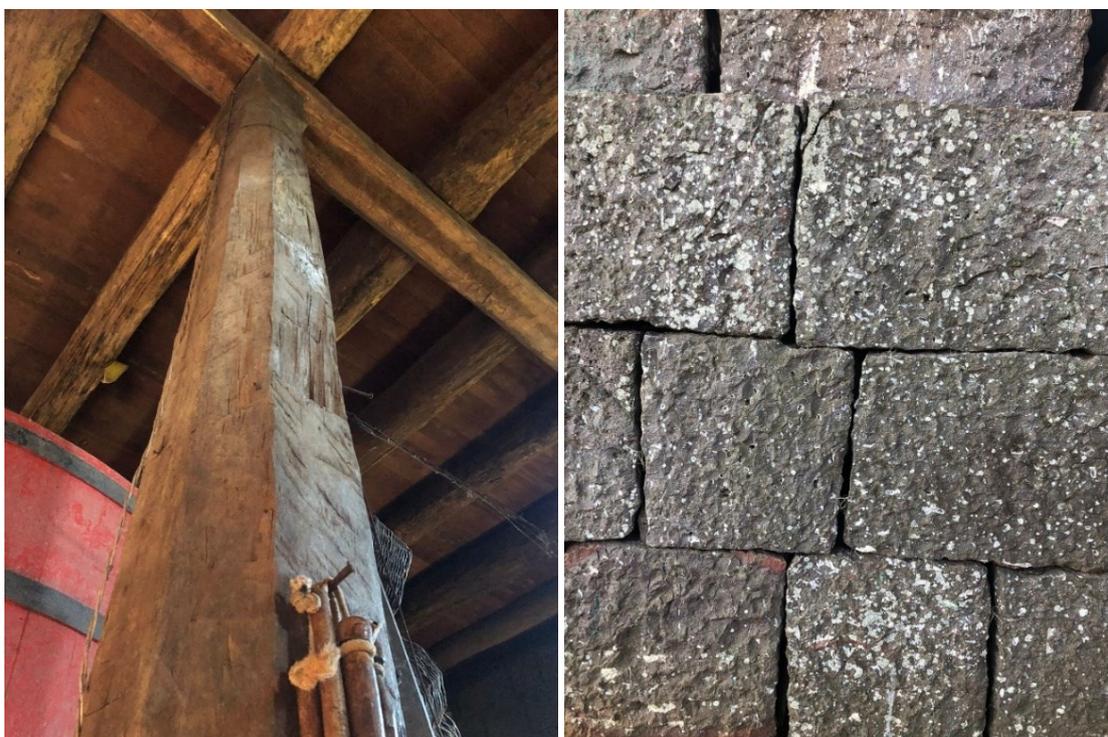
Figura 64 – Conjunto estrutural na edificação da família Zanon

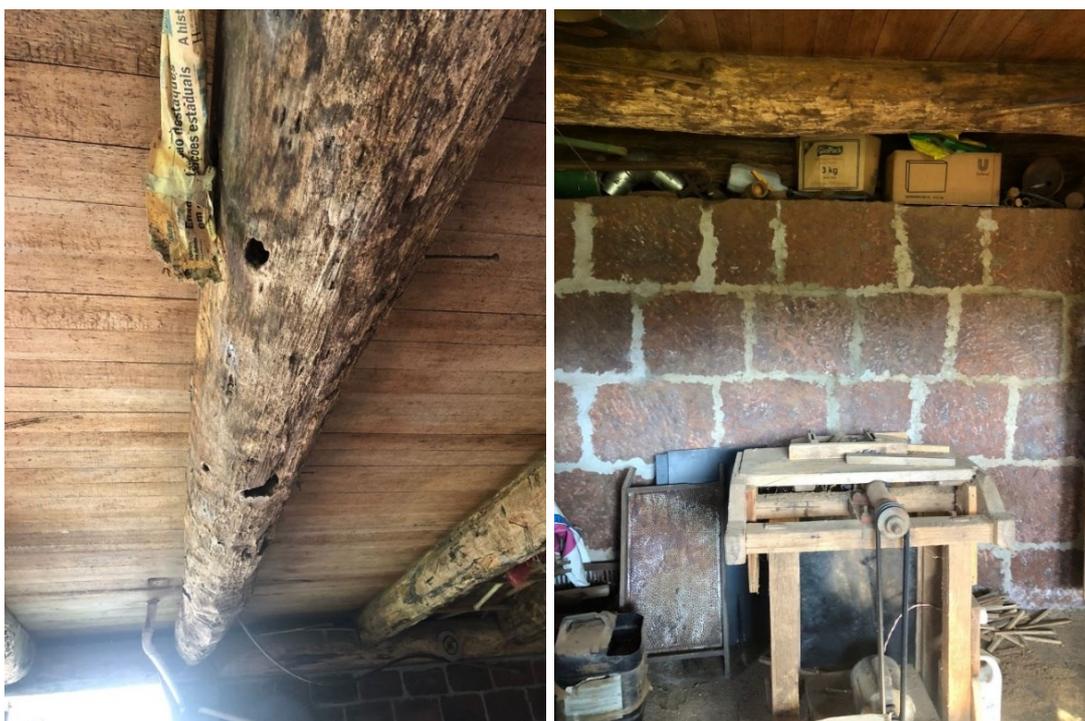
Figura 65 – Conjunto estrutural na edificação da família Qualiotto

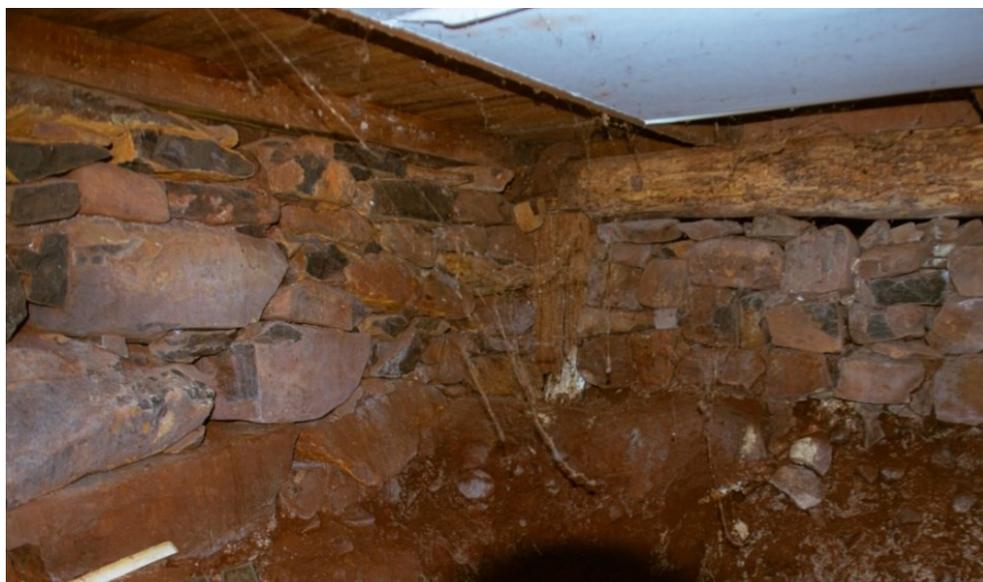
Figura 66 – Pedras irregulares no porão da residência Pessin

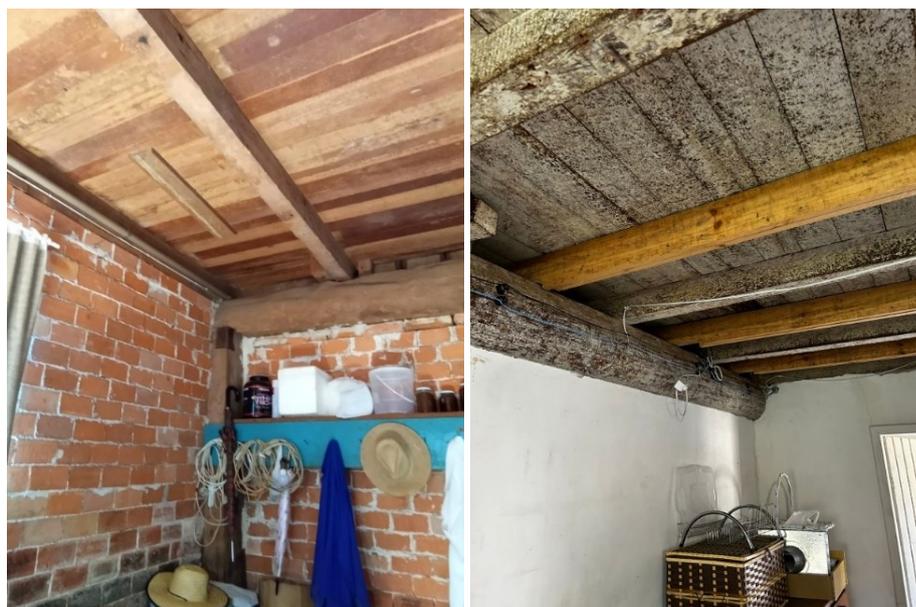
Figura 67 – Fechamento dos porões em alvenaria

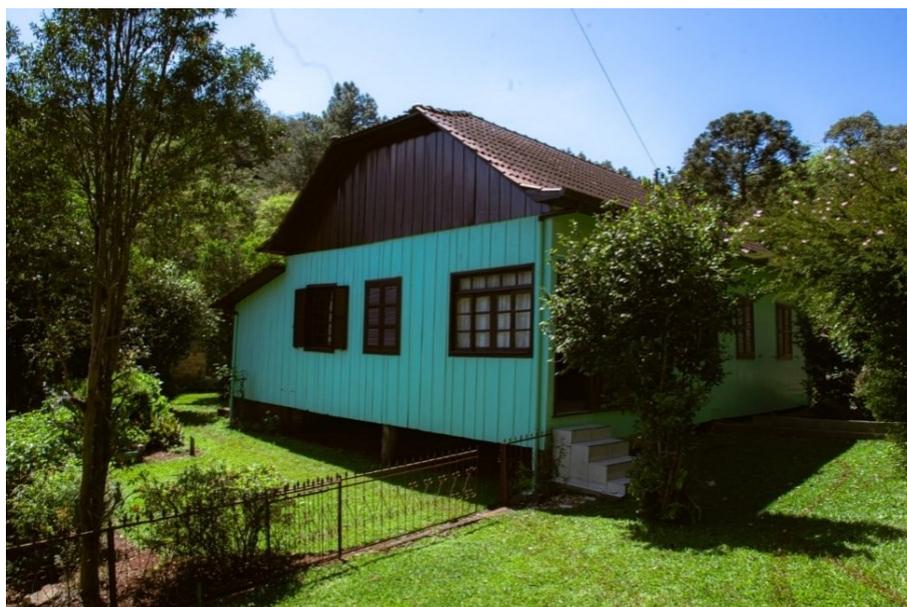
Figura 69 – Edificação alteada do solo por esteios em madeira

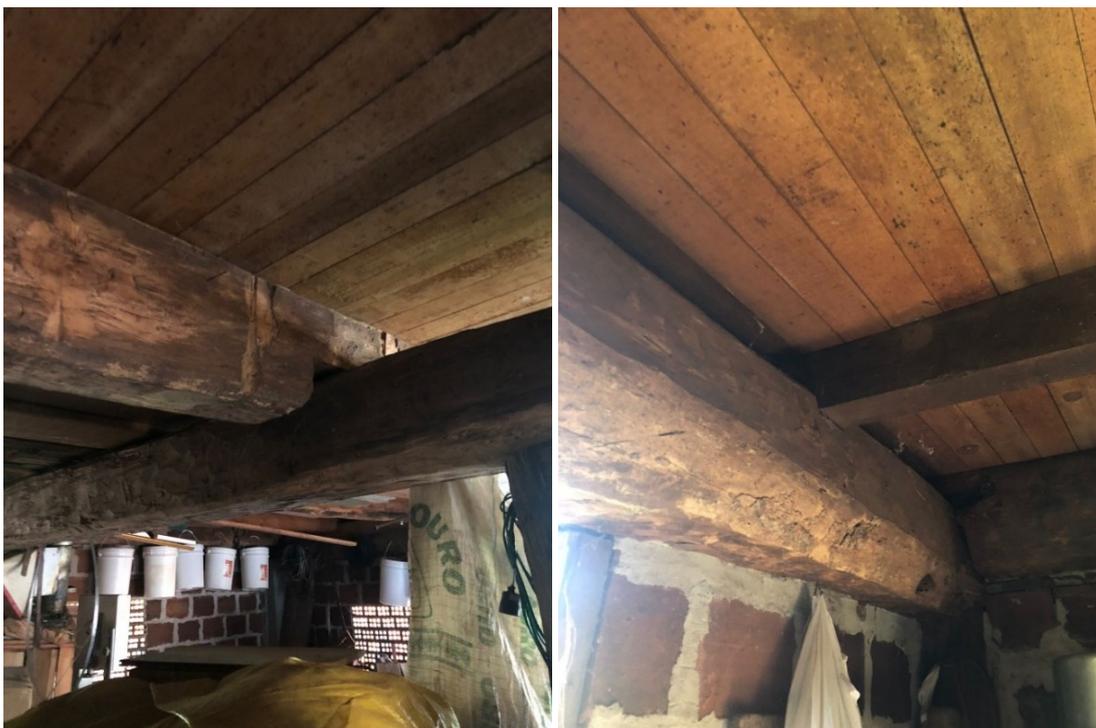
Figura 70 – Ensambladura meia madeira em plano na edificação da família Qualiotto

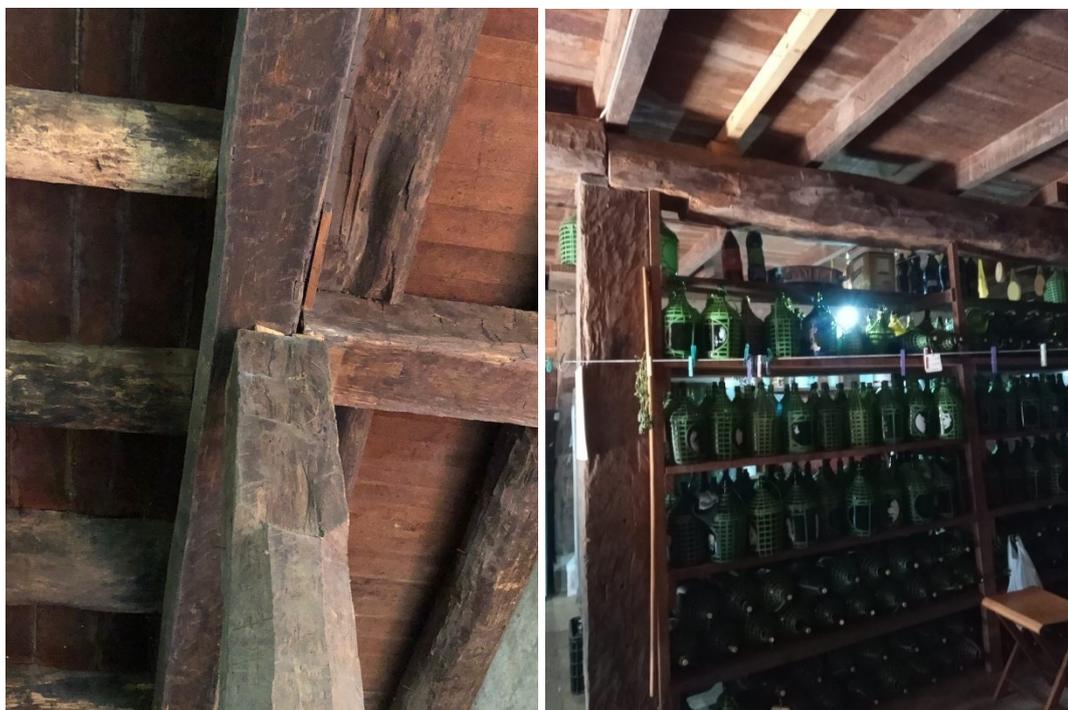
Figura 71 – Ensambladura meia madeira e apoio do barrote no pilar (esquerda). Apoio das vigas no pilar em madeira (direita)

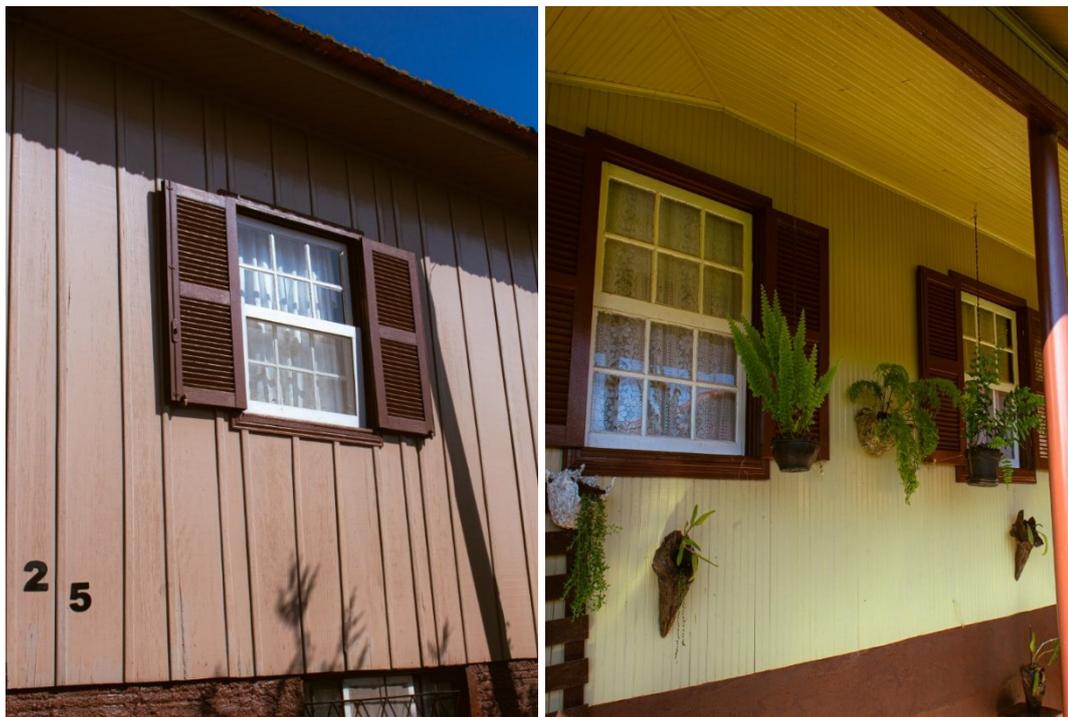
Figura 72 – Diferenciação no fechamento da residência Santini Oss, uso de tábua mata-junta (esquerda) e encaixe macho e fêmea (direita)

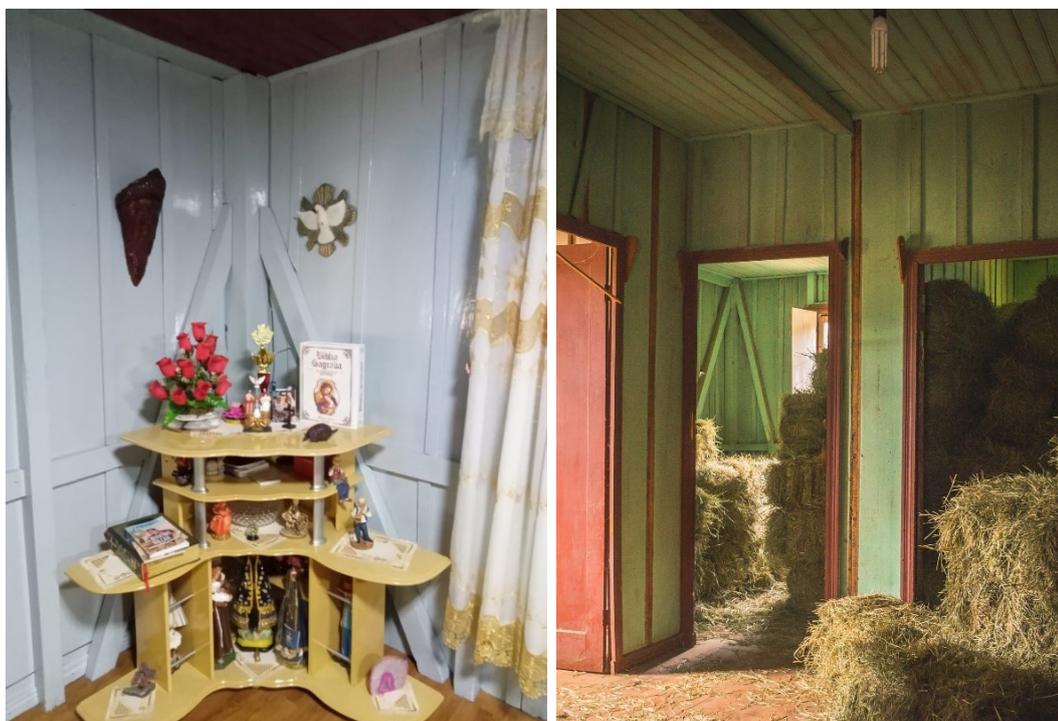
Figura 74 – Contraventamento junto ao cunhal, nos volumes residenciais das famílias Zanon (esquerda) e Seitenfus (direita)

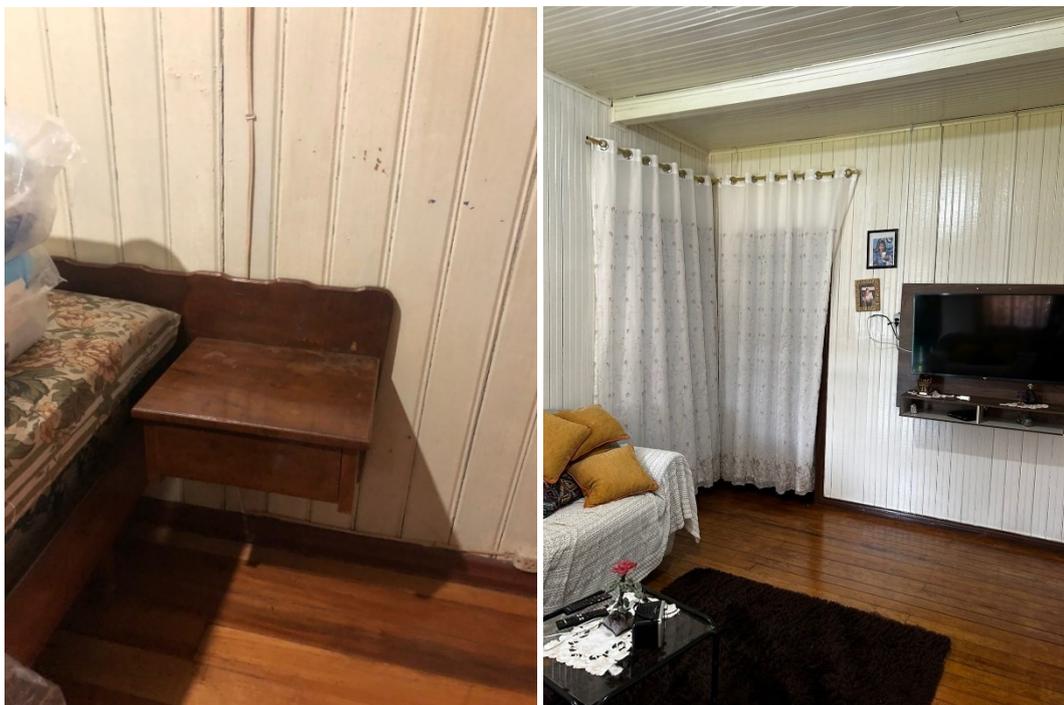
Figura 75 – Parede interna dupla com acabamento macho e fêmea na edificação das famílias Ferreira (esquerda) e Santini Oss (direita)

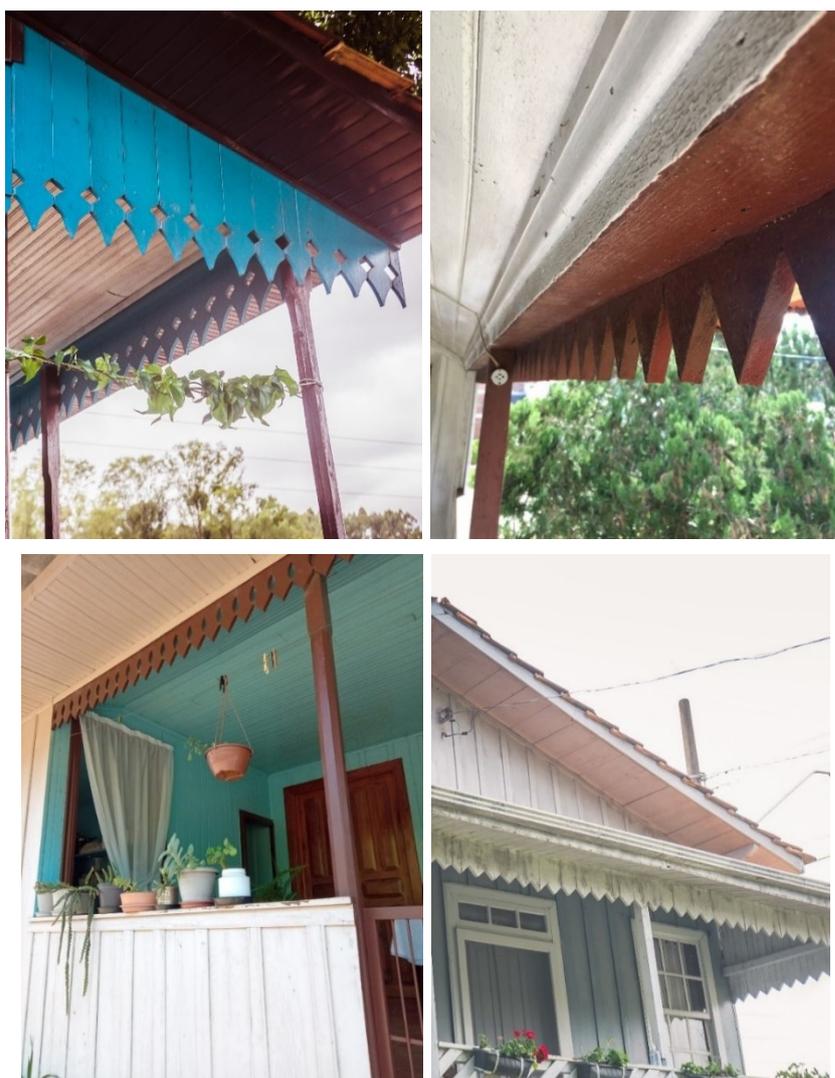
Figura 77 – Modelos de lambrequins encontrados em lomerê

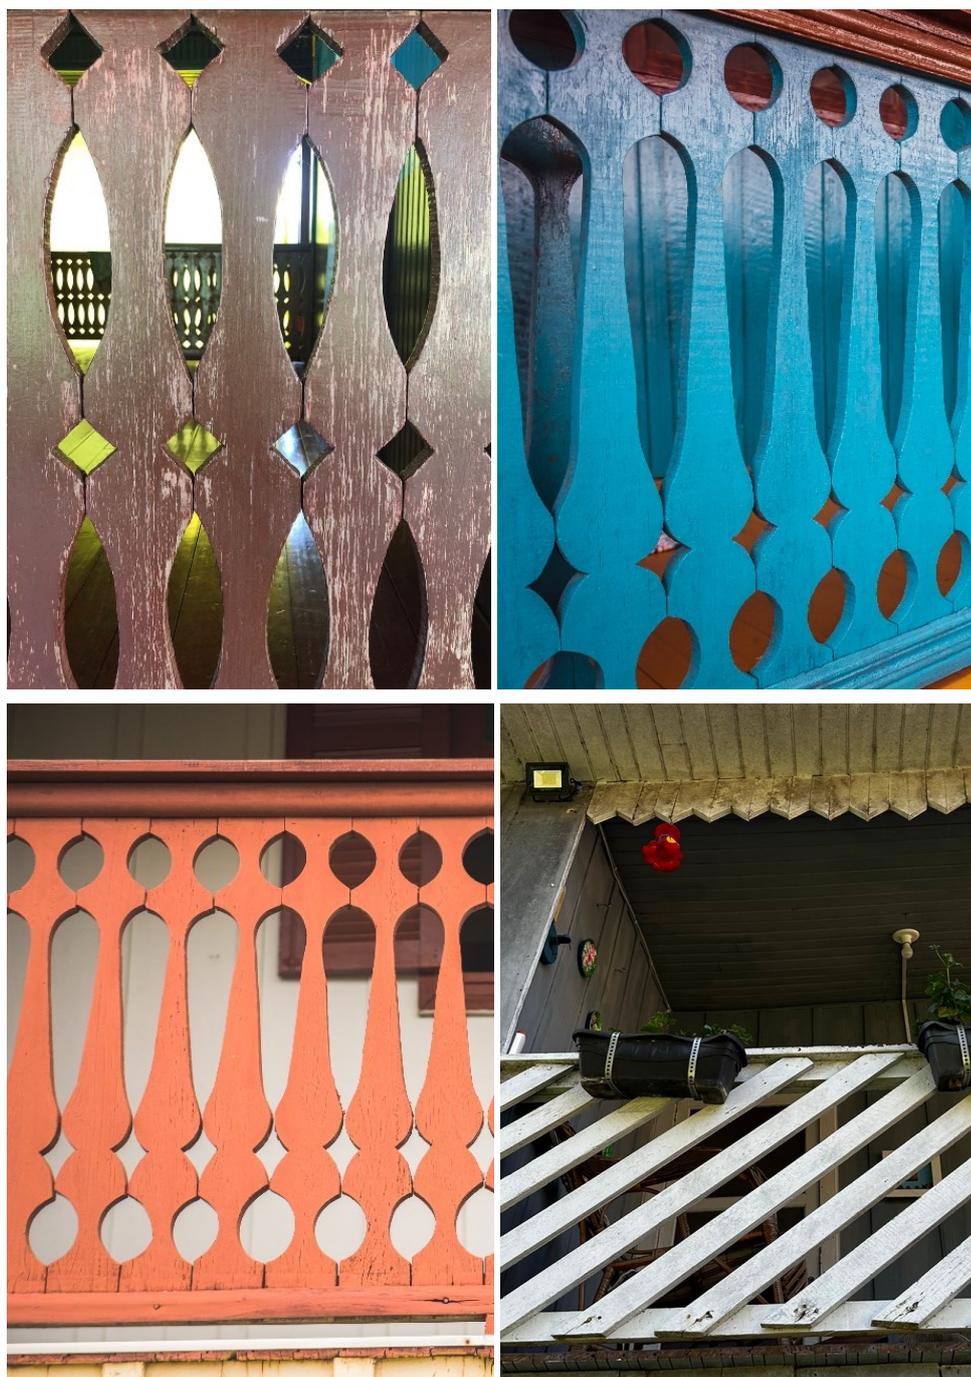
Figura 78 – Modelos de guarda-corpos encontrados em lomerê
