UNIVERSIDADE FEDERAL DE SANTA CATARINA
CENTRO DE FILOSOFIA E CIÊNCIAS HUMANAS
PROGRAMA DE PÓS-GRADUAÇÃO EM GEOGRAFIA

Título: Análise da revegetação em cicatrizes de deslizamentos a partir de índices espectrais e características morfométricas

Dissertação submetida ao Programa de Pós-Graduação em do programa de Pós-Graduação em Geografia PPGE da Universidade Federal de Santa Catarina como requisito parcial para a obtenção do título de Mestre em Utilização e Conservação de Recursos Naturais.

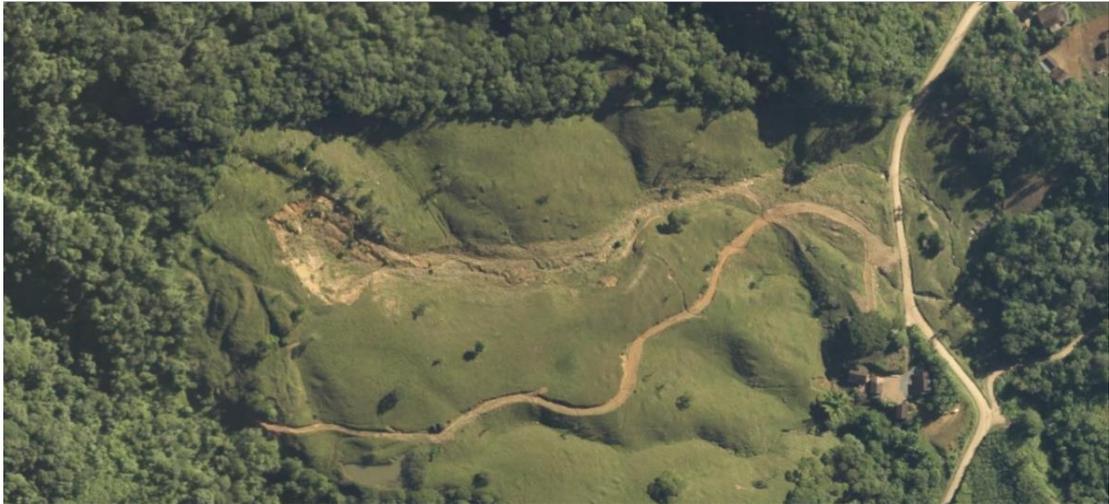
Figura 1 - Deslizamento em área sem cobertura vegetal

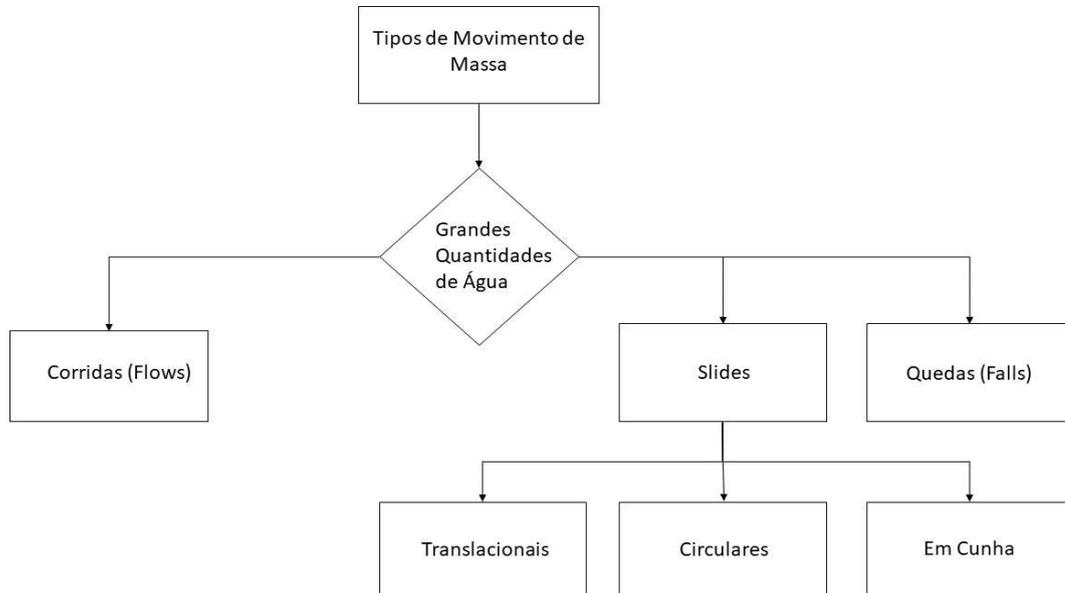
Figura 2 - Fluxograma Conceitual de Movimento de Massa

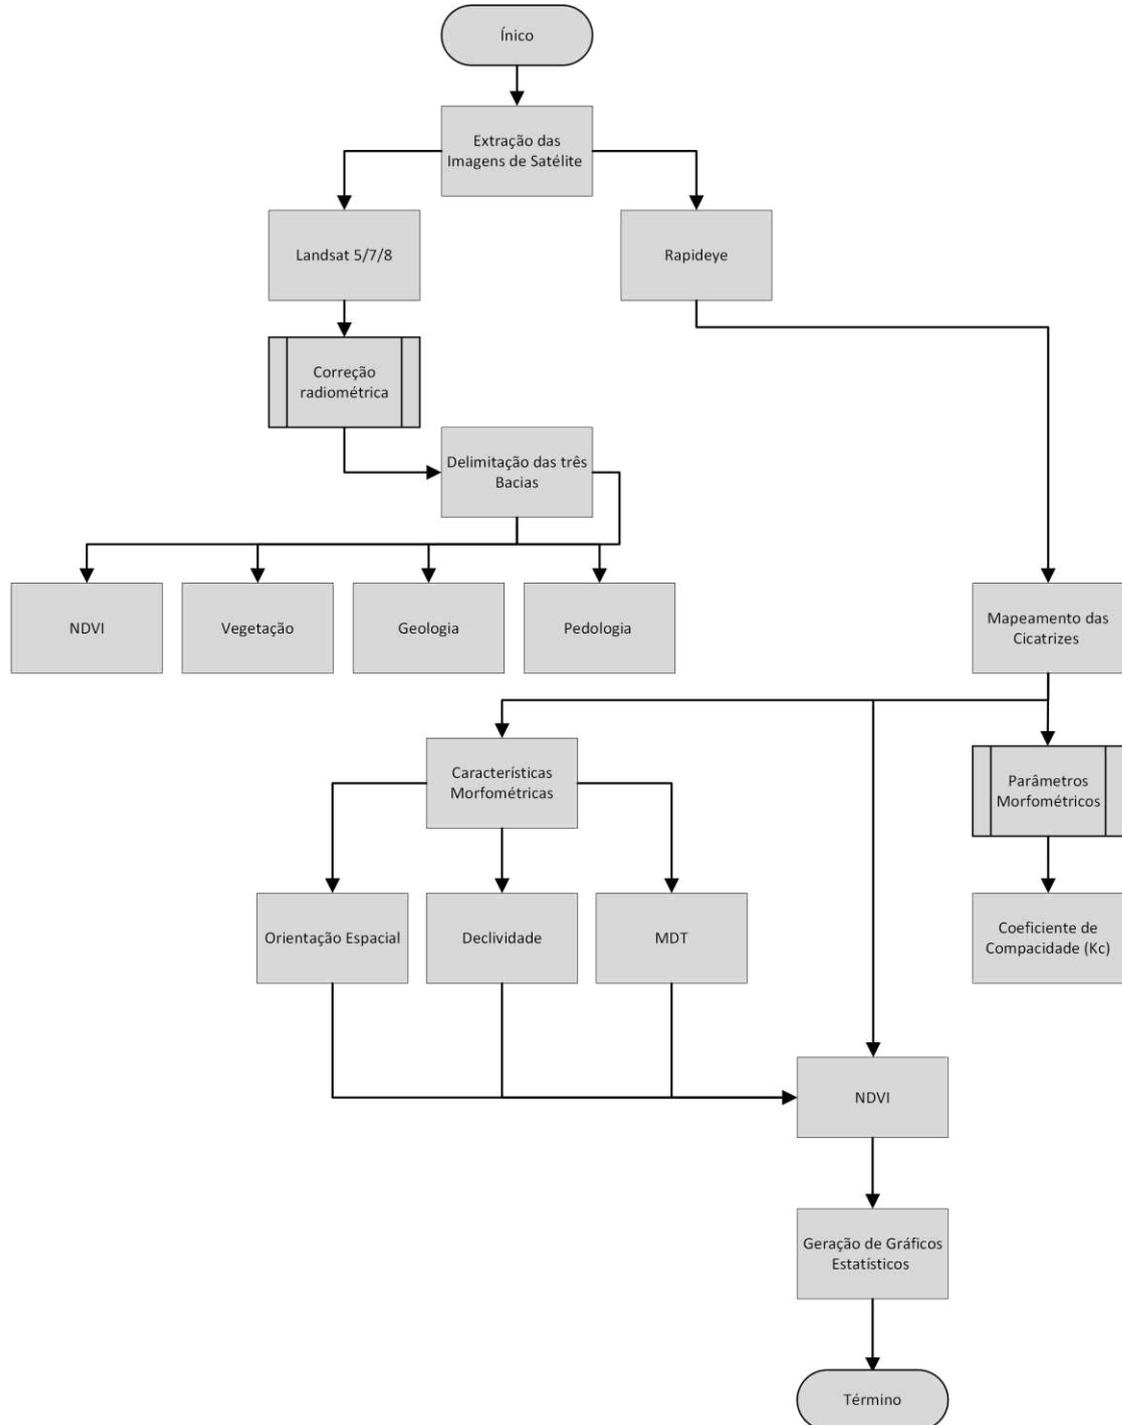
Figura 3 - Fluxograma Metodológico

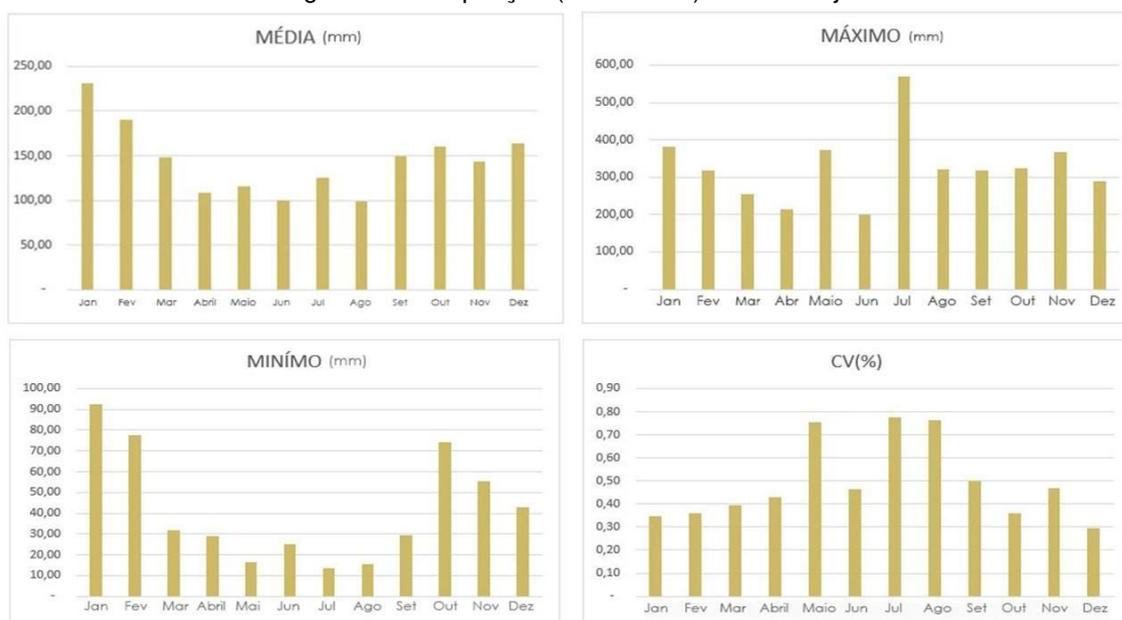
Figura 4 - Precipitação (1981-2012) Vale do Itajaí

De acordo com o gráfico apresentado, o mês de janeiro possui a maior média de chuva ao longo do período de 1981-2012, com um valor de 231,27. A maior precipitação registrada ocorreu em julho, precisamente no ano de 1983, com um valor de 568,40. O segundo maior valor máximo de precipitação foi em janeiro de 1995, com 382,88, seguido por novembro de 2008, com 366,29. Por outro lado, o mês de julho apresentou a menor quantidade de chuva, com um valor em torno de 13,57 no ano de 1988.

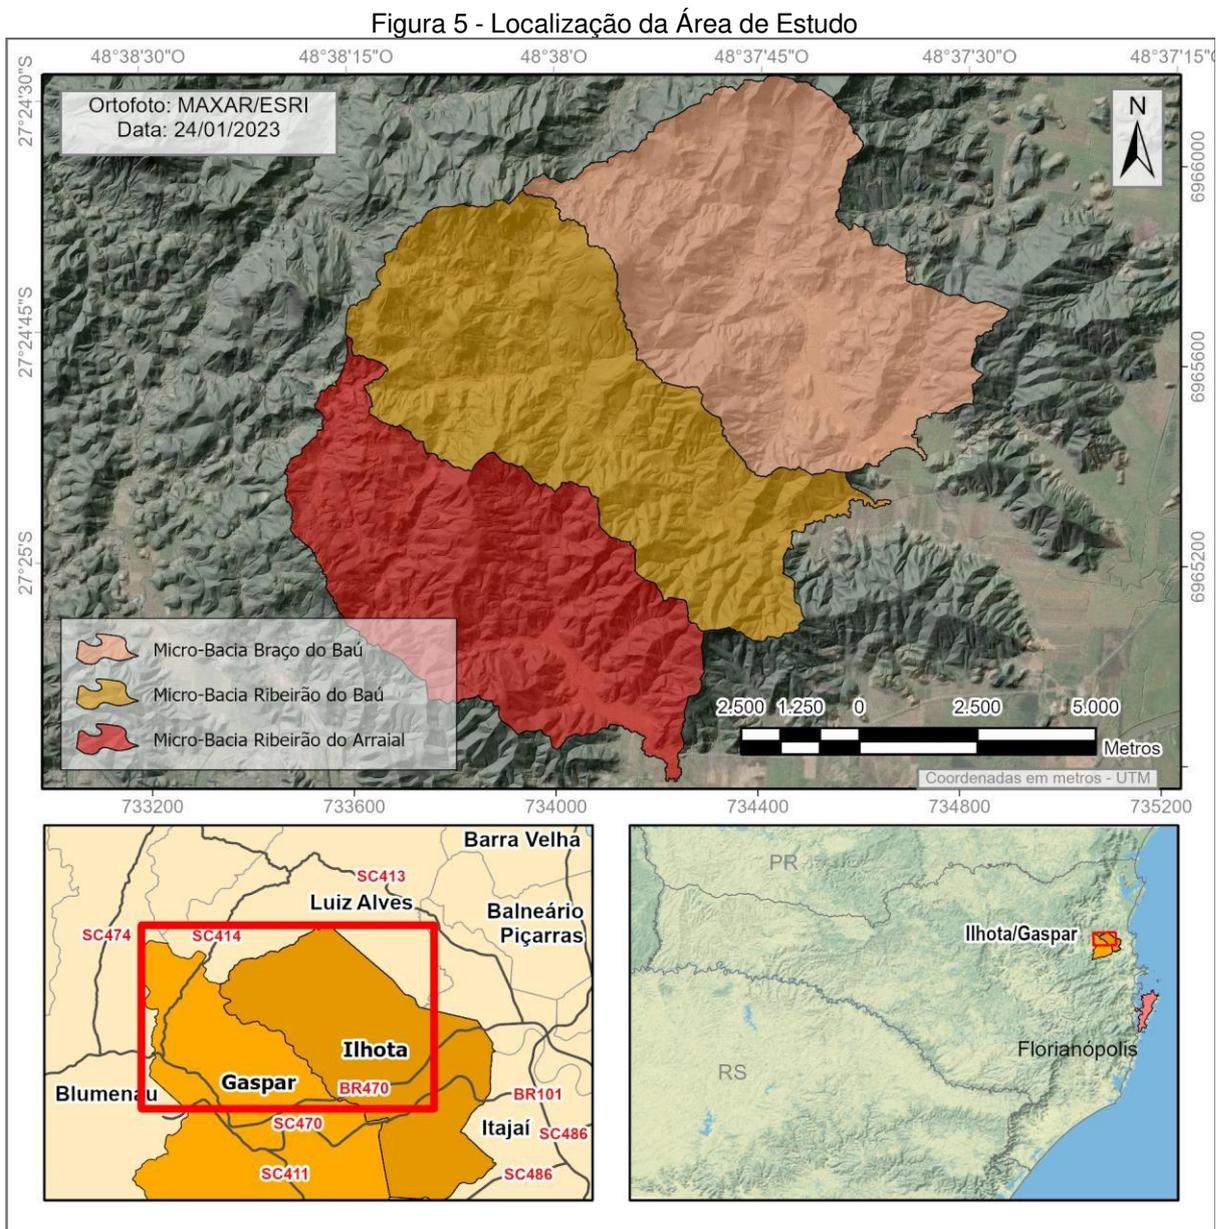
Na Figura 5 a seguir está representado as três sub-bacias hidrográficas (área de estudo) da Bacia Hidrográfica do Vale do Itajaí, as três sub-bacias destacadas no mapa abaixo consistem numa área de 152,43 km.

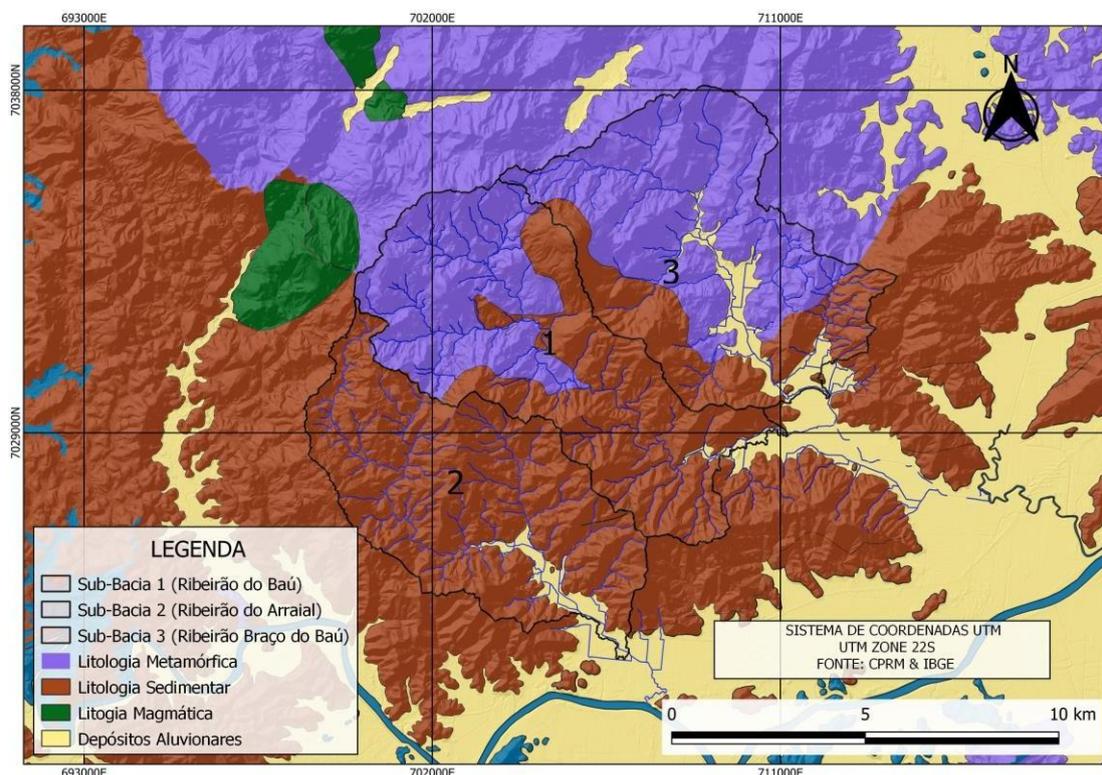
As três sub bacias se situam em uma região onde na maioria da área total destas, (cerca de 65%) se destacam as rochas sedimentares. No quadro abaixo (Quadro 4) estão demonstradas as áreas dos complexos geológicos por sub-bacia. E na Figura 6 abaixo está representando o complexo geológico local.

Figura 6 - Mapa Geológico das Bacias

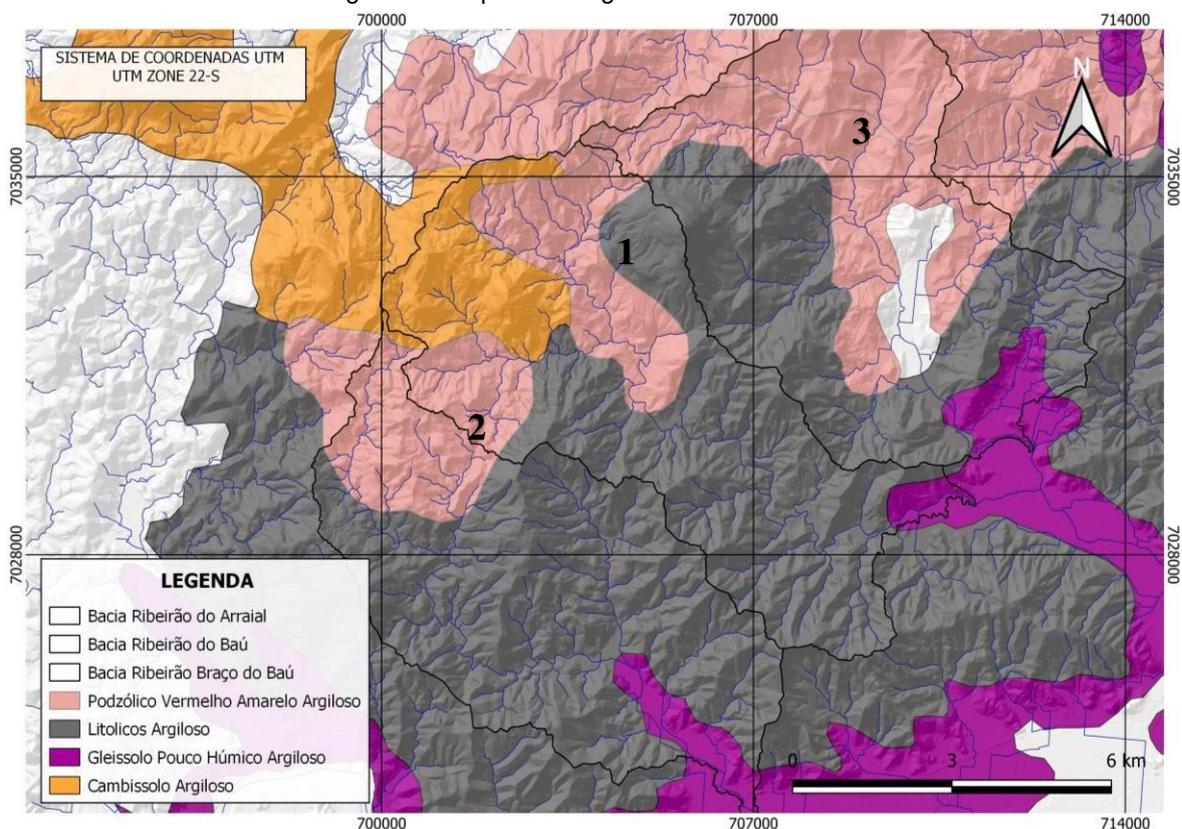
Figura 7 - Mapa Pedológico das três Sub Bacias

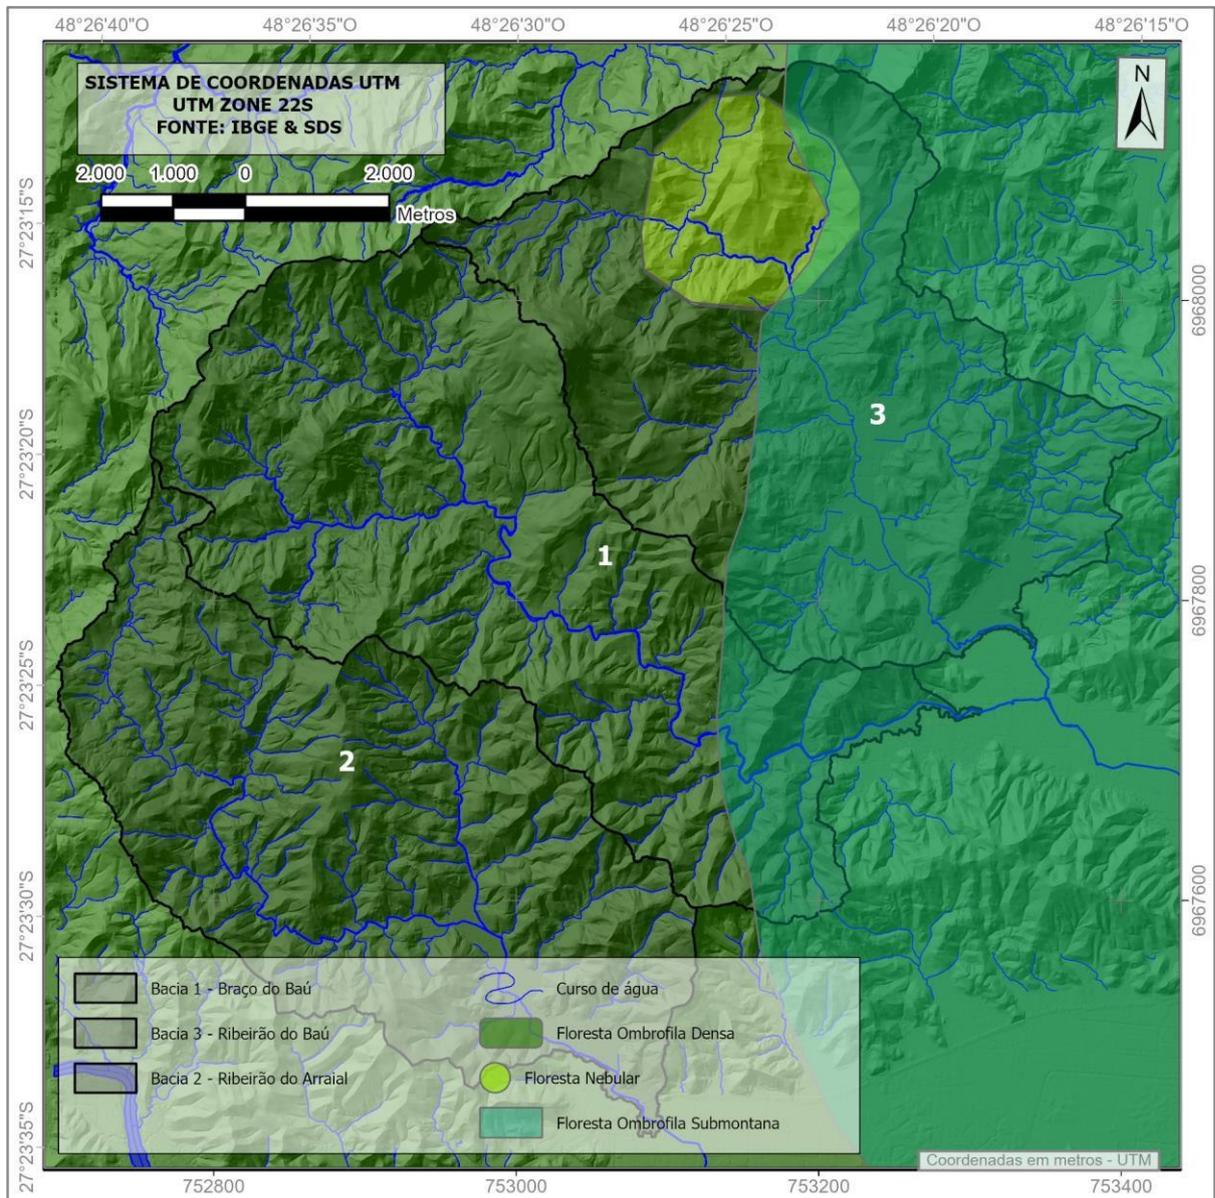
Figura 8 - Mapa de Vegetação das três Bacias

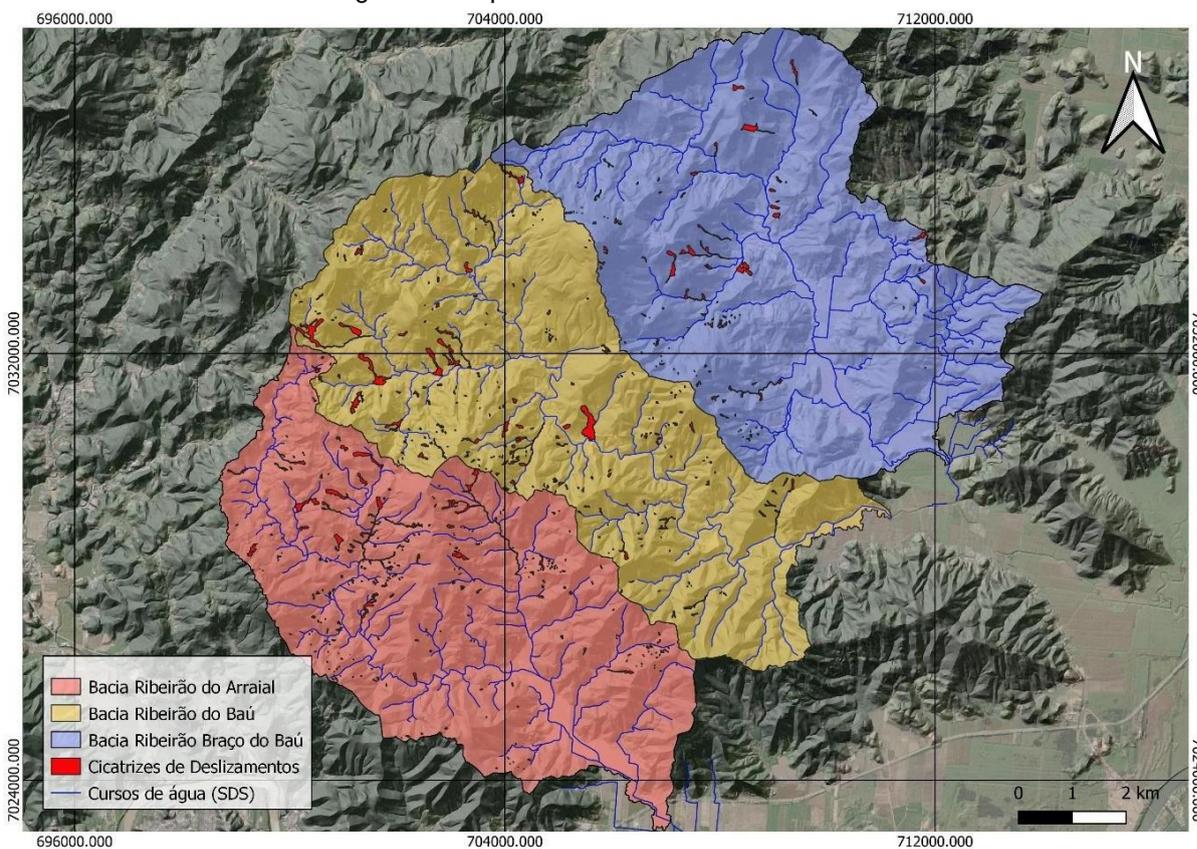
Figura 9 - Mapa das cicatrizes nas três Bacias

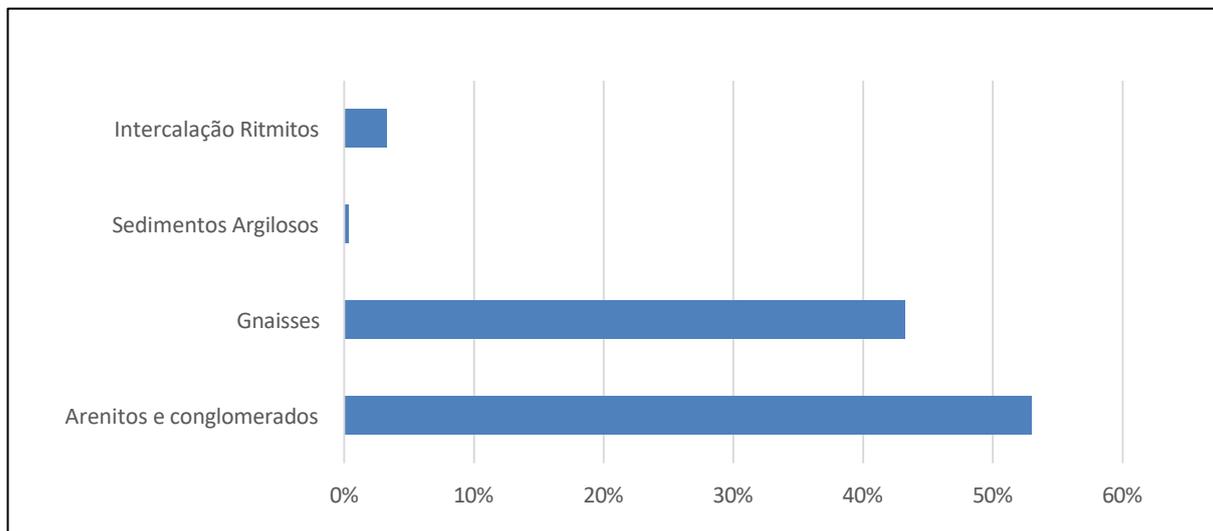
Como os solos Litólicos são susceptíveis á erosão, o tipo de solo está inteiramente relacionado, também ao tipo de rocha. As cicatrizes da Sub Bacia Ribeirão do Baú estão em maior número no tipo de rocha de Arenito e Conglomerados de tufos vulcânicos. Arenitos por serem rochas que armazenam água, têm uma função de retenção de água que pode levar á ocorrência de deslizamentos de terra. Portanto, na Sub Bacia Ribeirão do Baú em torno de, 53% das cicatrizes se concentram em áreas de Arenitos e 43,2% em rochas metamórficas (Gnaisses).

Gráfico 2 – Cicatrizes por Geologia (%)

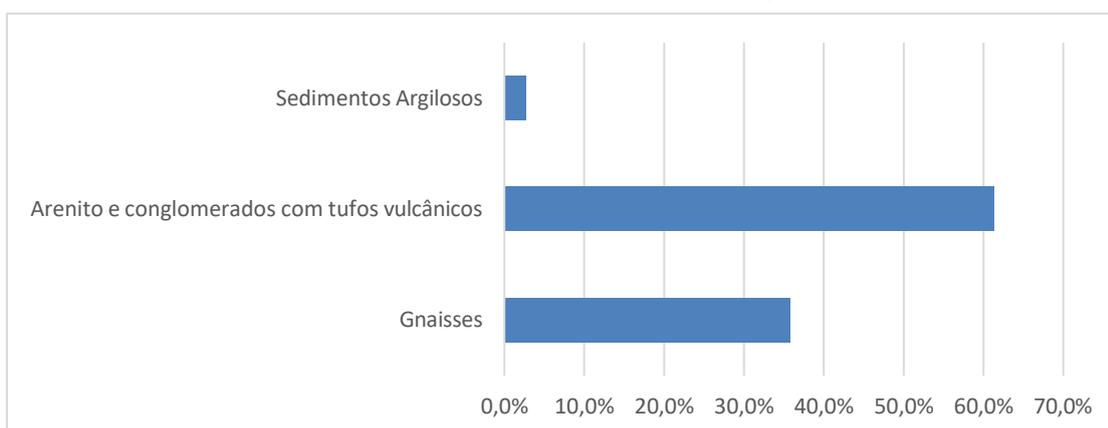
A nível geológico as cicatrizes na Sub Bacia do Braço do Baú estão também inseridas em maior número em áreas de Arenitos, e uma outra parte significativa das cicatrizes fazem parte da região que contém Gnaisses. Em torno de 89 cicatrizes, cerca de 61,3% estão inseridas em regiões de Arenitos, e 35,8% em Gnaisses, e por fim, 2,7% das cicatrizes em Sedimentos Argilosos. Todas estas informações estão apresentadas no gráfico 6 abaixo.

Gráfico 5 – Cicatrizes por Geologia (%)

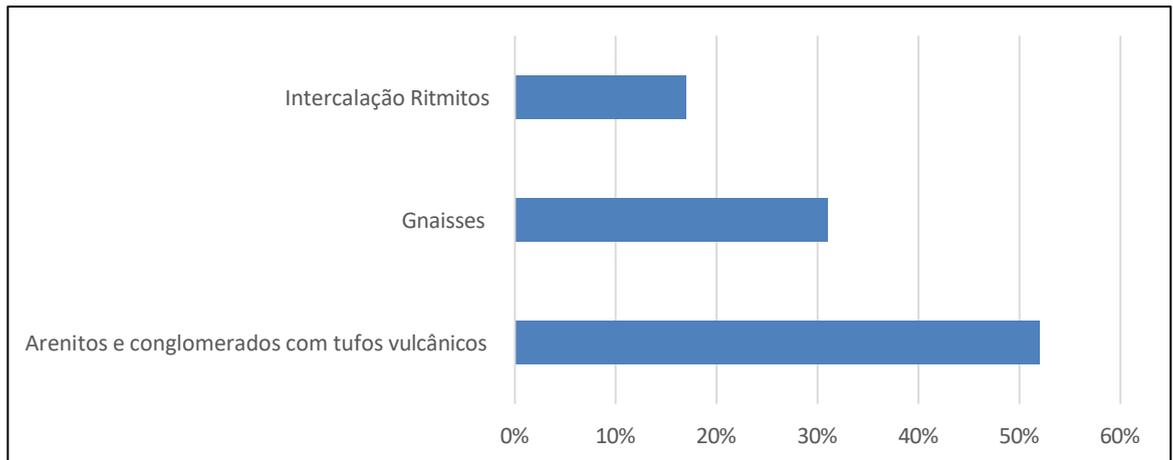
A geologia local nesta sub bacia é dividida em três complexos, Arenitos, Gnaisses e Intercalações Ritmitos, essas rochas Ritmitos são um tipo de rocha sedimentar, rochas provenientes do Quaternário, as cicatrizes instaladas na região geológica Ritmito estão inseridas em solos Litólicos, onde se concentram em maior quantidade as cicatrizes. Aproximadamente 52% das cicatrizes estão em complexo

Gráfico 8 – Cicatrizes por Geologia (%)

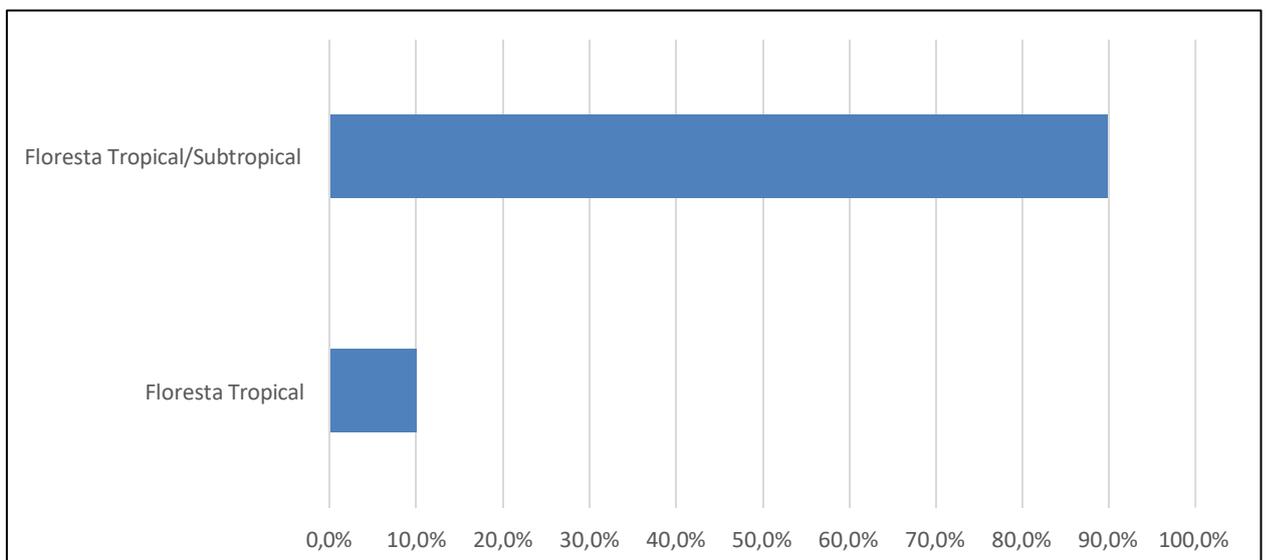
A maioria das cicatrizes nesta sub bacia estão dentro do complexo VTSP (Vegetação Tropical/Subtropical Perenifolia), por volta de 90%, o restante, está inserido no outro complexo VTP (Vegetação Tropical Perenifolia). O gráfico abaixo demonstra os dados mencionados.

Gráfico 9 – Cicatrizes por Vegetação (%)

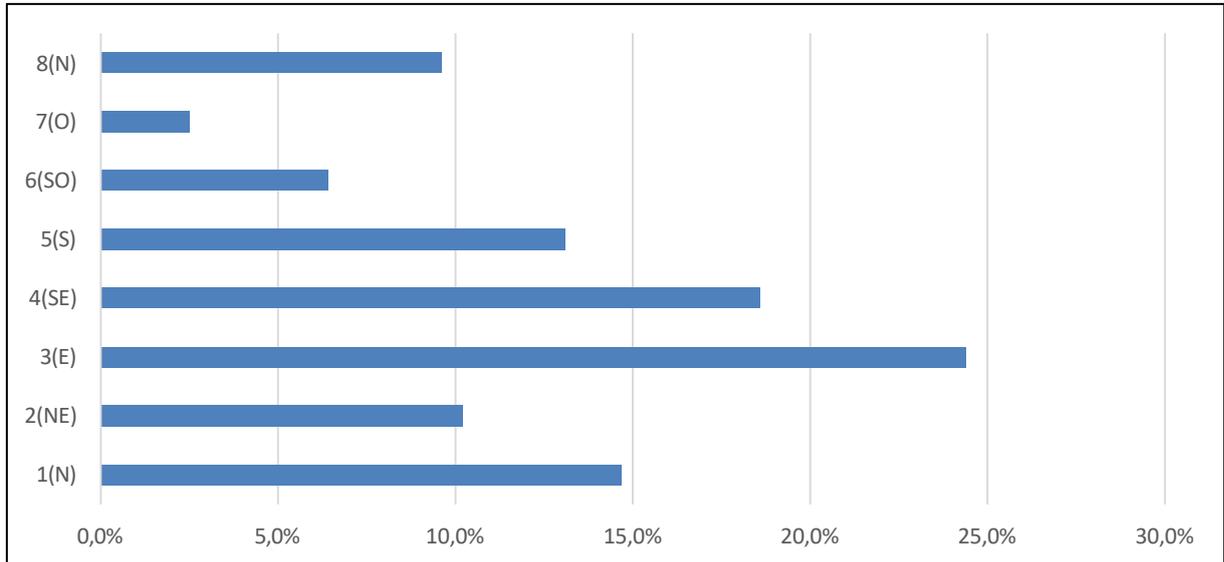
Na Sub Bacia Ribeirão do Arraial a orientação das cicatrizes estão mais organizadas para o Este com (24,4%), e em seguida para o Sudeste com (18,6%), e voltadas para o Sul com cerca de (13,1%). No gráfico abaixo estão apresentados os valores por orientação.

Gráfico 10– Cicatrizes por Orientação das Vertentes(%)

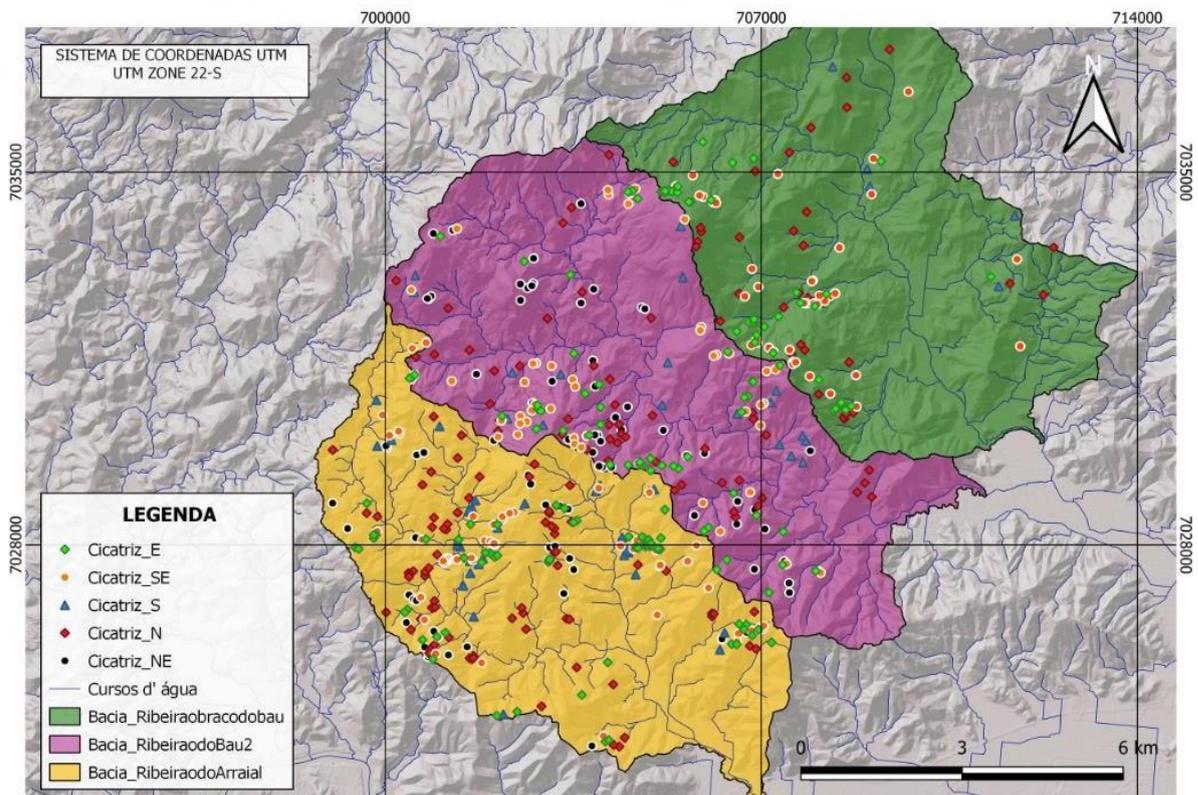
Figura 10 - Aspect das cicatrizes nas três Bacias

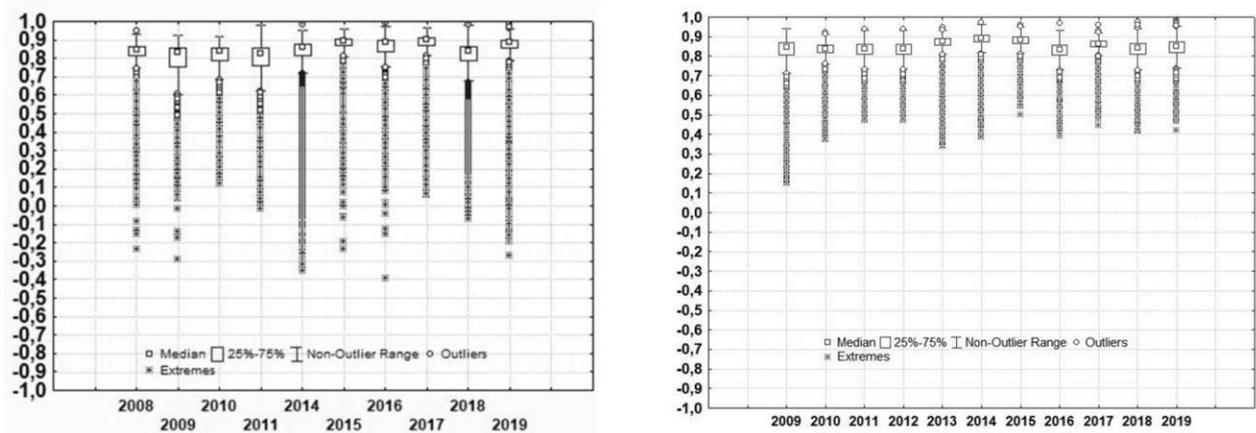
Gráfico 11: Valores NDVI na Sub-Bacia Braço do Baú LANDSAT/RAPIDEYE (2008-2019)

Como é possível observar no Box-Plot os valores do NDVI pré evento são mais altos, com mediana de 0,852, e com um valor de mínima mais elevado que no ano consecutivo. O que demonstra que, no ano de 2008 a Bacia do Braço do Baú continha uma vegetação saudável, nativa, mais abundante.

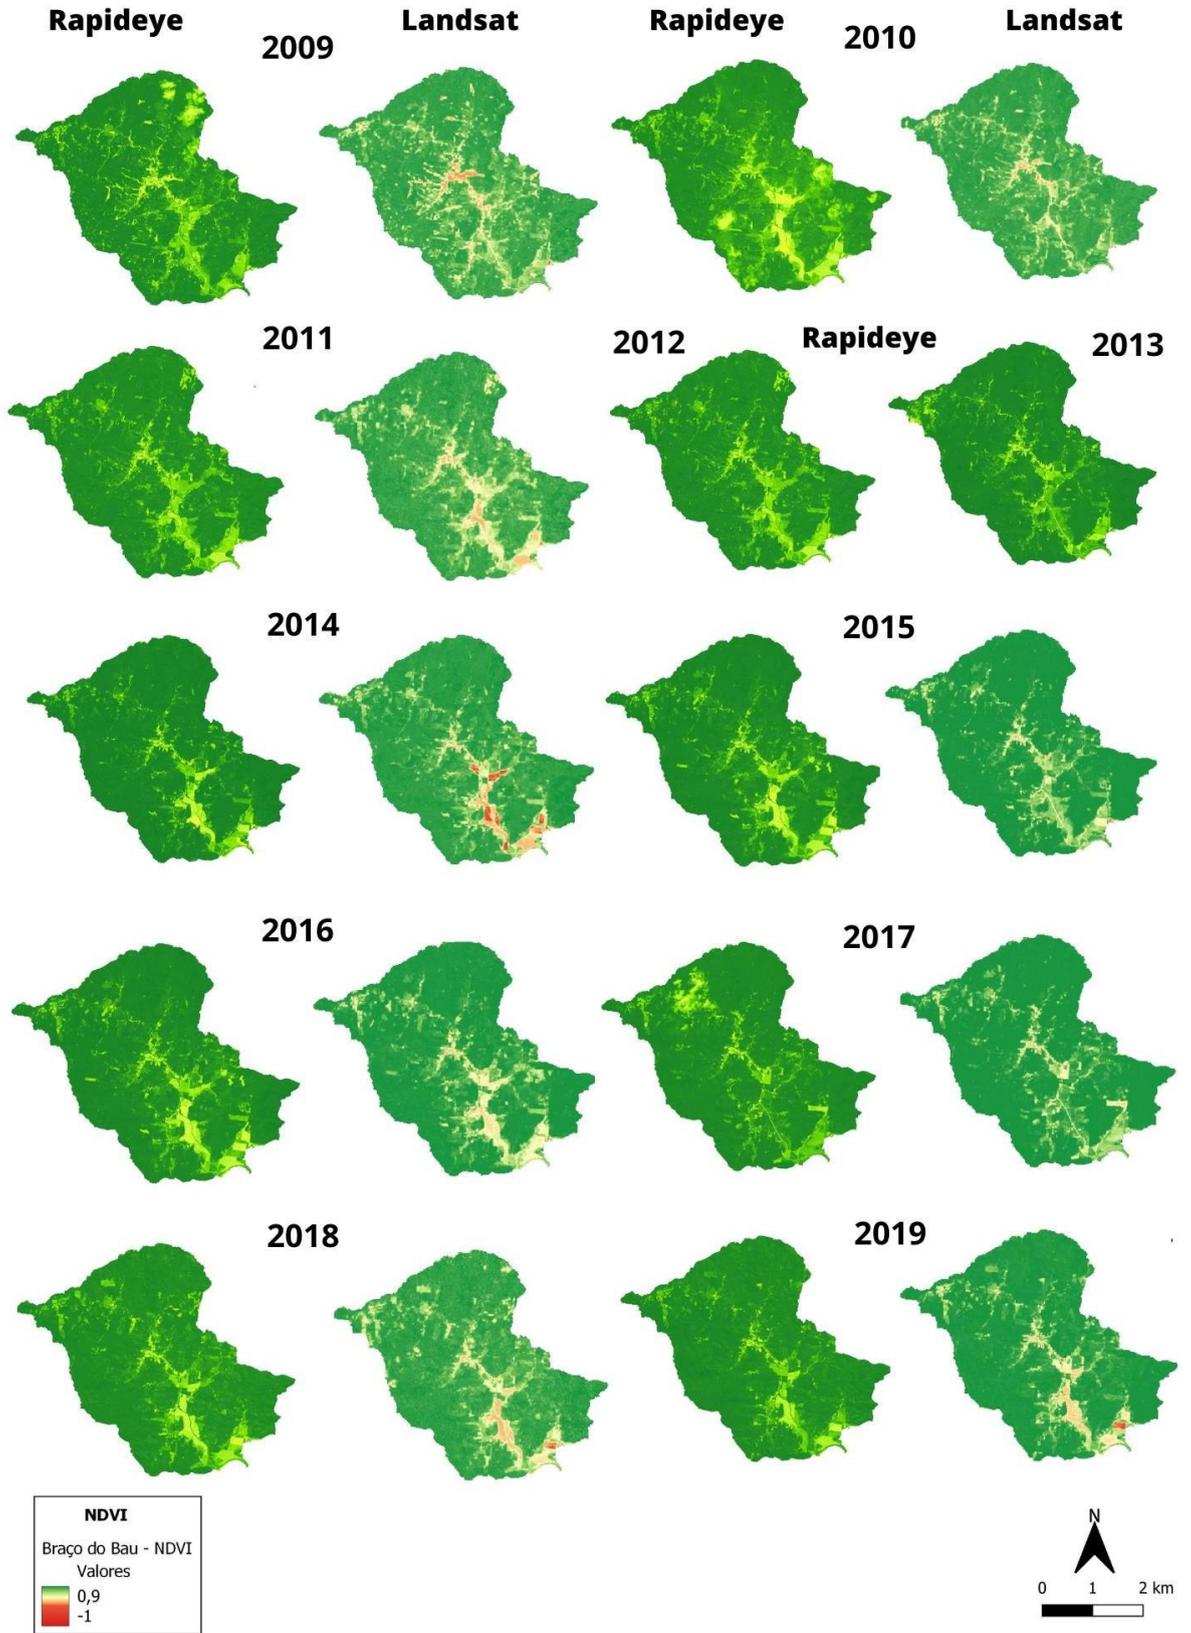
Figura 11 - Bacia Braço do Baú - Landsat/Rapideye NDVI (2008-2019)

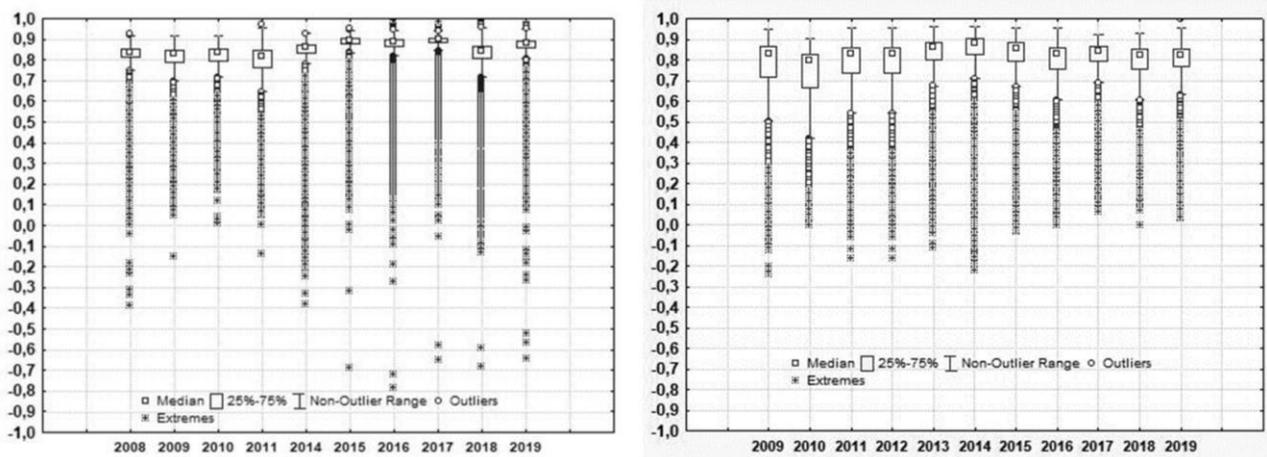
Gráfico 12: Box-Plot Ribeirao do Arraial Valores LANDSAT/RAPIDEYE do NDVI na sub bacia (2008-2019)

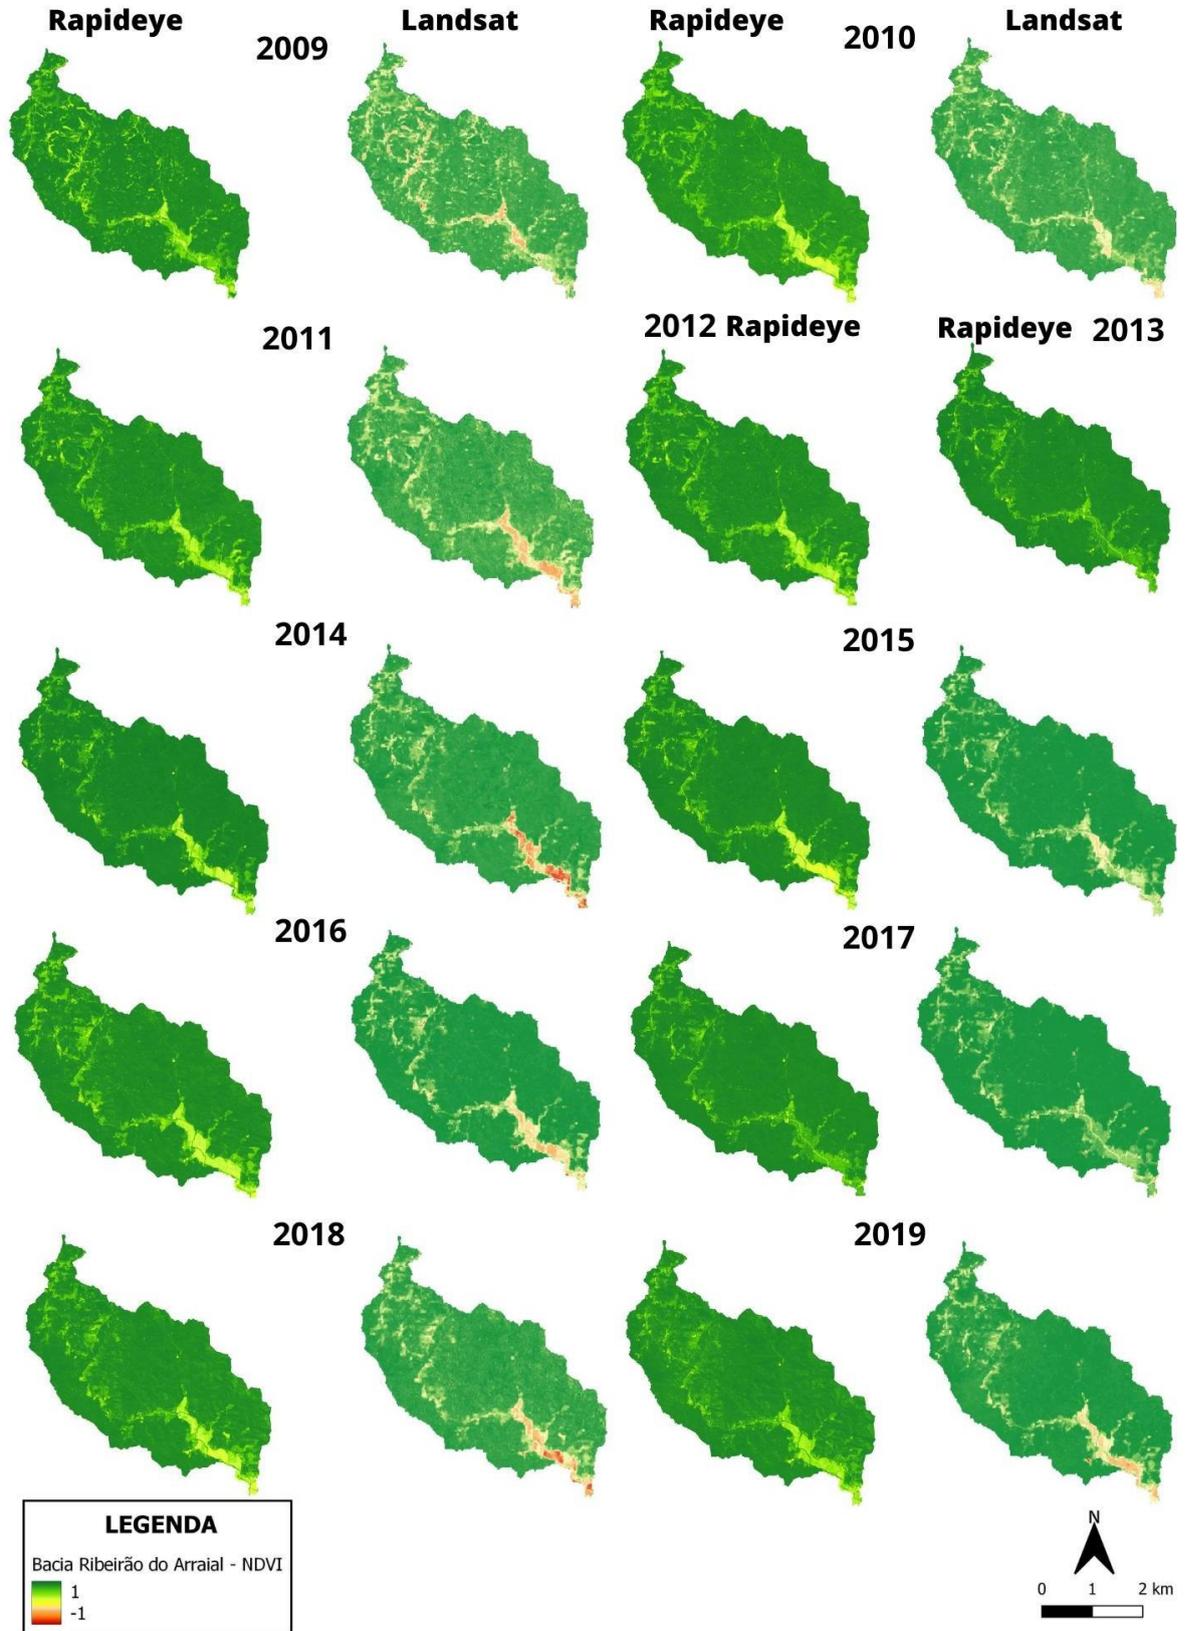
Figura 12 - Bacia Ribeirão do Arraial – Landsat NDVI (2008 - 2019)

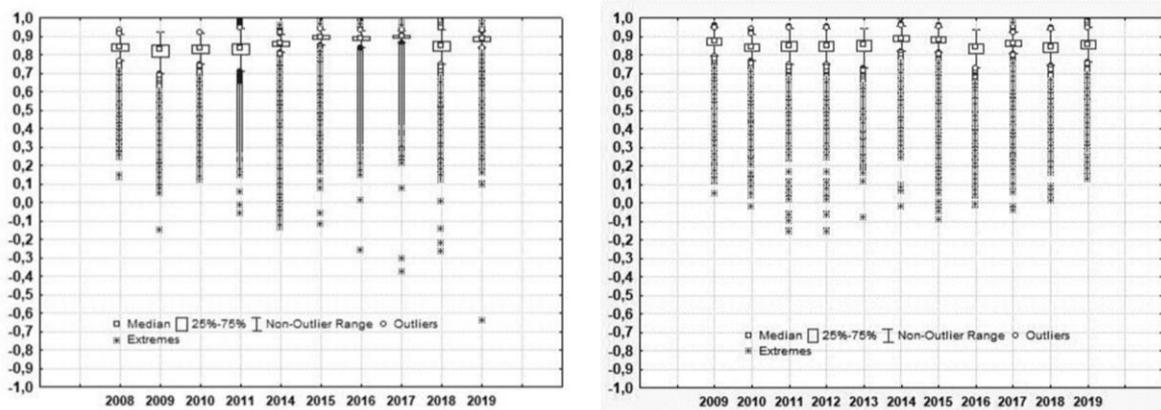
Gráfico 13: Valores NDVI Ribeirao do Baú LANDSAT/RAPIDEYE na sub bacia de interesse (2008-2019)

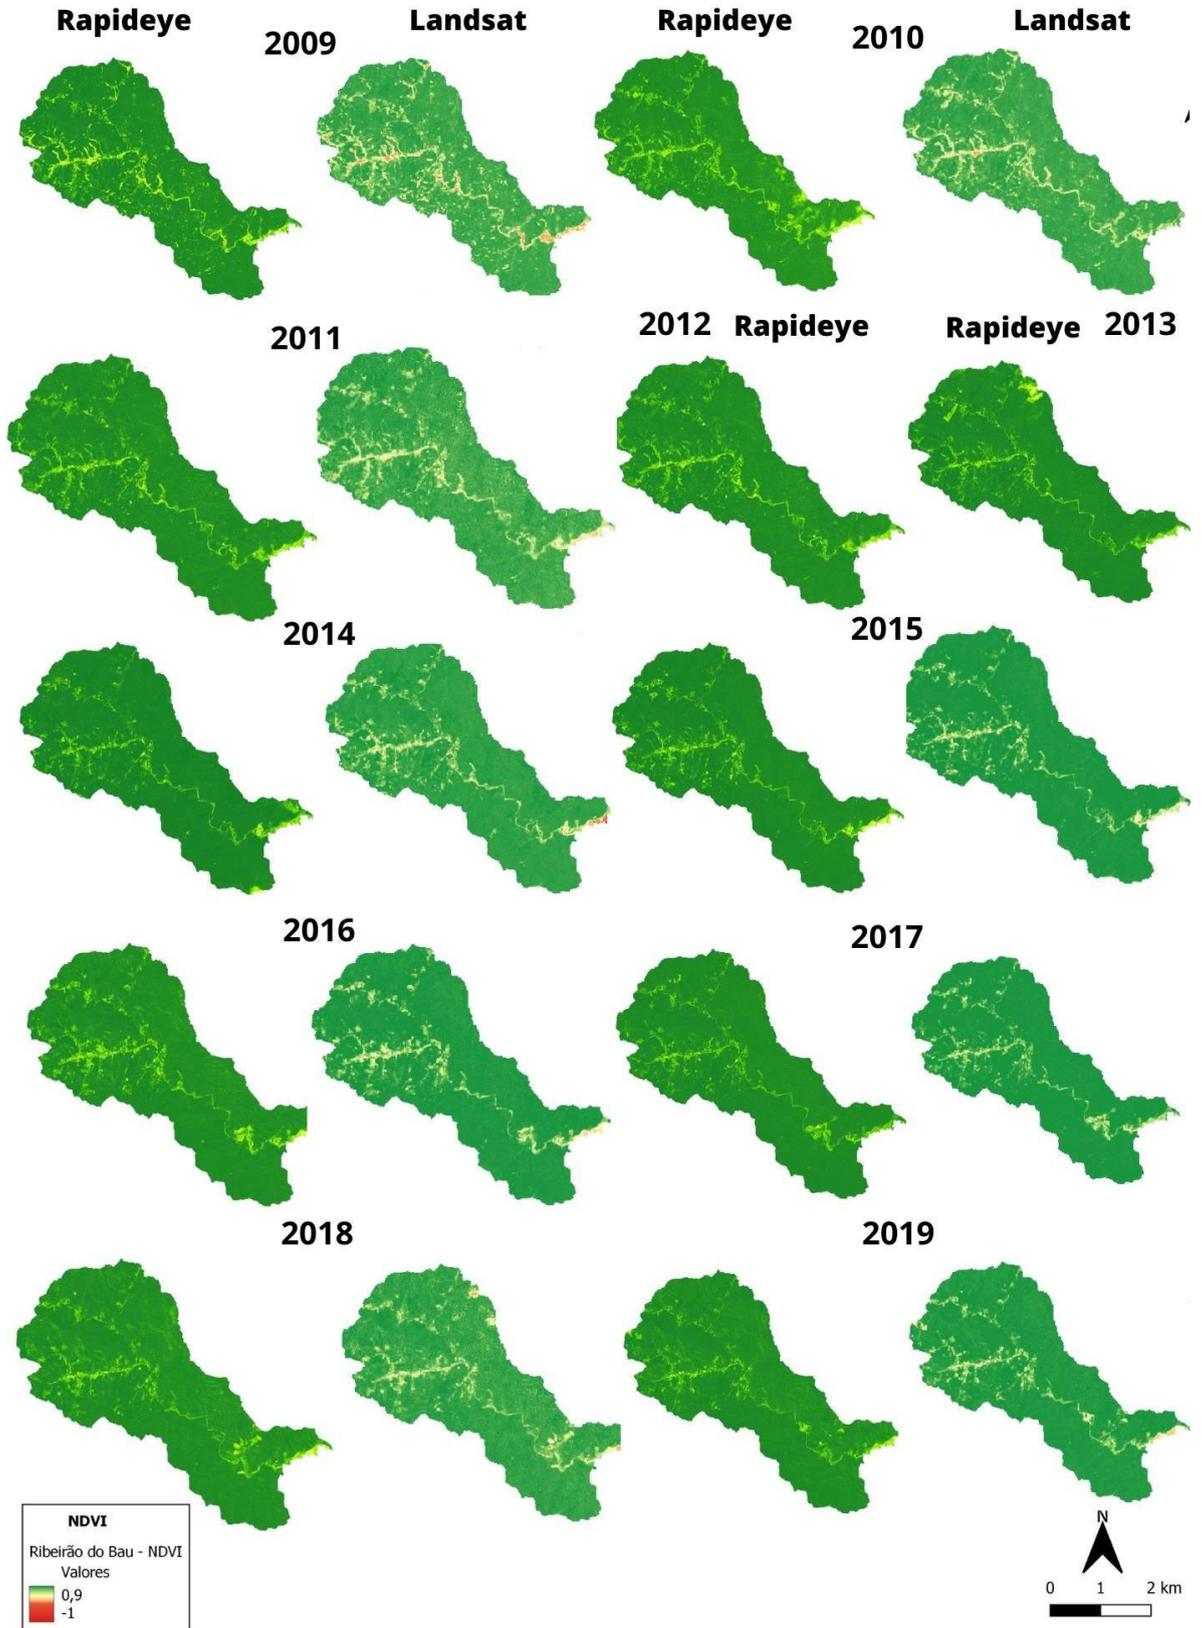
Figura 13 - Bacia Ribeirão do Baú- Landsat NDVI (2008 - 2019)

As sub bacias apresentaram uma certa uniformidade ao longo dos 10 anos de análise em relação à sua revegetação, anos ganhando mais outros anos perdendo mais vegetação, por conta de inúmeros fatores, tanto antrópicos, como a dinâmica em áreas de agricultura nas áreas de banhado e inundação, como também por conta das precipitações em determinados anos.

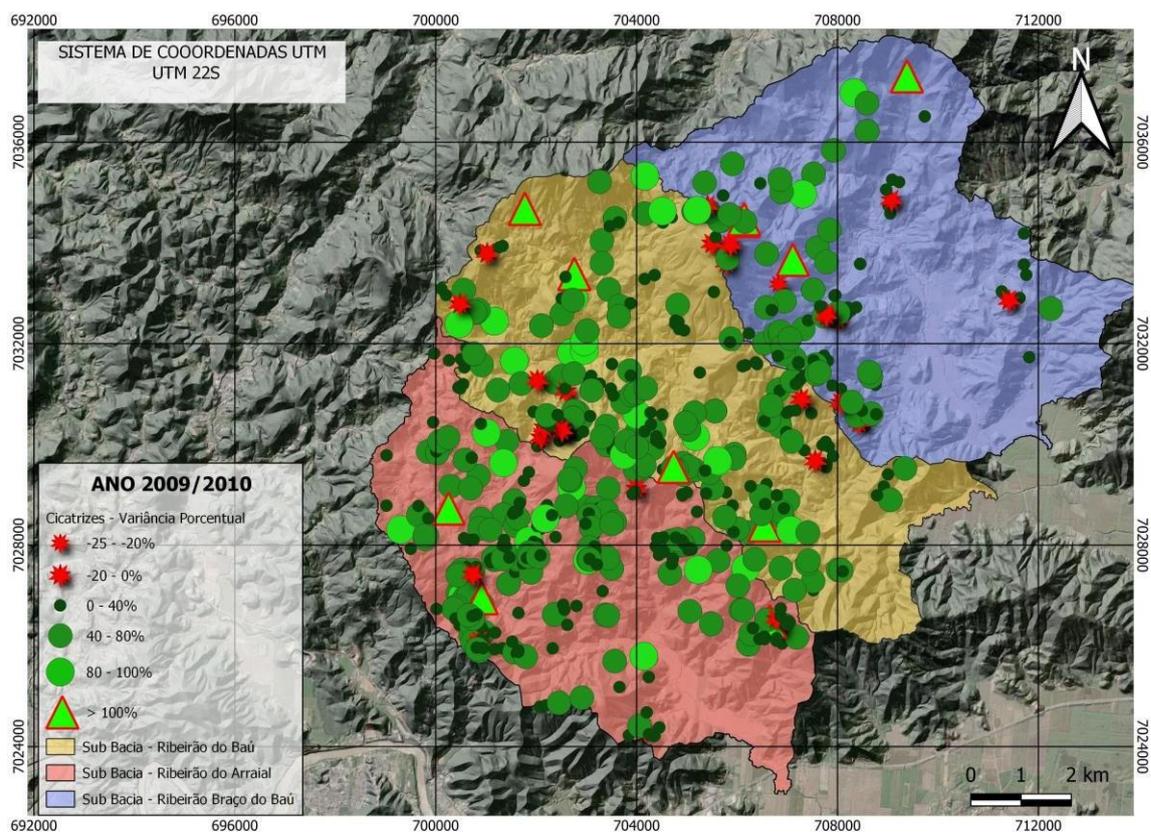
Figura 16 - Valor Percentual Cicatrizes NDVI (2009-2010)

Nos anos de 2009-2010, observou-se o maior aumento percentual das cicatrizes nas três sub-bacias em análise. A maioria das cicatrizes apresentaram um aumento percentual de 80% ou mais, indicando um rápido avanço no processo de revegetação em apenas dois anos após o evento ocorrido.
