UNIVERSIDADE FEDERAL DE SANTA CATARINA
CENTRO DE FILOSOFIA E CIÊNCIAS HUMANAS
PROGRAMA DE PÓS-GRADUAÇÃO EM GEOGRAFIA

Título: Análise da revegetação em cicatrizes de deslizamentos a partir de índices espectrais e características morfométricas

Dissertação submetida ao Programa de Pós-Graduação em do programa de Pós-Graduação em Geografia PPGE da Universidade Federal de Santa Catarina como requisito parcial para a obtenção do título de Mestre em Utilização e Conservação de Recursos Naturais.

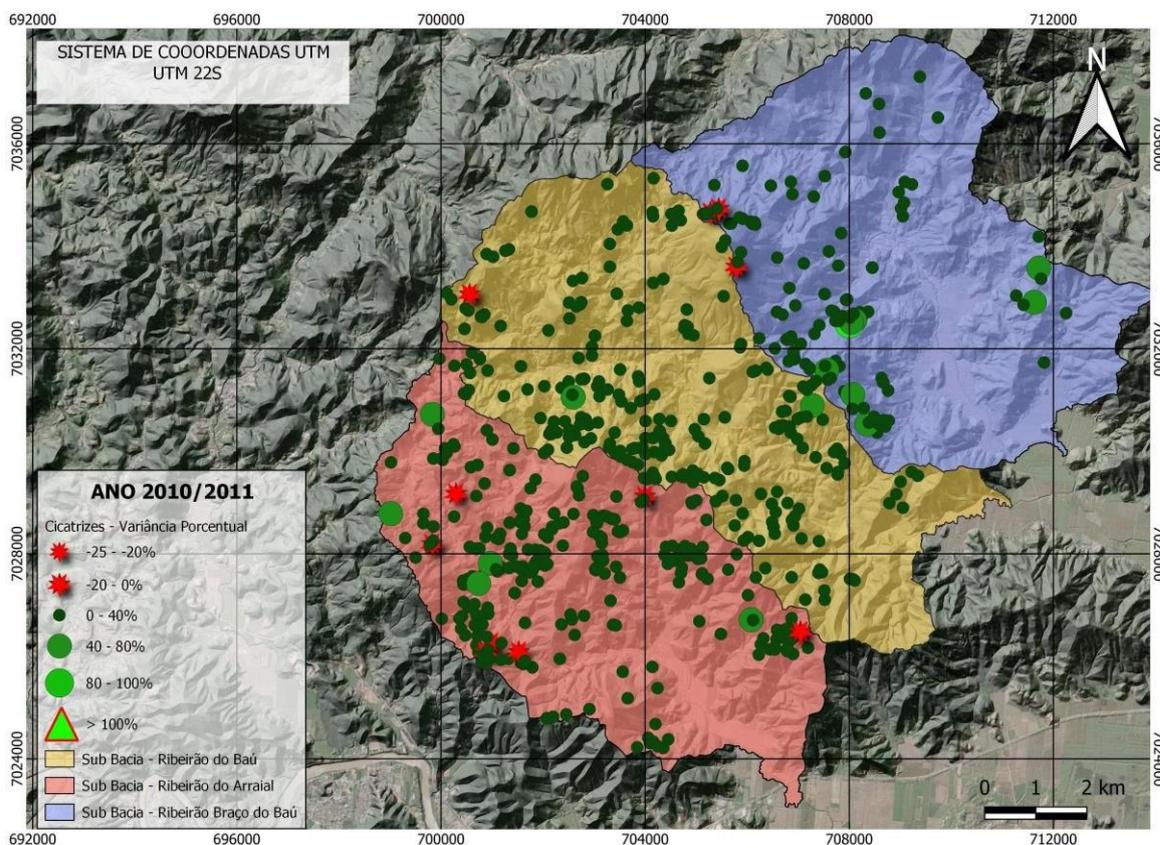
Figura 17 - Valor Porcentual Cicatrizes NDVI (2010-2011)

Nos anos de 2010-2011 todas as sub-bacias apresentaram na sua maioria valores percentuais positivos nas cicatrizes, apenas poucas cicatrizes apresentaram valores negativos, na sub-bacia Ribeirão do Arraial essas cicatrizes estavam orientadas para Norte, Nordeste, Sul, Sudoeste. Enquanto que na sub-bacia Ribeirão do Baú a cicatriz que apresentou valores percentuais negativos está orientada para Norte. E por fim na sub-bacia Ribeirão Braço do Baú as cicatrizes que perderam vegetação estavam voltadas para Norte, Este, e Sudeste.

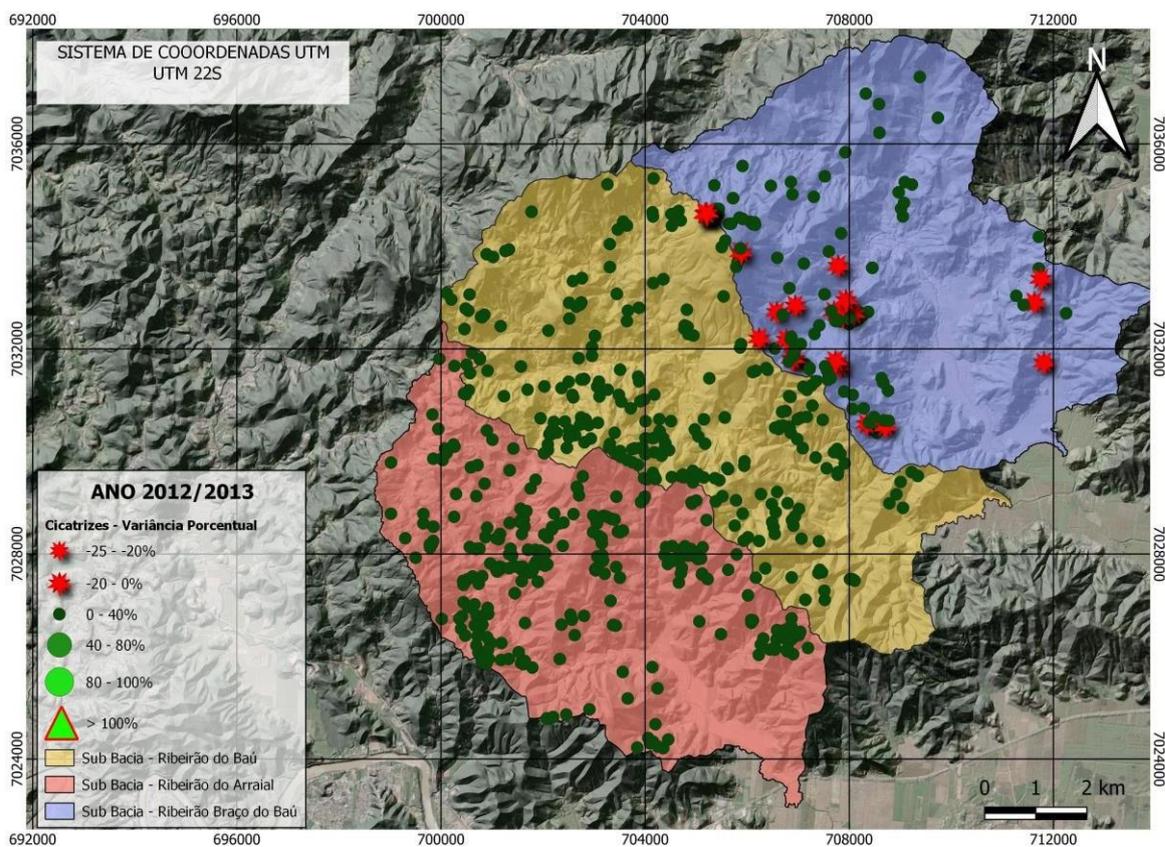
Figura 18 - Valor Porcentual Cicatrizes NDVI (2012-2013)

Nos anos de 2012-2013, ocorre um apenas ganho de vegetação tanto na sub-bacia Ribeirão do Baú como na Ribeirão do Arraial de 0 a 40%, porém, apenas a sub-bacia Braço do Baú apresenta valores percentuais negativos, estas cicatrizes que apresentaram esses valores, a maioria dessas cicatrizes estavam orientadas para Este.

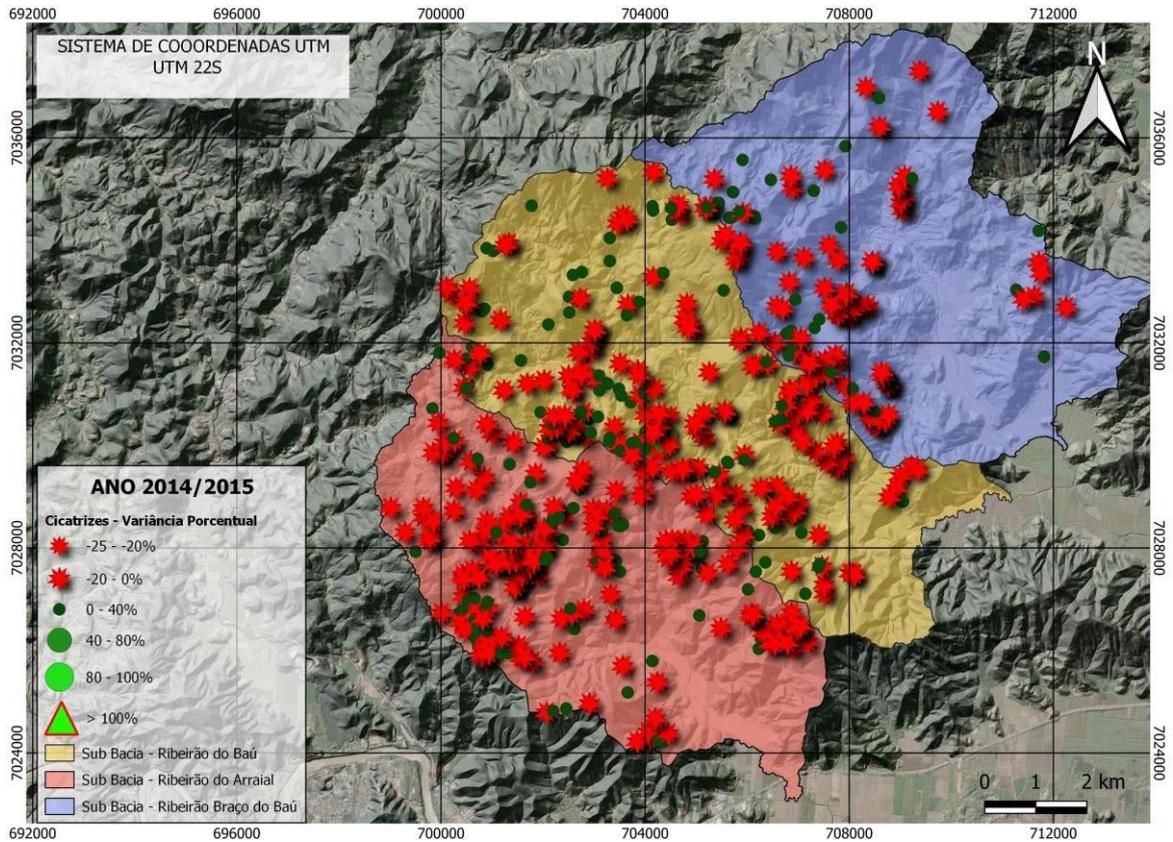
Figura 19 - Valor Porcentual Cicatrizes NDVI (2014-2015)

Nos anos de 2014-2015, todas as sub bacias apresentaram valores percentuais negativos quase em todas as cicatrizes, o motivo é as fortes chuvas que atingiram a região no ano de 2015.

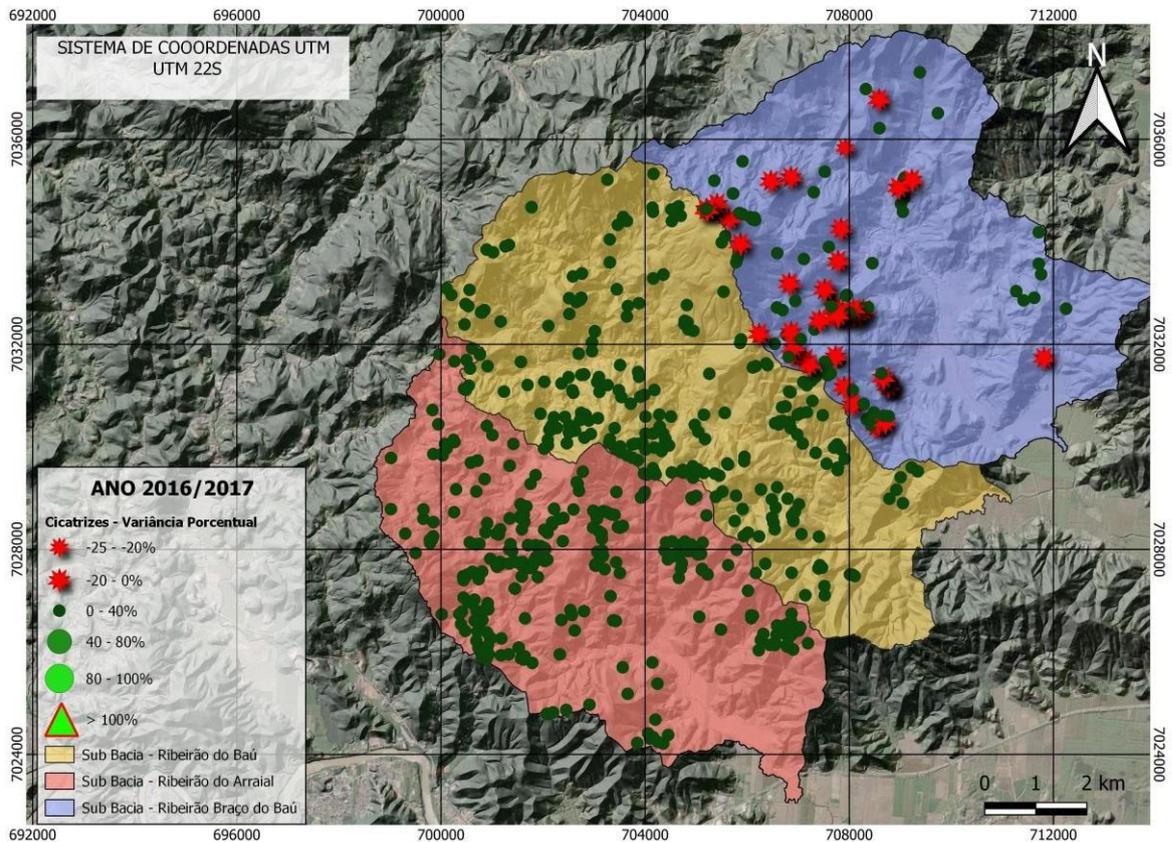
Figura 20 - Valor Porcentual Cicatrizes NDVI (2016-2017)

Após o anterior descrito, as cicatrizes nas três bacias se revegetaram em 2016-2017, porém, novamente a sub-bacia ribeirão do baú foi a única na qual algumas cicatrizes não se revegetaram, as cicatrizes estavam orientadas para o Sudeste, Nordeste, Leste e Norte.

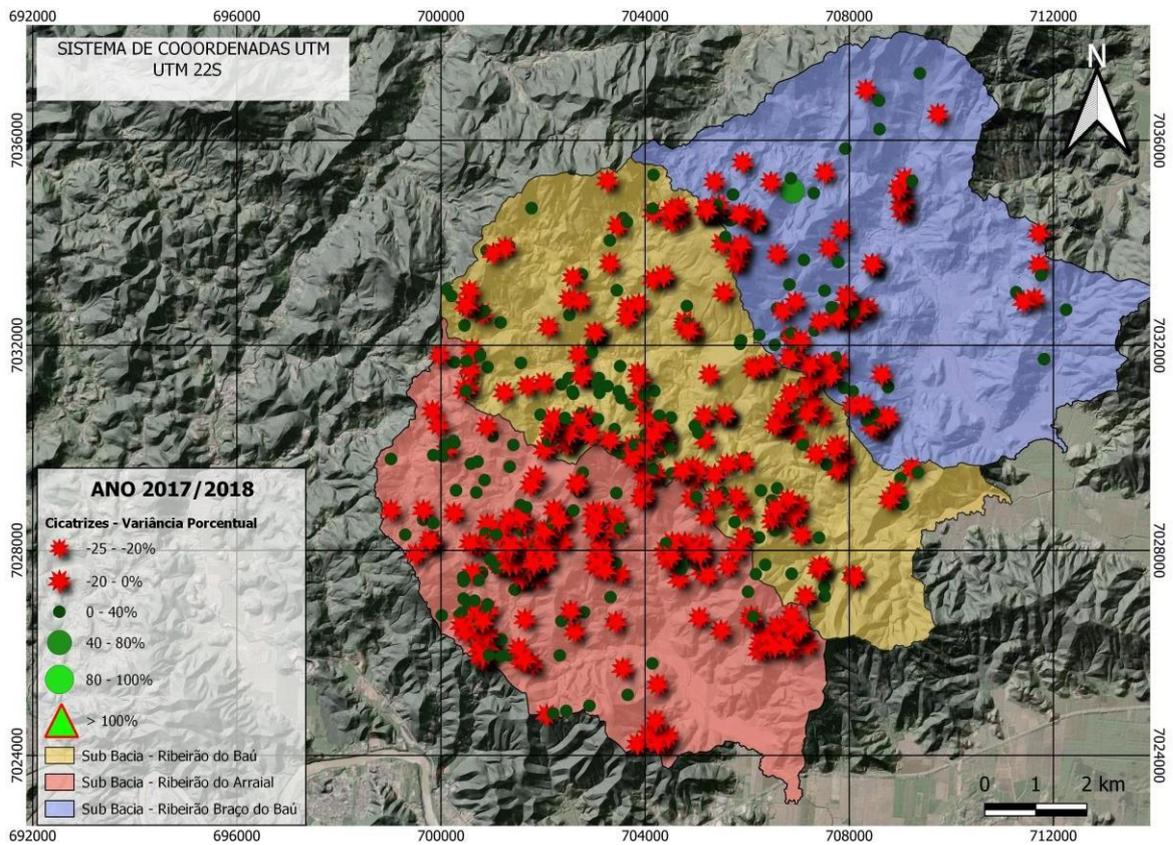
Figura 21 - Valor Porcentual Cicatrizes NDVI (2017-2018)

Posteriormente no ano de 2017-2018, as três sub-bacias perderam vegetação na maioria das cicatrizes novamente, a maioria delas apresentaram valores percentuais negativos, isto, por conta de chuvas no ano de 2017. A Cicatriz que mais revegetou na sub-bacia Braço do Baú estava com orientação para o Norte.

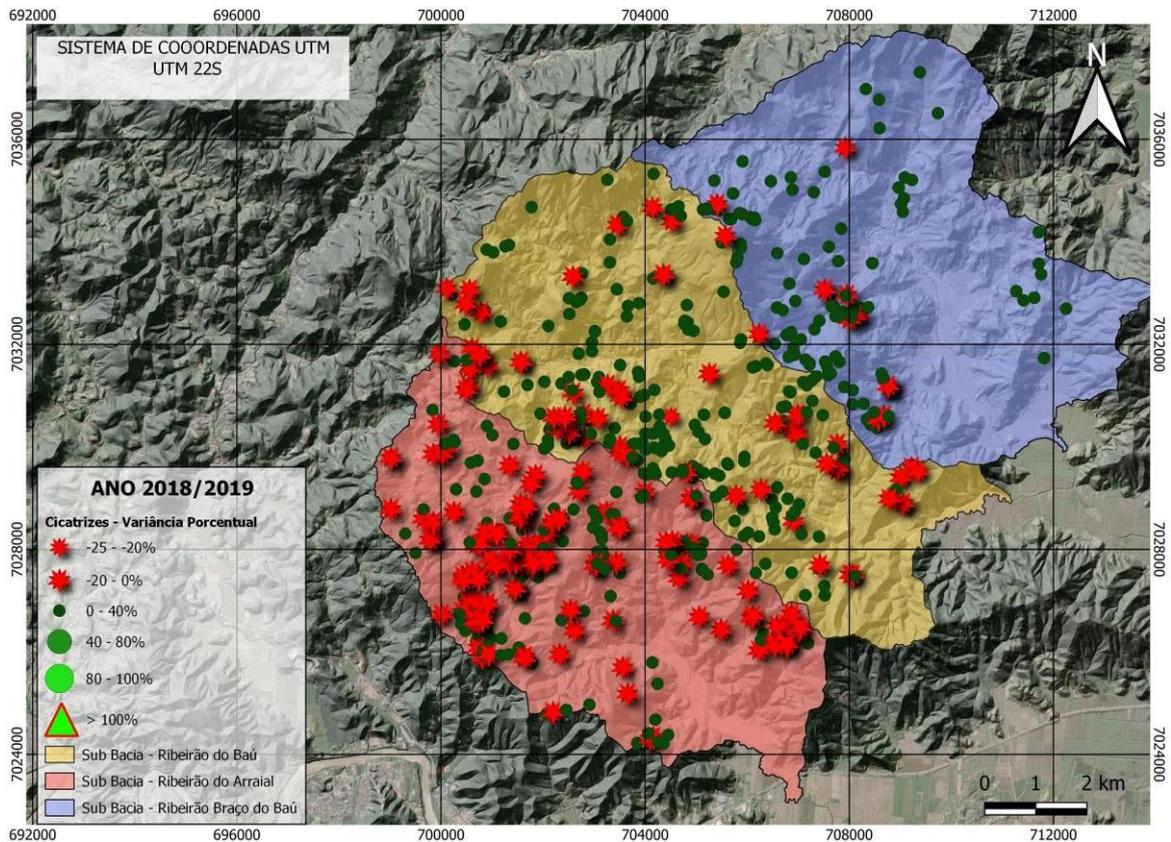
Figura 22 - Valor Porcentual Cicatrizes NDVI (2018-2019)

Por fim, no ano de 2018-2019 as bacias comearam a apresentar valores positivos de revegetação nas cicatrizes, porem, a sub-bacia Ribeirão do Arraial foi a que apresentou menos revegetação das suas cicatrizes da diferença dos dois anos analisados.

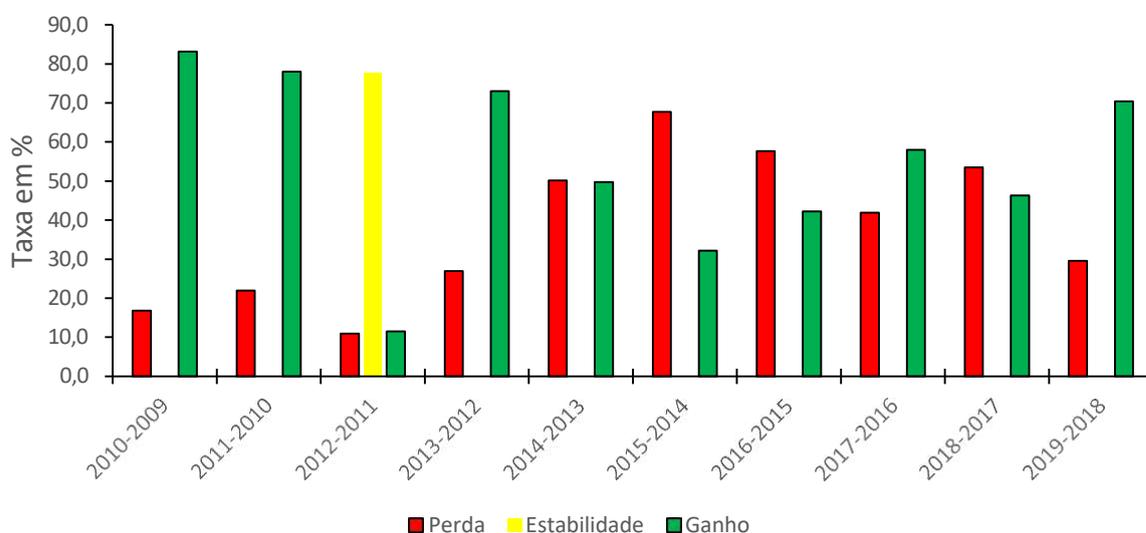
Figura 23 - Análise de Pixel – Braço do Baú (Taxa de Revegetação)

Portanto, a sub bacia Braço do Baú inicialmente, mais de 80% dos pixels das cicatrizes na bacia mostraram um aumento na vegetação após um evento específico. No entanto, cerca de 10% dos pixels se alteraram, ou seja, perderam vegetação.

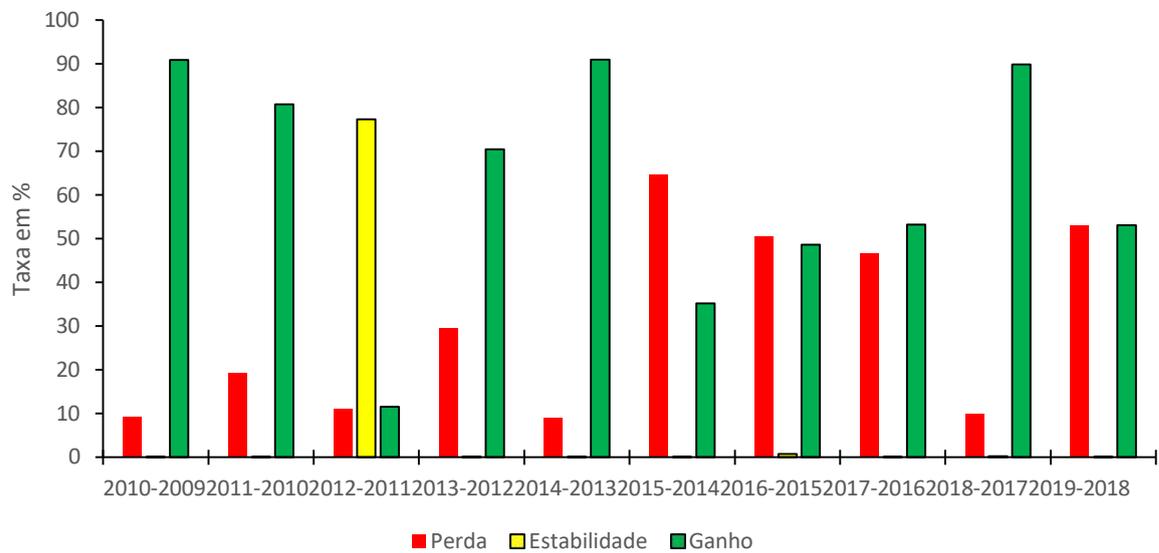
Figura 24 - Análise de Pixel – Ribeirão do Arraial (Taxa de Revegetação)

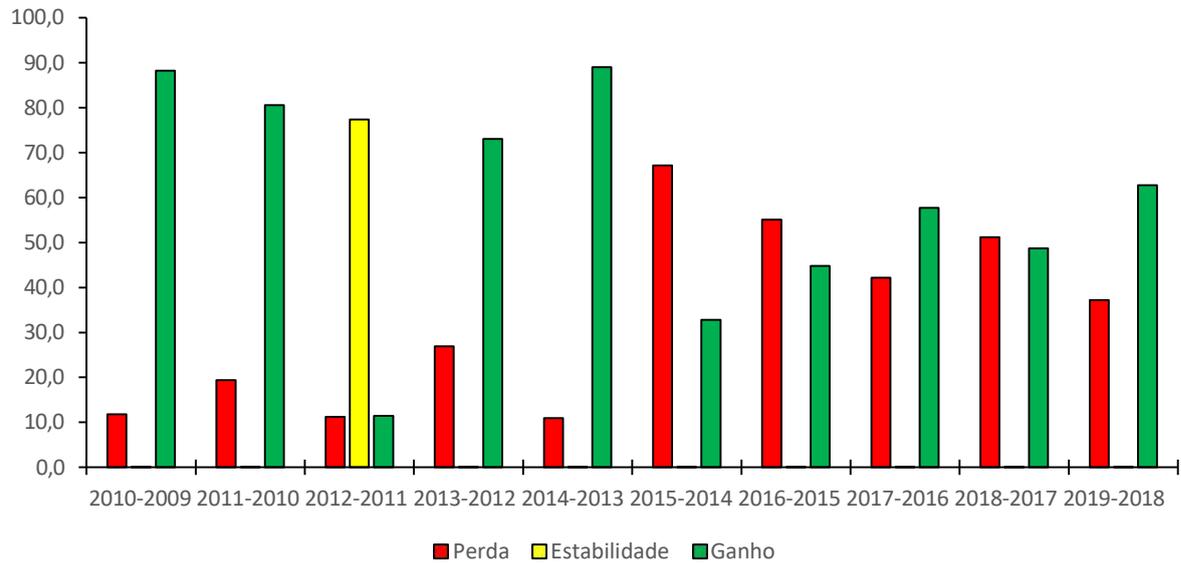
Figura 25 - Análise de Pixel – Ribeirão do Baú (Taxa de Revegetação)

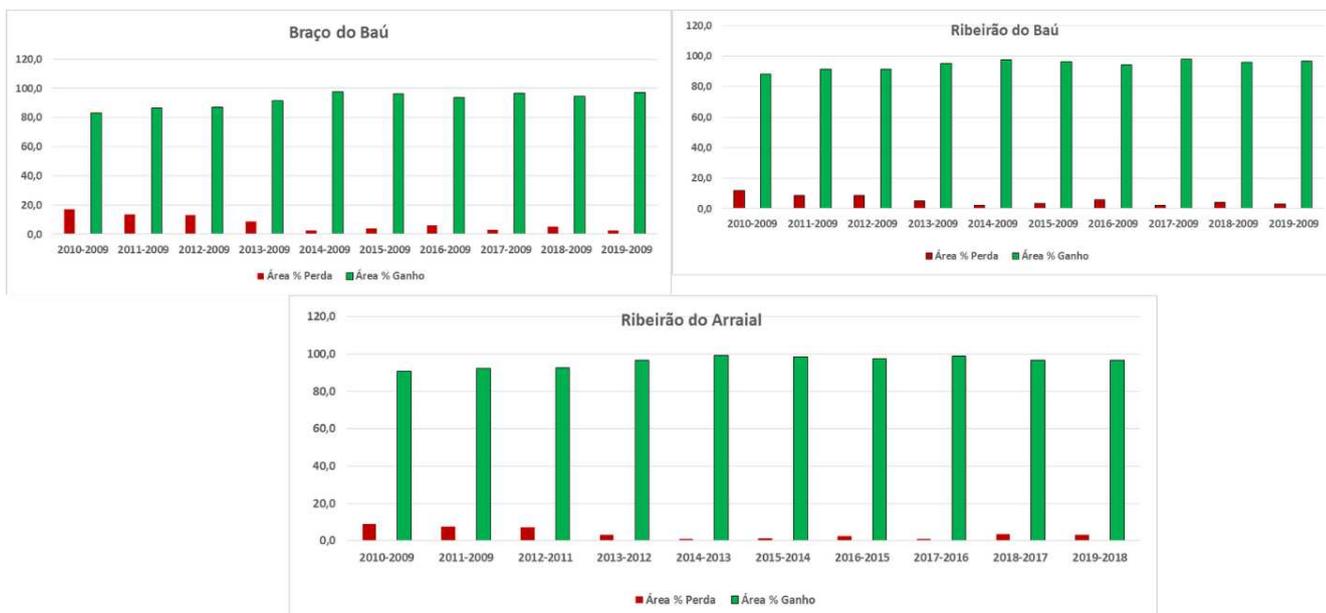
Figura 26 - Análise de Pixel – Todas as Bacias (Taxa de Revegetação)

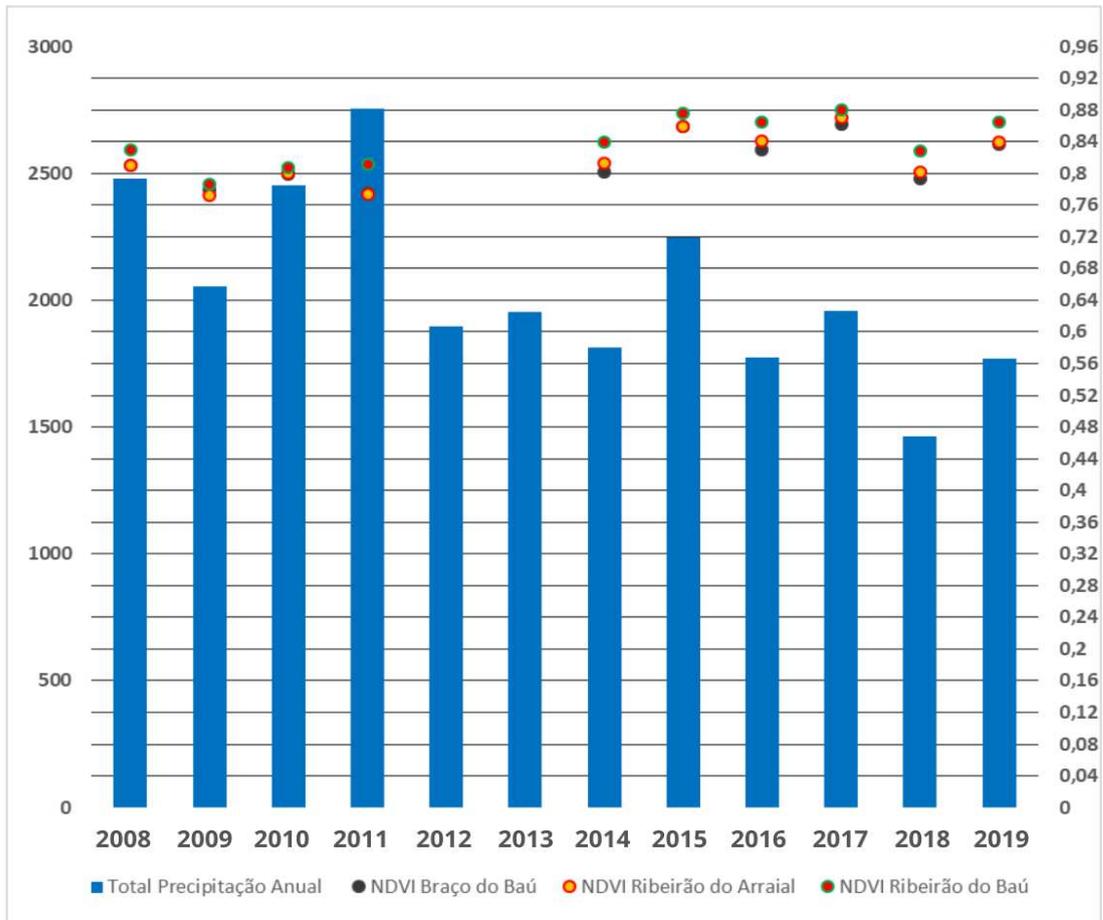
Figura 27 - Precipitação/NDVI - Landsat

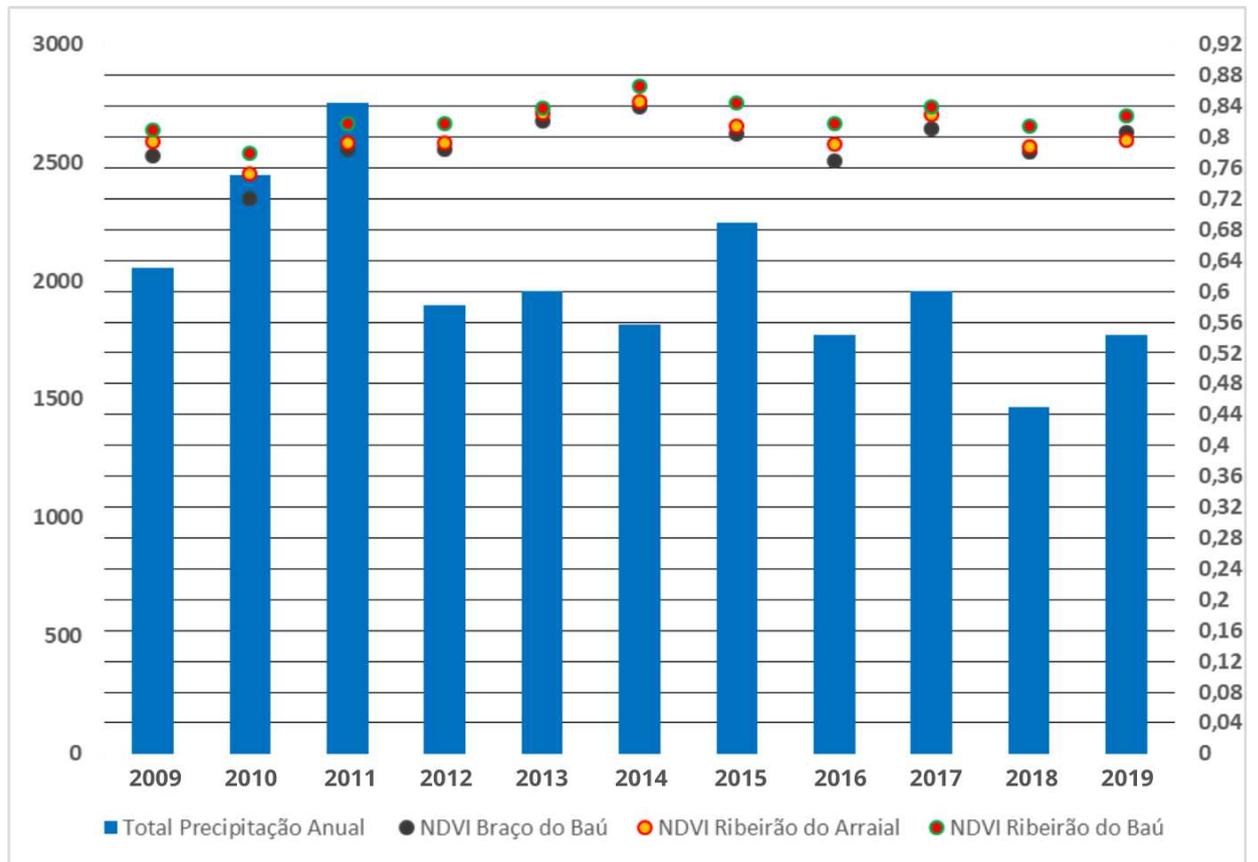
Já para o Rapideye os valores de média de precipitação e do índice de vegetação têm uma melhor relação, ainda mais clara nos últimos anos da análise. Como é possível observar na Figura 28 abaixo.

Figura 28 - Precipitação/NDVI - Rapideye

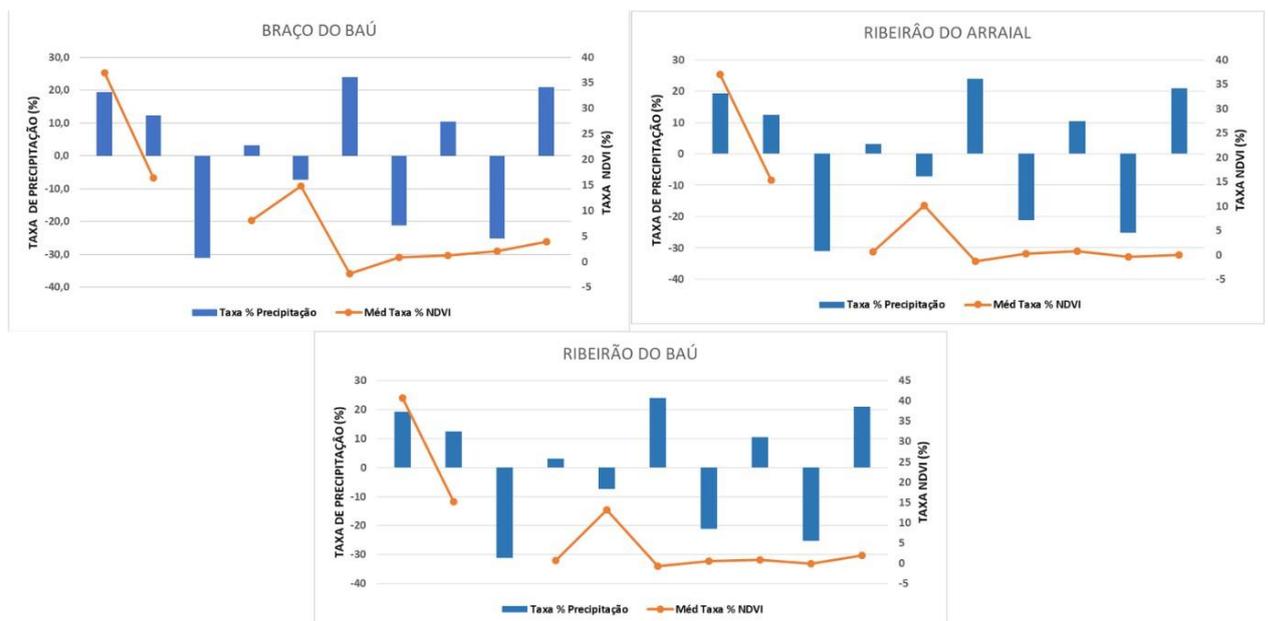
Figura 29 - Taxa de Precipitação/Taxa de NDVI

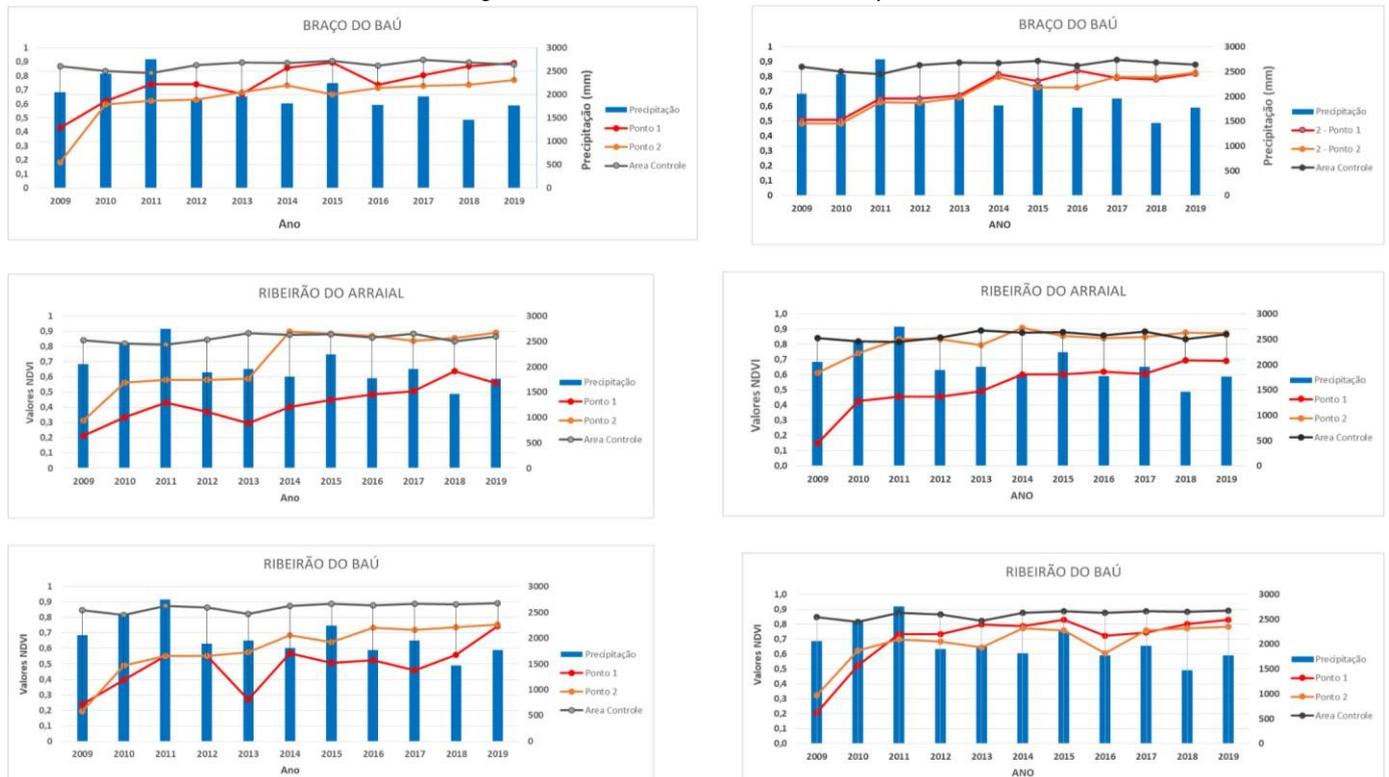
Figura 30 - Análise de Pixel - NDVI por cicatriz
