**Uso e ocupação do solo em corredor ecológico entre o Alto
Ribeirão e o Manguezal da Tapera (Florianópolis – SC)**

Trabalho de Conclusão de Curso submetido ao curso de Engenharia Sanitária e Ambiental do Centro Tecnológico da Universidade Federal de Santa Catarina como requisito parcial para a obtenção do título de Bacharel em Engenharia Sanitária e Ambiental.

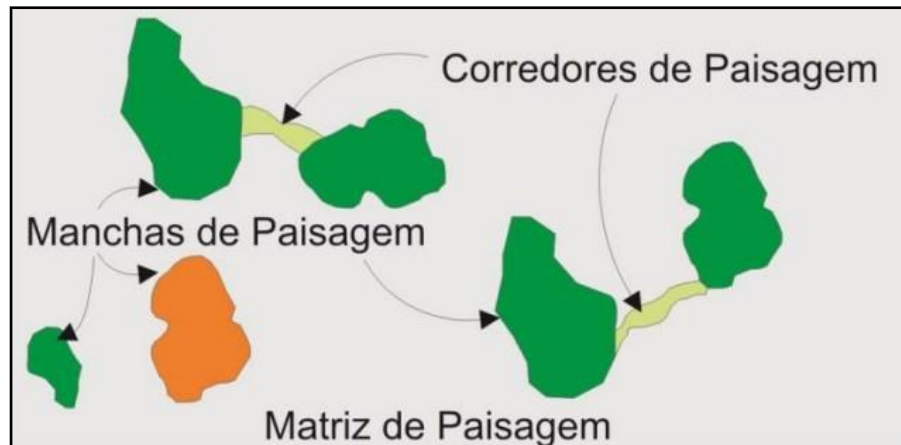
Imagem 1: Corredores

Os corredores ecológicos começaram a ser mencionados nas décadas de 1970 e 1980 como estratégias para promover a conectividade entre ecossistemas fragmentados, buscando preservar a biodiversidade e facilitar o movimento das espécies (Diamond, 1975; Wilson e Willis, 1975). Diversos estudos subsequentes confirmaram os benefícios dessa abordagem, destacando sua importância para a mobilidade das espécies e a manutenção de populações viáveis (Noss, 1983; Noss e Harris, 1986; Crooks e Sanjayan, 2006). No Brasil, os corredores ecológicos foram formalmente reconhecidos pela legislação ambiental com a criação do Sistema Nacional de Unidades de Conservação (SNUC), que define esses corredores como áreas naturais ou seminaturais que conectam unidades de conservação, permitindo o fluxo gênico e a movimentação de organismos, essenciais para a conservação da biodiversidade e a regeneração de ecossistemas degradados.

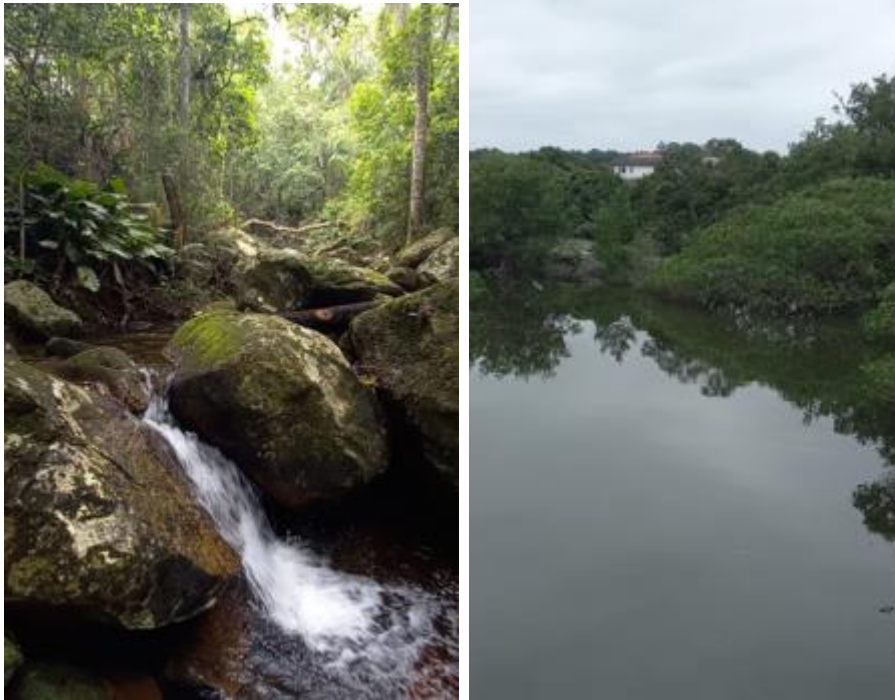
Imagem 3 e 4: Locais de coleta

A área de estudo apresenta regiões com impactos urbanos variados, desde áreas com poucos efeitos da ocupação, até locais onde os impactos são claramente visíveis. Para ilustrar a situação, foram realizadas análises da qualidade da água em dois pontos distintos da região: um mais afastado das áreas urbanizadas e outro no centro da ocupação urbana. No entanto, é importante ressaltar que foi realizada apenas uma análise de água em cada local, o que torna os resultados suscetíveis a erros ou a influência de despejos pontuais. Assim, essas análises fornecem uma visão inicial da situação, mas não são totalmente precisas para conclusões definitivas.

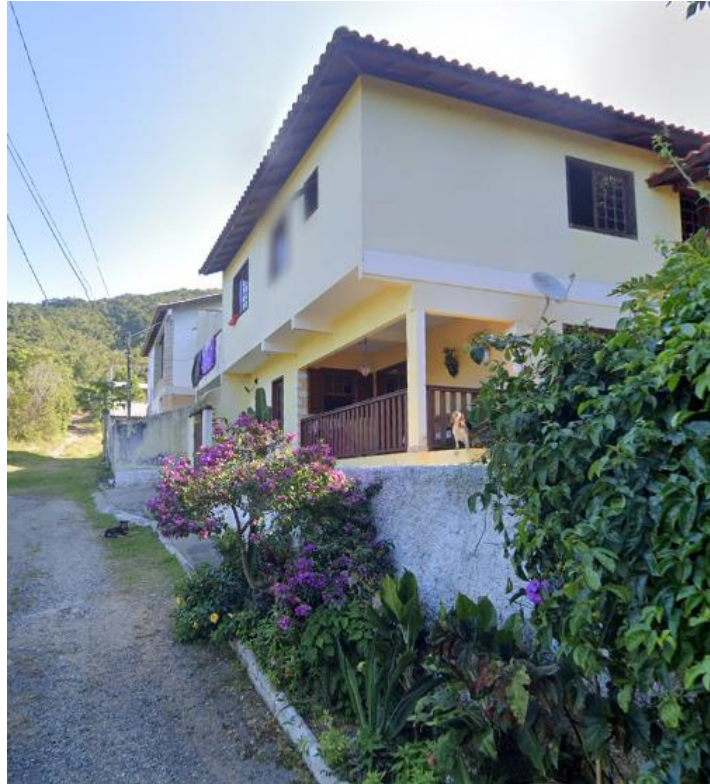
Imagem 21: Residências em áreas de risco

As edificações construídas na área destacada, caracterizadas como residências de alto padrão e de construção recente, evidenciam a continuidade do crescimento urbano de forma desordenada na região. Essa expansão compromete a integridade das APPs e do ecossistema local e expõe as próprias edificações e seus ocupantes a riscos significativos, como deslizamentos de terra, inundações e enxurradas. Esses problemas refletem a ausência de um planejamento urbano eficaz que concilie o desenvolvimento com a preservação ambiental e a segurança da população, reforçando a necessidade urgente de estratégias de ordenamento territorial.
