**Análise Comparativa de Dano e Oxidação em Insertos Tibiais de Prótese Total
de Joelho Retirados de Pacientes**

Dissertação de Mestrado submetida ao Programa de Pós-Graduação em Engenharia de Materiais da Universidade Federal de Santa Catarina para a obtenção do título de mestre em Programa de Pós-graduação em Engenharia de Materiais.

This research aims to evaluate five tibial inserts from three different manufacturers, taken from total knee arthroplasties with a time until revision between 3 to 5 years. The focus of analysis will be the assessment of wear modes observed macroscopically and their correlation with material characteristics, such as oxidation index and crystallinity, clinical data, and patients' radiographs. These correlations were statistically analyzed using the SigmaPlot 11.0 program. Macroscopic assessment was performed using a semi-quantitative technique extensively used in international literature to create damage maps, condyle reconstruction with stereoscope images, and correlations with radiographs and other variables. Oxidation index and crystallinity assessments were conducted through Fourier-transform infrared spectroscopy and Differential Scanning Calor

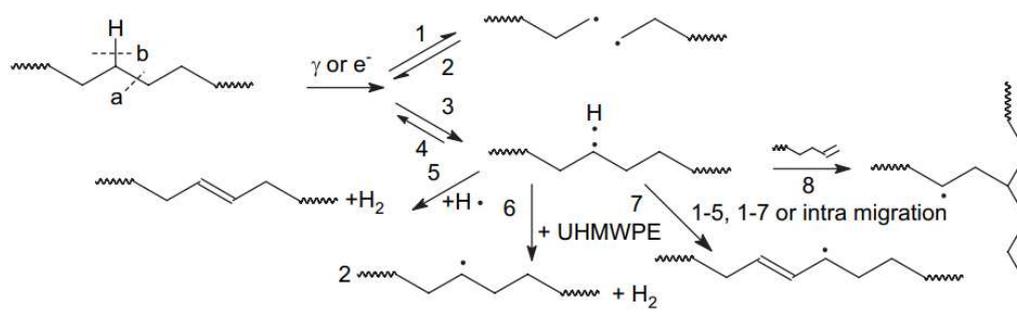
A radiação ionizante utilizada no processo de esterilização também serve um segundo propósito, a de **reticulação** do polímero, através da formação de ligações cruzadas entre as cadeias. Como previamente exposto, a radiação ionizante, seja por raios gamma ou feixe de elétrons, promove a cissão das ligações C-C da cadeia ou das ligações C-H, como é possível observar na Figura X, reações reversíveis 1/2 e 3/4.

Figura 1 – Reações químicas da cadeia de PEUAPM devido à radiação ionizante. Adaptado de (COSTA; CARPENTIERI; BRACCO, 2008).

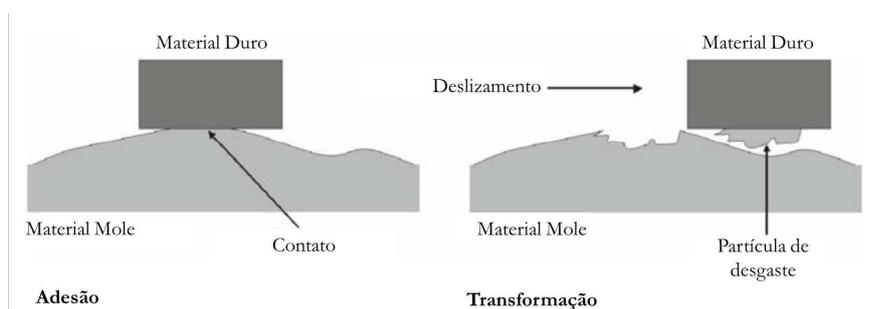
dessas junções pode resultar na fratura do material mais mole, caracterizando **desgaste adesivo** (NARAYAN *et al.*, 2009; MYSHKIN; PESETSKII; GRIGORIEV, 2015).

Figura 2 – Mecanismo de Desgaste Adesivo. Adaptado de Narayan *et al.* (2009).

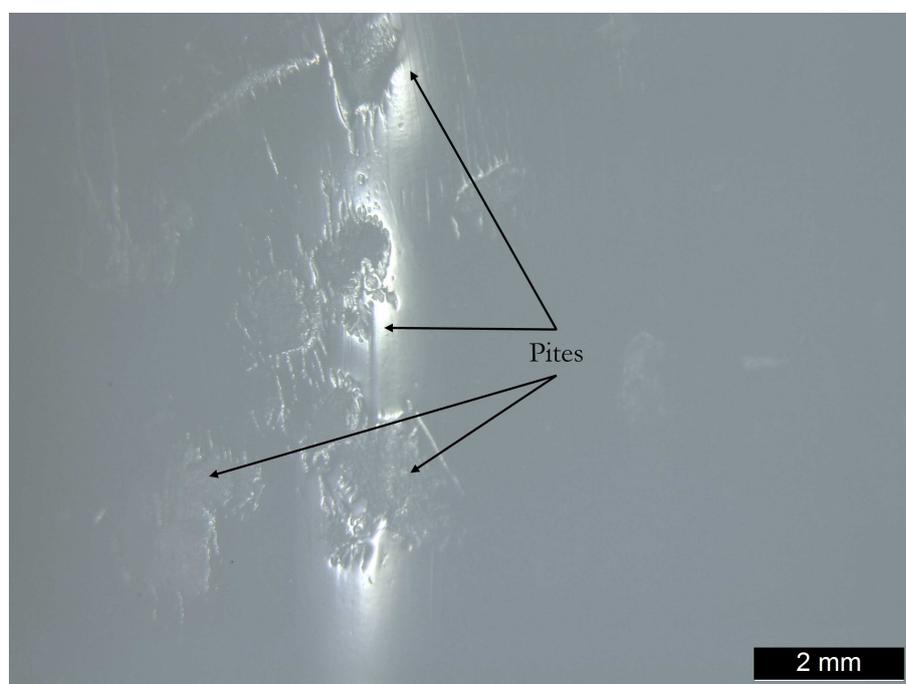
A esses danos provenientes do desgaste adesivo se dá o nome de **pites**, aludindo à pequenas crateras, pelas quais se caracteriza, com diâmetros máximos entre 2 a 3mm e profundidades de 1 a 2mm, e são classificados como desgaste de alta ordem, ou seja, geram uma alta quantidade de partículas (HOOD; WRIGHT; BURSTEIN, 1983; HARMAN *et al.*, 2011; KNOWLTON; BHUTANI; WIMMER, 2017; HO *et al.*, 2007; WASIELEWSKI *et al.*, 1994). A formação de pites também pode estar associada a mecanismos de desgaste por fadiga (WIMMER *et al.*, 2012), que será discutido abaixo. Na figura abaixo temos a presença de pites como observados em um inserto tibial polimérico (ver Figura 3).

Figura 3 – Imagem Representativa de Dano por Pites. Banco de dados do Autor.

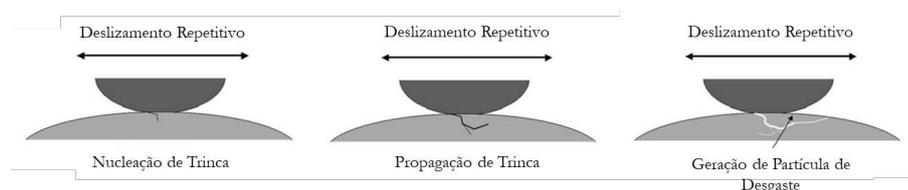
durante o movimento, e se dá mesmo que esta força não ultrapasse o limite de escoamento do material (ver Figura 4). A aplicação cíclica desse carregamento faz com que tensão seja acumulada imediatamente abaixo da superfície, o que pode levar a formação de trincas ou a deformação plástica do material mais mole (NARAYAN *et al.*, 2009).

Figura 4 – Mecanismo de Desgaste Cíclico. Adaptado de Narayan *et al.* (2009).

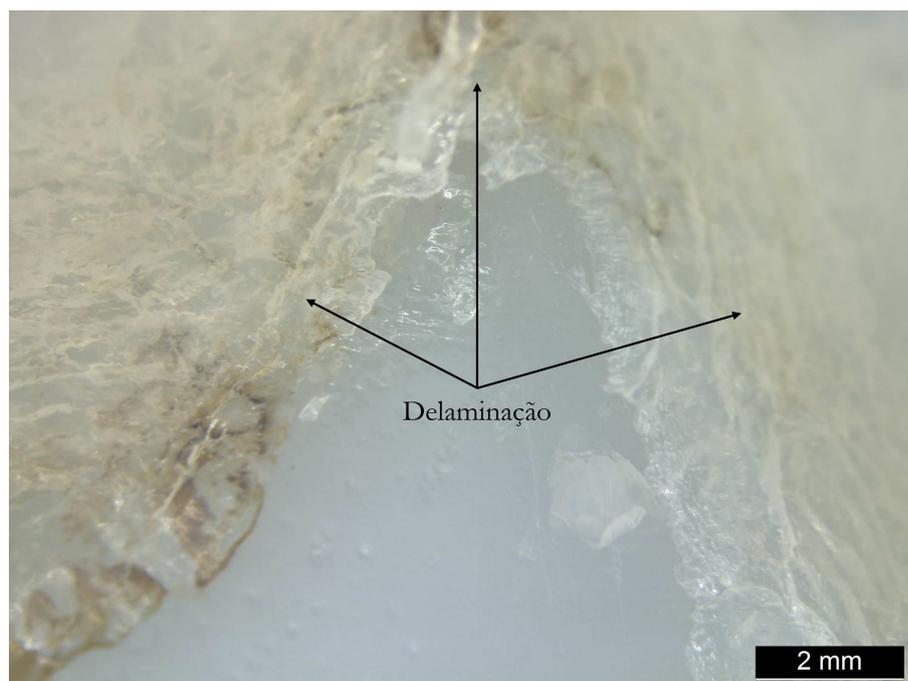
A delaminação em específico está mais associada a este mecanismo de desgaste cíclico do que outros modos de dano observados (ver Figura 5). Ele é considerado um dano de desgaste de alta ordem (COLLIER *et al.*, 1991; BLUNN *et al.*, 1997; HO *et al.*, 2007), gerando uma grande quantidade de partículas, que se caracteriza pelo deslocamento de material da superfície devido a trincamento e fratura sub-superficial (WANG *et al.*, 1995). A delaminação é um dano considerado severo, que é fortemente influenciado por carregamento excessivo nos cêndilos e pela presença de oxidação acentuada do polímero (HARMAN *et al.*, 2011).

Figura 5 – Imagem Representativa de Dano por Delaminação. Banco de dados do Autor.

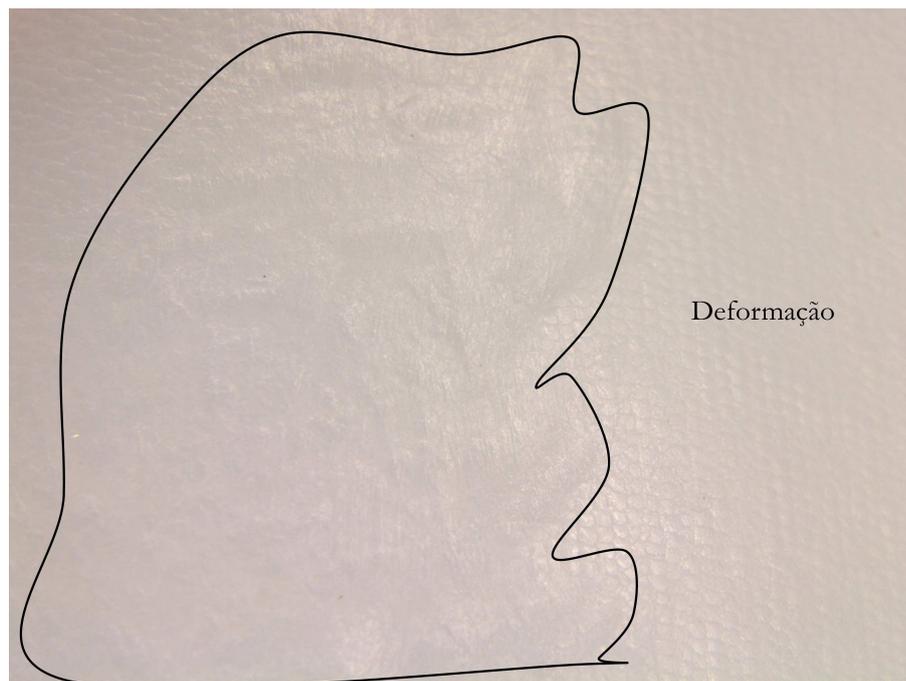
A deformação da superfície ocorre pelo carregamento excessivo e consequente deformação plástica do componente (ver Figura 6). Ela pode ser observada tanto em superfícies não articulares como articulares (HARMAN *et al.*, 2011). No caso das superfícies articulares, a presença desse modo de dano pode alterar a distribuição de tensões sobre o componente, propiciando a formação de modos de dano mais severos. Em superfícies não-articulares, sua presença indica que está ocorrendo um carregamento indevido da contraparte metálica naquela região. Este modo de dano é considerado de baixa ordem, pois normalmente não há geração de partículas, apenas alteração de forma do componente (COLLIER *et al.*, 1991; BLUNN *et al.*, 1997; HO *et al.*, 2007).

Figura 6 – Imagem Representativa de Dano por Deformação. Banco de dados do Autor.

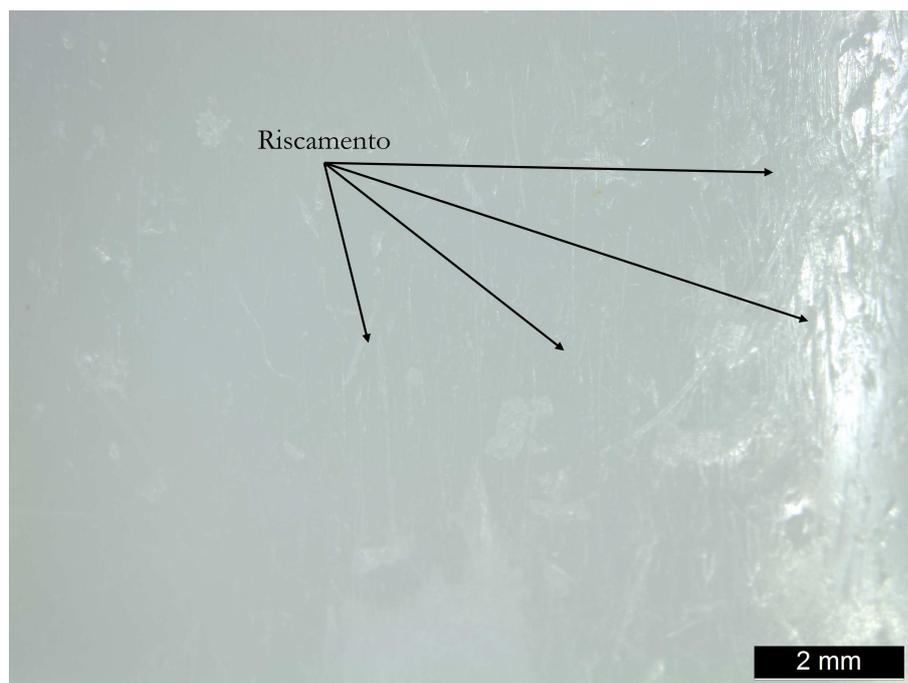
O modo de desgaste por **riscamento** ocorre principalmente como abrasão à três corpos, considerando que o contra-par do inserto tibial polimérico é um componente femoral metálico polido e portanto sua superfície não é rugosa o suficiente para produzir este modo de dano à dois corpos (ver Figura 7). As partículas de terceiro corpo são geralmente provenientes do próprio polímero, mas podem ser fragmentos de cimento ósseo ou matéria óssea e, mais raramente, partículas metálicas. O mecanismo de desgaste mais comum envolvido é o de corte, onde pode haver tanto a geração de partículas devido a fratura do material ao ser deslocado, ou apenas deformação plástica ao longo dos riscos (NARAYAN *et al.*, 2009). Estes são considerados um modo de dano de alta ordem e comumente são paralelos à direção do movimento articular (HARMAN *et al.*, 2011).

Figura 7 – Imagem Representativa de Dano por Riscamento. Banco de dados do Autor.

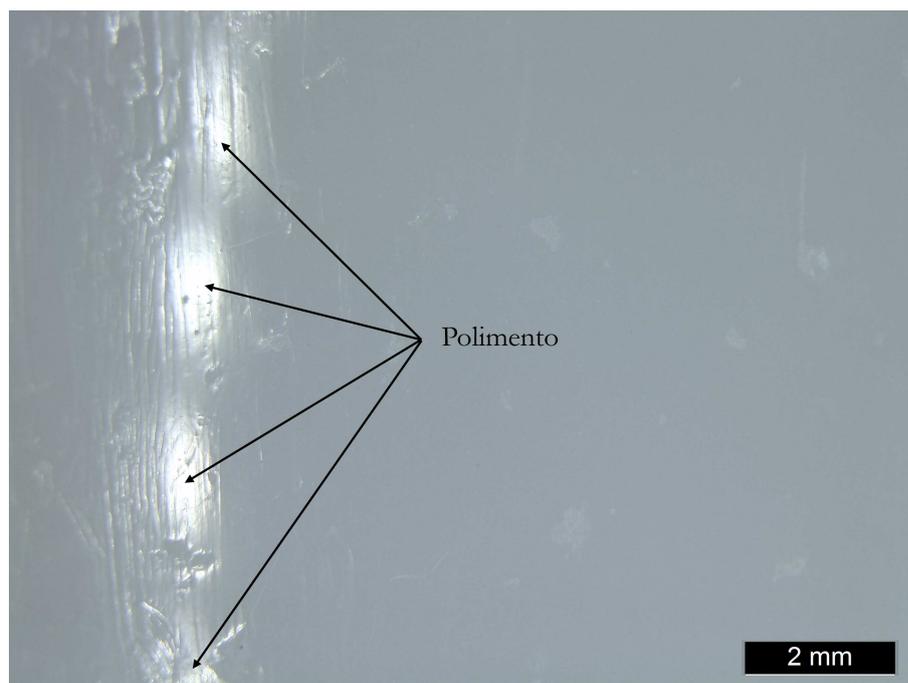
Polimento ou *burnishing* é um modo de dano caracterizado pela aparência lisa e reflexiva da superfície (HOOD; WRIGHT; BURSTEIN, 1983), muitas vezes podendo simular um melhor acabamento superficial do que o do componente virgem recém usinado (ver Figura 8). Esse fenômeno ocorre devido ao contato de rolamento do componente femoral sobre o inserto tibial (HARMAN *et al.*, 2011) durante o movimento. É considerado um modo de desgaste de baixa ordem e, apesar de aparentar melhorar o acabamento superficial da superfície, ainda tem o potencial de liberar partículas para o meio.

Figura 8 – Imagem Representativa de Dano por Polimento. Banco de dados do Autor.

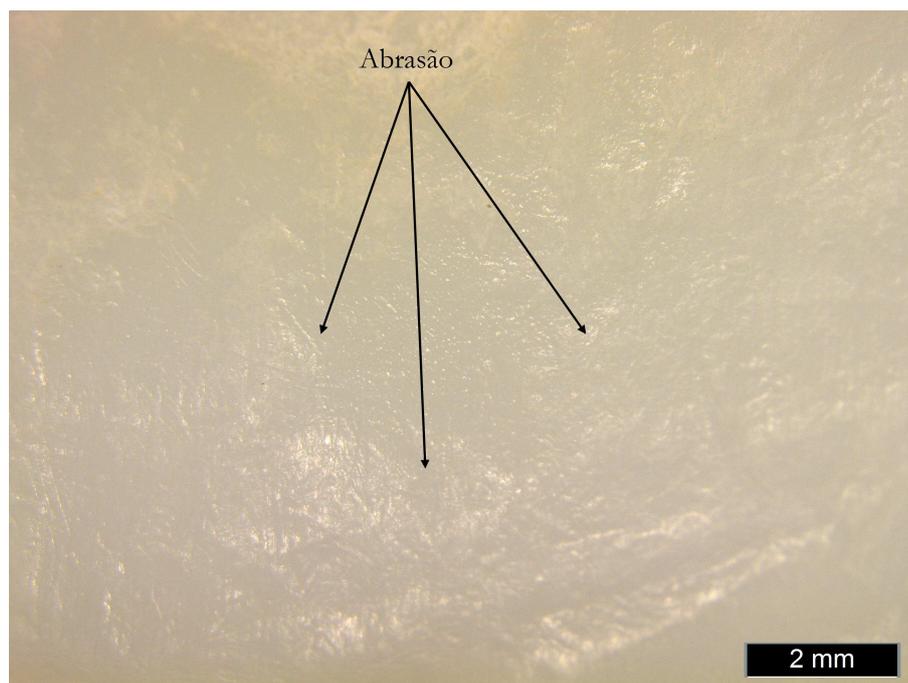
O modo de dano **abrasão**, reminescente do seu próprio mecanismo de desgaste abrasivo, quando observado aparenta com uma superfície muito rugosa e acidentada (HOOD; WRIGHT; BURSTEIN, 1983). Assim como polimento, é considerado um dano de desgaste de baixa ordem (ver Figura 9). Sua ocorrência pode ser devido a presença de abrasão por terceiros corpos, como fragmentos de cimento ósseo, ou devido ao próprio contato entre o inserto e o componente femoral (HARMAN *et al.*, 2011).

Figura 9 – Imagem Representativa de Dano por Abrasão. Banco de dados do Autor.

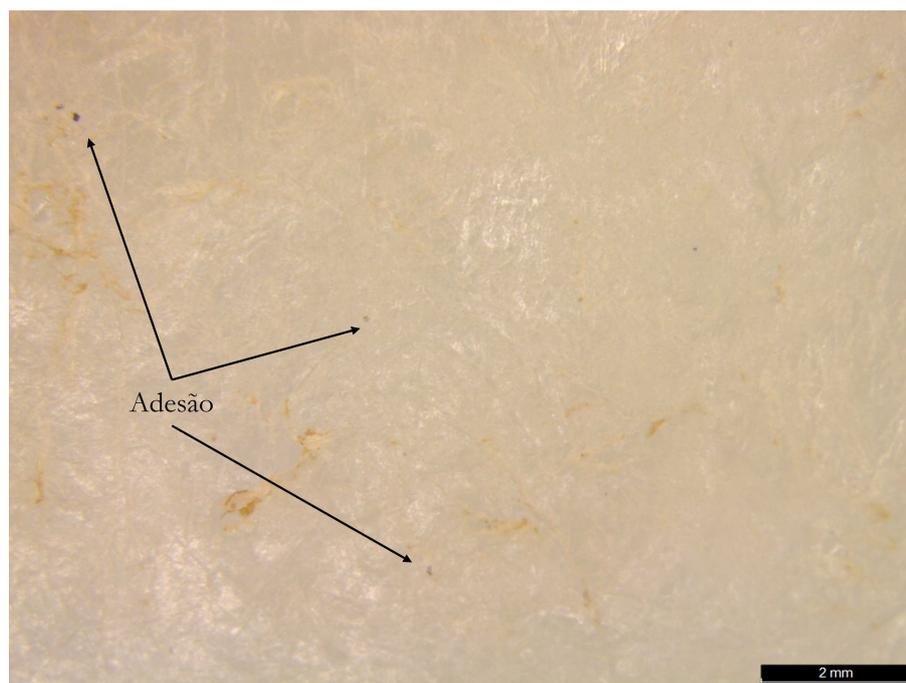
Por fim, a **adesão de partículas** se refere a presença de terceiros corpos encrustados ou aderidos a superfície articular (HOOD; WRIGHT; BURSTEIN, 1983; HARMAN *et al.*, 2011). Esse dano de desgaste é considerado de alta ordem, pois essas partículas participaram de outros mecanismos de desgaste, como riscamento e abrasão, muitas vezes sendo encontradas ao final do caminho de um risco ou numa superfície com abrasão (ver Figura 10). Essas partículas são, em sua maioria, compostas de cimento ósseo ou matéria óssea. Mais raramente elas podem ser provenientes do par metálico do inserto.

Figura 10 – Imagem Representativa de Dano por Adesão de partículas. Banco de dados do Autor.

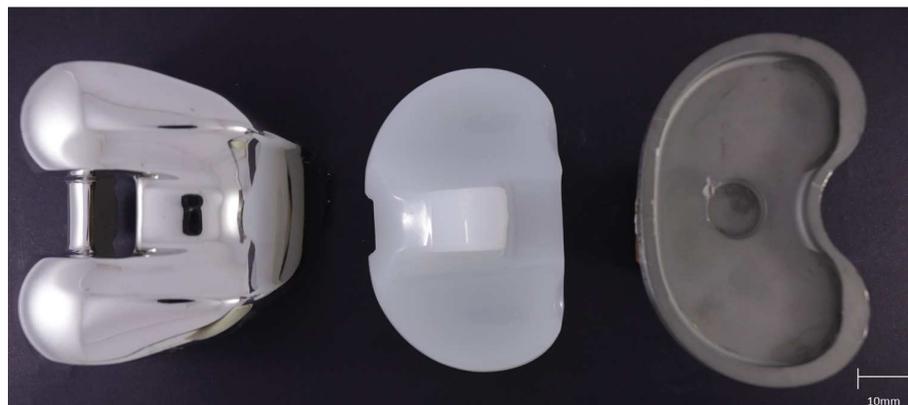
Figura 11 – Exemplo de Registro realizados nos explantes no Centro.

A partir dos explantes provenientes de artroplastia total de joelho coletados, primeiro foi verificado quais destes apresentavam aprovação do paciente para uso em pesquisa, via um termo de consentimento chamado Termo de Consentimento Livre e Esclarecido (TCLE), e tiveram dados pré-operatórios enviados pelo INTO, via um formulário pré-operatório. Todos os componentes também passam por um processo de limpeza e esterilização, conforme as normas técnicas internacionais estabelecidas. Ao chegarem ao CNAEx, passam por um processo de registro fotográfico e denotação dos dados clínicos enviados (ver Figura 11).

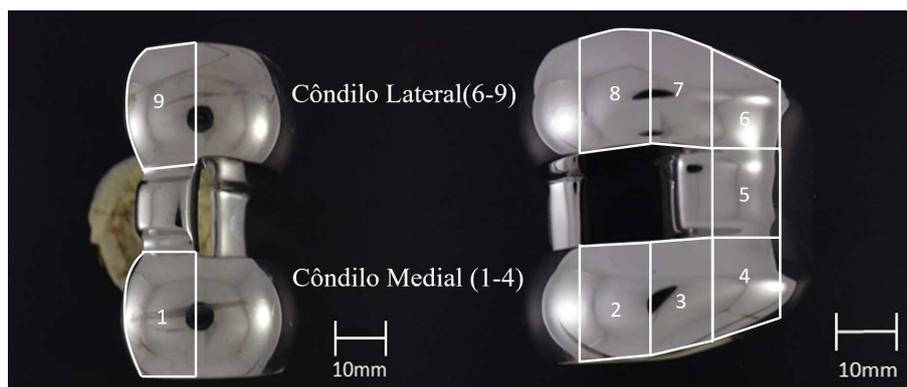
As regiões em que foram avaliados esses danos de desgaste e corrosão estão representadas na Figura 15 abaixo, totalizando um total de nove regiões divididas quatro para cada côndilo e uma região no sulco intercôndilar. Os modos de dano avaliados são divididos em modos de desgaste e corrosão aonde: O desgaste pode ser observado na forma de riscamento profundo ou leve, de forma direcional ao movimento de extensão e flexão, ou na forma de formações de crateras e defomações plásticas do metal; e o modo de corrosão avaliada por este método é a mesma avaliada no trabalho de Arnholt *et al.* (2018), denominada como *microscale eletro-corrosion damage* (MECD), que representa danos corrosivos de escala microscópica, induzidos por células inflamatórias ou pelo uso de aparelhos de eletrocautério possivelmente utilizados na cirurgia de implantação ou retirada.

Figura 15 – Áreas de avaliação macroscópica no côndilo femoral. Adaptado de (FAVA, 2021).

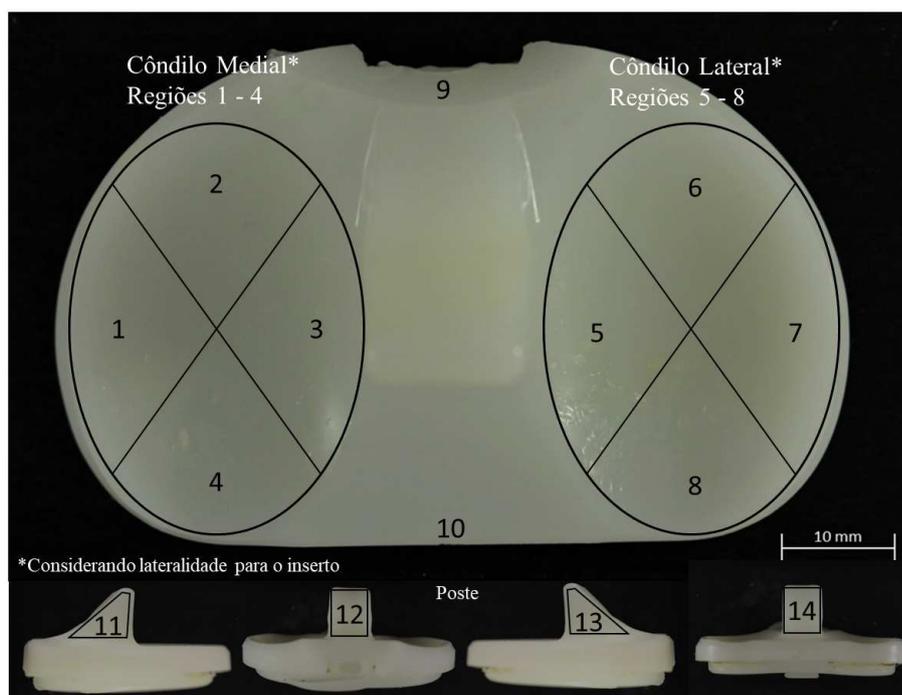
A avaliação macroscópica de danos está prevista como um método de avaliação tipo I, descrito na norma técnica na ASTM F561 (2019) e nas normas técnicas ISO 12891-1 (2015) e 12891-2 (2014). O método utilizado é uma otimização dos trabalhos de Hood, Wright e Burstein (1983) e Konopka *et al.* (2018) para implantes estabilizados posteriormente, previamente descrito em outro trabalho (FAVA, 2021), que inclui avaliação de área total afetada. O objetivo do uso desse método otimizado é realizar uma avaliação mais apurada dos modos de dano macroscópico. Como o foco do estudo são as regiões articulares dos côndilos e poste, as bordas (regiões 9 e 10) foram desconsideradas. As áreas de análise podem ser vistas na Figura 16.

Figura 16 – Regiões de análise macroscópica de danos.

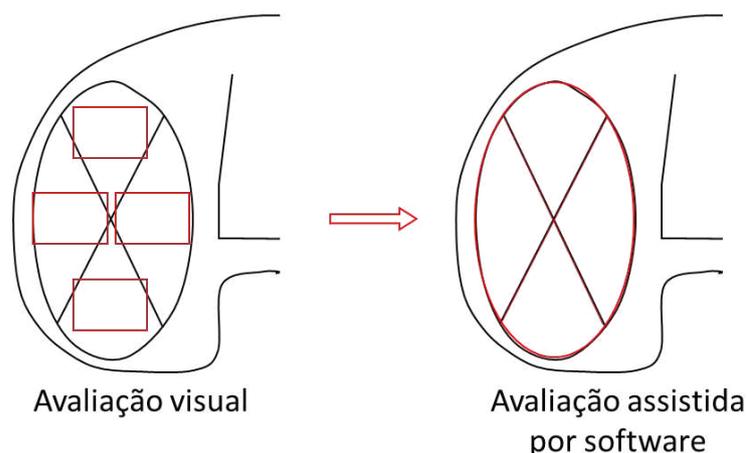
Figura 17 – Representação de avaliação de área total do cômulo e avaliação assistida por imagem.

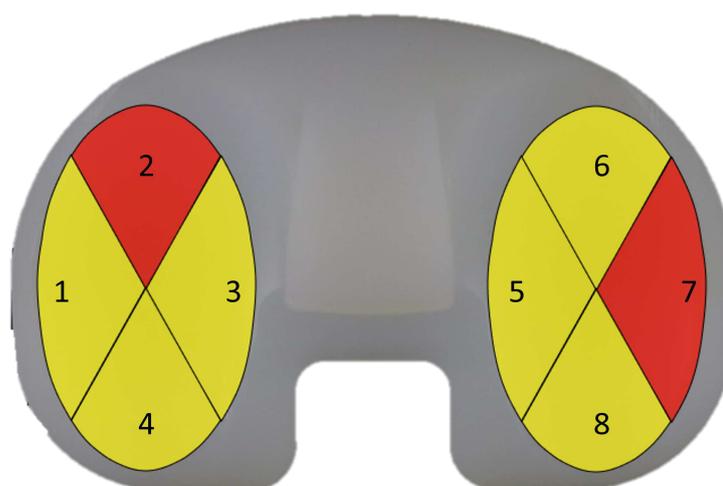
Os mapas de dano foram obtidos a partir dos valores obtidos pela avaliação do SAA. O uso deles facilita a identificação de regiões mais danificadas, das possíveis simetrias de dano observáveis e quais regiões foram possivelmente mais solicitadas mecanicamente durante o tempo de serviço do inserto tibial. Como previamente descrito na Tabela 1, o SAA consiste de um valor de severidade de zero a três. Estes mapas foram criados para todos os insertos avaliados, onde a cor azul simboliza 0; verde simboliza 1; amarelo simboliza 2; e vermelho 3. Abaixo na Figura 18 temos um exemplo com todas as possíveis severidades/cores.

Figura 18 – Exemplo de Mapa de Dano.

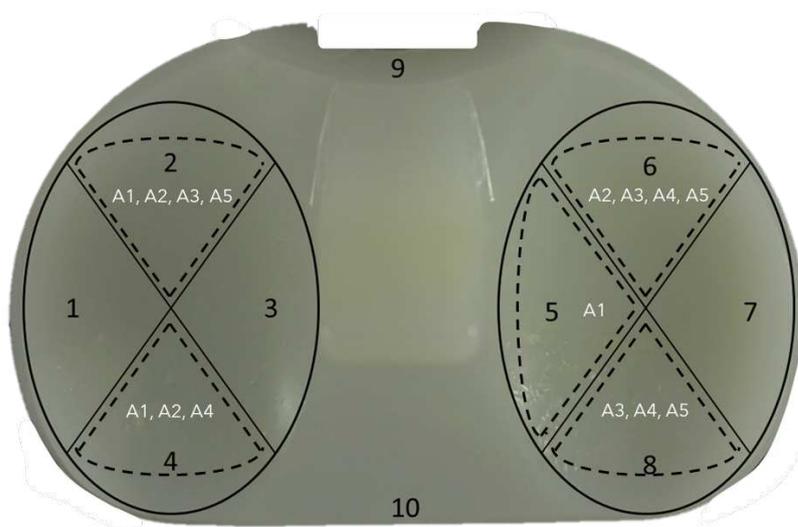
Dessa forma, estão apresentadas na Figura 20 as regiões de cada amostra que foram avaliadas para seus índices de oxidação e cristalinidade. A escolha das regiões foi realizada com o intuito de ter em consideração as características de cada amostra, possibilitando comparar a oxidação em relação ao valor de SAA, focando em regiões mais afetadas com severidades 2 e 3 (em amarelo e vermelho nos mapas de dano); presença de delaminação; progressão de SAA; e posição relativa no côneo.

Figura 20 – Regiões de Avaliação de IOx e Cristalinidade nas Amostras.

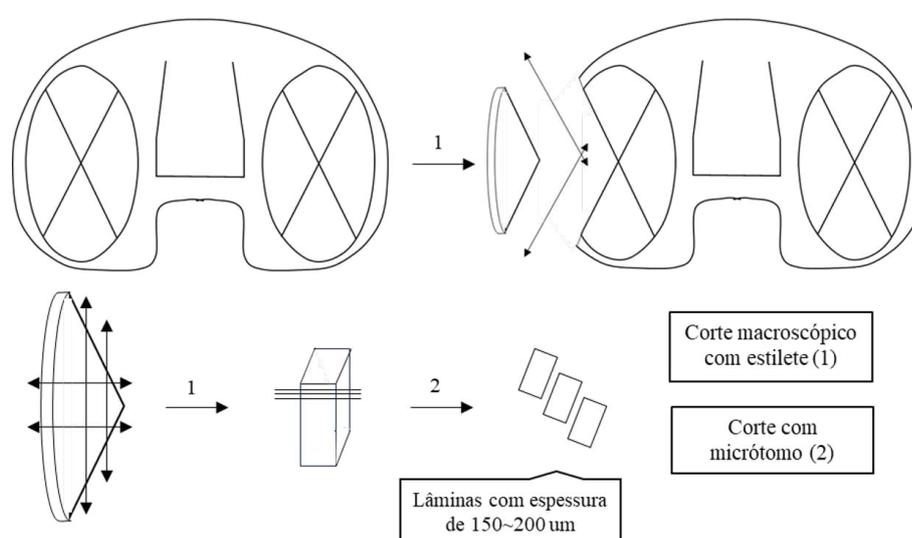
Primeiramente, os insertos terão suas regiões seccionadas com a utilização de um estilete, logo após saírem de seu ambiente de refrigeração, para evitar a perda de material através de outros processos de corte, além de deformação e/ou rachamento da superfície devido ao corte à temperatura ambiente. A seguir as regiões selecionadas seguirão para a extração de alíquotas com espessuras entre $150\mu\text{m}$ e $200\mu\text{m}$ seccionadas com o auxílio de um micrótopo 820 rotatory microtome (American Optical, San Diego). De cada região foi retirada uma alíquota da superfície e duas alíquotas da subsuperfície, até 2 mm abaixo da superfície (ver Figura 21). Antes de serem avaliadas, as alíquotas passam por um banho de 6 horas em hexano a 70°C , para retirar possíveis infiltrações de lipídio.

Figura 21 – Ilustração do processo de seccionamento das amostras.

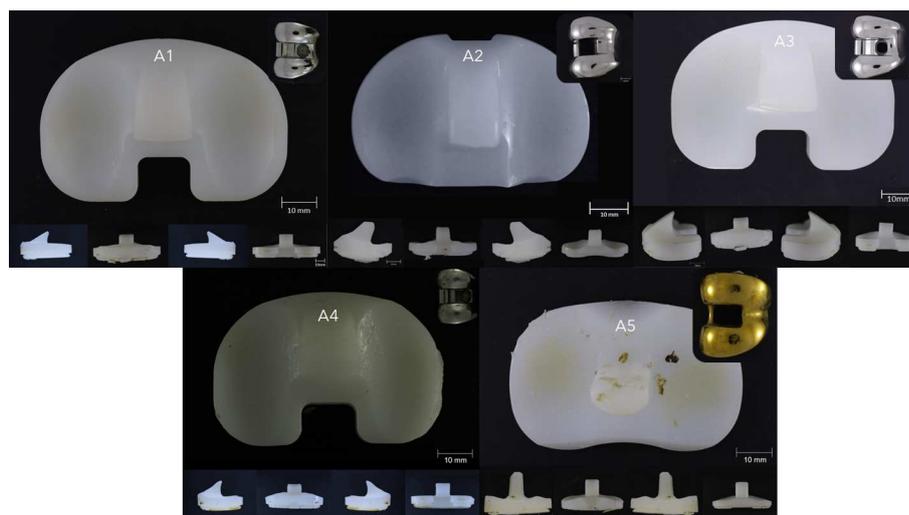
Figura 24 – Imagens dos inserts referentes às amostras.

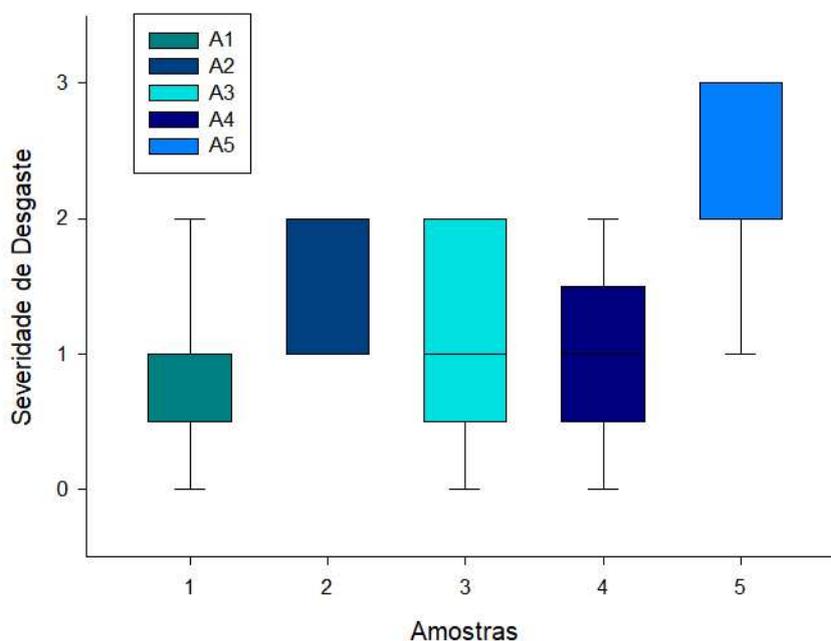
a mediana de valores de A1 à A4 está em torno do valor 1, com valores mínimos e máximos variando entre 0 e 2, enquanto A5 apresenta mediana em torno do valor 2 com seu terceiro quartil atingindo o máximo 3, com mais de 50% da área afetada.

Figura 25 – Severidade de Dano de Desgaste - Componentes Femorais.

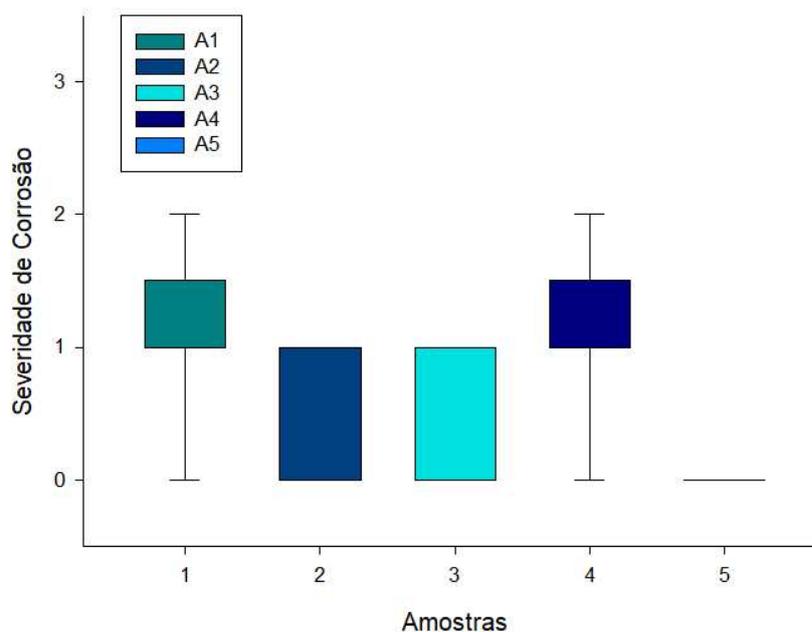
Na Figura 26 estão apresentados os resultados de severidade de dano de corrosão em forma de diagrama de caixa. Os danos de corrosão são, em todas as amostras, menos severos do que os danos de desgaste. Apesar de A1 e A4 apresentarem valores máximo centrados em 2, ambas tem valor 1 como mediana, juntamente com a A2. Apenas A3 e A5 apresentam mediana em 0.

Figura 26 – Severidade de Dano de Corrosão - Componentes Femorais.

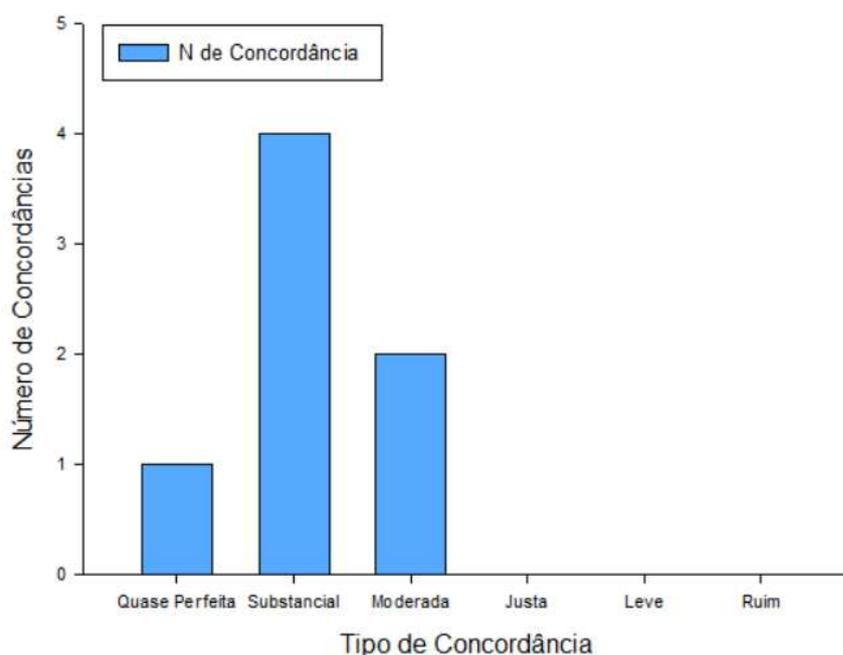
Considerando que o método de avaliação macroscópica utilizada é de caráter qualitativo, foi escolhido o método do Kappa ponderado, previamente explicado na metodologia da pesquisa, para comparar a concordância entre avaliadores. O número de concordâncias associadas ao modo de dano pode ser observada na Figura 27. A avaliação estatística do Kappa ponderado para cada um dos sete modos de dano observada foi como segue: adesão e deformação apresentaram concordância moderada com $0,4 < k_{ws} < 0,6$; delaminação, riscamento, polimento e abrasão apresentaram concordância substancial com $0,6 < k_{ws} < 0,8$; e pites apresentou concordância quase perfeita com $0,8 < k_{ws} < 1$. Dessa forma, a concordância da avaliação entre os operadores é de forma geral adequada.

Figura 27 – Concordância dos Modos de Dano entre Operadores para o Kappa Ponderado.

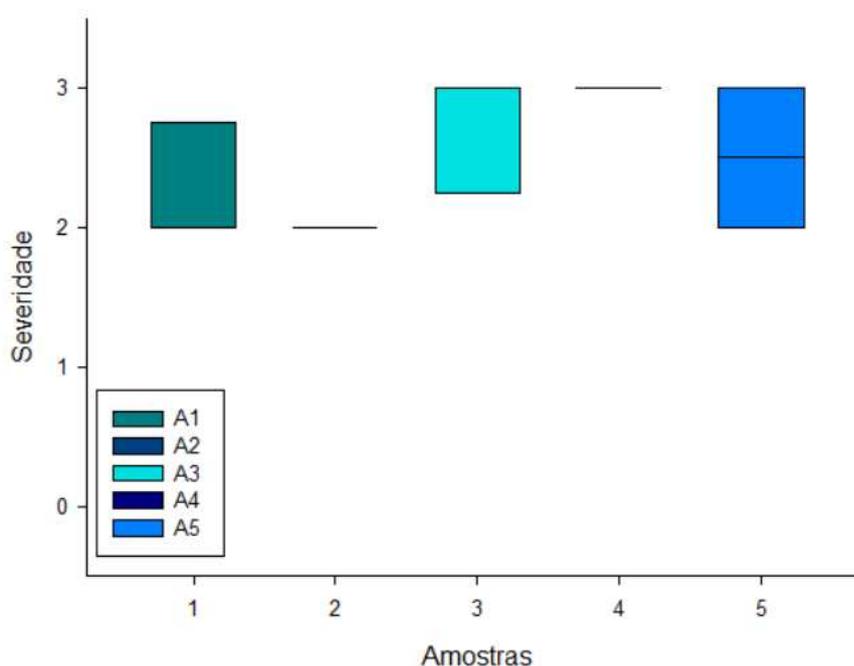
Dada a quantidade de modos de dano que são avaliados no inserto tibial, estes serão avaliados individualmente através de gráficos de caixa entre as amostras para cada modo de dano. Cada conjunto de dados é composto pelos respectivos valores do modo de dano nas regiões 1 a 8, englobando os côndilos mediais e laterais do inserto tibial. Iniciando pela Severidade de Área Afetada SAA que, como previamente discutido, avalia a área afetada por danos independente do seu modo, apresentada na Figura 28.

Figura 28 – Severidade de Área Afetada - Insetos Tibiais.

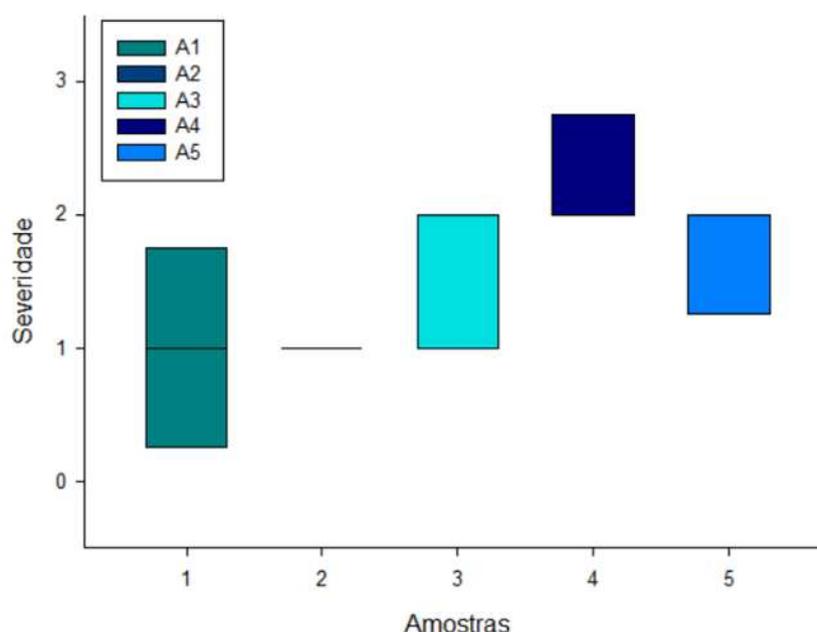
A partir deste momento, avaliaremos os danos individualmente, um a um. A Figura 29 a seguir representa o gráfico de caixas referente aos danos causados por pites nas amostras. É importante lembrar que estes são danos com aparência de crateras na superfície, causados por desgaste adesivo e que são caracterizados como danos de alta ordem, ou seja, tem retirada significativa de material.

Figura 29 – Severidade dos Pites - Insertos Tibiais.

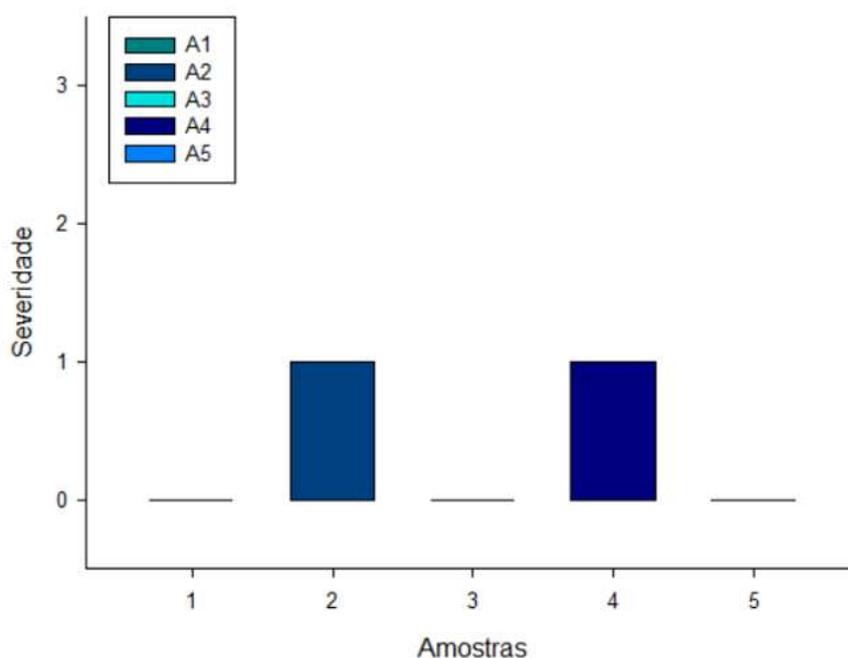
O próximo modo de dano de delaminação está expresso na Figura 30 abaixo. A delaminação sendo um processo de desgaste de alta ordem por fadiga, em que ocorre fratura subsuperficial à aproximadamente 2mm da superfície, similar ao descrito na lei de contato hertziano entre duas superfícies esféricas, e subsequente deslocamento de material.

Figura 30 – Severidade da Delaminação - Insertos Tibiais.

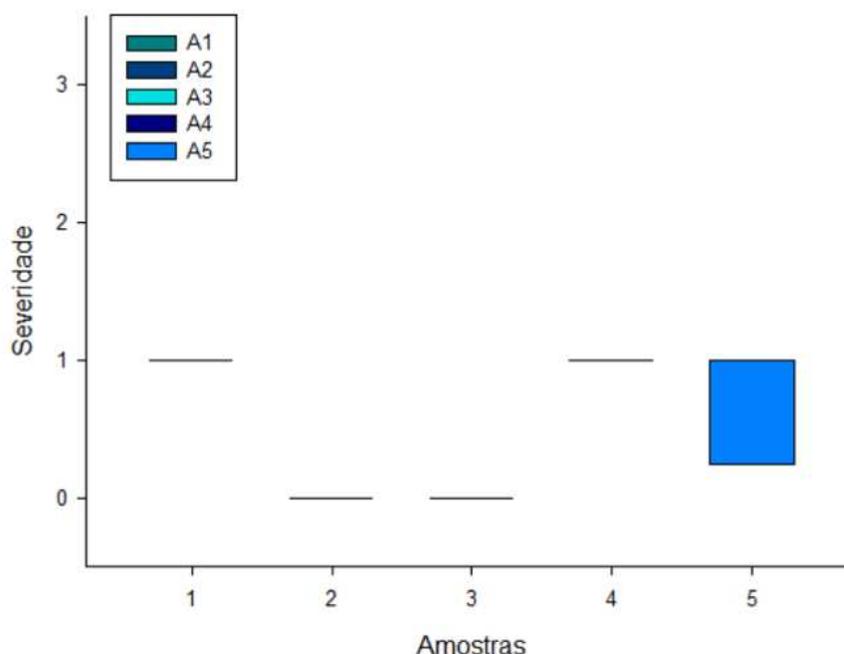
Figura 31 – Severidade de Adesão de Partículas - Insetos Tibiais.

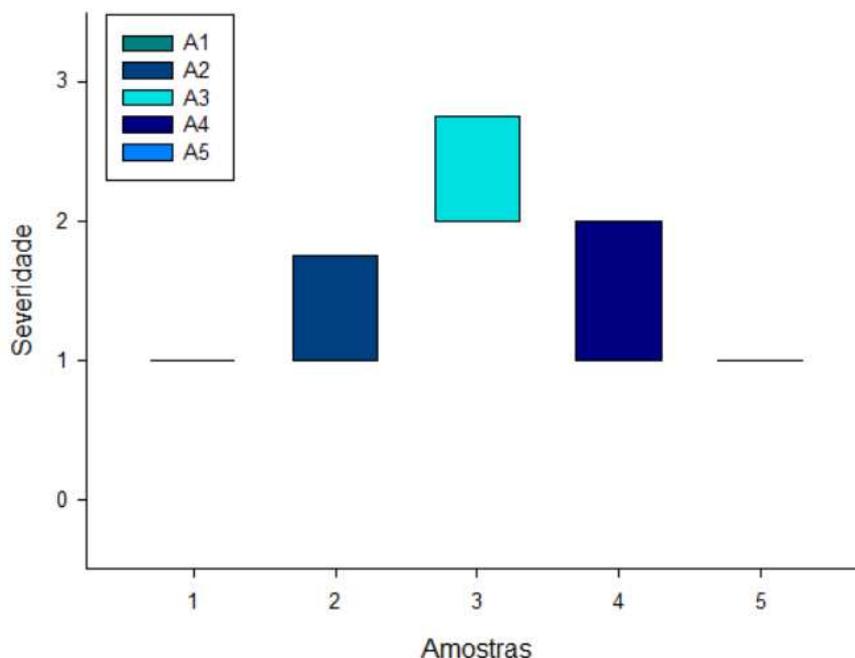
Figura 32 – Severidade de Riscamento - Insertos Tibiais.

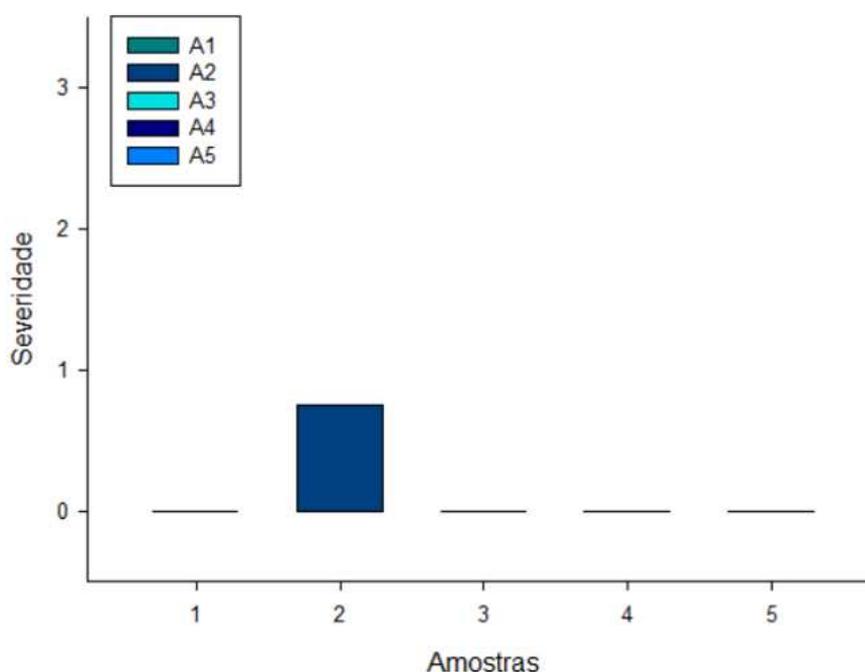
Figura 33 – Severidade de Deformação Plástica- Insertos Tibiais.

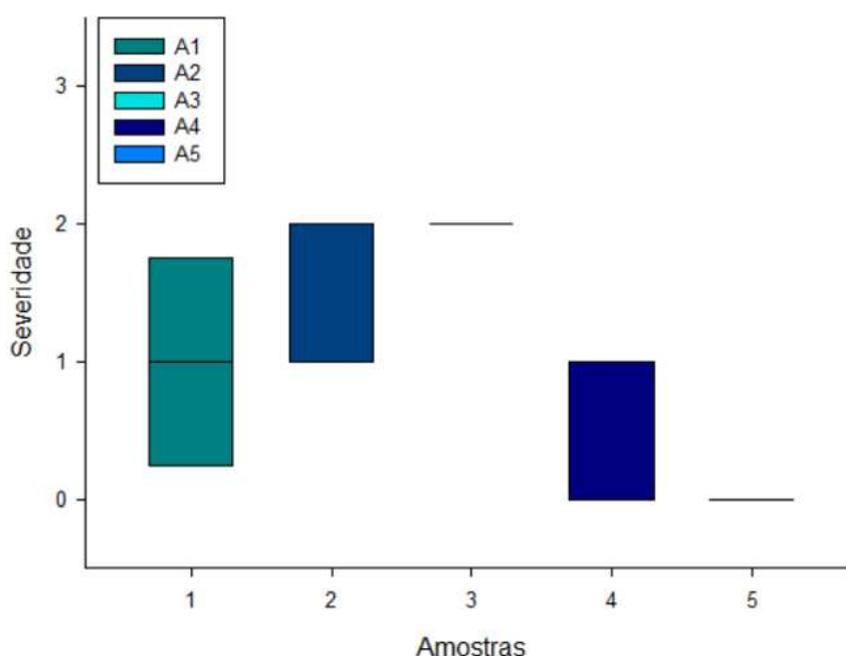
Figura 34 – Severidade do Polimento - Insetos Tibiais.

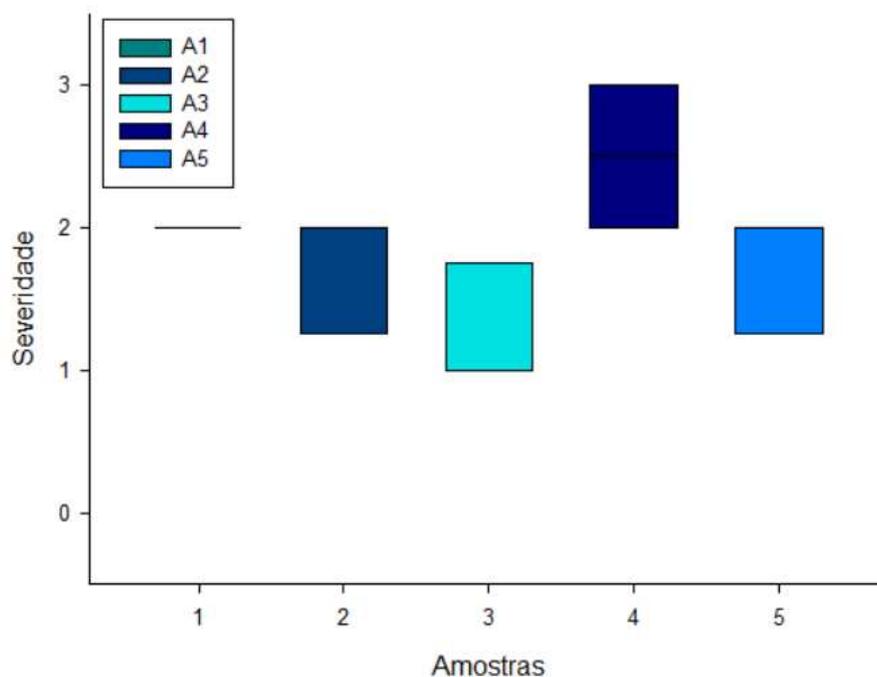
Figura 35 – Severidade de Abrasão - Insetos Tibiais.

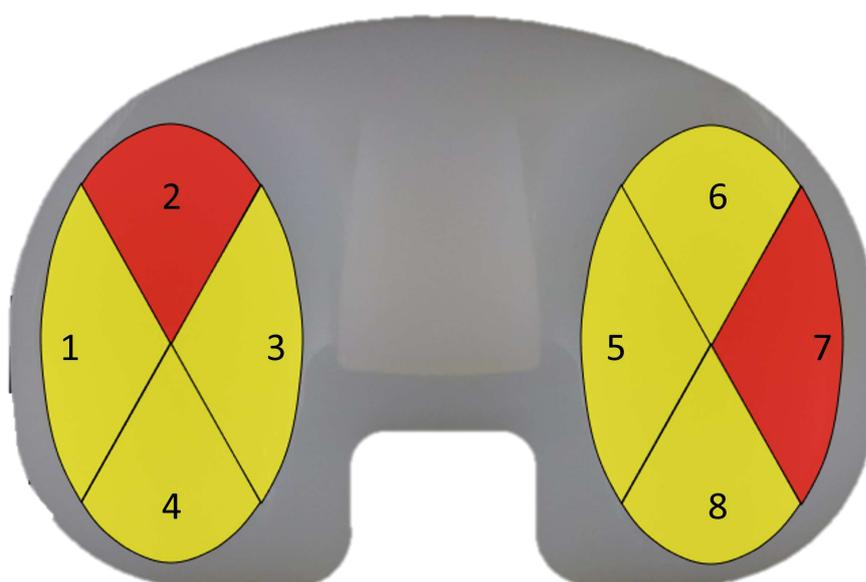
Figura 36 – Mapa de Dano referente à A1.

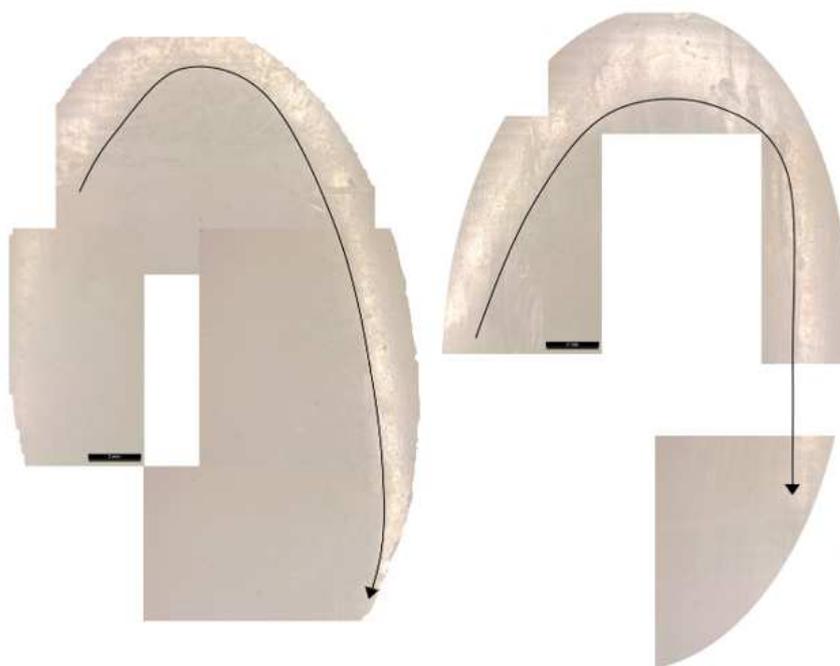
Figura 37 – Montagem de simetria de danos nos côneilos - A1.

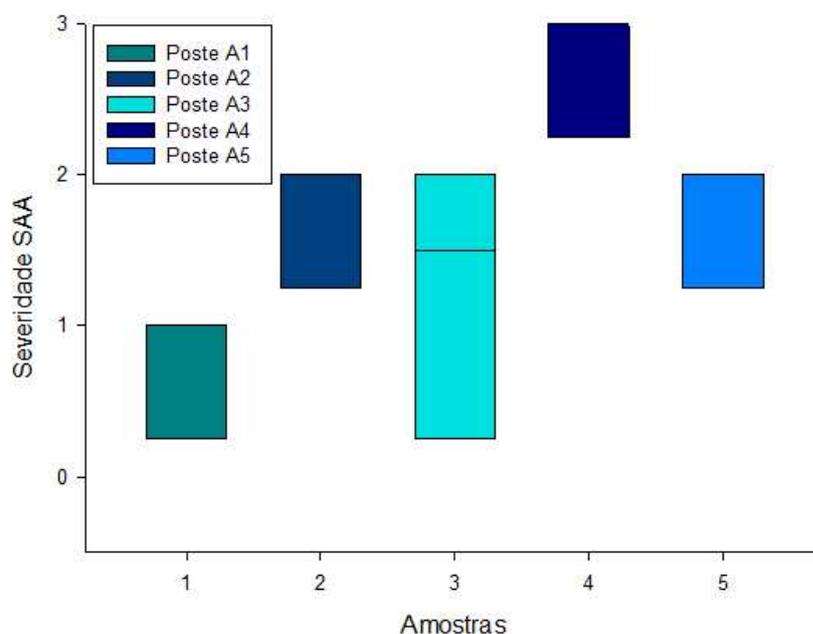
Figura 38 – Severidade de Área Afetada dos Postes das Amostras.

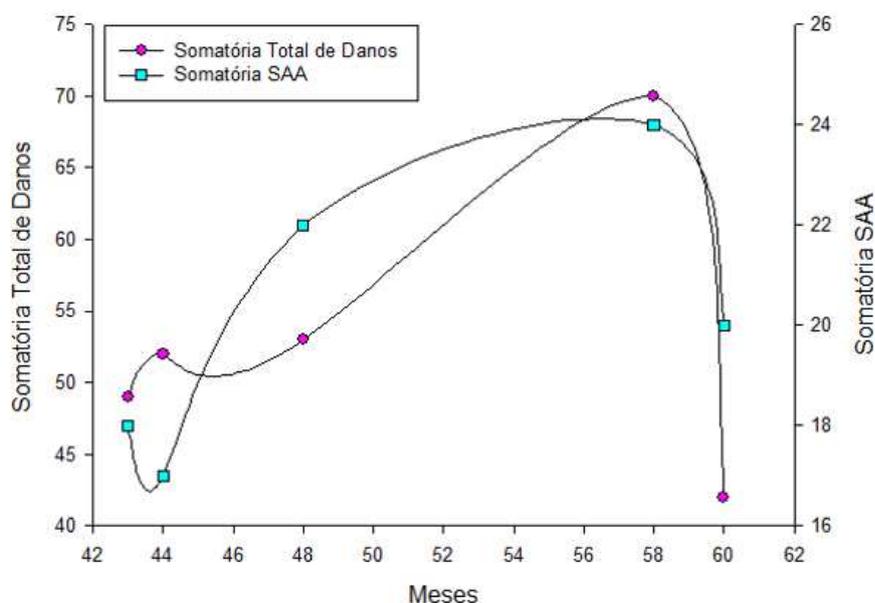
Figura 39 – Correlação entre Somatório de Severidades e Tempo de Implantação.

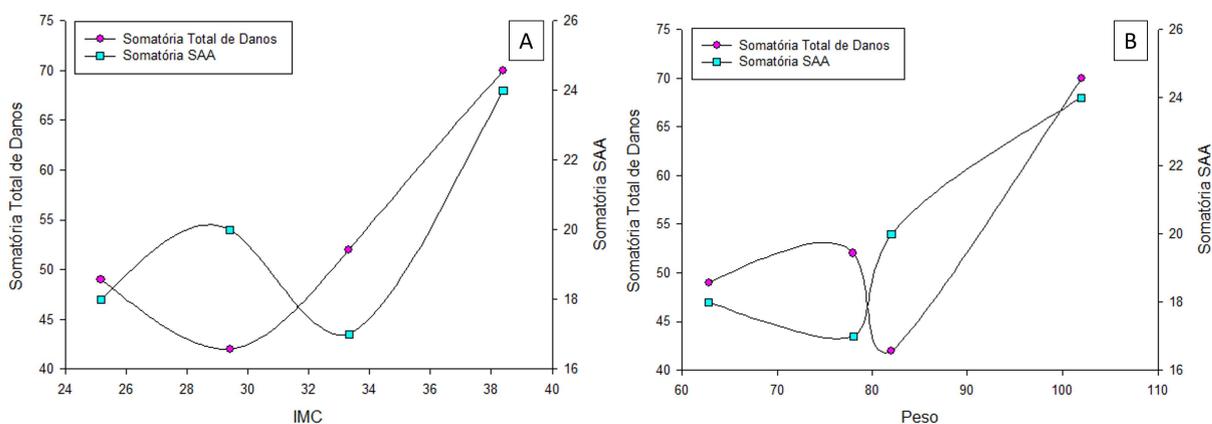
Figura 40 – Correlação entre Somatório de Severidades e: a) Índice de Massa Corporal; b) Peso.

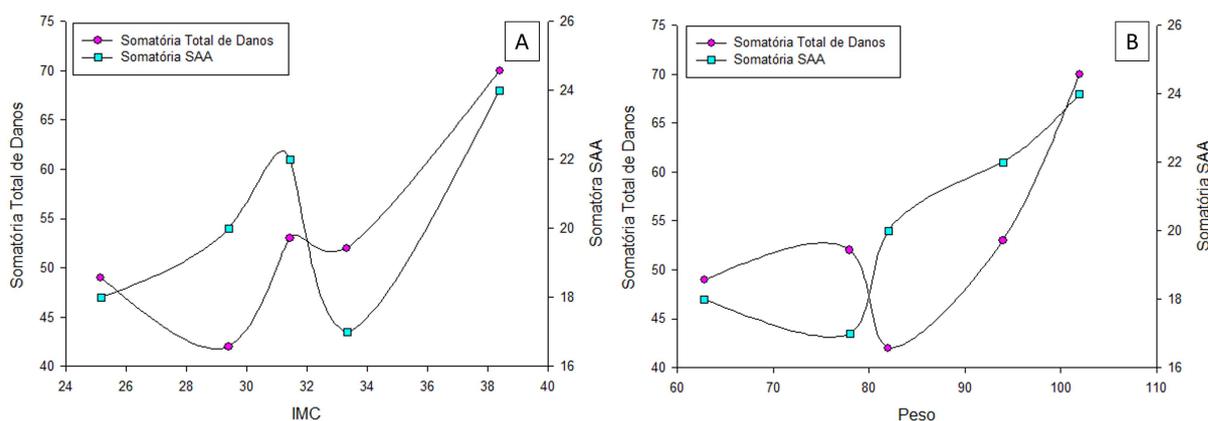
Figura 41 – Correlação entre Somatário de Severidades e: a) Índice de Massa Corporal; b) Peso. - Adição de A3 extrapolado.

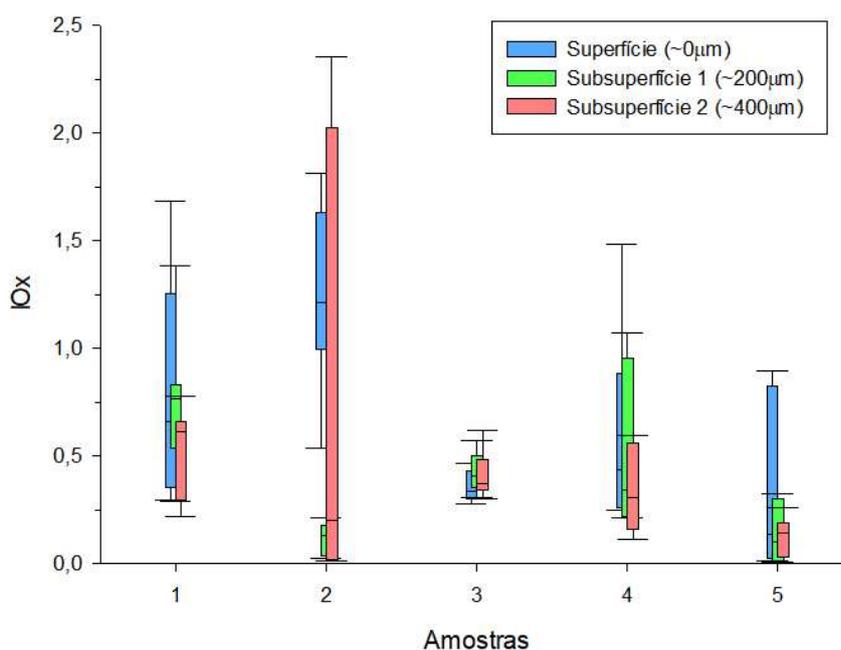
Figura 42 – IOx das amostras por profundidade.
