**Análise Comparativa de Dano e Oxidação em Insertos Tibiais de Prótese Total
de Joelho Retirados de Pacientes**

Dissertação de Mestrado submetida ao Programa de Pós-Graduação em Engenharia de Materiais da Universidade Federal de Santa Catarina para a obtenção do título de mestre em Programa de Pós-graduação em Engenharia de Materiais.

This research aims to evaluate five tibial inserts from three different manufacturers, taken from total knee arthroplasties with a time until revision between 3 to 5 years. The focus of analysis will be the assessment of wear modes observed macroscopically and their correlation with material characteristics, such as oxidation index and crystallinity, clinical data, and patients' radiographs. These correlations were statistically analyzed using the SigmaPlot 11.0 program. Macroscopic assessment was performed using a semi-quantitative technique extensively used in international literature to create damage maps, condyle reconstruction with stereoscope images, and correlations with radiographs and other variables. Oxidation index and crystallinity assessments were conducted through Fourier-transform infrared spectroscopy and Differential Scanning Calor

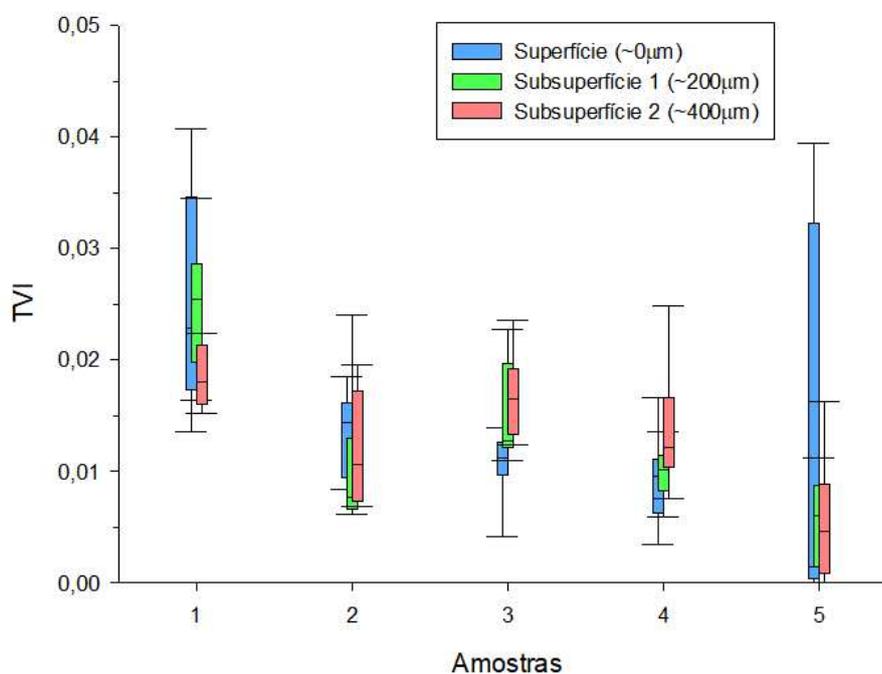
Figura 43 – TVI das amostras por profundidade.

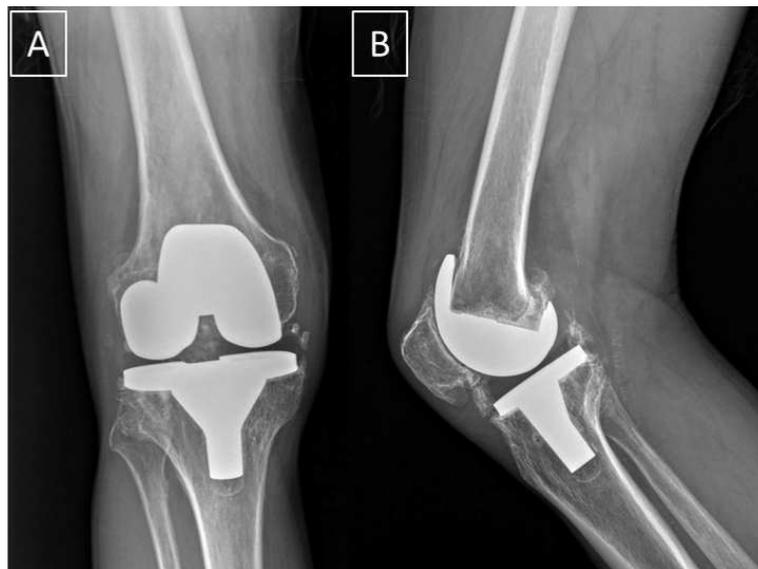
Figura A.1 – Radiografia na véspera de retirada de A1: A) Frontal; B) Lateral. Avaliação não indicou desalinhamentos, apenas a patela aparenta estar mais distal do que o normal. Banco de dados do Autor.

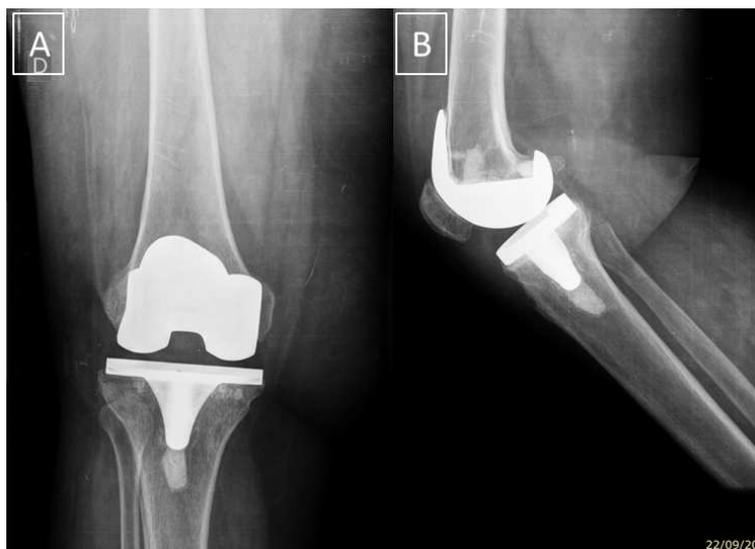
Figura A.2 – Radiografia na véspera de retirada de A2: A) Frontal; B) Lateral. Avaliação indicou desalinhamento varo, com soltura do cimento ósseo abaixo do platô tibial e na porção cortical anterior do componente femoral. Banco de dados do Autor.

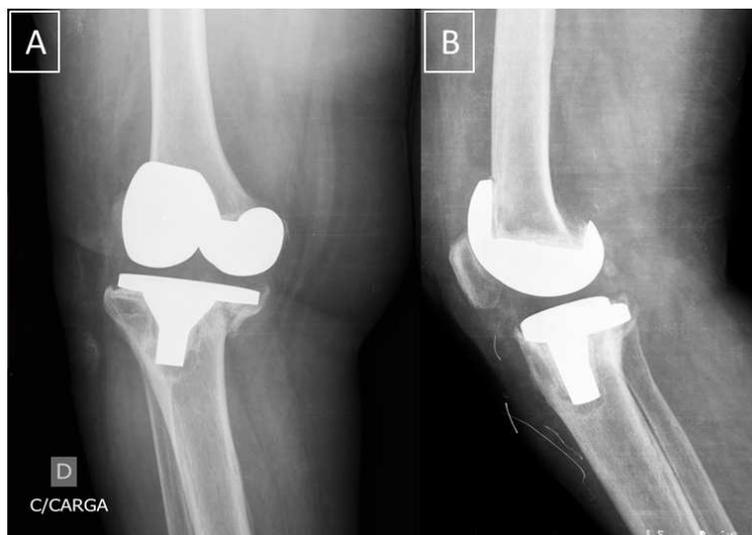
Figura A.3 – Radiografia na véspera de retirada de A3: A) Frontal; B) Lateral. Novamente imagem indica varo da perna, com fratura periprotética medial na tíbia, com afundamento posterior do platô tibial e soltura do componente. Banco de dados do Autor.

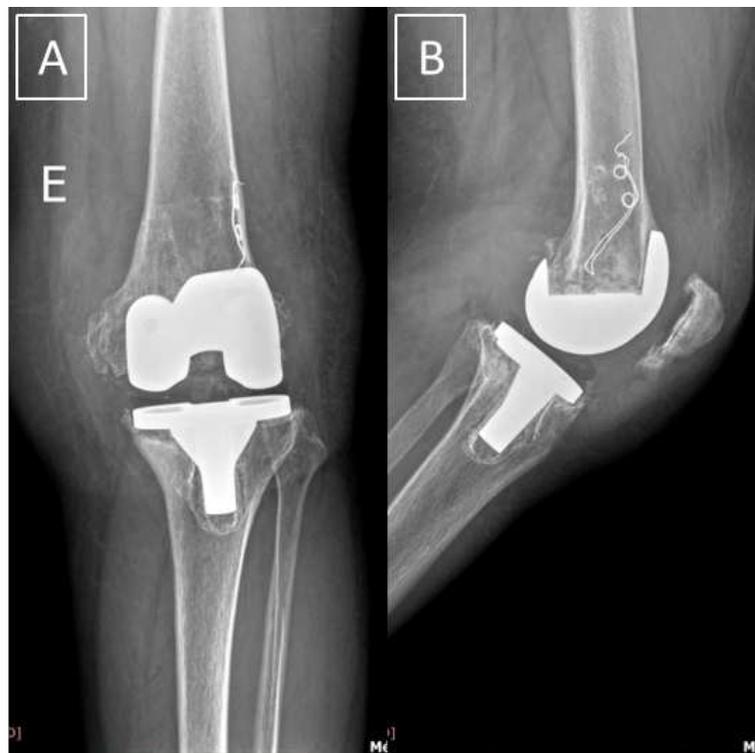
Figura A.5 – Radiografia na véspera de retirada de A4: A) Frontal; B) Lateral. Radiografia indica desalinhamento varo e soltura do componente tibial na região da quilha. Banco de dados do Autor.

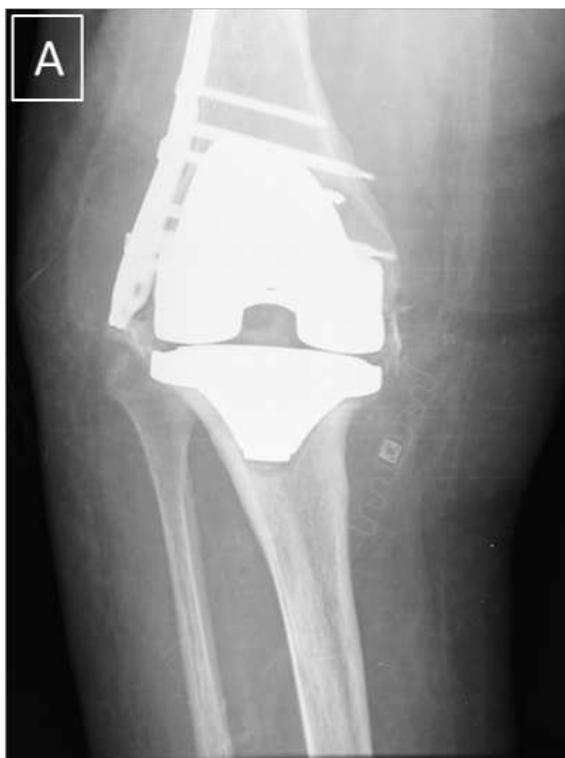
Figura A.6 – Radiografia na véspera de retirada de A5: A) Frontal. Novamente desalinhamento varo, com soltura do cimento no componente tibial, pior qualidade óssea e alinhamento entre as amostras. Banco de dados do Autor.

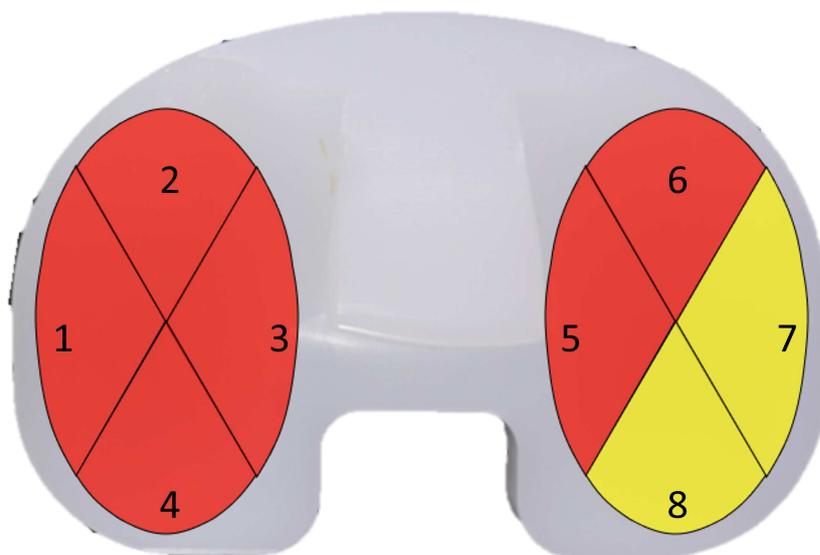
Figura D.2 – Mapa de Dano referente à A3.

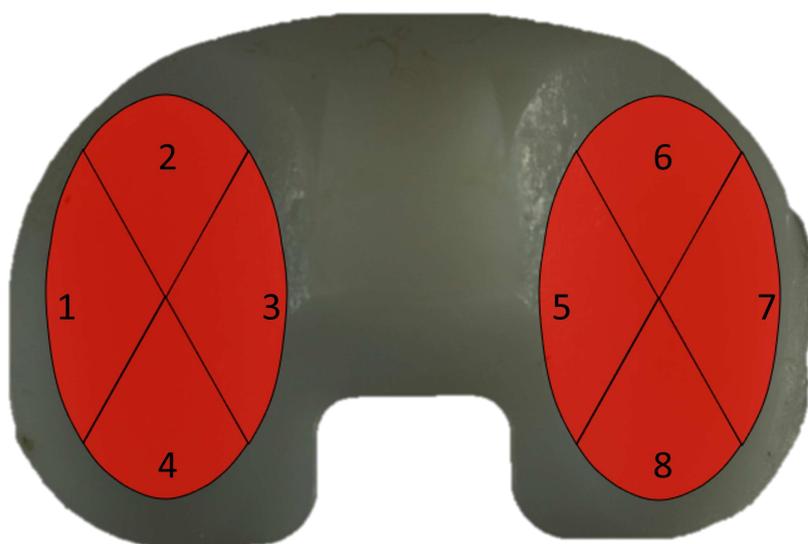
Figura D.3 – Mapa de Dano referente à A4.

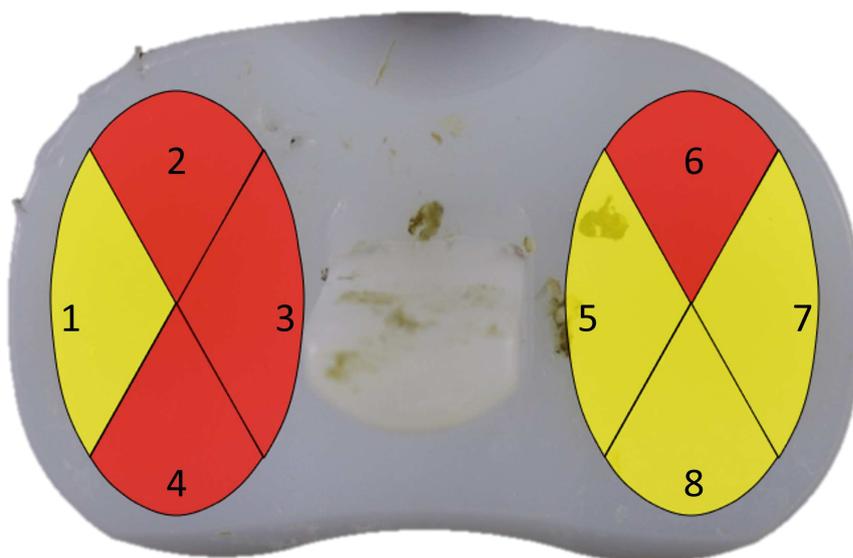
Figura D.4 – Mapa de Dano referente à A5.

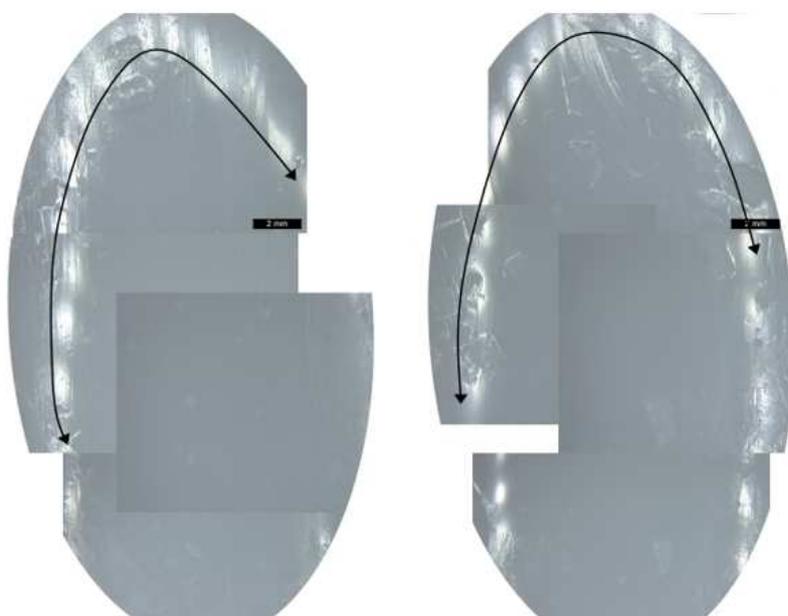
Figura E.1 – Montagem de simetria de danos nos cõndilos - A2.

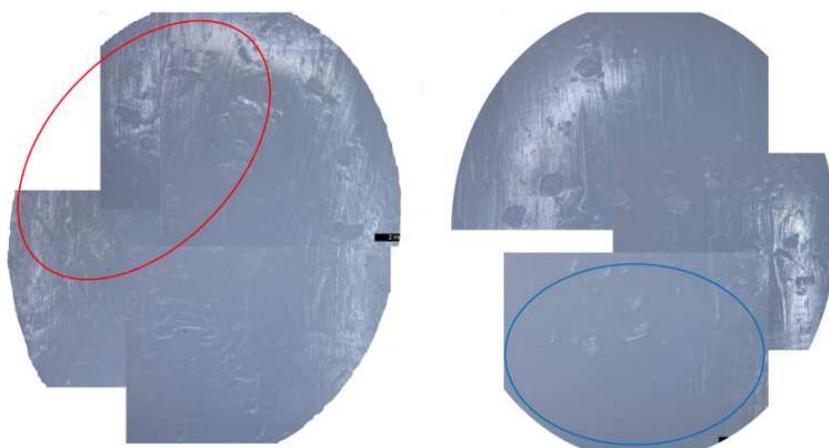
Figura E.2 – Montagem de simetria de danos nos côneilos - A3.

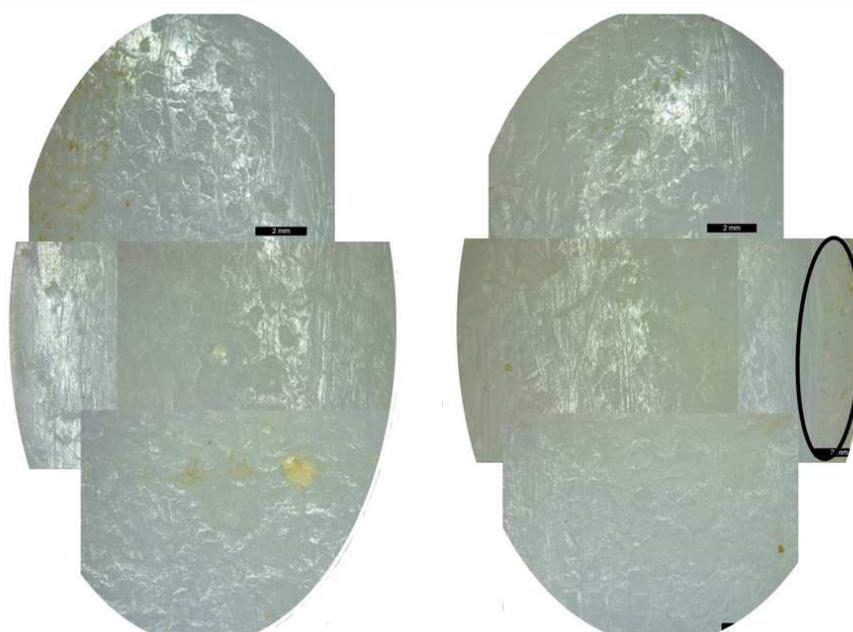
Figura E.3 – Montagem de simetria de danos nos côneilos - A4.

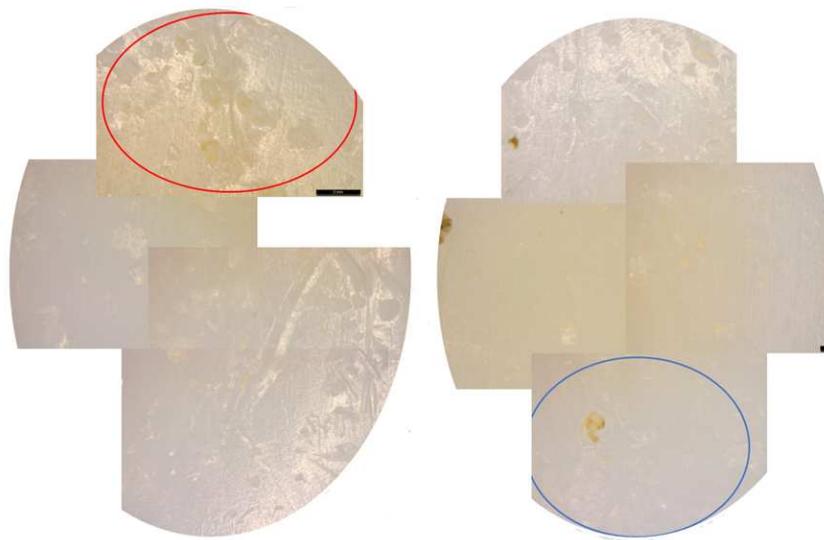
Figura E.4 – Montagem de simetria de danos nos côneilos - A5.

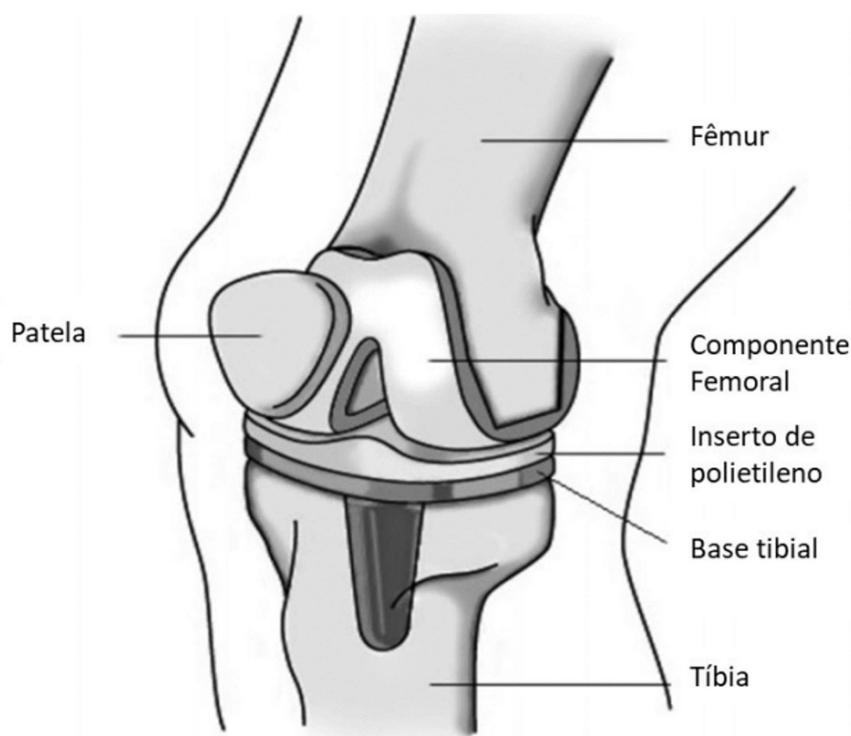
Figura C.1 – Componentes da Artroplastia Total de Joelho. Adaptado de Carr e Goswami (2009).
