UNIVERSIDADE FEDERAL DE SANTA CATARINA
CENTRO DE CIÊNCIAS FÍSICAS E MATEMÁTICAS
COORDENADORIA ESPECIAL DE OCEANOGRAFIA
CURSO DE BACHARELADO EM OCEANOGRAFIA

**Análise do comportamento da porção sul da Praia do Morro das Pedras,
Florianópolis, SC, através do CoastSnap**

Trabalho de Conclusão de Curso submetido ao curso de Oceanografia do Centro de Ciências Físicas e Matemáticas da Universidade Federal de Santa Catarina como requisito parcial para a obtenção do grau de Bacharela em Oceanografia.

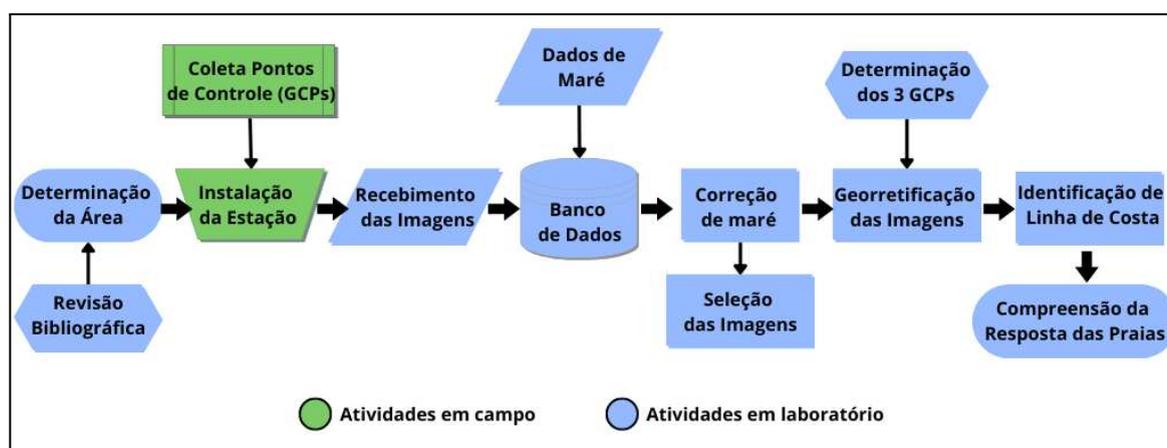
Figura 1: Fluxograma das atividades realizadas na metodologia do CoastSnap.

Na Figura 1, pode-se observar o fluxo de atividades conduzidas durante esta pesquisa e necessárias para os estudos com o CoastSnap, as quais serão explicadas nos Tópicos 3.1 e 3.2. Em sequência, na Figura 2, apresenta-se o fluxograma das atividades realizadas na metodologia do CoastSat melhor informadas no Tópico 3.3, detalhando as etapas de processamento e pós-processamento, incluindo a aplicação da correlação de Pearson para a comparação entre os dados do CoastSat e do CoastSnap. Adicionalmente, os Tópicos 3.4 e 3.5 detalham a coleta e análise dos dados de ondas e a observação de geoindicadores *in situ*, respectivamente, proporcionando uma visão completa da metodologia adotada neste trabalho.

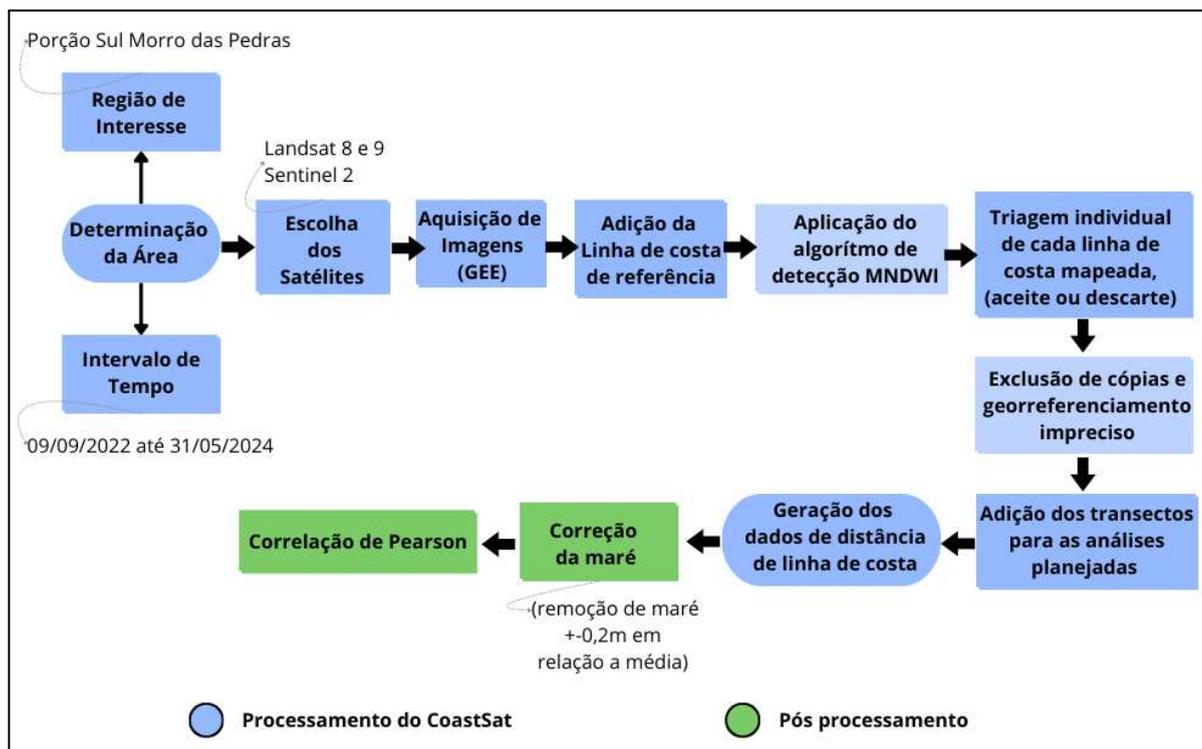
Figura 2: Fluxograma das atividades realizadas na metodologia do CoastSat.

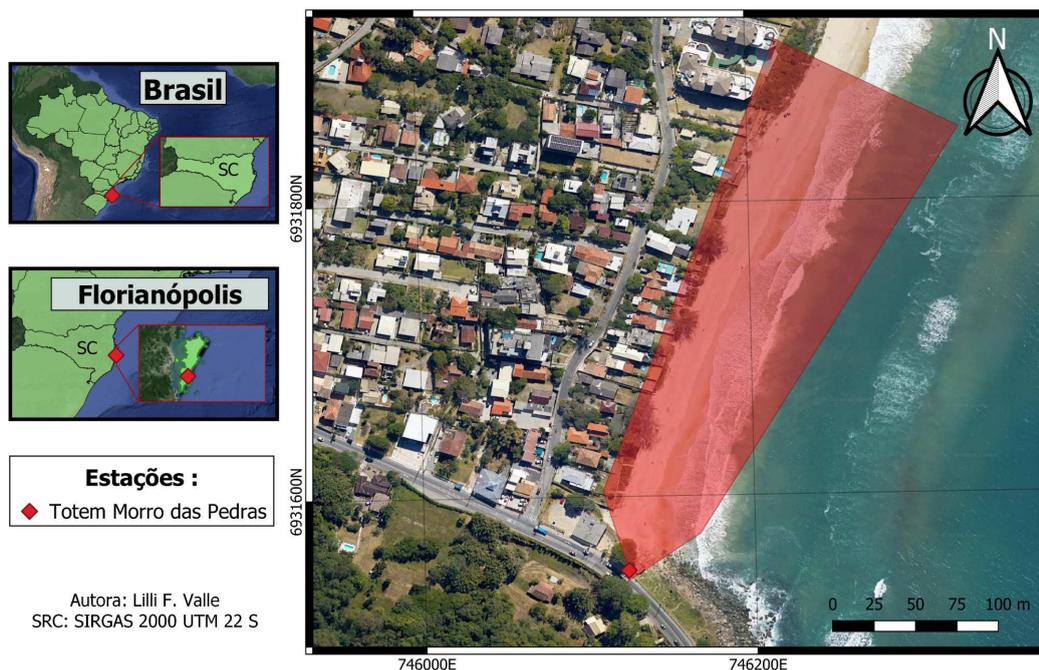
Figura 3: Mapa de Caracterização da Praia Morro das Pedras, SC, Brasil.

Este estudo abrangeu a porção sul da Praia do Morro das Pedras, utilizando uma linha amostral de 300m (Figura 3). A escolha dessa área de estudo baseou-se em vários critérios específicos. Primeiramente, a morfodinâmica praial da região foi considerada, classificando a praia como intermediária com características refletivas (RUDORFF e BONETTI, 2010). A urbanização local, identificada como um fator contribuidor para a erosão da praia (ABREU DE CASTILHOS, 1995), também foi levada em conta. Pela dinâmica praial da área ser influenciada pela exposição a marés e ondulações, exacerbada pela ausência de uma zona de amortecimento na parte sul, devido a ocupações residenciais na duna frontal (GOMES et. al., 2022). Além disso, a importância social do local, com moradias diretamente na frente da areia da praia, e sua relevância econômica, devido ao potencial turístico de avistamento de baleias e à presença de quiosques, foram fatores significativos na seleção do local. Por fim, a escolha da praia foi influenciada pela disponibilidade de um local elevado o suficiente para a instalação do totem, permitindo uma visão panorâmica necessária para a análise da linha de costa (HARLEY et al., 2019).

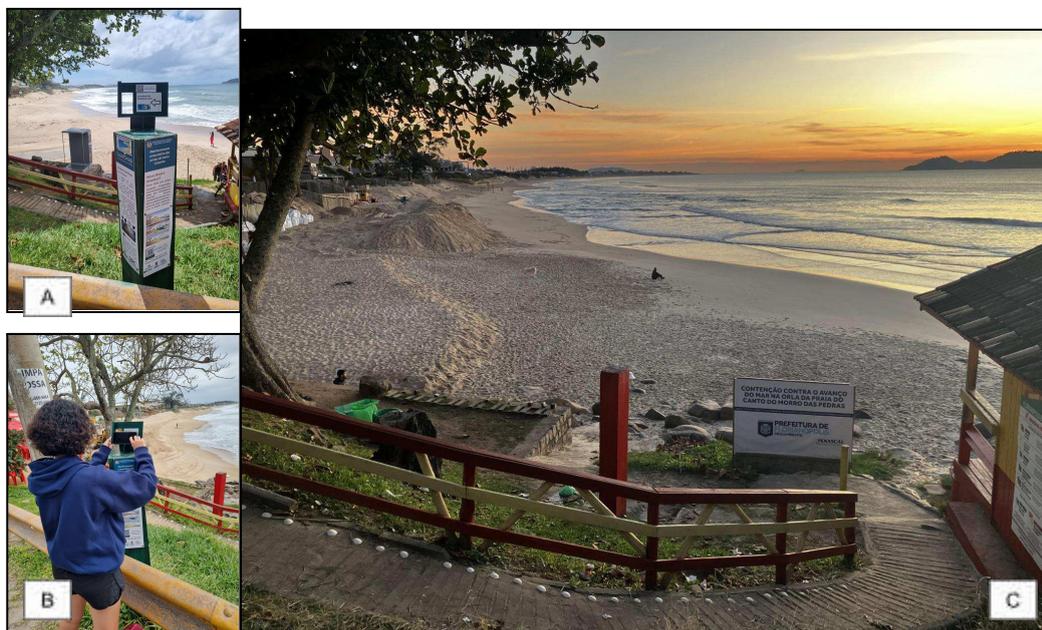
Figura 4: Processo de captura de imagem da Praia Morro das Pedras, SC. (A) Totem. (B) Posicionamento do aparelho de celular para captura da imagem. (C) Exemplos de imagem capturada na estação.

Através das mídias sociais do CoastSnapSC, vinculado ao Laboratório de Oceanografia Costeira (LOC - UFSC), foram recebidas as imagens coletadas por meio da participação social, integrando-se à ciência cidadã. Este processo é parte integrante da prática científica e da produção de conhecimento (SiBBr, 2024), com o objetivo de obter dados e promover a participação ativa da comunidade. Na Figura 4.B observa-se o processo de captura de imagem na estação.

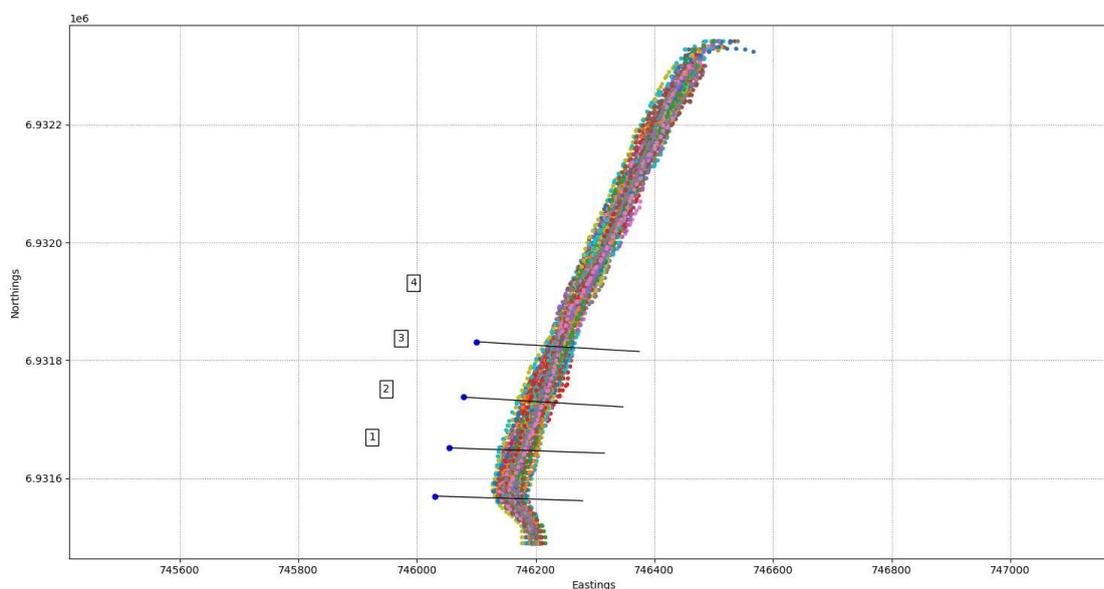
Figura 5: Transectos demarcados no CoastSat da porção Sul da Praia Morro das Pedras, Florianópolis, SC.

Com o processamento concluído, o CoastSat aplicou seu algoritmo de classificação para identificar a linha de costa. Este algoritmo utiliza o índice MNDWI (Modified Normalized Difference Water Index), que combina a banda verde do espectro visível e a banda de infravermelho de ondas curtas para diferenciar áreas de areia, água, e outros elementos (vegetação, promontórios rochosos). Linhas de costa duplicadas ou com georreferenciamento impreciso foram removidas automaticamente, aumentando a confiabilidade do resultado. Em seguida, as linhas de costa foram exportadas em formato vetorial para análises posteriores. Transectos foram posicionados manualmente em locais estratégicos (Figura 5), próximos às barreiras perpendiculares à linha de costa do município, para análise detalhada. Sendo o transecto de número 3 o utilizado para análise de comparação com o CoastSnap.

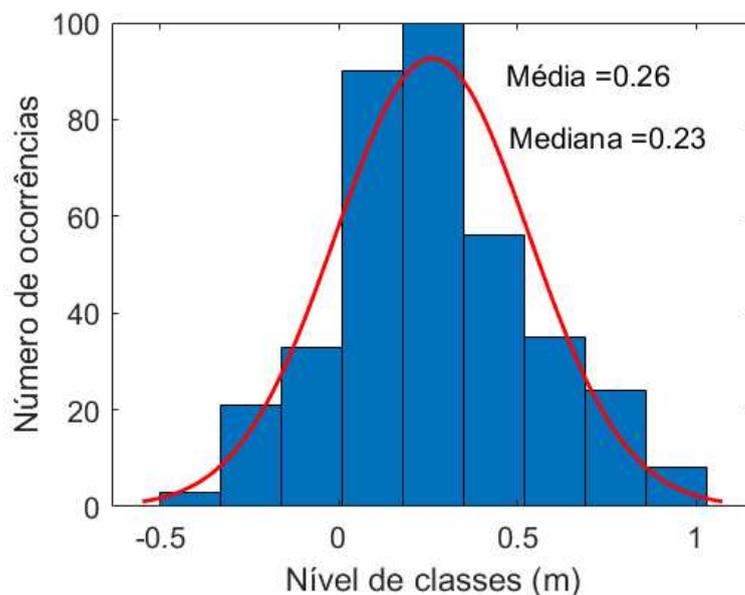
Figura 7: Histograma das classes de nível em relação ao número de ocorrências das imagens recebidas no período de análise no totem do CoastSnap na praia do Morro das Pedras, Florianópolis, SC.

A análise do histograma revelou que a média dos níveis foi de 0,26m e a mediana foi de 0,23m. A média representa o valor médio dos níveis de maré registrados, enquanto a mediana indica o valor central, com 50% das observações abaixo e 50% acima desse valor. No entanto, não foram encontradas imagens com o valor exato da maré média de 0,26 m. Portanto, foi selecionada a imagem mais próxima desse nível, que registrou uma maré de 0,27m e foi obtida em 19 de janeiro de 2023, para servir como imagem base na análise.

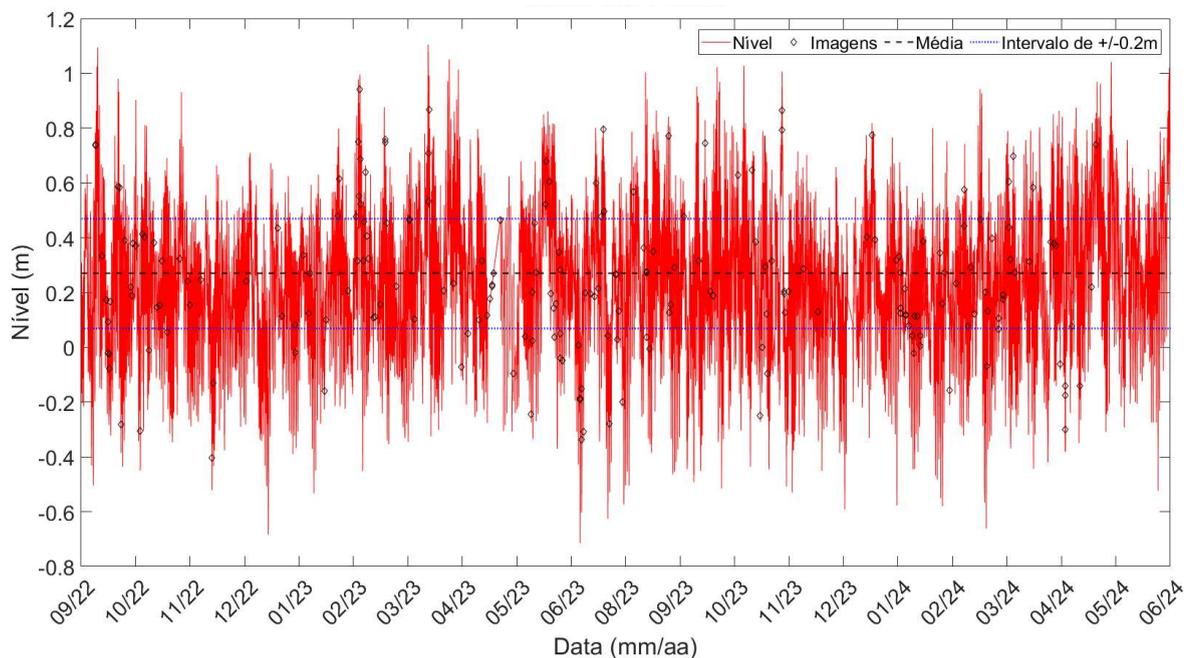
Figura 8: Nível em relação a quantidade de imagens recebidas pela Estação Morro do CoastSnap.

Após a determinação do nível mais recorrente, gerou-se o gráfico de variação do nível em relação à quantidade de imagens recebidas (Figura 8) para a visualização temporal da quantidade de imagens dentro do intervalo de nível estabelecido. A Figura 8 traz como linha de referência o valor adotado (0,27m) e o intervalo de nível utilizado de $\pm 0,2$ m. Vale salientar que, as imagens foram selecionadas dentro dessa faixa de variação de nível e, conseqüentemente, aquelas que se situaram fora dessa faixa, ou seja, com variação de nível além dos limites de 0,47 a 0,07 metros não foram consideradas na avaliação das mudanças da linha de costa.

Ainda no gráfico (Figura 8), destaca-se também uma disparidade na amplitude das marés ao longo do período analisado. Observa-se uma significativa variação vertical entre o ápice da preamar e a menor baixamar, com uma amplitude máxima de 1,10m, registrada em fevereiro de 2023, contrastada com uma mínima de -0,76m, observada em junho de 2023. Em 2022, os maiores níveis foram registrados em setembro, enquanto os menores em dezembro. No ano de 2023, os maiores níveis foram observados em fevereiro, março, abril, julho, setembro e outubro, e os menores foram em junho, julho, novembro e dezembro. Já no ano de 2024, os maiores níveis foram registrados em abril, e os menores em janeiro e fevereiro.

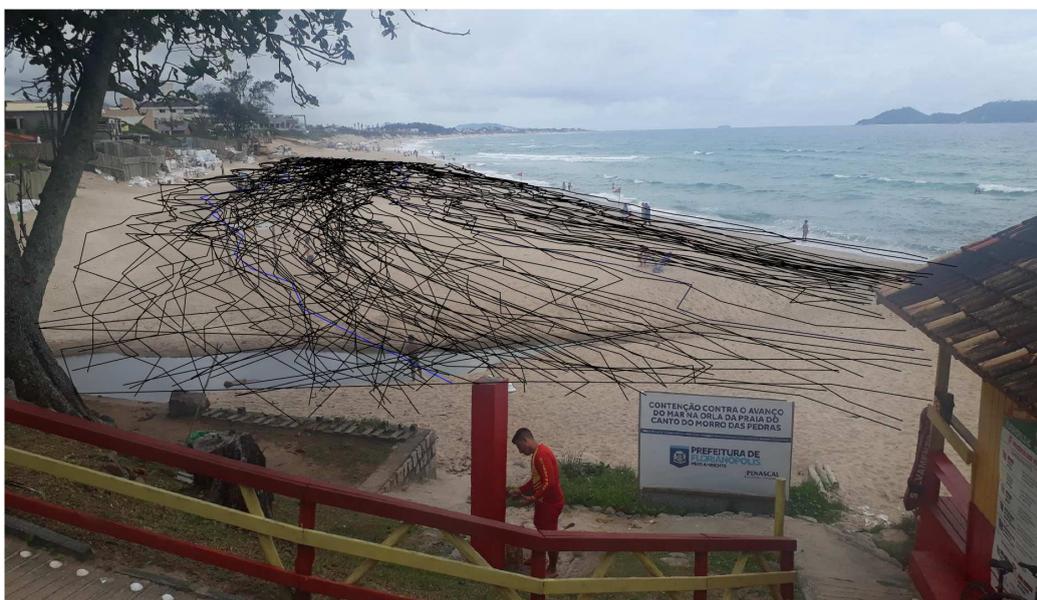
Figura 9: Total de linhas de costa digitalizadas durante o período de estudo com imagem base de 19 de janeiro de 2023 ao fundo da praia do Morro das Pedras, SC.

Na Figura 9, são exibidas todas as linhas de costa digitalizadas ao longo do período de estudo. A imagem apresenta a variabilidade total do conjunto de dados coletados, destacando a amplitude das movimentações de areia na área analisada. A linha de costa base, cor azul, obtida em 19 de janeiro de 2023 com um nível de 0,27m, serve como referência.

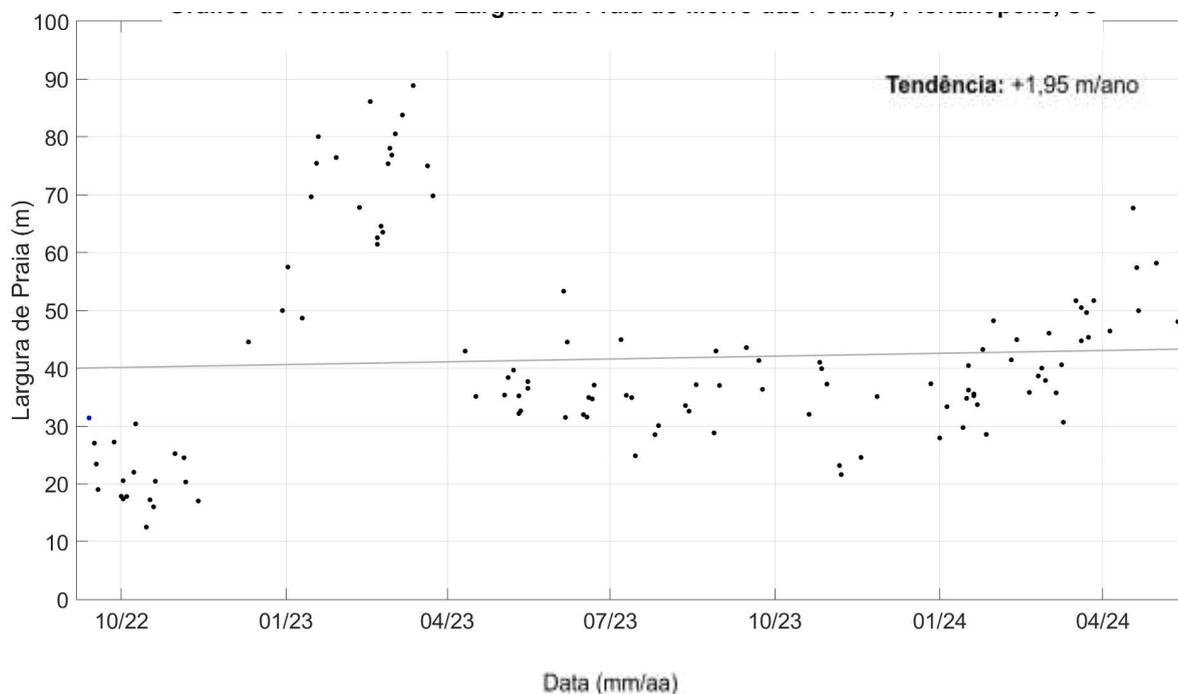
Figura 10: Variação da largura da praia e padrão de tendência da Praia Morro das Pedras, Florianópolis, SC.

A Figura 10 fornece dados detalhados sobre a variação da largura da praia ao longo do período de estudo, permitindo uma avaliação aprofundada dos períodos sazonais e mensais, e da sua tendência total, explicadas abaixo.

Durante o verão de 2022-2023, a análise das imagens iniciou-se em 30 de dezembro de 2022 e terminou em 13 de março de 2023. A largura da praia começou em aproximadamente 50m e aumentou para 58m no dia 2 de janeiro de 2023. Após uma breve erosão para 45m em 10 de janeiro, a largura da praia apresentou um aumento gradual, atingindo 80m no final de janeiro (29/01). No dia 11 de fevereiro foi registrado uma largura de praia de aproximadamente 67m, havendo uma acreção adicional no dia 17 de fevereiro, chegando a 85m, seguida por uma redução e subsequente aumento até 88m no dia 13 de março. Este foi o maior aumento registrado para largura de costa no período estudado, marcando o verão de 2022-2023, como o mais acrescivo de todas as estações.

No outono de 2023, a partir de 21 de março até 19 de junho, a largura da praia apresentou uma variação significativa. A largura inicial era de aproximadamente 75m, reduzindo-se para 70m ao final de março (24/03) e continuando a diminuir até 35m em 17 de abril. No mês de maio, houve pequenas variações com períodos de acréscimo e erosão, terminando em 37m no dia 16 de maio. Em 5 de junho a largura da praia era de 55m com um período erosivo chegando a 35m em 19 de junho. Da primeira imagem à última, a largura variou de aproximadamente 75m a 35m, com uma diferença de 40m. O que eflite essa tendência erosional predominante ao longo do outono.

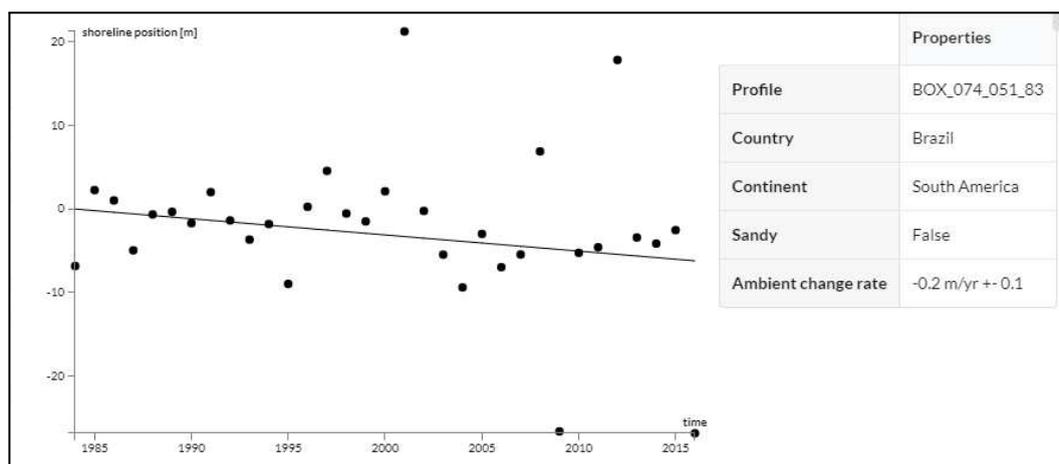
Figura 11: Gráfico de Tendência de Largura da Praia do Morro das Pedras, Florianópolis, SC de 1985 a 2015.

Luijendijk (2018) (Figura 11), observaram uma tendência erosiva de $-0,2\text{m/ano}$ para a mesma praia entre 1984 e 2015.

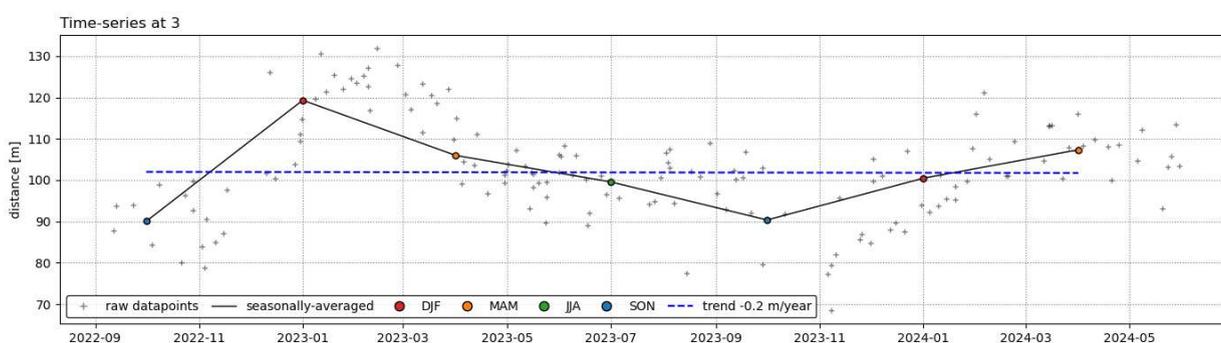
Figura 12: Gráfico de Tendência de Largura da Praia do Morro das Pedras, Florianópolis, SC gerada no CoastSat.

CoastSat ocorre o mesmo nos dados gerados pelo CoastSnap; e obteve o valor-p: 6.750^{-29} este valor tão baixo indica que a correlação é estatisticamente significativa; e um erro Padrão: 0.07 sugerindo que o coeficiente angular está bem estimado e com alta precisão. Apesar da correlação forte, as linhas não se sobrepõem e isso se dá pelos pontos de origem do CoastSnap e CoastSat serem diferentes em cada transecto.

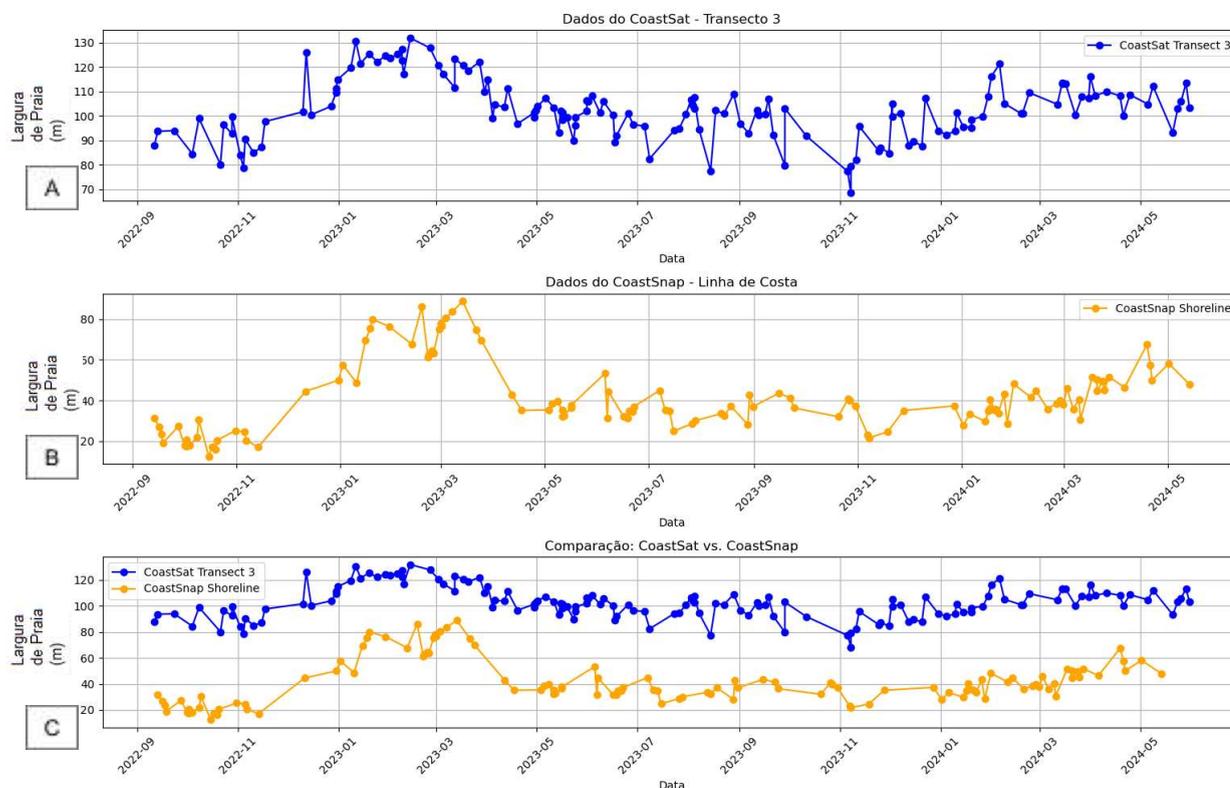
Figura 13: Gráficos de comparação observados de Largura da Praia do Morro das Pedras, Florianópolis, SC. (A) Do CoastSat. (B) Do CoastSnap. (C) Dados Integrados CoastSat e CoastSnap.

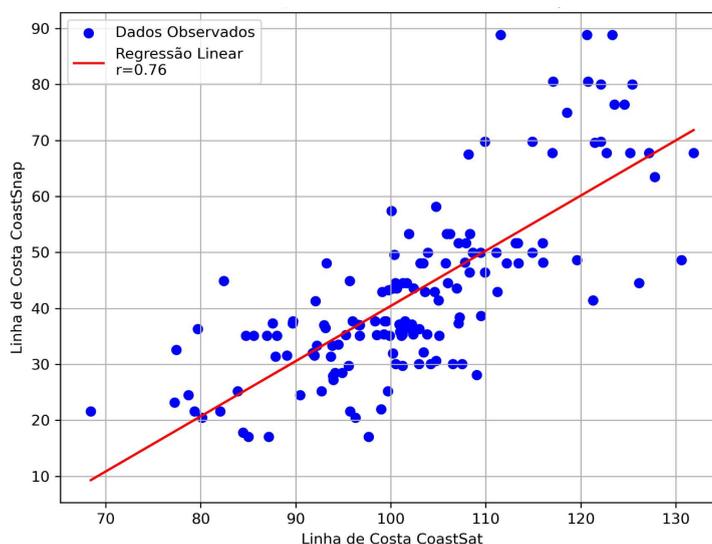
Figura 14: Gráfico de correlação de Pearson dos dados de largura de praia obtidos pelo CoastSnap e CoastSat, na praia do Morro das Pedras, Florianópolis, SC.

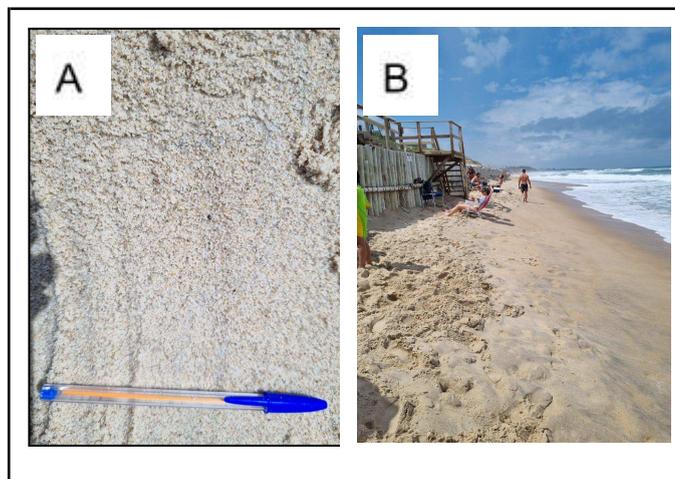
Figura 15: Identificação de minerais pesados a partir de imagens. (A) Presença de minerais pesados evidenciada na imagem do sedimento. (B) Presença de minerais pesados evidenciada na imagem da praia.

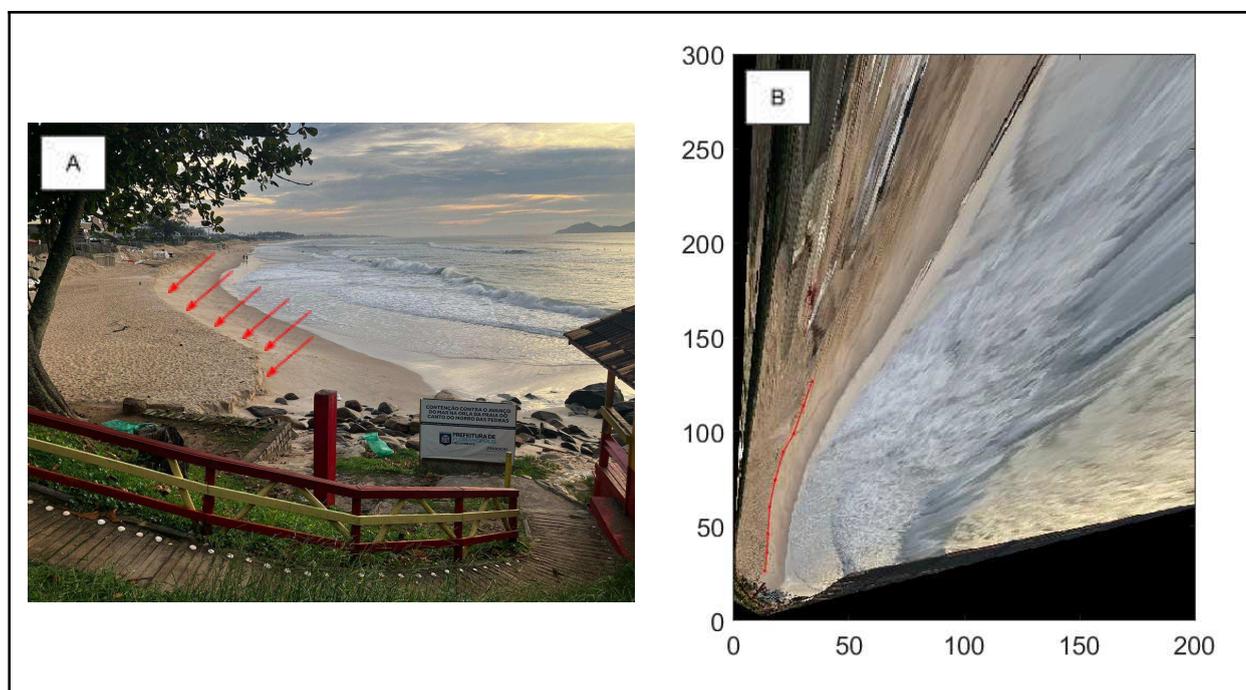
Figura 16: Exemplo do dia 05 de maio de 2023 com presença de escarpa. (A) Imagem coletada na estação do CoastSnap. (B) Imagem retificada.

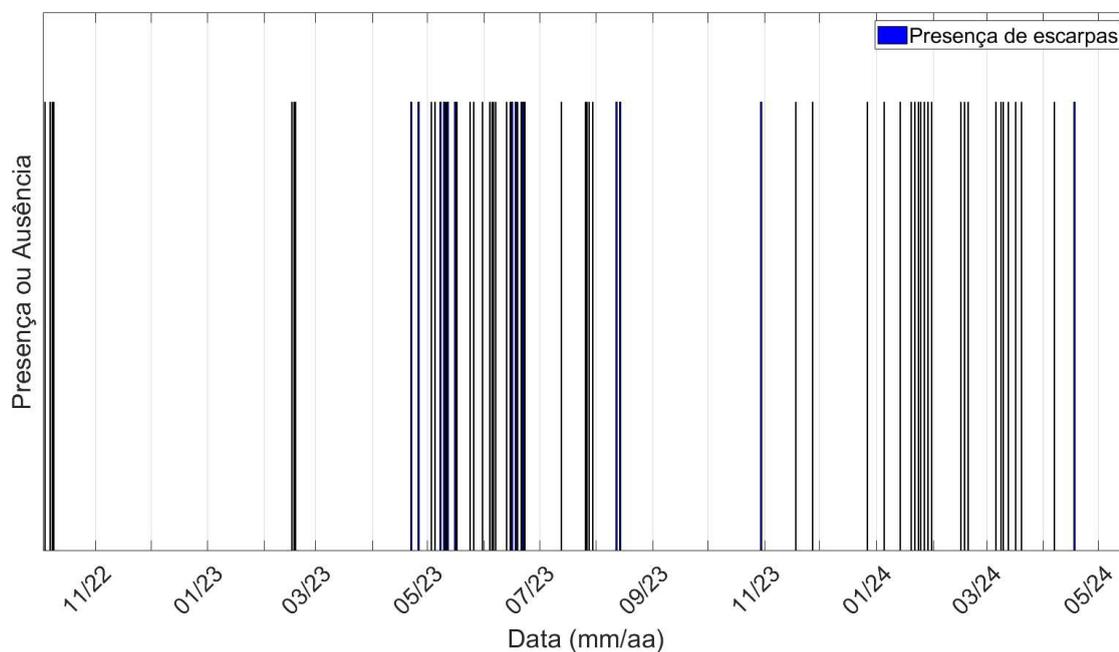
Figura 17: Presença ou ausência de escarpas erosivas nas imagens recebidas no período de setembro de 2022 a maio de 2024.

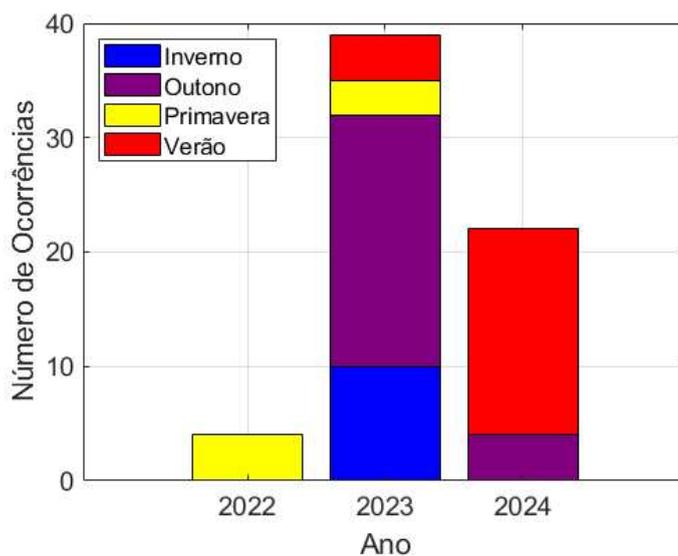
Figura 18: Gráfico da quantidade de escarpas encontradas nas imagens tiradas do totem do CoastSnap na praia do Morro das Pedras, Florianópolis, SC.

Para uma melhor observação sazonal ao longo dos anos, foi criada a Figura 18. Percebeu-se que em 2022, por abranger apenas o final do inverno (parte do mês de setembro de 2022), toda a primavera e o início do verão (dezembro de 2022), além de ser um ano com a maior acreção observada durante o período do estudo, houve uma menor quantidade de escarpas, todas na primavera (4). Em contraste, no ano de 2023, observou-se uma maior presença de escarpas, com a maior quantidade ocorrendo no outono (21) e inverno (9), épocas caracterizadas pela maior energia das ondas. E no ano de 2024, que abrangeu a estação completa do verão e parte do outono (até maio de 2024), com 18 ocorrências no verão e 4 no outono, vale salientar que o verão de 2023/2024 foi menos acrecivo que o verão de 2022/2023, podendo ser também um indicador do porque foi observada uma grande quantidade de escarpas, além do outono de 2024 ter sido acrecivo em comparação ao de 2023 que foi erosivo e com a presença de mais escarpas.

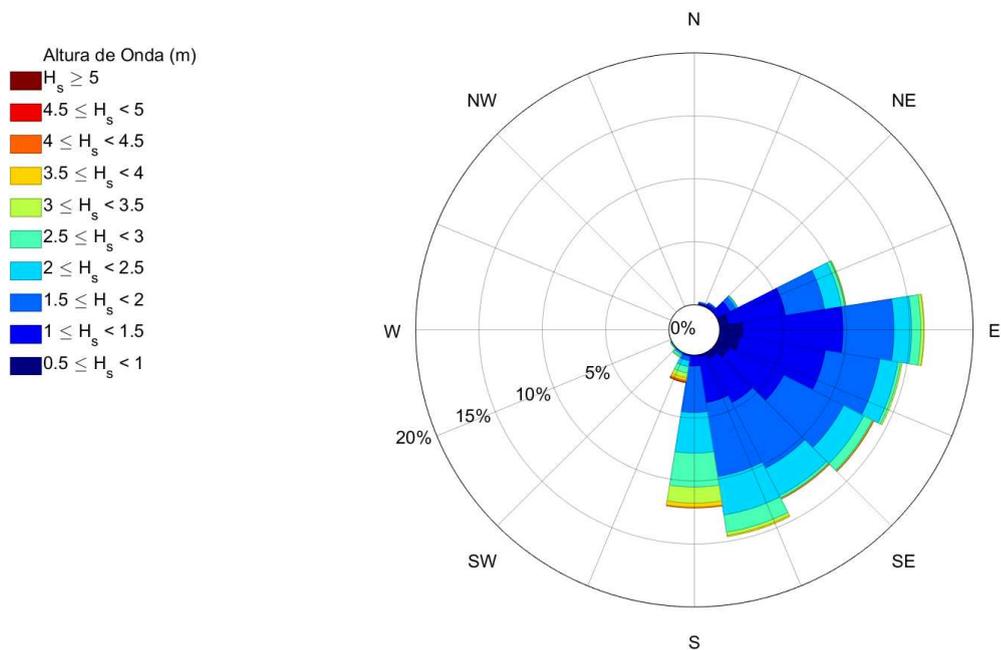
Figura 19: Rosa das Ondas acumulada com Altura Significativa e Direção na praia do Morro das Pedras, SC.

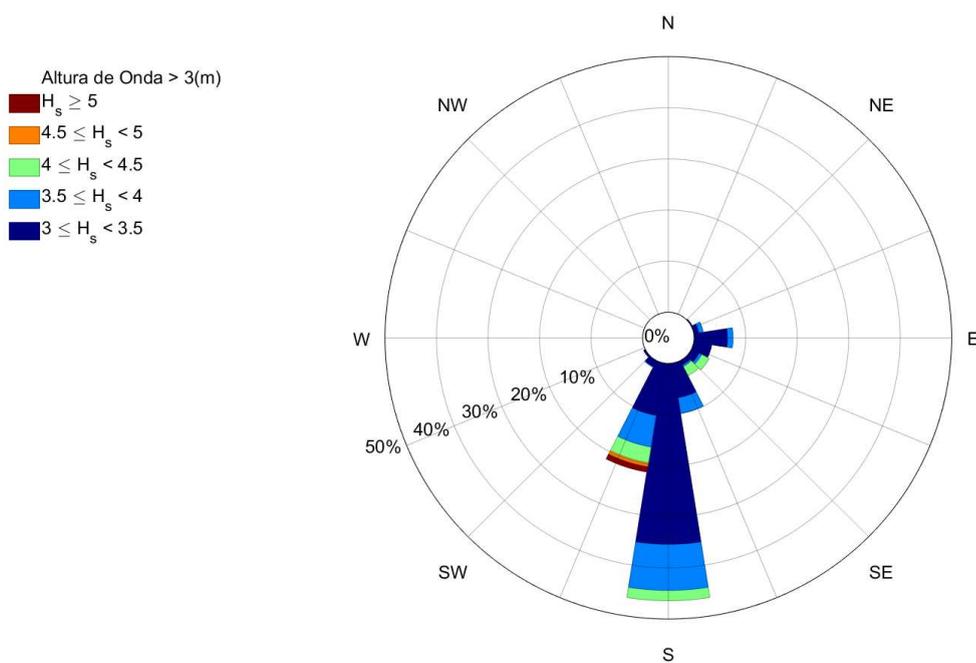
Figura 20: Rosa das Ondas com Altura Significativa maior que 3m e Direção na praia do Morro das Pedras, SC.

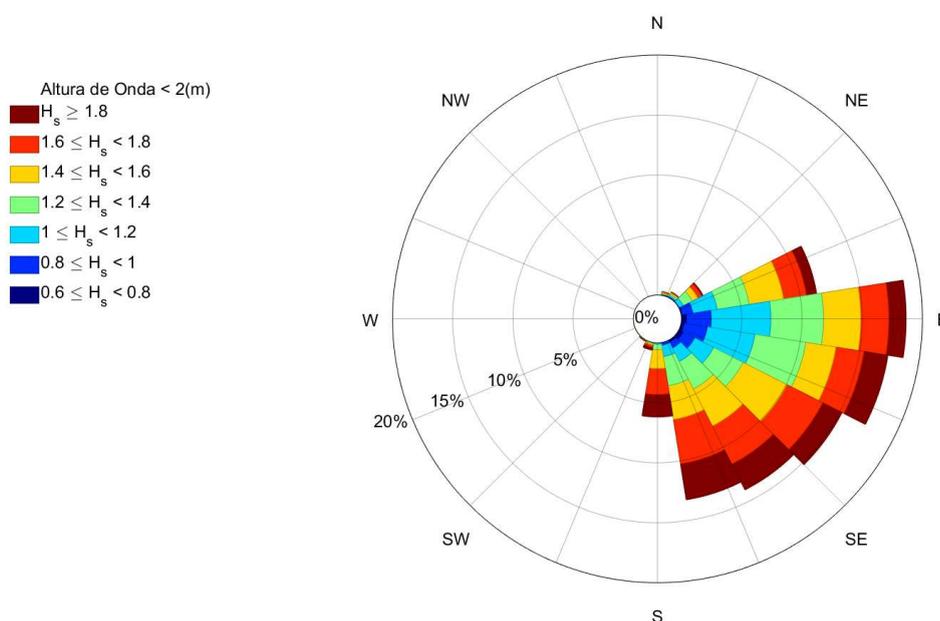
Figura 21: Rosa das Ondas com Altura Significativa menor que 2m e Direção na praia do Morro das Pedras, SC.

Sobre os menores períodos energéticos encontrados, foi possível observar, nos momentos com menores alturas de ondas ($<2\text{m}$), conforme a Figura 21, que o período de direção Leste e Sudeste foram os mais frequentes, correspondendo a 42,9% e 32%, respectivamente. Na direção Leste, o período médio foi de 9 segundos, enquanto na direção Sudeste foi de 10 segundos.

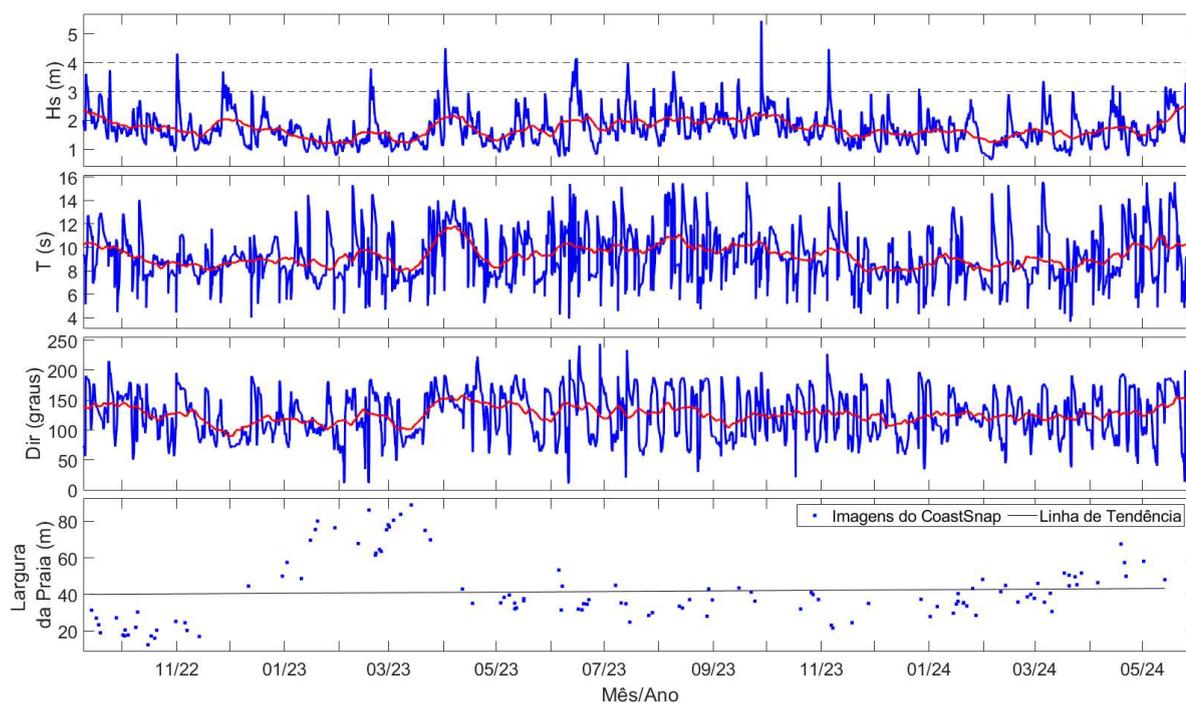
Figura 22: Série Temporal de Linha de Costa das Imagens do CoastSnap, Altura Significativa, Direção e Período de Ondas no período de Setembro de 2022 a Maio de 2024 na praia do Morro das Pedras, SC.

O maior pico de erosão observado ocorreu em 15/10/2022 às 15h. Durante este evento, a altura de ondas observada foi de 2,15m, com direção sudeste e um período de 7,7 segundos. Nos dias anteriores, as ondas provinham predominantemente do sul.

Já o maior pico de acreção foi registrado em 13/03/2023 às 18h. Nesse momento, a altura das ondas era de 1,29m, com direção nordeste e um período de ondas de 6,7 segundos. Nos dias anteriores, as ondas vinham da direção leste/nordeste. A imagem desse episódio (Figura 23.B), destacada pela linha azul, mostra uma linha de costa avançada, indicando um aumento na largura da praia. Este evento de acreção máxima ilustra como condições mais favoráveis, como ondas menos intensas e mudanças na direção do vento, podem contribuir para a recuperação e expansão da linha de costa.

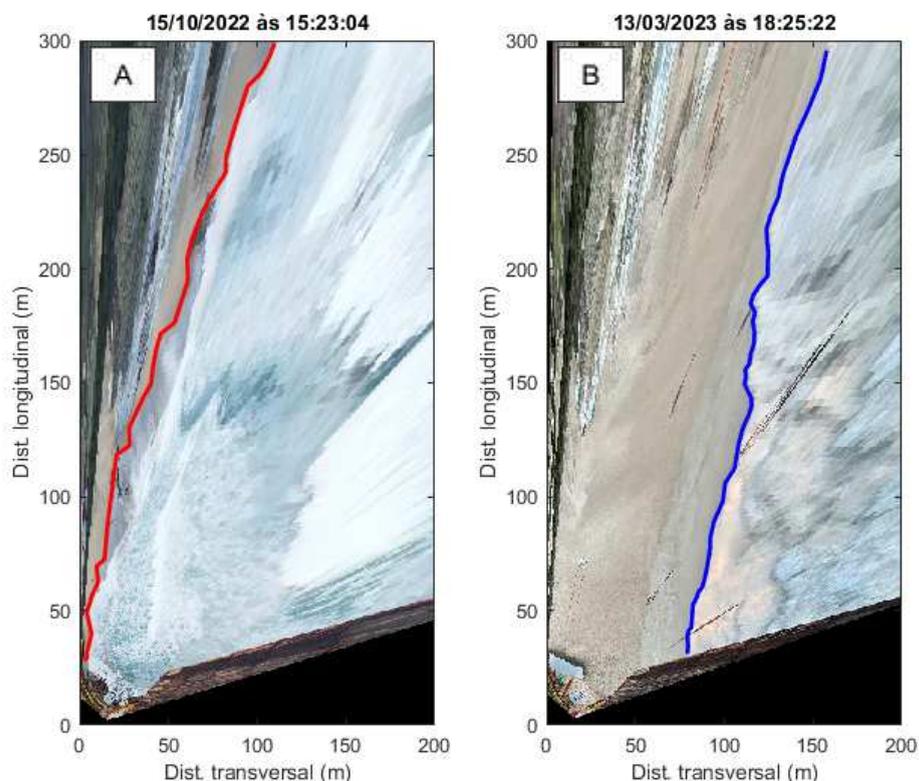
Figura 23: Imagens obtidas dos períodos de maior erosão (A) e maior acreção (B) pelo CoastSnap da Praia do Morro das Pedras, Florianópolis, SC.

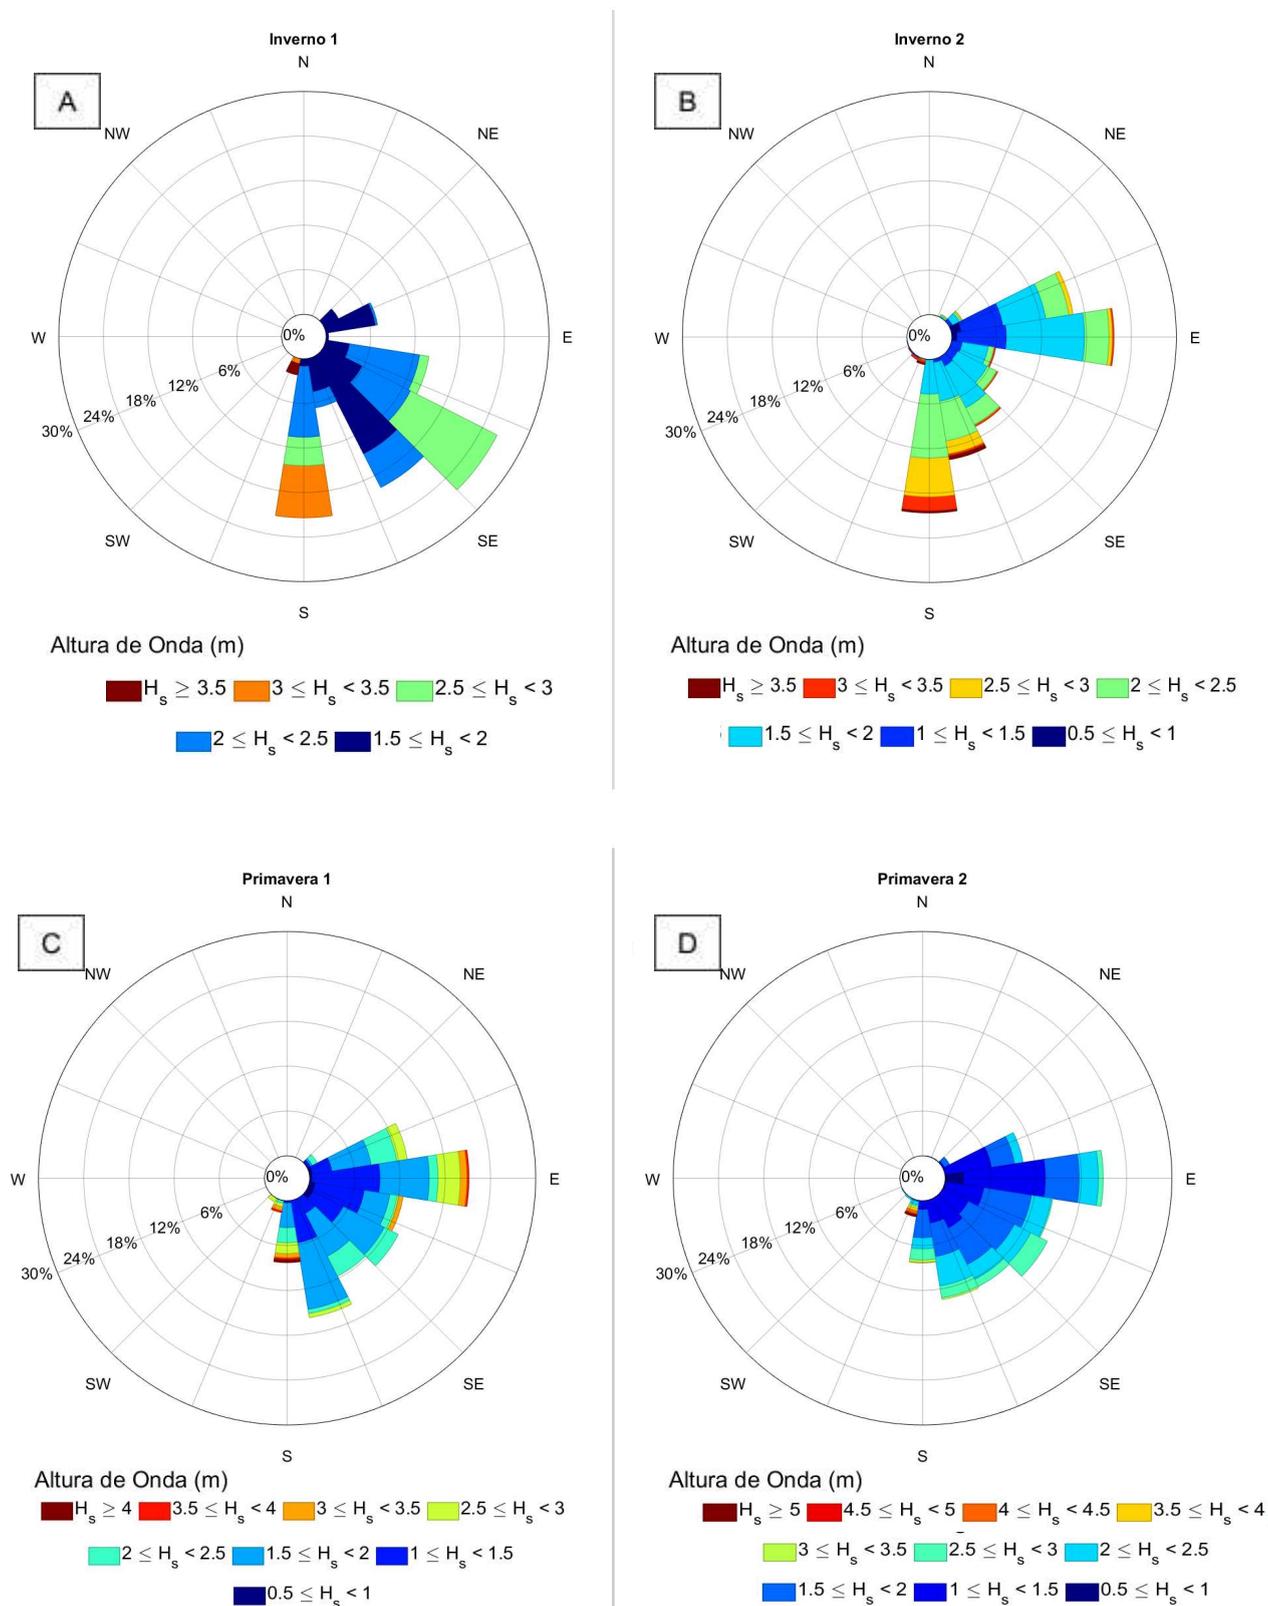
Figura 24: Rosa das Ondas com Altura Significativa e Direção nas Estações: Inverno 1 (A), Inverno 2 (B), Primavera 1 (C) e Primavera 2 (D).

Durante o inverno de 2022 (Figura 24.A), observou-se que as direções predominantes das ondas foram Sul e Sudeste. Comparativamente, no inverno de 2023 (Figura 24.B), as direções predominantes foram Leste e Sul, sugerindo uma

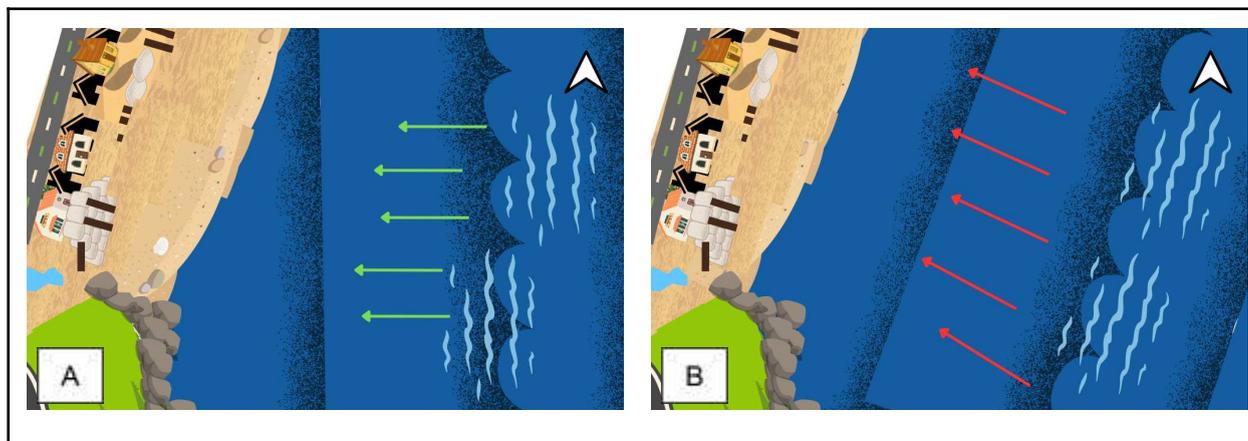
Figura 26: Ilustração de direção de ondas Leste (A) e Sudeste (B) na Praia do Morro das Pedras.

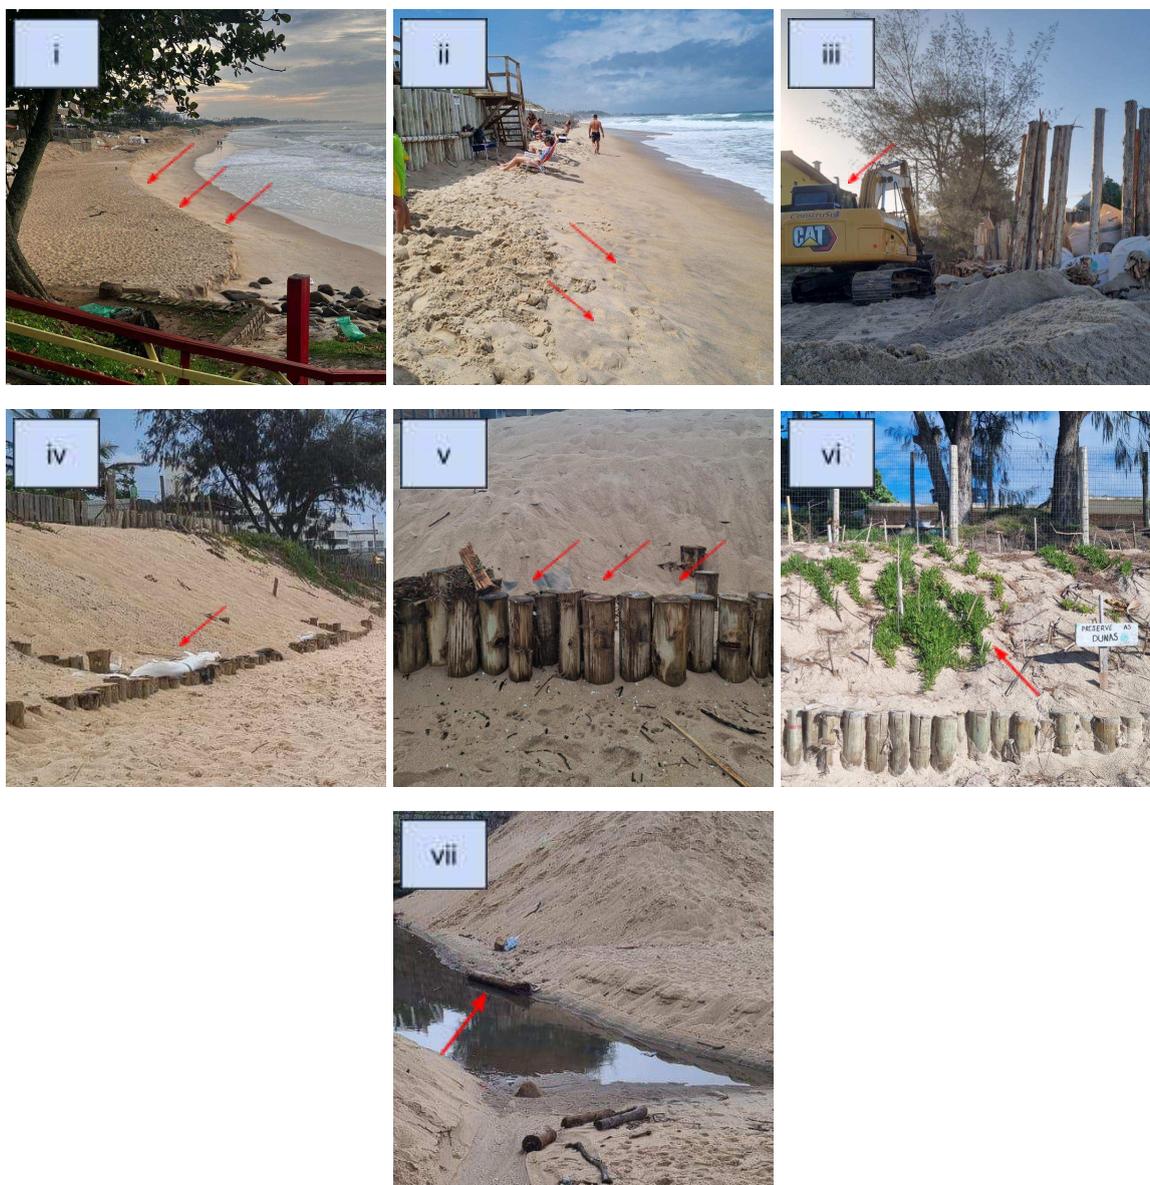
ANEXO A – IMAGENS COMO EXEMPLO DOS GEOINDICADORES UTILIZADOS

Exemplos dos geoindicadores encontrados na praia do Morro das Pedras incluem: i) escarpas, ii) concentração de minerais pesados, iii) maquinário de movimentação de sedimento na praia, iv) sacos de areia, v) estacas de madeira, vi) vegetação rasteira (restinga em crescimento) na duna e vii) restos de construção na praia (estacas de madeira soltas, tijolos, sacos de areia vazios).
