**Análise comparativa entre o custo e prazo planejados e reais e possíveis causas: estudo de caso de uma rodovia localizada na Grande Florianópolis**

Trabalho de Conclusão de Curso submetido ao curso de Engenharia Civil do Centro Tecnológico da Universidade Federal de Santa Catarina como requisito parcial para a obtenção do título de Engenheiro Civil.

O presente estudo concentra-se nos Trechos Sul A2 e B, localizados no município de Palhoça, conforme Figura 4, com extensão de 11 Km, cuja execução foi contratada por meio de contrato, firmado em setembro de 2023 entre a concessionária e a construtora.

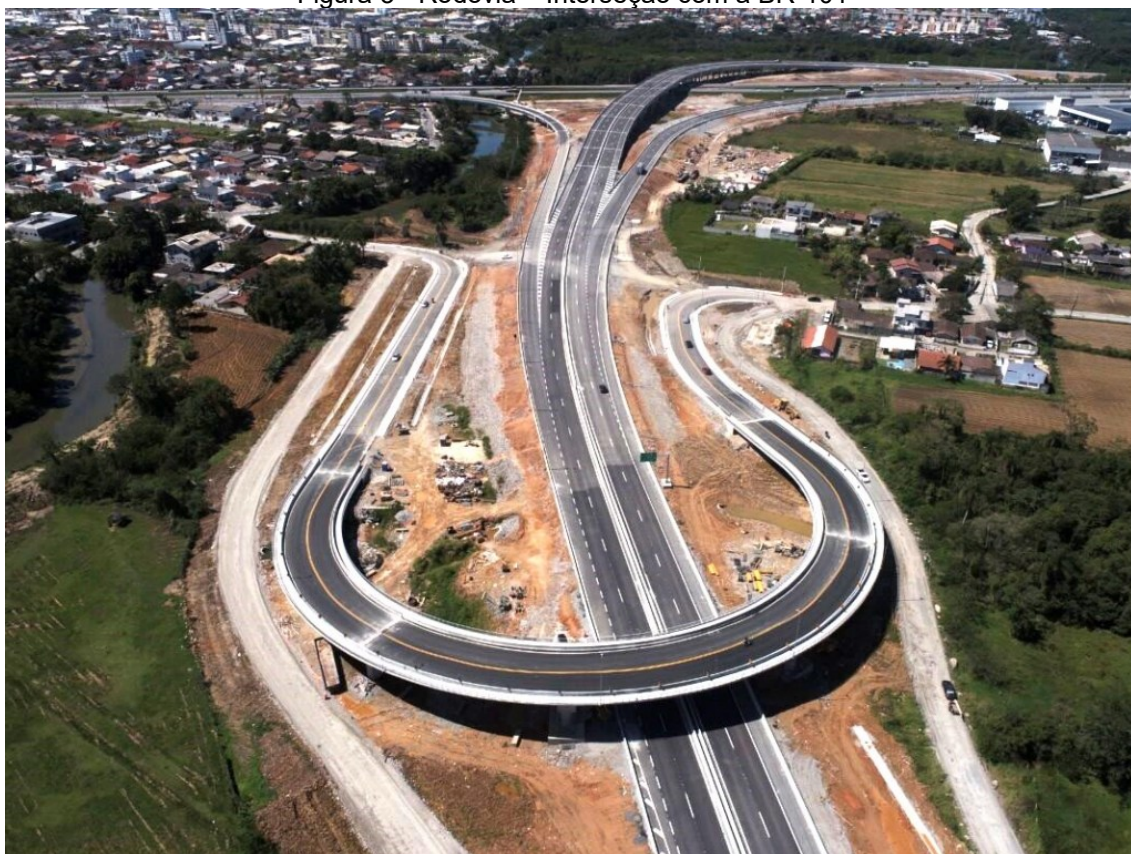
Figura 3 - Rodovia – Interseção com a BR-101

O objeto de estudo deste trabalho é a execução de parte da rodovia, localizada no município de Palhoça, a Figura 3 apresenta o trecho final da obra, interseção com a BR-101.

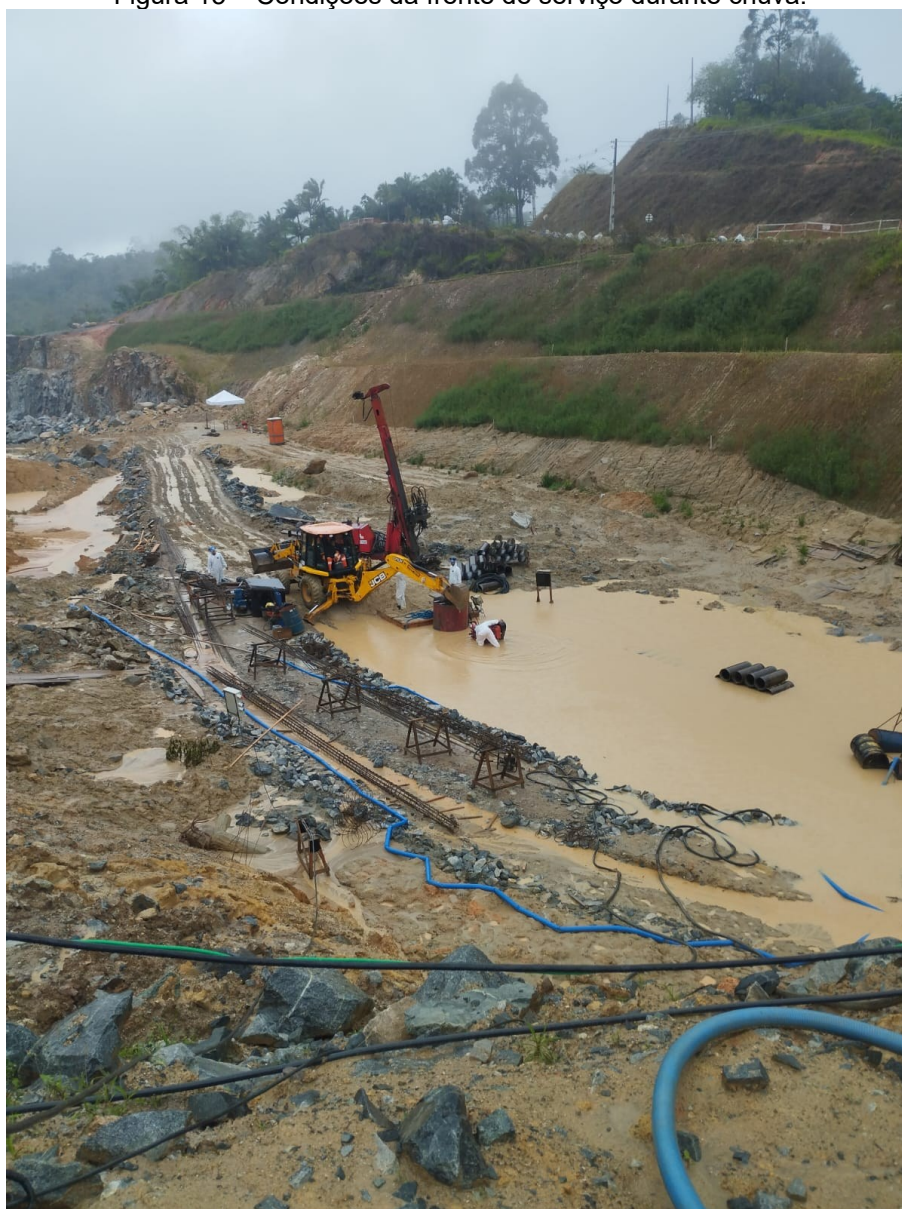
Figura 15 – Condições da frente de serviço durante chuva.

A Figura 15 ilustra as condições de uma frente de serviço durante o período de chuvas.

Esse cenário, onde a chuva excessiva não apenas impede a operação de equipamentos e o controle de umidade do solo, mas também degrada acessos e exige retrabalho, explica o baixo desempenho de prazo (IDP) observado no valor agregado durante esses períodos.

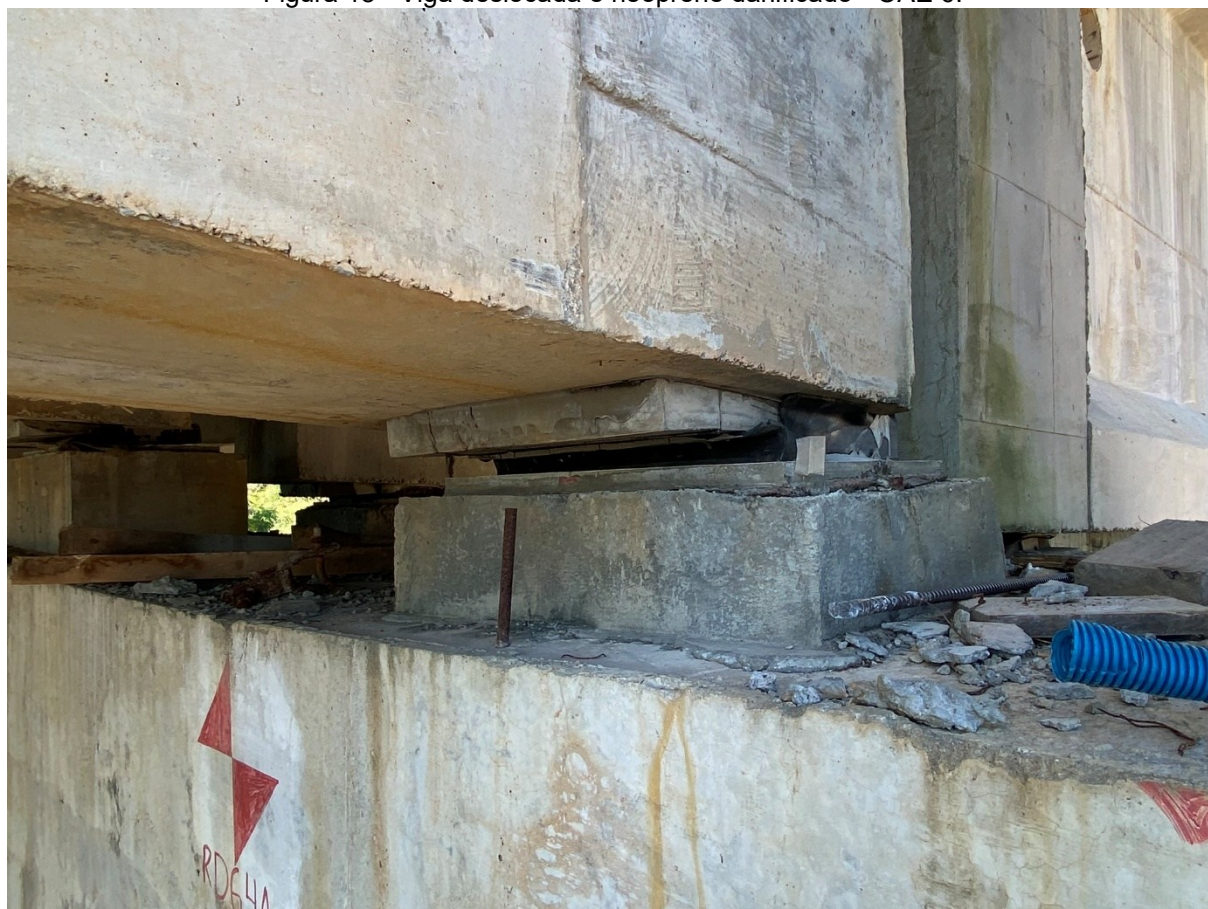
Figura 18 - Viga deslocada e neoprene danificado - OAE 6.

e movimentações excessivas das vigas pré-moldadas, comprometendo a segurança e a durabilidade da estrutura. A Figura 18 ilustra o problema apresentado na estrutura.
