**ANÁLISE INTEGRADA DA QUALIDADE DAS ÁGUAS
DA BACIA DO RIO ARARANGUÁ (SC).**

DISSERTAÇÃO DE MESTRADO

Área de concentração: Utilização e Conservação de Recursos Naturais

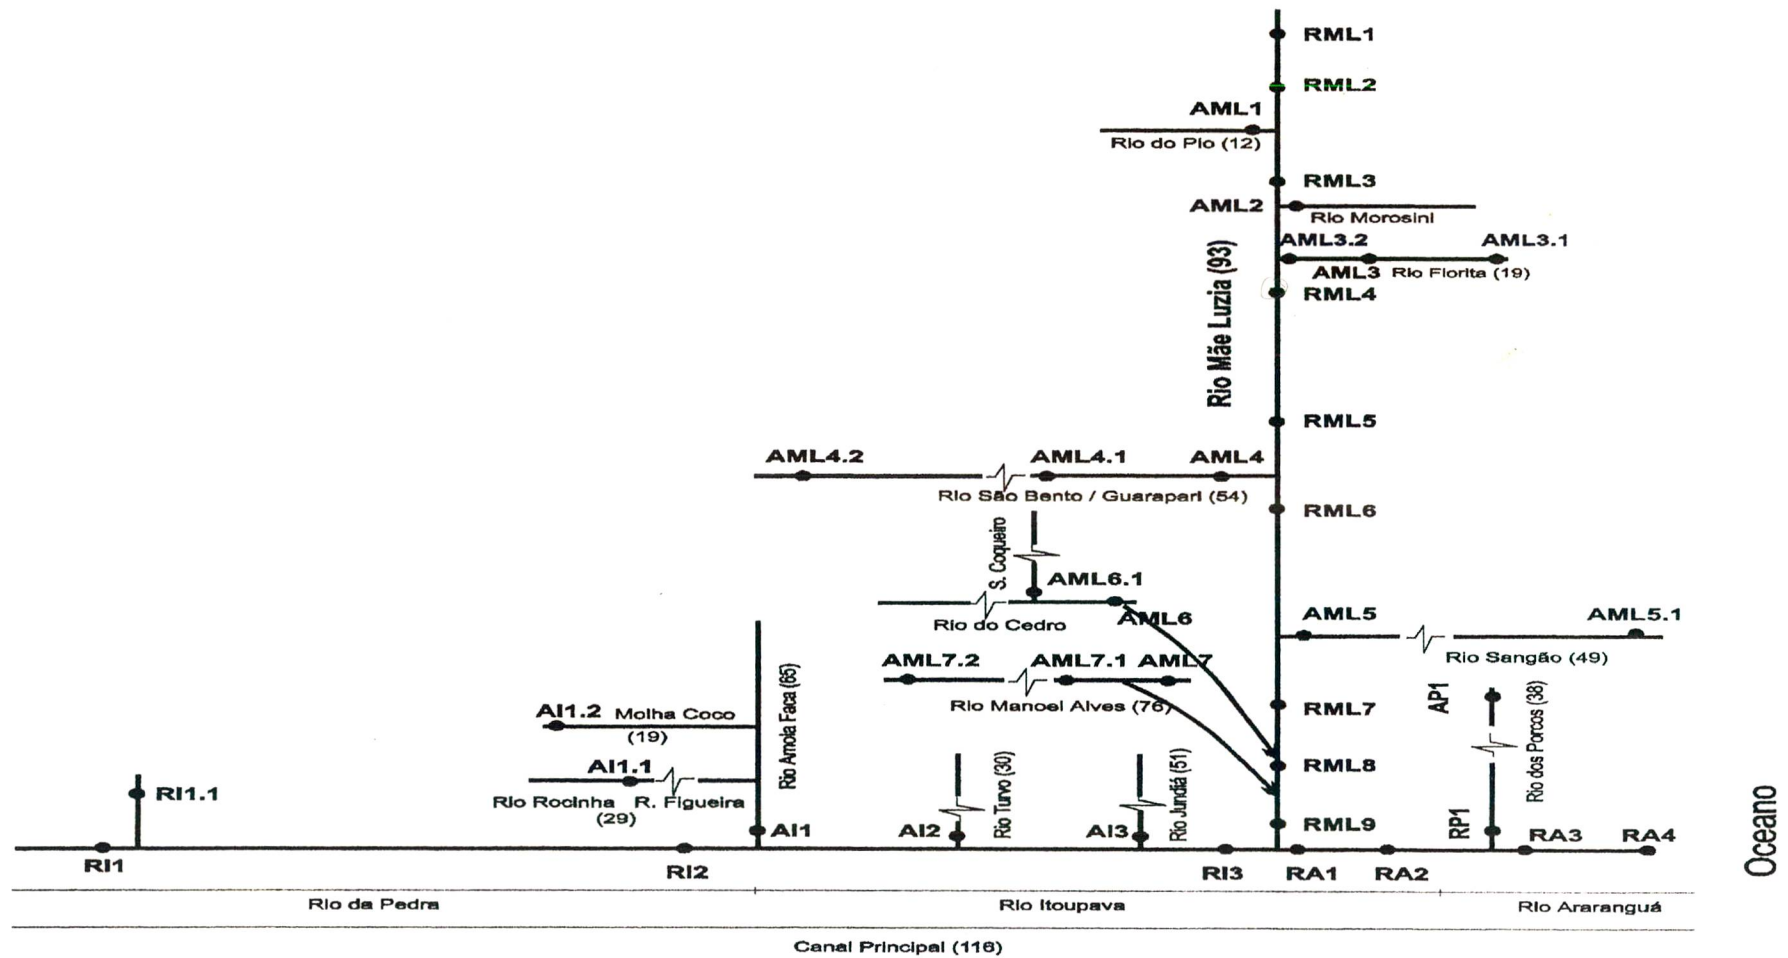
Figura 02: Diagrama esquemático da localização das estações de amostragem de águas. Os dados referentes aos comprimentos dos canais (xx) foram obtidos de Santa Catarina (1997a) e das cartas do IBGE. Comprimento dos canais em km.

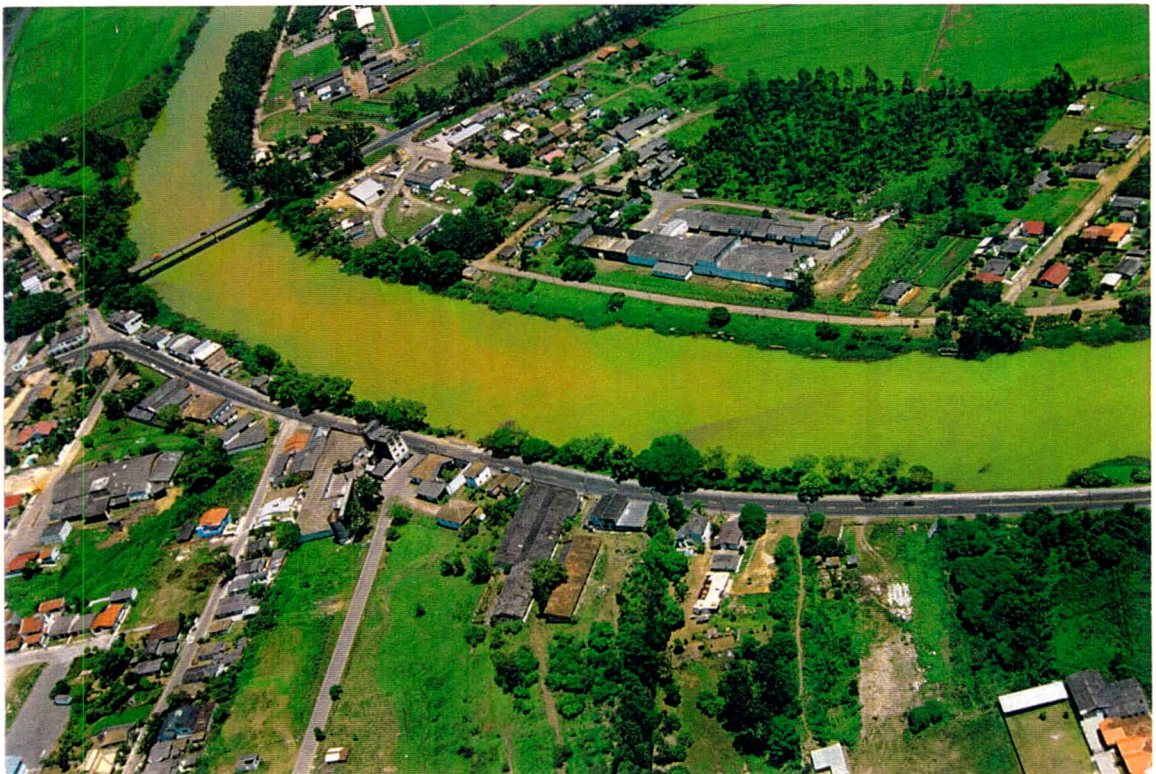
Figura 10: Ocupação urbana em área de preservação permanente, margens do rio Araranguá. Observa-se a coloração característica das águas desse rio em função dos efeitos dos despejos da mineração de carvão localizada a montante e da água do oceano que avança nesse setor do rio que é um ambiente estuarino. Município de Araranguá. Foto cedida pela ONG "Sócios da Natureza", de autoria de Tadeu dos Santos.

épocas de estiagem e maré alta com uma coloração verde-esmeralda, conforme demonstrado na figura 10.

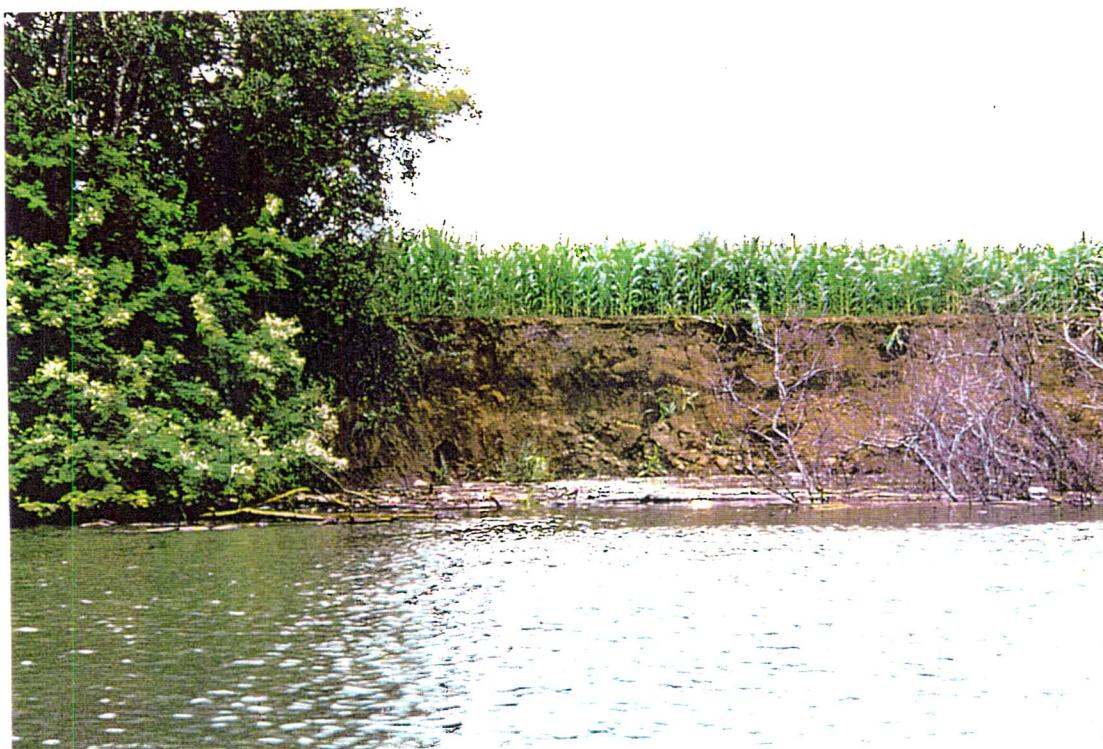
Figura 11: Plantio de milho em área de preservação permanente, APP, nas margens do rio Manuel Alves, município de Meleiro. Essa cena é freqüentemente observada na bacia do rio Araranguá, principalmente com cultivo de milho e arroz. Observa-se a instabilidade da margem em função da ausência da vegetação ciliar. Foto cedida pela ONG “Sócios da Natureza”, de autoria de Tadeu dos Santos.

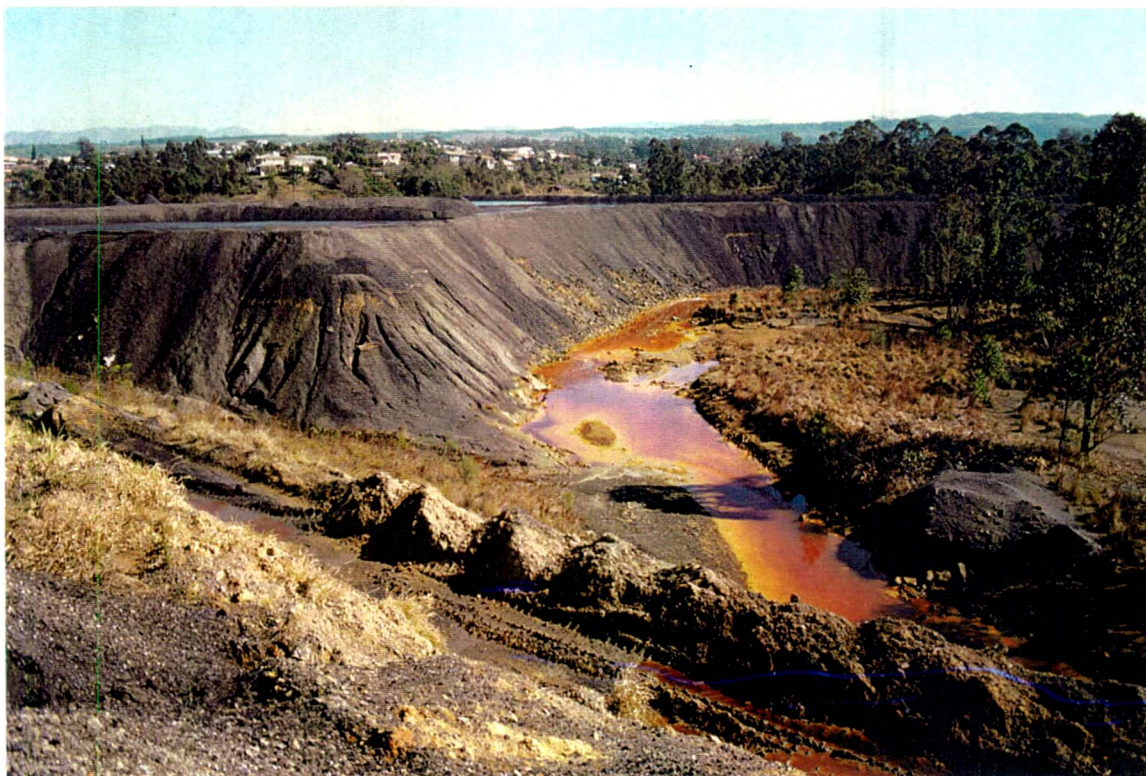
Figura 12: Deposição de rejeitos piritosos e bacias de deposição de finos provenientes do beneficiamento de carvão mineral em área de preservação permanente, margens do Rio Sangão, distrito de Rio Maina, município de Criciúma. A mineração de carvão iniciou nesse local no ano de 1945 e a usina de beneficiamento foi instalada em 1975 (informações do escritório DNPM - Criciúma). Foto cedida pela FATMA, de autoria de Norberto Cidade.

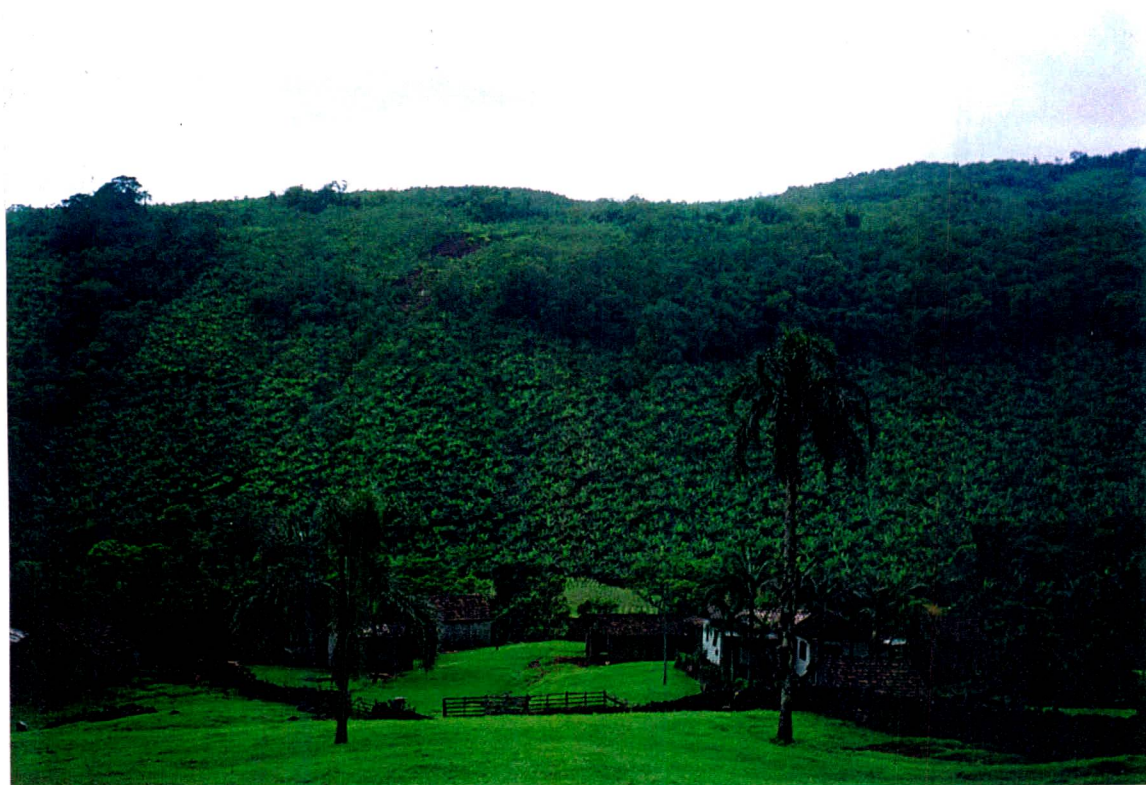
Figura 18: Plantação de banana em encostas onde estão localizadas algumas das nascentes do rio Pai José, um dos contribuintes do rio da Pedra, município de Jacinto Machado, na lateral direita do vale. Essas não são as nascentes mais distantes, mas também nessas últimas visualiza-se desmatamento e cultivo em vários setores. Foto: Janeiro/2000.

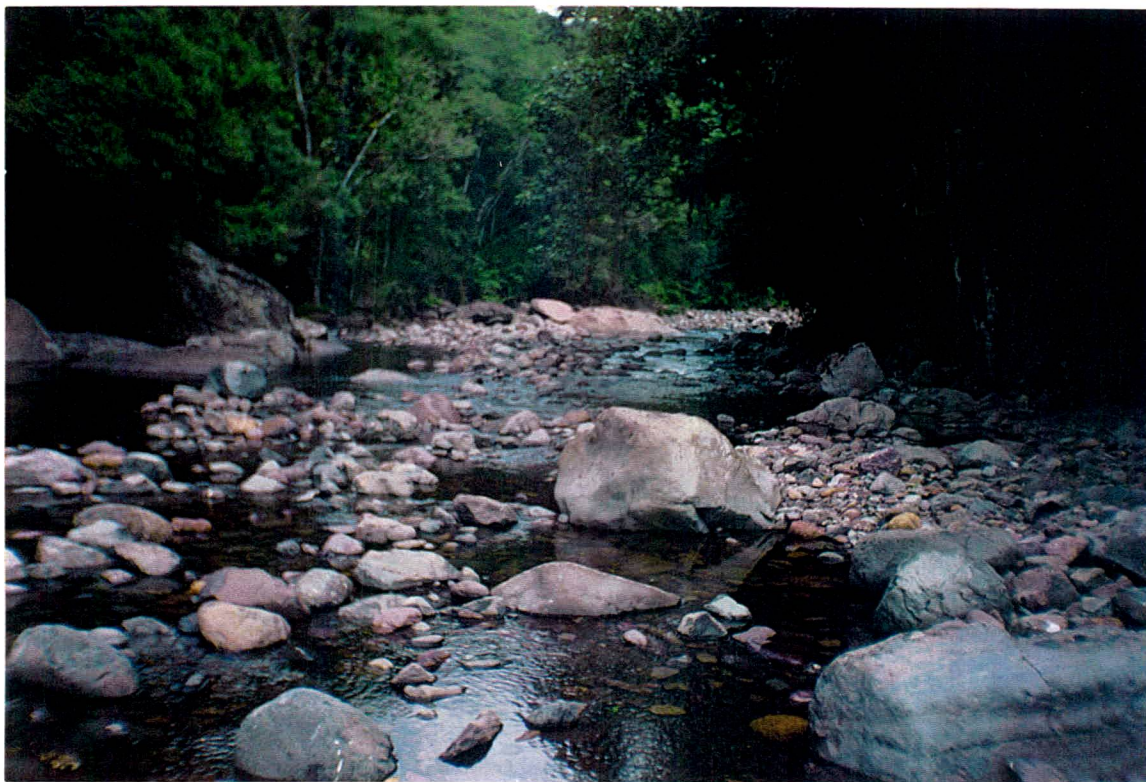
Figura 19: Local de coleta de amostras de água, com detalhe dos fragmentos de variados tamanhos (blocos, matacões e seixos), transportados pelas cheias. Rio da Pedra, Jacinto Machado. Foto: abril/2000.

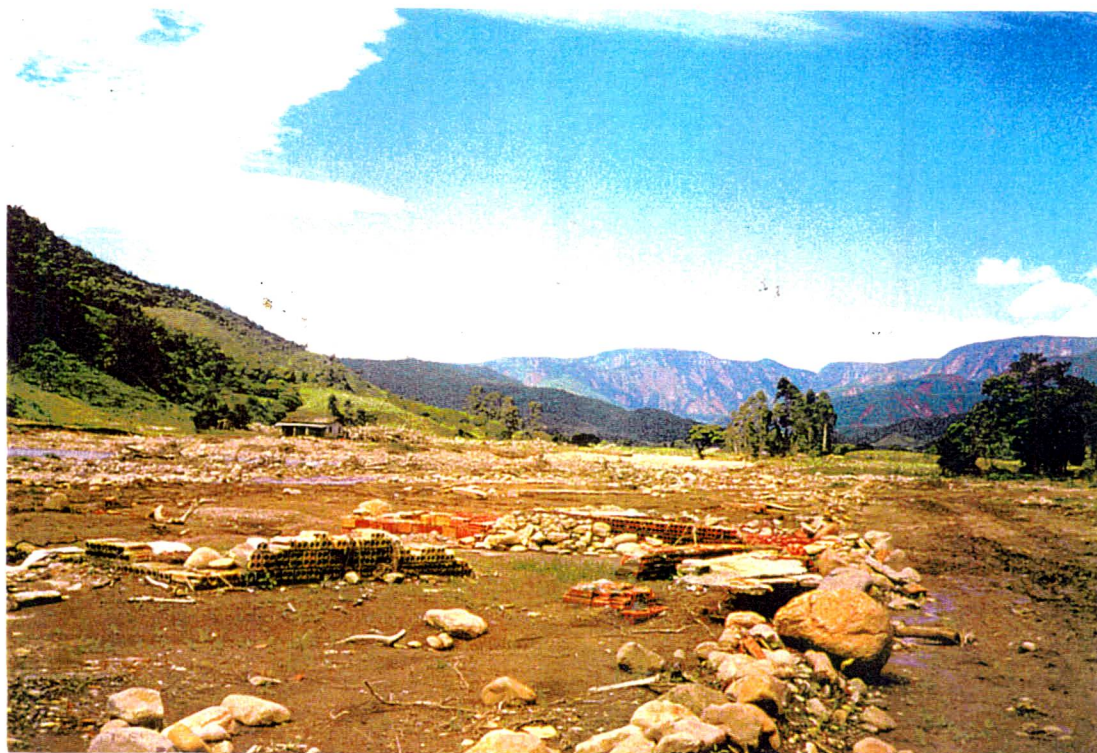
Figura 20: Vista parcial da escarpa de Serra Geral, onde se observam as “cicatrices” geradas pelos escorregamentos de materiais e deposição dos mesmos na planície, em função das intensas precipitações pluviométricas de dezembro de 1995, no município de Jacinto Machado. Foto: janeiro de 1996, Foto cedida pela ONG “Sócios da Natureza”, de autoria de Tadeu dos Santos.

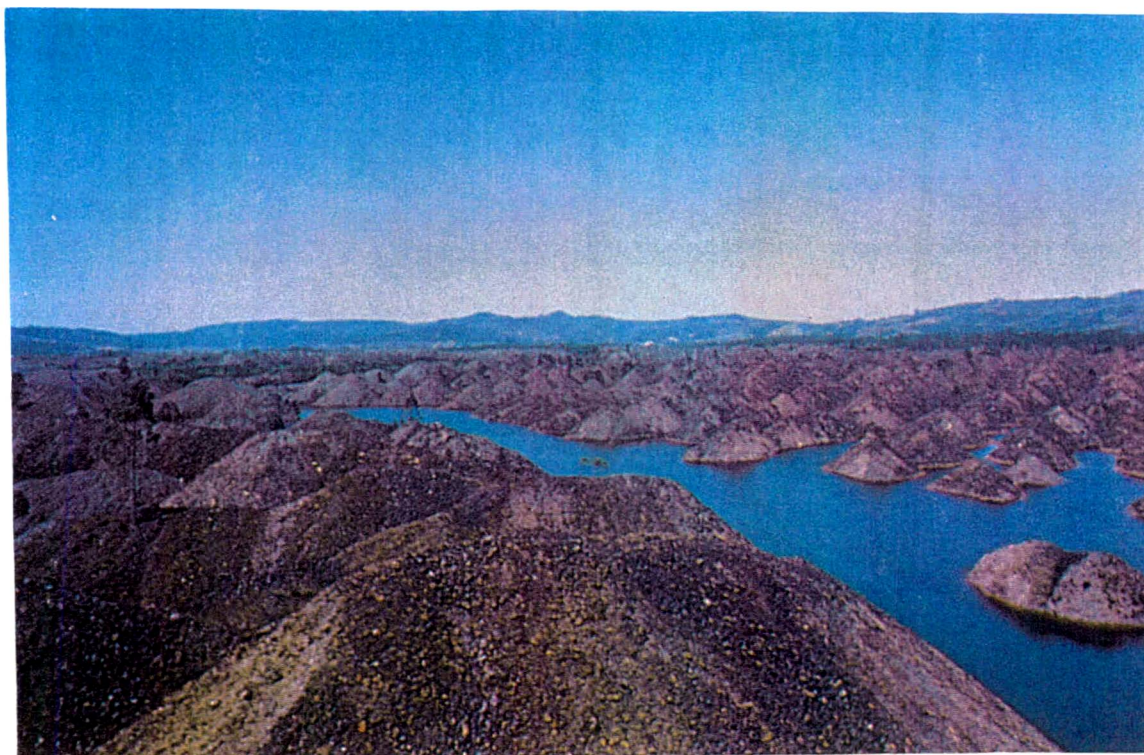
Figura 21: Área minerada a céu aberto pela CSN – Companhia Siderúrgica Nacional, na década de 60, pela dragline Marion. Mina localizada no Campo Vila Funil, cujo aspecto ficou conhecido como “ Paisagem Lunar”, Observa-se total ausência de vegetação. Siderópolis, SC. Foto: 1989, cedida por Adhyles Bortot.

³ Os dados referem-se à lagoa que aparece nas figuras 21 e 22. A figura 23 também destaca a mesma lagoa.

As figuras 21 e 22 dão uma noção do tempo necessário para iniciar a regeneração de uma área minerada a céu aberto. A figura 21 representa a paisagem cerca de 25 anos após o término da mineração naquele local, enquanto que a figura 22 representa a situação em 2000, embora a vegetação tenha surgido espontaneamente em meados da década de 90. O raciocínio da ECP (1982e) parece se refletir também na recuperação dos solos. Dessa forma há de se imaginar que o homem pode interferir positivamente nesse processo, auxiliando a natureza a agilizar a primeira etapa da recuperação.

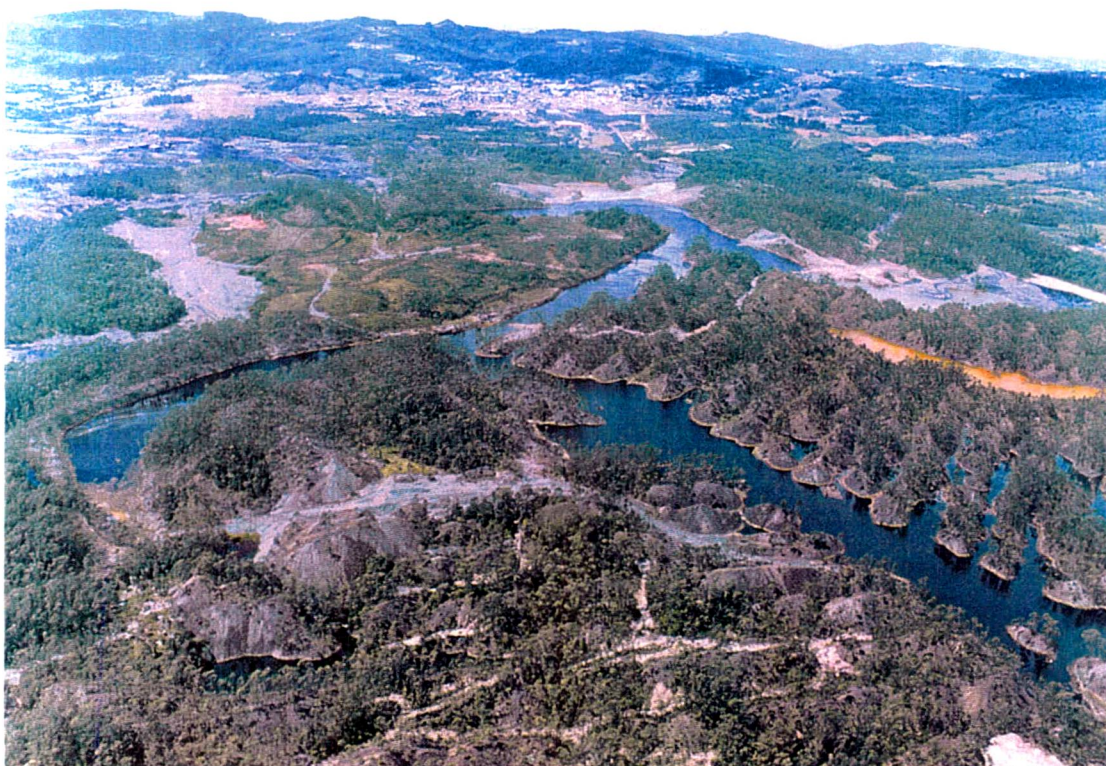
Figura 22: A foto inclui a mesma área da figura 21. Constata-se a presença de vegetação espontânea, cobrindo as pilhas de estéreis da mineração a céu aberto. Foto: agosto de 2000, cedida pela Companhia Carbonífera Rio Deserto.

⁹ Um bando com mais de 15 capivaras é visto freqüentemente na área apresentada na figura 22.

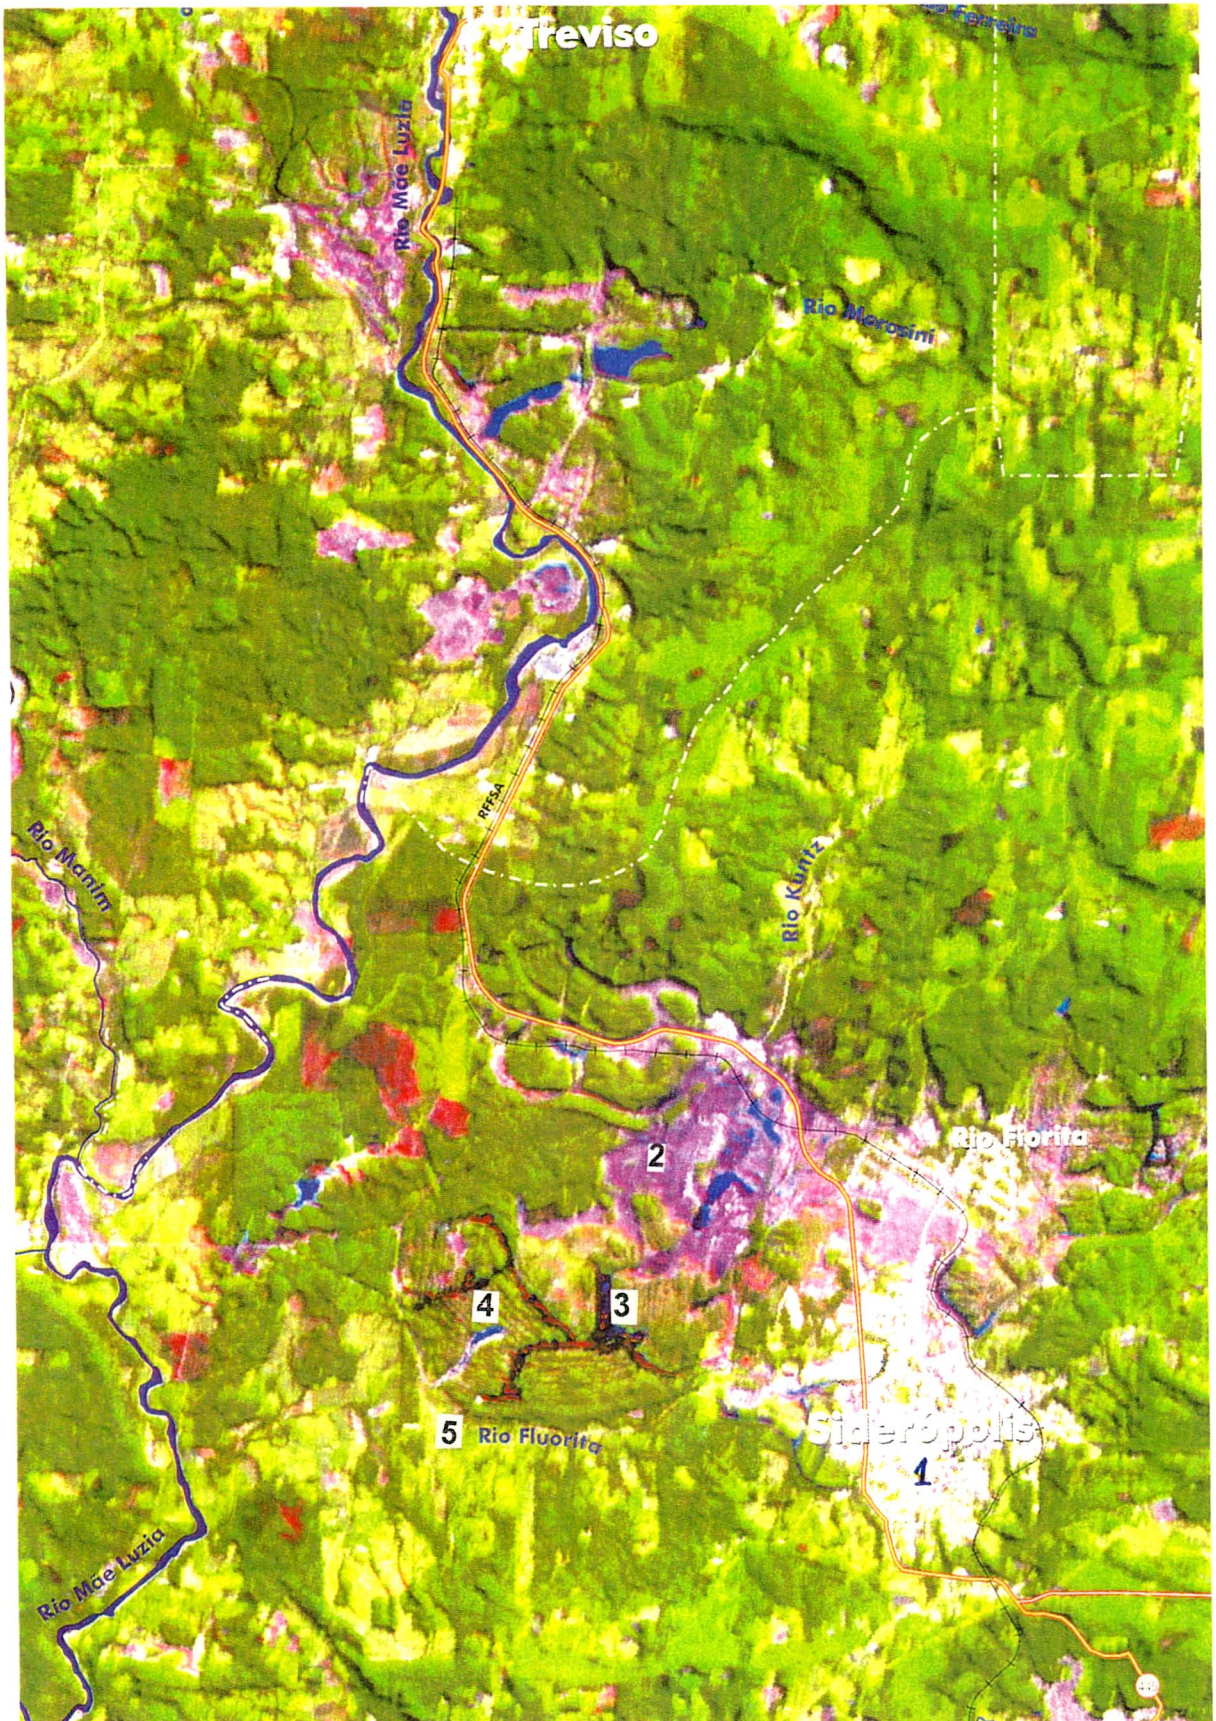
Figura 23: Imagem de uma das lagoas de águas ácidas formada pela mineração a céu aberto, pela CSN – Companhia Siderúrgica Nacional. A área destacada é conhecida como Campo Vila Funil e/ou Paisagem Lunar com 280 ha minerados a partir do ano de 1962, município de Siderópolis, Santa Catarina. Os números de 1 a 5 e letras a, b e c encontram-se descritas no texto. Fonte: SICAR – Sistema Cartográfico do Sul de Santa Catarina, 1998, modificado.

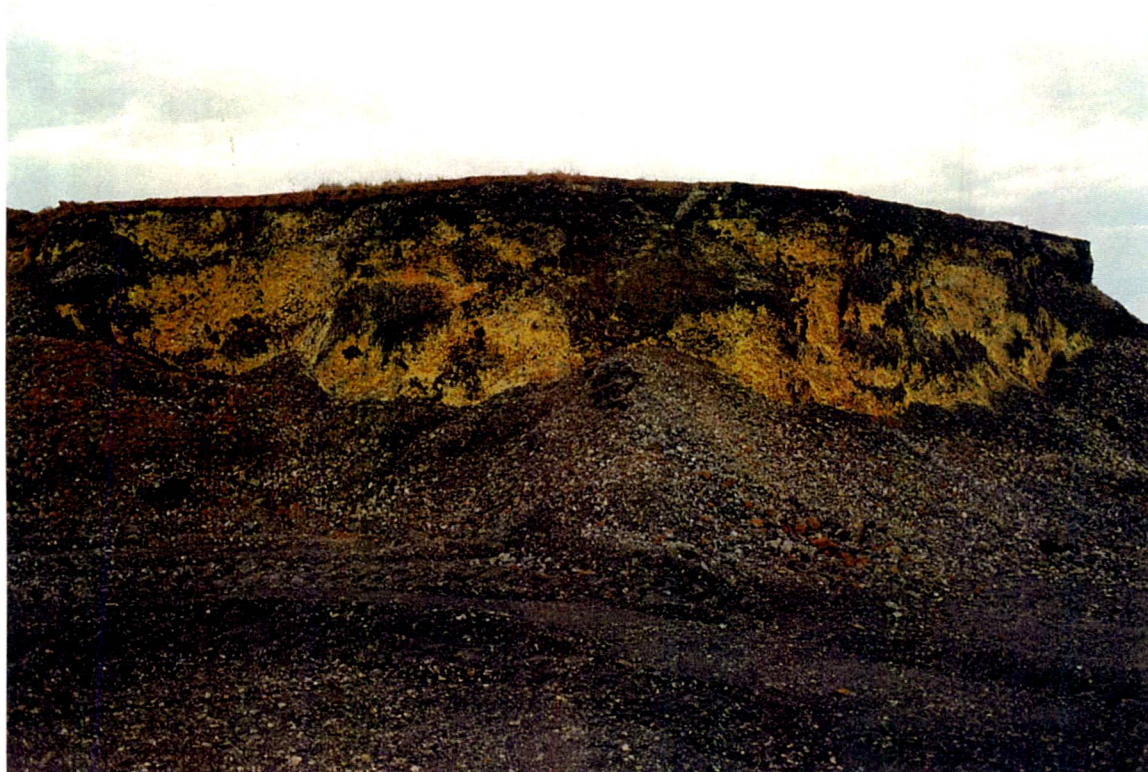
Figura 24: Processo de oxidação de rejeito piritoso, onde visualiza-se a tonalidade amarela, possivelmente enxofre elementar. A coloração branca que cobre os rejeitos no plano inferior do depósito referem-se a presença de sais de enxofre, possivelmente, melanterita, forma oxidada do elemento enxofre. Na superfície da bancada do depósito é possível identificar uma camada de aproximadamente 10 cm de espessura, correspondente ao recobrimento do material piritoso. Localidade de São Roque, município de Forquilha. Foto: agosto de 2000 cedida pela FATMA e de autoria de Norberto Cidade.

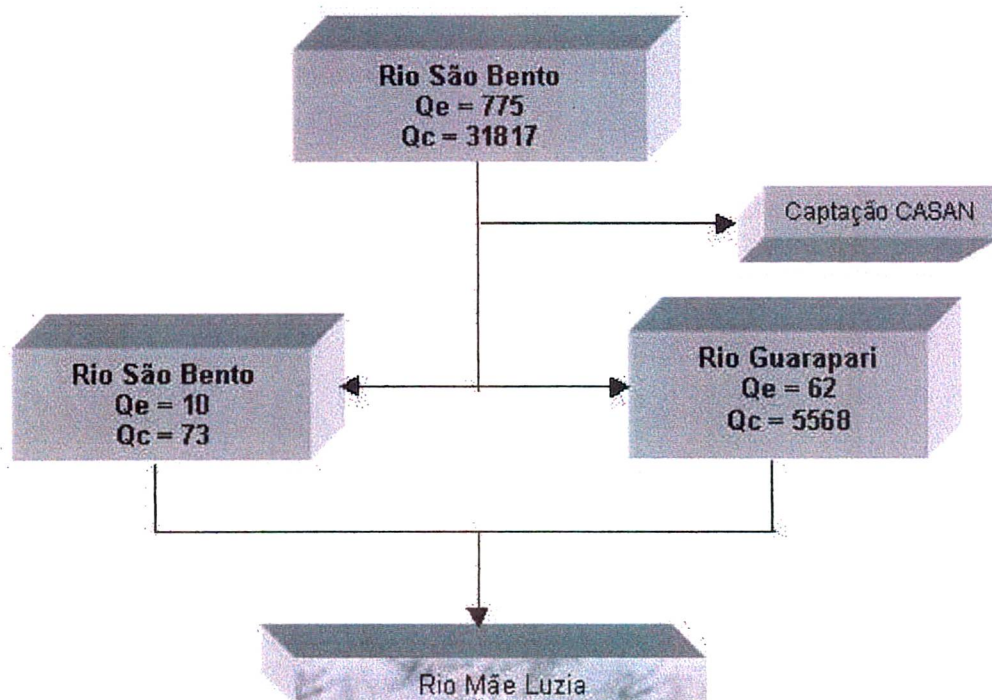
Figura 25: Diagrama demonstrativo de dados de vazão obtidos no rio São Bento/Guarapari, onde Q_e : vazão de estiagem em L/s; e Q_c : vazão de cheia em L/s.

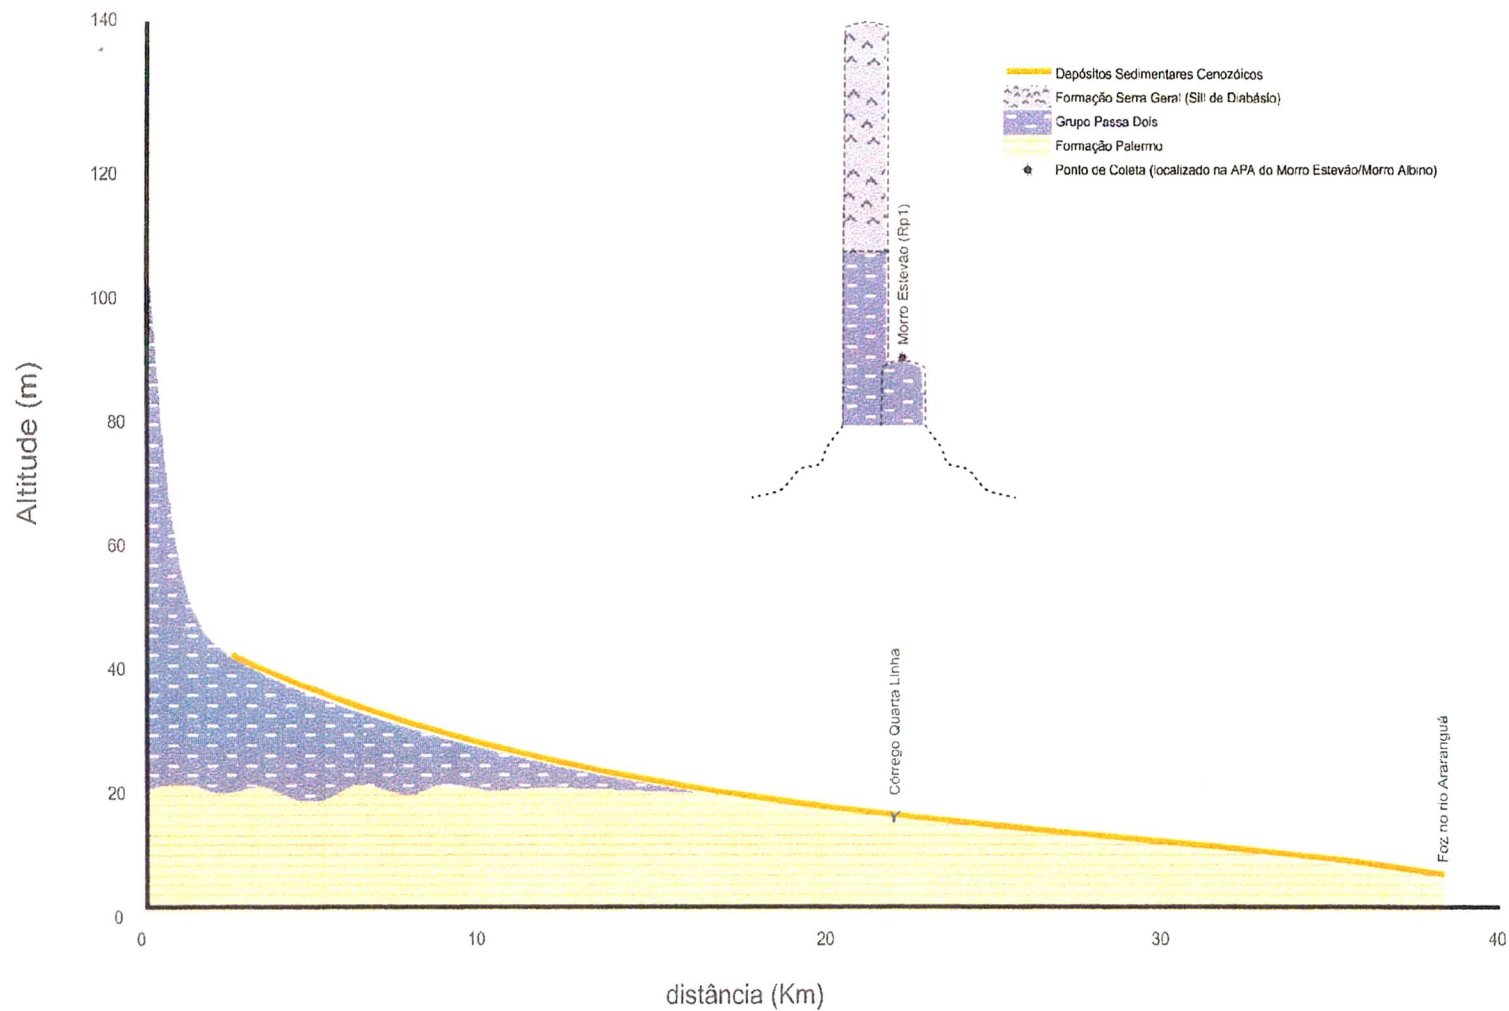
Figura 26: Perfil topogeológico do rio dos Porcos, realizado a partir dos trabalhos de campo, mapas topográficos do IBGE e mapas geológicos. Dados morfométricos obtido em Santa Catarina (1997). Arte gráfica realizada em Corel Draw por MachRatt.

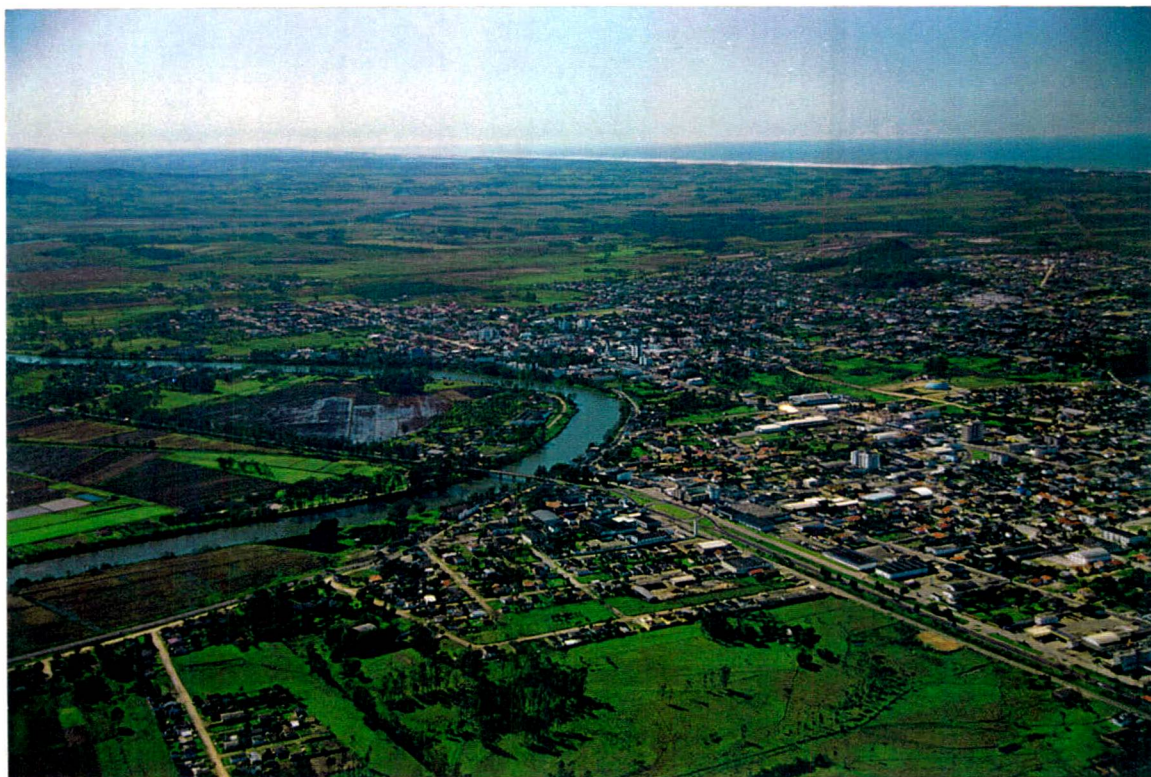
Figura 27: Ocupação antrópica na planície do rio Araranguá na cidade de mesmo nome, inclusive na área de domínio da mata ciliar. Foto cedida pela ONG “Sócios da Natureza”, de autoria de Tadeu dos Santos.

Contemplando-se a paisagem do baixo vale do rio Araranguá, observa-se que a planície aluvial deste rio encontra-se ocupada por várias atividades antrópicas, conforme apresentado na figura 27.

Fortes chuvas, normalmente de verão, associadas ao regime de marés, que têm sua amplitude influenciada pelos ventos, aliadas à ocupação desordenada das margens dos rios que compõe essa bacia, têm imposto freqüentemente uma paisagem diferenciada nesse sub-sistema hídrico, como pode ser observado na figura 27.

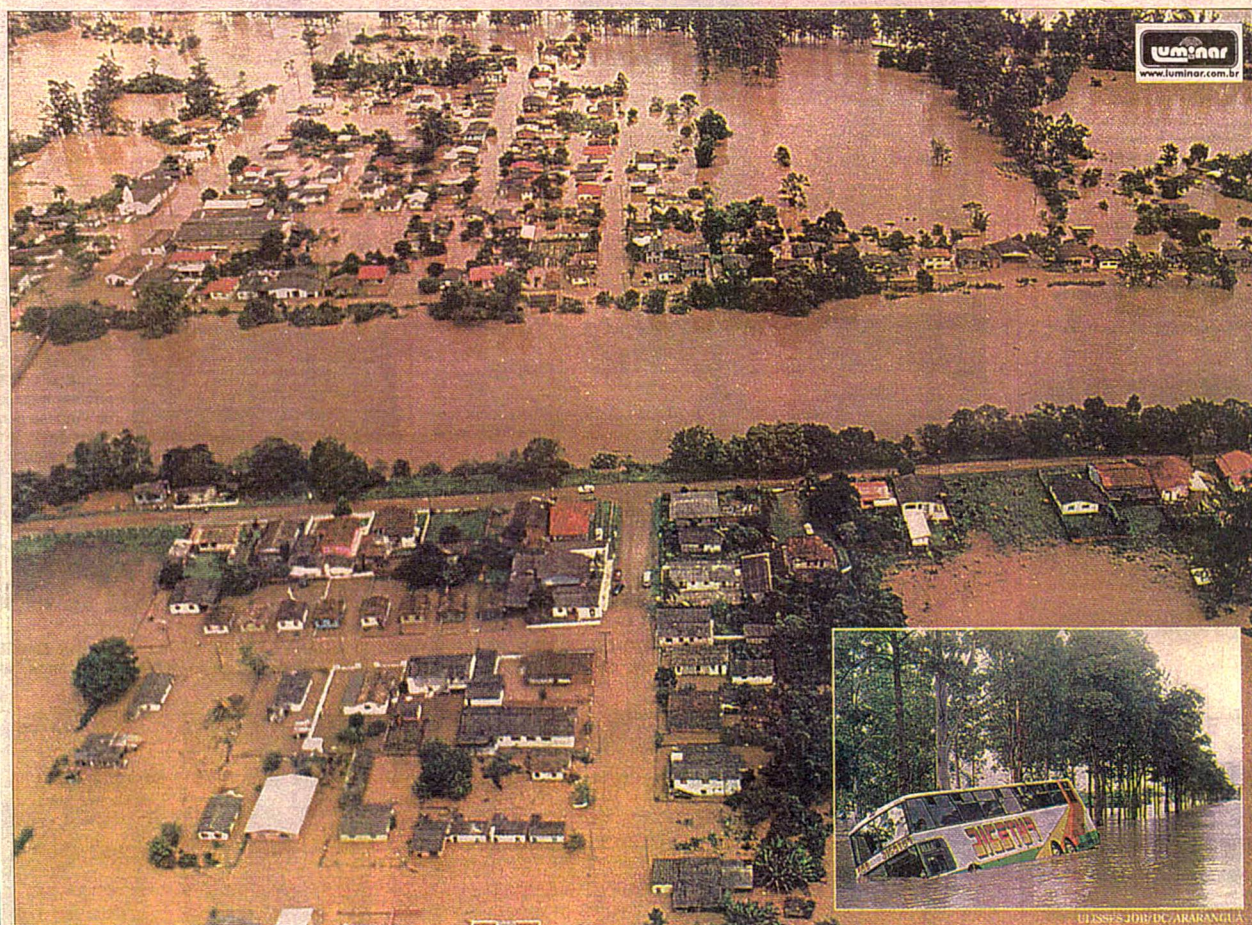
Figura 28: Paisagem observada no baixo vale do rio Araranguá, após as fortes chuvas ocorridas em fevereiro/2000, quando a BR 101 ficou interditada por vários dias. Foto Diário Catarinense, de autoria de Ulisses Job, 17/02/2000.

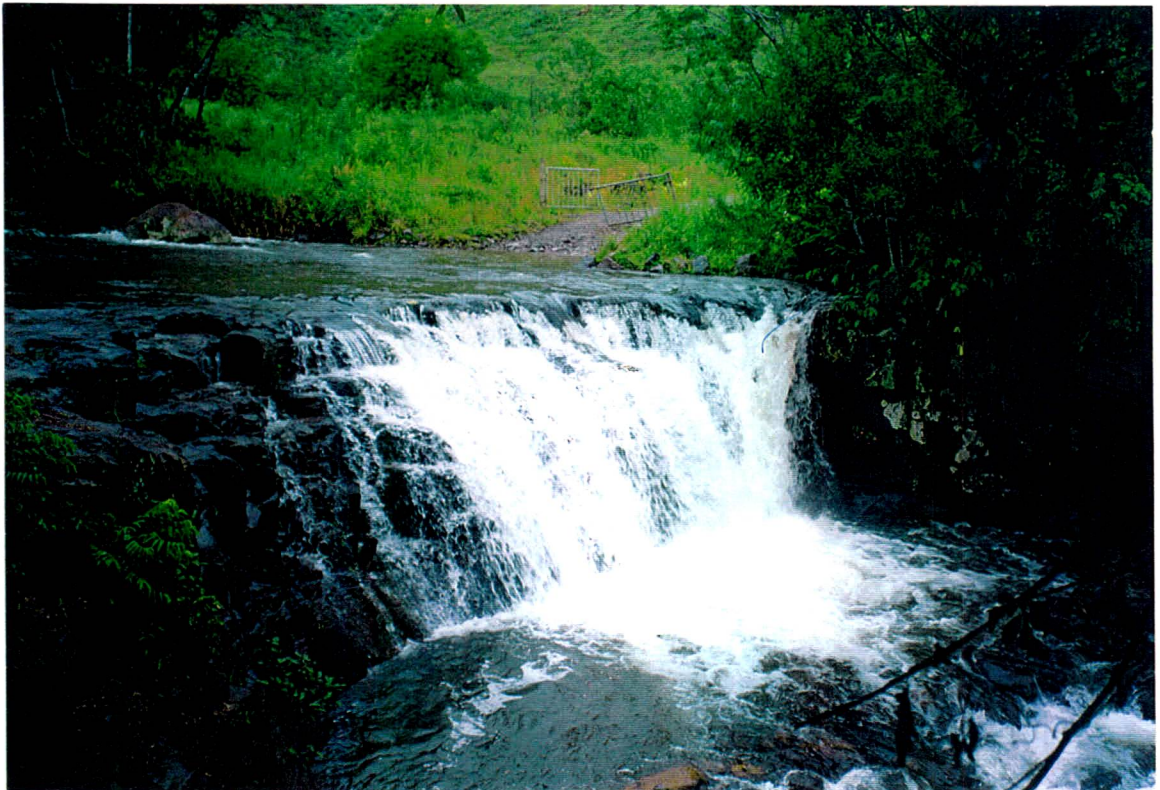
Figura 31: Estação de coleta RML1, alto vale do rio Mãe Luzia onde pode ser visualizado um desnível de aproximadamente 4 metros sobre um sill de diabásio.

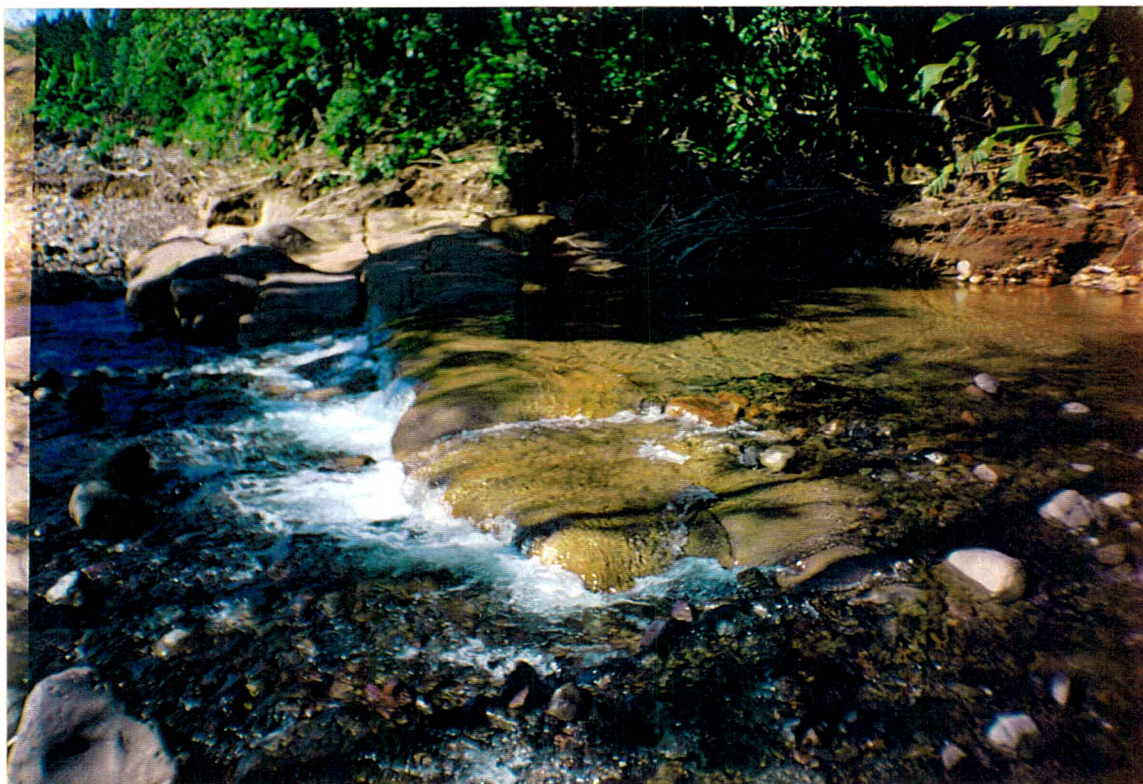
Figura 32: Vista geral da estação de coleta AML7.2, localizada no rio Manuel Alves, onde há um pequeno desnível de cerca de 40 cm de altura sobre rochas do Grupo Passa Dois. Coleta realizada a montante do desnível. Abril/2000.

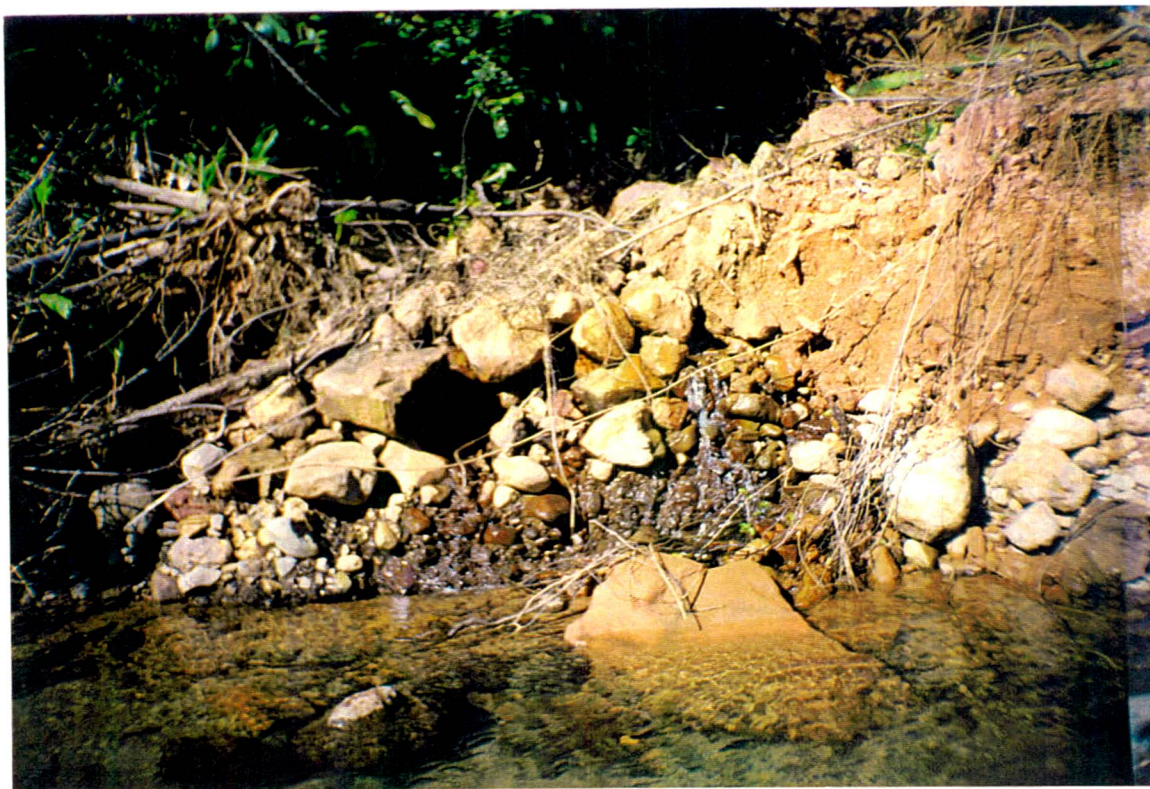
Figura 33: Fonte com forte exfluxão das águas subterrâneas em rochas sedimentares do Grupo Passa Dois, alimentando o rio Manuel Alves, na margem direita da estação de coleta AML7.2. Abril/2000.

No rio Manuel Alves (AML7.2) a coleta foi realizada na base do vale em forma de V, onde começa a haver deposição de matacões e seixos de basalto e raramente de rochas sedimentares. O rio corre nesse trecho junto ao sopé da encosta rochosa de uma elevação constituída na base por rochas do Grupo Passa Dois e no topo pelo Arenito Botucatu. Nesse ponto, a 275 metros de altitude, o rio Manuel Alves forma uma pequena cachoeira de desnível aproximado de 40 cm sobre uma camada de arenito do Grupo Passa Dois, conforme observa-se na figura 32. Lateralmente, na margem direita vê-se algumas fontes, com forte escoamento, produto da exfluxão das águas das rochas formadoras do vale (figura 33).

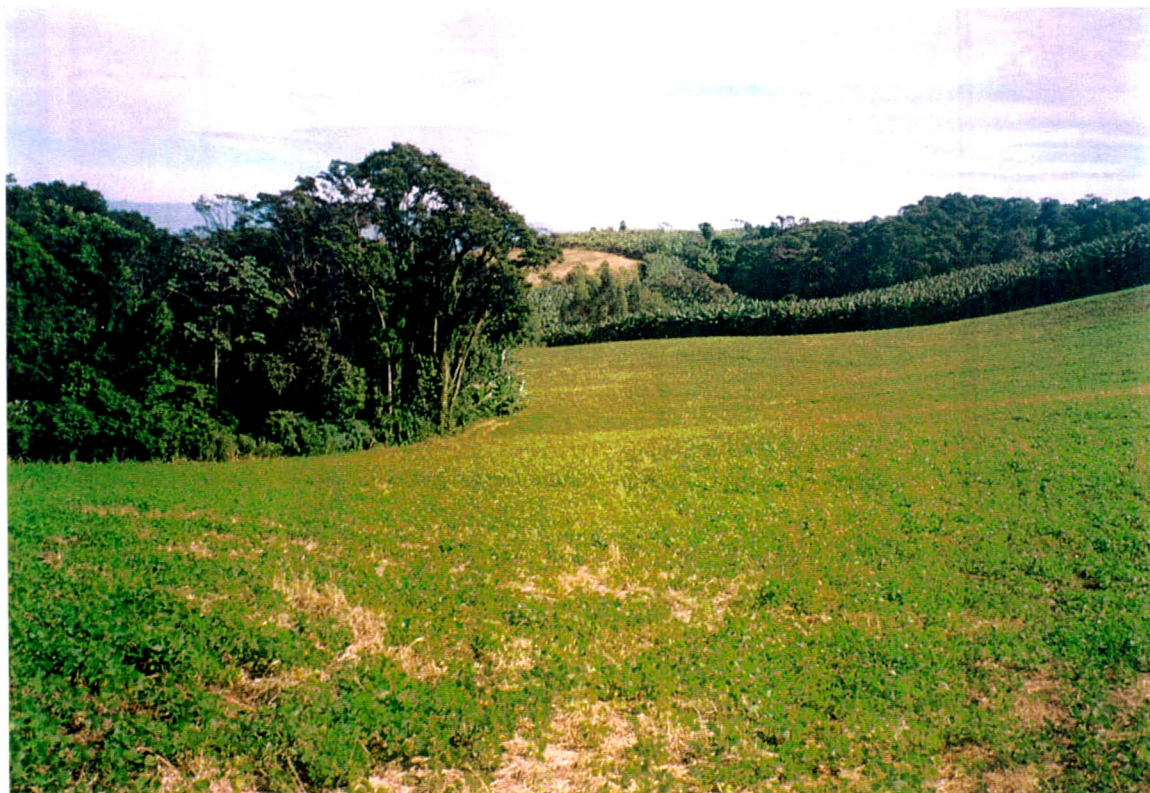
Figura 34: Vista parcial da A .P. A. do Morro Estevão. Visualizam-se plantações de feijão e bananas, freqüentes naquele local, além de remanescentes de Mata Atlântica onde há presença de várias nascentes. A estação de coleta RP1.1 localiza-se em um desses nichos preservados de Mata Atlântica. Março/2000.

afluente do rio dos Porcos, que se encontra numa elevação em meio a remanescente de Mata Atlântica, onde foi construída uma caixa com britas e tampa para sua proteção. No entorno da área de Mata Atlântica vê-se plantações variadas onde predominam a banana e o feijão, conforme visualiza-se na figura 34. As rochas que ali ocorrem são sedimentares além de sill de diabásio nas proximidades.

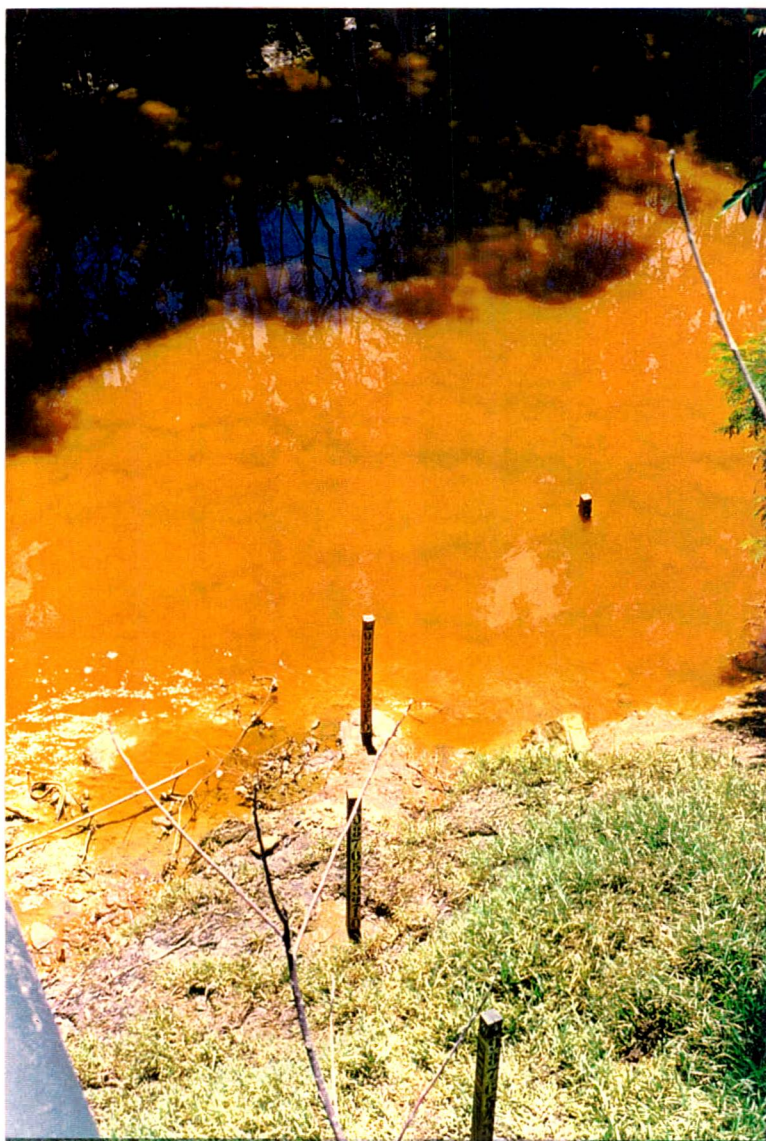
Figura 36: Estação de monitoramento localizada no rio Fiorita, AML3. A coloração das águas reflete as elevadas concentrações de ferro, além de outros contaminantes característicos das atividades ligadas a exploração do carvão. As réguas foram instaladas para medição do nível da água no instante da coleta o que possibilita o cálculo da vazão. Foto cedida pelo IPAT/UNESC, de autoria de Eduardo Nosse. Siderópolis, 16/10/96.
