**ANÁLISE INTEGRADA DA QUALIDADE DAS ÁGUAS
DA BACIA DO RIO ARARANGUÁ (SC).**

DISSERTAÇÃO DE MESTRADO

Área de concentração: Utilização e Conservação de Recursos Naturais

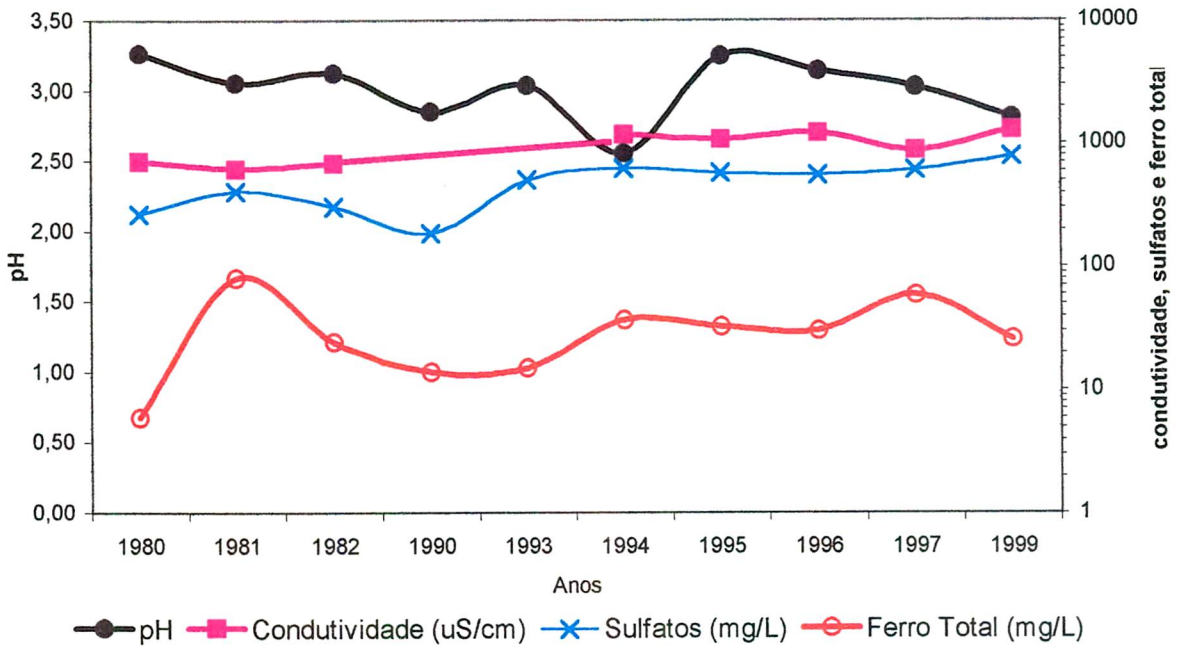
Figura 38: Evolução das principais características da qualidade das águas na estação RML6, localizada no rio Mãe Luzia, em Forquilha, no período compreendido entre 03/07/74 e 28/09/99. Escala logarítmica para sólidos totais, sulfatos e ferro total.

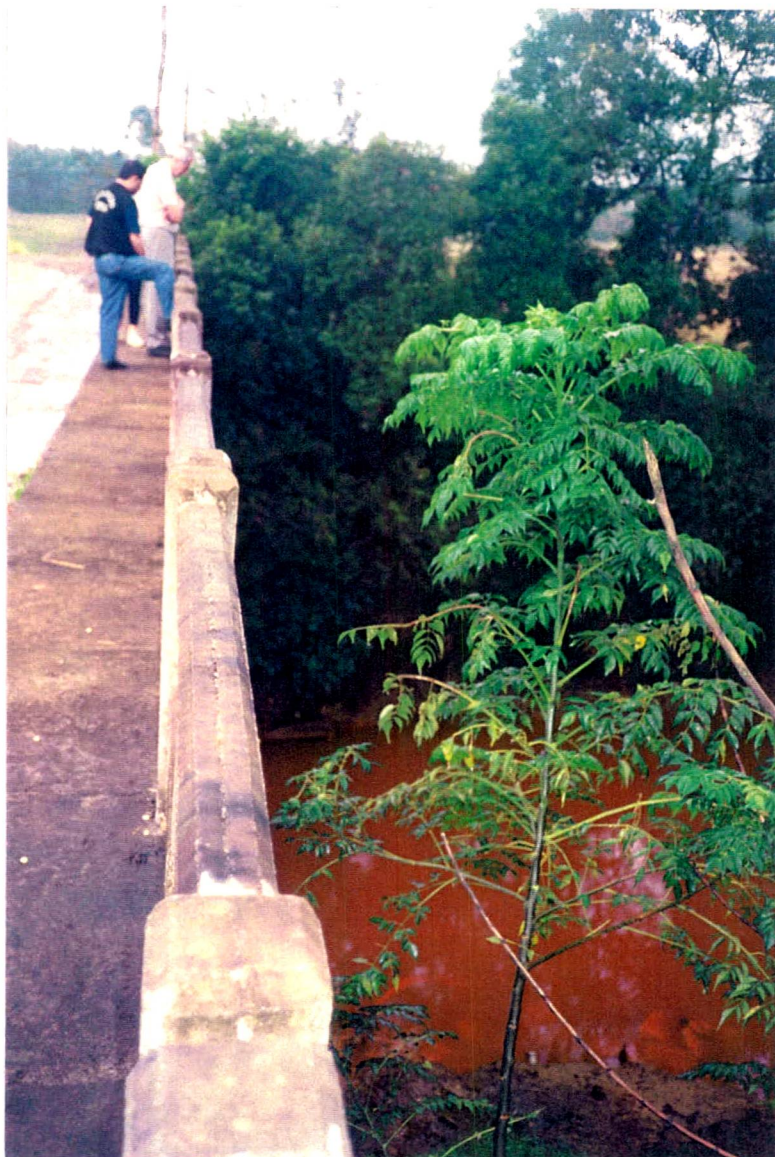
Figura 39: Estação de monitoramento no rio Sangão, AML5. A coloração vermelha das águas reflete a elevada concentração de ferro associada aos baixos valores de pH e concentração de oxigênio dissolvido, o que faz com que o metal na forma predominantemente reduzida permaneça dissolvido na água. Presença também de outros contaminantes característicos das atividades ligadas a exploração do carvão e outras atividades industriais já que nesse ponto o rio reúne os afluentes que atravessam o município de Criciúma.

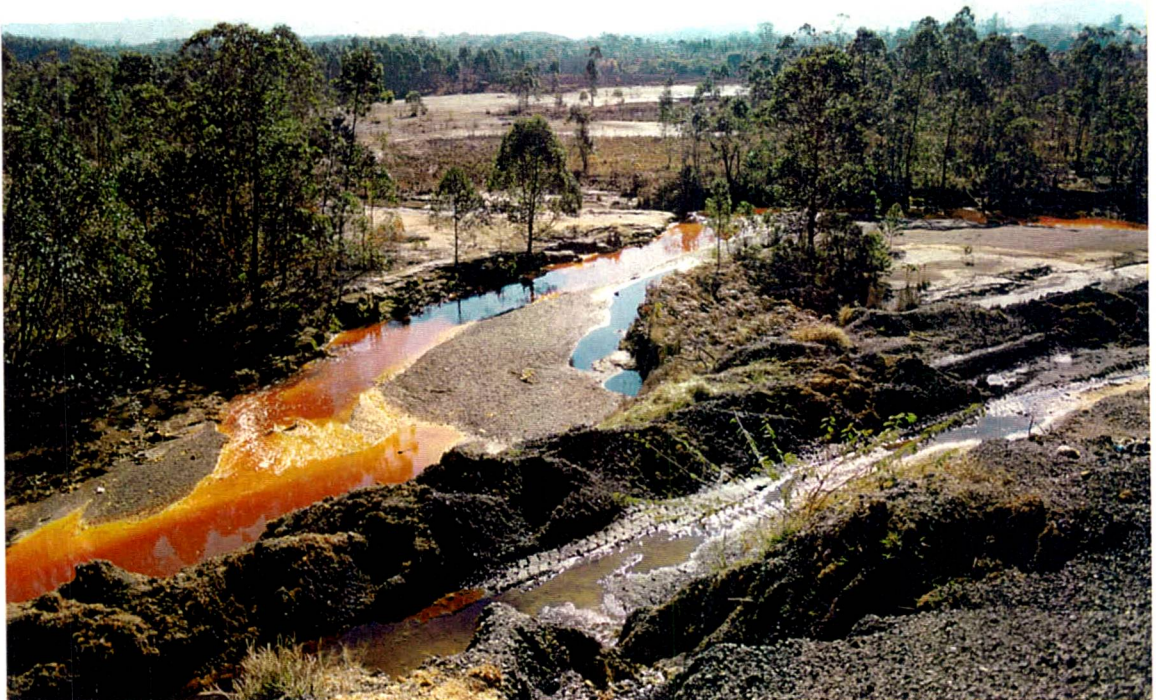
Figura 40: Rio Sangão com seu leito assoreado pela deposição de finos carbonosos e piritosos provenientes do rebeneficiamento de carvão que eram lançados diretamente em seu canal até meados da década 80. Distrito de Rio Maina, município de Criciúma, em agosto/2000. Foto cedida pela FATMA de autoria de Norberto Cidade.

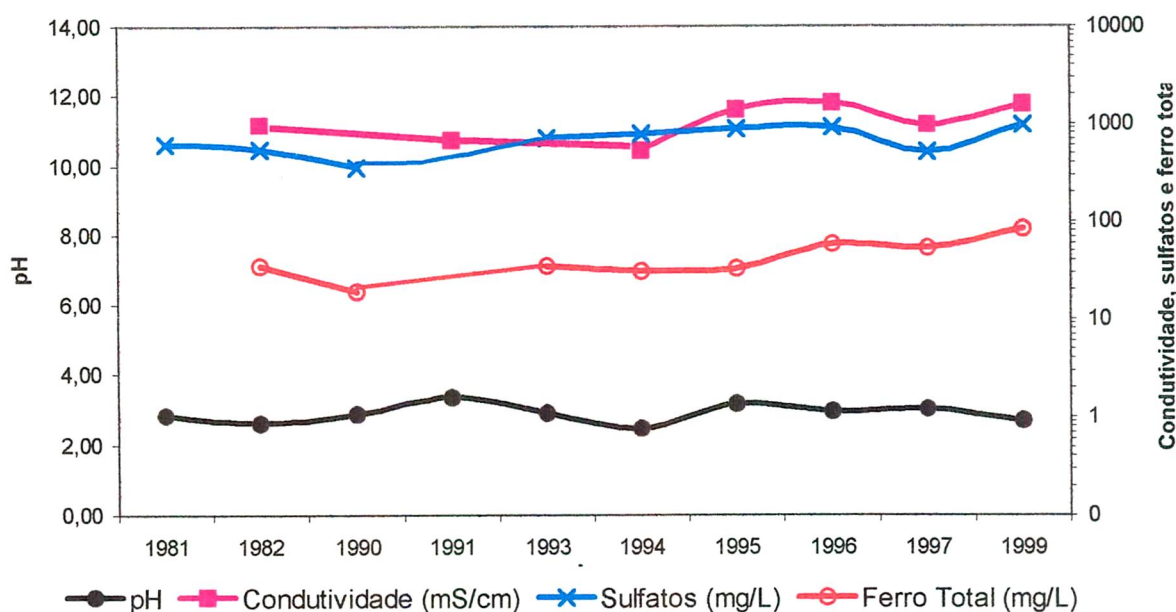
Figura 42: Evolução temporal das principais características da qualidade das águas na estação RML7, localizada no rio Mãe Luzia, após a confluência com o rio Sangão, em Maracajá, no período compreendido entre 20/11/81 e 11/11/99. Escala logarítmica para condutividade, sulfatos e ferro total.

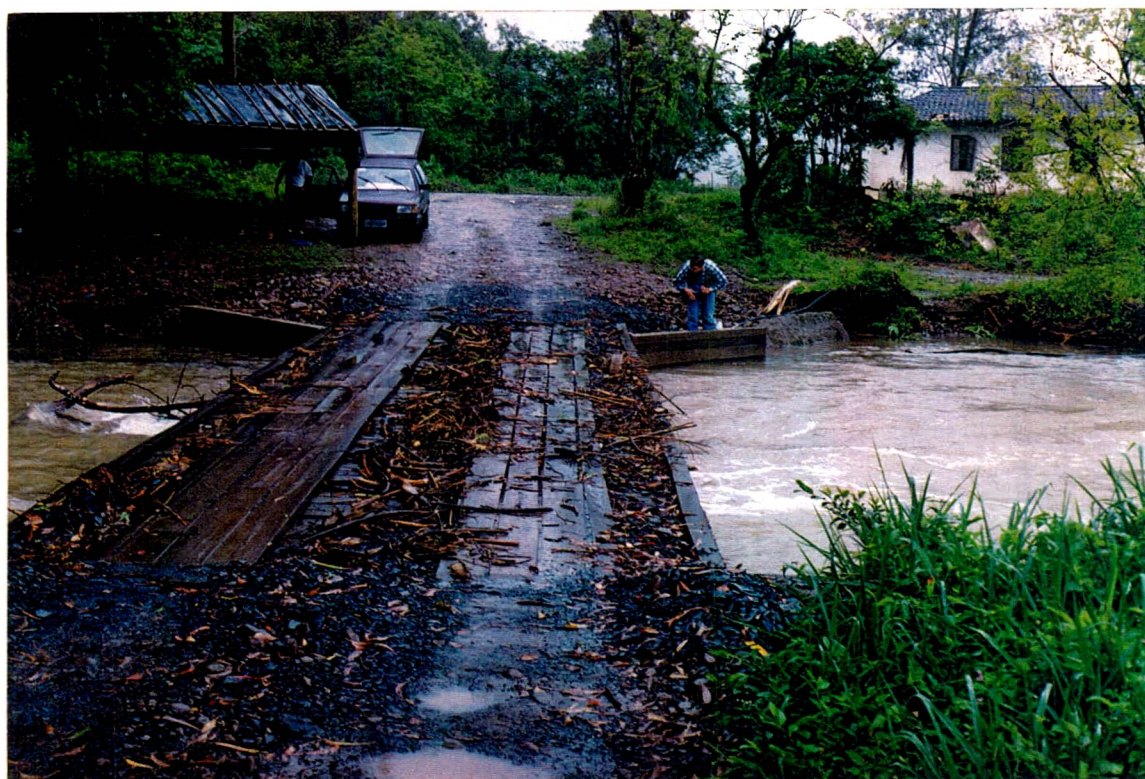
Figura 43: Rio Cedro Alto, em estação de monitoramento avaliada por Santa Catarina (1997d), realizadas duas medidas de vazão: a primeira em período de cheia quando registrou-se 12.236 L/s em 22/10/96 (data da foto) e a segunda em período de estiagem com 433 L/s em 04/12/96. Observa-se a quantidade de detritos transportados pelas águas. Foto cedida pelo IPAT/UNESC, de autoria de Eduardo Nosse.

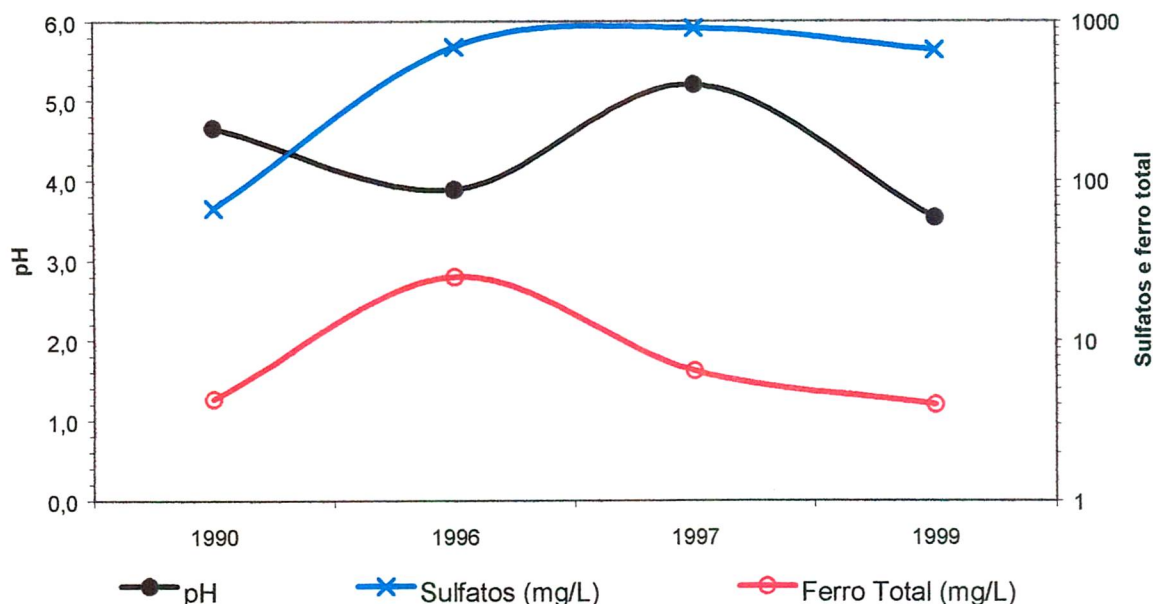
Figura 44: Evolução temporal das principais características da qualidade das águas na estação RP1, localizada no rio dos Porcos, antes da sua confluência com o rio Araranguá, no período compreendido entre 12/04/90 e 09/11/99. Escala logarítmica para sulfatos e ferro total.

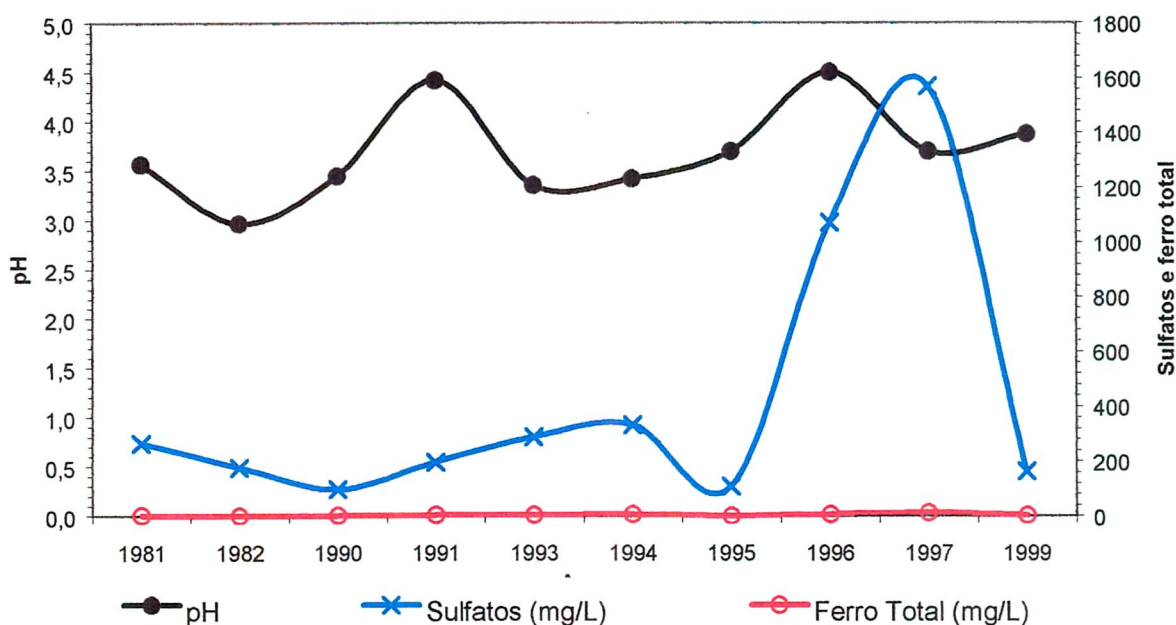
Figura 45: Evolução temporal das principais características da qualidade das águas na estação RA2, localizada no rio Araranguá, na cidade de mesmo nome, no período compreendido entre 18/11/81 e 09/11/99.

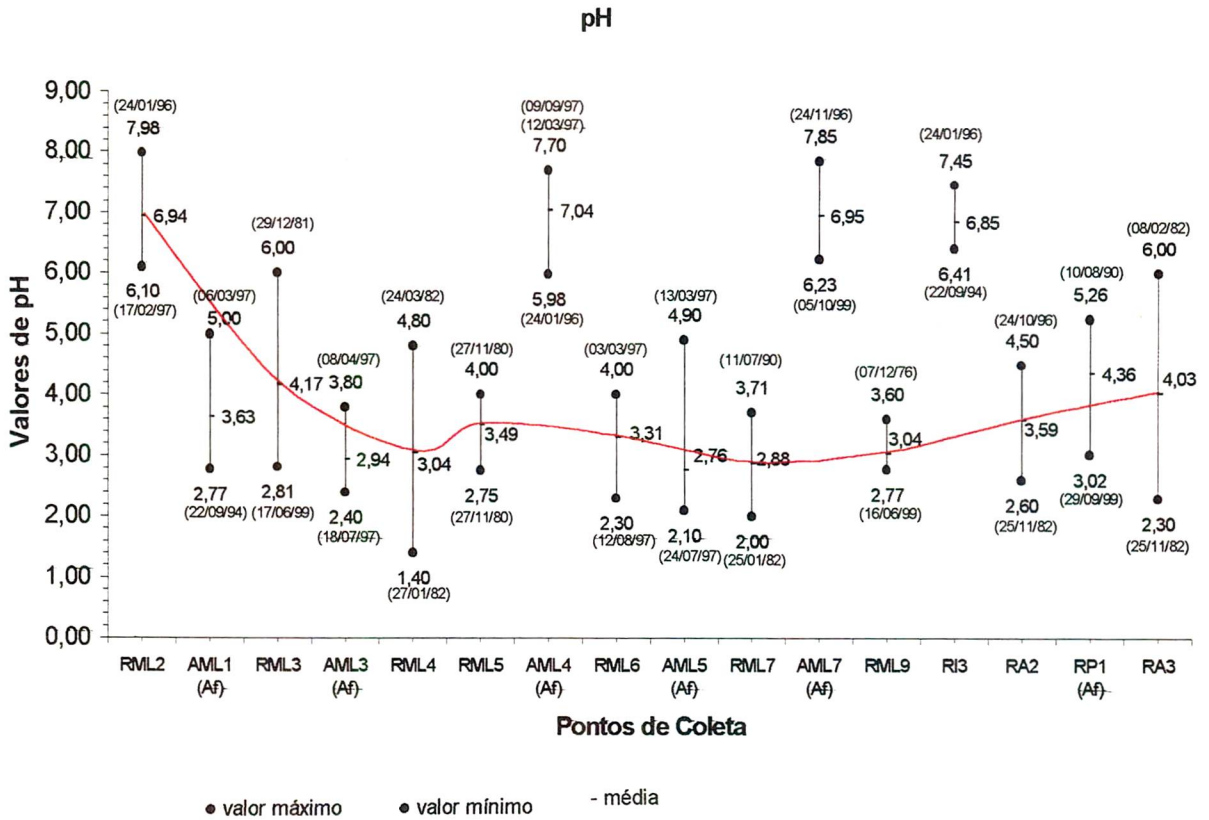
Figura 46: Evolução espaço-temporal no canal rio Mãe Luzia/baixo rio Araranguá para os níveis de pH medido no período compreendido entre 1981 e 2000. Média dos valores obtidos nesse período.

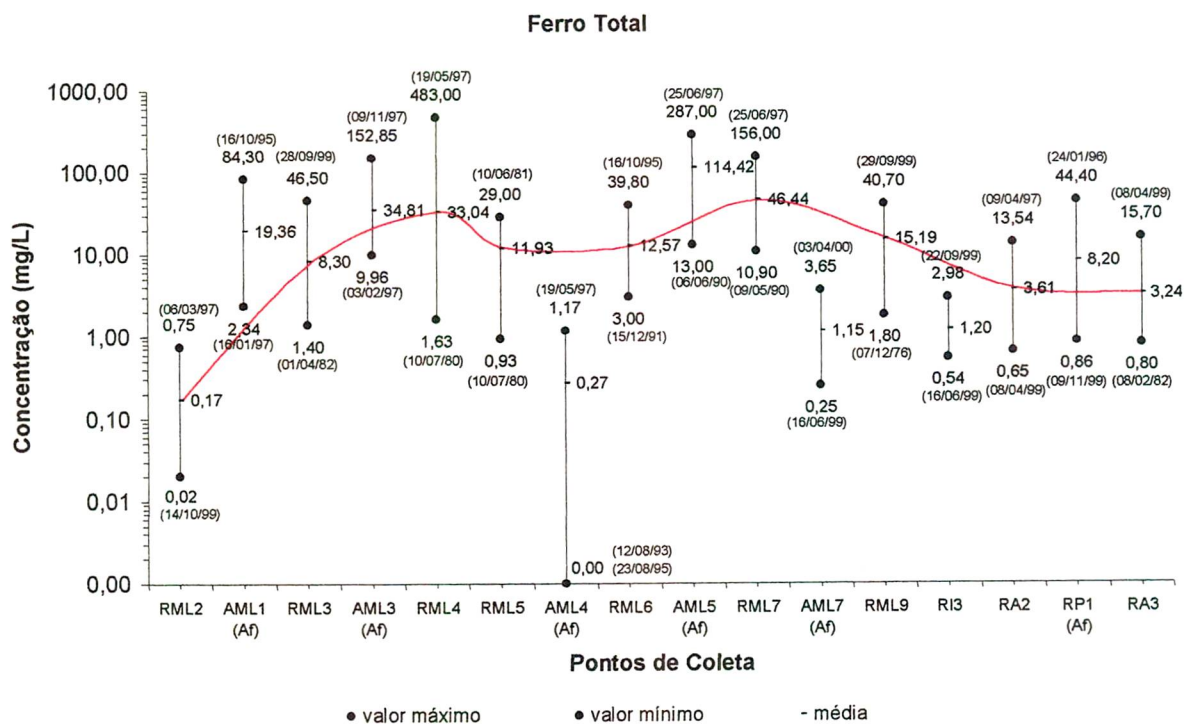
Figura 48: Evolução espaço-temporal no canal rio Mãe Luzia/baixo rio Araranguá para a concentração de ferro total medidos no período compreendido entre 1981 e 2000. Média dos valores obtidos nesse período.

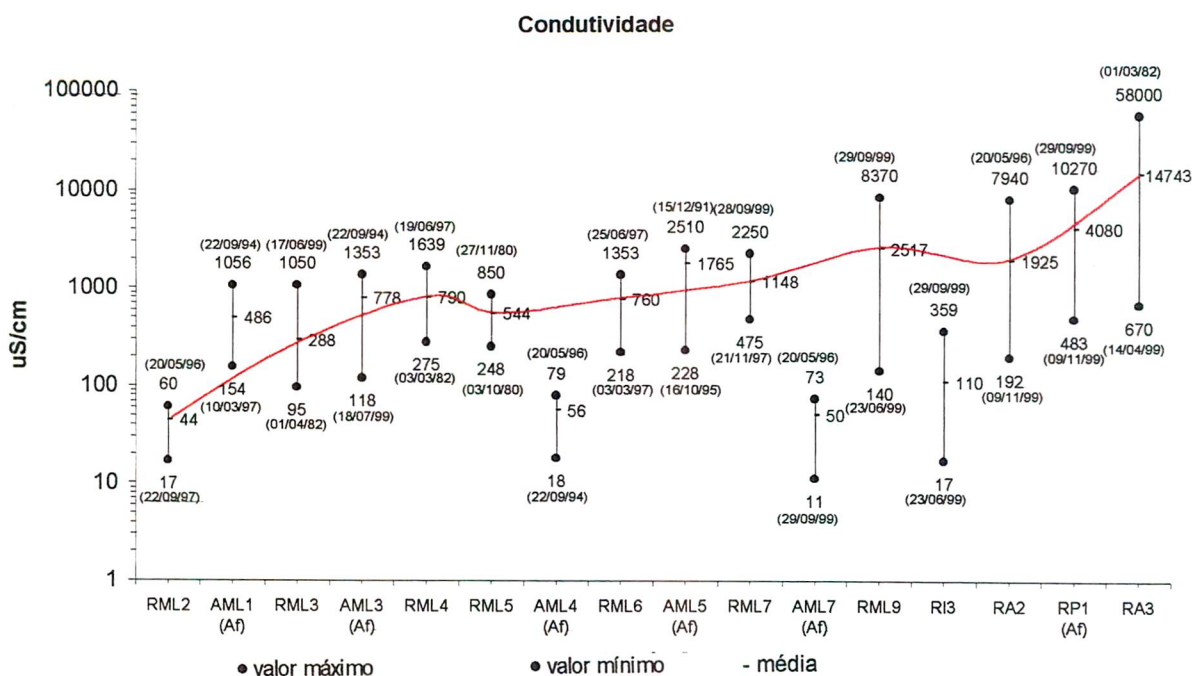
Figura 49: Evolução espaço-temporal no canal rio Mãe Luzia/baixo rio Araranguá para os níveis de condutividade medida no período compreendida entre 1981 e 2000. Média dos valores obtidos nesse período.

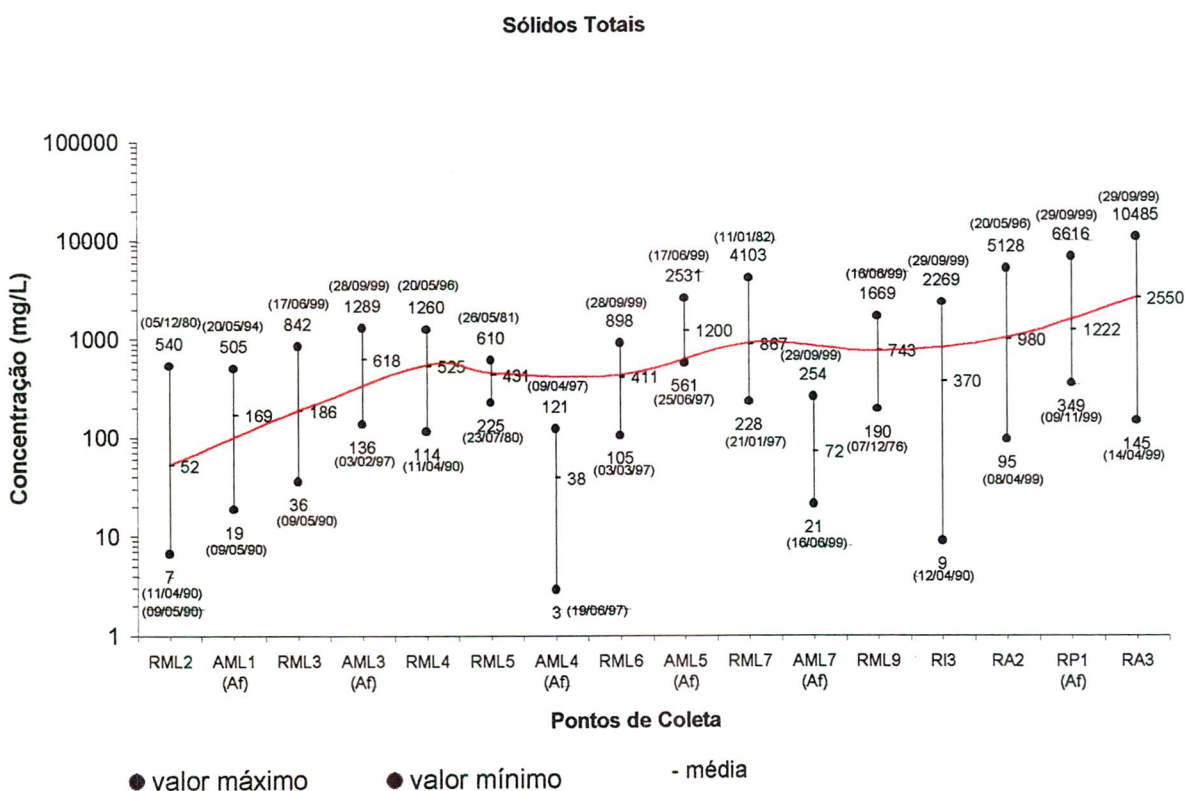
Figura 50: Evolução espaço-temporal no canal rio Mãe Luzia/baixo rio Araranguá para a concentração níveis de sólidos totais no período compreendida entre 1981 e 2000. Média dos valores obtidos nesse período.

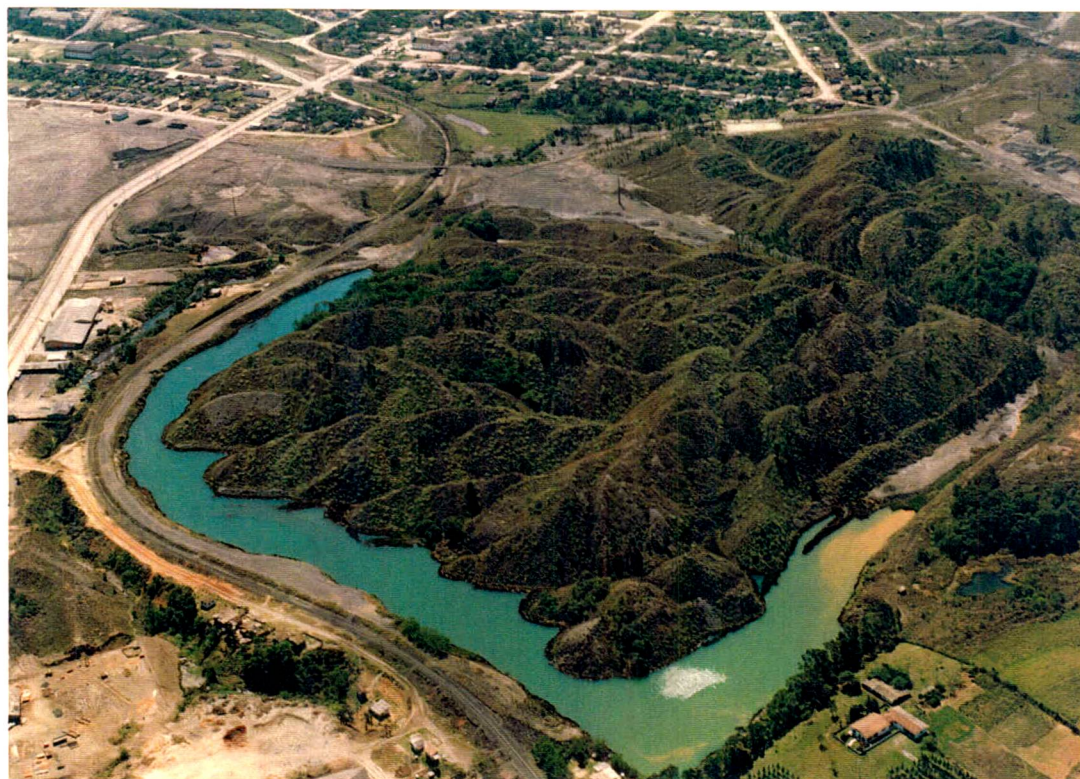
Figura 53: Vista aérea do campo de lavra a céu aberto da CSN, onde ocorreu a inversão dos horizontes do solo. O lago formou-se no “último caminho da Marion”. O lago atualmente é utilizado para recreação e até pesca dos moradores locais. Ao fundo, observa-se a Vila Fiorita, Siderópolis, SC, 1996. Foto cedida pelo IPAT/UNESC, de autoria de Ziocélito Bardini.

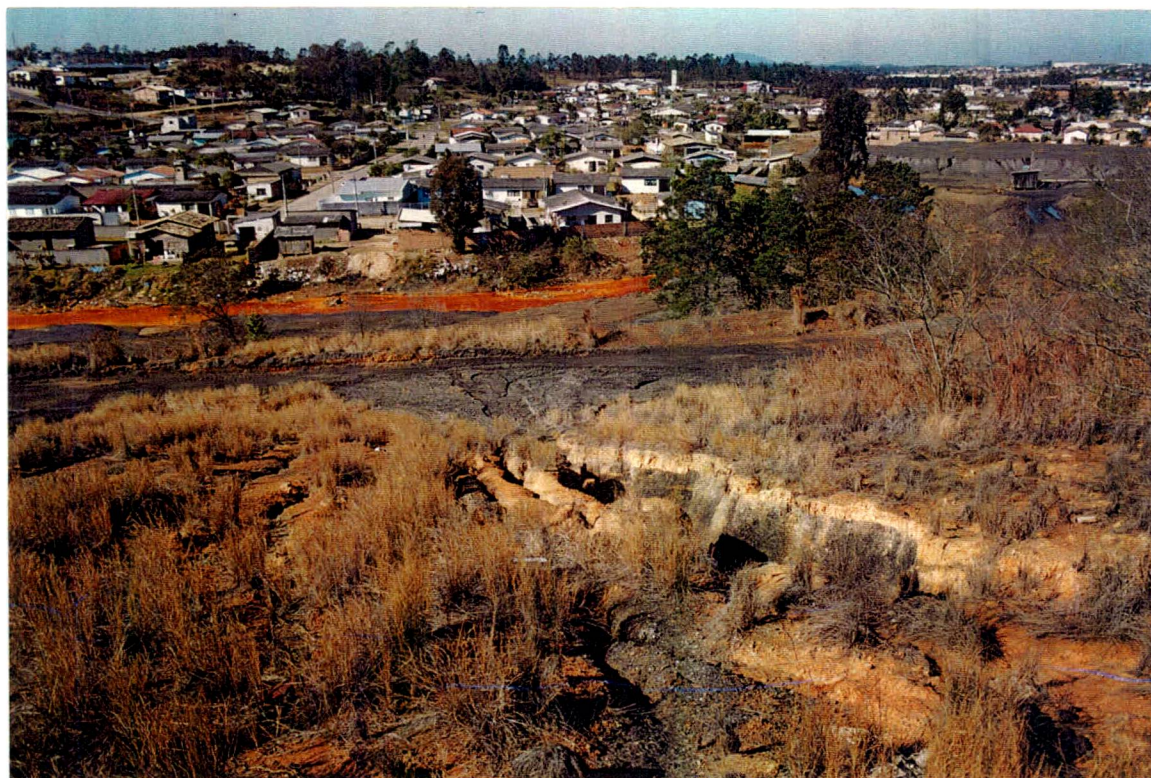
Figura 57: Vista parcial de depósito de rejeitos piritosos, com vários focos erosivos, na área de domínio da mata ciliar do rio Sangão, destacado pela coloração vermelha no fundo do depósito. Na margem esquerda observa-se a Vila Francesa, inserida na paisagem degradada pela mineração. Essa vila foi totalmente construída sobre a deposição de rejeitos, já que originalmente era uma área de banhado. É possível observar também na margem esquerda do rio a deposição de lixo e entulhos. Foto cedida pela FATMA, de autoria de Norberto Cidade. Rio Maina, Criciúma, SC, junho 2000.

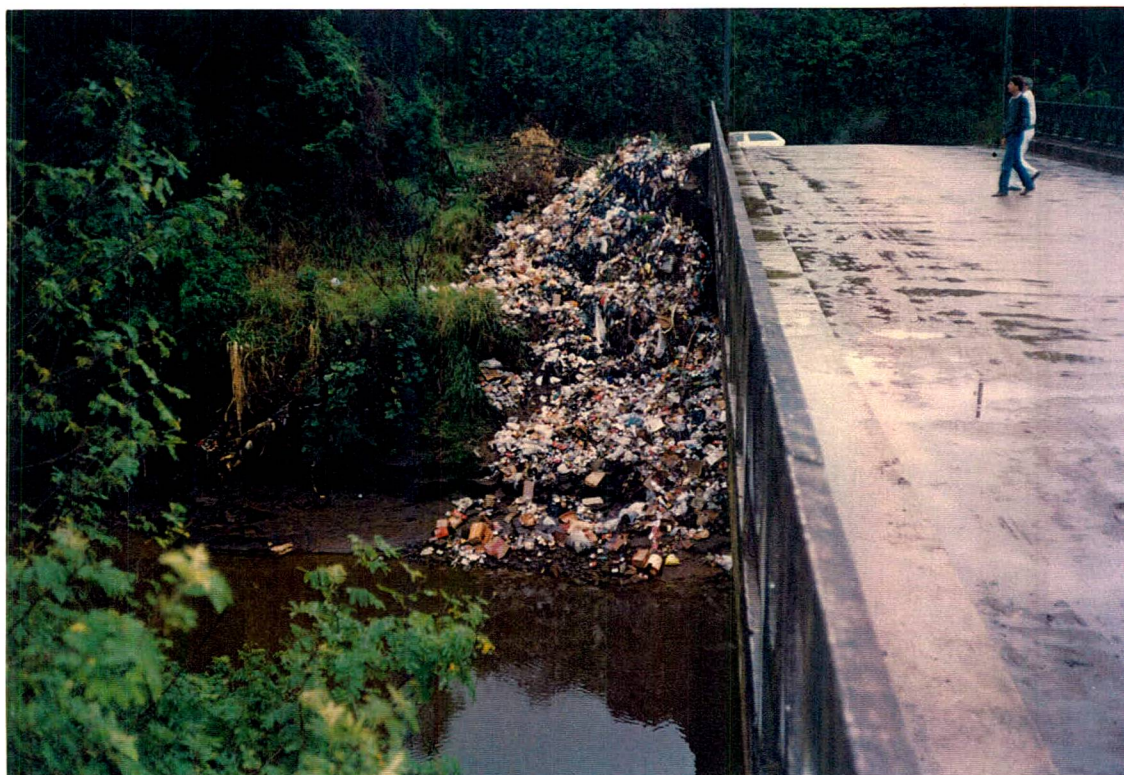
Figura 61: Deposição de resíduos domésticos na margem esquerda do rio Mãe Luzia. Esse local corresponde à estação de coleta RML7, no município de Forquilha, em 1987. Atualmente (2000) essa prática não é mais utilizada.

No município de Maracajá, o lixo municipal era depositado às margens do rio Mãe Luzia, conforme demonstra a figura 61. Após ter sido disposto em outra área, distante aproximadamente 200 metros daquele rio, atualmente esse município deposita seus resíduos no aterro do município de Araranguá.

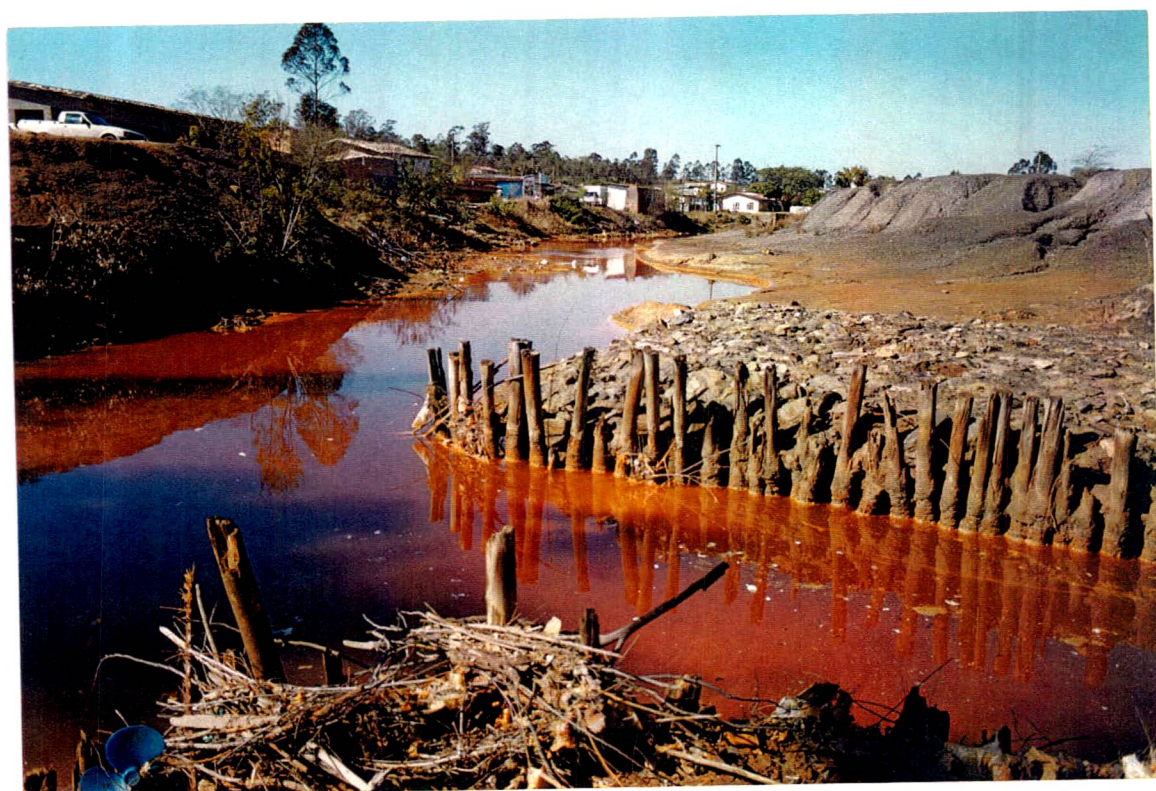
Figura 62: No primeiro plano visualiza-se o desvio realizado por uma carbonífera para tomada de água do rio Sangão, com a finalidade de abastecer a usina de beneficiamento de carvão mineral. No fundo observa-se o depósito de rejeitos piritosos em Área de Preservação Permanente, APP, do rio Sangão. Rio Maina, Criciúma. Agosto/2000. Foto cedida pela FATMA, de autoria de Norberto Cidade

A figura 62 mostra a adução de água do rio Sangão para utilização na etapa de beneficiamento de carvão.

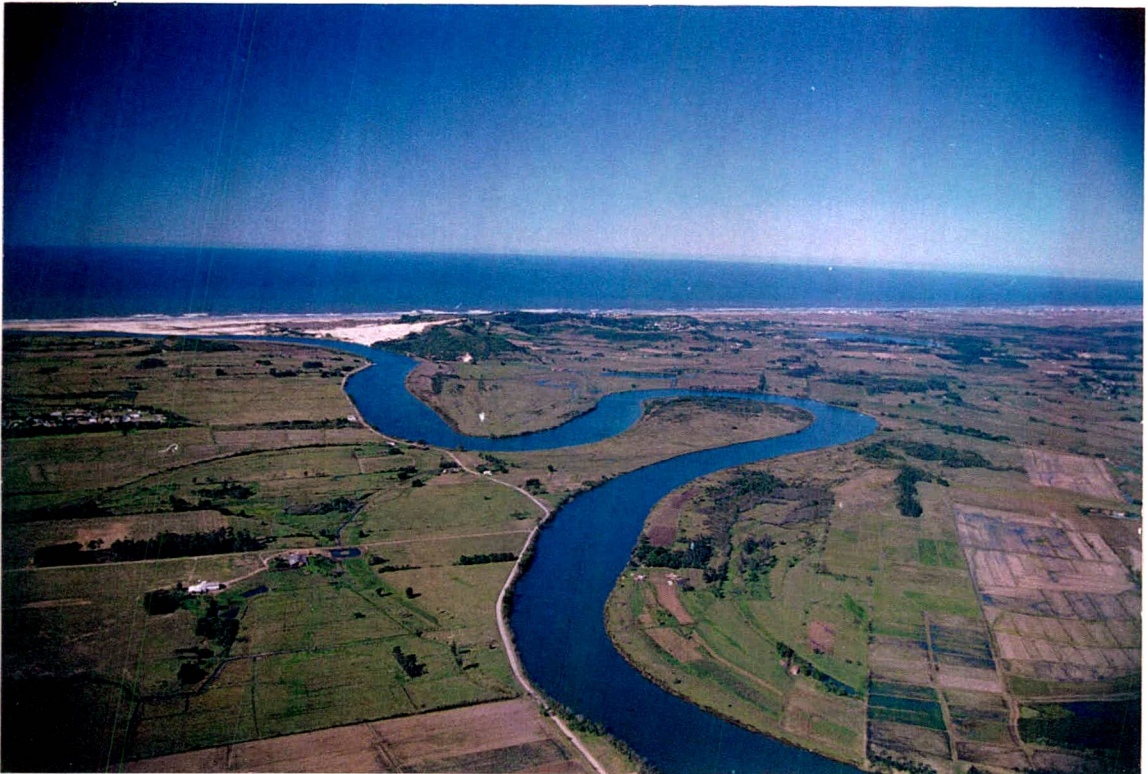
Figura 64: Ambiente estuarino do rio Araranguá onde observam-se as formas sinuosas do leito divagante e parte de sua planície, ocupada pela agricultura. Ao encontro do Oceano, na margem direita, o Balneário de Morro dos Conventos. Foto cedida por pela ONG “Sócios da Natureza”, de autoria de Tadeu dos Santos.

No baixo vale, o rio Araranguá recebe a carga poluente das atividades localizadas a montante, que misturando-se às águas estuarinas, resulta em variadas tonalidades. O rio nesse trecho divaga pela planície ao encontro do oceano, conforme se visualiza na figura 64. Junto à sua foz sobressai o Morro dos Conventos.
