**REFORÇO À FLEXÃO EM VIGAS DE CONCRETO ARMADO COM  
MANTA DE FIBRA DE CARBONO:  
MECANISMOS DE INCREMENTO DE ANCORAGEM**

**Dissertação submetida à Universidade Federal  
de Santa Catarina para a obtenção do grau de  
Mestre em Engenharia Civil**

**Florianópolis, fevereiro de 2002**

**Área de Concentração: Engenharia de Estruturas**

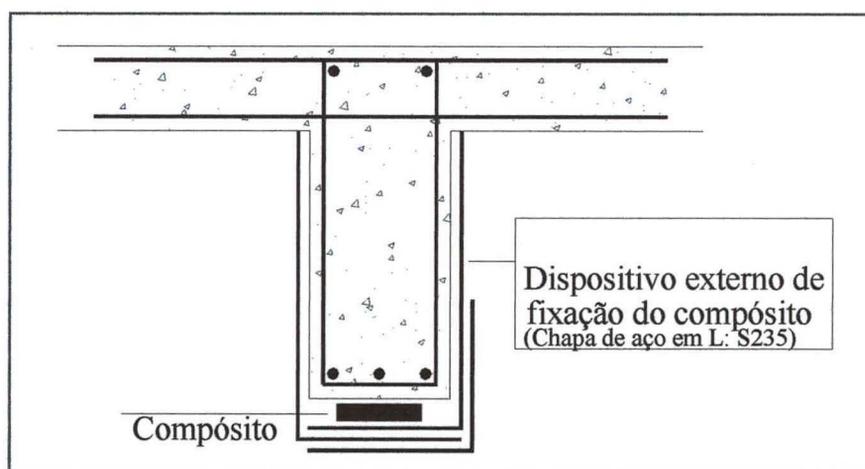
**Figura 1.1** – Sistema de fixação do reforço à flexão (Homologações Nr. Z-36.12-29, 1997 e Nr. Z-36.12-54, 1998)

A forma das ancoragens pode variar, como por exemplo na Alemanha, conforme citado por Juvandes (1999), documentos de homologação dos laminados de polímero reforçado com fibras de carbono - Homologação Nr. Z-36.12-29, 1997; Homologação Nr. Z-36.12-54, 1998 - e estudos realizados por Holzenkämpfer (1994); Rostásy et al. (1997-b); Neubauer (1998) sugerem ancoragens com sistemas metálicos já comprovados, com a forma ilustrada na Figura 1.1.

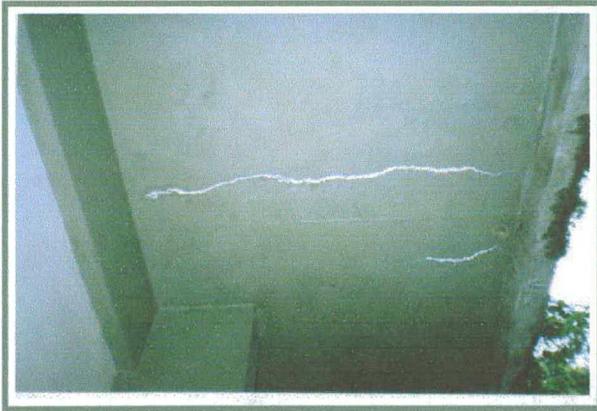
**Figura 2.1** – Eflorescência

É comum presenciar a existência de algum tipo de manifestação patológica em uma construção de concreto armado. Eflorescências (Figura 2.1), flechas excessivas (Figuras 2.2 e 2.3), fissuras, manchas no concreto aparente, corrosão de armaduras (Figura 2.4 e 2.5) e os ninhos de concretagem gerados pela segregação dos materiais constituintes do concreto são alguns dos sintomas patológicos de maiores incidências nas estruturas de concreto, segundo Helene (1992).

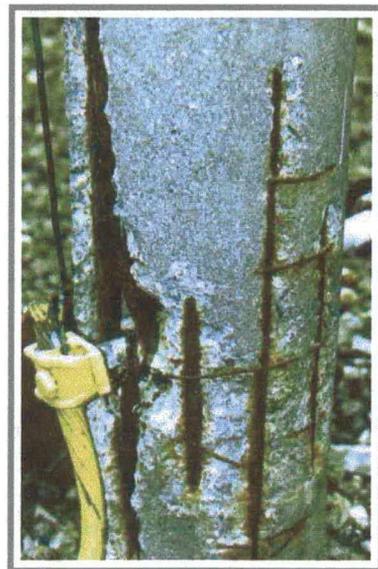
A foto ao lado ilustra o estado de corrosão em poste de cerca de 20 anos de idade, na cidade de São Paulo, numa estação de transformação, em local próximo ao Rio Pinheiros.

**Figura 2.4** Corrosão em poste de concreto (Revista Ibracon, 1998)

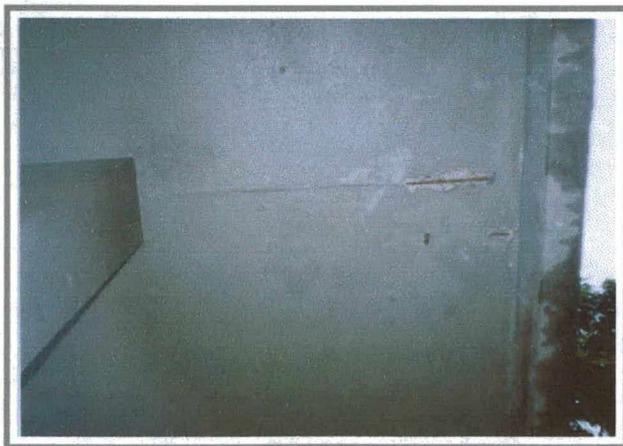
Caso de início de corrosão nas barras de aço da marquise citada na Figura 2.1.

**Figura 2.5 – Corrosão em marquise**

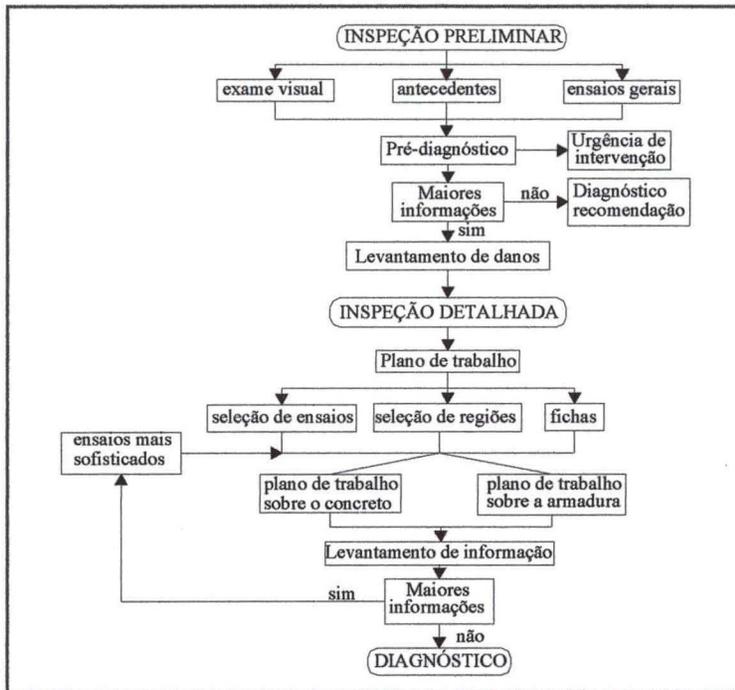
**Figura 2.6** – Etapas para inspeção de estrutura de concreto danificada (Carmona, 2000)

Na Figura 2.6 apresenta-se o agrupamento de diversas medidas que farão parte das etapas necessárias para diagnóstico de uma estrutura danificada. As etapas apresentadas na Figura 2.6 dividem o trabalho de inspeção em duas fases. A fase de inspeção preliminar, que compreende o exame visual da estrutura, a análise dos antecedentes (diário de obra, se existe projeto) e a realização de alguns ensaios com os materiais, por exemplo, determinação da espessura de concreto carbonatado, detecção da presença de cloretos, etc. Caso não seja possível estabelecer um diagnóstico preciso com a inspeção preliminar ou caso se decida por uma inspeção detalhada, será importante elaborar um plano de trabalho específico a partir das informações provenientes da inspeção preliminar e da documentação existente sobre a estrutura.

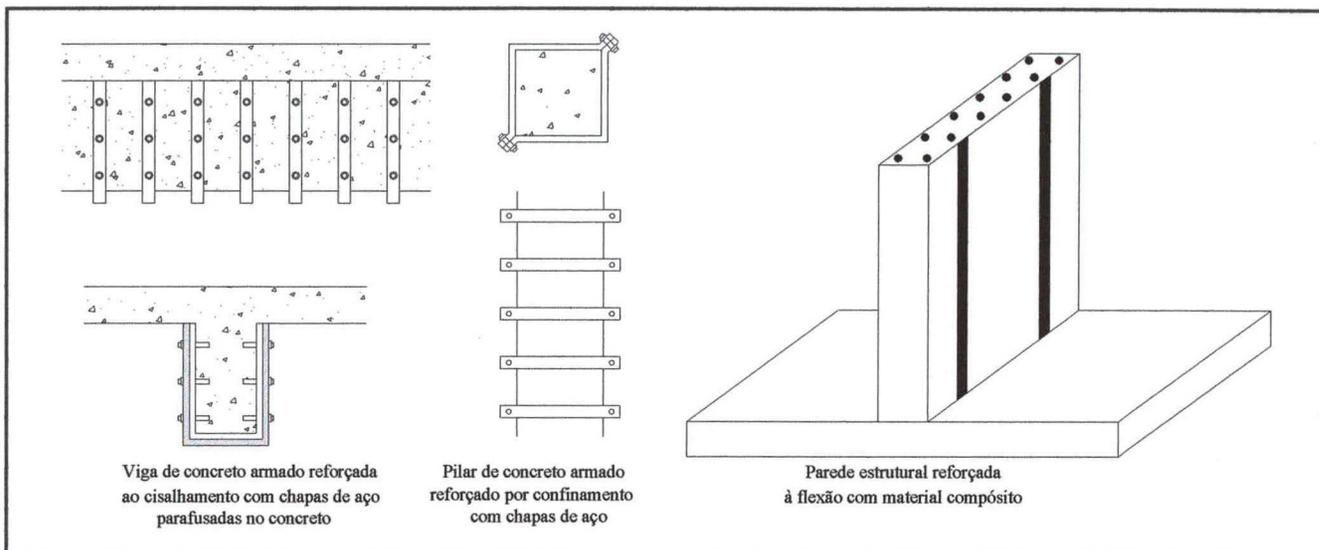
**Figura 3.1** – Exemplificações de reforço em viga, pilar e parede estrutural

A execução de um reforço estrutural consiste no aumento da capacidade resistente do elemento a ser reforçado. Esse elemento poderá ser uma viga, uma laje, um pilar, muro de arrimo, poço de elevador ou qualquer outro elemento resistente de uma construção que necessite ter sua capacidade de suporte incrementada. Uma viga reforçada poderá sofrer incremento em sua capacidade de resistir a esforços cortantes e/ou fletores, já o reforço de um pilar poderá melhorar principalmente o seu desempenho à compressão axial. A Figura 3.1 exemplifica uma opção, dentre as várias existentes para se reforçar uma viga, um pilar e uma parede estrutural.

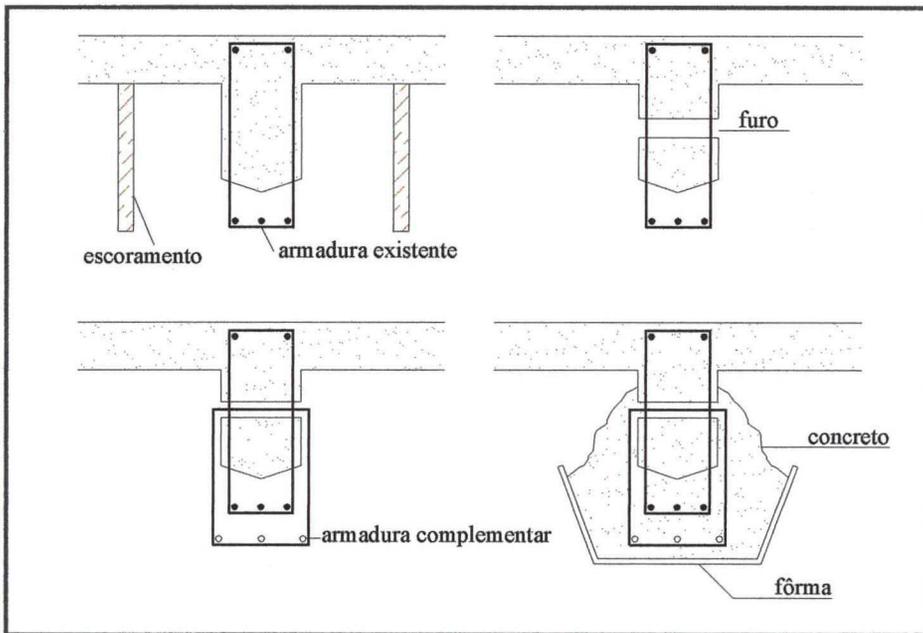
**Figura 3.4** – Exemplificação de reforço em uma viga de concreto armado por adição de barras de aço

Após a cura inicial do concreto ou argamassa, as laterais das fôrmas devem ser removidas com talhadeira, e então, segue-se com o acabamento final da viga. É também recomendável antes da concretagem aplicar uma camada de adesivo epóxi de união entre o concreto novo e o antigo.

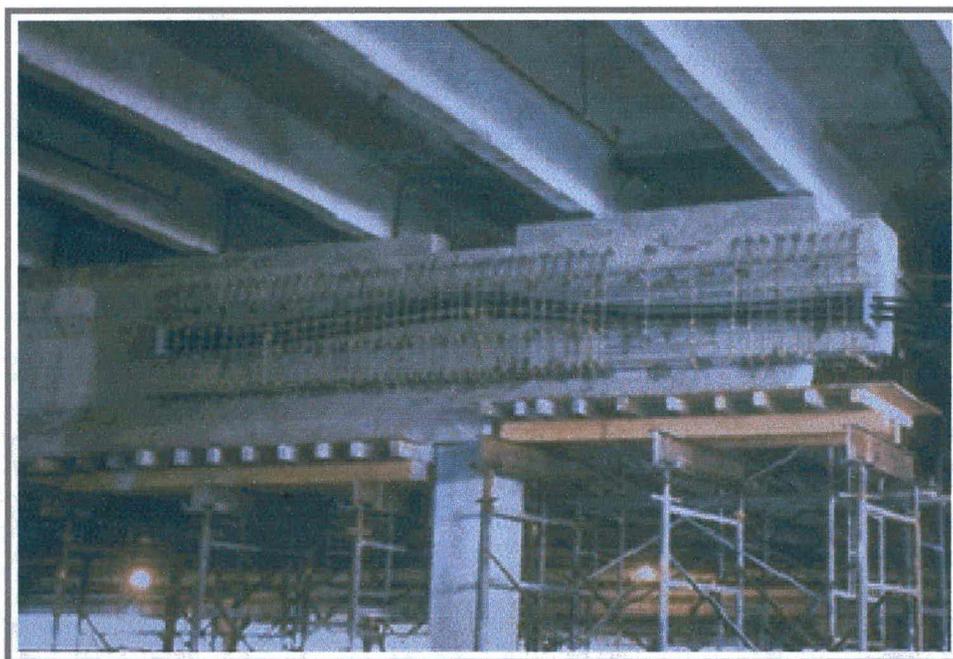
**Figura 3.5** – Reforço de viga de concreto armado por pós-tensionamento

Normalmente as fissuras ocorridas em vigas de concreto por esforços de flexão são acompanhadas de flechas excessivas. A recuperação e reforço destes casos exigem não somente o reforço do elemento estrutural, mas também a correção do deslocamento vertical. Através de um sistema de tensão que comprima a parte inferior da viga e transfira a ela esforços verticais. O sistema de reforço com protensão está ilustrado na Figura 3.5.

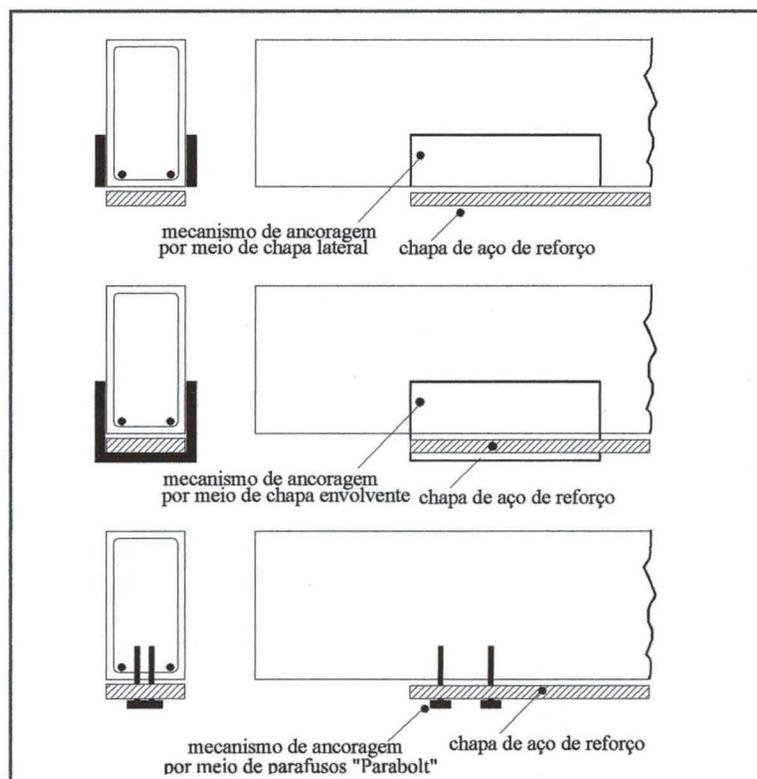
**Figura 3.8** – Ancoragens estudadas por Campagnolo (1993)

Campagnolo *apud* Reis (1998), indica alguns tipos de ancoragens para os casos de reforço à flexão de vigas de concreto armado com chapas de aço coladas, conforme mostra a Figura 3.8.

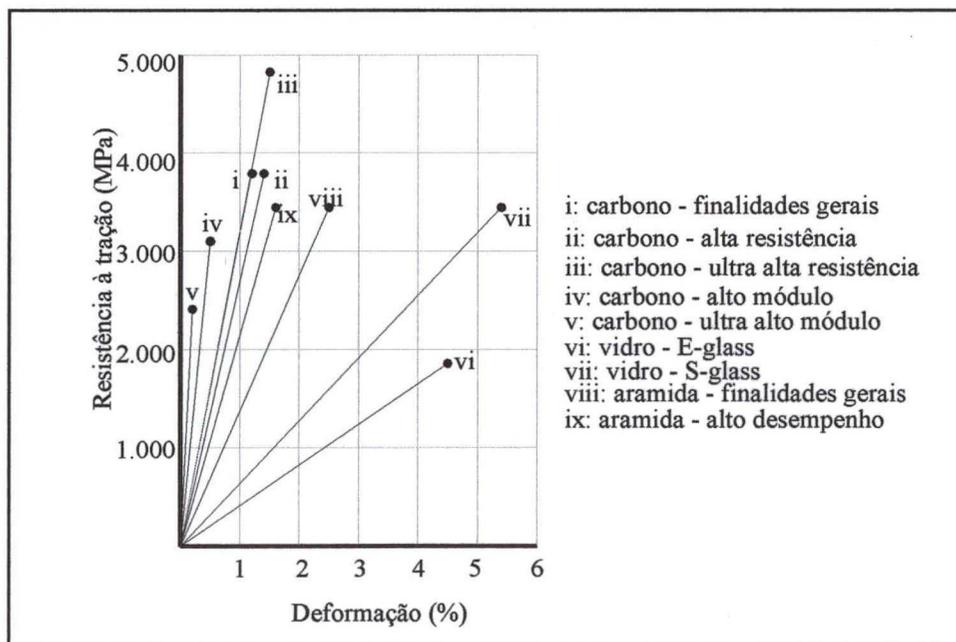
**Figura 3.9 – Representação das curvas típicas de tração versus deformação das fibras (conforme Tabela 3.1)**

Na Figura 3.9 representa-se o destaque da elevada resistência à tração e alto módulo de elasticidade das fibras de carbono, assim como especificado na Tabela 3.1.

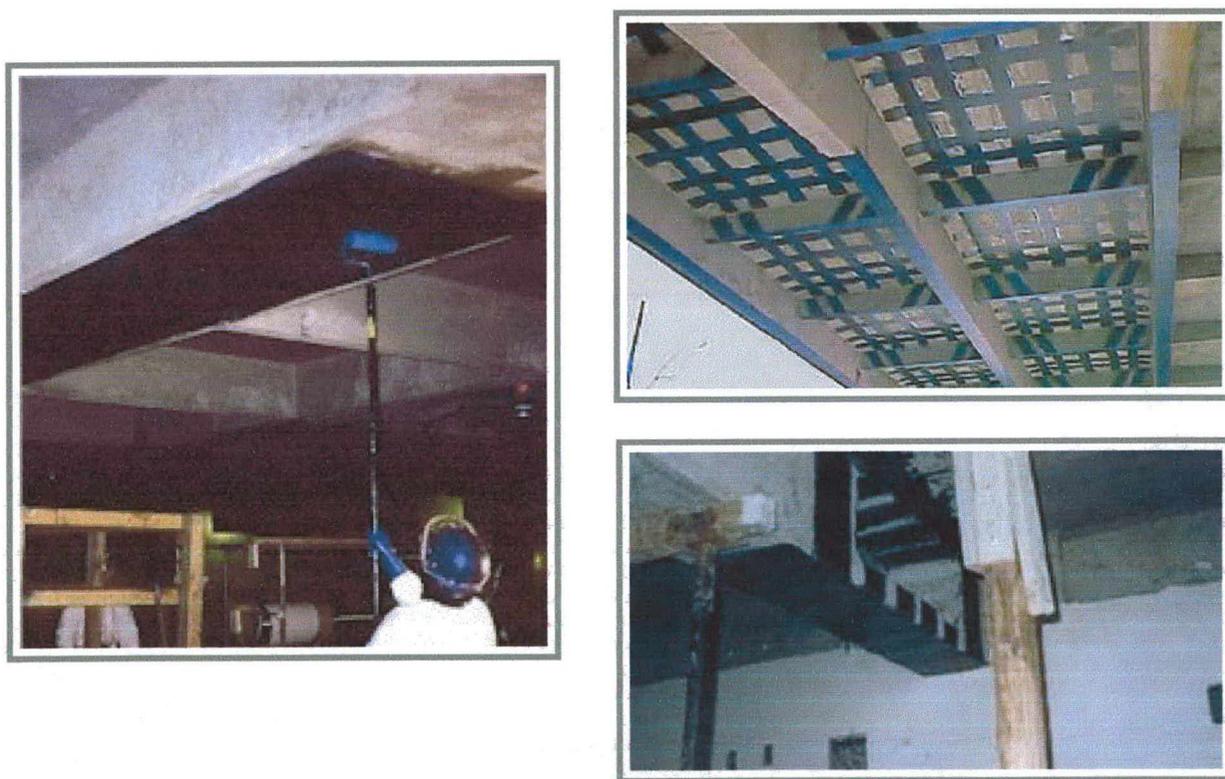
**Figura 3.12** – Reforço à flexão em vigas e laje de concreto armado por meio da colagem de PRFC

A aplicação da técnica de colagem de plásticos reforçados com fibras de carbono (PRFC), consiste atualmente numa realidade aceita na indústria da construção civil, ampliando de forma excepcional o horizonte do reforço em estruturas de concreto armado. Como já mencionado anteriormente, essa técnica de reforço surge na seqüência de um critério de alternativa à comprovada aplicação de chapas metálicas em estruturas de concreto. A Figura 3.12 ilustra casos de reforço à flexão de vigas e de laje de concreto armado com utilização de PRFC.

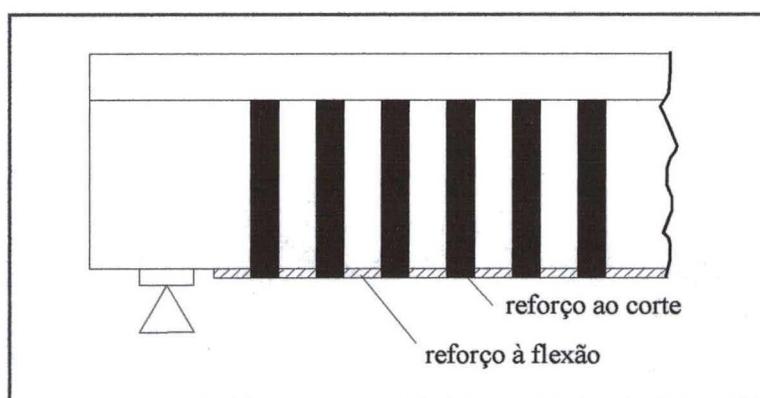
**Figura 3.13** – Viga de concreto armado reforçada com armaduras exteriores (Kaiser, 1989)

O autor alerta para que se preste especial atenção à formação das fissuras de corte no concreto, uma vez que são responsáveis pelo destacamento prematuro do laminado e, conseqüentemente, pelo insucesso do reforço. No sentido de controlar as fissuras na viga, o autor propõe o reforço à flexão e ao corte através da colagem de laminados nas faces inferior e laterais das vigas, como se exemplifica na Figura 3.13.

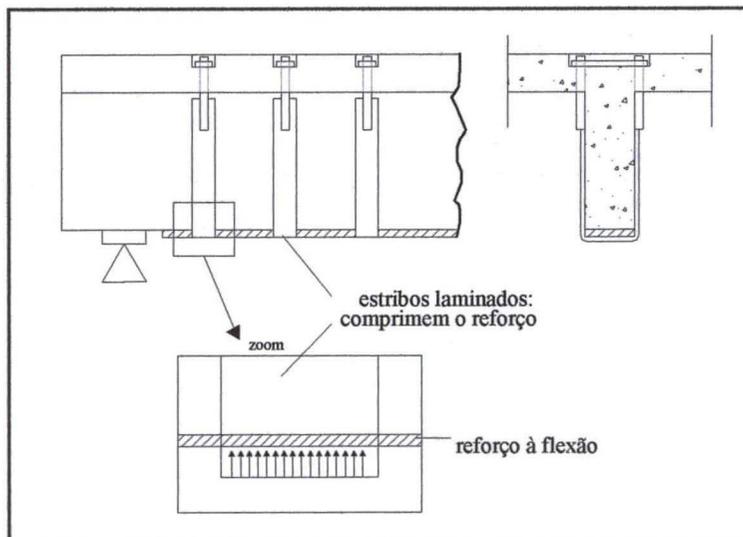
**Figura 3.14** – Mecanismo de prevenção do descolamento do laminado de PRFC por adição de estribos planos, Rostásy et al. (1997-b)

Conforme citado em Juvandes (1999), os resultados observados nos ensaios realizados por Rostásy et al. (1996 e 1997-b) e Taerwe et al. (1997), indicam que a adição de sistemas de fixação dos laminados tracionados, de preferência ao longo de todo o comprimento da ligação (concreto-adesivo-PRFC), criam forças de compressão transversais à ligação com efeitos benéficos, frente aos mecanismos de delaminação e de “*peeling*”, que vão se formando durante a sollicitação da estrutura (Figura 3.14).

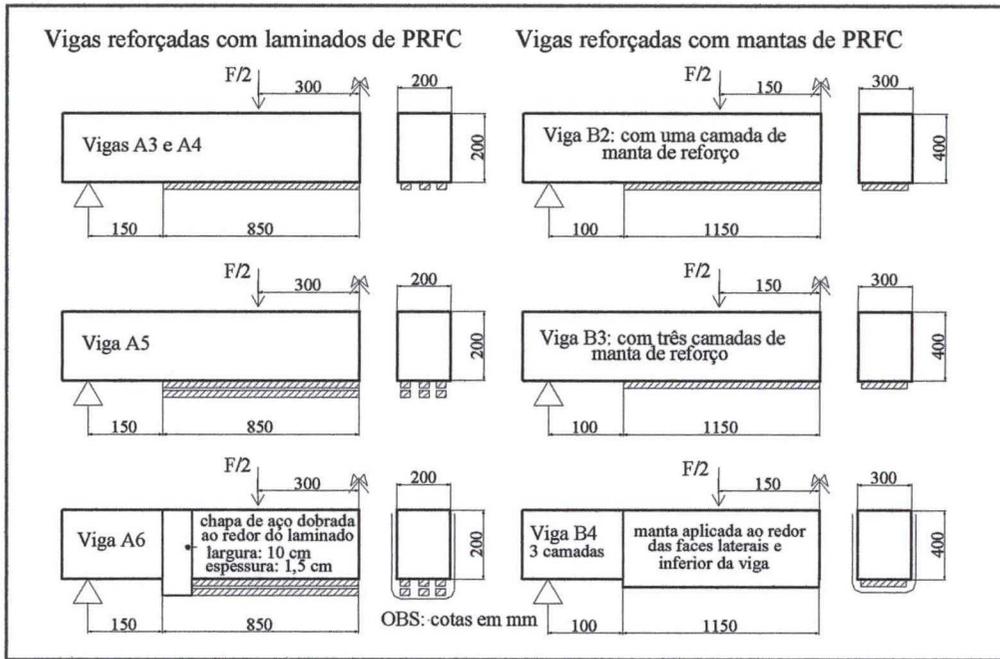
**Figura 3.15** – Vigas ensaiadas por Arduini (1997)

Arduini e sua equipe conduziram duas séries de ensaios em vigas de concreto armado reforçadas externamente à flexão, sendo a primeira série de vigas reforçadas com laminados pré-fabricados de PRFC e a segunda série de vigas reforçadas com mantas de PRFC, como mostrado e exemplificado na Figura 3.15.

Os modos de ruptura observados por Arduini (1997), foram pelo autor relatados da seguinte forma: as vigas A3 e A4 mostraram um rompimento brusco do concreto no nível da armadura inferior na região de uma das extremidades dos laminados. Isto ocorreu devido a elevadas tensões cisalhantes transferidas ao concreto pelo laminado. Em ambas as vigas uma fissura se iniciou nas extremidades dos laminados e se propagou ao longo do cobrimento de concreto, paralela às barras longitudinais. A viga A5 rompeu com uma carga menor a das vigas A3 e A4, devido a uma ruptura ao cisalhamento do concreto na extremidade do laminado. Este mecanismo de ruptura repentino, observado nas vigas A3, A4 e A5, foi parcialmente corrigido na viga A6, colocando-se chapas de aço nas extremidades do laminado. Com isso a carga pôde aumentar até o aparecimento da mesma fissura de cisalhamento. A viga B2 teve a manta rompida no meio do vão após o escoamento da armadura. A viga B3 alcançou a ruptura por descolamento da manta, sendo registrado um aumento de carga de cerca de 2,5 vezes superior ao observado na

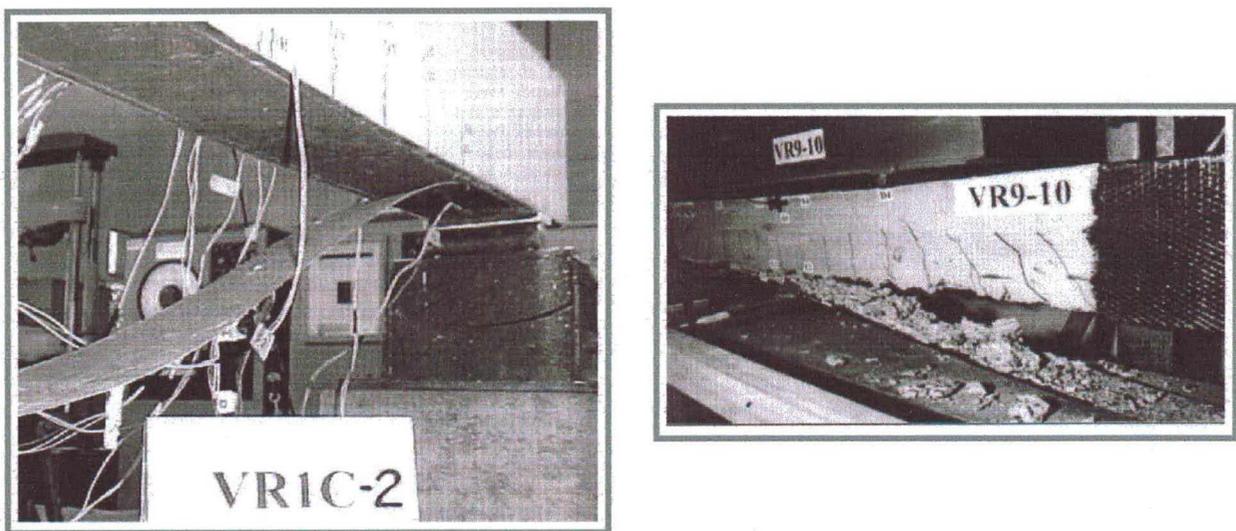
**Figura 3.18** – Descolamento a esquerda (Silva, 2001) e desprendimento a direita (Beber, 1999) do reforço à flexão com manta de PRFC em vigas de concreto armado

A Figura 3.18 ilustra a forma de ocorrência do descolamento e do desprendimento de um reforço executado pela colagem de manta de PRFC em viga de concreto armado.

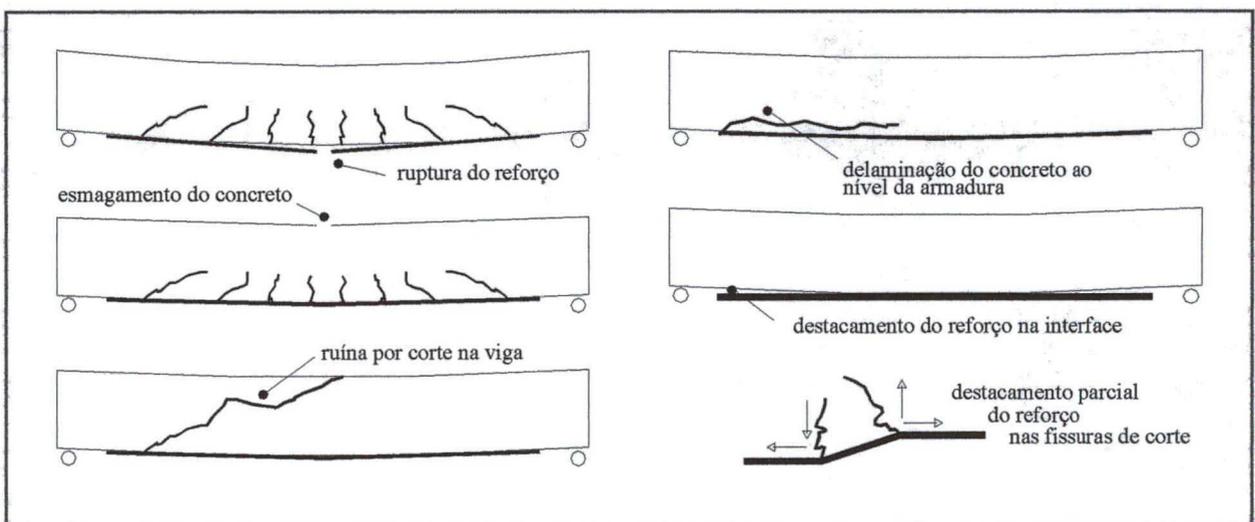
**Figura 3.19** – Modos de ruína observados por Büyüköztürk et al *apud* Juvandes (1999)

Para o caso do comportamento de vigas de concreto armado reforçadas à flexão com PRF, além dos modos de ruína anteriormente citados, as vigas reforçadas podem apresentar modos de ruína relacionados à presença do reforço, como os seis modos de ruína resumidos por Büyüköztürk et al *apud* Juvandes (1999), e apresentados na Figura 3.19. Ainda segundo os autores, os modos de ruína relacionados à ligação (concreto-adesivo-reforço) são resultados do destacamento localizado do reforço (efeito designado por “peeling”), a partir da sua região de ancoragem ou de regiões com fissuras (de flexão ou flexão e cisalhamento) no concreto.

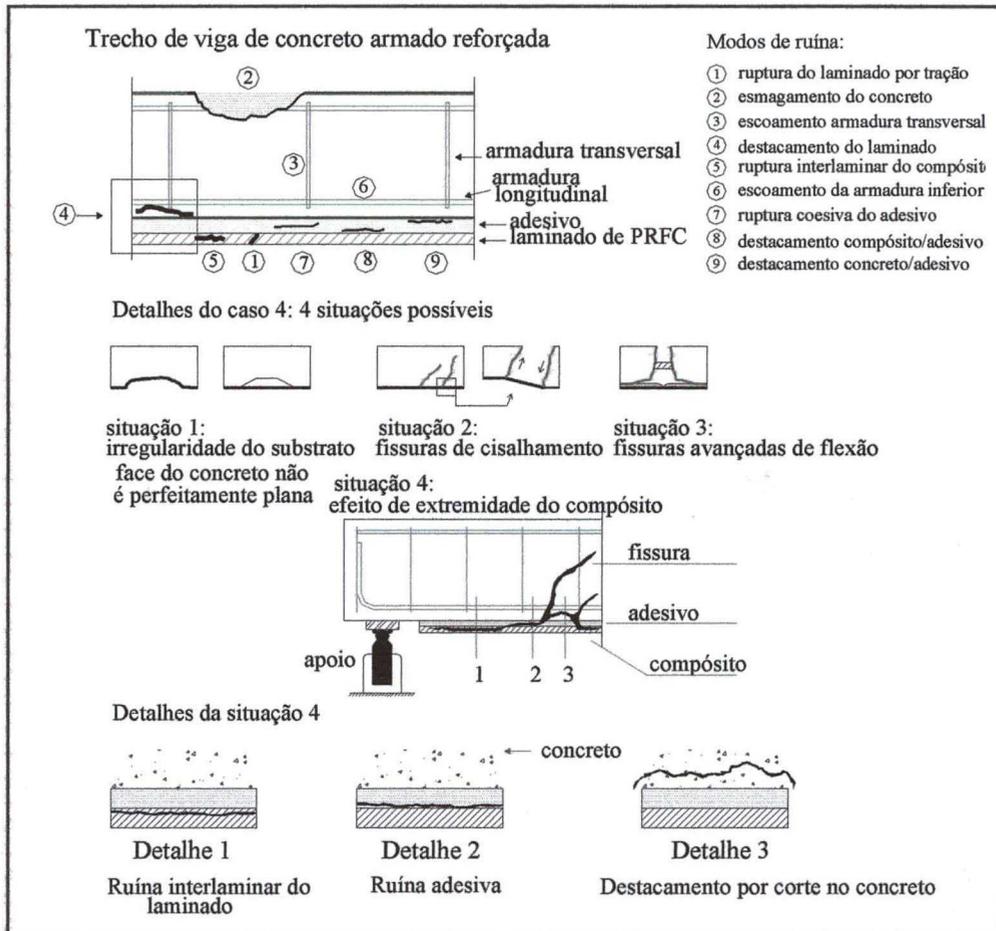
**Figura 3.20** – Modos de ruína possíveis, conforme Deuring (1993) e baseado em informações de Neubauer et al *apud* Juvandes (1999)

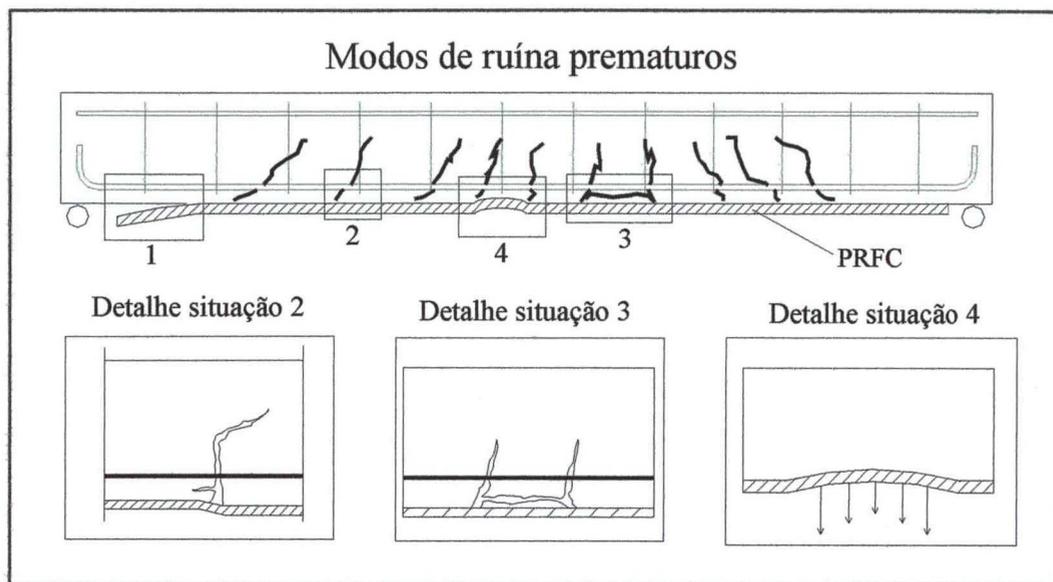
**Figura 3.21** – Modos de ruína prematuros em vigas de concreto armado reforçadas à flexão pela colagem de PRFC (Juvandes, 1999)

premature do reforço é denominado por “*peeling*”. A Figura 3.21 exemplifica os modos de ruína prematuros de uma viga de concreto armado reforçada com material compósito de PRFC.

Segundo Triantafyllou *apud* Juvandes (1999), a falência prematura da ligação de um reforço do substrato de concreto, pode ser desencadeada por propagação acentuada de fissuras na interface concreto-adesivo-reforço (devido a imperfeições na aplicação do adesivo, à existência de fissuras de flexão no concreto no ato da colagem e ao descolamento parcial do reforço quando a face tracionada do concreto não estiver perfeitamente plana), por movimentos verticais e horizontais associados a uma fissura de corte no concreto e por delaminação do concreto na espessura de recobrimento da armadura de aço tracionada.

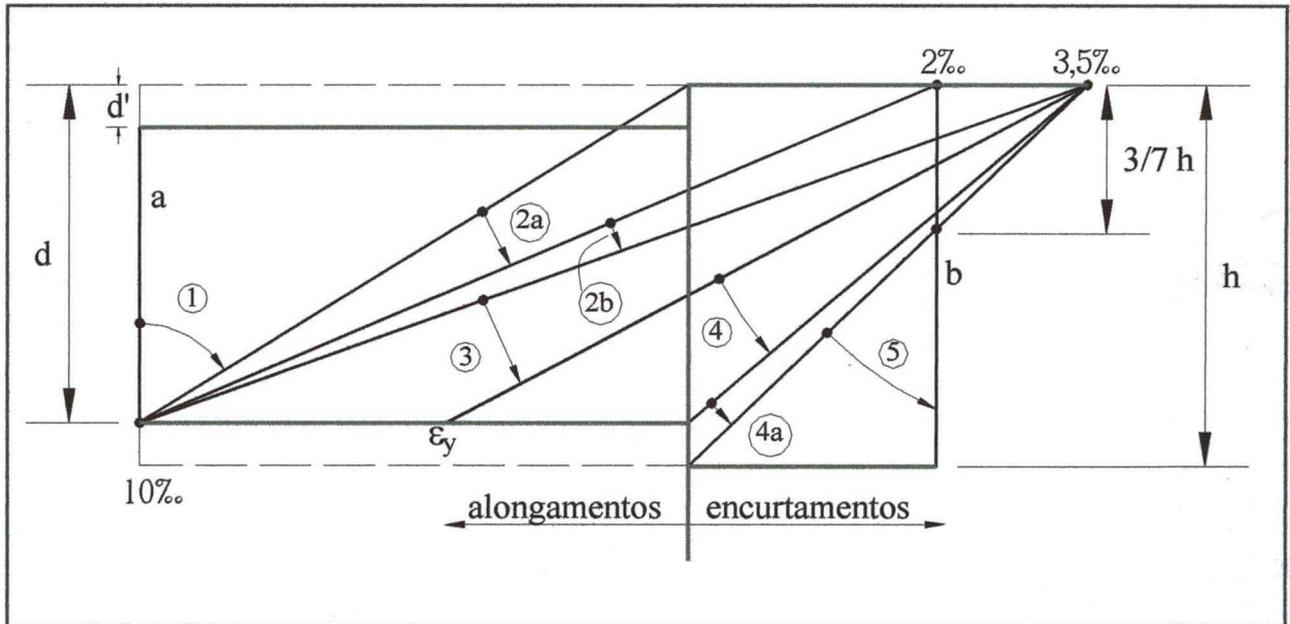
**Figura 4.1** – Domínios de Estado Limite Último de uma seção transversal, NBR 6118 (1978)

O conhecimento do estado de deformações específicas da seção transversal de uma peça em concreto armado, faz-se necessário para a determinação de sua capacidade resistente. A Figura 4.1 mostra a distribuição dos possíveis estados de deformações de uma peça de concreto armado submetida a sollicitações normais.

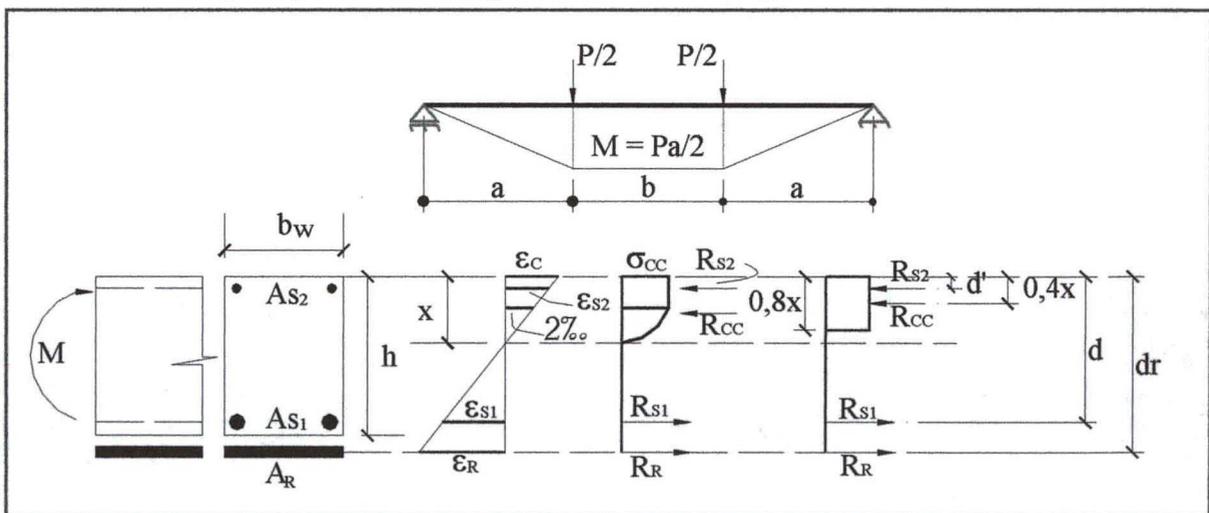
**Figura 4.2** – Diagrama de momento fletor e distribuição de tensões e deformações na seção transversal reforçada

Na Figura 4.2 ilustra-se o modelo experimental das vigas a serem ensaiadas a quatro pontos através da aplicação de duas cargas concentradas de igual intensidade.

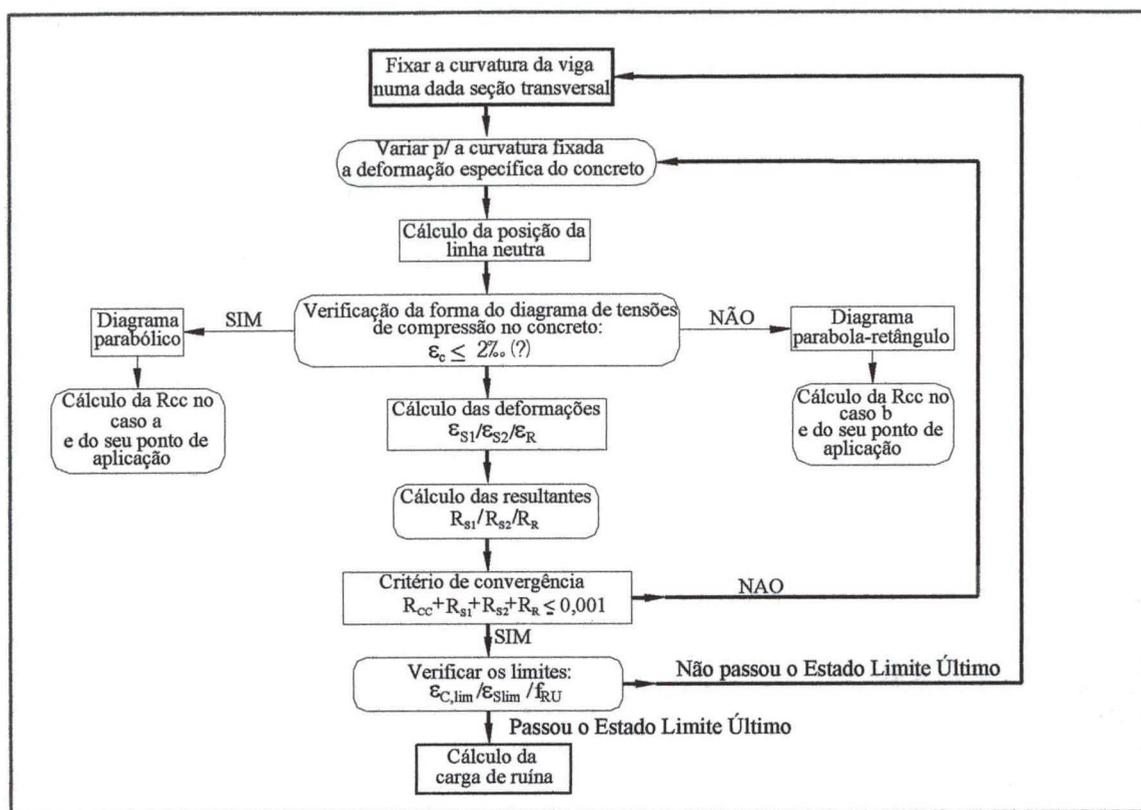
Figura 4.3 – Fluxograma para determinação do diagrama momento fletor versus curvatura da viga numa dada seção transversal

Para determinação do diagrama de momento fletor vs. curvatura da seção transversal e, conseqüentemente, da carga de ruína por flexão das vigas, será utilizada uma seqüência de cálculo, baseada em procedimento iterativo, conforme ilustra o fluxograma da Figura 4.3. Neste processo iterativo, basicamente, são fixados valores de curvatura da viga numa dada seção transversal, variando-se a deformação específica do concreto até encontrar a posição da linha neutra que satisfaça o equilíbrio estático da seção transversal em estudo. Esse processo segue, para diversos pares de curvatura e deformação, satisfazendo a condição de equilíbrio, até que seja atingido o limite de deformação específica do aço considerado neste trabalho ( $\epsilon_{S,lim} = 15,0\%$ ) ou do concreto ( $\epsilon_{C,lim} = 3,5\%$ ) para as vigas sem reforço, e também o limite de tensão de tração do reforço, obtido experimentalmente, e mostrado no Capítulo 6, para o caso das vigas reforçadas.

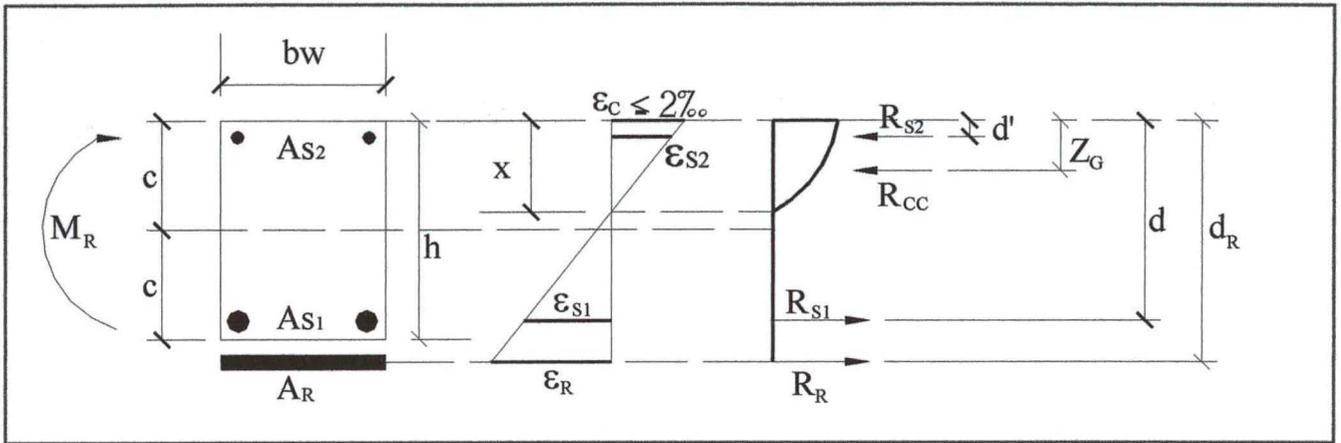
**Figura 4.5** – Diagramas de deformação específica e tensões de compressão no concreto para o caso a

A distribuição de tensões na zona comprimida de concreto apresenta um diagrama em forma de parábola de 2º grau, conforme Figura 4.5. Para o caso de viga de concreto armado sem reforço, desconsidera-se os parâmetros ( $\varepsilon_r$ ,  $A_r$ ,  $R_r$ ,  $d_r$ ) da Figura 4.5.

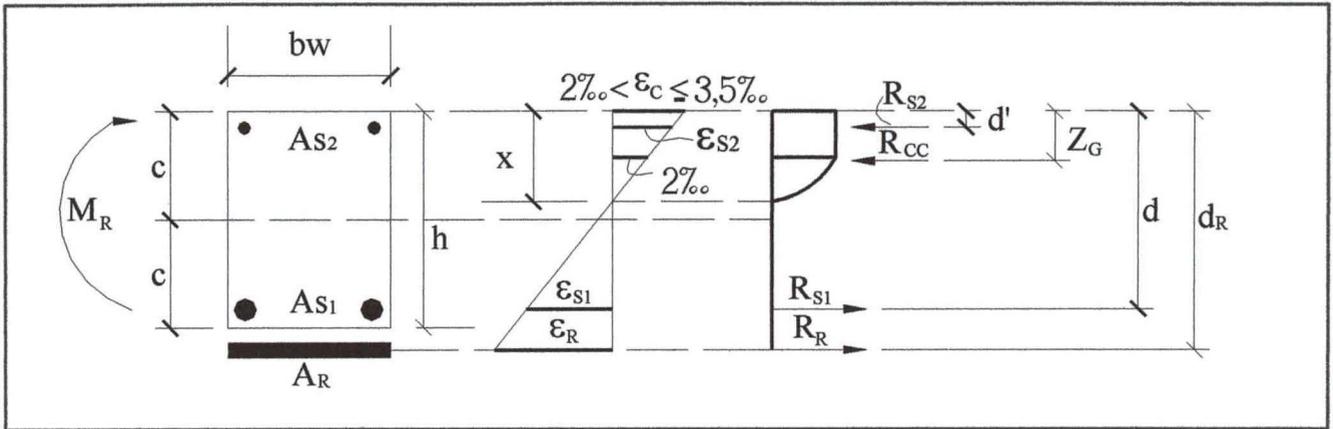
**Figura 4.6** – Diagramas de deformação específica e tensões de compressão no concreto para o caso b

A distribuição de tensões de compressão no concreto apresenta um diagrama composto por uma parábola do 2º grau, com vértice na fibra de deformação específica equivalente a 2‰ e um trecho reto até a deformação específica de 3,5‰, conforme Figura 4.6.

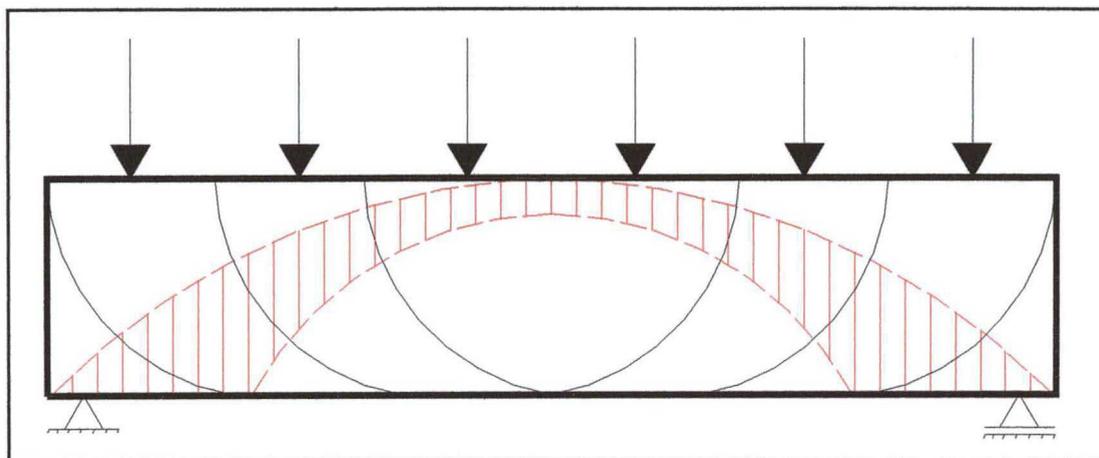
**Figura 4.7** – Distribuição de esforços em viga isostática de concreto armado submetida à flexão simples

Os esforços numa viga isostática submetida à flexão desenvolvem-se conforme o esquema apresentado na Figura 4.7, onde as linhas pontilhadas em vermelho representam um arco de compressão e as linhas cheias em preto as isostáticas de tração.

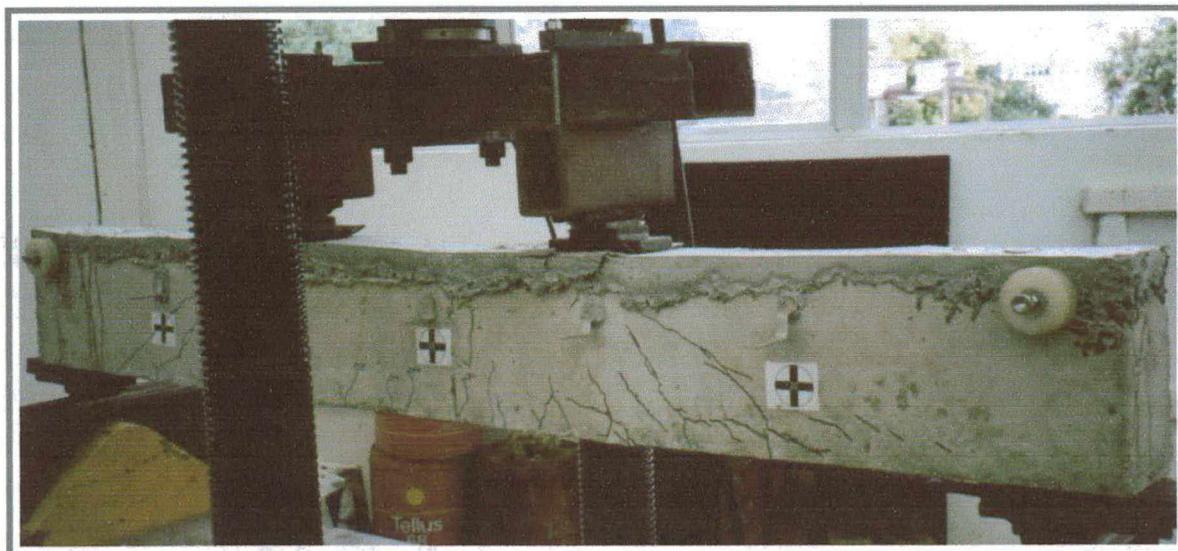
**Figura 4.8** – Configuração típica de fissuração em viga de concreto armado solicitada à flexão simples

As fissuras ocorrem perpendicularmente às trajetórias dos esforços principais de tração e apresentam aberturas maiores junto à face inferior da viga. A Figura 4.8 mostra a configuração típica de fissuras de flexão simples em viga de concreto armado ensaiada nas dependências do Laboratório de Estruturas da UFSC pelo Engenheiro Civil Adriano Silva Fortes e pelo autor do presente trabalho, em dezembro de 2000.

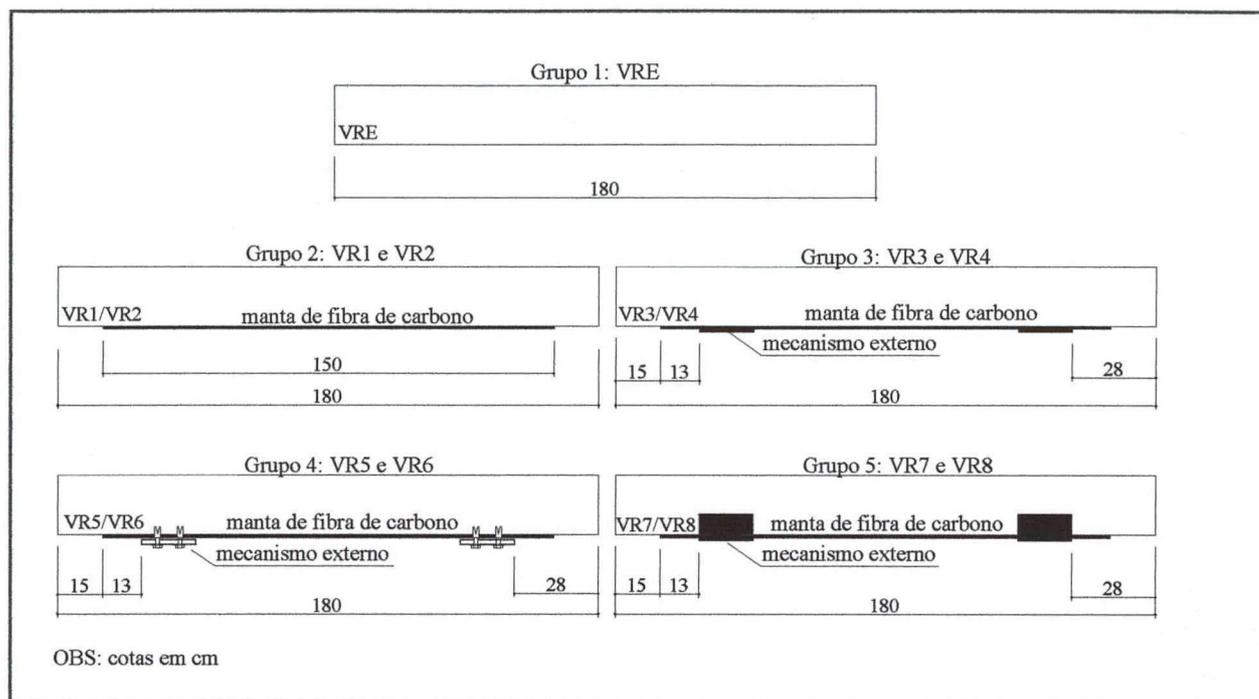
**Figura 5.1** – Vistas laterais das vigas do programa experimental

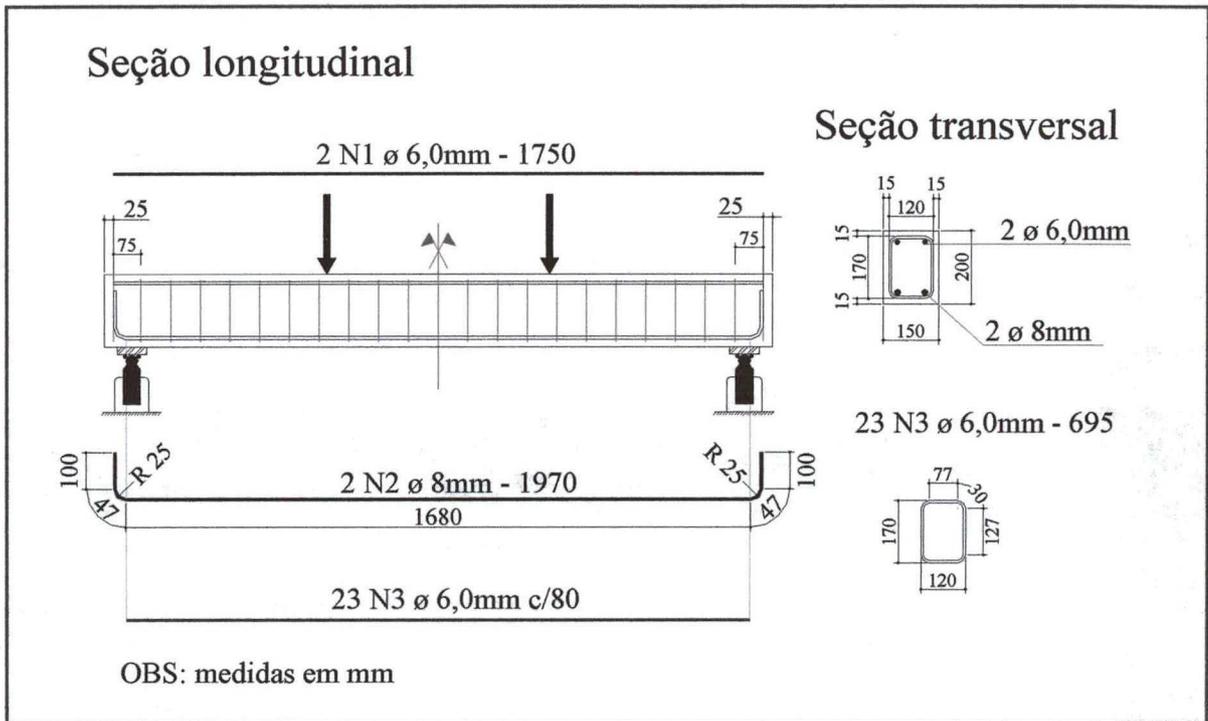
**Figura 5.2** – Dimensões e detalhamento da armadura das vigas ensaiadas

A Figura 5.2 indica as dimensões das vigas e o detalhamento das armaduras, e a Figura 5.3 mostra a armadura confeccionada, obedecendo-se as prescrições do projeto de revisão da norma brasileira, NBR 6118 (1978), com relação a dobra das armaduras.

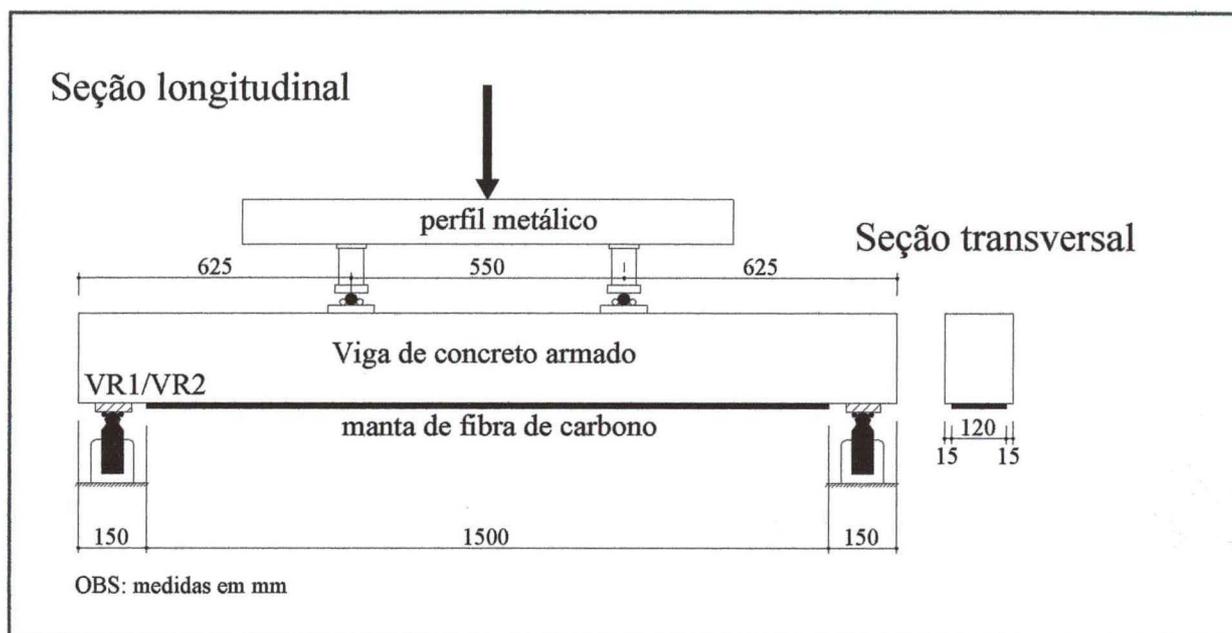
**Figura 5.4** – Disposição da manta de PRFC nas vigas VR1 e VR2

vigas do grupo 2, VR1 e VR2. Nessas vigas não foi utilizado nenhum mecanismo de incremento de ancoragem, permitindo dessa forma, detectar a carga que provoca o desprendimento do reforço.

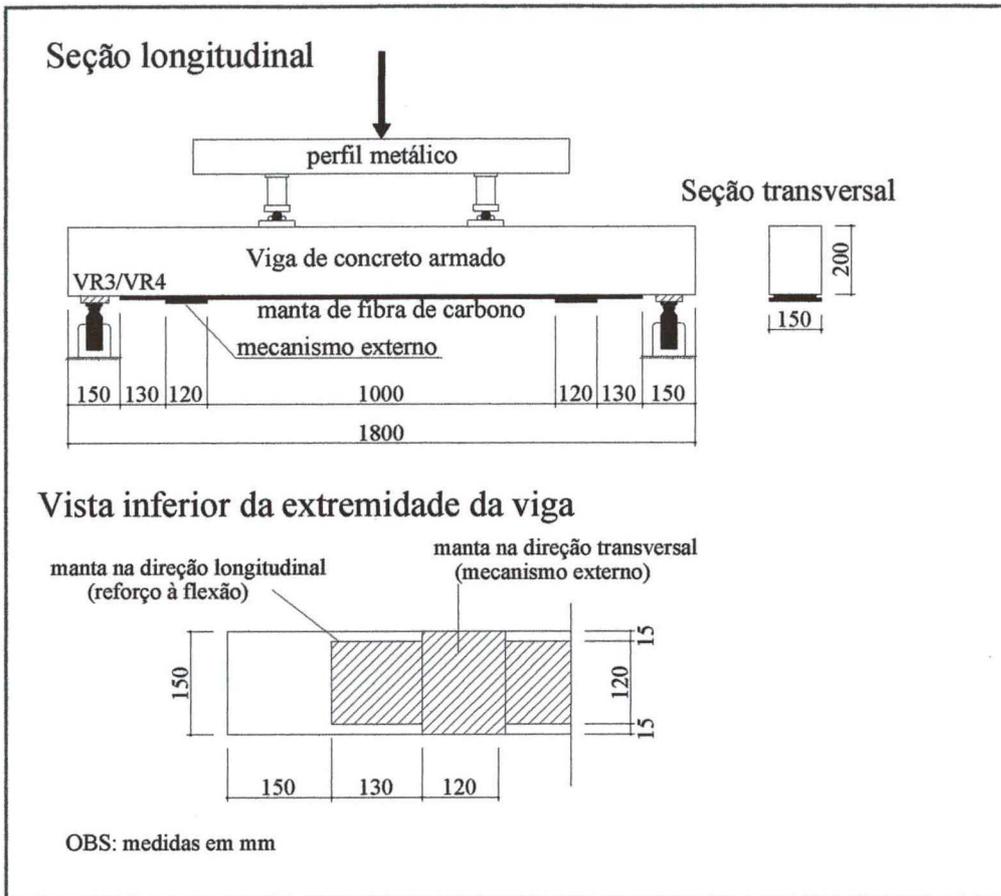
**Figura 5.5** – Disposição da manta de PRFC nas vigas VR3 e VR4

A Figura 5.5 ilustra a disposição da manta de fibra de carbono e a localização de seu mecanismo externo de fixação, nas vigas do grupo 3, VR3 e VR4. Esse mecanismo procura avaliar se o desprendimento do reforço pode ser evitado ou, pelo menos, retardado através do aumento da rigidez do PRFC nas proximidades do apoio, com a utilização de apenas uma camada de manta de fibra de carbono disposta transversalmente sobre o eixo longitudinal da manta de reforço e sem o envolvimento das faces laterais da viga.
