**REFORÇO À FLEXÃO EM VIGAS DE CONCRETO ARMADO COM  
MANTA DE FIBRA DE CARBONO:  
MECANISMOS DE INCREMENTO DE ANCORAGEM**

**Dissertação submetida à Universidade Federal  
de Santa Catarina para a obtenção do grau de  
Mestre em Engenharia Civil**

**Florianópolis, fevereiro de 2002**

**Área de Concentração: Engenharia de Estruturas**

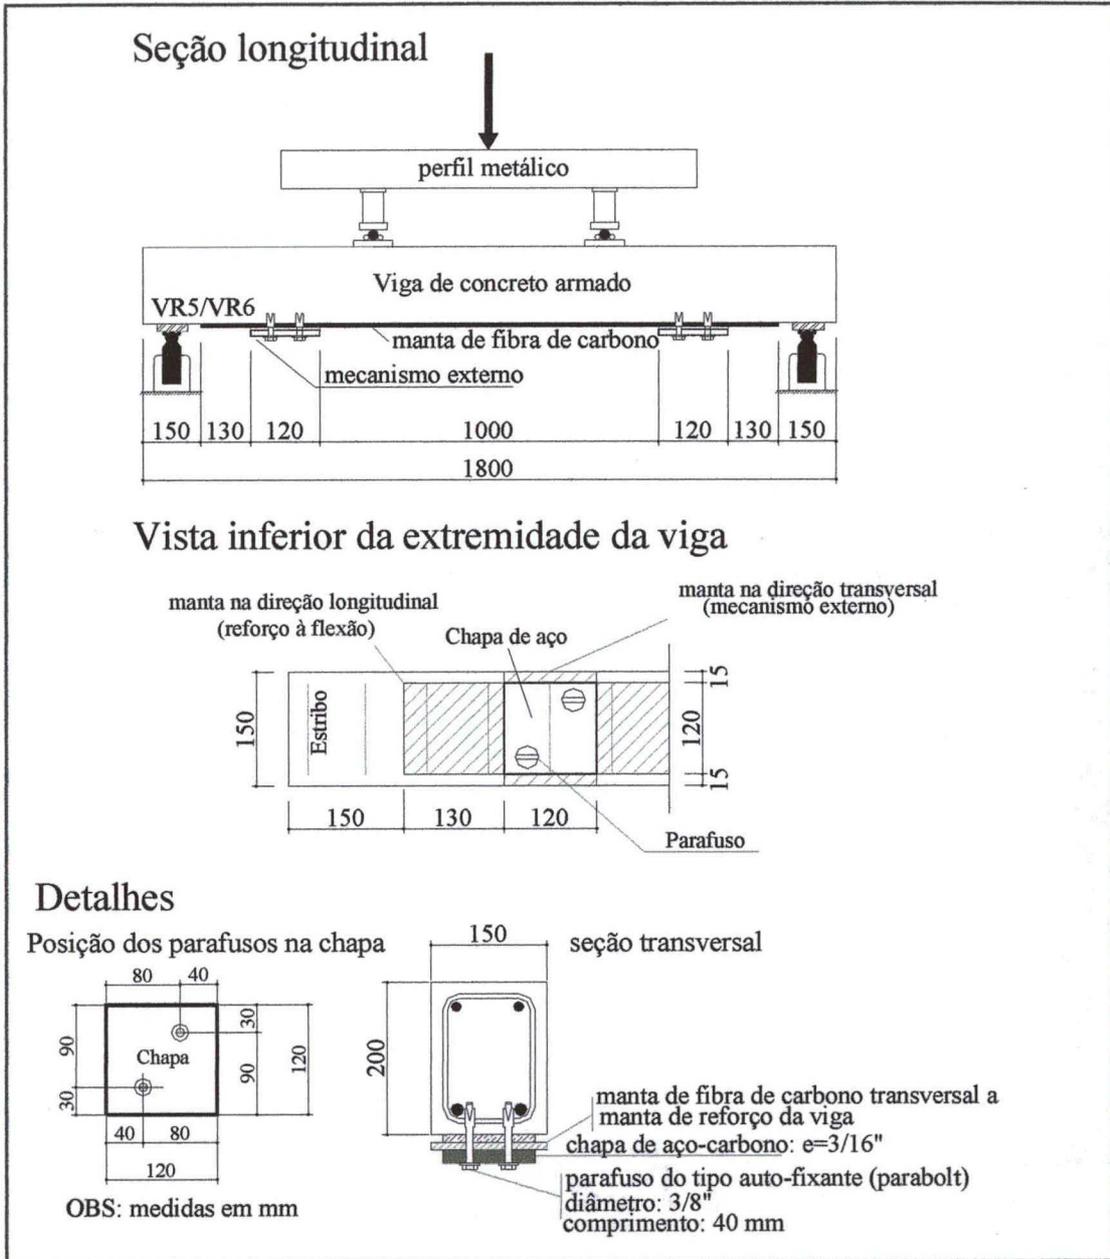
**Figura 5.6 - Disposição da manta de PRFC nas vigas VR5 e VR6**

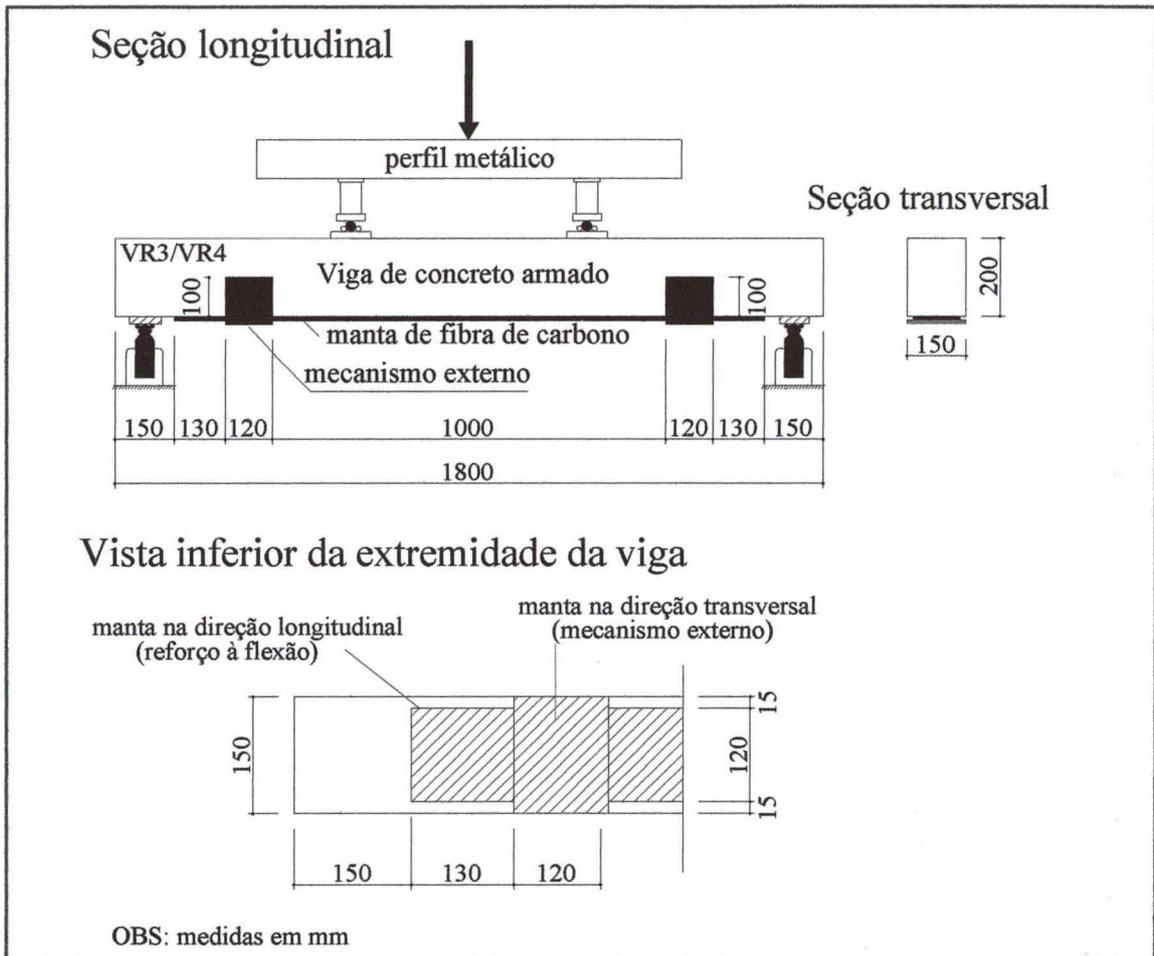
**Figura 5.9** – Disposição da manta de fibra de carbono nas vigas VR7 e VR8

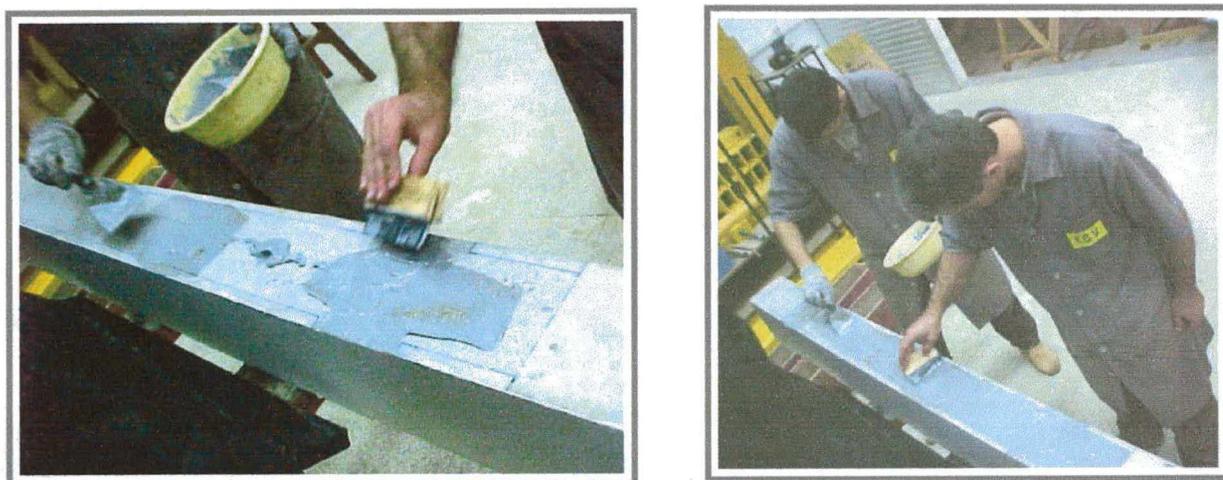
**Figura 5.18** – Aplicação da resina sobre o substrato de concreto

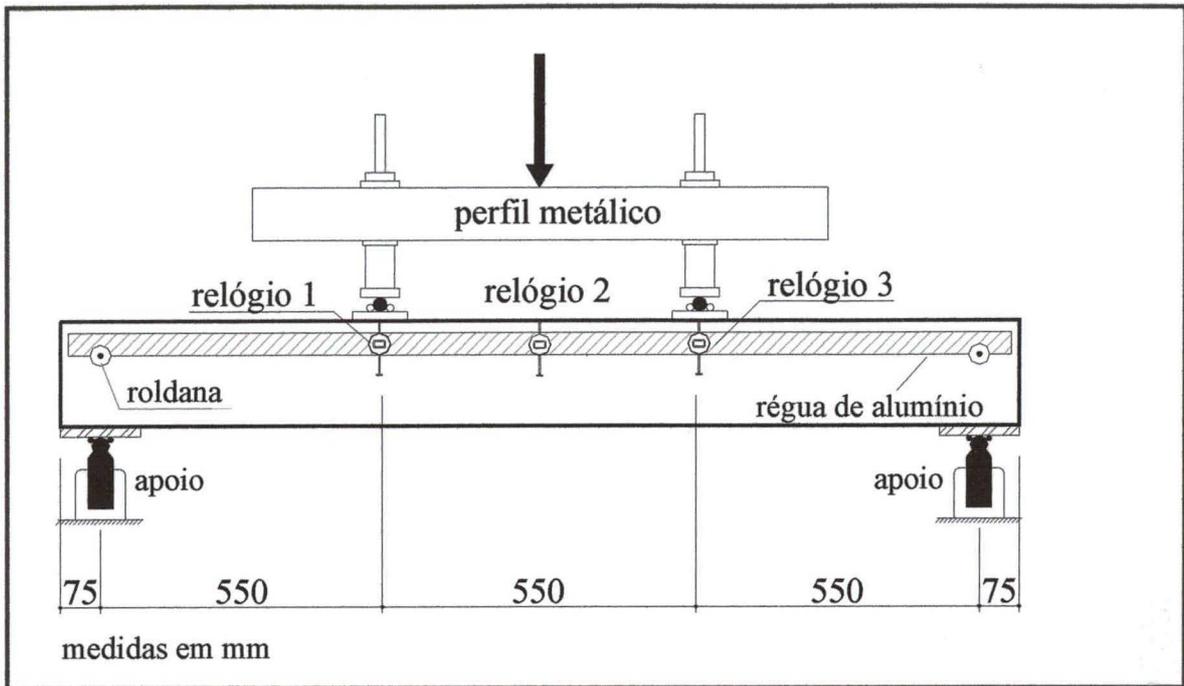
**Figura 5.25** – Posicionamento dos relógios comparadores e esquema estático das vigas

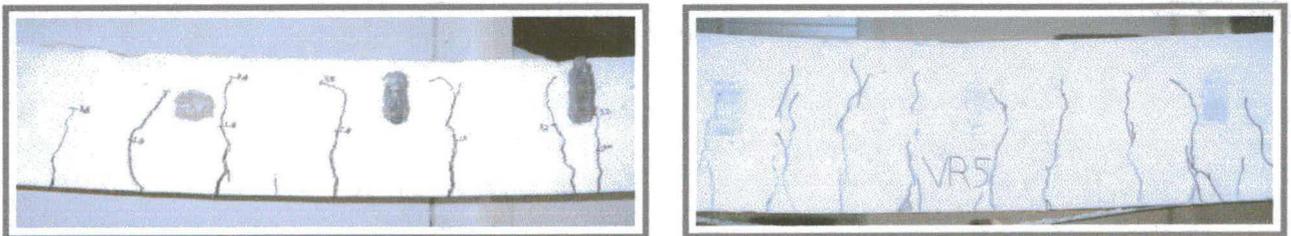
**Figura 5.26** – Fissuração da viga sem reforço (esquerda) e de uma viga com reforço (direita)

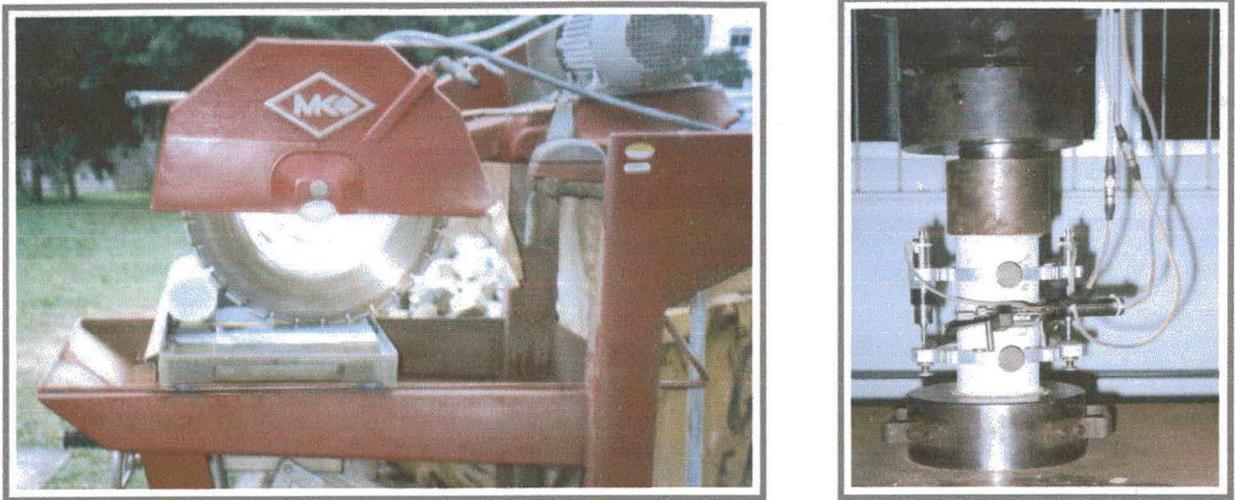
**Figura 5.28** – Detalhes: preparação (esquerda) e ensaio (direita) dos corpos de prova de concreto

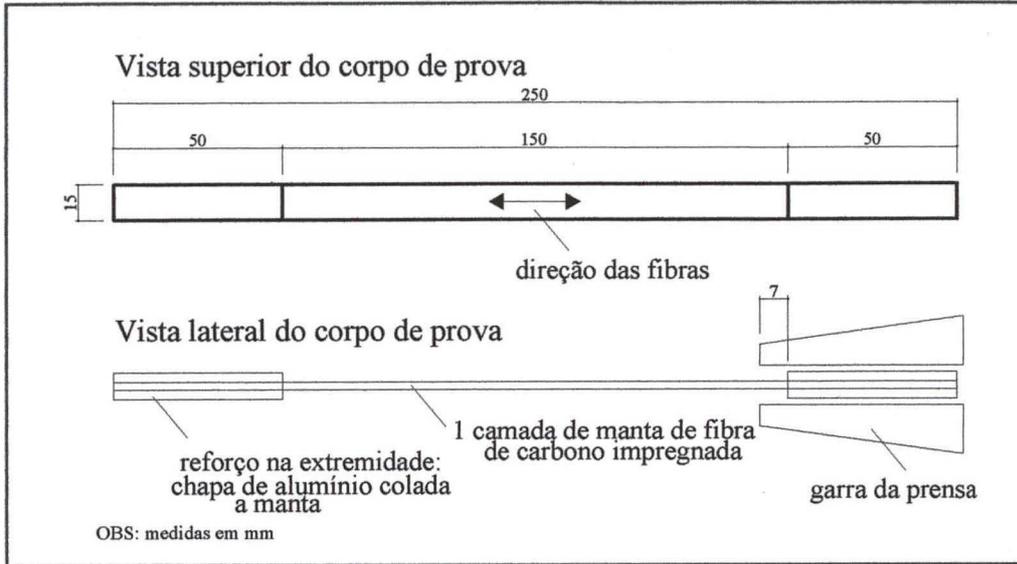
**Figura 5.29** –Dimensões dos corpos de prova de manta de fibra de carbono

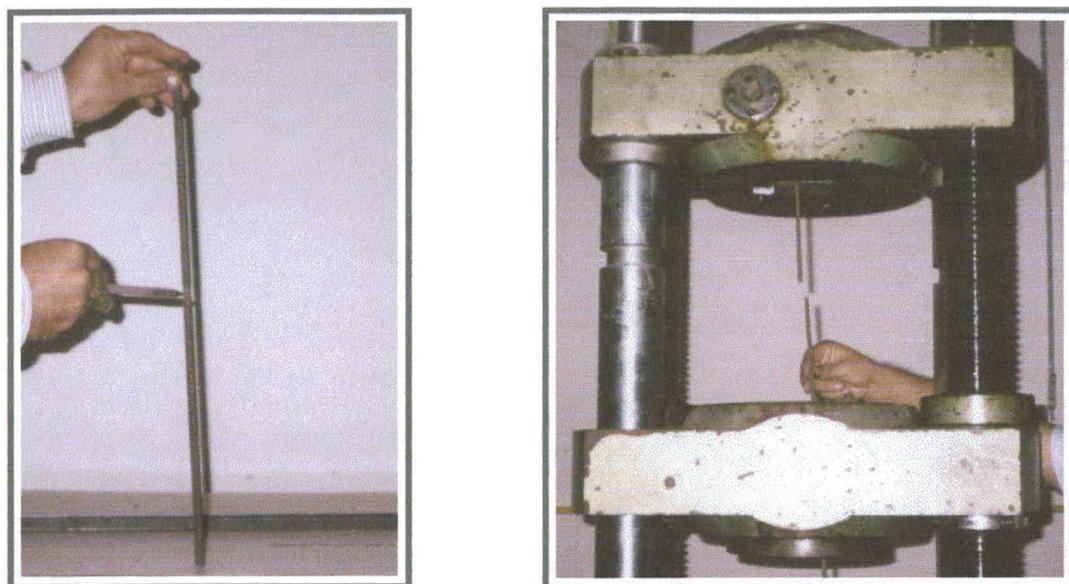
**Figura 6.1** – Detalhe do escoamento (esquerda) e da ruptura por tração no trecho médio da barra de aço ensaiada (direita)

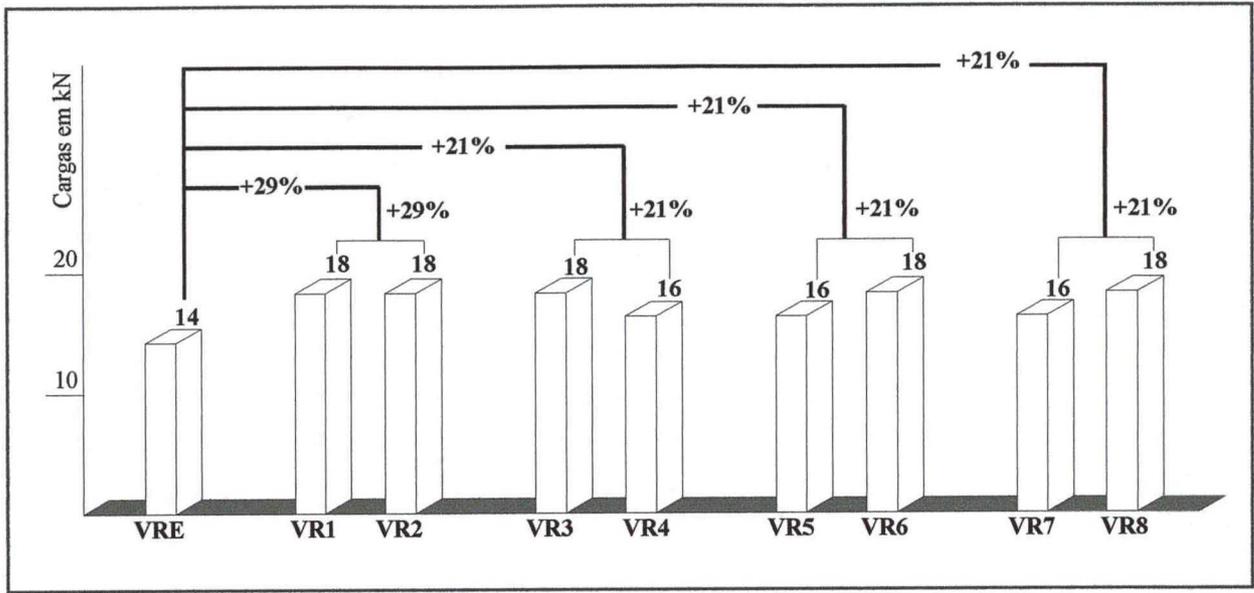
Figura 6.2 – Comparação entre cargas de fissuração

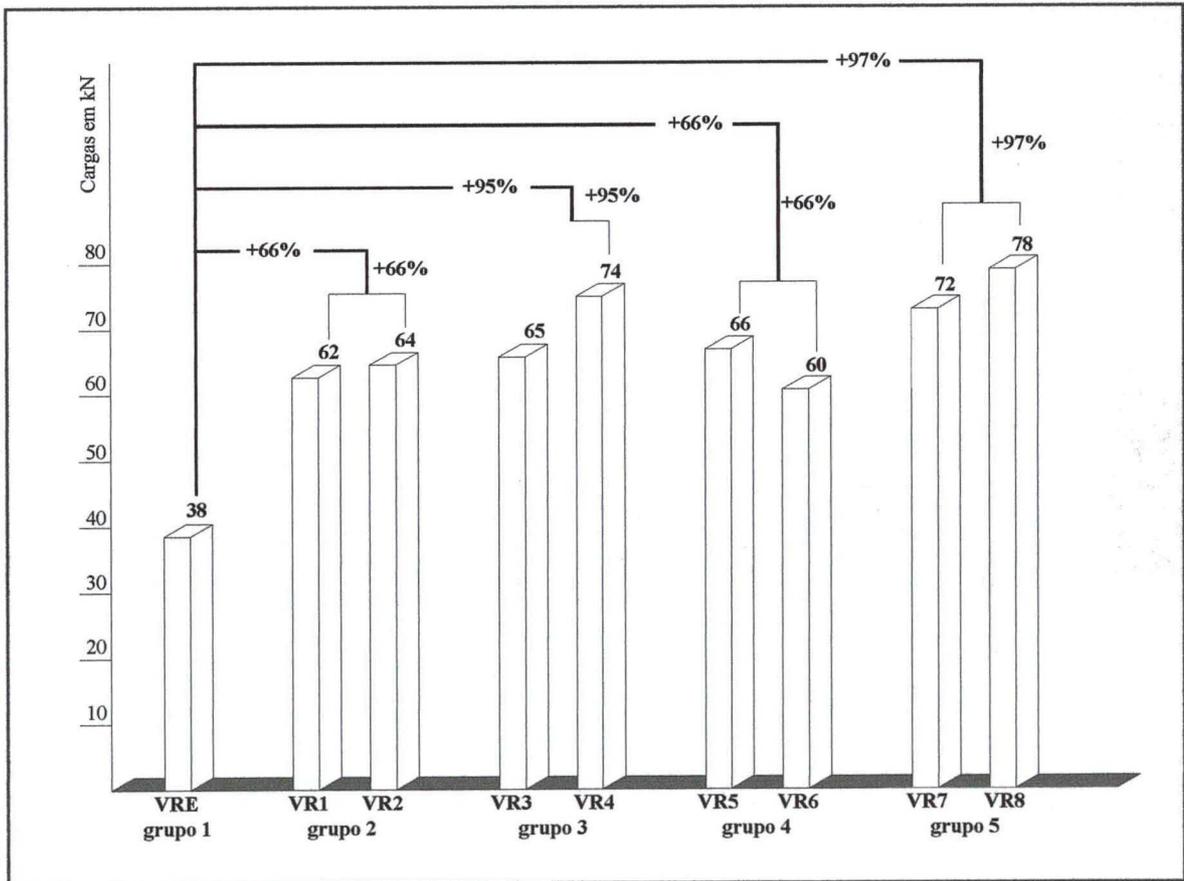
Figura 6.3 – Comparação entre as cargas de ruína

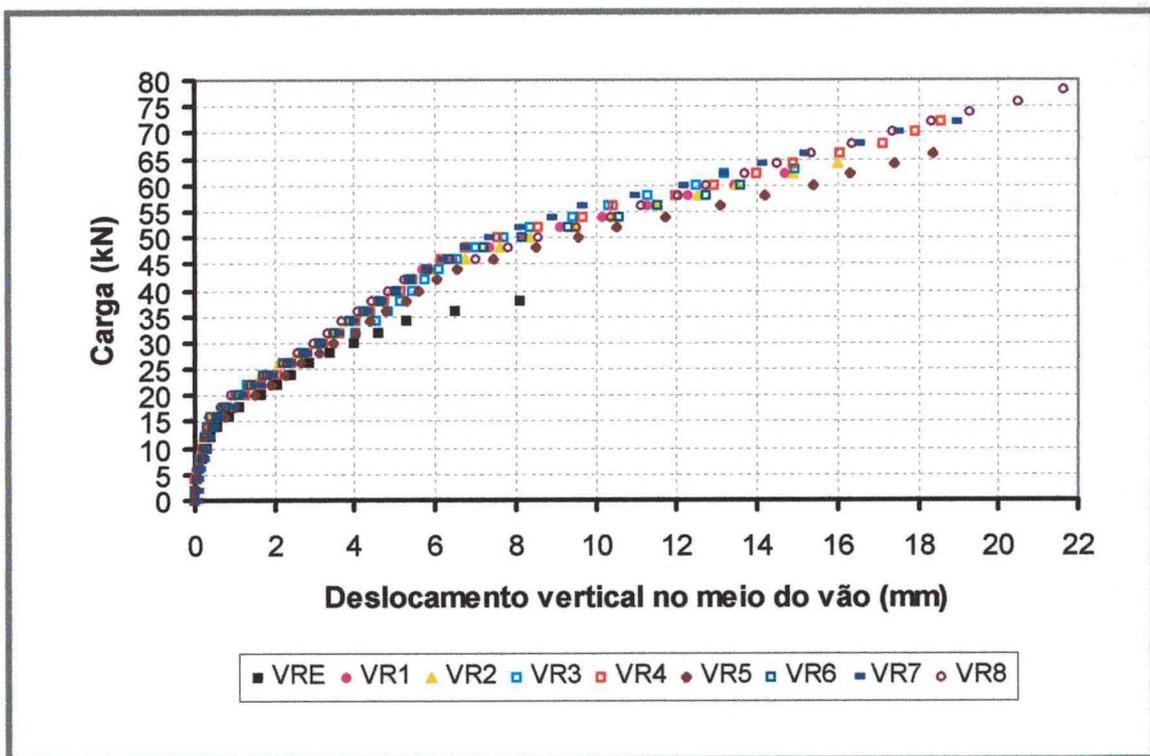
**Figura 6.4** – Curvas experimentais carga versus deslocamento vertical no meio do vão

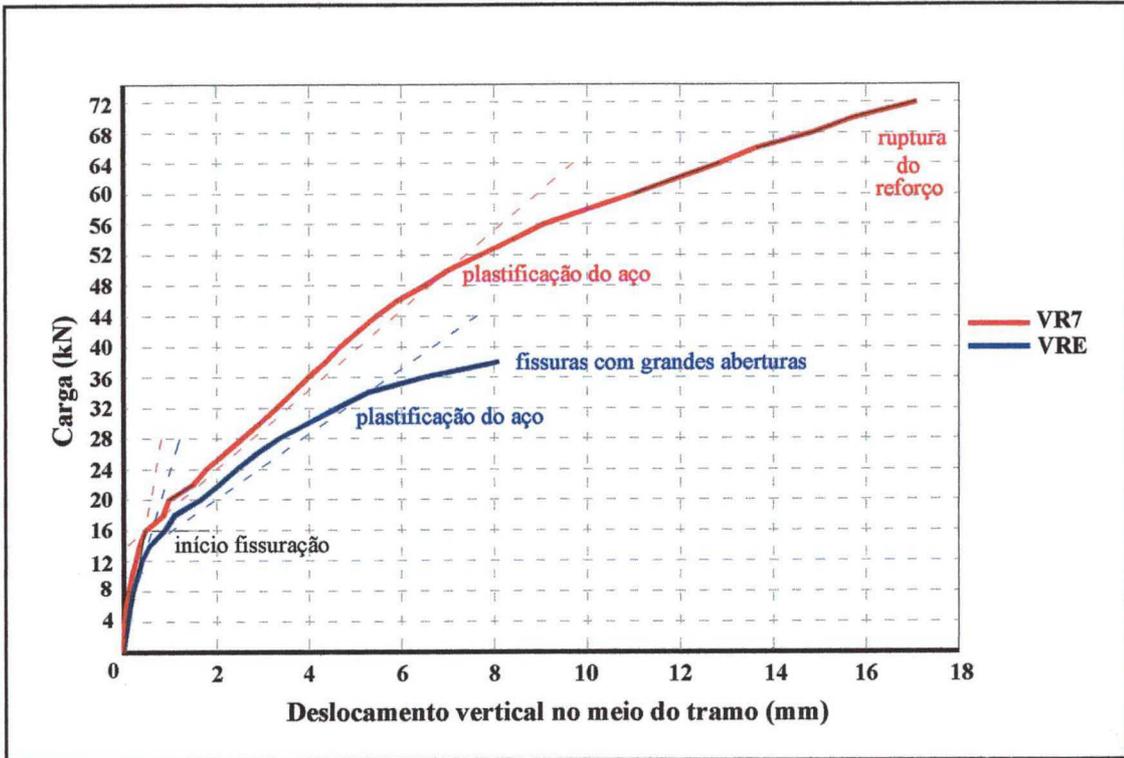
**FIGURA 6.5** – Vigas VRE e VR7: comparação carga versus deslocamento vertical no meio do tramo

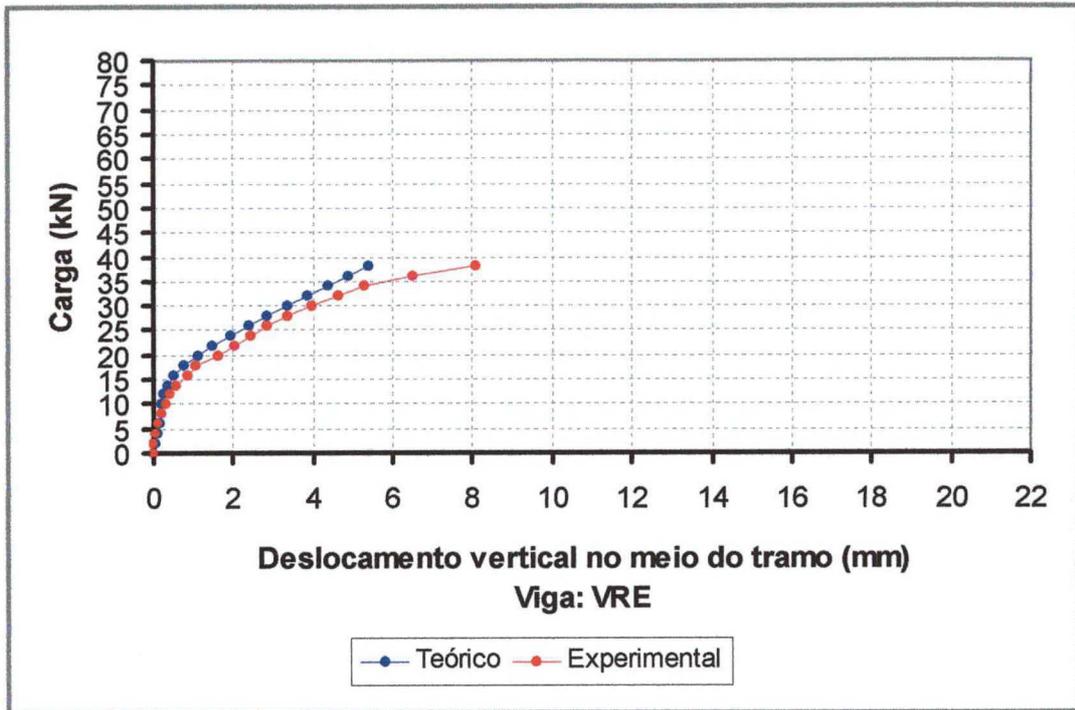
**Figura 6.6** – Diagrama carga versus deslocamento vertical no meio do vão da viga VRE

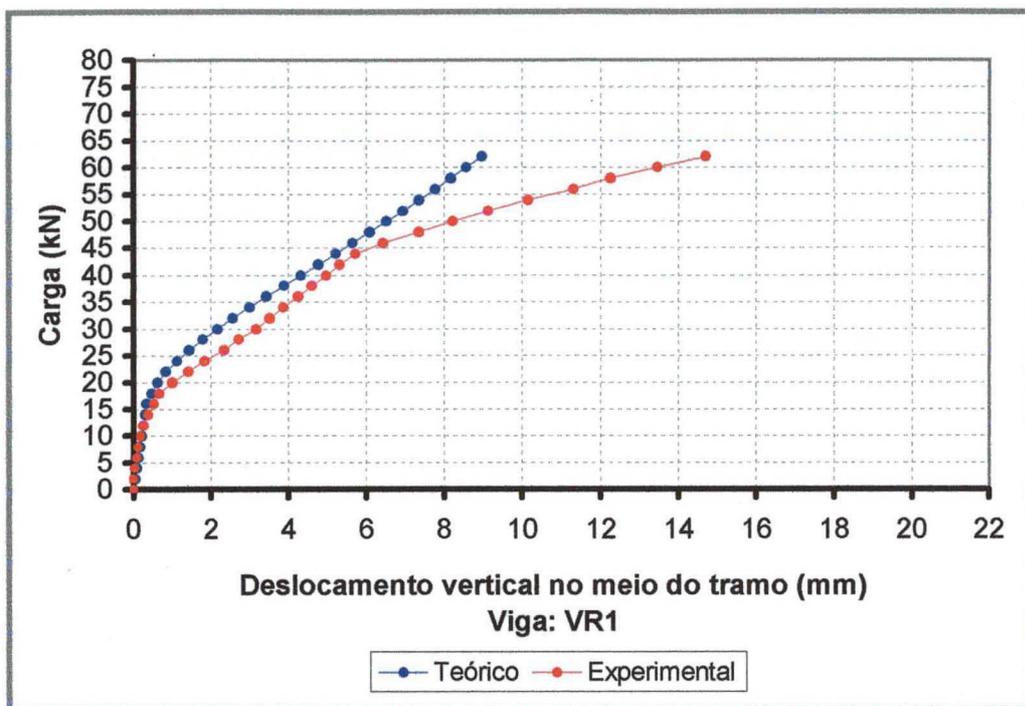
Figura 6.7 – Diagrama carga versus deslocamento vertical no meio do vão da viga VR1

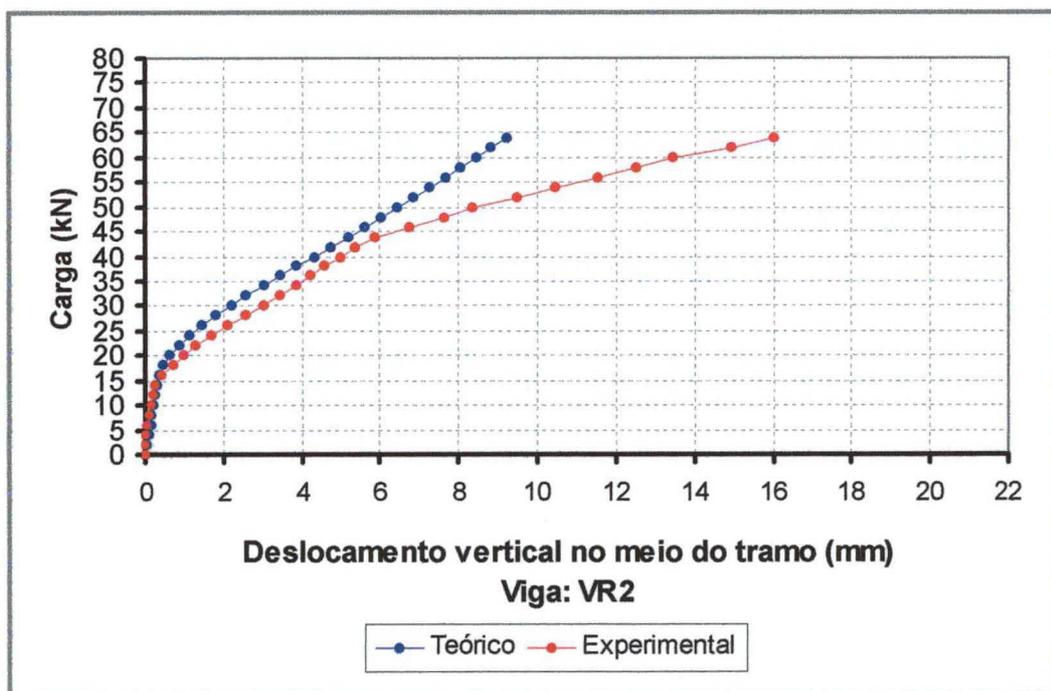
Figura 6.8 – Diagrama carga versus deslocamento vertical no meio do vão da viga VR2

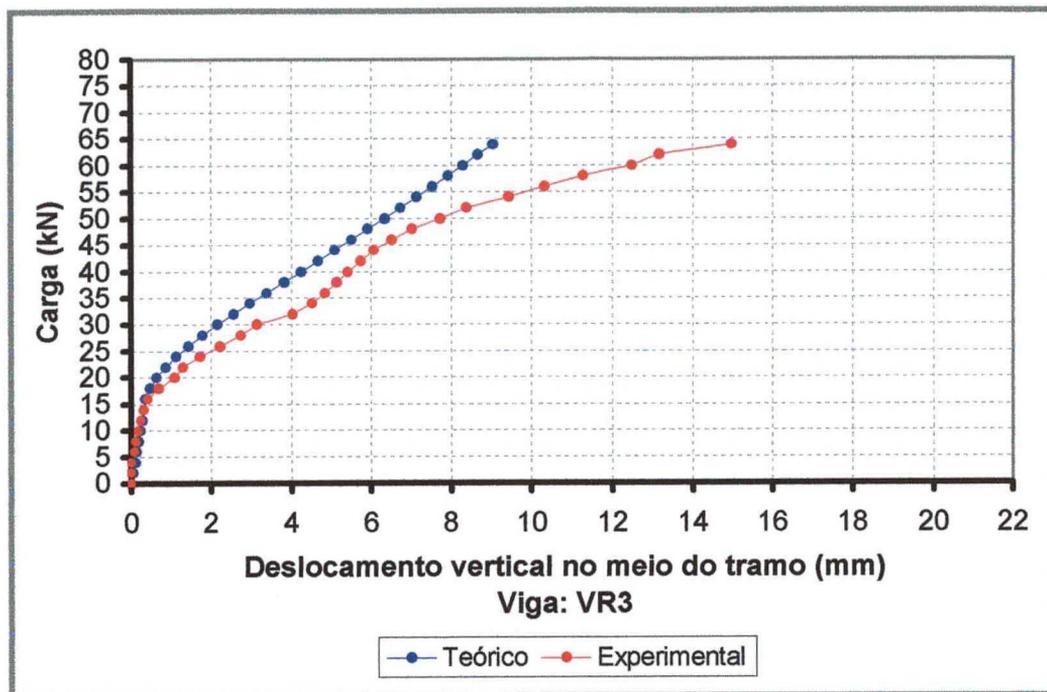
Figura 6.9 – Diagrama carga versus deslocamento vertical no meio do vão da viga VR3

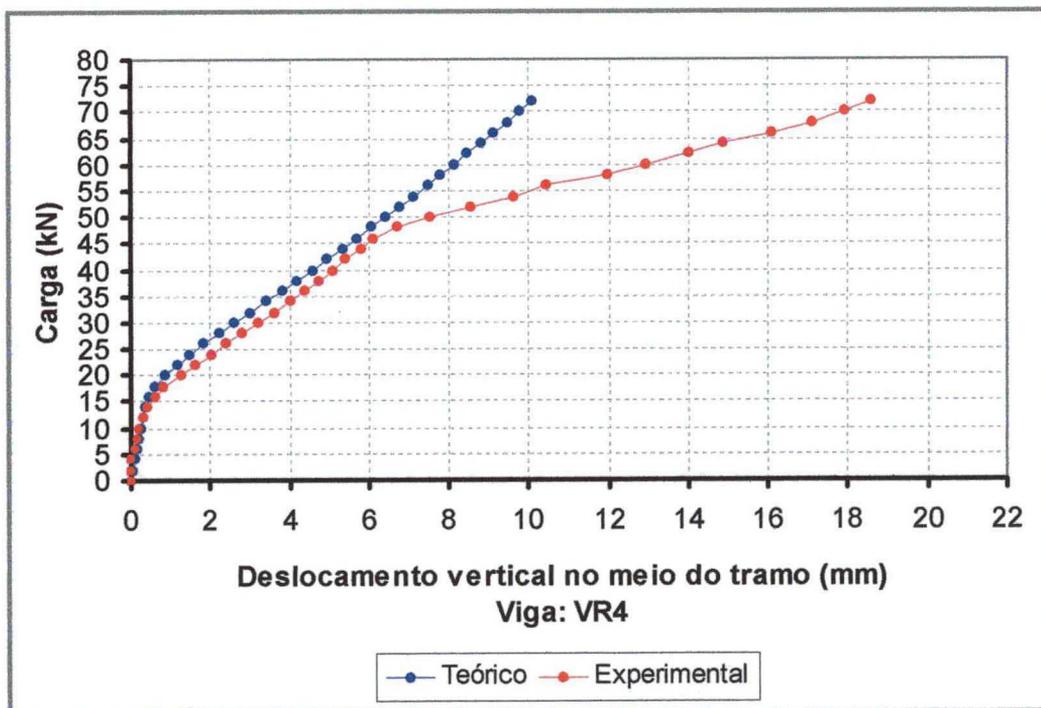
Figura 6.10 – Diagrama carga versus deslocamento vertical no meio do vão da viga VR4

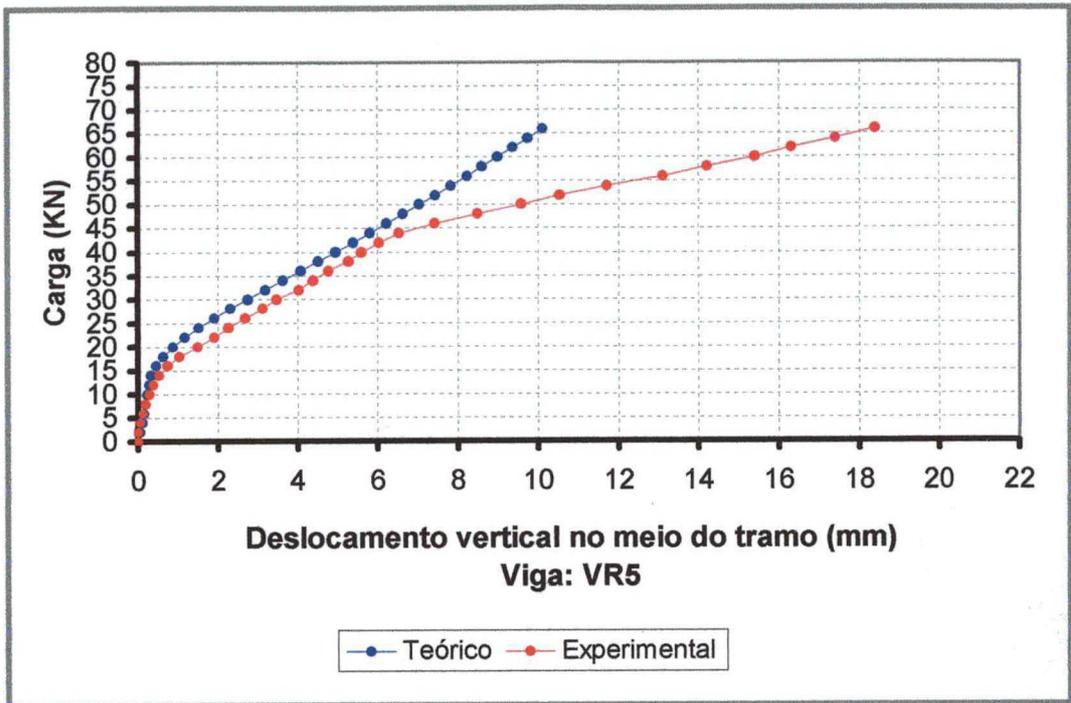
Figura 6.11 – Diagrama carga versus deslocamento vertical no meio do vão da viga VR5

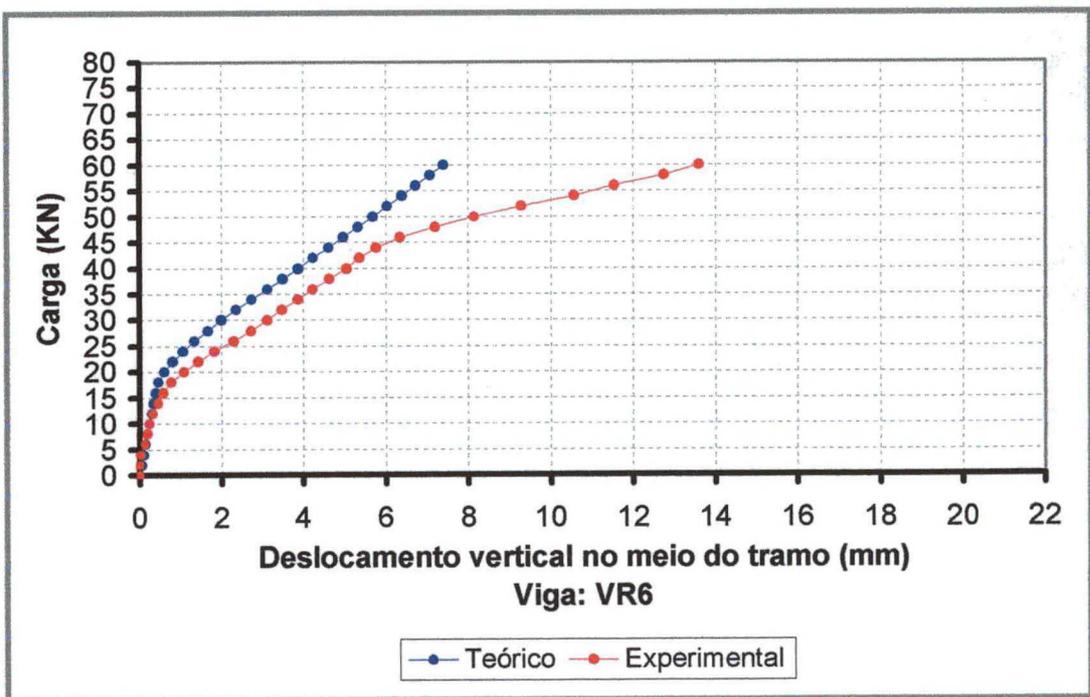
Figura 6.12 – Diagrama carga versus deslocamento vertical no meio do vão da viga VR6

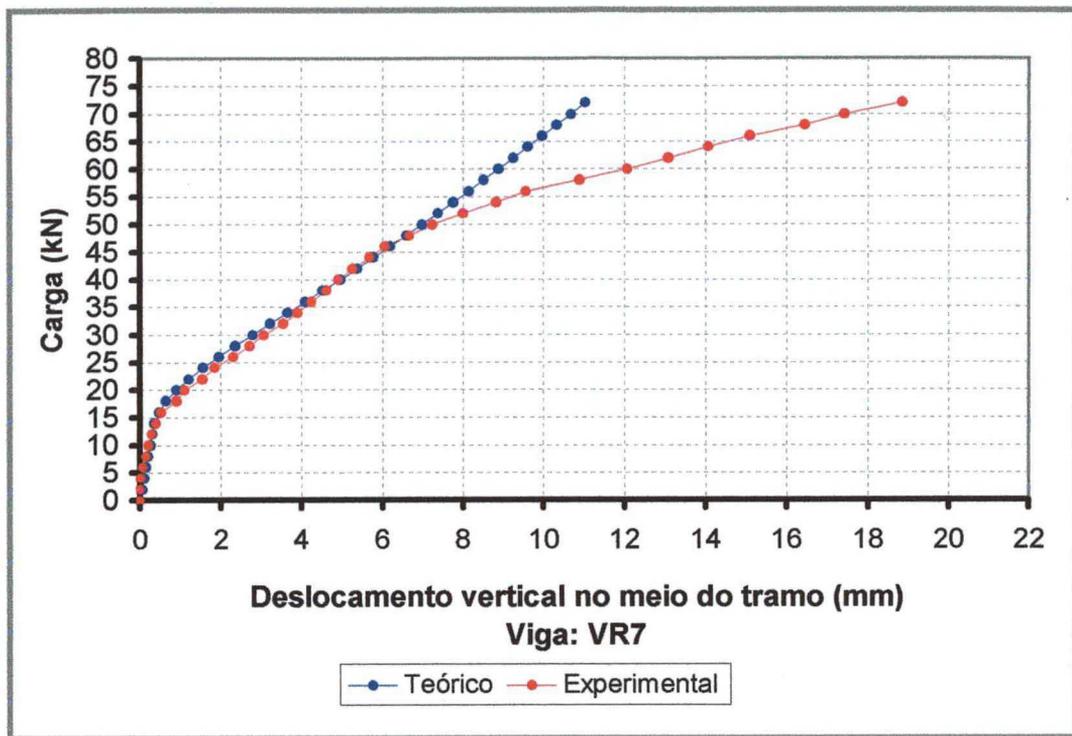
Figura 6.13 – Diagrama carga versus deslocamento vertical no meio do vão da viga VR7

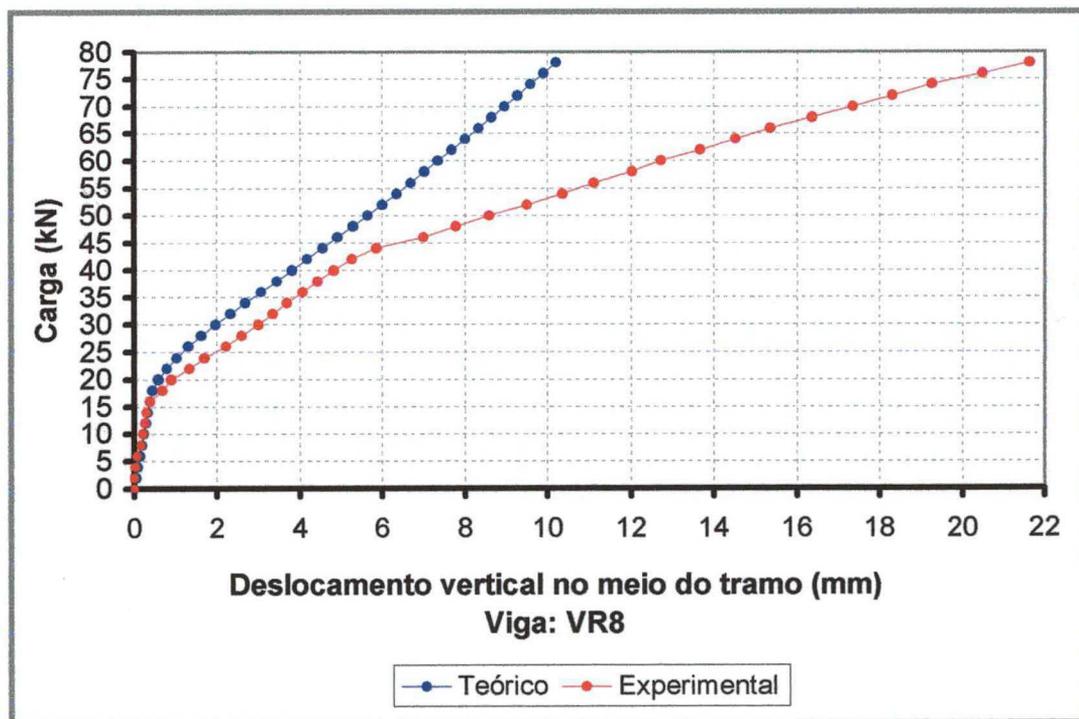
Figura 6.14 – Diagrama carga versus deslocamento vertical no meio do vão da viga VR8

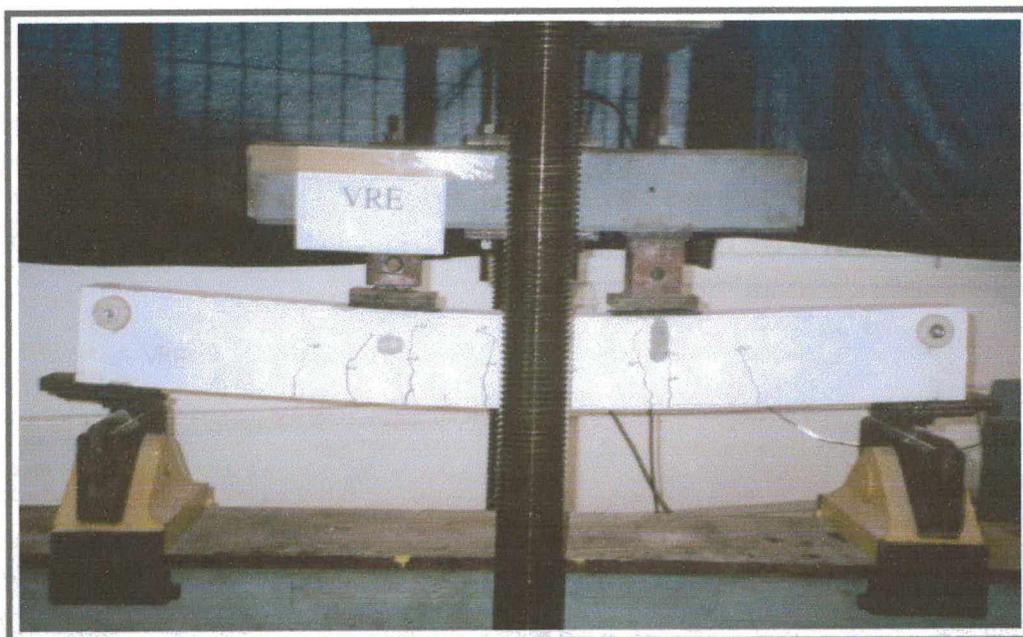
**Figura 6.15** – Flecha acentuada da viga VRE já ensaiada

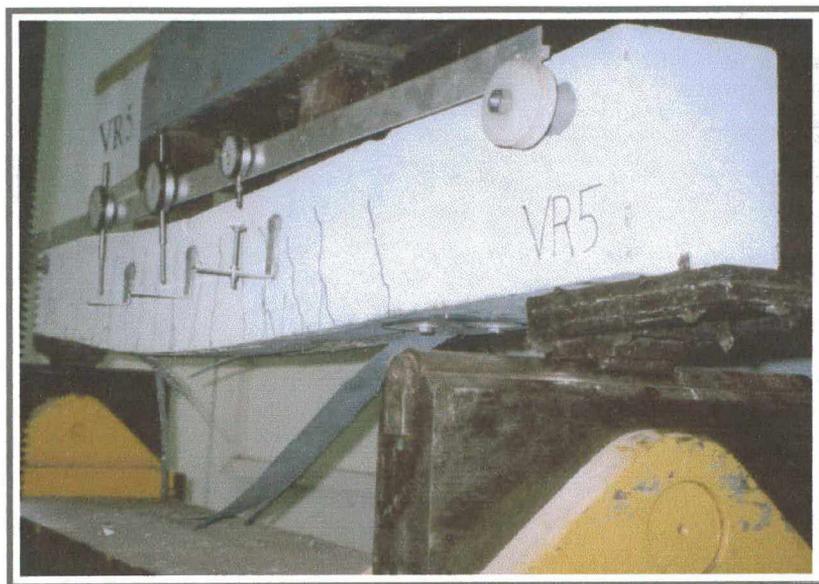
**Figura 6.19** – Detalhe da ruptura da manta de fibra de carbono na viga VR5

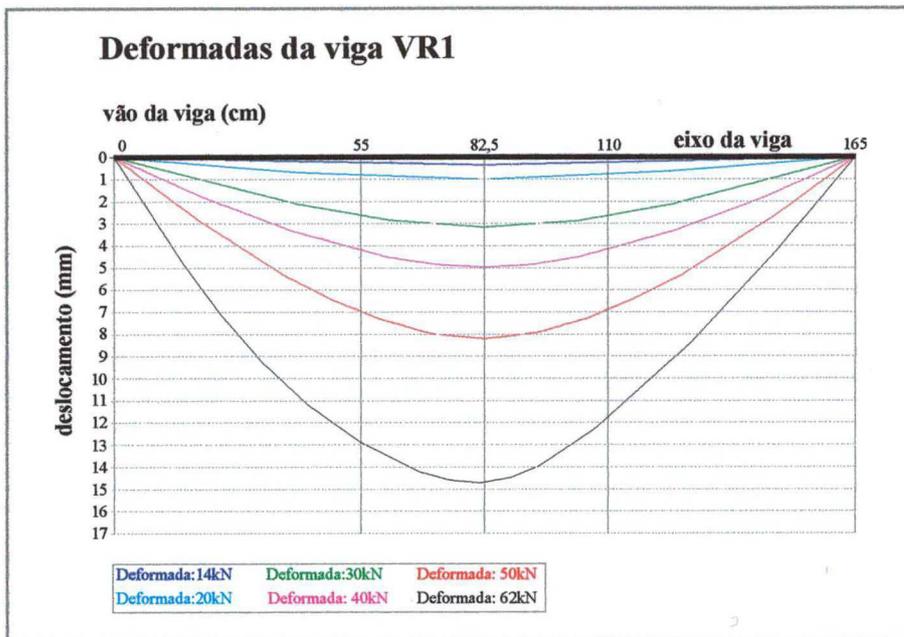
Figura 6.23 – Deformada da viga VR1

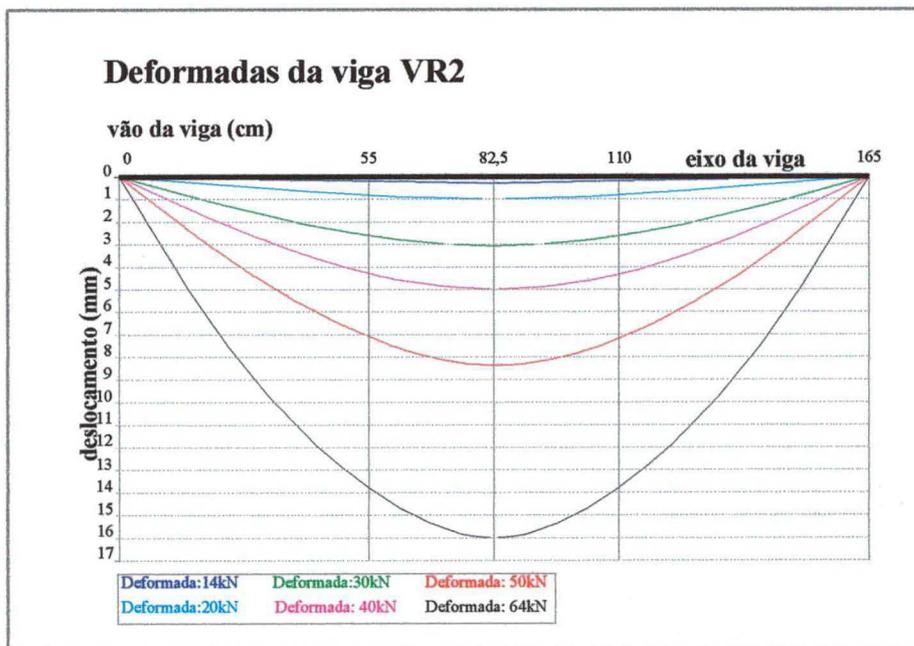
Figura 6.24 – Deformada da viga VR2

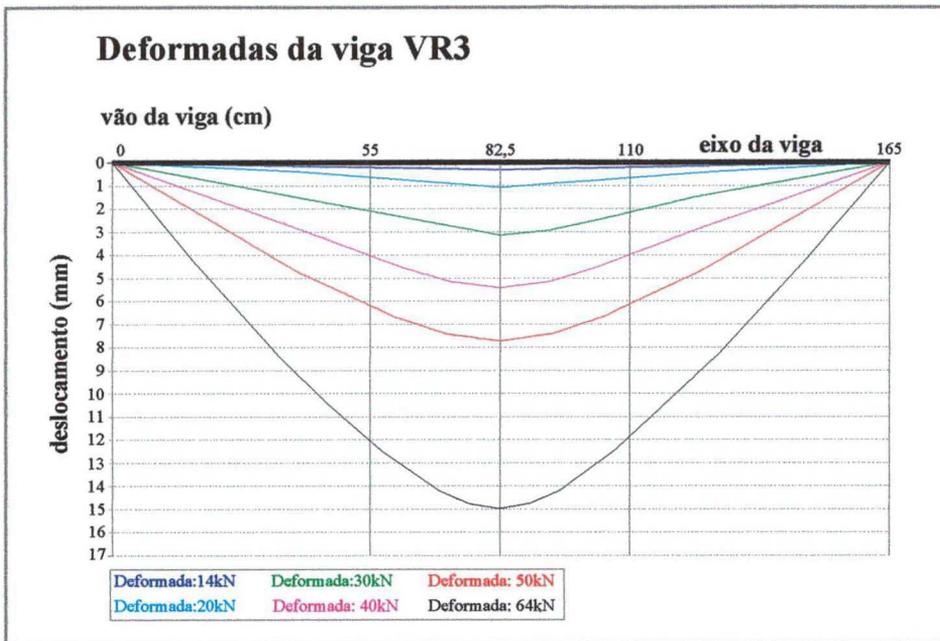
Figura 6.25 – Deformada da viga VR3

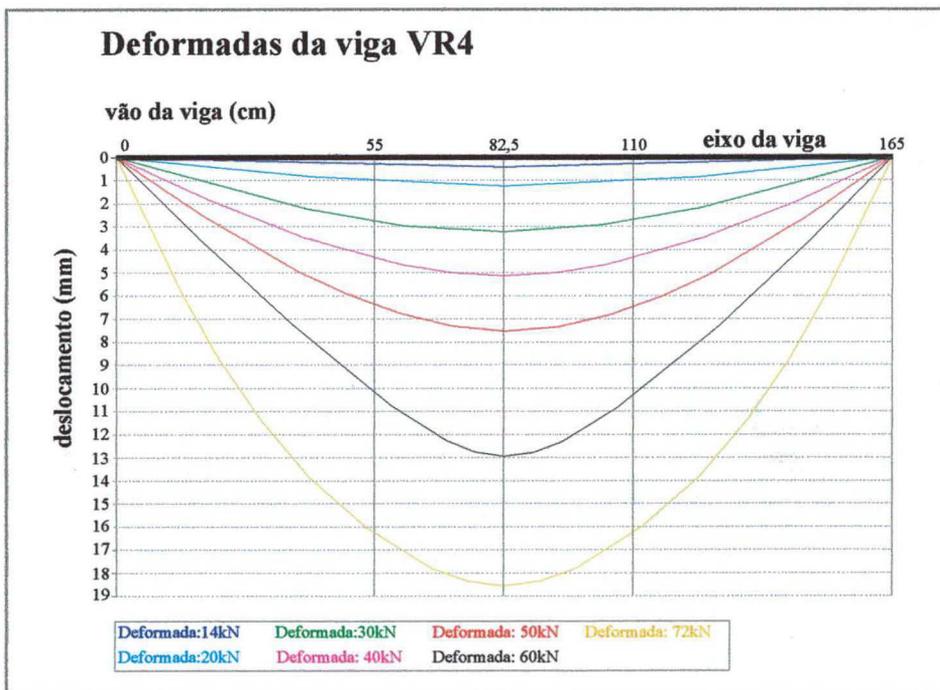
Figura 6.26 – Deformada da viga VR4

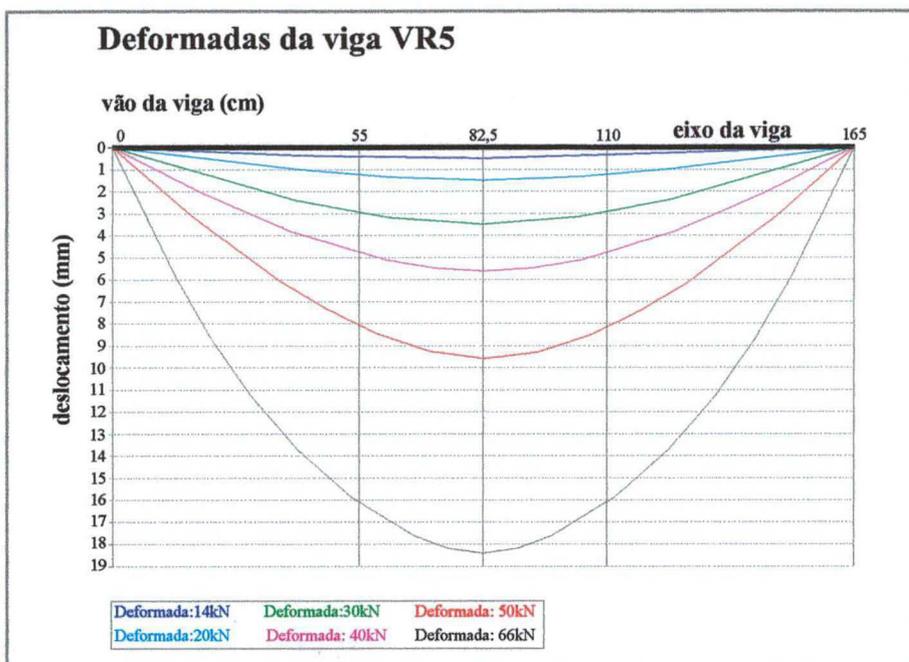
Figura 6.27 – Deformada da viga VR5

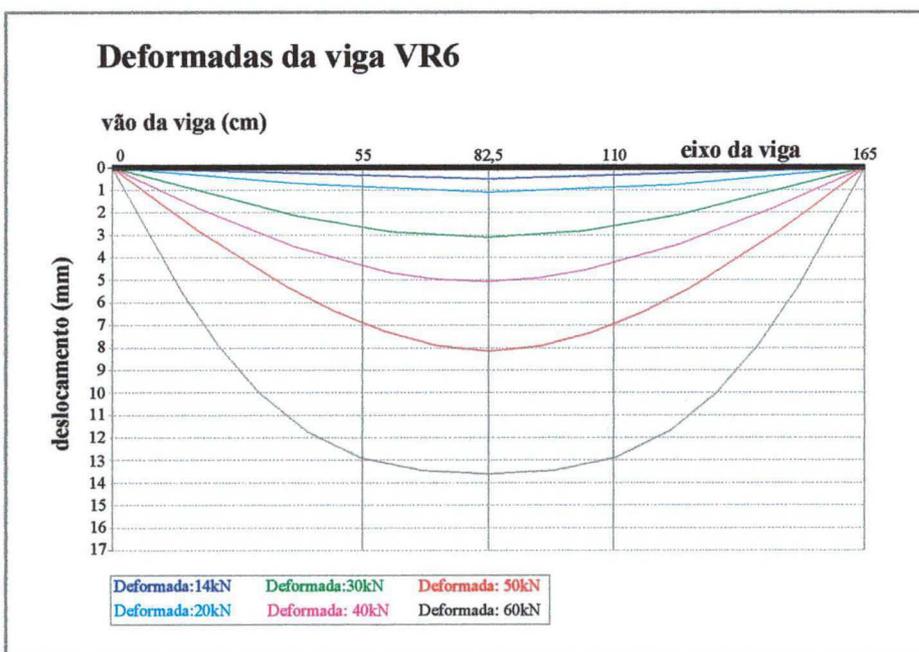
Figura 6.28 – Deformada da viga VR6

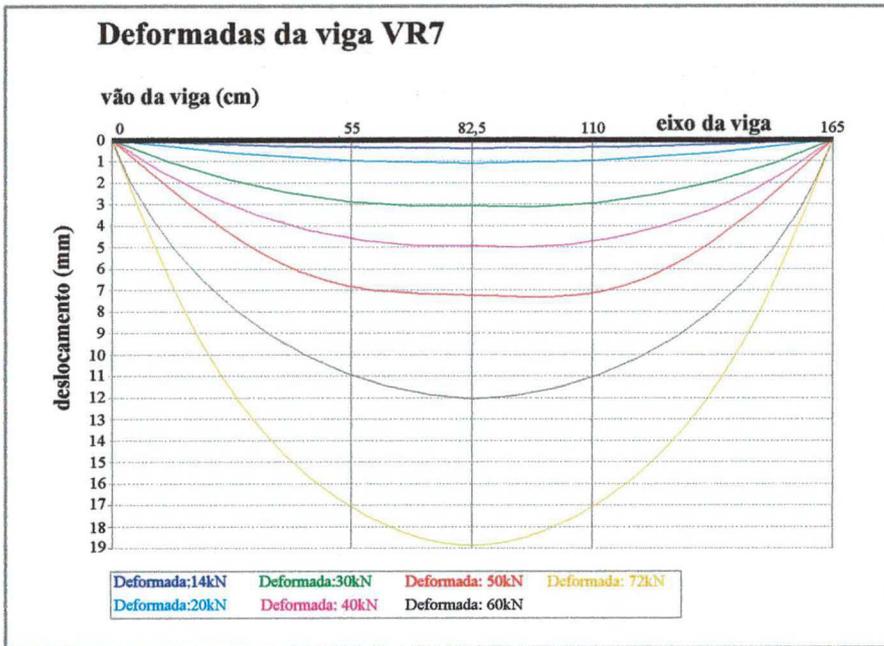
Figura 6.29 – Deformada da viga VR7

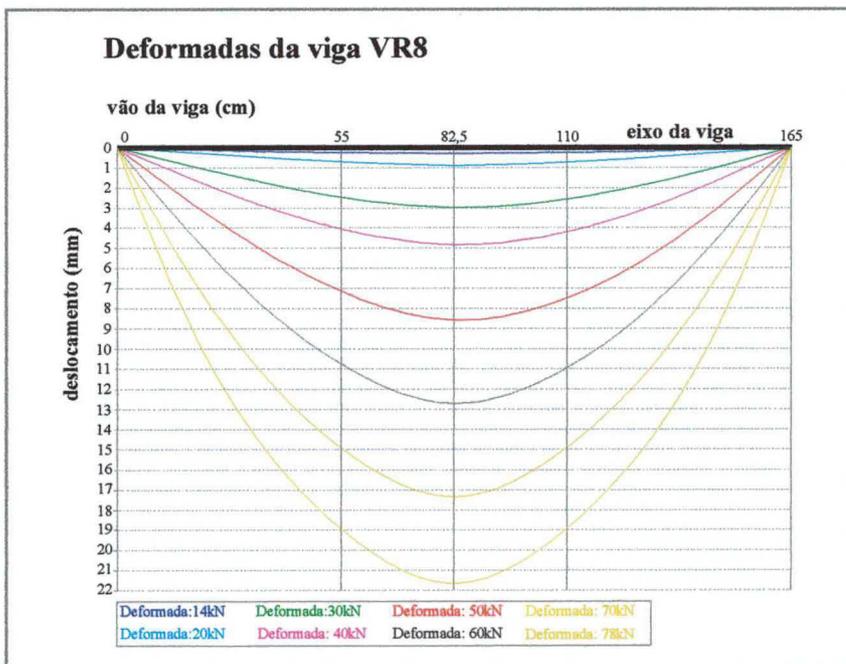
Figura 6.30 – Deformada da viga VR8

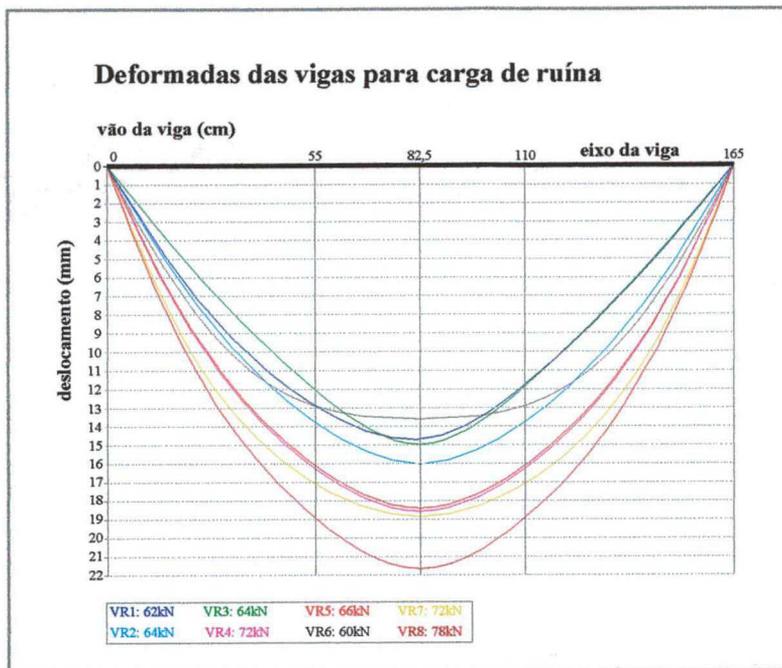
**Figura 6.31** – Comparação entre deformadas das vigas ensaiadas no instante da ruína
