**REFORÇO À FLEXÃO EM VIGAS DE CONCRETO ARMADO COM  
MANTA DE FIBRA DE CARBONO:  
MECANISMOS DE INCREMENTO DE ANCORAGEM**

**Dissertação submetida à Universidade Federal  
de Santa Catarina para a obtenção do grau de  
Mestre em Engenharia Civil**

**Florianópolis, fevereiro de 2002**

**Área de Concentração: Engenharia de Estruturas**

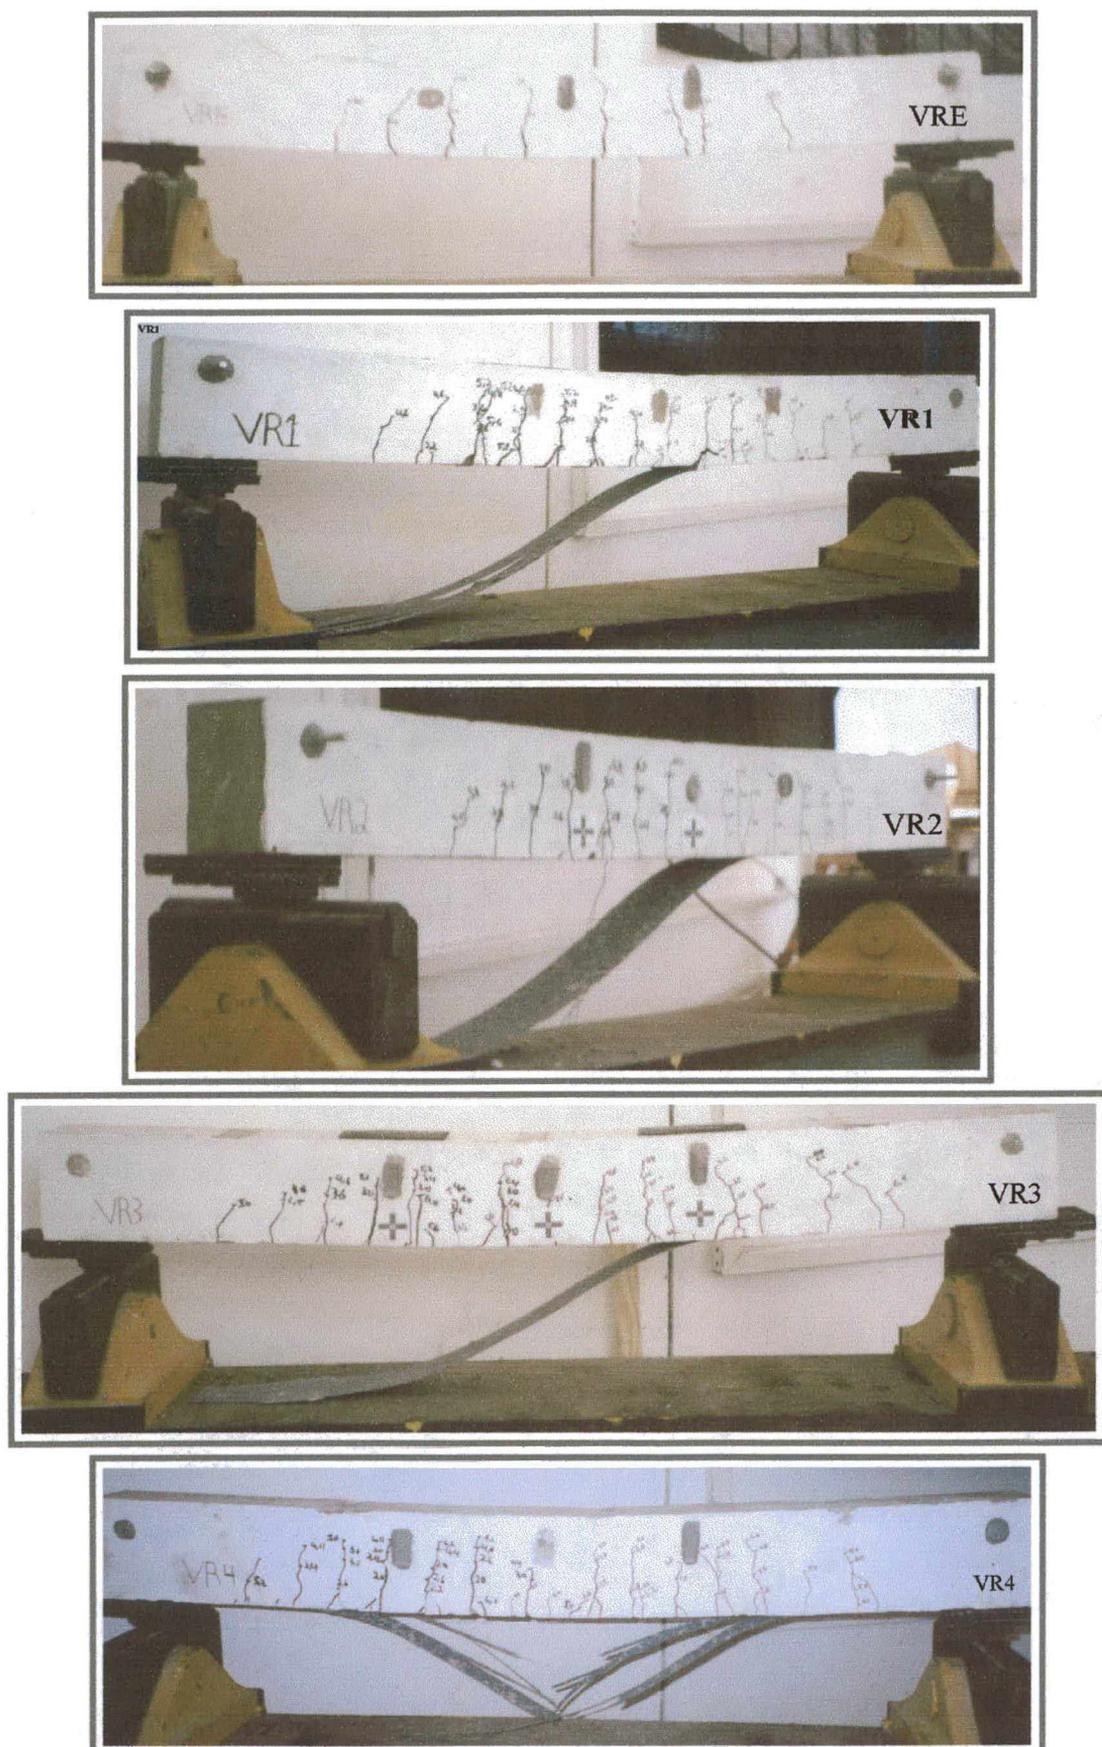
**Figura 6.32** – Panorama das vigas após ensaio (VRE, VR1, VR2, VR3 e VR4)

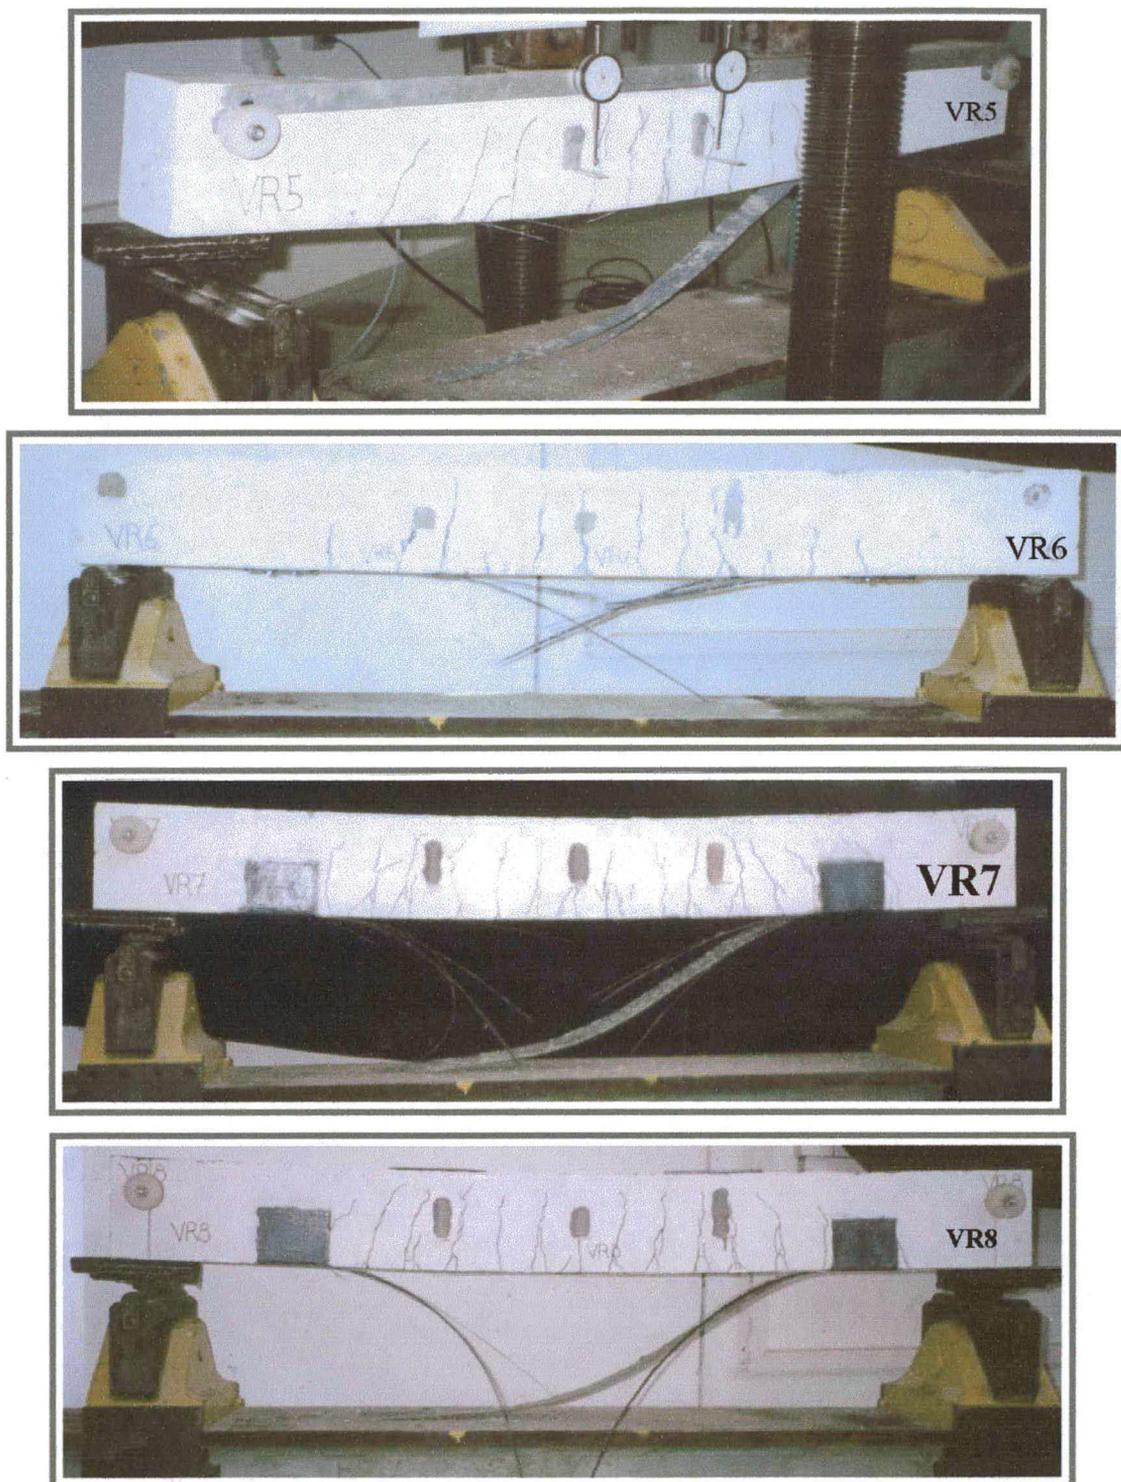
**Figura 6.33** – Panorama das vigas após ensaio (VR5, VR6, VR7 e VR8)
