UNIVERSIDADE FEDERAL DE SANTA CATARINA
CENTRO TECNOLÓGICO
PROGRAMA DE PÓS-GRADUAÇÃO EM ARQUITETURA E URBANISMO

HOTEL UNIVERSAL: DIRETRIZES PROJETUAIS E DE ACESSIBILIDADE

Dissertação de Mestrado

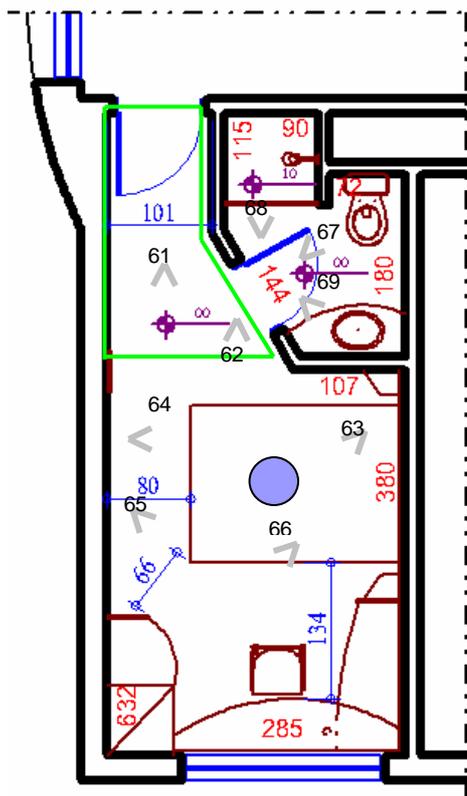
Figura 59 – UH Tipo

Escala: 1/75 – medidas em cm (vermelho e azul)

Observa-se já que, pelas medidas e *layout* das UH's, alguns problemas já são detectados, especialmente na UH adaptada: estreitamento de circulação, entre cama e mobiliário, e da porta de acesso ao banheiro. Com relação ao espaço de manobras necessário, pela ABNT NBR 9050/94, de 150 cm, este, pode ser considerado adequado, pois a mesa (figs. 60 e 72) não impede o movimento, por se situar em altura que permite a passagem da cadeira de rodas por baixo dela. No banheiro, o espaço de manobras fica com pequena parte em cima de um desnível (rampa, $i = 22,2\%$). Além de estar fora do máximo permitido para situações excepcionais, - que é de 12,5%, segundo a NBR9050/94 - parece atrapalhar um pouco, tanto o banho, quanto o movimento da cadeira de rodas. Além disso, não existe boxe, ou cortina para reter a água de espalho do banho. Outro destaque é que, apesar de a porta de acesso à UH abrir para fora, não existe espaço lateral ao acesso de 60 cm, que já é recomendação da ABNT NBR 9050/94. O ideal seria que a porta abrisse direto sobre a circulação.

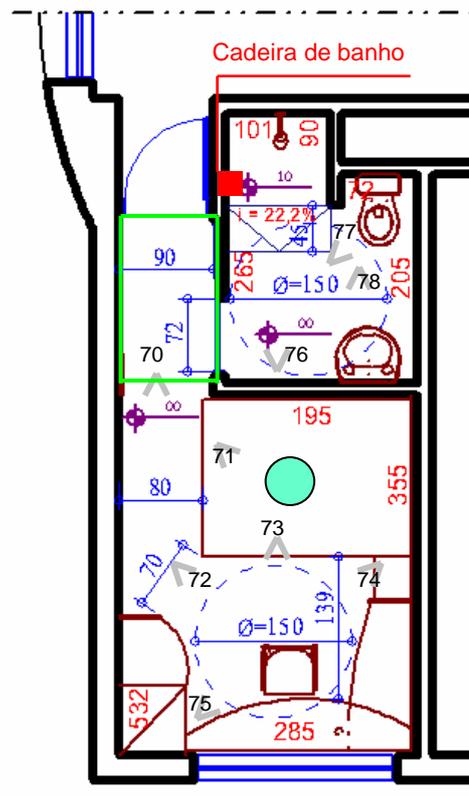
Figura 60 – UH Tipo adaptada

Escala: 1/75 – medidas em cm (vermelho e azul)

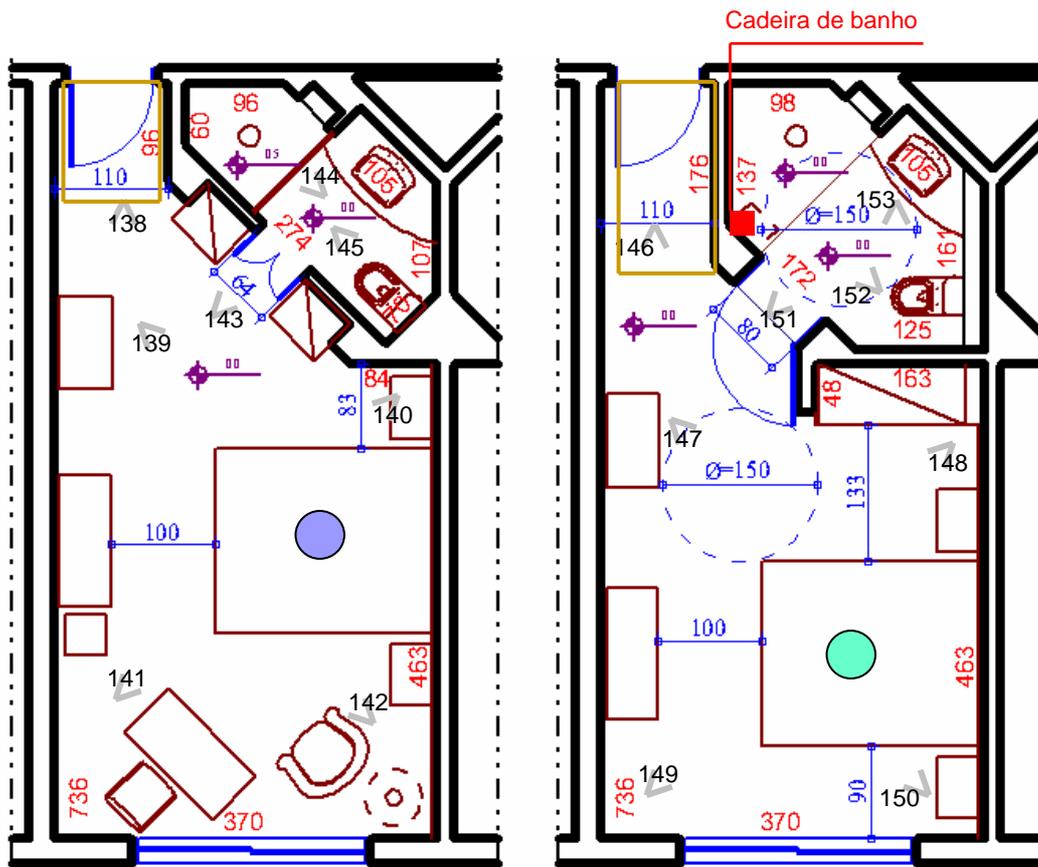
Figura 136 – UH Tipo

Escala: 1/75 – medidas em cm

Figura 137 – UH Tipo adaptada

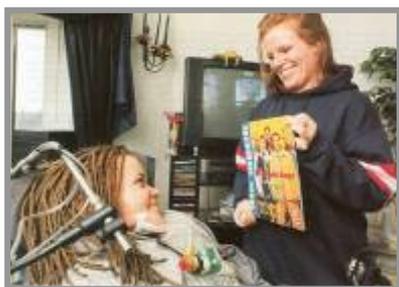
Figura 30

- a) TA para manter atividades vitais, como por exemplo, os respiradores (fig. 30).
- b) TA para recuperar função, como as próteses que permitem recuperar habilidades, como o atleta da foto que possui uma prótese especial onde ficava a perna (fig. 31).
- c) TA de apoio para as atividades da vida diária, como esta escova de cabelo para pessoas com artrite ou artrose (fig. 32).

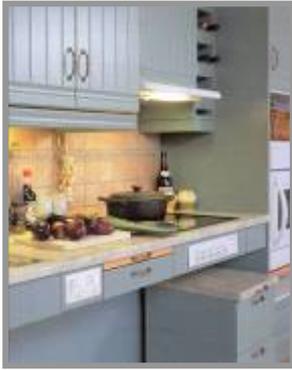
Figura 36

- g) TA de apoio para auxiliar na restrição de força e movimento, como este balcão de cozinha com ajuste de altura por sistema hidráulico (fig. 36).
- h) TA de apoio a restrições severas de movimento, como esta cadeira para higiene pessoal (fig. 37).
- i) TA de apoio para manter pessoas na postura ereta, como este equipamento da fig. 38.

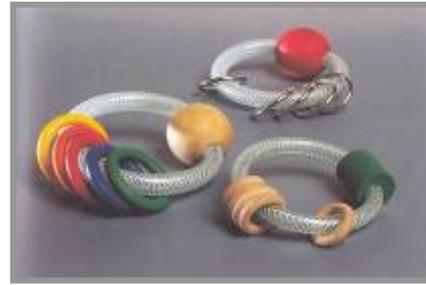
Figura 46

o) TA através de brinquedos que auxiliam na reabilitação e aprendizado inclusivo, como estas argolas que estimulam a coordenação motora fina (fig. 46).

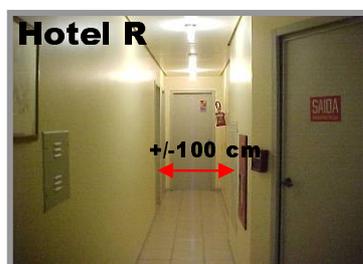
Figura 1

A figura 1 mostra a circulação de acesso ao apartamento adaptado. Destaca-se o corredor estreito, que dificulta o acesso autônomo do cadeirante e as manobras necessárias no abrir e fechar da porta. A norma determina que portas localizadas em áreas confinadas, ou em meio à circulação, tenham um espaço mínimo de 60 cm contíguo ao vão de abertura. Além disso, que os corredores possuam no mínimo 120 cm de largura.

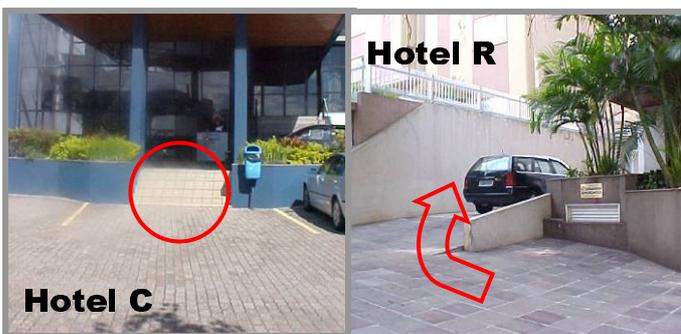
Figura 2

Os dois hotéis aqui registrados (fig. 2) apresentam o mesmo problema relativo ao acesso principal. A escadaria inviabiliza o uso pelo cadeirante, tendo, assim, que usar

o mesmo acesso definido para o carro. Isto pode, ao mesmo tempo, ser perigoso, como também impede o uso do acesso principal a pessoas com restrições de locomoção, gerando uma segregação no acesso.

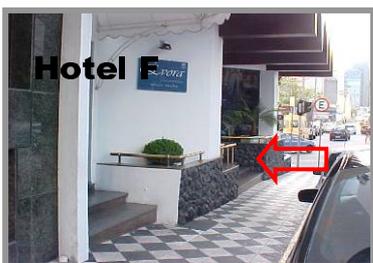
Figura 3

No caso mostrado aqui (fig. 3), só existe um acesso através de escada, não havendo entrada secundária. Tal fato inviabiliza o acesso independente. Só com a ajuda de outras pessoas se pode chegar efetivamente ao hotel. A colocação de uma rampa ou ascensor inclinado resolveria o problema em questão.

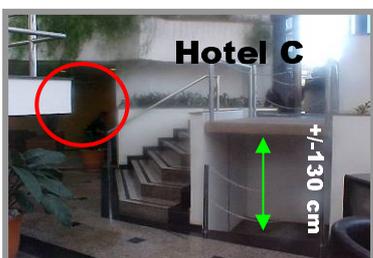
Figura 4

Destaca-se aqui (fig. 4) a existência do ascensor vertical, que facilita o acesso do cadeirante. Este hotel foi o único onde se encontrou esta alternativa para se vencer

pequenos desníveis de acessos. Contudo, a escada em balanço cria um elemento perigoso para uma pessoa com deficiência visual, ou mesmo que esteja distraída. Seria importante a colocação de um piso alerta, outro tipo de sinalização ou anteparo que alertasse sobre o perigo.

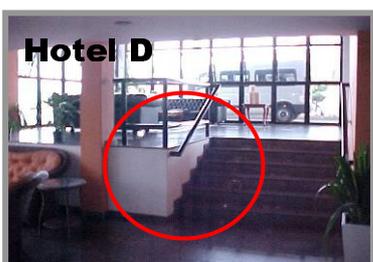
Figura 5

Como observado na figura 5, este hotel possui problemas de acesso, o que facilmente foi resolvido no exemplo anterior. Aqui não existe rampa ou ascensor, dificultando o acesso às áreas comuns e administrativas, como também aos elevadores do hotel.

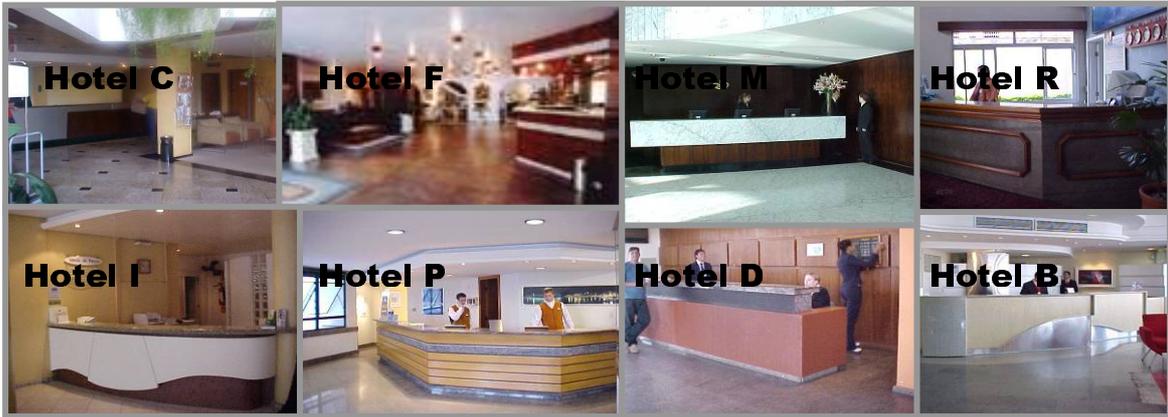
Figura 6

No geral, o ambiente da recepção dos hotéis é amplo e livre de barreiras. Neste caso, o principal problema detectado é com relação ao balcão de recepção. Observa-se que em todos os hotéis (fig. 6) há uma dificuldade de acesso, tanto de cadeirantes quanto de crianças e idosos, devido à altura do balcão de recepção.

A norma dispõe que balcões de atendimento devem ter altura regulável ou rebaixada em uma parte, a uma altura livre de 73 cm. Apenas no hotel S havia uma parte rebaixada, todavia ainda não ideal, pois também é necessária, nessa área de aproximação frontal, uma profundidade livre de, no mínimo, 30 cm. Outras observações importantes a serem colocadas sobre a recepção e portaria é que em nenhuma delas havia qualquer informação sobre a existência e número de quartos adaptados, bem como qualquer informação em Braille ou profissional que interpretasse LIBRAS (Língua Brasileira de Sinais). No hotel C, foi informado à pesquisadora sobre a existência de cadeira de rodas à disposição do hóspede. Observa-se, assim, uma total indiferença ao cumprimento da legislação, a qual exige que estas informações estejam visíveis e disponíveis a todos.

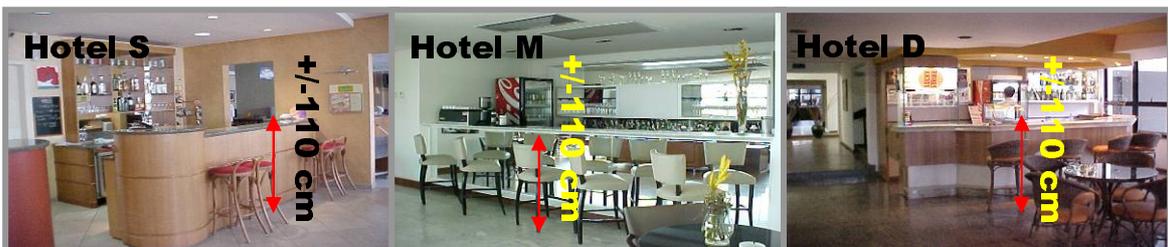
Figura 7

Os espaços de bar dos hotéis apresentam o mesmo problema de uso do balcão de recepção. Não havendo a preocupação com o rebaixamento de parte do balcão, para o acesso fácil do cadeirante ou pessoas de baixa estatura.

Além dos hotéis apresentados na figura 7, em todos os hotéis que possuíam bar, também foi identificado o mesmo problema. Os restaurantes dos hotéis chamaram atenção pela proximidade das mesas, dificultando muito o acesso, não só de cadeirantes, mas de todas as pessoas, principalmente obesas e acompanhadas de carrinho de bebê. Além disso, atrapalha o próprio serviço do restaurante no atendimento das mesas. Alguns dos hotéis, como D, F e P, apresentaram este problema. O que seria facilmente resolvido com uma distribuição de *layout* das mais generosas nas distâncias entre as mesas.

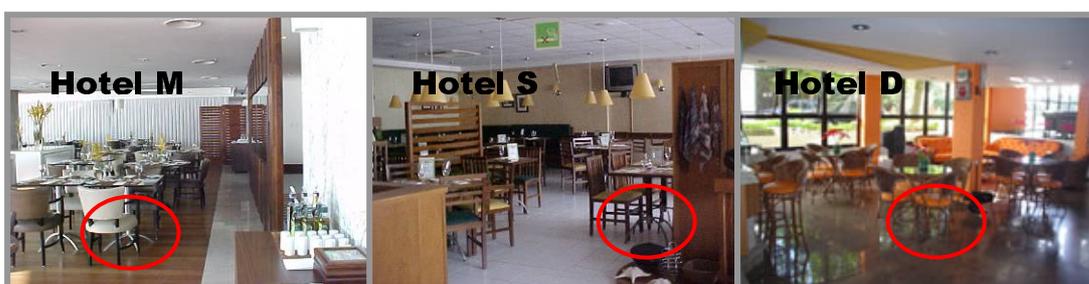
Figura 8

Tanto a norma quanto o manual do IBT destacam que as mesas devem ter o tampo com cerca de 70 cm de altura e espaço livre e desimpedido de 80 cm, sem pés centrais ou em “X”. Pois estes tipos de pé dificultam a aproximação da cadeira por debaixo da mesa. A figura 8 ilustra mesas com pé em “X”, encontradas nos hotéis. O ideal seriam mesas com pés laterais.

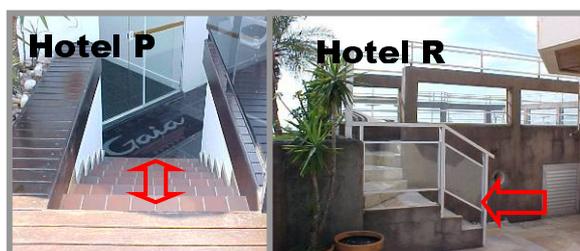
Figura 9

Aqui (fig. 9) se destaca a despreocupação com o acesso aos espaços de uso comum, no caso a piscina. Além dos hotéis citados, também o hotel B apresenta escada de acesso à piscina, o que inviabiliza o livre acesso de uma pessoa com dificuldades de locomoção. E também servindo como barreira física para o convívio social.

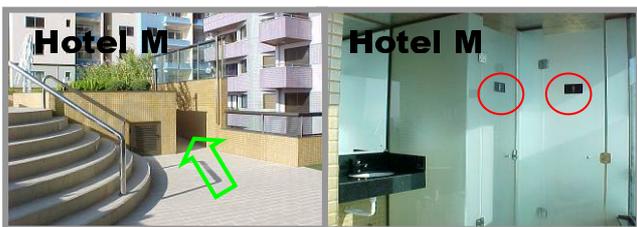
Figura 10

Já neste hotel (fig. 10), inaugurado em 2004, a piscina tem acesso por escada e rampa. Entretanto, não apresenta banheiro adaptado no nível da piscina. Apenas dois

boxes muito pequenos, um feminino e outro masculino, o que inviabiliza o uso por um cadeirante ou outra pessoa com dificuldade motora.

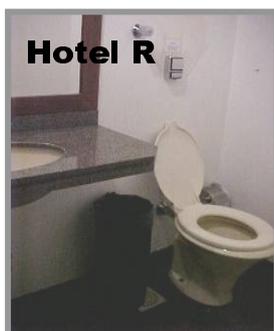
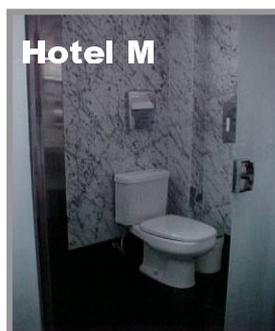
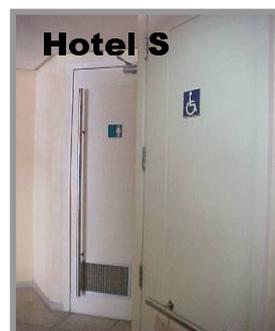
Contudo, apesar da existência do equipamento no hotel M, estão faltando alguns dispositivos exigidos pela norma (ABNT NBR 9050) como, por exemplo, as barras de apoio. O hotel S foi o único que apresentou banheiro adaptado na área social de acordo com as exigências da norma, mostrado com mais detalhes na seqüência (fig. 11, 12 e 13).

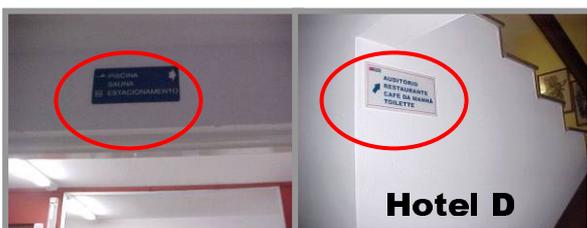
Figura 14

Muitas vezes, as informações estão colocadas de forma inexpressiva, com letras e símbolos muito pequenos e em locais de difícil visualização, como registrado nas figuras 14 e 15.

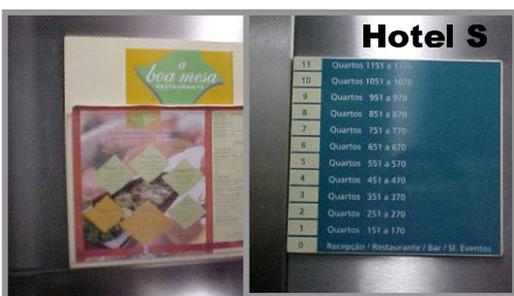
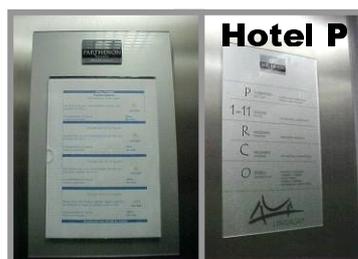
Alguns hotéis se destacaram na parte de comunicação. Abaixo, estão algumas fotos do interior de elevadores (fig. 16, 17 e 18). No hotel S, dentro da cabine do elevador, são passadas algumas informações interessantes ao hóspede, destacando-se o cardápio do restaurante e a indicação, por andar, da destinação de cada pavimento. No hotel P, é apresentada a previsão do tempo e também a indicação por andar. No hotel M, apenas a indicação da função do andar é mostrada.

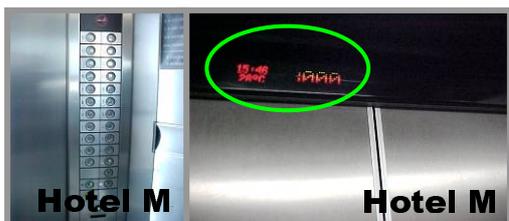
Figura 19

Com relação aos comandos do elevador, existem hotéis que ainda não apresentam o número em Braille junto ao botão de indicação do andar. Isto dificulta o livre deslocamento de pessoas com restrições visuais. Apenas o hotel M possui elevador com mensagem de voz, avisando o número do andar em cada parada, essencial para se saber em qual andar o elevador está parado, no caso de restrições visuais. Além disso, o elevador também informa a temperatura ambiente e o número do andar através do letreiro eletrônico, como observado nas fotos abaixo (fig. 19 e 20).

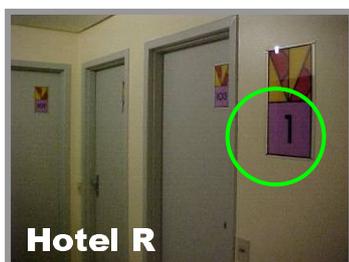
Figura 28

Na identificação dos apartamentos, destaca-se o hotel R, que usa definição de cor por andar (fig. 28). Isto facilita o deslocamento pelos pavimentos e reduz o risco de enganos, principalmente para pessoas com problemas cognitivos, crianças e analfabetos. Abaixo (fig. 29 e 30), temos mais dois tipos de identificação do número de apartamento encontrados.

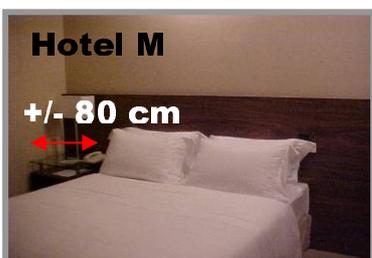
Figura 38

Dentre os pontos negativos, destacamos que o espaço lateral à cama, apesar de maior do que o encontrado no hotel R, ainda se mostra ineficiente (fig. 38). A norma dispõe que esse espaço deve ter no mínimo 90 cm. No caso, além de não ter a dimensão exigida, ainda se sobrepõe à abertura da porta do armário (fig.41). O armário também é muito alto, inviabilizando o uso do cabideiro e outras prateleiras mais altas por cadeirante ou pessoas de baixa estatura. Outro ponto negativo é com relação ao aparelho de TV, disposto no quarto de qualquer jeito, com a fiação aparente e solta, favorecendo um acidente físico ou elétrico (fig. 40). Uma solução prática para se resolver esta específica situação seria encostar a cama em uma parede (como realizado no hotel S), ganhando-se espaço para manobras ao lado da cama, e também a colocação de mobiliário (armário) com flexibilidade na altura de

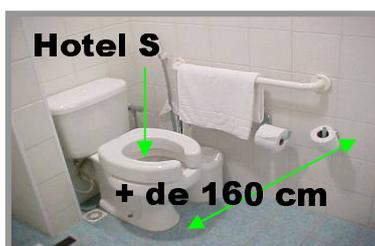
Figura 43

No hotel S, no banheiro do apartamento adaptado se destaca a aplicação estrita da norma (fig. 42 a 44). Destaque para o lavatório suspenso, torneira mono-comando (poderia ainda ser do tipo alavanca ou fotoelétrica), barras, cadeira para banho, vaso com acessório para aumentar a altura do assento, espelho inclinado (10%), entre outros. Além do espaço interno livre e porta abrindo para fora.

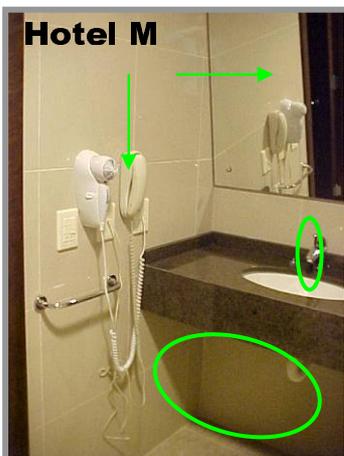
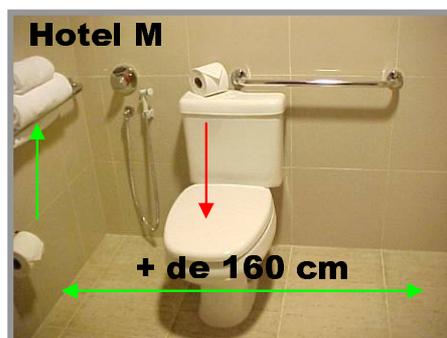
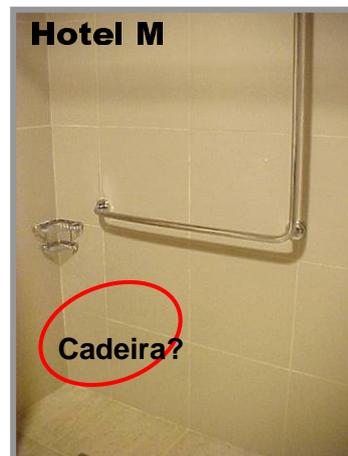
O banheiro do apartamento adaptado do hotel M, também se mostrou bem adequado. Como observado nas fotos (figs. 45 a 47), destacam-se apenas a ausência da cadeira de banho e do adaptador de altura do vaso. Com relação às outras questões - barras, altura de prateleiras, espelho inclinado, espaço de manobras e torneira (no caso, aquela de pressão, também de fácil manuseio para pessoas com limitações) - se mostrou bem adaptado. Aqui, destaca-se a presença de interfone, tão necessário no caso de alguma urgência.
