**INFLUÊNCIA DA TÉCNICA DE PREPARO NA RESISTÊNCIA À FRATURA
DE INCISIVOS CENTRAIS BOVINOS RESTAURADOS COM
COMPÓSITO – ESTUDO *IN VITRO***

Dissertação apresentada ao Programa de Pós-Graduação em Odontologia da Universidade Federal de Santa Catarina como requisito parcial para a obtenção do título de Mestre em Odontologia, área de concentração: Dentística.

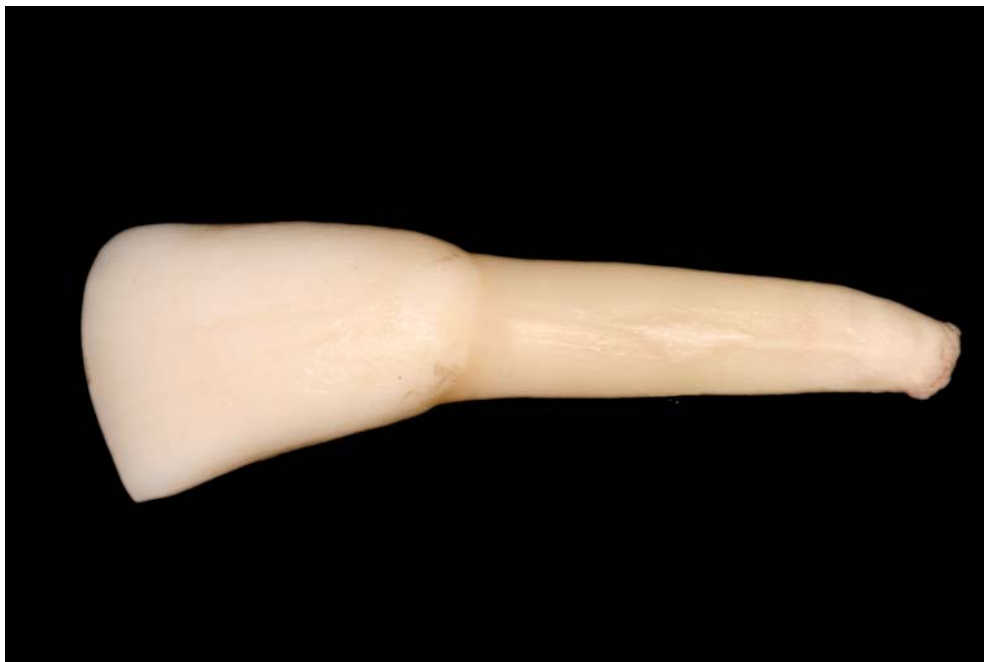
Figura 1. Exemplo de dente utilizado no estudo.

Para a presente pesquisa, foram selecionados vinte incisivos bovinos hígidos, adquiridos através de doação por um frigorífico.

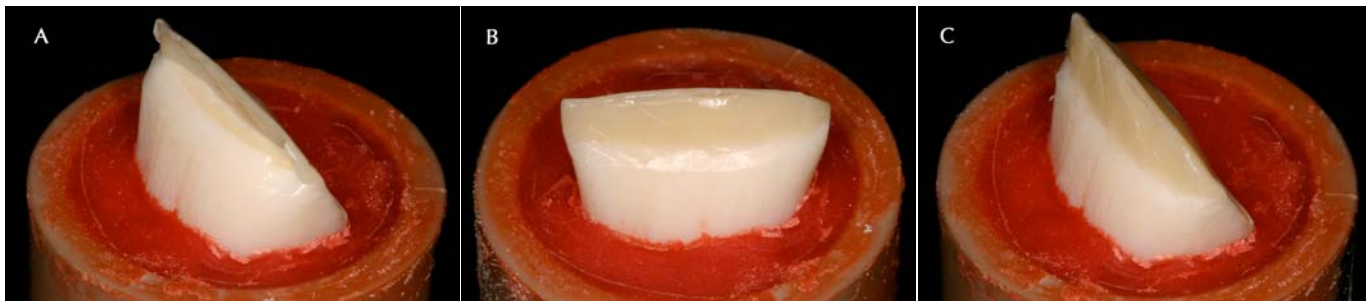
Sucessivos incrementos de resina composta (Filtek Supreme OA2, 3M-ESPE, lote 6018OA3) foram aplicados e fotoativados por 20 segundos reconstruindo o corpo dentinário do elemento dental.

Figura 8. Inserção dos incrementos referentes ao corpo dentinário. A – Situação inicial com parede palatina. B e C – Corpo de dentina.

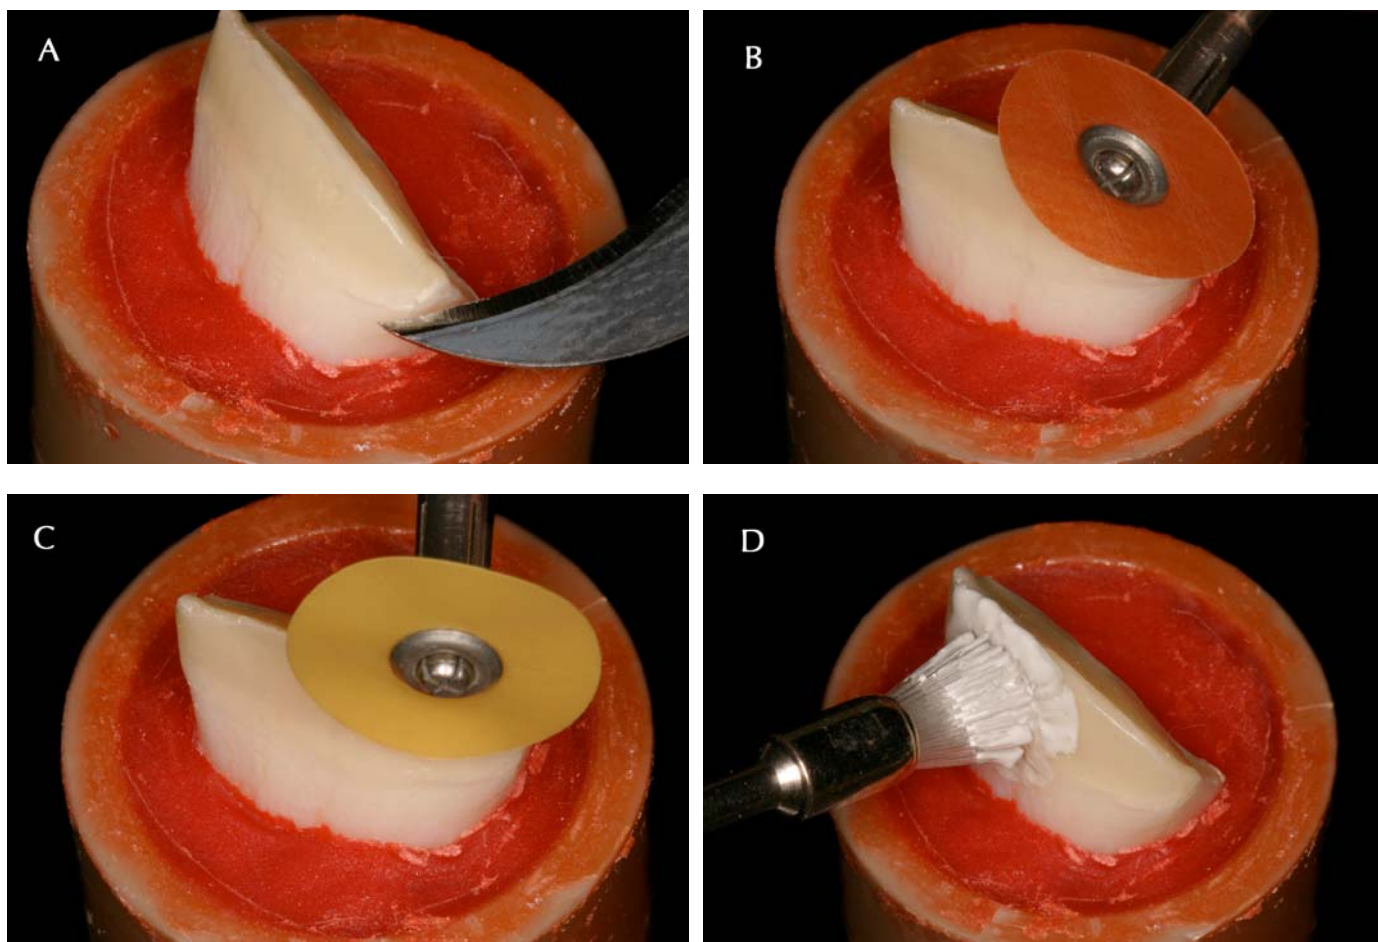
Após a polimerização final do material restaurador, procedeu-se o acabamento e polimento das restaurações. O acabamento foi feito com lâminas de bisturi nº 12 (Feather), discos abrasivos seqüenciais Sof-Lex (3M-ESPE) e pontas diamantadas nº 3168 FF (KG Sorensen) procurando obter uma superfície lisa e uniforme entre a restauração e o elemento dental remanescente.

O polimento final das restaurações se deu através dos discos abrasivos Sof-Lex (3M_ESPE) de menores granulações e pastas de polimento Poli I, Poli II e Fotogloss (KOTA) aplicados com o auxílio de escovas robinson.

Figura 10. A e B – Acabamento com lâmina de bisturi (A) e discos abrasivos (B). C e D – Polimento com discos abrasivos (C) e pastas de polimento (D).

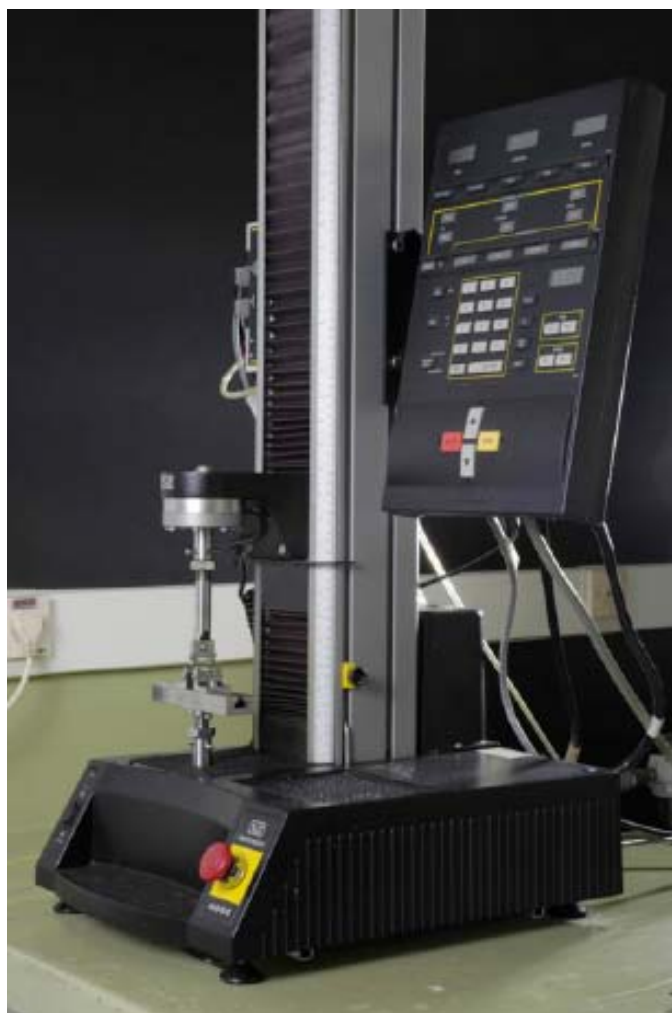
Figura 11. Máquina ensaios Instron 4444

Para a realização do teste de resistência à fratura, os espécimes foram secos, adaptados a um dispositivo especial de fixação, e posicionados sobre a base da máquina de ensaios Instron modelo 4444 (Instron Engineering Co., Canton, MA, USA).

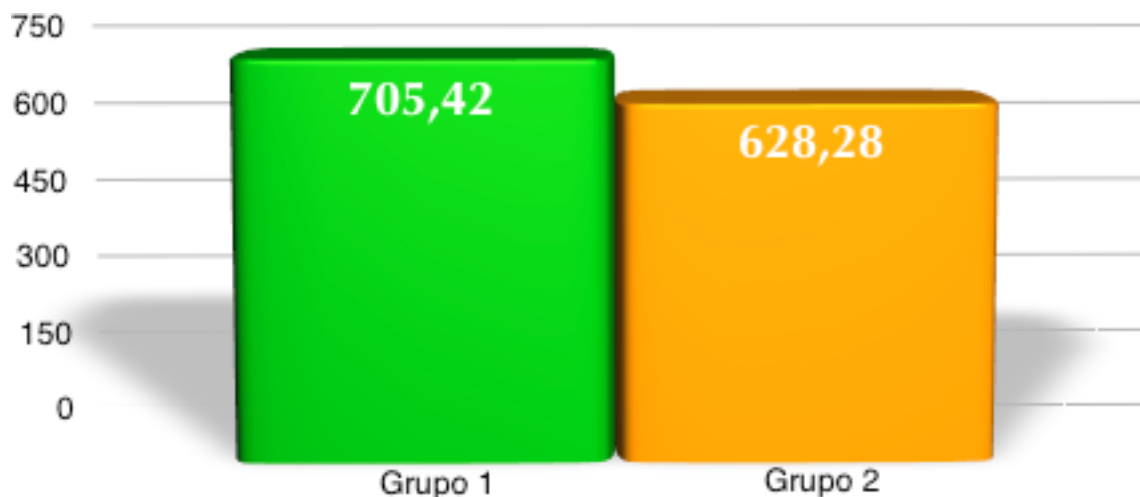
Gráfico 1: Média dos valores, em Newtons (N) de resistência à fratura dos grupos testados no estudo.
