ACESSIBILIDADE ESPACIAL NA ARQUITETURA ESCOLAR

AVALIAÇÃO PÓS-OCUPAÇÃO DO
PROJETO PADRÃO 12 SALAS FNDE

ACESSIBILIDADE ESPACIAL NA ARQUITETURA ESCOLAR:
AVALIAÇÃO PÓS-OCUPAÇÃO DO PROJETO PADRÃO 12 SALAS
FNDE

Dissertação submetida ao Programa de Pós-Graduação em Arquitetura e Urbanismo da Universidade Federal de Santa Catarina, como um dos requisitos para obtenção do título de Mestre em Arquitetura e Urbanismo.

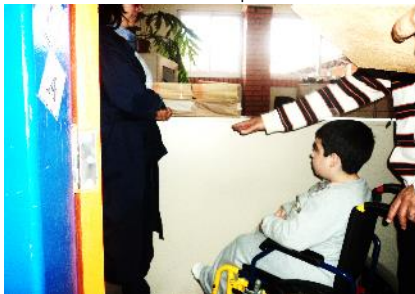
O primeiro ambiente (Segmento 01) visitado foi a secretaria. Nota-se, através da Figura 46, que o balcão é maior que a linha dos olhos do aluno, o que dificulta a comunicação e visualização entre aluno e funcionários.

Figura 46 – (A) Foto mostrando o balcão da secretaria muito alto para DMA

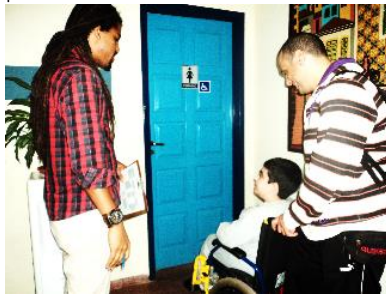
O segundo ambiente visitado – o banheiro universal – fica em frente à secretaria e é destinado aos professores e funcionários. São duas cabines: masculino e feminino. Como se vê na Figura 47, o aluno prefere utilizar a cabine do banheiro feminino, pois considera o cheiro mais agradável, ou seja, além da adequação espacial, a assepsia é um fator crucial na escolha do ambiente. Ao ser questionado sobre a razão de preferir utilizar o sanitário de professores ao invés do sanitário dos alunos, DMA respondeu: “É porque esse é maior”.

Figura 47 – (B) DMA indicando que prefere utilizar o banheiro feminino

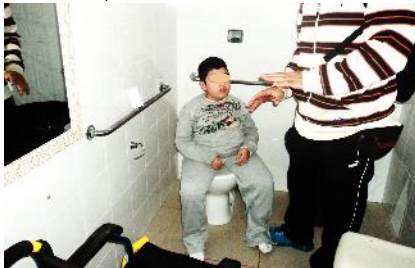
Notou-se que o banheiro de professores tem espaço suficiente para um adulto conseguir fazer o procedimento de transferência de DMA (Figura 48). A altura do lavatório também não impediu a utilização pelo aluno, no entanto, verificou-se que ele precisou se esforçar para alcançar a pia, a torneira e a saboneteira (Figura 49).

Figura 48 – (C) Sanitário com espaço suficiente para transferência do aluno

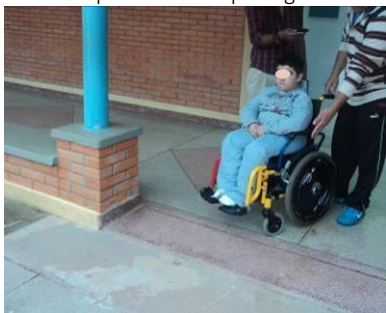
Figura 50 – (E) Pai do aluno indicando desnível que dificulta a passagem

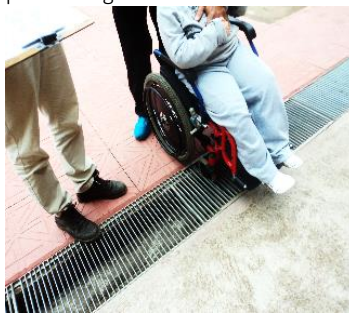
Figura 51 – (F) Cadeira com a roda presa na grelha

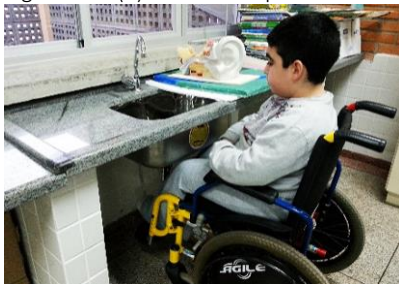
consideradas inacessíveis, pois não garantem espaço de aproximação, e o tipo de torneira (de rosquear) dificulta ainda mais o uso (Figura 55).

Figura 55 – (K) Bancada da pia inacessível

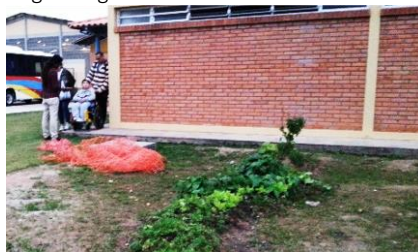
Ao sair da quadra, os participantes dirigiram-se até a horta da escola (Segmento 09). A criança informou que não participa das atividades na horta e no campo de futebol, pois já caiu da cadeira ao tentar andar na grama, sentindo-se excluído durante essas atividades (Figura 56).

Figura 56 – (L) Horta inacessível devido ao degrau e gramado

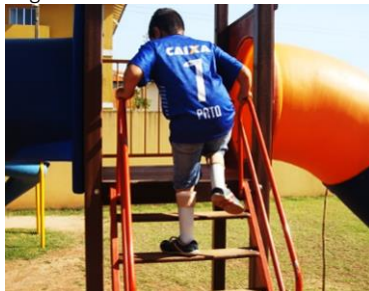
Posteriormente, a equipe dirigiu-se ao parque infantil (Segmento 06). PH reclamou que, em frente à saída do escorregador, existe um buraco formado pelo impacto constante. Esse buraco enche de água em dias de chuva. Ao demonstrar como costumava brincar, ele depositou as muletas ao lado do escorregador e subiu por ele, utilizando as laterais como corrimão (Figura 63). Desceu pelo escorregador de tubo e, depois, voltou a subir pela escada (Figura 64). Nesse momento, a criança ficou cautelosa e afirmou que era mais difícil subir por ali, já que o degrau era muito pequeno.

Figura 64 – (F) Subindo mais com cautela pela escada devido aos degraus curtos

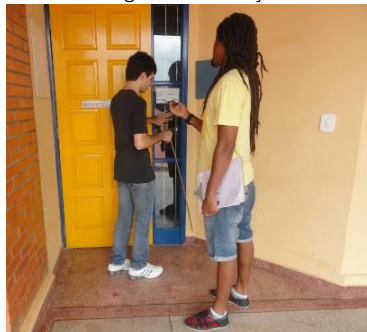
Outro problema foi a ausência de placas com o nome das salas em relevo ou em braile, pois, em diversos momentos, LAI tateou as portas, porém, não conseguia saber qual era o uso do ambiente já que a nomenclatura colocada era apenas em folhas de papel, sem qualquer contraste de textura (Figura 76).

Figura 76 – (Foto G) LAI tentando encontrar alguma sinalização em braile.

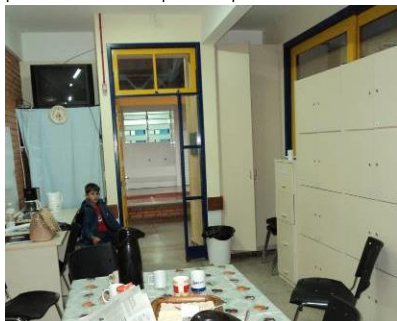
Figura 87 – Divisória na sala de professores bloqueada por armários

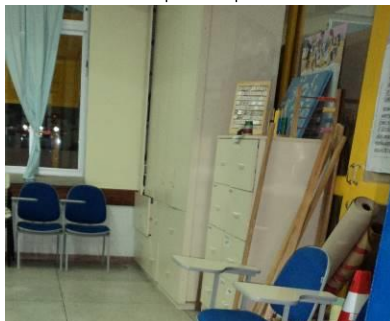
Figura 88 – Divisória na sala de apoio educacional bloqueada por armários

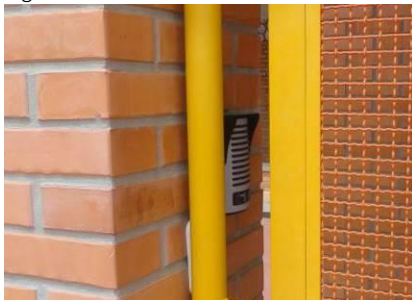
Em ambos os projetos, faltam especificações a respeito do local, da altura e do tipo de campainha ou interfone. Devido a isso, o interfone foi instalado em um local de difícil acesso e fora do alcance de um cadeirante, como se vê na Figura 90 (item 4.6.6. NBR9050/2004).

Figura 90 – Interfone de difícil acesso

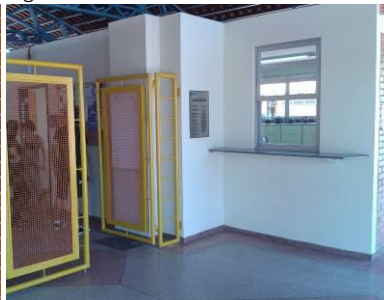
O balcão de atendimento em ambos os projetos e na E. B. M. Virgílio Várzea não possuem espaço adequado para aproximação e uso de uma pessoa em cadeira de rodas. A norma indica altura livre inferior de 73 cm, profundidade inferior livre de 30 cm e altura máxima do tampo de 90 cm. Nos ambientes, a altura do guichê é de 1,10 m (Figura 91).

Figura 91 – Guichê da secretaria

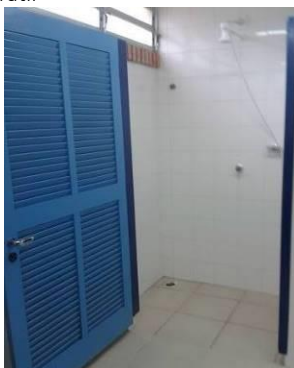
Com relação aos chuveiros, faltam detalhamentos e especificações no PEE12, o que resultou em um espaço construído mal executado e com diversas falhas, como a ausência do banco articulado, ducha manual e barras de apoio (Figura 93). Atualmente, o vestiário da escola funciona como depósito. No PEU12, todos os detalhes referentes ao chuveiro estão de acordo com a norma de acessibilidade, aspecto positivo da revisão do projeto.

Figura 93 – Cabine do chuveiro sem barras de apoio e banco retrátil

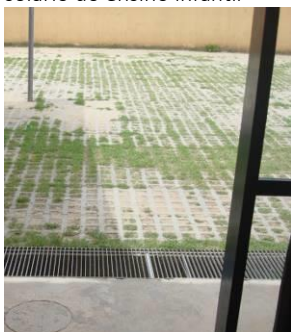
Foram identificadas falhas na pavimentação dos três parquinhos (item 4.12.2.3 NBR9050/2004). Nos parquinhos dos solários, o piso em concregrama dificulta a circulação por cadeirantes, e os buracos podem causar quedas e acumular água. Outro aspecto negativo é a existência de grelhas metálicas que podem causar acidente (Figura 94 e Figura 95). Já no parquinho destinado a todas as crianças, a forração de grama também apresentava mau estado de conservação, com buracos que acumulavam água.

Figura 94 – Detalhe do piso concregrama e grelha no solarío do ensino infantil

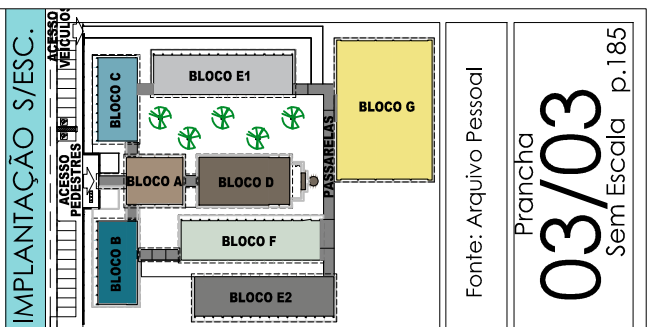
MATRIZ DE DESCOBERTAS PEU 12

CONSIDERAÇÕES GERAIS	
Plan	Ausência de piso podotátil nos corredores;
Plan	inexistência de placas em braille ou com texto em relevo identificando nome da sala dificulta a orientação;
Plan	Falta de funcionário que saiba Libras dificulta a comunicação com surdos;
Plan	Inexistência de aulas de Libras impossibilita o aprendizado da língua;
Plan	Existência de uma única rota acessível dificulta a circulação do aluno cadeirante;
Plan	Oxidação da estrutura metálica da cobertura;
Plan	Degradu em geral;
Plan	Buracos em geral;
Plan	Grelhas sobre canaletas no mesmo sentido do fluxo dificulta a circulação de cadeirantes;
Plan	Bebedouros com vazamento;
Plan	Inexistência de sinalização sonora;
Plan	Placas mal fixadas;
Plan	Ausência de Vedação nos corredores;
Plan	Material de construção de baixa qualidade;
Plan	Ausência de humanização e vegetação;
Plan	Ausência de ligação entre biblioteca e estacionamento dificultando carga e descarga;

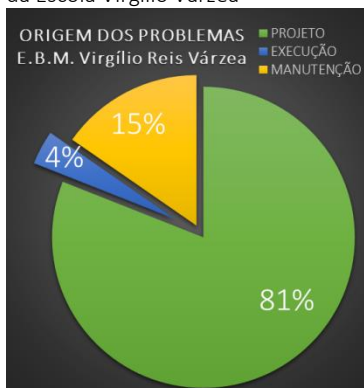
Gráficos 9 – Origem dos problemas da Escola Virgílio Várzea

Ficou claro que a maioria das barreiras da Escola Virgílio Reis Várzea (81%) surgiu devido a falhas do Projeto Espaço Educativo 12 Salas, algumas causadas pela falta de informações e outras, por erros de projeto (Gráficos 9 – Gráficos 10 –).

A falta de projeto de piso tátil resultou em uma escola sem piso direcional ou alerta. A ausência de detalhamentos sobre a posição do interfone resultou na sua locação em um ponto de difícil alcance para qualquer pessoa; a inexistência de especificação do tipo de torneiras resultou na compra de torneiras em desacordo com a NBR 9050/2004.

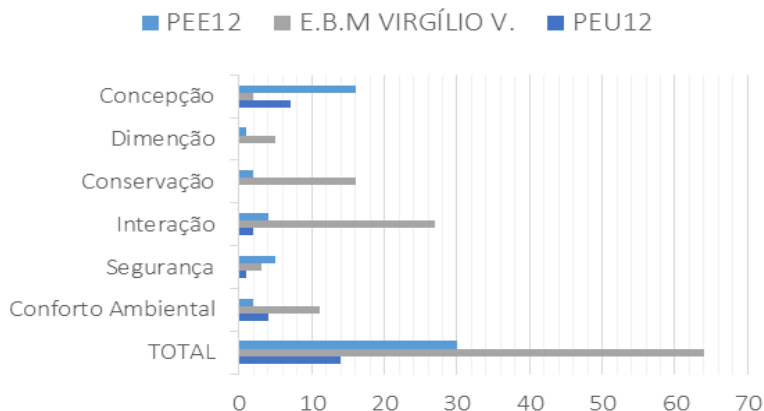
Gráfico 13 – Tipos de problemas relacionados a outros atributos ambientais

Os atributos ambientais mais criticados na análise da E. B. M. Virgílio Várzea foram aqueles que dificultaram a interação entre pessoas com o ambiente, devido à ausência ou existência de alguma característica negativa (Gráfico 13). Por exemplo, a presença de odor ruim no laboratório de ciências e nos banheiros prejudica o uso do local, assim como a ausência de humanização e vegetação dificultava a interação com os espaços abertos.

O segundo atributo ambiental que mais apresentou falhas diz respeito aos aspectos de conservação de edificação e equipamentos. Listaram-se brinquedos quebrados no parque infantil, equipamentos sanitários danificados, portas e fechaduras quebradas, oxidação da estrutura metálica, vazamentos em bebedouros e torneiras, lâmpadas queimadas e assim por diante.
