Manifestações patológicas da interface esquadria/vão: um estudo de caso exploratório à estanqueidade em janelas de alumínio

Pathological manifestations wall/window interface: an exploratory case study about watertightness on aluminum windows

Amanda Spillere Krieger, Bacharela, Universidade do Estado de Santa Catarina

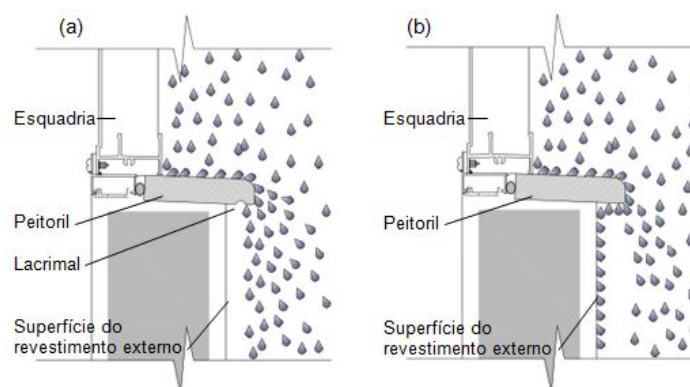
É importante que a pedra pingadeira do peitoril tenha uma inclinação de 1 a 3% para o lado externo, a fim que a água possa escoar para fora. Caso essa declividade seja executada de maneira inversa, ou seja, direcionada ao interior da edificação, a água será direcionada para dentro. Outros fatores ainda podem influenciar neste tipo de manifestação como a presença de requadro em argamassa (gola) para encaixe da esquadria ou peitoril, o peitoril colocado sobre toda a alvenaria, com requadro ou não, uso de selante entre acabamento do peitoril e requadro em argamassa, ou como ilustra a figura 8, presença de lacrimal / pingadeira, regularidade do friso e distância deste em relação ao revestimento externo.

Figura 8: Detalhe declividade do peitoril e pingadeira. (a) com lacrimal. (b) sem lacrimal. Fonte: Luduvico (2016).

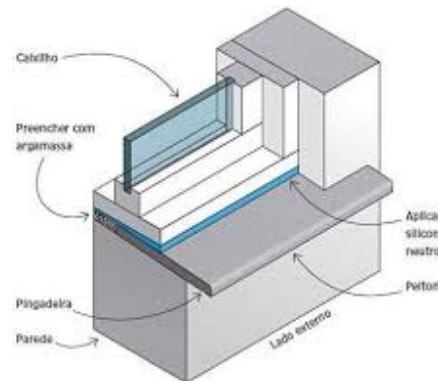
O prolongamento longitudinal tem a função de afastar a linha d'água da parede da edificação, e o lacrimal, que é o entalhe inferior feito nesse prolongamento, serve para desviar a trajetória da linha d'água, que, por tensão superficial, tende a contornar o perímetro do prolongamento e escorrer pela parede. Na figura 9 percebe-se um detalhe do prolongamento, entretanto não há consenso do comprimento de perpasso do vão lateral, assim como algumas dificuldades podem ser encontradas no que se refere ao sistema construtivo, por exemplo, a alvenaria estrutural com blocos de concreto. Sobre isto, Lima (2015) elaborou um procedimento racionalizado que incluía o uso de elementos pré moldados com rebaixo e inclinação para o peitoril de forma a permitir o transpasse do prolongamento e substituição do blocos de concreto laterais do vão da esquadrias, conforme a modulação da parede.

Figura 9: Prolongamento do peitoril. Fonte: Bruno Rafael Arquitetura (2021).

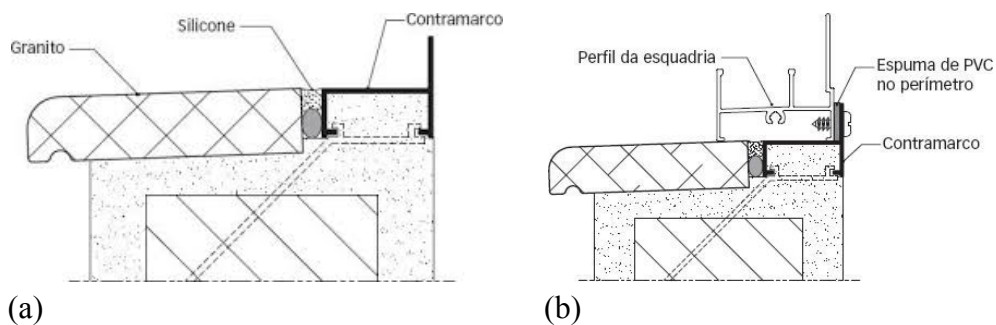
Partindo do mesmo princípio que faz necessária a execução da ranhura entre o reboco e o contramarco, o ideal é fazer o afastamento da pedra pingadeira em relação ao contramarco (figura 11), já que ambos os materiais possuem propriedades diferentes, e fazer uso de material elástico, a fim de que evite a abertura de espaços entre eles. Caso não seja tomada essa providência, a diferença de trabalhabilidade dos materiais pode gerar fissuras e pontos, e por consequência, pontos de entrada d'água.

Figura 11: Detalhe de proposta de junta elástica entre granito e contramarco. Fonte: Maia Esquadrias (2021) e Construção Mercado (PINI, 2021)

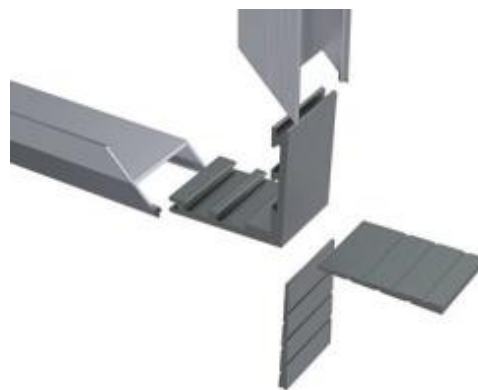
Pelo fato de os perfis serem apenas encaixados (figura 12), é necessário realizar uma vedação de silicone no encontro alumínio-alumínio, já que qualquer milímetro de espaçamento na meia esquadria do perfil pode gerar um ponto de entrada d'água.

Figura 12: Encaixe dos perfis do contramarco, onde deve ser aplicado silicone antes de realizar a instalação da esquadria. Fonte: Hydro (2021)

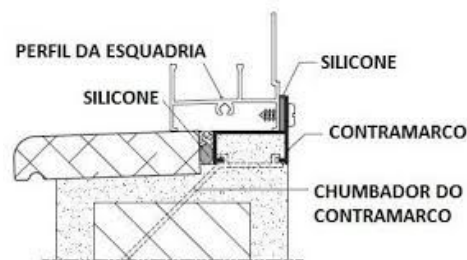
Quando a instalação da esquadria é feita no contramarco, no ato de colocação da mesma, aplica-se silicone no lado externo do contramarco (figura 17), face esta que faz contato direto com a esquadria. Esse cordão de silicone realizará a vedação entre a esquadria e o contramarco. No caso de falhas ou inexistência desse cordão, esse ponto se torna vulnerável para a entrada de água.

Figura 17: Posicionamento da esquadria no contramarco. Fonte: MGM (2017)

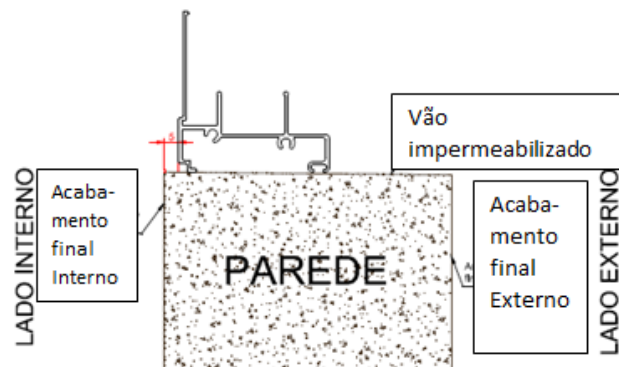
O manual do Grupo IBRAP (2020) recomenda que, mesmo quando faceadas internamente, as esquadrias devem ser afastadas 5mm em direção ao lado externo (figura 20), a fim de criar um espaço onde seja possível ancorar a vedação, que nesta tipologia de esquadria é feita apenas internamente. Caso não seja executado esse afastamento, o material vedante pode se desprender ao longo do tempo, dando espaço para a água avançar para a parte interna da edificação.

Figura 20: Afastamento de 5mm para ancoragem da vedação interna. Fonte: Grupo IBRAP (2020).
