RESIDÊNCIA TAMANINI

RODEIO - SC

Zanella, Julia Gabriely Campana
Conservação e Restauração da Residência Tamanini / Julia
Gabriely Campana Zanella ; orientadora, Anna Freitas
Portela de Souza Pimenta, 2021.
51 p.

Trabalho de Conclusão de Curso (graduação) -
Universidade Federal de Santa Catarina, Centro Tecnológico,
Graduação em Arquitetura e Urbanismo, Florianópolis, 2021.

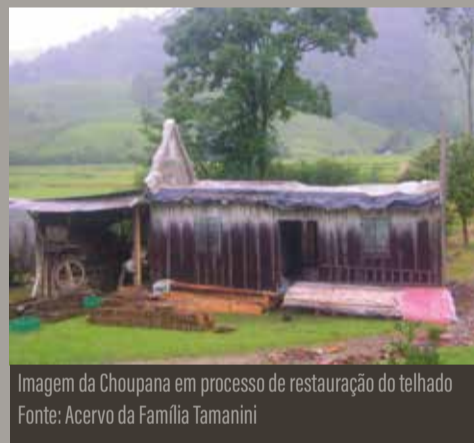
Imagem da Choupana em processo de restauração do telhado
Fonte: Acervo da Família Tamanini

No ano de 2011, foi realizada a restauração e conservação do telhado da edificação, que estava em mau estado devido a infiltrações. Os membros da família realizaram a obra seguindo todos os cuidados para manter a integridade da casa. Abaixo seguem as fotos da execução do telhado.

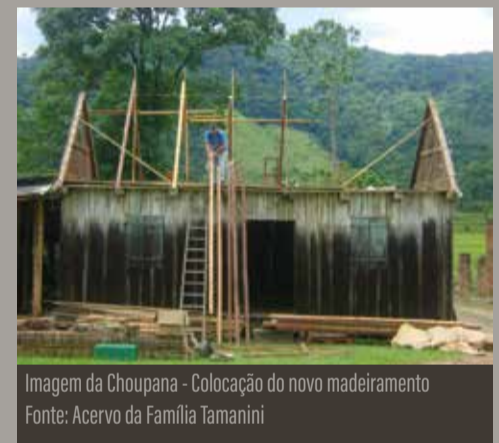
Imagem da Choupana - Colocação do novo madeiramento
Fonte: Acervo da Família Tamanini

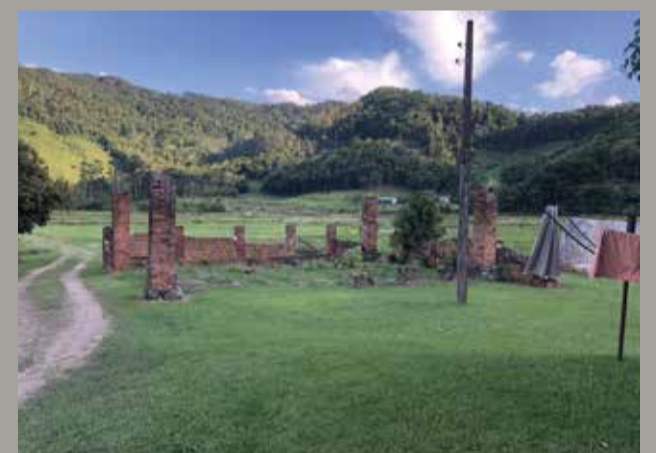
Ruínas da casa de apoio para o cultivo de arroz
Fonte: Arquivo Pessoal

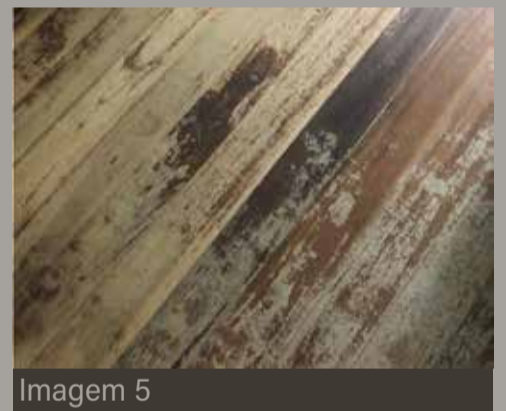
Imagem 5

Causa:
Degradação com o tempo.

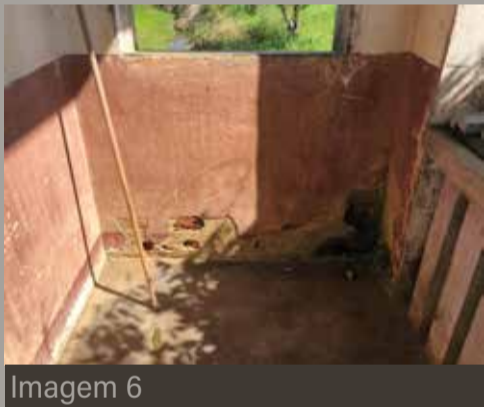
Imagem 6

Origem:
Danos causados na remoção do antigo portão deixaram a estrutura mais vulnerável à ação da umidade.

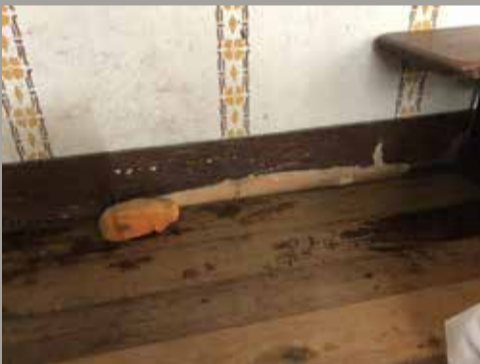
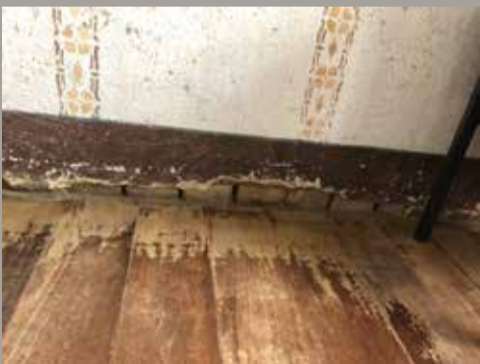
Imagens 11 e 12

Causa:
Deslocamento devido a movimentação do assoalho.

Origem:
Falta de manutenção e aplicação do reboco sobre o assoalho.

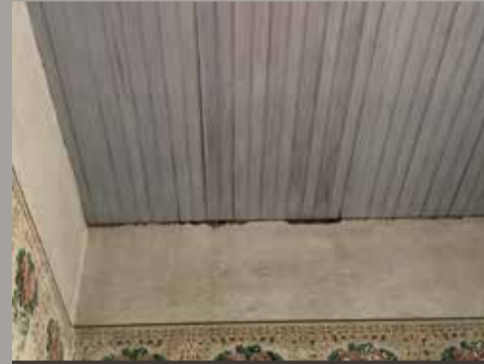
Imagem 10

Origem:
Má execução da laje de cobertura entre os volumes e falta de manutenção.

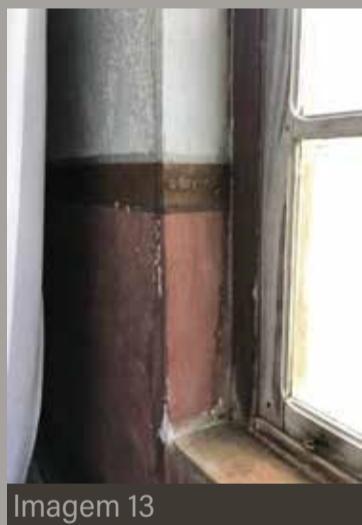
Imagem 13

Causa:
Infiltração de água e reação química da água com os sais presentes no reboco.

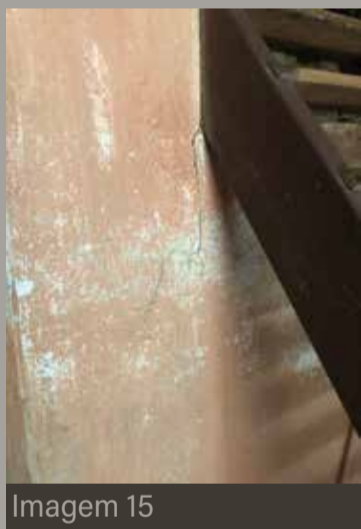
Imagem 15

Classificação:
Fissuras e Rachaduras

Manifestações:
Fissuras no apoio da escada do sótão com a parede abaixo.

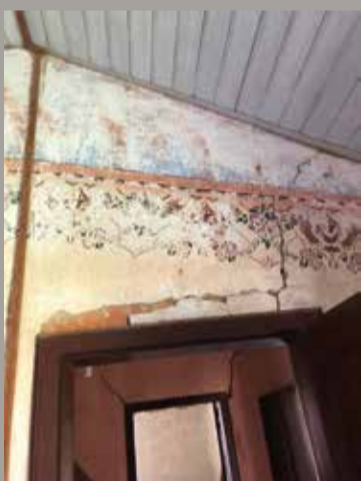
Imagem 23

Classificação:
Fissuras e Rachaduras;

Causa:
Ação humana.

Origem:
Buraco realizado por ação humana,
atualmente sem um motivo aparen-
te.

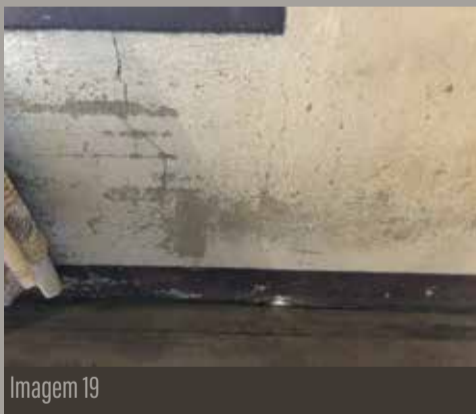
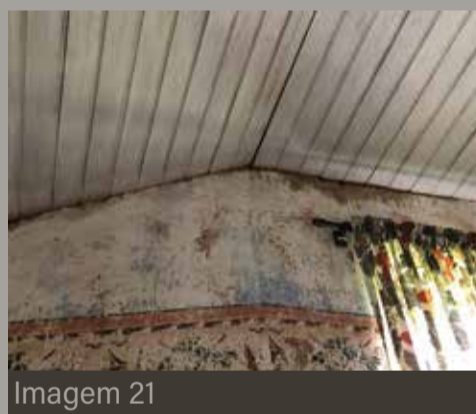
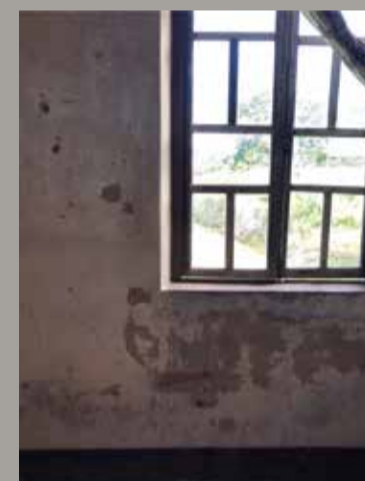
Imagens 19, 21 e 22

Classificação:
Deslocamento de Revestimento e
descascamento de pintura.
Fissuras e Rachaduras.

Manifestações:
Deslocamento do reboco, causando
descascamento de pintura e
deixando a estrutura de tijolos
aparente;
Fissuras no rebocco.

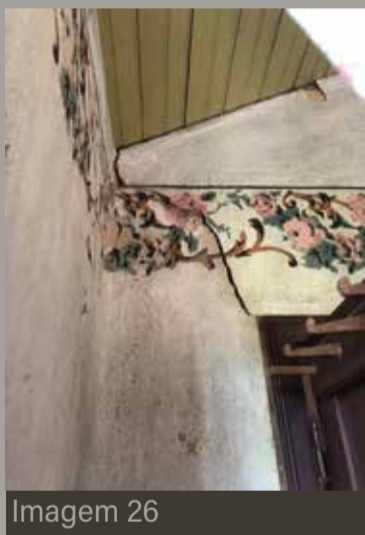
Imagem 26

Classificação:
Fissuras e Rachaduras;

Causa:
Não há como precisar a causa sem o auxílio de um engenheiro patologista.

Origem:
É necessário executar ensaios para a verificar a origem.

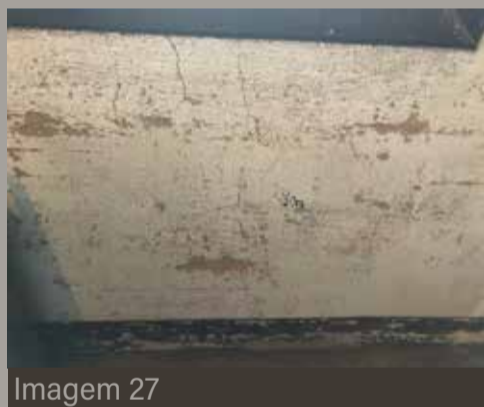
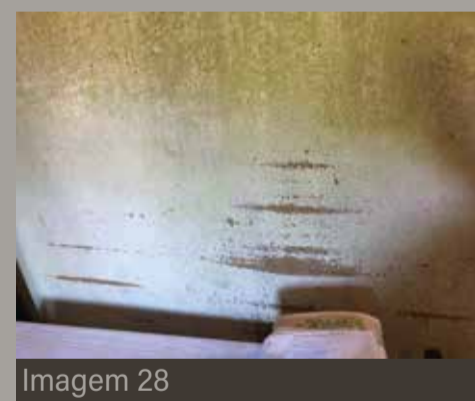
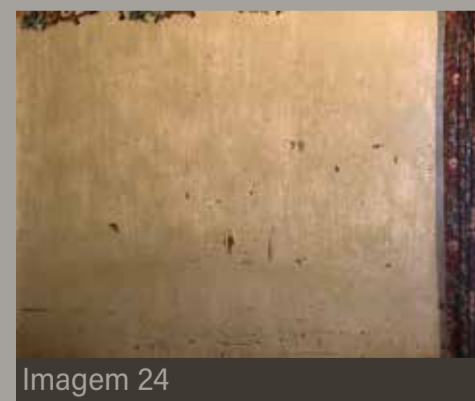
Imagens 27, 28 e 24

Causa:
Marcas causadas pela ação humana e degradação ao longo do tempo e uso.

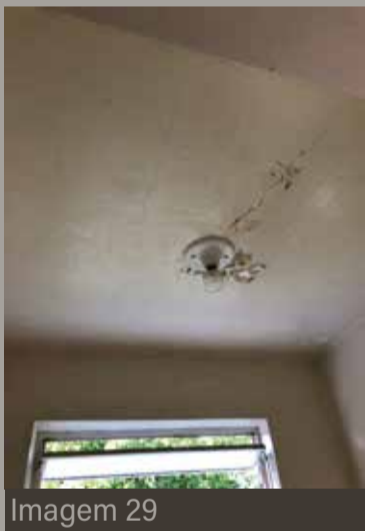
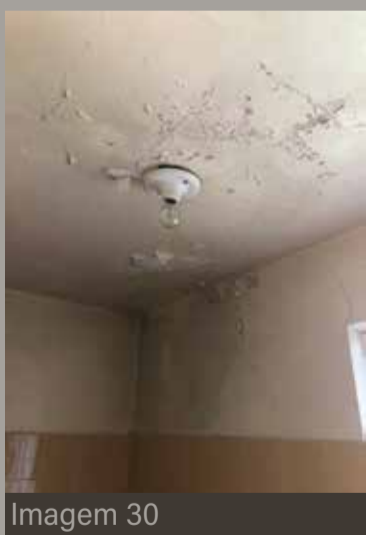
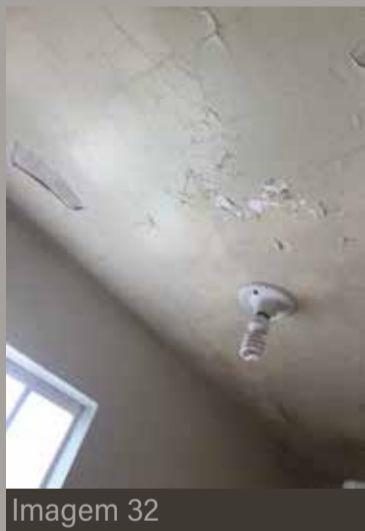
Imagens 29, 30 e 32

Classificação:
Fissuras e descascamento da pintura;
Manchas escuras.

Manifestações:
Fissuras na laje e descascamento de pintura em diversos pontos do teto.
Manchas escuras na parede, com formação de mofo.

Origem:
Concentração de umidade devido à umidade normal do banheiro e uma provável infiltração de água pela falta de impermeabilização da laje.

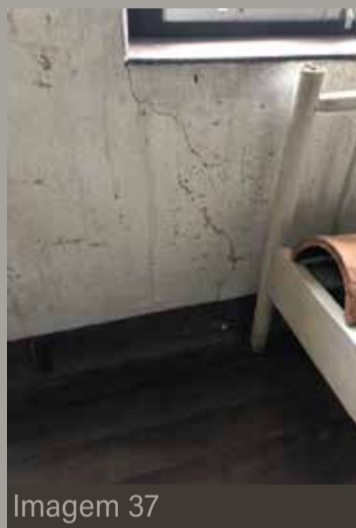
Imagem 37

Classificação:
Fissuras e Rachaduras

Manifestações:
Fissuras na linha abaixo da abertura.

Causa:
É necessário uma análise de engenheiro patologista para descobrir a causa.

Origem:
É necessária investigação da origem, através de ensaios.

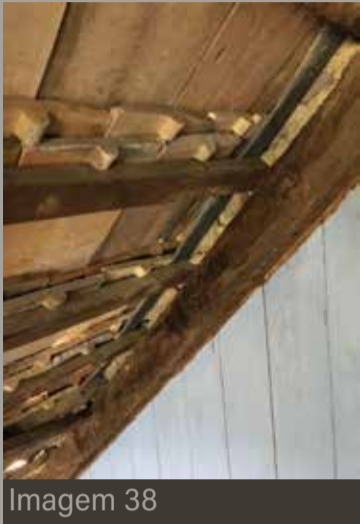
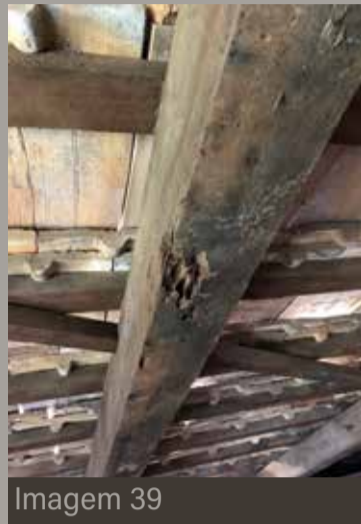
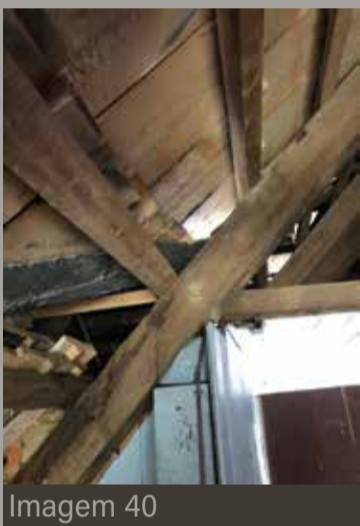
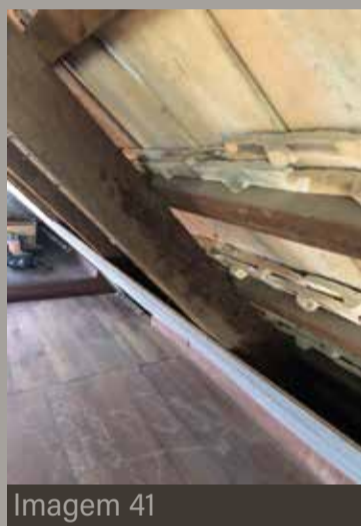
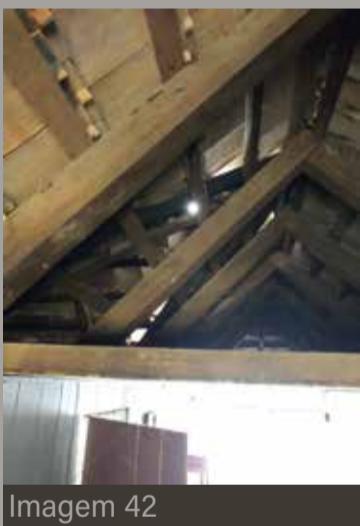
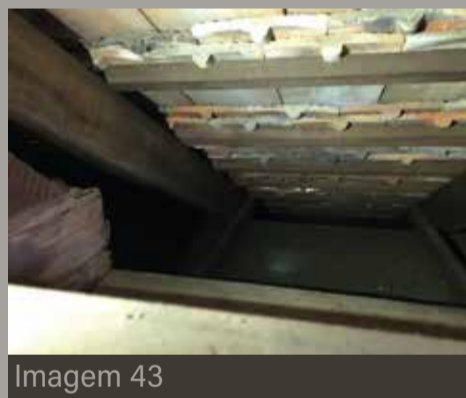
Imagens 38 a 43

Manifestações:
Áreas de desencontro de telhas e infiltração de água.

Causa:
Deslocamento de telhas e algumas estão quebradas.

Origem:
Devido a inclinação do telhado, as telhas acabam correndo. Também há falta de manutenção ou manutenção inadequada.

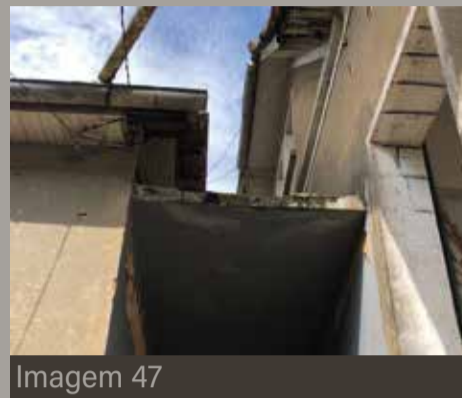
Imagem 47

Causa:
Excesso de umidade proveniente do acúmulo de água da chuva.

Origem:
Falta de impermeabilização da laje e inclinação inadequada para o escoamento adequado da água da chuva.

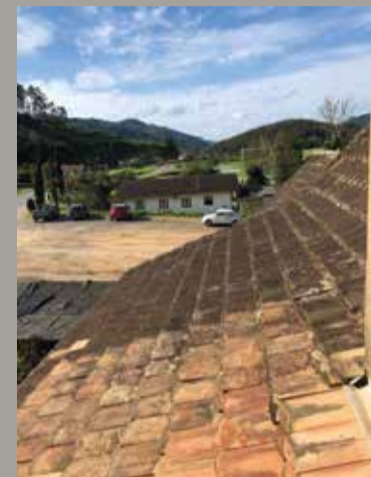
Imagem 48

Manifestações:
Telhas escuras e com crescimento de mofo e musgos. Infiltração e goteiras.

Causa:
Umidade e deslizamento de telhas.

Origem:
Falta de manutenção das telhas, além de não estarem amarradas, o que seria apropriado para a inclinação do telhado.

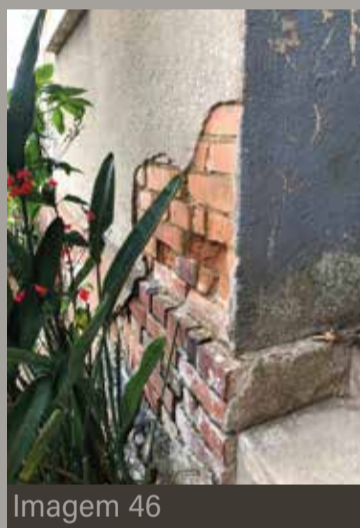
Imagem 46

Causa:
Falta de aderência ao substrato.

Origem:
Falha na execução.

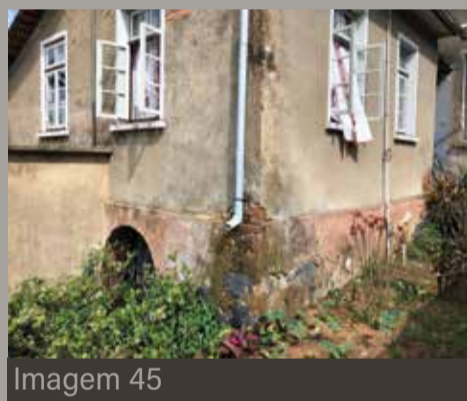
Imagem 45

Causa:
Águas pluviais.

Origem:
Falta de manutenção na tubulação de escoamento de águas pluviais.

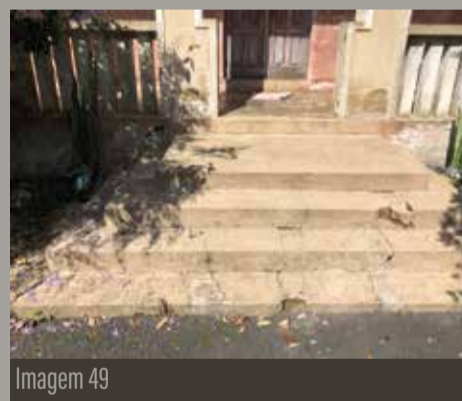
Imagem 49

Classificação:
Fissuras e Rachaduras

Manifestações:
Fissuras e Rachaduras, além de deslocamento do reboco nos degraus da escada e na parede atrás.

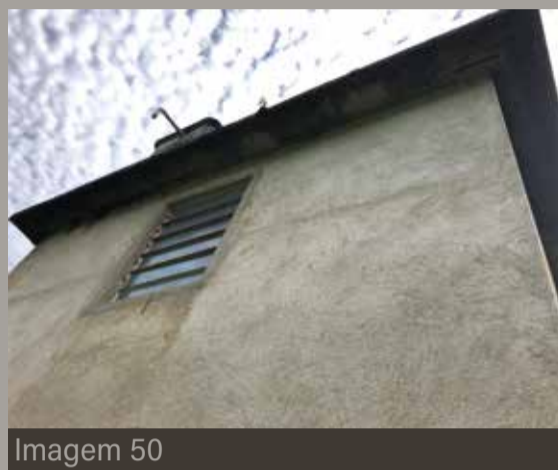
Imagem 50

Causa:
Excesso de umidade proveniente das águas pluviais.

Origem:
Falta de manutenção e impermeabilização da laje, assim como a inclinação é inadequada para o escoamento das águas pluviais.

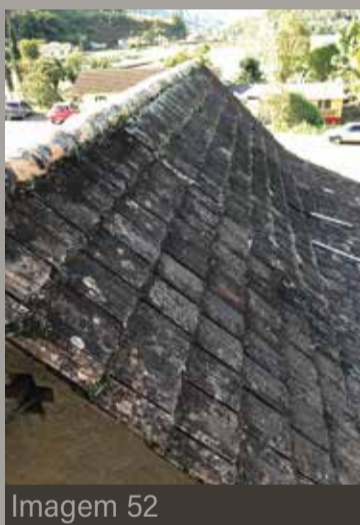
Imagem 52

Causa:
Águas pluviais.

Origem:
Falta de Manutenção e lavagem do telhado.

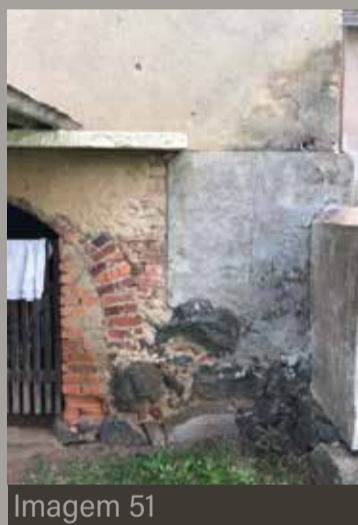
Imagem 51

Causa:
Umidade e falta de aderência do reboco.

Origem:
Falta de manutenção no sistema de escoamento de águas pluviais.

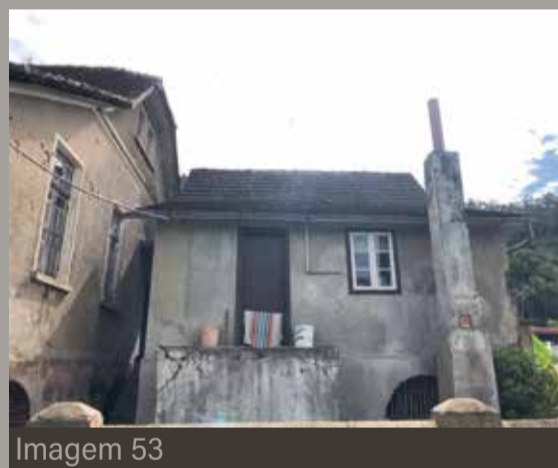
Imagem 53

Classificação:
Fissuras e Rachaduras

Manifestações:
Estrutura apresenta grandes fissuras e deslocamento dos tijolos.

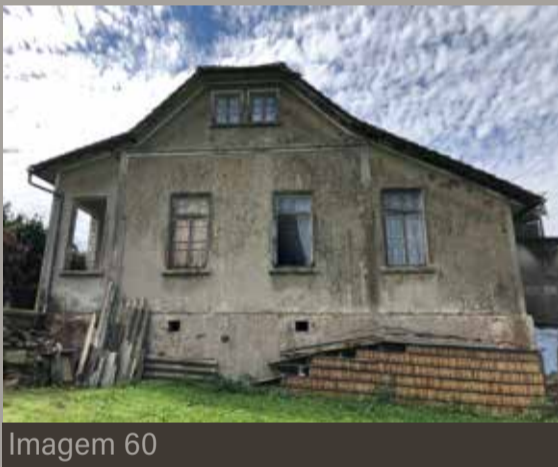
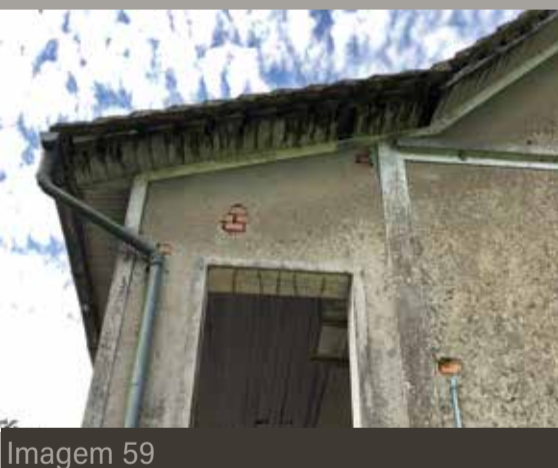
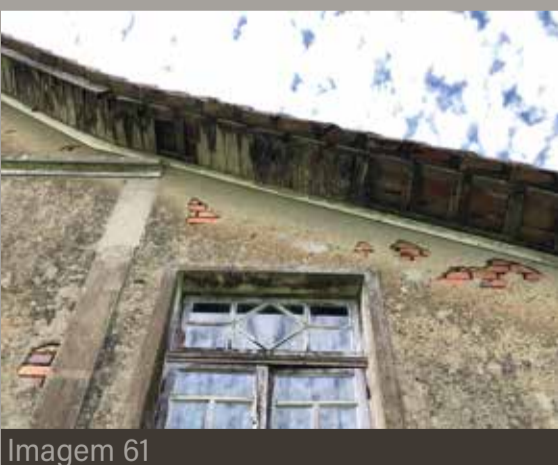
Imagens 59, 60 e 61

Origem:
Falta de manutenção, infiltração
do telhado e, por ser fachada sul,
falta de incidência solar.

Causa:
Umidade.

Origem:
Escoamento de águas pluviais e,
por ser uma fachada voltada para
o sul, tem baixa incidência solar.

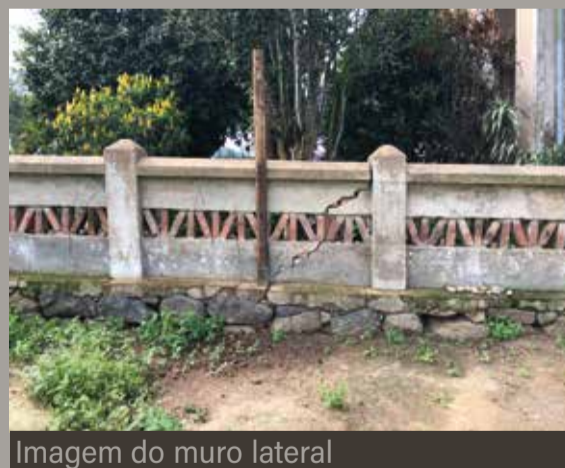
Imagem do muro lateral

Classificação:
Fissuras e Rachaduras.

Causa:
A ser investigada por engenheiro
patologista.

Origem:
A ser investigada.

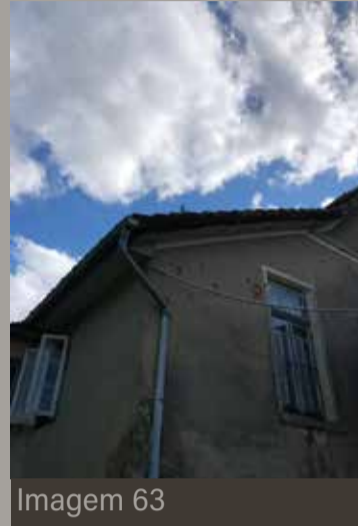
Imagens 63

Classificação:
Deslocamento de Revestimento.

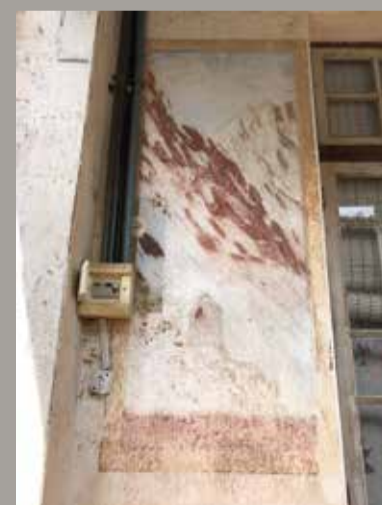
Mural 5

Na varanda, os murais e as pinturas imitando textura de pedra estão bastante deterioradas, essas precisam de um tratamento de especialista, para a realizar a recuperação.

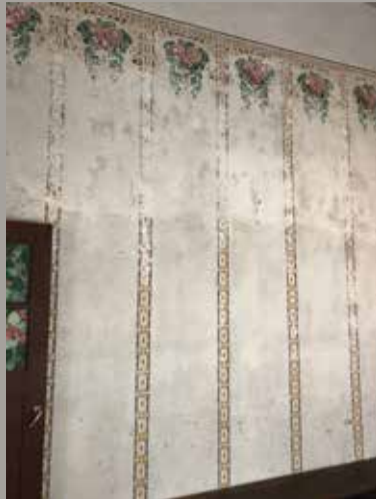
Pintura interna - Sala de Estar

Nas paredes internas do volume principal, cada ambiente tem uma pintura diferente, feita através da montagem de moldes para gerar o desenho. Essas pinturas estão bem degradadas pelo tempo e pela falta de manutenção, como foi mostrado ao longo do trabalho. Para a recuperação dessas pinturas, é necessário o trabalho de um profissional.

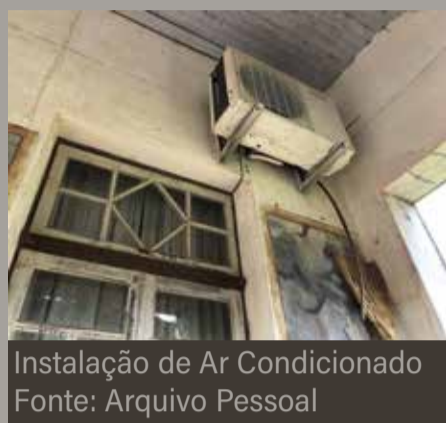
Nº 3 - Sistema de ar condicionado

Na residência, apenas um dos quartos possui climatização. Foi instalado no quarto de Luiz Tamanini, o quarto nº 1. Essa instalação foi feita escondendo a condensadora na varanda, abaixo do forro. Porém houve um problema de instalação quanto à drenagem. O dreno está gotejando na área da varanda e precisa ser reparado.

A casa possui bastante ventilação e iluminação natural. No verão, com as janelas abertas, é bastante fresco em todos os ambientes, com exceção do sótão. Porém, ao colocar a casa para locação temporária, os hóspedes, mesmo fazendo uma locação em uma edificação histórica, esperam por esse conforto proporcionado pela climatização. Portanto, serão instalados mais 4 splits, um em cada quarto e um no sótão, e será corrigida a instalação da máquina existente.
