Medidas de prevenção de incêndio aplicadas a edificações antigas de madeira: um estudo
de caso de museus catarinenses

Florianópolis
2022

Dissertação submetida ao Programa de Pós-Graduação em Arquitetura e Urbanismo da Universidade Federal de Santa Catarina para a obtenção do título de mestre em Arquitetura e Urbanismo.

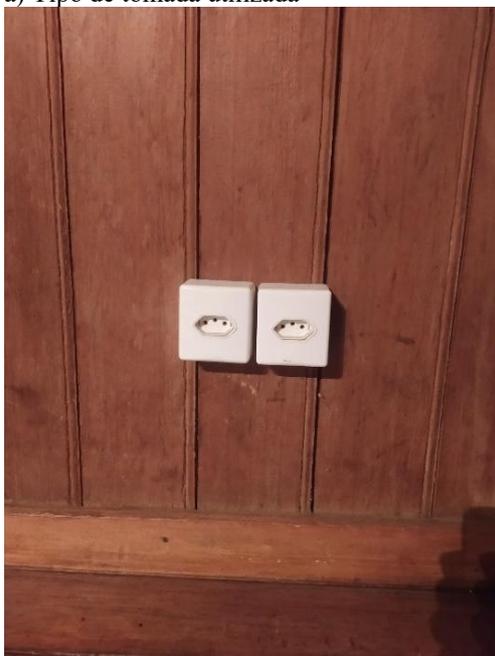
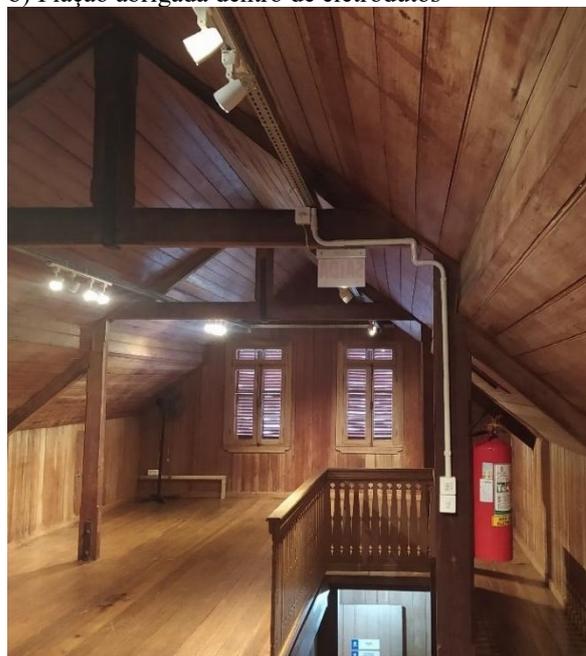
Imagem 34 - Componentes da rede elétrica

Especificamente sobre a parte elétrica, durante o levantamento, constatou-se que está em ótimas condições. O edifício se apropria de algumas tomadas de sobrepor dispostas ao longo das paredes e de eletrocalhas, eletrodutos e trilhos eletrificados para iluminação em praticamente todas as salas de exposição, conforme ilustrado na Imagem 34.

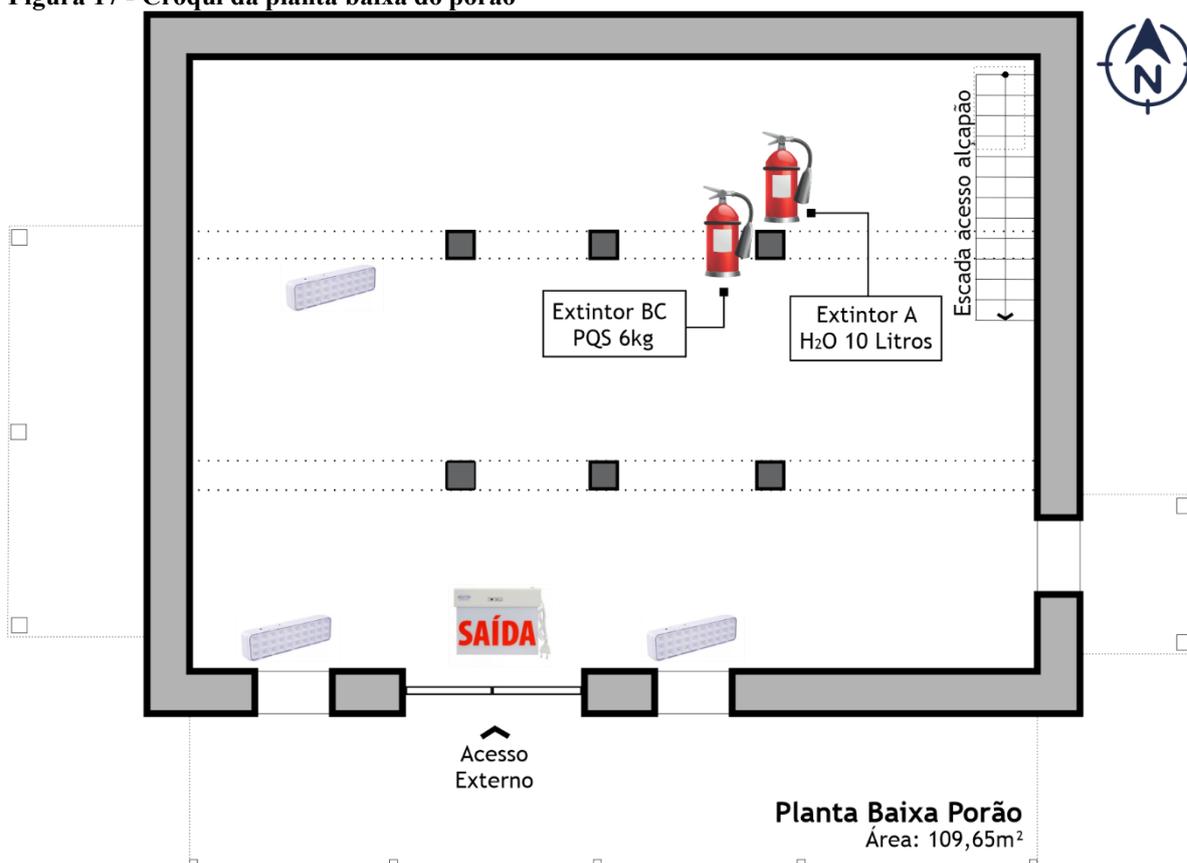
Figura 17 - Croqui da planta baixa do porão

O porão se caracteriza apenas por uma sala de exposições com diversos itens correlacionados ao cultivo da uva e ao fabrico da graspa. Diagnosticou-se neste pavimento a presença de 2 extintores (um do tipo BC de 6 kg, de pó químico seco e outro do tipo A de 10 litros de carga de água pressurizada), além de sinais luminosos indicando a saída, juntamente com 3 luminárias de emergência autônomas, posicionadas conforme ilustrado na Figura 18. O piso deste ambiente é de pedras basálticas e os materiais existentes em maior quantidade nos itens expostos são a madeira, vidro e itens metálicos.

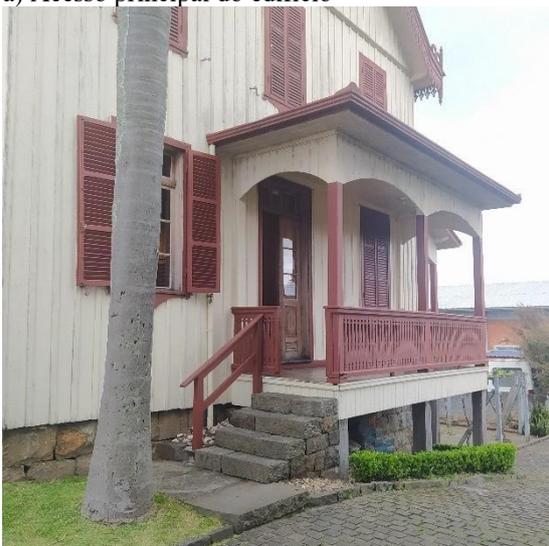
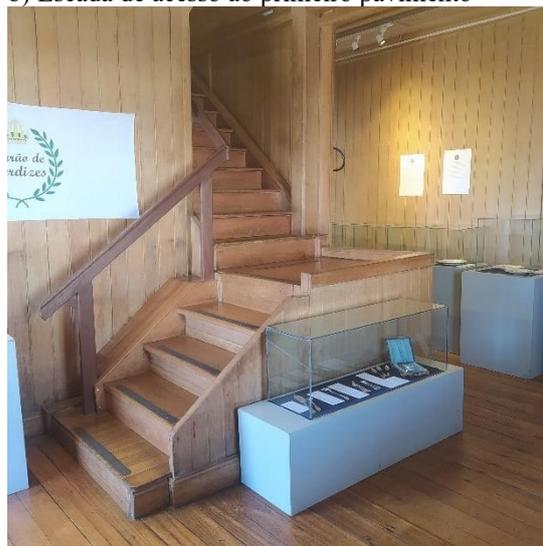
Imagem 38 - Acessibilidade do museu do Vinho Mário de Pellegrin

Por uma escada de madeira é possível o acesso ao primeiro pavimento do museu. Cabe mencionar aqui que foram diagnosticados alguns obstáculos relacionados à acessibilidade na estrutura, tanto na entrada principal, em que o acesso é proveniente por 5 degraus, quanto no acesso ao primeiro pavimento e sótão, conforme ilustrado na Imagem 37 (a e b). Porém, por se tratar de uma edificação tombada, alterações na estrutura para adaptação deste quesito são limitadas. Por este aspecto não ser o ponto de análise principal da pesquisa, não se levantou em suas minúcias, mas fica como sugestão para trabalhos futuros.

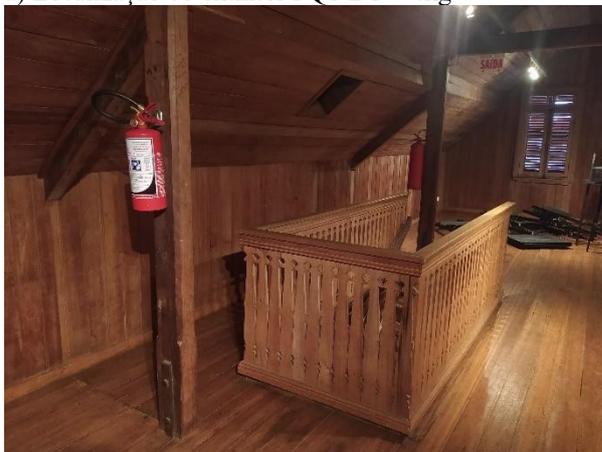
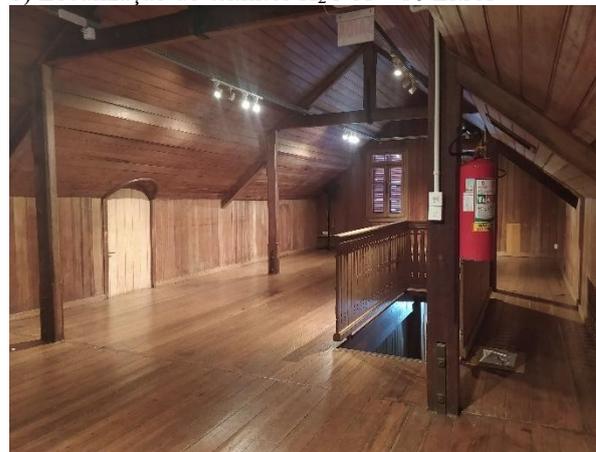
Imagem 41 - Extintores no Sótão

Da mesma forma como nos demais pavimentos, verificou-se a presença de dois extintores distribuídos no ambiente, um do tipo A com capacidade de 10 litros com carga de água pressurizada e outro do tipo BC de 4kg com pó químico.

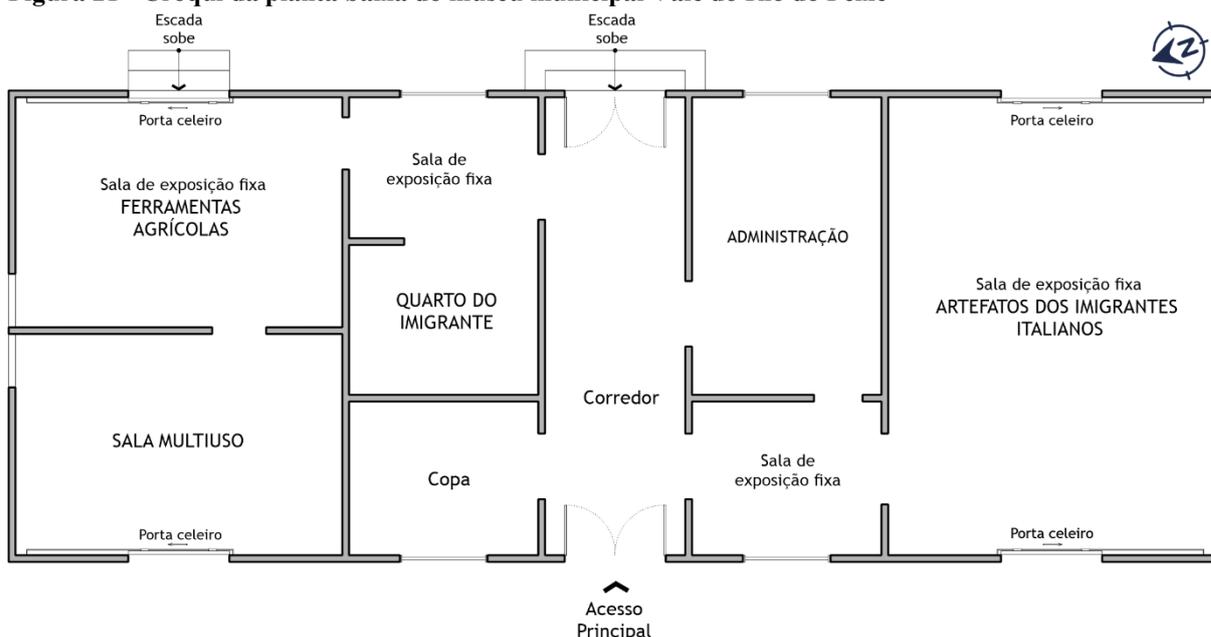
Figura 21 - Croqui da planta baixa do museu municipal Vale do Rio do Peixe

A estrutura não possui nenhum tipo de mecanismo focado na prevenção de incêndio. A pintura da edificação, deteriorada no dia da visita, foi realizada em uma tinta convencional (esmalte da linha imobiliária) e não se verificou a existência de nenhum extintor, tampouco alarmes ou sistema de monitoramento.

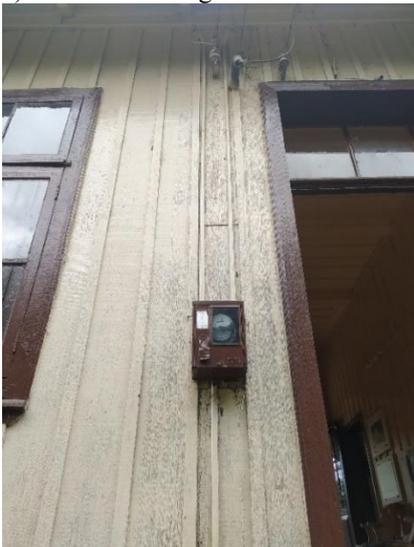
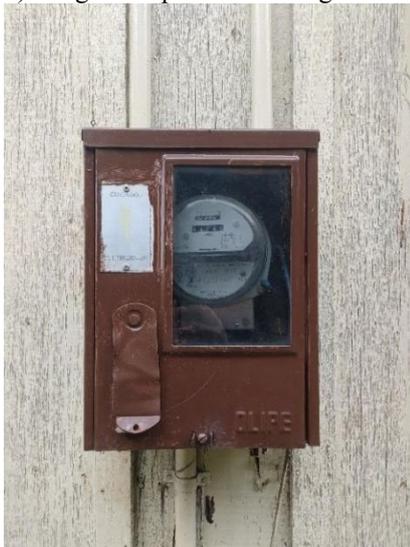
Imagem 46 - Entrada da energia elétrica ao museu

Além desse aspecto, verificaram-se algumas condições referentes à parte elétrica. Há fiação exposta em alguns trechos da estrutura com conexões precárias entre os trechos de fio. Parte desta fiação está disposta no beiral projetado sobre a plataforma da antiga estação, em contato direto com a chuva. O padrão de energia de entrada em funcionamento, além de antigo, também está fixado na parede do próprio edifício, como é possível se verificar na Imagem 46.

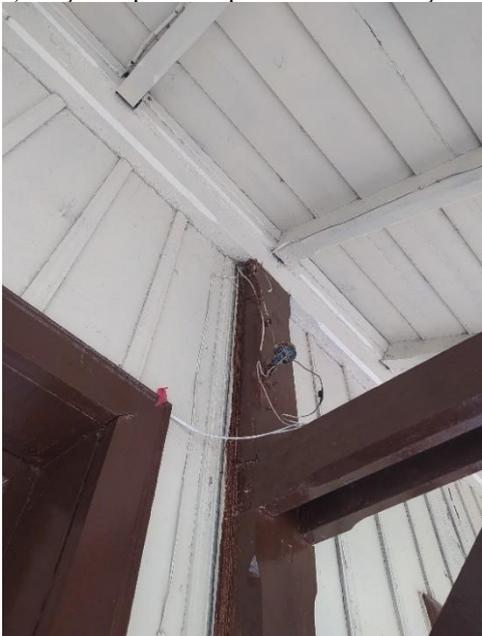
Imagem 47 - Diagnóstico dos componentes elétricos

a) Fiação exposta na plataforma da estação

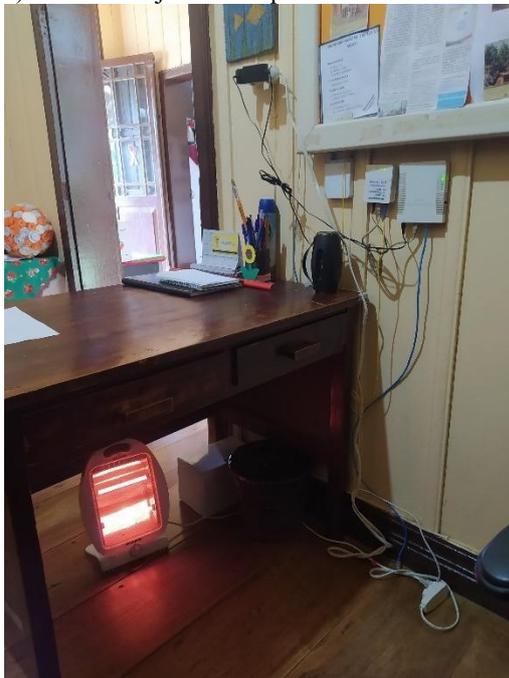
Na sala destinada ao administrativo também foram verificadas algumas particularidades. Em testes no local, observou-se que há apenas um disjuntor para todo o edifício, ou seja, há uma rede energizada que atende a todas as salas. Ademais, o disjuntor fica exposto na sala da administração conforme a Imagem 48 (b). A energia do edifício não é desligada em momentos de ociosidade, conforme respondido pela responsável. Observou-se que, pela quantidade insuficiente de tomadas no ambiente, há o uso de adaptadores do tipo T (Benjamins) sobrecarregando as tomadas.

a) Uso de Benjamim e aquecedor

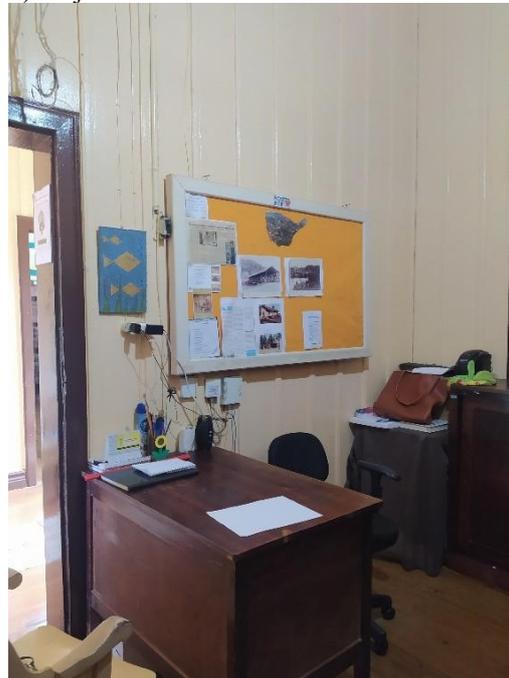
b) Disjuntor

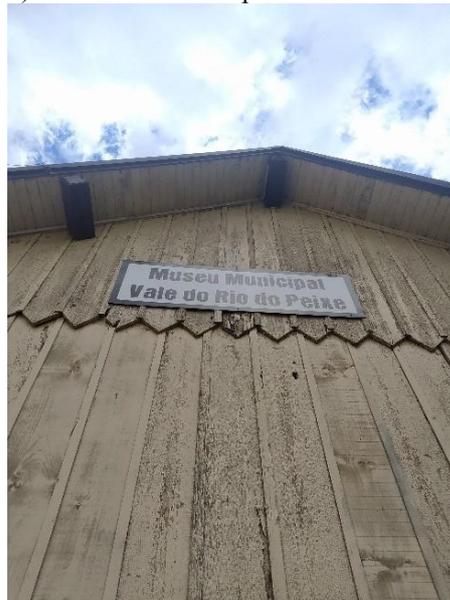
Imagem 50 - Problemáticas diagnosticadas da estrutura de madeira

b) Descascamento da pintura

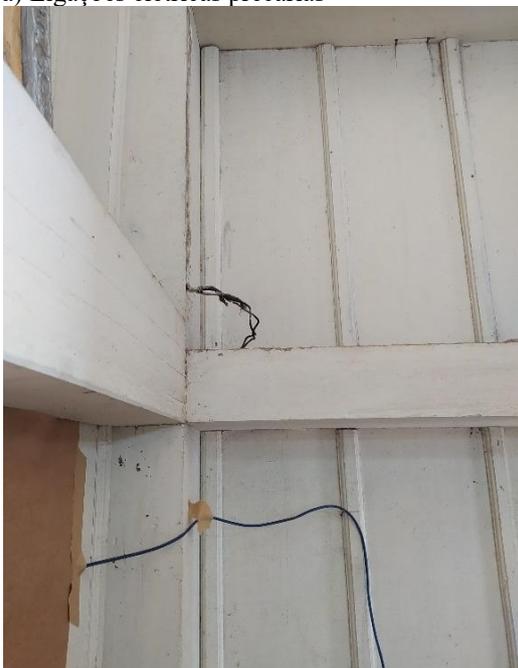
Imagem 60 - Rede elétrica interna

a) Ligações elétricas precárias

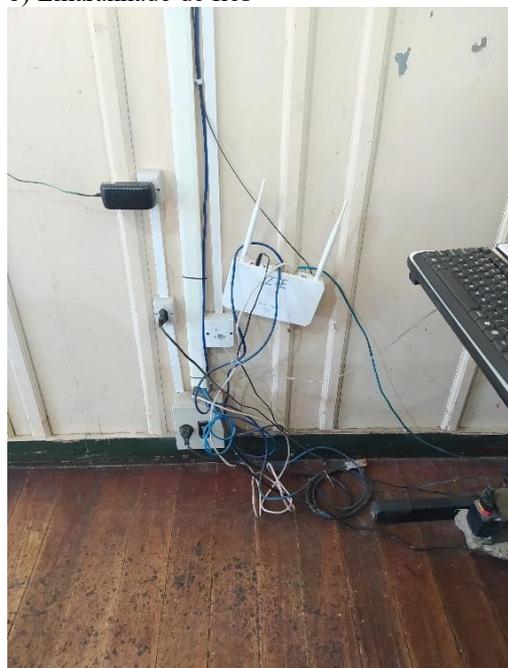
b) Emaranhado de fios

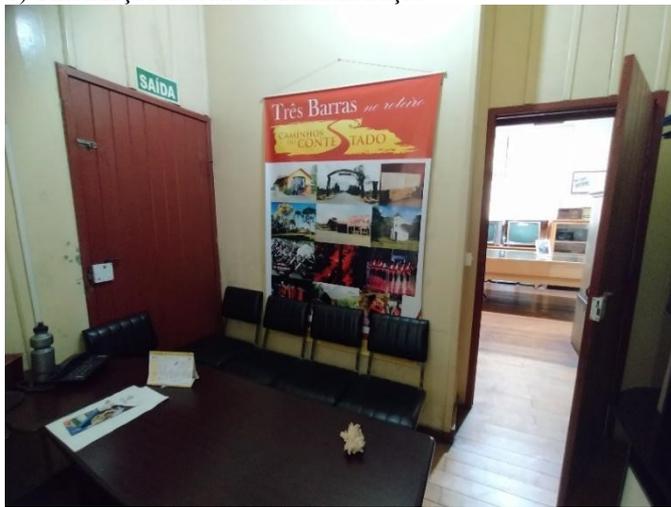
b) Sinalização da sala de administração

Além dos extintores, foram diagnosticadas 7 luminárias de emergência autônomas no interior do edifício, instaladas a uma altura aproximada de 3,50m em função do pé direito alto do edifício. Também há placas indicativas de saída de emergência fotoluminescentes, sendo que as instaladas na sala de exposições 02 direcionam para uma saída obstruída não utilizada, situada na sala da administração, como se verifica na Figura 24, e na Imagem 63.

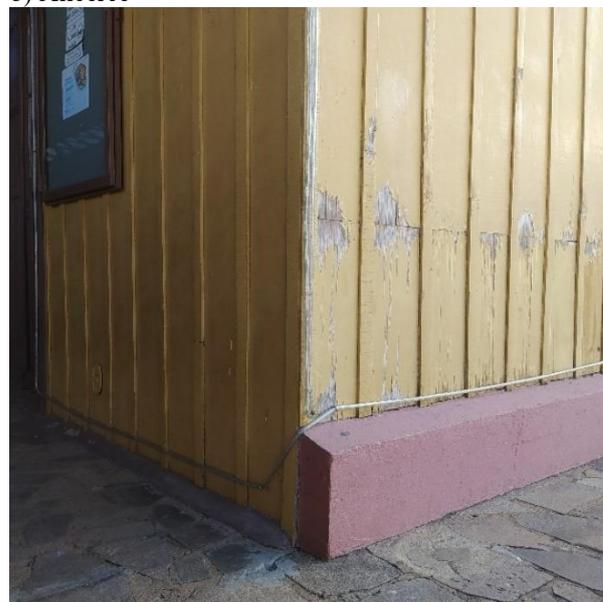
b) Alicerce

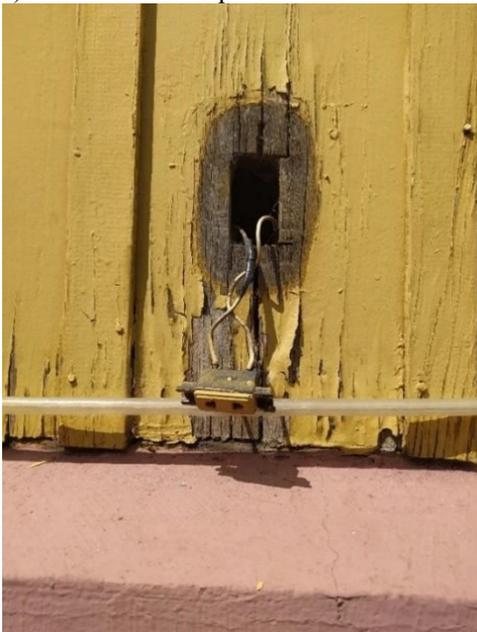
a) Precariedade dos pontos elétricos externos

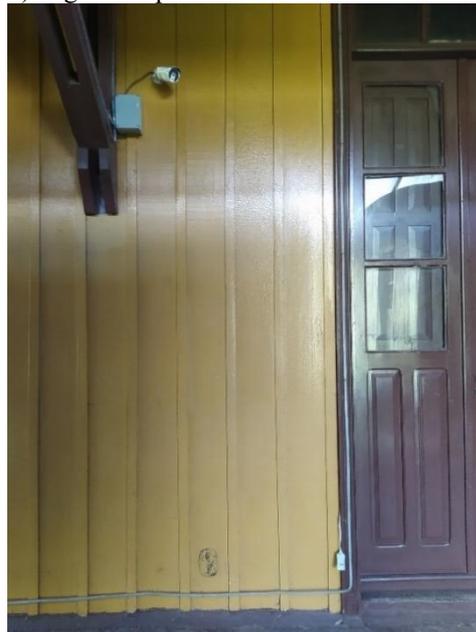
b) Vigilância por câmeras e tomadas externas

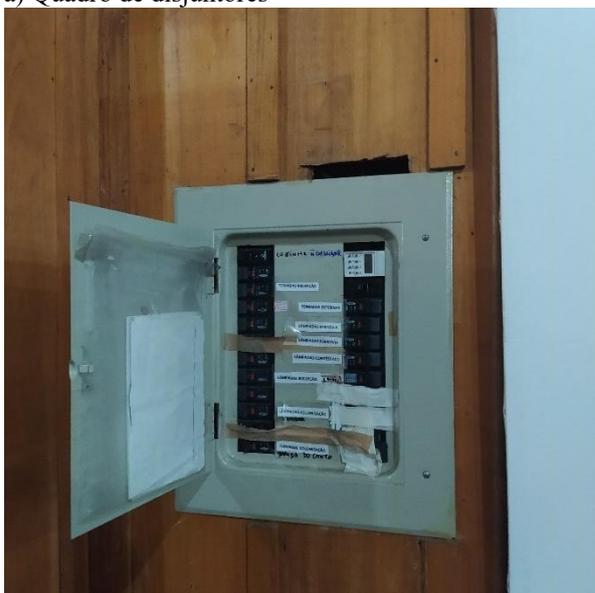
a) Quadro de disjuntores

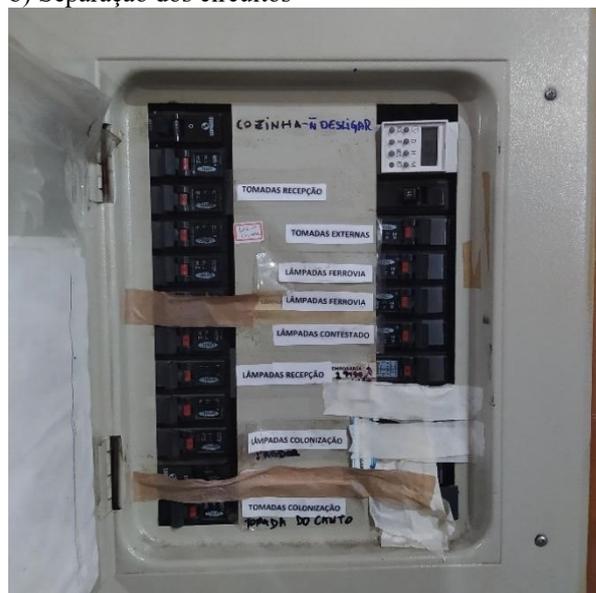
b) Separação dos circuitos

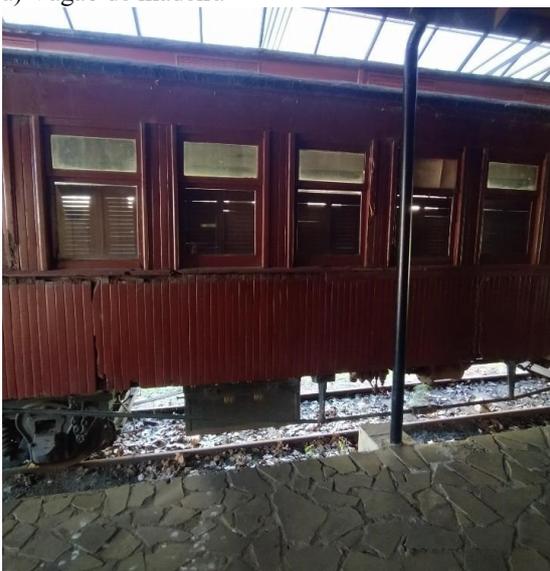
Sobre os arredores da construção em madeira, a presença de árvores caducifólias gera uma quantidade significativa de folhas secas no entorno do edifício. Conforme citado pela entrevistada, as manutenções do paisagismo são realizadas pela prefeitura municipal em períodos semestrais. Um aspecto preocupante observado foi o acúmulo de folhas secas embaixo dos vagões da locomotiva, também constituídos essencialmente em madeira. Mencionou-se durante a entrevista semiestruturada que é comum o consumo de cigarro e outros tipos de drogas no entorno da estrutura do trem. Isso pode promover incidente no caso de contato entre uma fagulha com as folhas secas do local.

a) Vagão de madeira

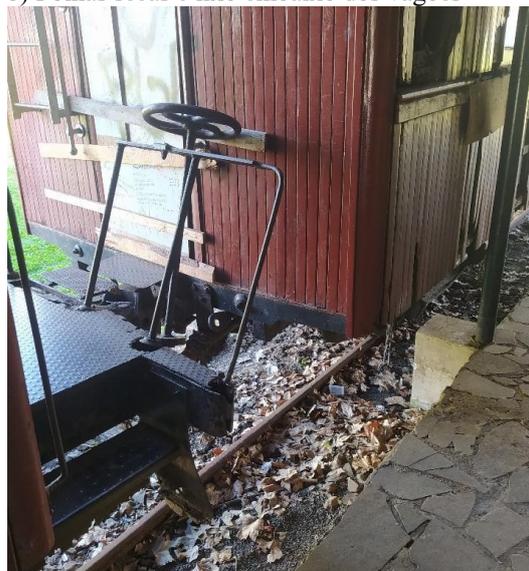
b) Folhas secas e lixo embaixo dos vagões

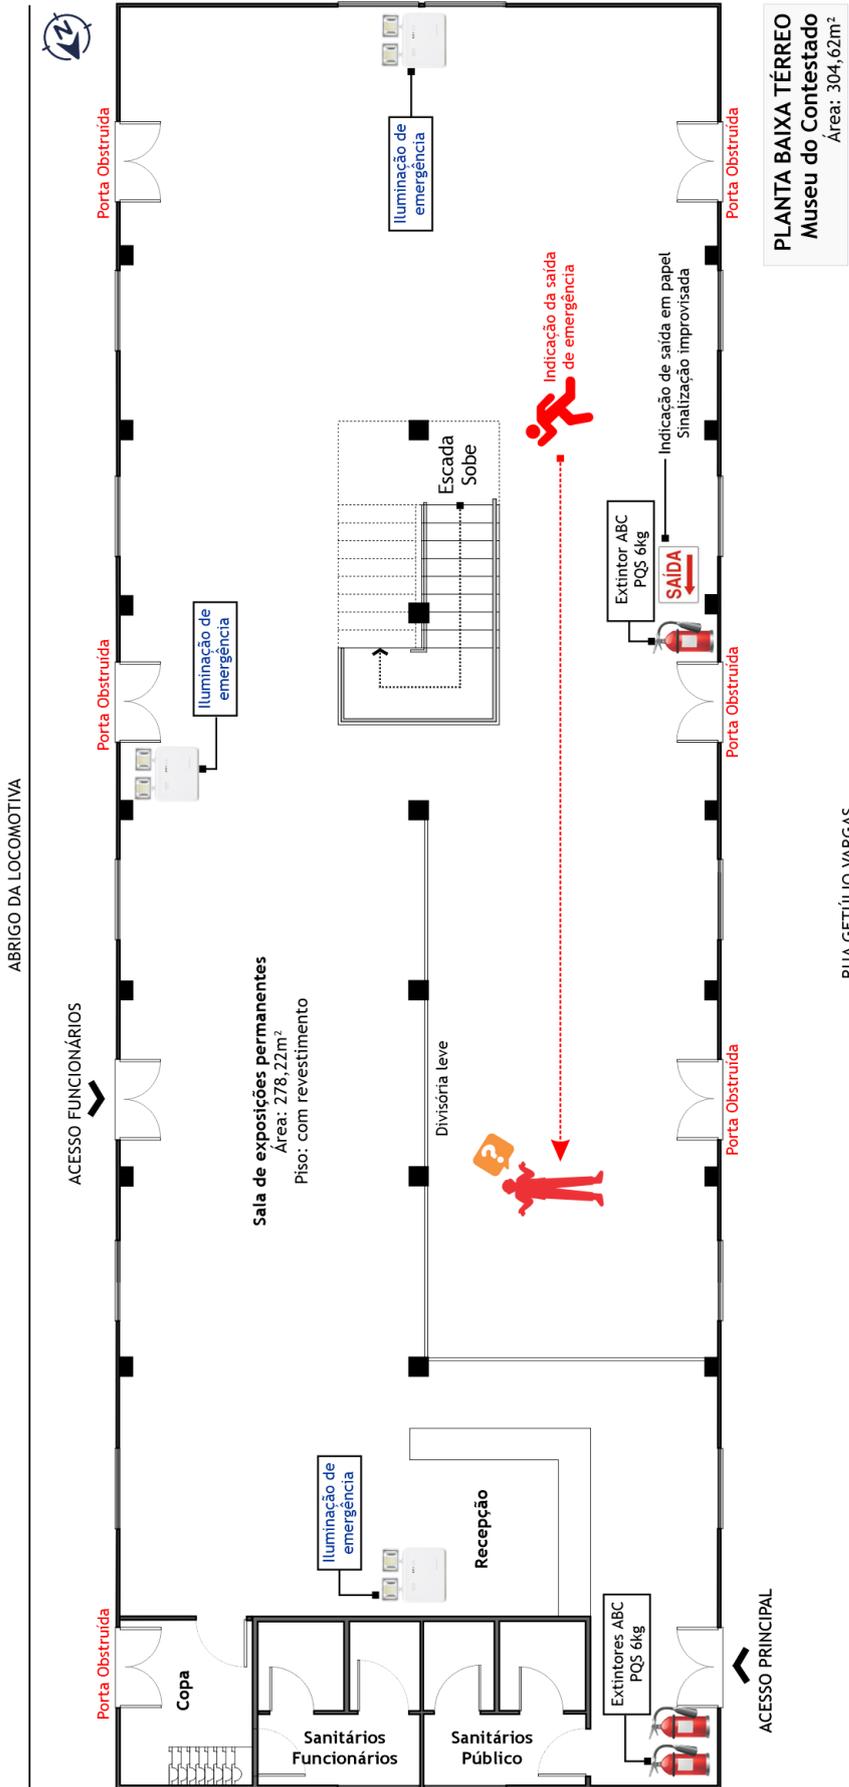
Figura 25 - Croqui da planta baixa do térreo (existente)

Primeiramente, acerca da situação existente, como é possível se verificar na Figura 26, o edifício possui em seu térreo três extintores de incêndio de tipo ABC 6kg de pó químico, dois deles situados ao lado da porta da entrada principal (destes um deles está com a placa de sinalização do tipo de agente extintor incorreta), e o terceiro em meio ao acervo, próximo da outra extremidade do edifício, disposto no chão sem o auxílio de um tripé como é possível verificar na Imagem 77 (a e b).

No térreo, além dos extintores, há três luminárias de emergência do tipo bloco autônomo dispostas ao longo da sala. Sobre as saídas de emergência há falta de uma sinalização adequada. Há uma placa de indicação improvisada pelos funcionários, porém sua indicação gera confusão quanto ao ponto adequado de evacuação da rota de fuga, uma vez que as portas estão obstruídas por acervo. Esse item também foi ilustrado na planta disposta na Figura 26.

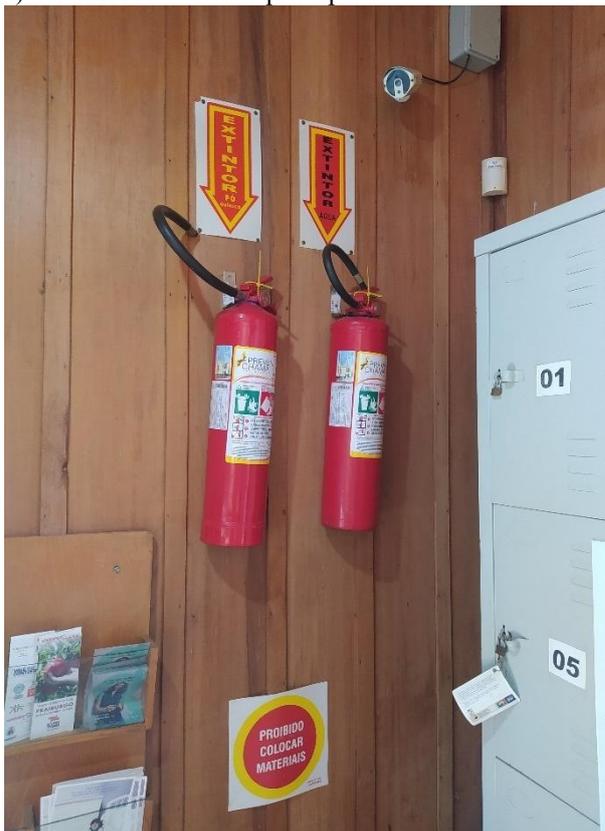
a) Extintores da entrada principal

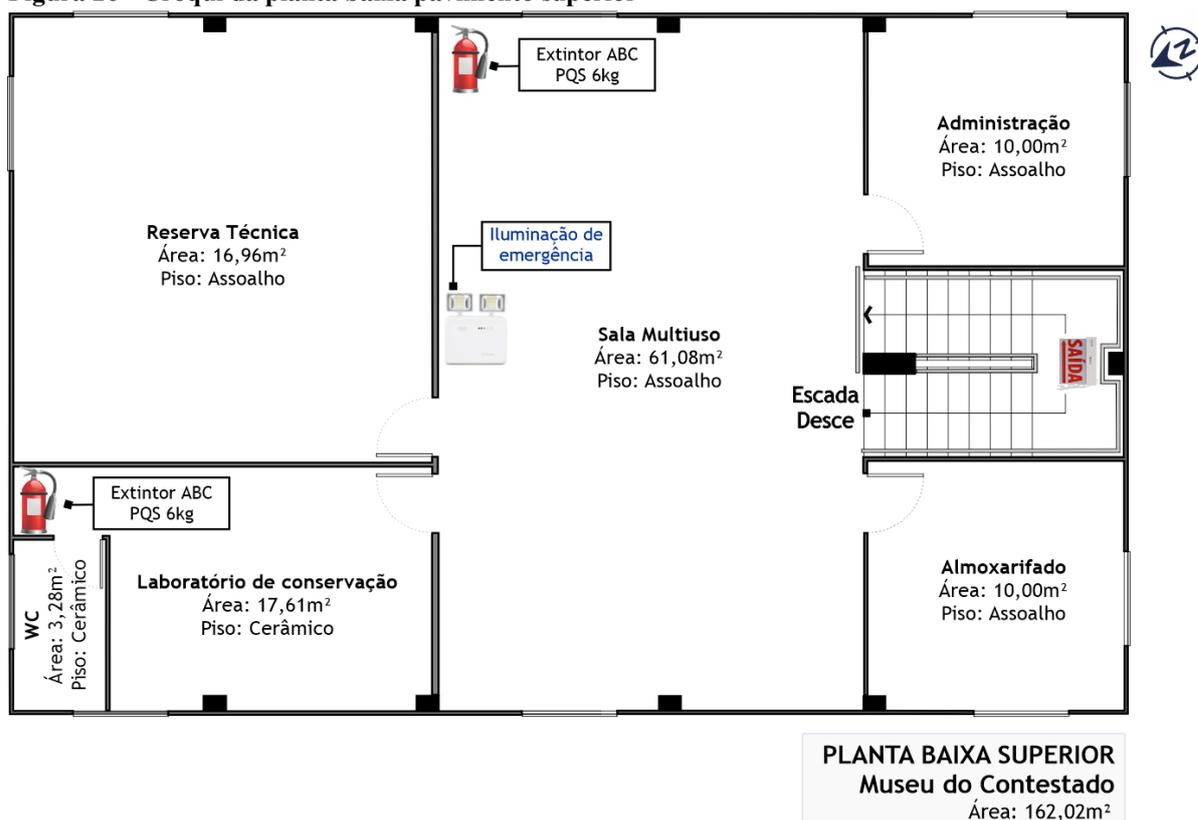
Figura 26 - Croqui da planta baixa pavimento superior

No pavimento superior, como ilustrado pela Figura 27, é possível verificar que há instalados dois extintores, também do tipo ABC 6kg de pó químico. Um está situado na sala multiuso e outro no laboratório de conservação. Além destes, também há uma luminária de emergência do tipo bloco autônomo, além da sinalização de saída pontuada no patamar da escada.

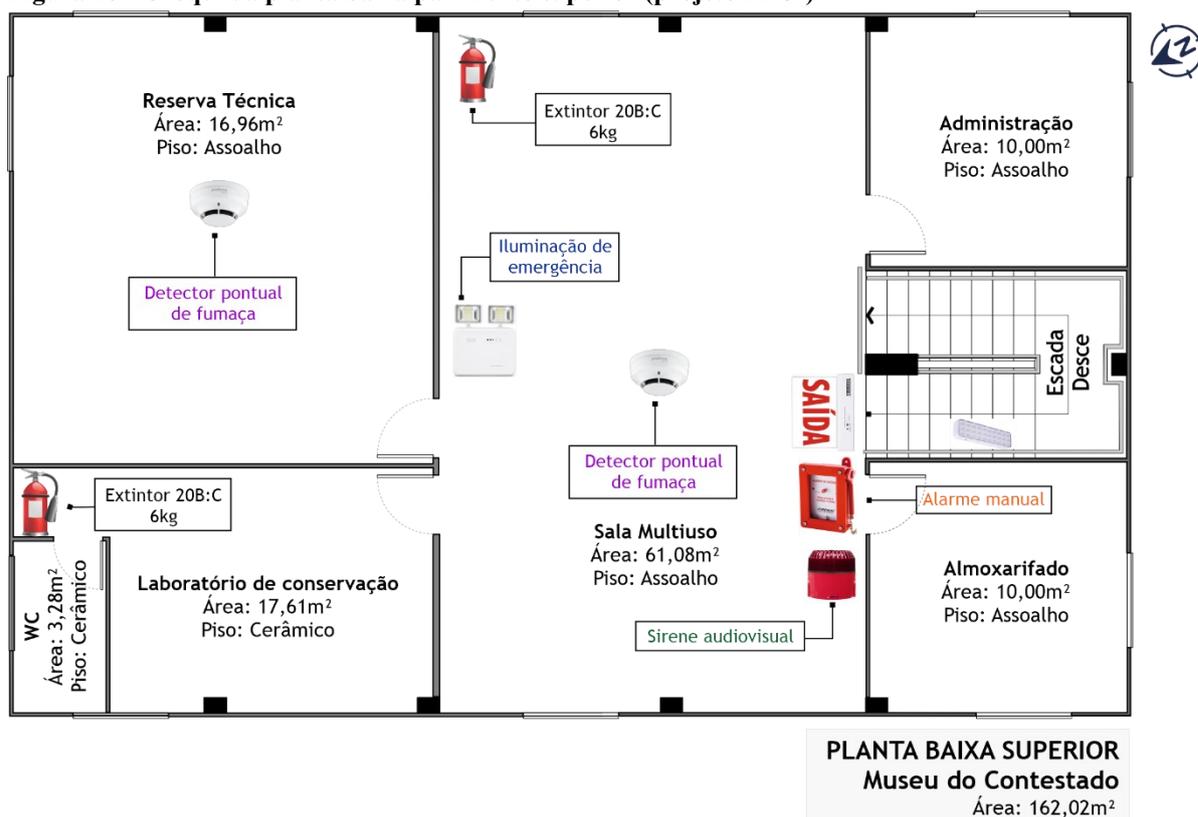
Figura 28 - Croqui da planta baixa pavimento superior (projeto PPCI)

No pavimento superior as mesmas estratégias foram adotadas, como é possível se verificar na Figura 29. A única particularidade observada em relação ao projeto foi a adoção do extintor tipo BC apenas. Por se tratar de uma edificação de madeira esperava-se a indicação, além do modelo já pontuado em projeto, de um extintor do CO₂ para cada pavimento ou, ao menos, a permanência dos extintores do tipo ABC 6kg atualmente instalados na estrutura.

De qualquer forma, o projeto melhora a distribuição dos extintores e pontua itens pertinentes e possíveis de serem agregados à estrutura de forma a potencializar os mecanismos de proteção contra incêndio e facilitar evacuação segura dos ocupantes caso haja a necessidade.

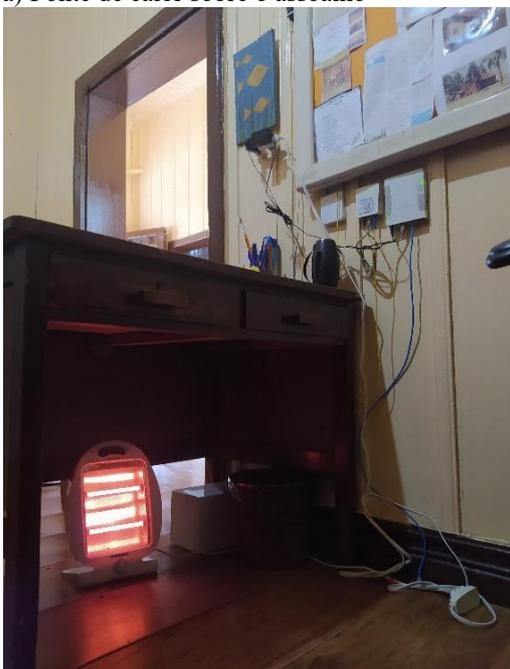
a) Fonte de calor sobre o assoalho

Além dos pontos citados, a manutenção do edifício deve ser priorizada para prevenir possíveis incidentes. Problemas relacionados à rede elétrica foram diagnosticados nos três museus, objeto dos estudos de caso, que não são tombados. Isso se deve, em partes, por se tratar de estruturas não protegidas por lei. Dessa forma, investimentos são deixados em segundo plano frente a outras demandas que os municípios possuem. Fiação com isolamentos adequados e estratégias que se apropriem de eletrocalhas e eletrodutos, por exemplo, é o mínimo que deveria ser priorizado neste tipo de estrutura. Além de orientações básicas aos usuários para desligar a energia geral do edifício em momentos de inatividade, deixando apenas a rede independente de alarmes e monitoramento em funcionamento.

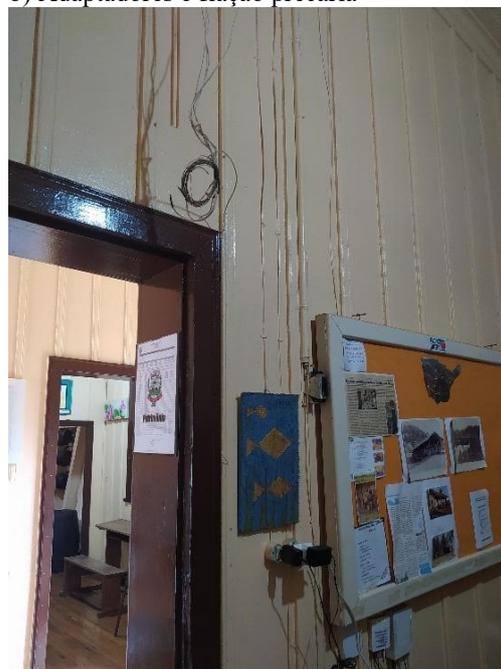
b) Adaptadores e fiação precária

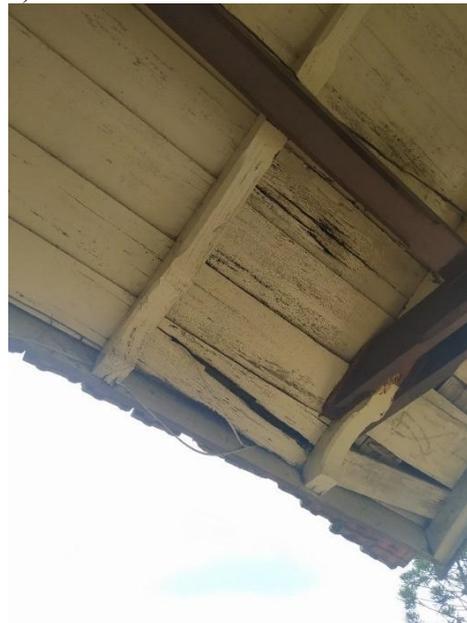
Outro quesito avaliado se refere às condições da construção de madeira. Como é possível verificar na Imagem 83 (a e b), foram encontrados pontos de apodrecimento e infiltração de água que contribuíam para a umidificação da madeira, além da presença de rachaduras e do descascamento da pintura externa evidenciando a madeira seca debaixo da película protetora. Os estudos de Salleh e Mohtar (2020) e Dong, You e Hu (2014) descreveram os problemas que envolvem este aspecto, pois, além da segurança estrutural para com os usuários, a superfície áspera e porosa proporciona a potencialização do contato da superfície das tábuas de madeira com o ar, impulsionando a velocidade da inflamação da reação em cadeia a partir da combinação da presença de combustível, comburente e calor (tetraedro do fogo). As fendas ocasionadas pela dilatação do material nas esquadrias também contribui para isso, acelerando o *flash over*.

b) Beiral danificado

A pintura, neste contexto, contribui não apenas para os quesitos estéticos e para a proteção da madeira sã contra a ação das intempéries, mas também para atrasar a propagação de uma chama. As tintas retardantes são uma alternativa adicional viável que, conforme descrito nos estudos de Ostman *et al* (2017), colaboram como um mecanismo de proteção passiva.
