INSPEÇÃO DE MANIFESTAÇÕES PATOLÓGICAS DE FACHADAS EM EDIFÍCIO DE GRANDE ALTURA COM VANT

FACADES PATHOLOGICAL MANIFESTATION INSPECTION ON A HIGH-RISE BUILDING WITH UAV

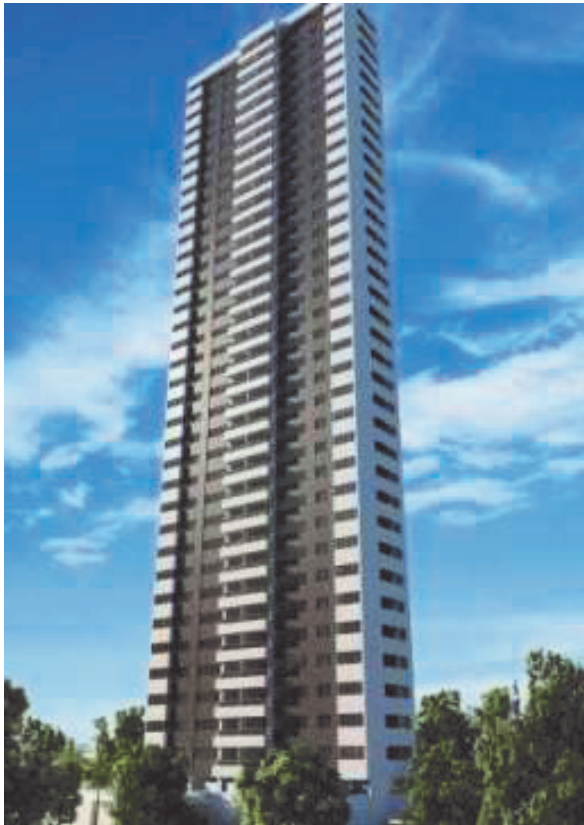
Figura 01 – Edifício do Estudo de Caso
Fonte: Site de Vendas de imóveis

O estudo de caso foi realizado em uma edificação residencial (figura 01), considerada de alto padrão, localizada na Zona Norte do Recife, no Estado de Pernambuco, construída em meados de 2014 e possui cerca de 120,5 metros de altura, o qual, de acordo com os parâmetros anteriormente informados, é considerado um edifício alto.
