**INVESTIGAÇÃO E ANÁLISE DAS MANIFESTAÇÕES PATOLÓGICAS TÍPICAS
EM PISCINAS: UM ESTUDO DE CASO**

Trabalho de Conclusão de Curso
submetido ao curso de Engenharia Civil do
Centro Tecnológico da Universidade
Federal de Santa Catarina como requisito
para a obtenção do título de Engenheiro
Civil.

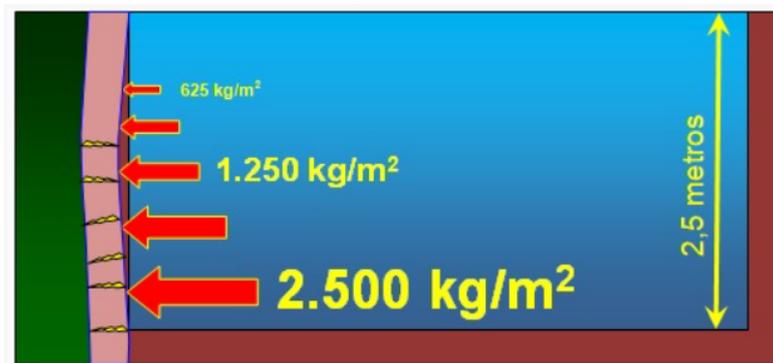
Figura 13 – Processo de fissuração por pressão hidrostática excessiva

Essa anomalia é considerada uma das comuns de serem encontradas em edificações, influenciando na estética, na durabilidade e nas qualidades estruturais da obra. Ela ocorre devido à atuação de tensões nos materiais. Quando a solicitação sobre o material excede sua capacidade de resistência, as fissuras tendem a aliviar essas tensões (CORSINI, 2010). Processos de fissuração em piscinas podem surgir em uma estrutura por diversos motivos, como excesso de pressão hidrostática (figura 13), vibrações, erros de projeto ou execução e movimentações do solo (figura 14).

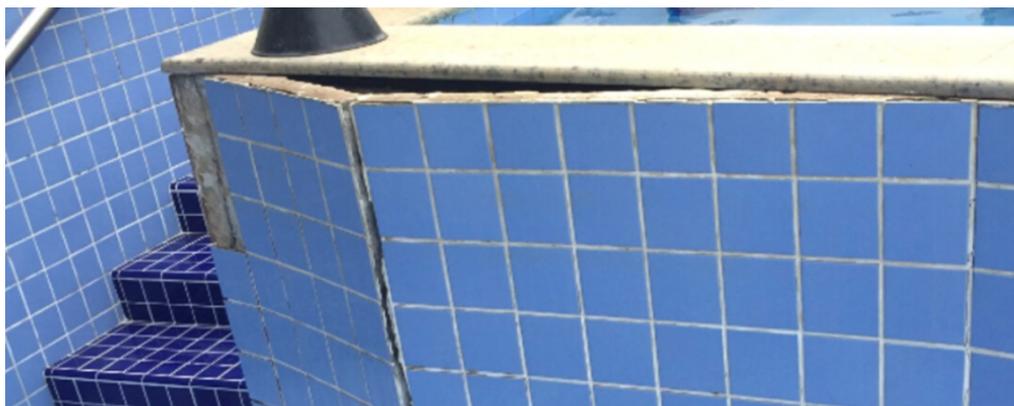
Figura 15 – Deslocamento por perda de aderência com o substrato

De acordo com Oliveira (2009), esses problemas consistem na perda de aderência do revestimento em relação ao substrato, conforme Figura 15, ou à argamassa colante, conforme Figura 16, quando as tensões presentes no revestimento cerâmico excedem a capacidade de aderência das conexões entre a placa cerâmica, argamassa colante e/ou substrato.

De acordo com informações da empresa Quartzolit (2022), as principais causas para a perda de aderência do revestimento cerâmico em piscinas são: presença de umidade, movimentação estrutural ocasionada por movimentações do solo, movimentações térmicas ou vibrações, utilização de materiais inadequados e erros de projeto ou execução.

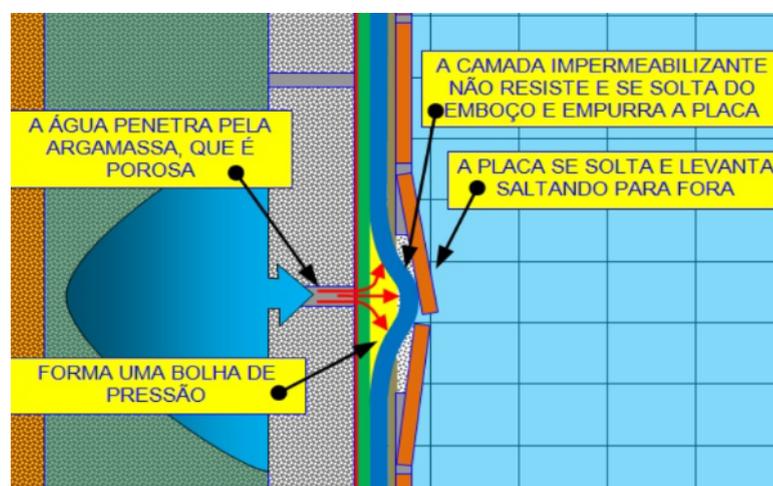
Figura 17 – Descolamento cerâmico devido à entrada de umidade do meio externo

Segundo o engenheiro Watanabe (2020), um fenômeno que raramente é levado em consideração na execução de piscinas enterradas é a pressão hidrostática negativa e o seu efeito de gerar o descolamento do revestimento. Trata-se de um problema muitas vezes gerados pelo esvaziamento da piscina para limpeza ou manutenções, que deixa de sofrer a pressão positiva antes efetuada pela sua água, facilitando a entrada da umidade advinda do meio externo que empurra tanto a camada de impermeabilização quanto a camada de revestimento, conforme ilustra a Figura 17.

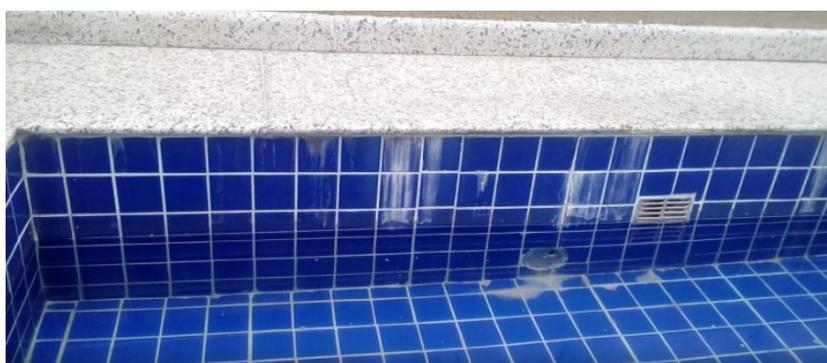
Figura 20 – Eflorescência no revestimento de piscina

De acordo com Oliveira (2009), as eflorescências são caracterizadas por um depósito branco ou esbranquiçado que se forma na superfície do revestimento cerâmico, afetando negativamente a aparência e qualidade do revestimento. Essas eflorescências surgem quando sais solúveis, provenientes da argamassa de assentamento ou dos elementos da estrutura da piscina, são lixiviados para a superfície através de porosidades no rejunte. Quando esses sais entram em contato com o ar, se solidificam, formando depósitos, como ilustrado na Figura 20.

Os principais fatores que causam a formação de eflorescências é a qualidade do material utilizado na construção da piscina e a presença de umidade sob o revestimento cerâmico. Argamassas permeáveis, com presença de cal livre e alta concentração de sais, rejuntas com alta porosidade e infiltrações formam condições ideais para o aparecimento dessa manifestação patológica (NEVES, 2019).

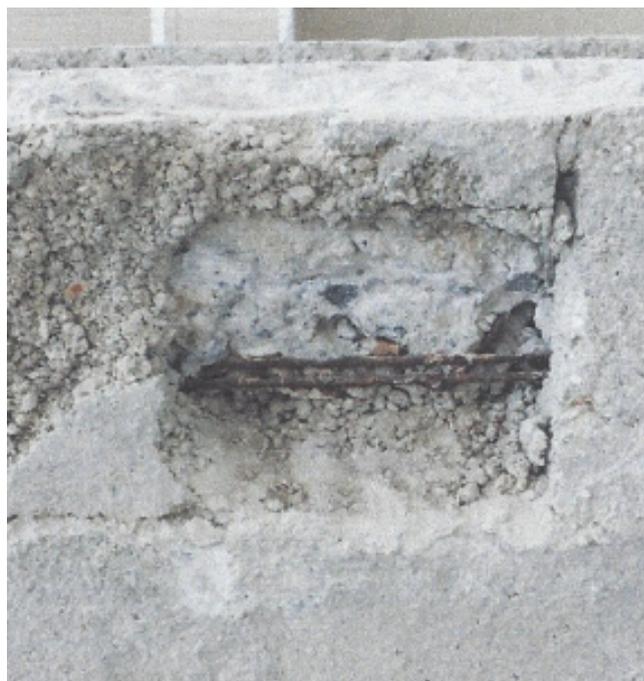
Figura 21 – Corrosão da armadura na estrutura de uma piscina

Ferreira (2015) afirma que os sais dissolvidos podem ter um papel acelerador ou retardador na corrosão, com o cloro sendo um dos elementos dos sais que mais

influencia o ataque corrosivo. Considerando que o cloro é amplamente utilizado para tratamento da água em piscinas, é essencial que o ataque de cloretos seja previsto e evitado desde a fase de projeto para que não existam manifestações patológicas desta natureza, como evidenciado na Figura 21.

A corrosão de armaduras é reconhecida como um problema estrutural, que tende a se agravar se não for tratado, comprometendo a vida útil da construção de forma significativa (HELENE, 1993).

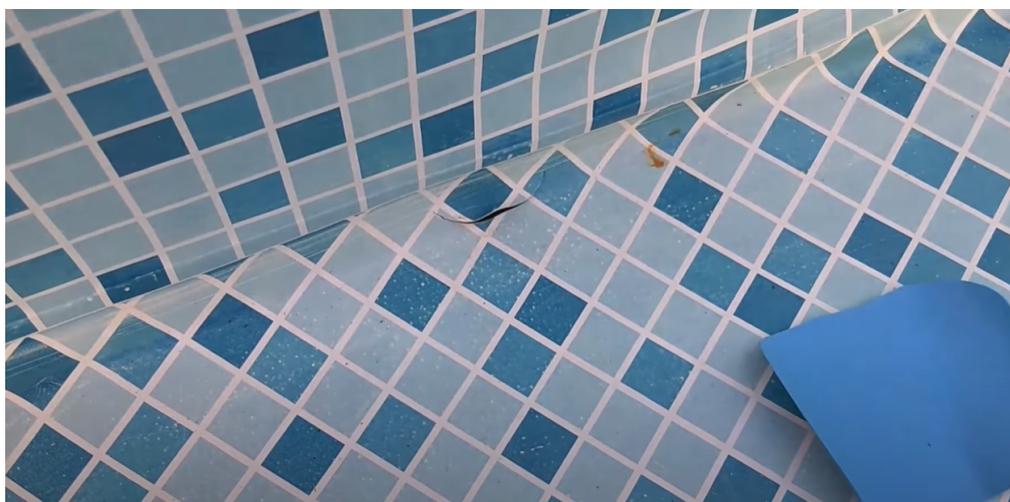
Figura 22 – Rasgo em revestimento de vinil

O vinil é um material delicado em comparação com outros revestimentos utilizados em piscinas, e, por isso, é propenso a sofrer furos ou rasgos, como evidenciado na figura 22. Tais danos afetam o desempenho do material, permitindo infiltrações e danos à estrutura, sendo necessária uma pronta intervenção para reparar os danos (QUANTUS, 2022).

Os revestimentos da piscina podem ficar rasgados e com buracos por diversos motivos, tais como o desgaste natural do material ao longo do tempo, devido à agressividade do meio e da ação da radiação solar, além da presença de objetos pontiagudos como pedras e gravetos durante a execução do revestimento ou uso da piscina. Por isso, é importante que o proprietário da piscina esteja ciente da vida útil do material, que é especificado pelo fabricante (QUANTUS, 2022).

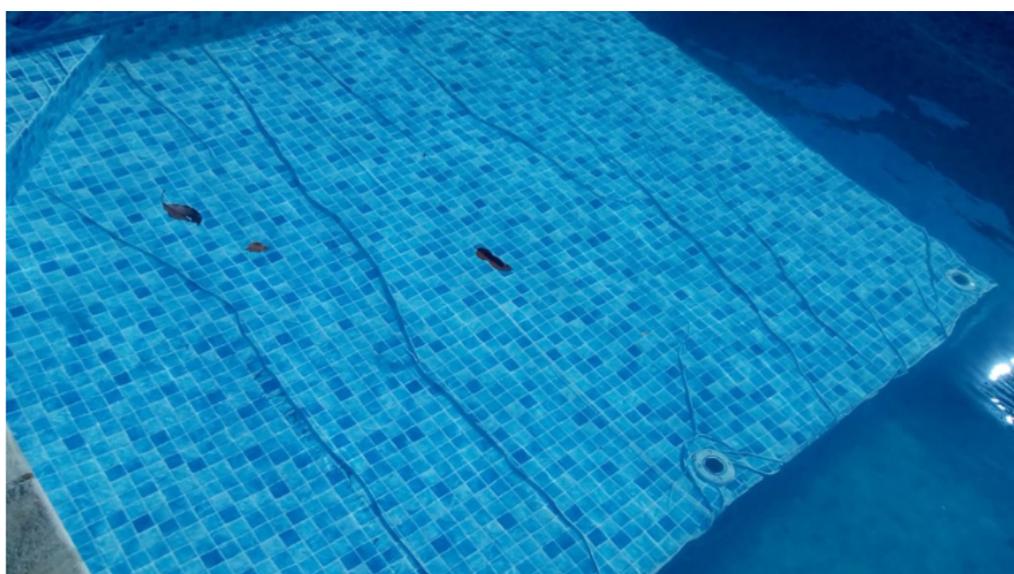
Figura 23 – Enrugamento do revestimento de vinil

Algumas das principais causas de enrugamento após a instalação deste revestimento, como demonstrado na Figura 23, são a elevada concentração de cloro e o baixo pH da água (ANSI, 2022), que fazem o material absorver umidade e assim, aumentar de volume (EBEZENER, 2019).

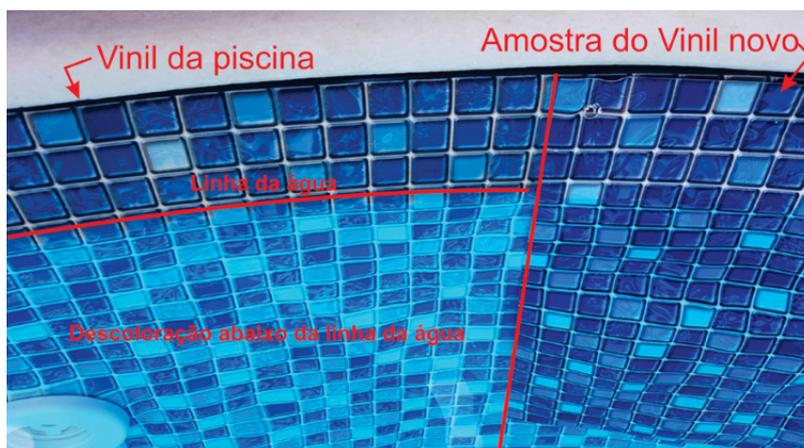
Figura 24 – Descoloração do revestimento abaixo do nível da água

A principal causa para a descoloração precoce do revestimento vinílico é o ataque químico, quando o nível de cloro está acima do ideal, causando uma perda estética no revestimento abaixo do nível da água, conforme mostra a Figura 24 (EBEZENER, 2019).

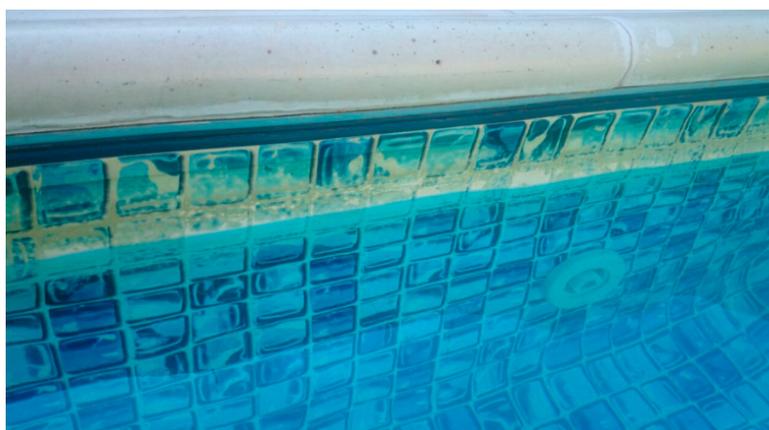
Figura 25 – Descoloração do revestimento acima do nível da água

Existem também os casos onde essa perda de cor acontece acima do nível da linha de água, conforme mostra a Figura 25, todavia, as causas para esses casos estão relacionadas principalmente à exposição às altas temperaturas e à radiação solar. Além disso, a limpeza também é um dos fatores que podem causar tal desgaste, uma vez que deve ser feita de maneira não-abrasiva e com produtos de baixa agressividade ácida para o bolsão de vinil (EBEZENER, 2019).

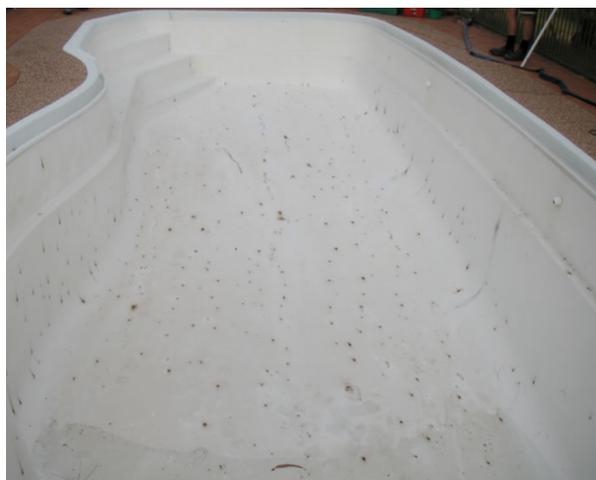
De acordo com a Pool Piscinas (2023), a causa predominante para as manchas no material de revestimento de fibra é a presença de objetos de origem metálica e orgânica, tais como tampas de garrafas e folhas de árvores, que, ao permanecerem submersos por longos períodos de tempo, liberam partículas que se aderem à camada superficial da fibra. Essa aderência resulta em manchas de difícil remoção, como demonstradas nas figuras 26 e 27.

Figura 26 – Manchas de origem inorgânica em piscina de fibra

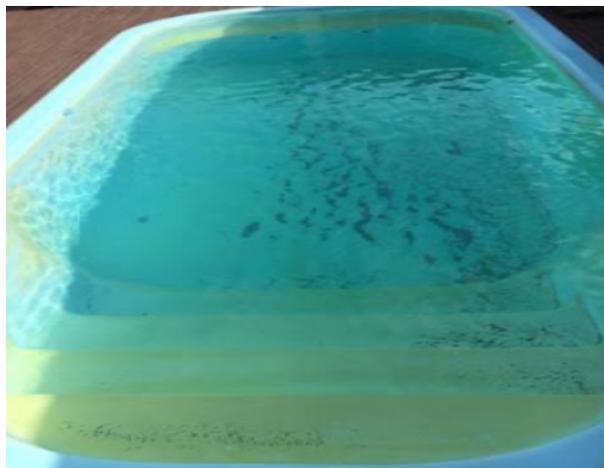
Figura 27 - Manchas de origem orgânica em piscina de fibra

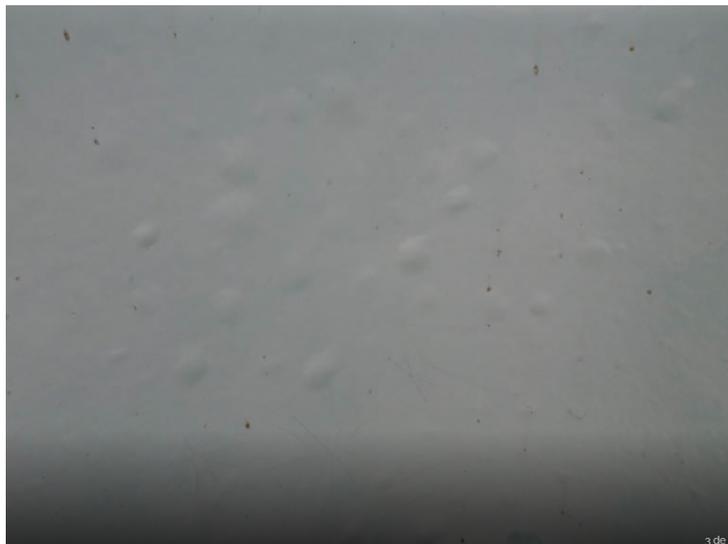
Conforme Bowers (2021), as bolhas em piscinas de fibra são manifestações patológicas causadas pelo processo de osmose. Esse fenômeno ocorre quando a água penetra na camada das fibras de vidro, através da camada externa conhecida como gelcoat, conforme ilustrado na Figura 28. Esse processo ocorre quando a primeira camada de resina localizada atrás do gelcoat não é impermeável à água, resultando na formação de pequenas bolsas que geram pressão suficiente para criar protuberâncias e deformar a superfície do gelcoat, como exemplificado na Figura 29.

Figura 29 – Bolhas na superfície do revestimento de fibra de vidro

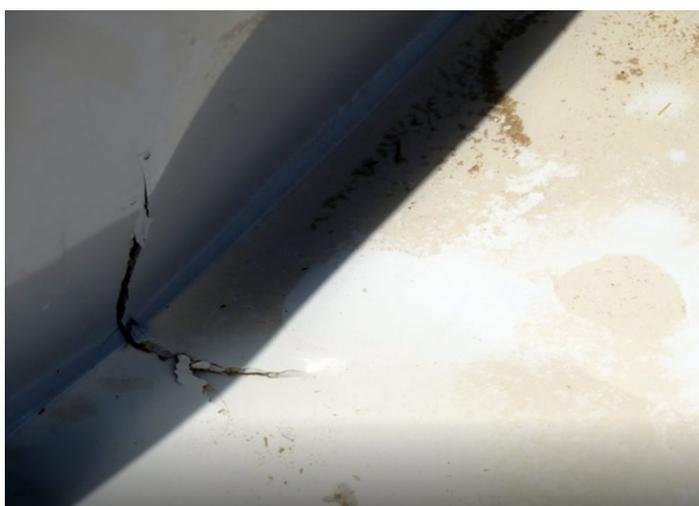
De acordo com Miller (2014), a instalação ou fabricação inadequada, bem como forças externas, como impactos e movimentações do solo, podem causar o aparecimento de rachaduras em uma piscina de fibra de vidro, como demonstrado na Figura 30. Esses danos podem afetar ou não a estrutura da piscina, mas determinar a causa e origem pode ajudá-lo a decidir que tipo de reparos são necessários.

Figura 30 – Rachadura em piscina de fibra de vidro

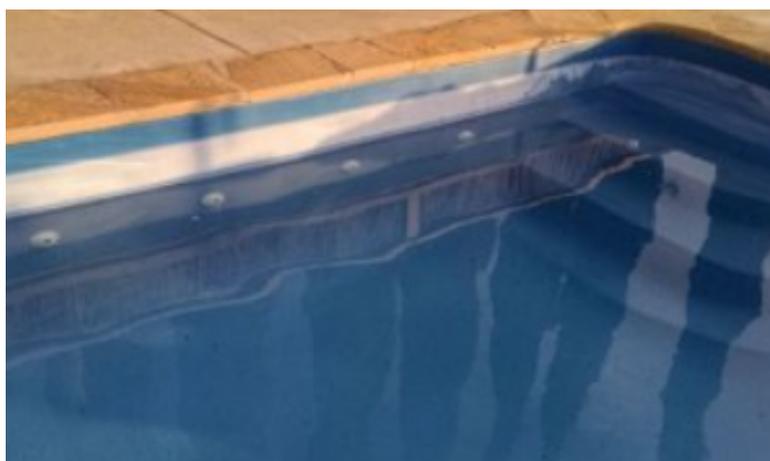
Assim como os revestimentos vinílicos, a casca de fibra de vidro também sofre da descoloração ao longo do seu tempo de uso, como demonstrado na Figura 31, porém deve-se atentar à velocidade que em que esse branqueamento se desenvolve e tratá-lo quando isso acontece de maneira precoce. Segundo a empresa australiana Pool Stain Removers (2022), a lenta perda de cor se desenvolve naturalmente após 15 anos de uso, e ocorre devido a anos de uso de cloro e de exposição à luz solar, no entanto, nos casos em que o envelhecimento ocorre antes desse período, pode ser devido a parâmetros químicos indevidos da água, quando o pH e os níveis de cloro são muito diferentes dos níveis ideais, ou à baixa qualidade da camada de gelcoat aplicada na fabricação do revestimento de fibra.

Figura 31 – Descoloração do revestimento de fibra de vidro
