Diagnóstico do Estado de Conservação do Cine São José por meio da aplicação do HBIM.

A arquitetura moderna não legitimada de Florianópolis: diagnóstico do estado de conservação do Cine São José por meio da aplicação do HBIM.

Trabalho de Conclusão de Curso submetido ao curso de Arquitetura e Urbanismo do Centro Tecnológico da Universidade Federal de Santa Catarina como requisito parcial para a obtenção do título de Bacharela em Arquitetura e Urbanismo.

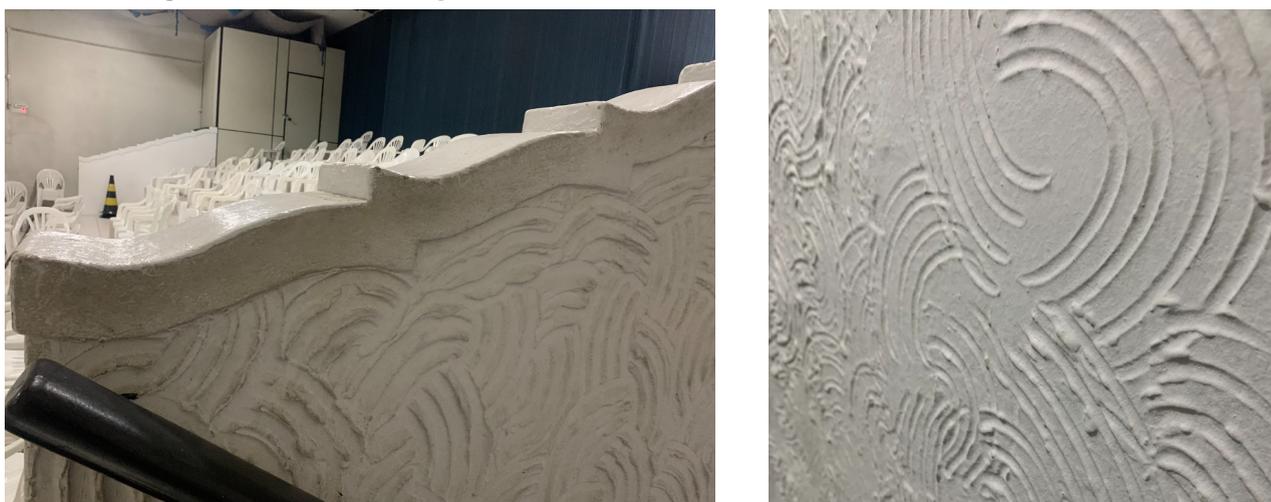
Figura 31 e 32 - Obras integradas do artista Franklin Cascaes ainda existentes no Cine São José.

Também percebido como um cinema no estilo Art Déco, uma das vertentes modernas que mais tomou conta dos primeiros cinemas, o cine São José possuía um lustre monumental centralizado em seu forro abaixo da platéia superior e ainda possui grafismos em relevo realizados por Franklin Cascaes espalhados pelas paredes e mureta da platéia superior, fruto do trabalho conjunto do artista plástico com os projetistas da empresa Moellmann & Ráu, da qual Wolfgang Ludwig Rau era sócio. As obras integradas de Franklin Cascaes ainda estão presentes em grande parte, com a exceção notável dos arabescos das paredes laterais do térreo onde hoje encontram-se apenas os grafismos, os quais estão sendo tomados pela umidade e precisam de restauração o mais breve possível.

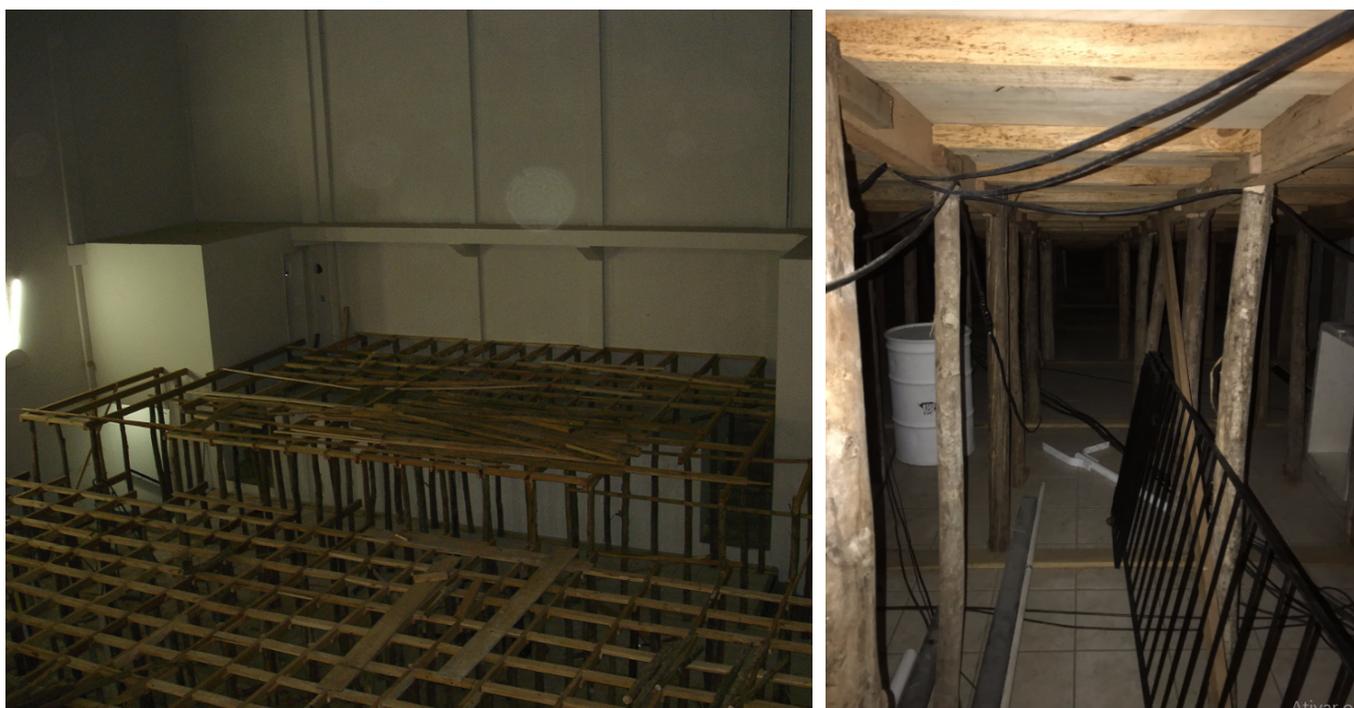
Figuras 36 e 37 - Nivelamento realizado pela igreja neopentecostal.

No caso do antigo Cine São José, a falta de manutenção aliada ao novo uso parcialmente conflitante com o inicialmente projetado para aquela edificação resultou em diversas descaracterizações para atender às novas demandas de uso. Frente a realidade de não proteção patrimonial enfrentada pelo Cine e o desconhecimento e, conseqüente desinteresse, dos ocupantes, não houve a procura pelos mecanismos de auxílio pelos atuais locadores e proprietário para manutenção e alterações mais adequadas ao resguardo do bem, de modo que muitos itens caracterizantes da modernidade da época foram descartados e parte da identidade do Cine São José foi perdida.

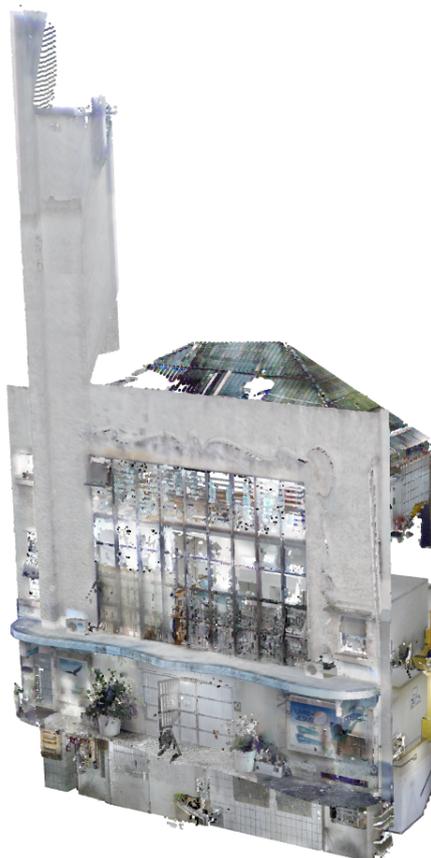
Figura 41 - Parte da Nuvem de Pontos no software Archicad vista pela fachada da rua Padre Miguelinho.

É possível notar que a Nuvem de Pontos no software BIM Archicad possui grandes porções com ausência de pontos, como as esquadrias, por serem compostas majoritariamente de material translúcido, parte da base e detalhes do topo da torre da edificação, provavelmente causados pela limitação dos feixes de laser dado o posicionamento do equipamento durante o levantamento in loco, dentre outros segmentos da edificação que também apresentam pontos ausentes, impactando diretamente no resultado da modelagem e no tempo de trabalho necessário para realizá-la.
