**AVALIAÇÃO DA ESTABILIDADE ATRAVÉS DA PROJEÇÃO ESTEREOGRÁFICA  
E CLASSIFICAÇÃO RMR E SMR DE UM TALUDE ROCHOSO NO MORRO DA  
CRUZ, FLORIANÓPOLIS.**

Florianópolis

2022

Trabalho de Conclusão do Curso de Graduação em Geologia do Centro de Filosofia e Ciências Humanas da Universidade Federal de Santa Catarina como requisito para a obtenção do título de Bacharel em Geologia.

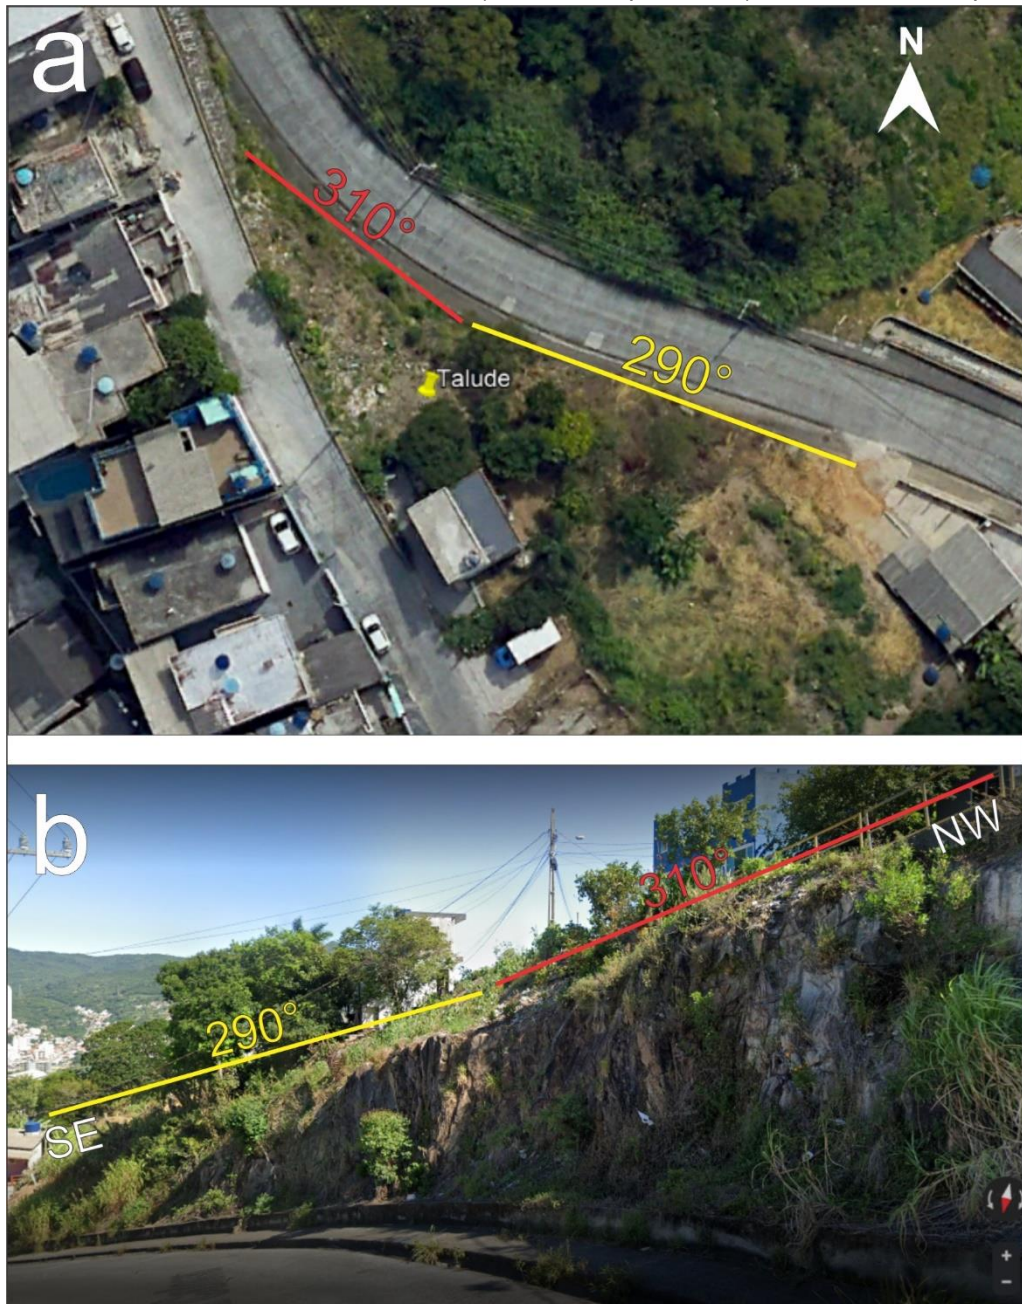
Figura 15. Vista aérea do talude estudado. a) visada em planta e b) visada de de NW para SE.

O talude está situado em uma ladeira íngreme em curva, com declividade de 20%. O talude se estende por cerca de 65m, e sua altura varia de 5,6m, na extremidade NW, a 4,8 m, na extremidade SE. Por estar situado em uma curva da rua Subida da Caieira, o talude tem duas orientações principais. Por cerca de 40 m, a partir da extremidade SE a orientação é 290-110. Nos 25 m, seguintes, até a extremidade NW, a orientação é 310-130 (Fig. 15).

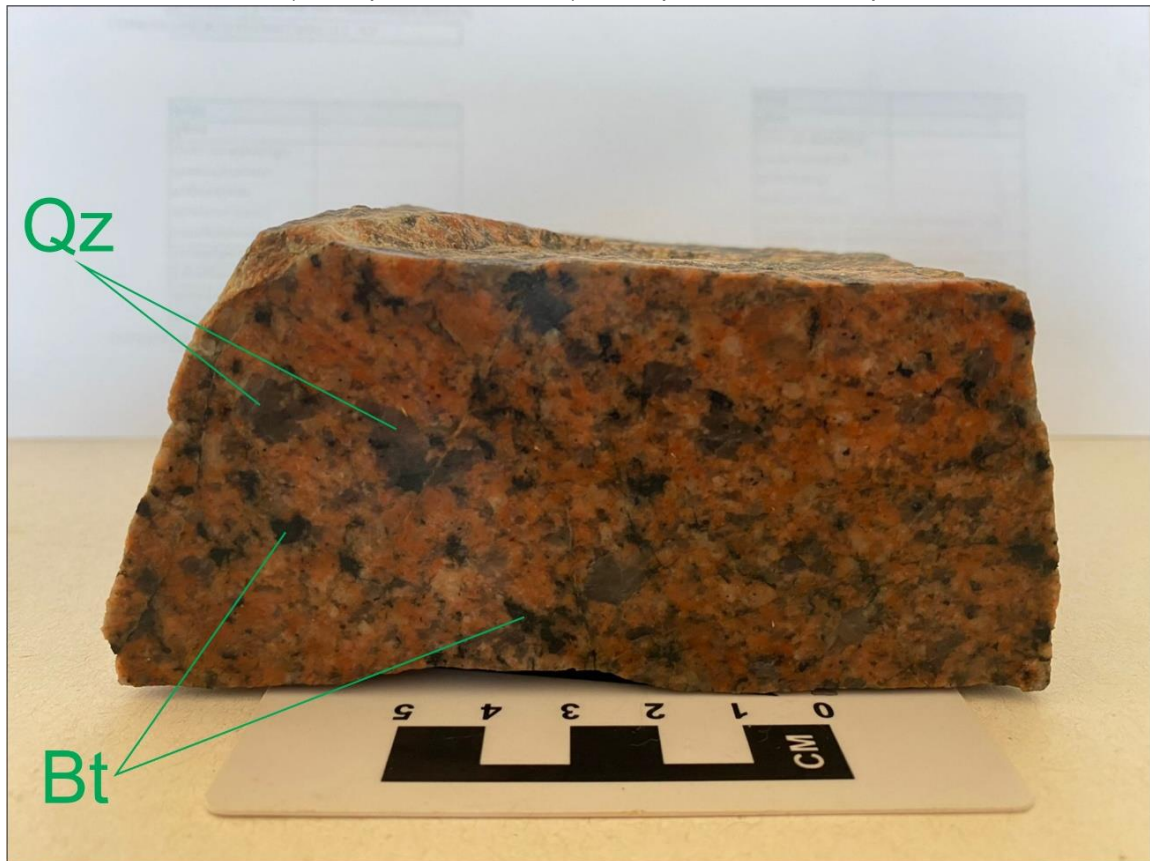
No talude o Granito Ilha é isotrópico. Apresenta cor rosada, textura equigranular hipidimórfica, eventualmente pórfirítica, média a grossa. Seus minerais constituintes principais são quartzo, K-feldspato e biotita (Fig. 18). A rocha pode ser classificada como um monzogranito.

Figura 18. Amostra de mão do Granito Ilha que constitui o talude em estudo. Destacando a presença de grãos de quartzo (Qz) com cerca de 1 cm e grãos de biotita (Bt) com cerca de 0,5 cm. As porções rosa (maior parte da amostra) correspondem a K-feldspato.

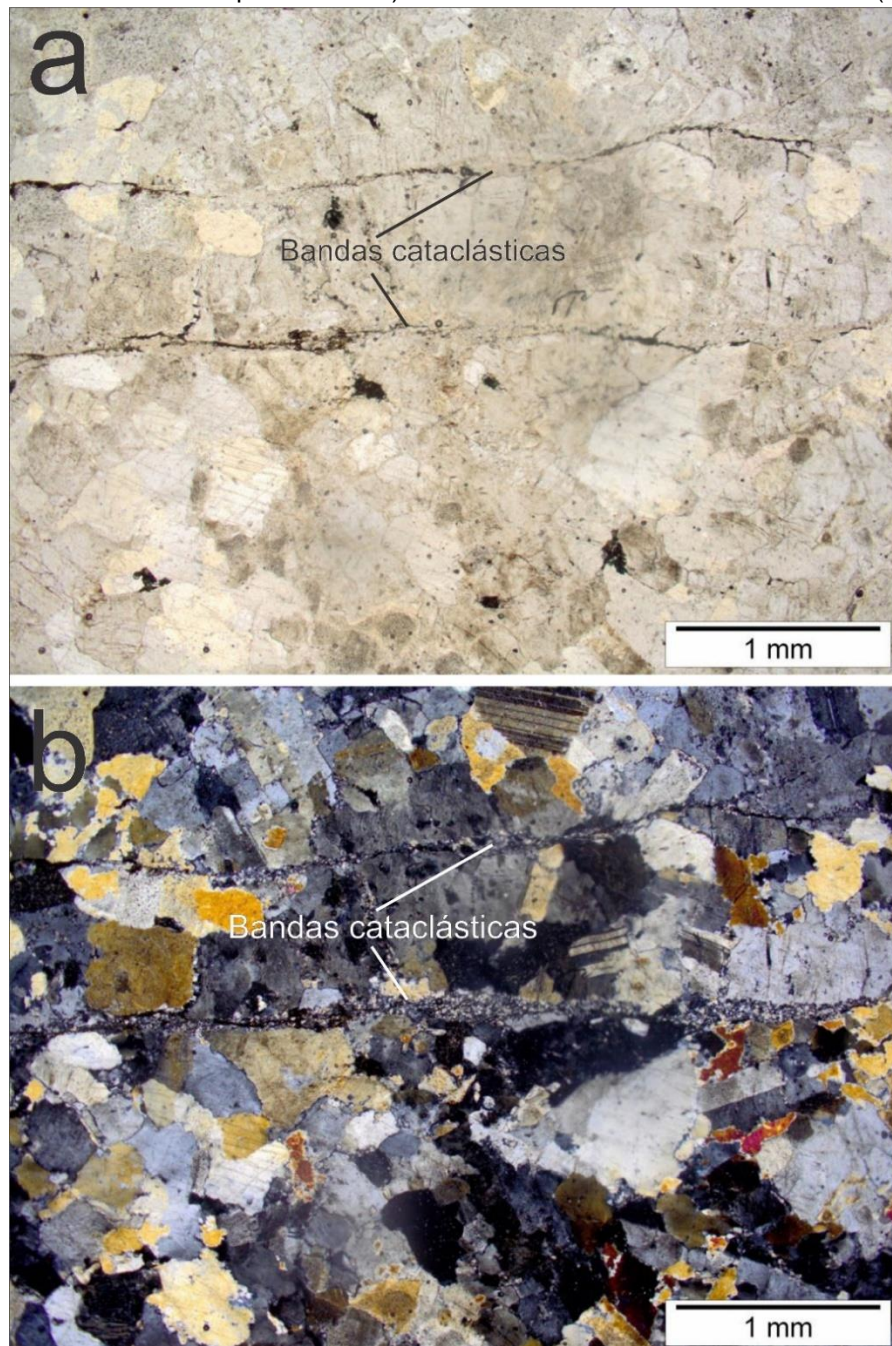
A deformação frágil no Granito Ilha se manifesta por bandas cataclásticas (Fig. 21). Em lâmina são observadas bandas cataclásticas com espessuras micrométricas. As bandas são preenchidas por fragmentos extremamente finos formados por cataclase. Algumas bandas apresentam indícios de fluxo cataclástico. Este tipo de estrutura de deformação frágil pode influenciar fortemente nas características reológicas da rocha.

Figura 21. Bandas cataclásticas submilimétricas no granito equigranular médio. A) Bandas cataclásticas em luz polarizada. B) Banda cataclástica em nicóis cruzados (X).

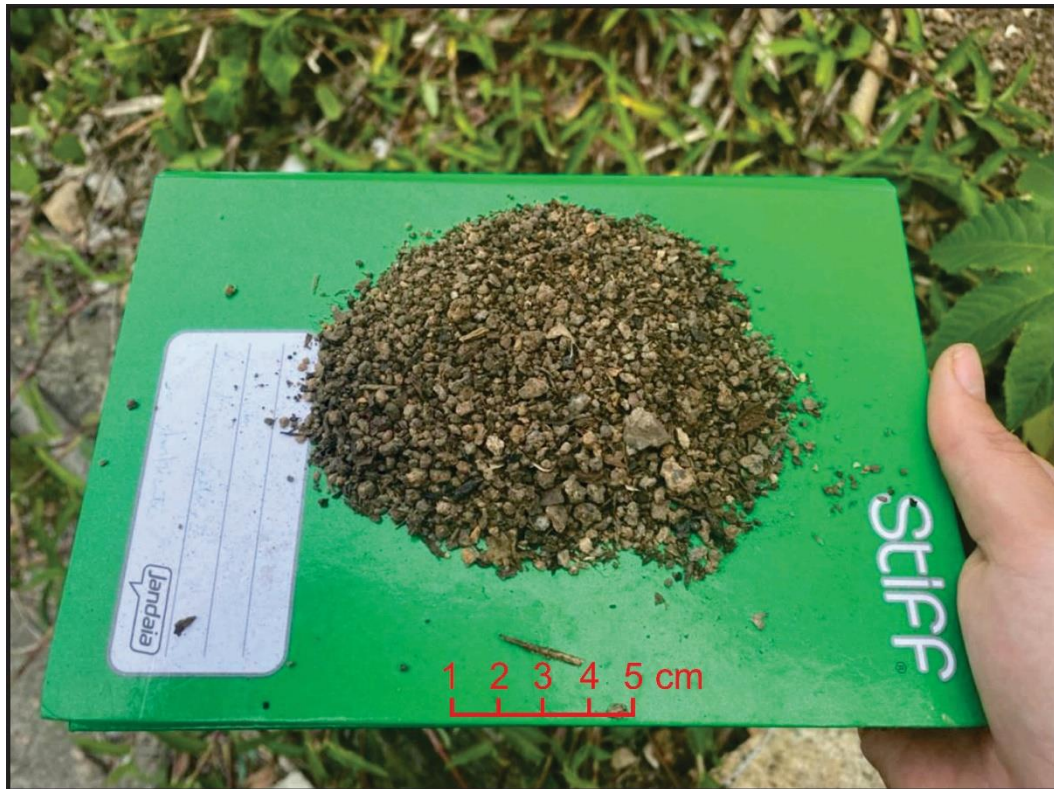
O solo presente no talude é sedimentar de origem coluvionar, formado por alteração do granito. Possui granulometria essencialmente arenosa (areia média a muito grossa) (Fig. 22), o que evidencia um solo residual muito jovem, com pouca matéria orgânica.

Figura 22. Solo de alteração do granito Ilha desagregado evidenciando granulometria de areia grossa.

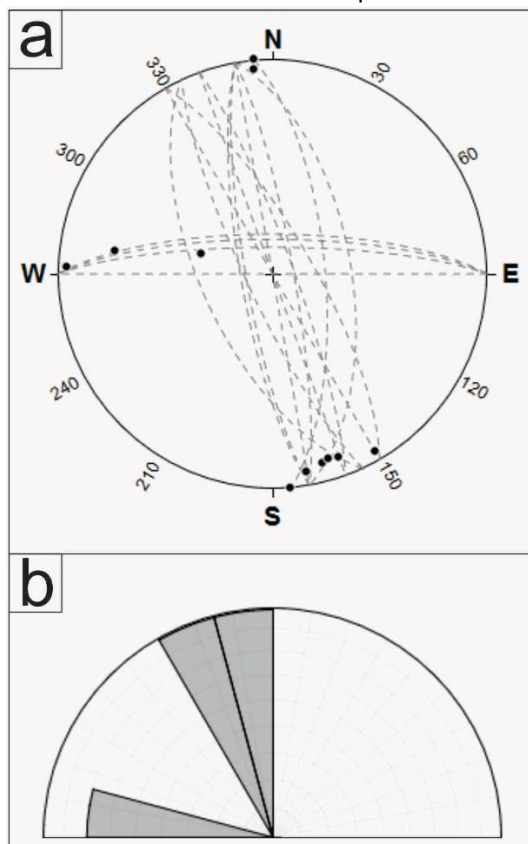
A Figura 23 mostra o Estereograma e o Diagrama de Roseta dos planos de descontinuidades com orientações N05-30W e E-W. Nestes planos foram observados estrias e degraus, o que indica que são planos de falha. Os planos de descontinuidades N05-30W apresentam estrias com caimento menor que  $10^\circ$  até horizontal. O caimento é predominantemente no sentido 150 a 175. Os planos de descontinuidade E-W têm estrias com caimento 2 a 20-270. Neste conjunto, apenas em um afloramento foi observada uma estria com caimento 60-270.

O arranjo geométrico de planos e estrias indica que o movimento foi direcional, o que permite classificar as falhas como transcorrentes.

Figura 23. Orientação das duas famílias de falhas direcionais observadas nos taludes. a) Estereograma onde as linhas pontilhadas indicam a direção e mergulho dos planos de falhas e os pontos indicam o sentido e mergulho das estrias encontradas em cada plano. b) Diagrama de roseta com as duas famílias de falhas. Rede equiárea. Hemisfério inferior.

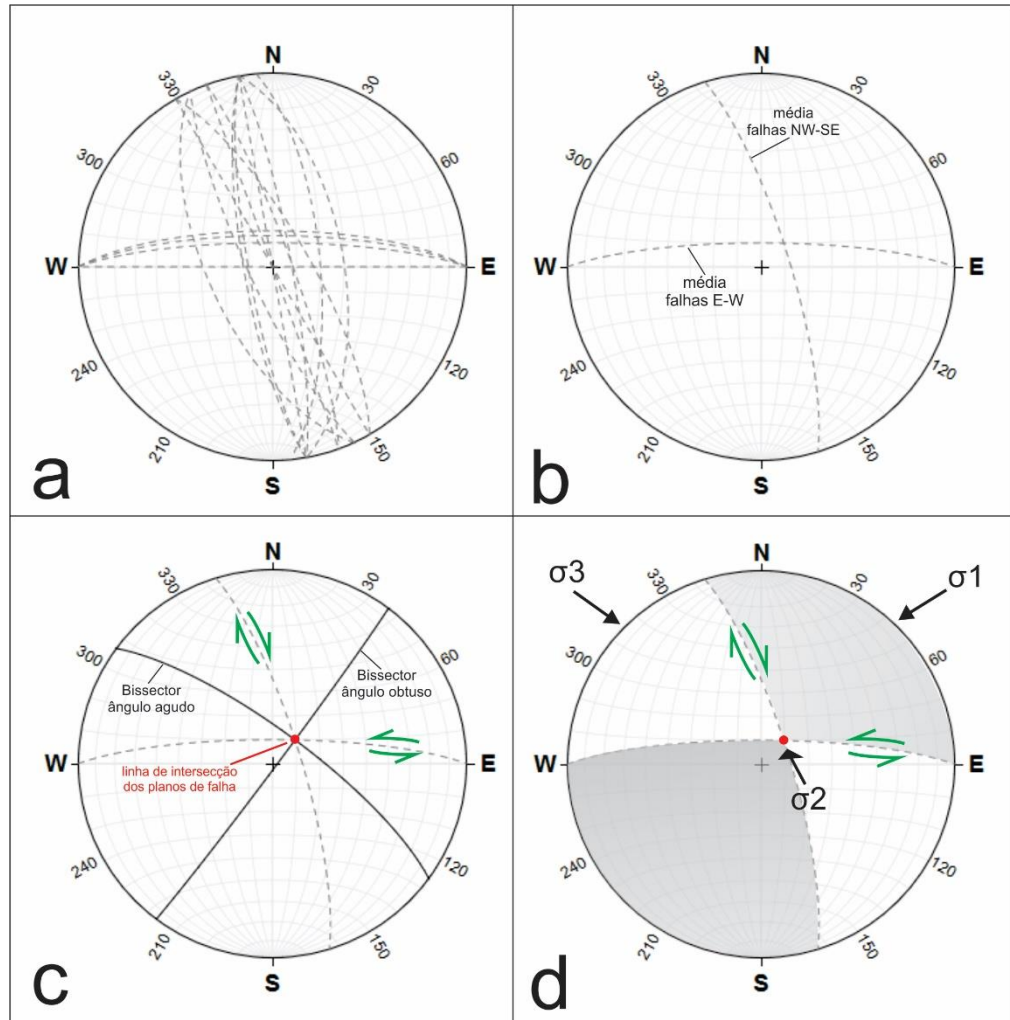
A interpretação, com base em dados incompletos, é que este conjunto de falhas transcorrentes teve origem em um campo de esforços principais com  $\sigma_1$  horizontal (N45E),  $\sigma_3$  horizontal (N45W) e  $\sigma_2$  vertical (Fig. 26).

Figura 26. Estereograma com projeção dos planos de falhas encontrados no talude e estimativa das direções de esforços, sendo a) estereograma com todos os planos de falhas, b) média da direção e mergulho dos planos de falhas com direção NW-SE e E-W, c) linha de intersecção dos planos de falhas (ponto vermelho) e direção do movimento das falhas (flechas verde), indicando sentido lateral direito, b) direção de  $\sigma_1$  horizontal (N45E),  $\sigma_3$  horizontal (N45W) e  $\sigma_2$  vertical.

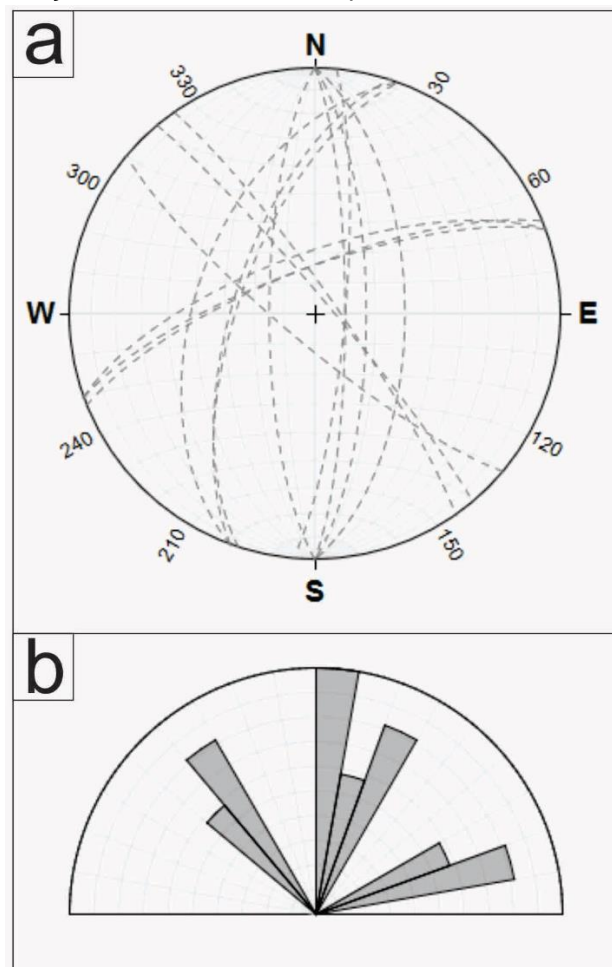
A Figura 29 traz o estereograma com a projeção das 3 famílias de fraturas (sub)verticais do talude, a Figura 30 ilustra a família de fratura com direção N-S a N020 e a Figura 31 e 32 diz respeito os conjuntos de descontinuidades (sub)horizontais (12 medidas).

Figura 29. 7 famílias de fraturas sub(verticalis) encontradas no talude (14 medidas), divididas em intervalos de 15 graus, sendo a) Estereograma onde as linhas pontilhadas indicam a direção e mergulho dos planos e b) Diagrama de roseta dividindo os planos em 7 famílias conforme a orientação dos mesmo. Rede equiárea. Hemisfério inferior.

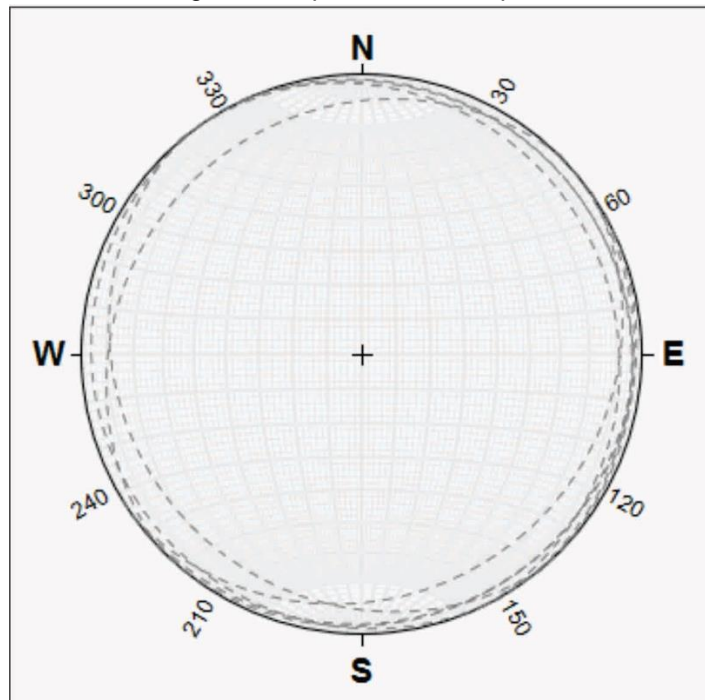
Figura 31. Estereograma com família de fraturas sub-horizontais, onde as linhas pontilhadas cinzas indicam o sentido e mergulho dos planos. Rede equiárea. Hemisfério inferior.

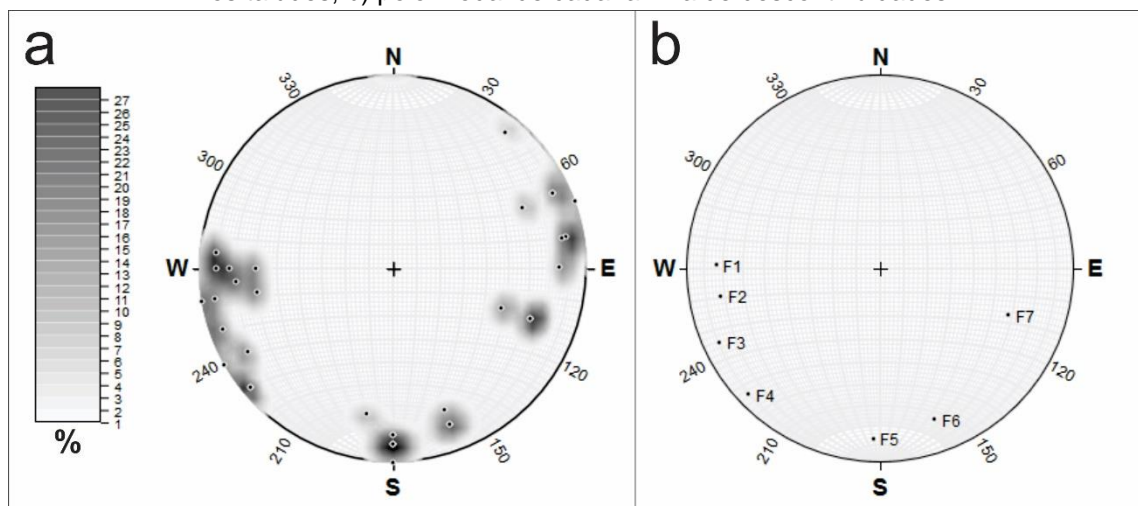
Para obter um único plano por família, utilizou-se o contorno estrutural e tirou-se o polo médio de cada família, conforme Figura 36.

Figura 36. Polos de planos utilizados na segunda análise cinemática. Rede equiárea. Hemisfério inferior. Onde: a) estereograma de densidade mostrando as famílias de descontinuidades presentes nos taludes, b) polo modal de cada família de descontinuidades.

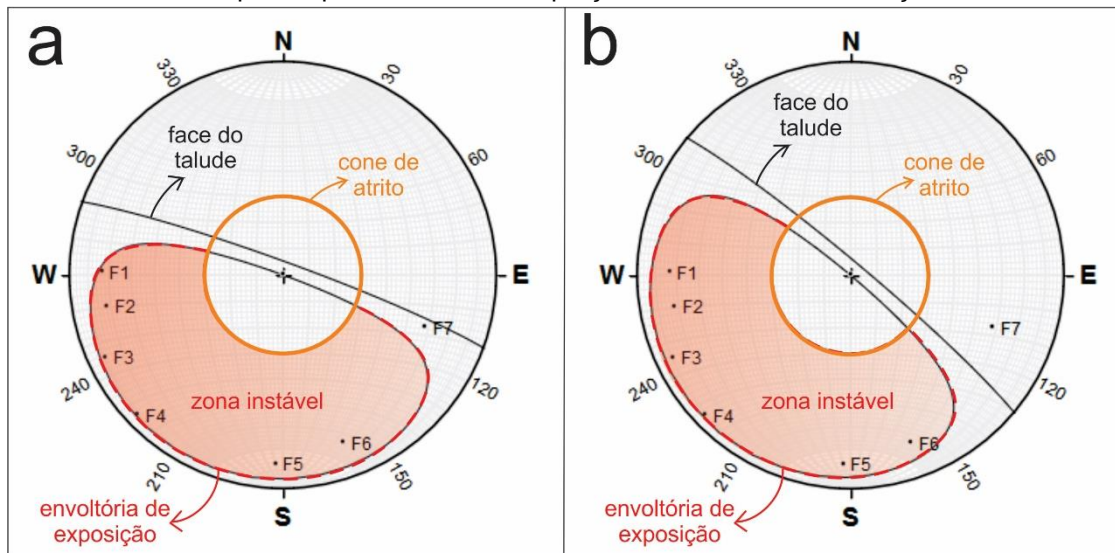
Considerando o ângulo de atrito de  $30^\circ$  e os polos médios de cada família, observa-se na Figura 37 que, para as duas direções do talude, apenas a família 7 (direção N020) não é favorável à ruptura planar.

Figura 37. Estereogramas para ruptura planar no talude. Rede equiárea. Hemisfério inferior. Onde a) zona de instabilidade para ruptura em cunha na porção do talude com orientação 130-310, b) zona de instabilidade para ruptura em cunha na porção do talude com orientação 110-290.

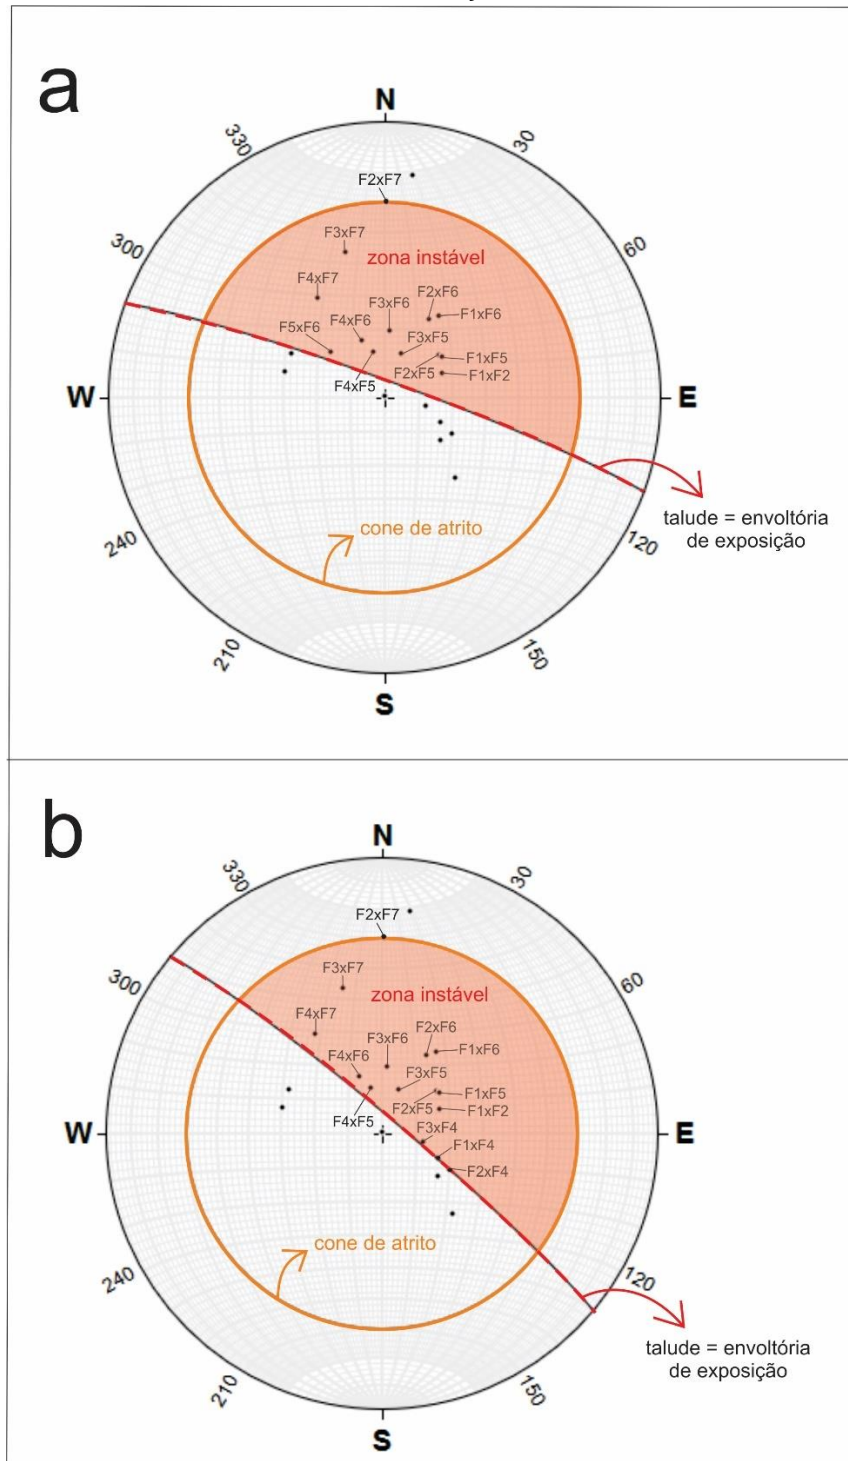
Os 7 polos modais considerados têm orientações tais que permitem a existência de 21 linhas de intersecção. Para ambas as orientações do talude foram identificadas várias linhas de intersecção dentro do campo instável (Fig. 38). Porém, neste caso, a região do talude com orientação N130-N310 apresenta mais linhas de intersecção com orientação adequada para gerar a ruptura em cunha (14 linhas) do que a porção do talude com orientação N110-N290 (12 linhas). Para a região do talude com orientação N110-N290, a família 5 (N270-280) é a que apresenta maior número de linhas de intersecção, já para a porção do talude com orientação N130-N310 a família 4 (N310-320) apresenta o maior número de intersecções (6 linhas). A família 7 (N020) corresponde ao plano com menor número de intersecções, com duas linhas de intersecção na zona instável e uma linha de intersecção no limite entre a zona instável e o cone de atrito (intersecção entre a família 7 e 2). Portanto, é possível concluir que as famílias mais favoráveis à ruptura em cunha são as com

direção N310-320 e N270-280 e a menos favorável para ruptura em cunha é a de direção N020.

Figura 38. Estereograma para ruptura em cunha com linhas de intersecção entre 7 polos modais de descontinuidades. Rede equiárea. Hemisfério inferior. Onde: a) estereograma para ruptura em cunha na porção do talude com orientação N110-N190, b) estereograma para ruptura em cunha na porção do talude com orientação N130-N310.

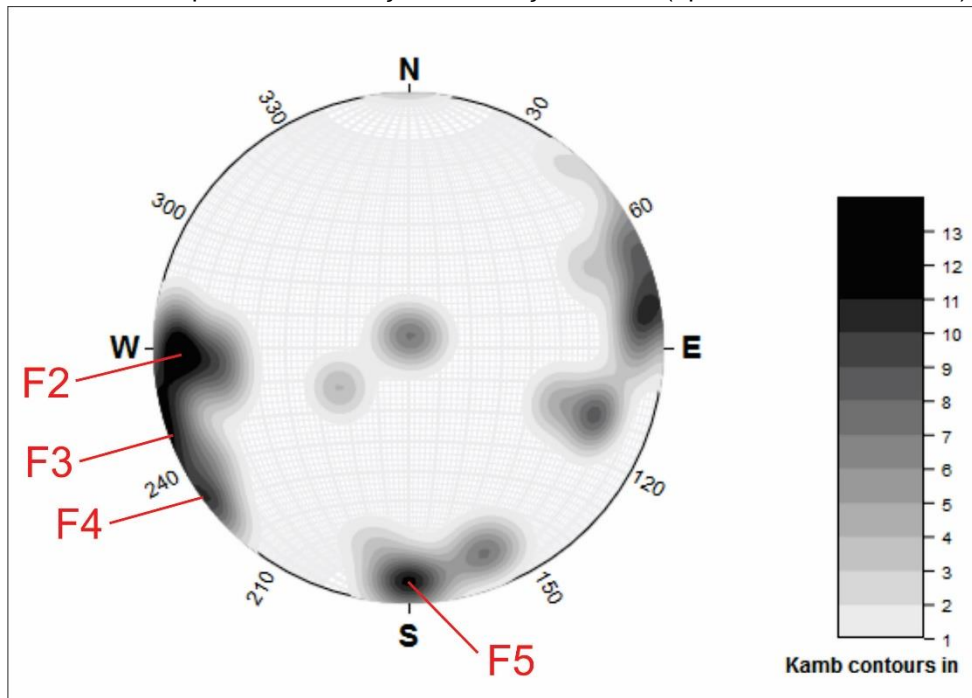
Para a caracterização geomecânica RMR e SMR foram escolhidas 4 famílias de descontinuidades baseadas na densidade de concentração das 37 juntas medidas no talude (Fig. 40) e pelo resultado obtido na análise da estabilidade através da projeção estereográfica, sendo essas famílias as 2, 3, 4 e 5, possuindo direção, mergulho e resistência a compressão uniaxial (RC) conforme Tabela 5.

Figura 40. Estereograma de contorno estrutural dos polos dos planos de fraturas mostrando as famílias de descontinuidades presentes no talude e as quatro famílias de descontinuidades escolhidas para a classificação do maciço rochoso (apontadas em vermelho).
