Proposta de intervenção em imóvel hipossuficiente*:

Um novo olhar para o patrimônio de São Francisco do Sul

Trabalho de Conclusão de Curso (graduação)

Florianópolis, agosto de 2024

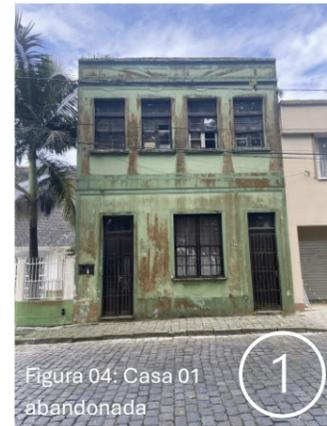
Figura 04: Casa 01 abandonada

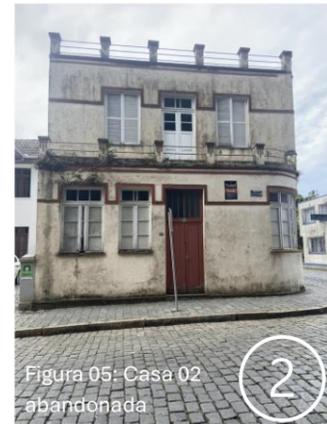
Figura 05: Casa 02 abandonada

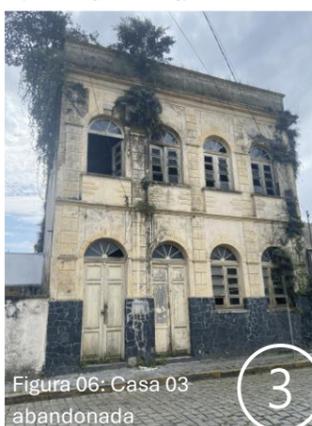
Figura 06: Casa 03 abandonada

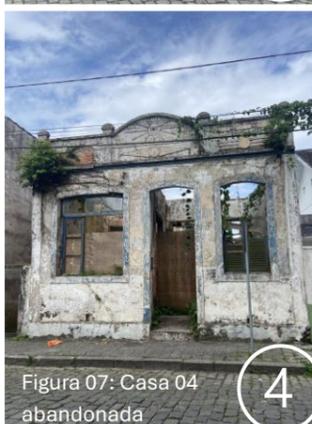
Figura 07: Casa 04 abandonada

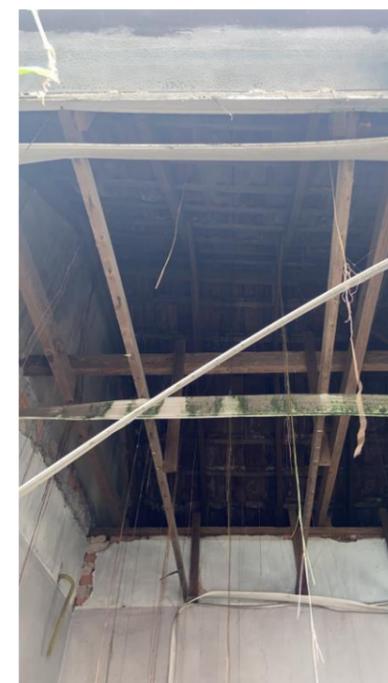
01. Nas paredes internas são encontradas infiltrações, devido a entrada de água da chuva - oriunda da cobertura danificada (figura 32).
02. O forro está destruído, também devido a água da chuva, mas junto percebe-se que houve vandalismo e a queda de parte do telhado (figuras 33 e 34).
03. Não foi possível identificar o piso devido ao acúmulo de lixo, mas sugere-se a troca, com base na situação que apresenta (figura 35).

Figura 34: Queda do telhado.
Fonte: Autora (2024)

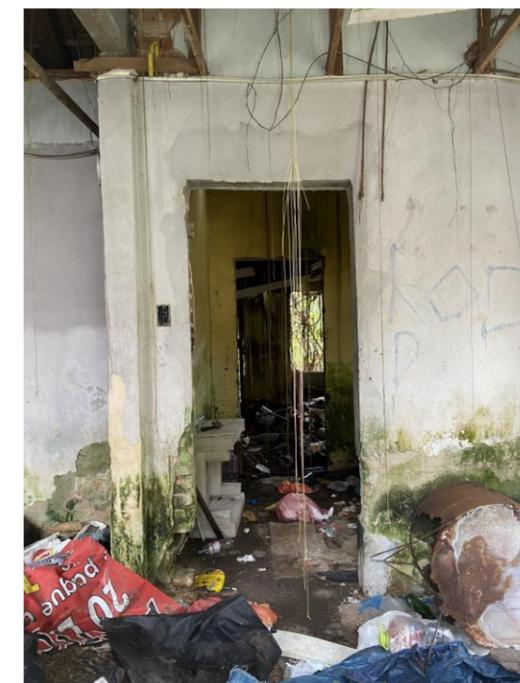
Figura 35: Piso coberto de lixo.
Fonte: Autora (2024)

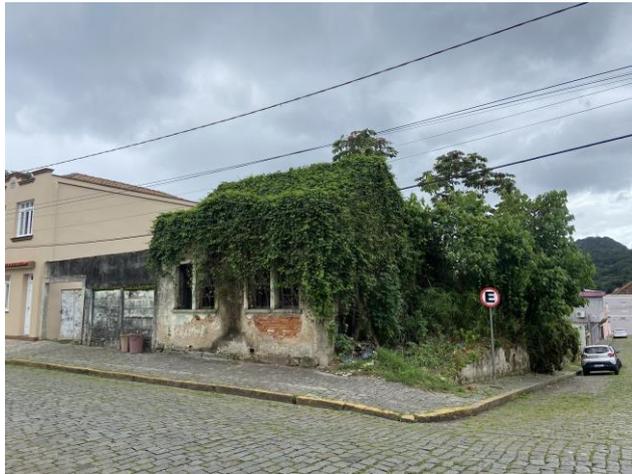
FOTO 01 – FACHADA FERNANDO MACHADO

FOTO: Fachada frontal, vista da esquina.

COMENTÁRIO: fachada com as esquadrias em parte danificadas e outras ausentes, perda de vidro e com vegetação.

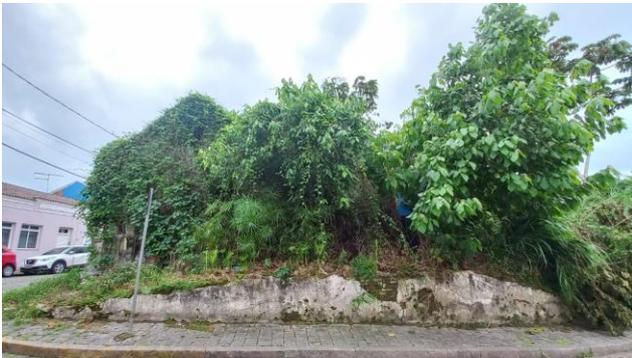
FOTO 02 – FACHADA JORGE BAGGENSTOSS

FOTO: Fachada frontal.

COMENTÁRIO: fachada tomada por vegetação. Sem esquadrias em todos os vãos.

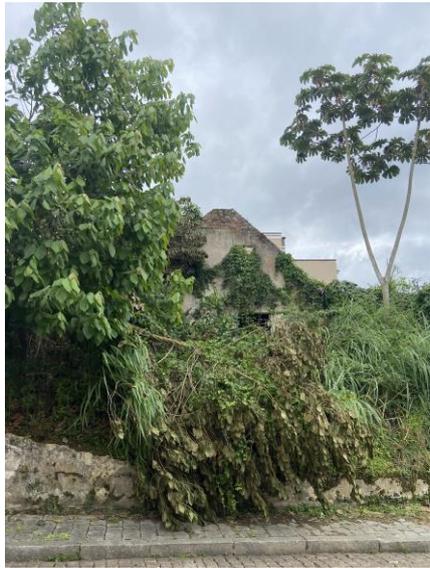
FOTO 03 – FACHADA JORGE BAGGENSTOSS

FOTO: Fachada frontal.

COMENTÁRIO: parede com risco de desmoronamento. Única parte existente do anexo.

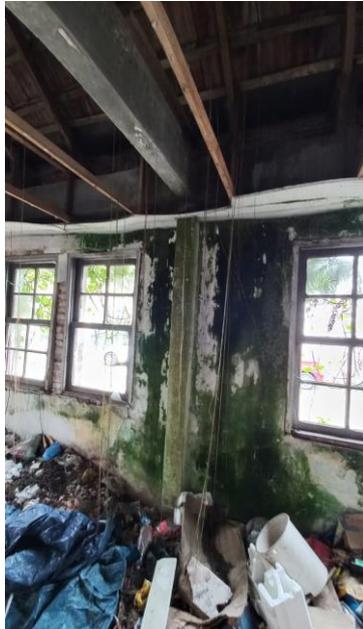
FOTO 04 – ESPAÇOS INTERNOS: SALA

FOTO: vista da sala em direção as janelas voltadas para a rua Fernando Machado.

COMENTÁRIO: Interior tomado por lixo. Com grande umidade nas paredes.

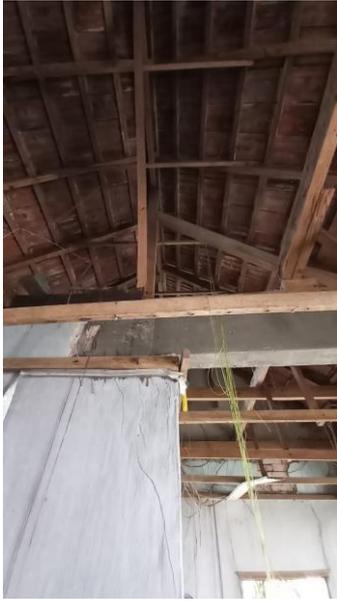
FOTO 05 – ESPAÇOS INTERNOS: SALA

FOTO: Vista interna da cobertura.

COMENTÁRIO: Forro destruído.

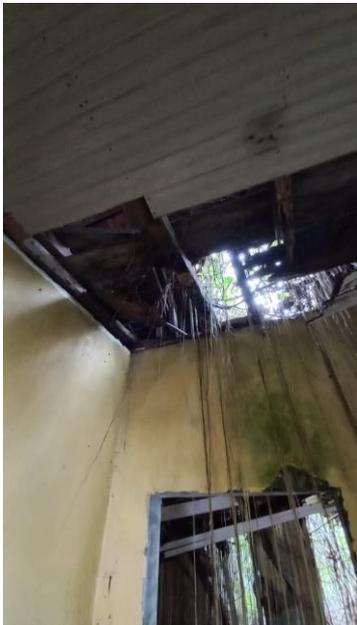
FOTO 06 – ESPAÇOS INTERNOS: CIRCULAÇÃO

FOTO: vista do forro e cobertura.

COMENTÁRIO: parte do forro existente e parte destruída. Abertura na cobertura, que permite entrada da chuva.

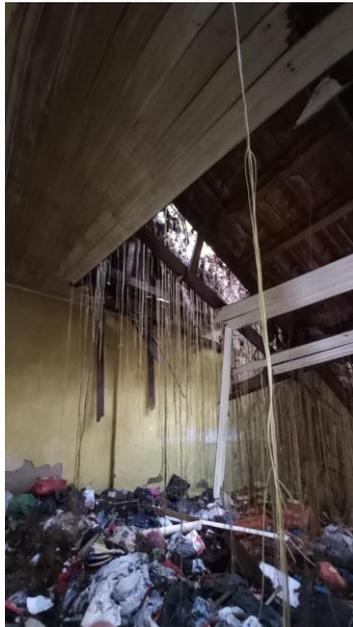
FOTO 07 – ESPAÇOS INTERNOS: COZINHA

FOTO: vista da cobertura e interior.

COMENTÁRIO: Ambiente tomado por lixo e com a cobertura em colapso.

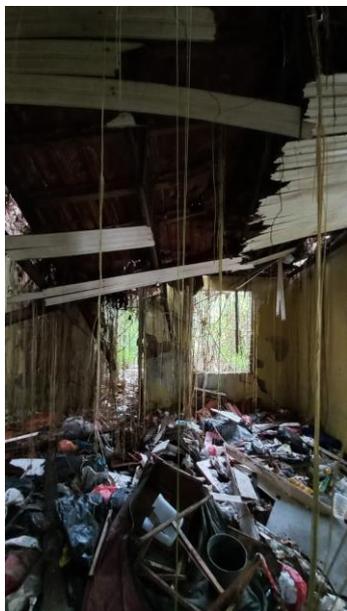
FOTO 08 – ESPAÇOS INTERNOS: COZINHA

FOTO: cobertura em colapso.

COMENTÁRIO: Cobertura com risco de queda e ausência de esquadrias.
